Asbestinventarisatetest

Denderhoutembaan 173, 9400 Ninove

Attestnummer : 20241023-000435.000

Uitgegeven op : 23.10.2024

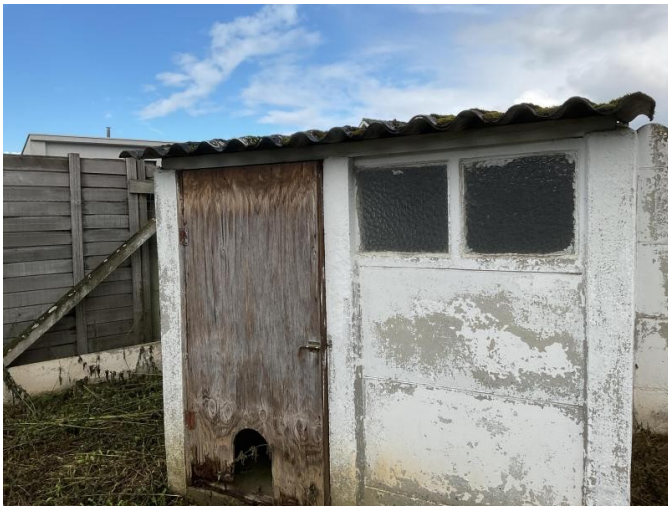
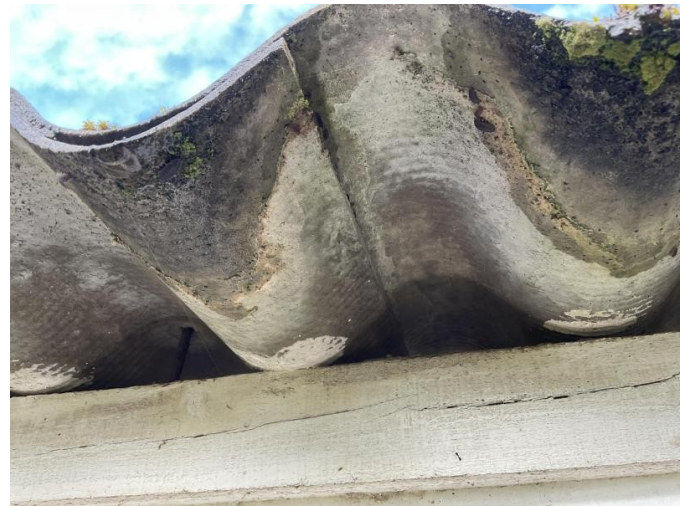
Eindbeoordeling materiaalrisico	Verhoogd materiaalrisico en/of verhoogde kans op vezelvrijgave
---------------------------------	--

Gebondenheid	Categorie 1: hechtgebonden in oorsprong
Asbestsoort (vezeltype)	Crocidoliet aanwezig
Asbestconcentratie	Laag (< 50%)
Afschermingsgraad van het gehele materiaal	Geheel of deels vrij aan de buitenlucht
Toestand van het materiaal	Matig beschadigd, matig verweerd

Beschrijving	golfplaten op kleine stalling
Omgeving	Buiten
Primaire drager	Schuin dak
Asbestmateriaal	Dak- en gevelbekleding - Golfplaat
Bindmiddel van asbestmateriaal	Cement
Gebondenheid op basis van bindmiddel	Hecht
Hoeveelheid (oppervlakte - aantal)	• 15,00 m ² - 1 stuk
Totale oppervlakte	15,00 m ²
Eenvoudig bereikbaar	Ja
Bevestigingswijze	• Geschroefd
Identificatiemethode	Vaststelling zonder monstername
Destructieve handeling voor identificatie	Nee
Opmerking	Hoeveelheid is een inschatting.

Verwijderen

- Zorg voor een veilig beheer en verwijder dit asbestmateriaal wanneer het bij werken eenvoudig bereikbaar wordt. Controleer de toestand jaarlijks op wijzigingen.
- Hemelwater dat afspoelt van asbestcement daken of gevels kan asbestdeeltjes bevatten. Gebruik het enkel voor gesloten circuits (bv. spoelen toiletten). Reinig na het vervangen van het dak of de gevel de dakgoten en regenwaterput of -ton om asbesthoudend sediment of slib te verwijderen

- Eenvoudige handelingen: mag via doe-het-zelf of door werknemer(s) met opleidingsattest eenvoudige handelingen
Deze hecht-gebonden platen in de buitenlucht mag u zelf verwijderen. De platen losschroeven en verwijderen zonder deze te breken of te beschadigen.

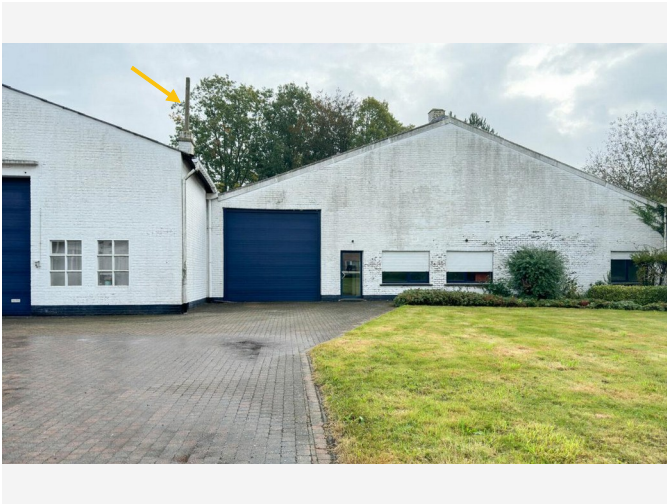
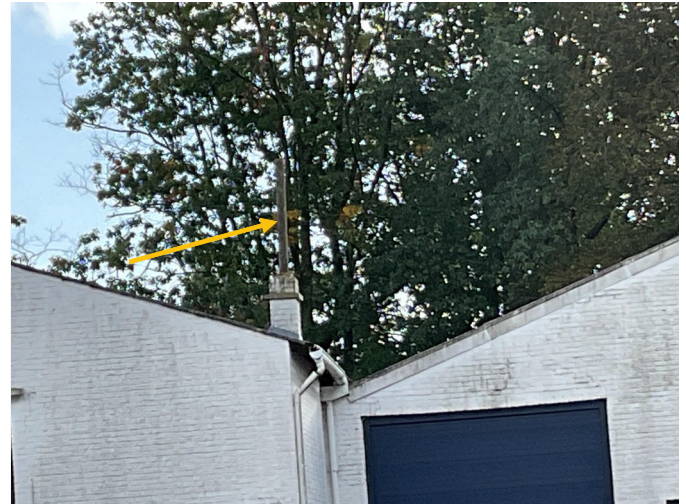
Eindbeoordeling materiaalrisico	Verhoogd materiaalrisico en/of verhoogde kans op vezelvrijgave
---------------------------------	--

Gebondenheid	Categorie 1: hechtgebonden in oorsprong
Asbestsoort (vezeltype)	Alleen chrysotiel
Asbestconcentratie	Laag (< 50%)
Afschermingsgraad van het gehele materiaal	Geheel of deels vrij aan de buitenlucht
Toestand van het materiaal	Matig beschadigd, matig verweerd

Beschrijving	Asbestcementen rookgaskanaal
Omgeving	Buiten
Primaire drager	Schuin dak
Asbestmateriaal	Rookgaskanaal
Bindmiddel van asbestmateriaal	Cement
Gebondenheid op basis van bindmiddel	Hecht
Hoeveelheid (lengte - omtrek - dikte - aantal)	<ul style="list-style-type: none">• 2,00 m - 30,00 cm - 1,00 cm - 1 stuk
Totaal volume	0,006 m ³
Eenvoudig bereikbaar	Ja
Bevestigingswijze	<ul style="list-style-type: none">• Verlijmd, ingegoten, versmeerd
Identificatiemethode	Vaststelling zonder monsternamen
Destructieve handeling voor identificatie	Nee

Verwijderen

- Zorg voor een veilig beheer. Vermijd het beschadigen van het asbestmateriaal. Controleer de toestand jaarlijks op wijzigingen.
- Zorg voor een veilig beheer en verwijder dit asbestmateriaal wanneer het bij werken eenvoudig bereikbaar wordt. Controleer de toestand jaarlijks op wijzigingen.

- Eenvoudige handelingen: mag via doe-het-zelf of door werknemer(s) met opleidingsattest eenvoudige handelingen
Indien de toepassing in zijn geheel verwijderd kan worden zonder deze te beschadigen. Tijdens het verwijderen van de asbesttoepassing moet het materiaal intact blijven. De verwijdering van het materiaal moet met de nodige zorg en veiligheidsvoorzieningen gebeuren.
Opgelet, bescherm uzelf en uw omgeving goed en volg de veiligheidsvoorschriften inzake afvoer van het afval op.
U dient voorafgaandelijk na te gaan welke de voorschriften zijn die gehanteerd worden door het

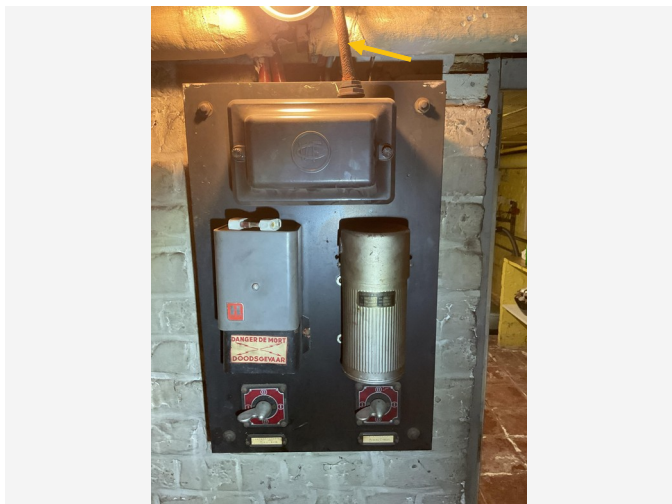
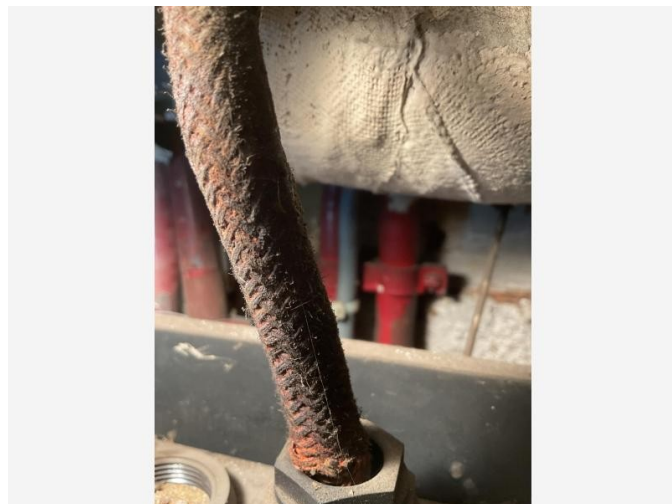
Eindbeoordeling materiaalrisico	Verhoogd materiaalrisico en/of verhoogde kans op vezelvrijgave
---------------------------------	--

Gebondenheid	Categorie 3: niet-hechtgebonden met weinig of geen matrix
Asbestsoort (vezeltype)	Alleen chrysotiel
Asbestconcentratie	Hoog ($\geq 50\%$)
Afschermingsgraad van het gehele materiaal	Geheel of deels (ook) vrij aan de binnenlucht
Toestand van het materiaal	Licht beschadigd, licht verweerd. Intact calciumsilicaatmateriaal of categorie III 'gebondenheid'

Verwijderen

- Zorg voor een veilig beheer. Vermijd het beschadigen van het asbestmateriaal. Controleer de toestand jaarlijks op wijzigingen.
- Zorg voor een veilig beheer en verwijder dit asbestmateriaal wanneer het bij werken eenvoudig bereikbaar wordt. Controleer de toestand jaarlijks op wijzigingen.
- Voer bijkomende staalname(s) uit.

- Eenvoudige handelingen: mag via doe-het-zelf of door werknemer(s) met opleidingsattest eenvoudige handelingen
Indien de toepassing in zijn geheel verwijderd kan worden zonder deze te beschadigen. Tijdens het verwijderen van de asbesttoepassing moet het materiaal intact blijven.

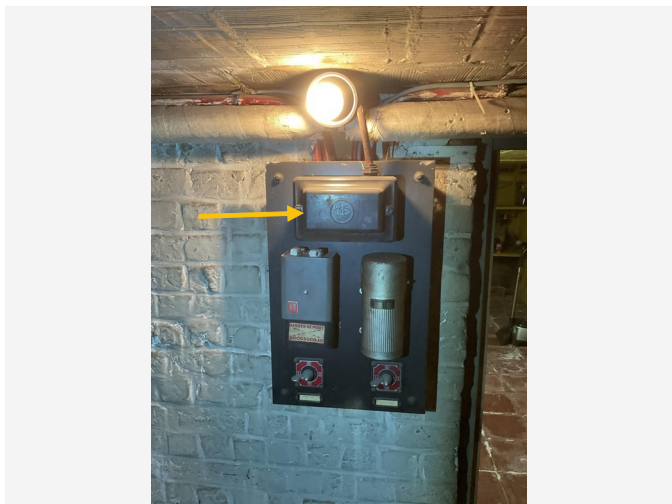
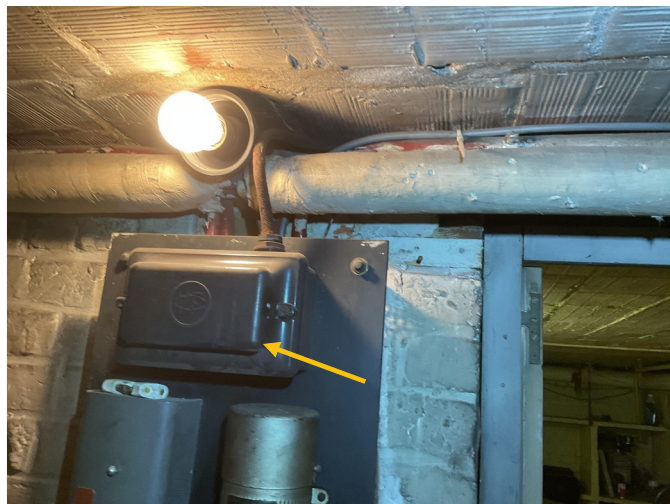
Beschrijving	Stopcontact in bakeliet (magazijn)
Omgeving	Binnen
Primaire drager	Communicatie en elektrische infrastructuur en uitrusting
Asbestmateriaal	Plaat, paneel, tablet - Type Bakeliet
Bindmiddel van asbestmateriaal	Kunststof of -hars
Gebondenheid op basis van bindmiddel	Hecht
Hoeveelheid (oppervlakte - dikte - aantal)	<ul style="list-style-type: none">• 0,25 m² - 5,00 cm - 1 stuk
Totaal volume	0,013 m ³
Eenvoudig bereikbaar	Ja
Bevestigingswijze	<ul style="list-style-type: none">• Geschroefd
Identificatiemethode	Vaststelling zonder monstername
Destructieve handeling voor identificatie	Nee
Opmerking	In het magazijn komt deze toepassing in bakeliet verscheidene keer voor. Je herkent ze aan de zwarte kleur.

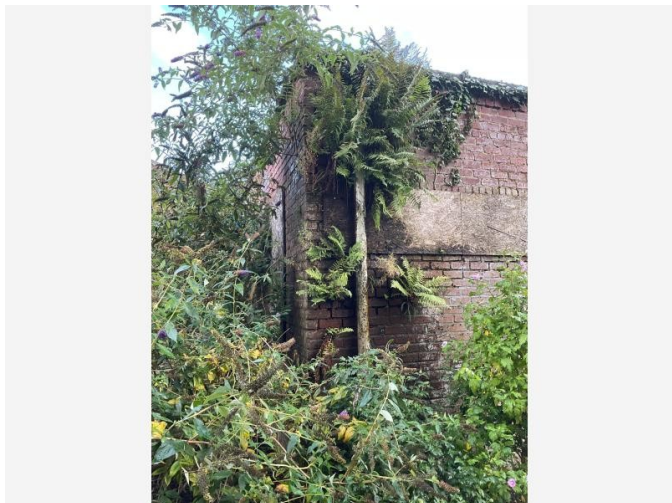
Fiche 13: Overwoekerende vegetatie aan achterkant magazijn

Beperking

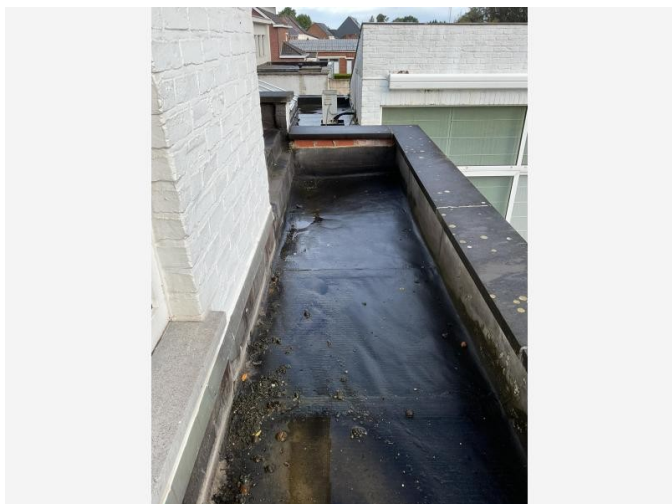
De onderliggende lagen van de dakbedekking zijn niet zichtbaar om te inspecteren. Monsternamen om asbest te identificeren zal onvermijdelijk leiden tot schade aan de dakbedekking. Bij afbraak of renovatie dienen alle lagen van de dakbedekking te worden gecontroleerd d.m.v. destructief onderzoek middels een staalname.
