Asbestinventarisatetest

Roestweg 6, 9255 Buggenhout

Attestnummer : 20251010-000058.000

Uitgegeven op : 10.10.2025

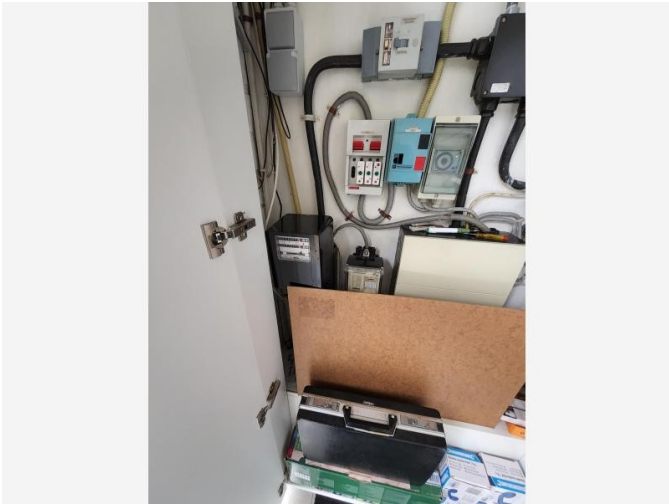
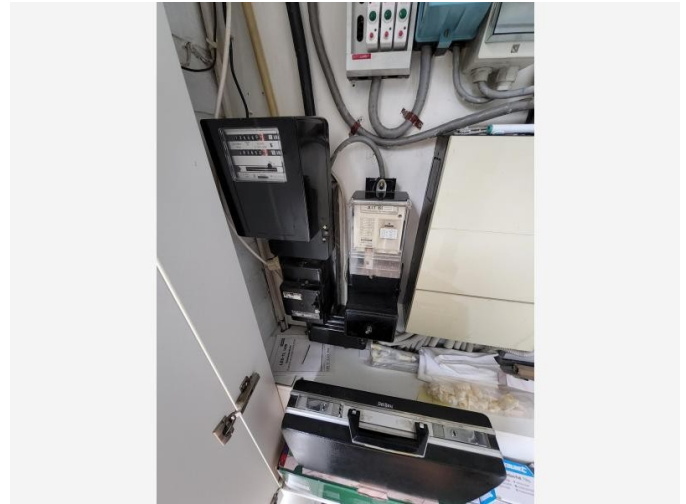
Het asbestmateriaal valt onder de mijlpaal van 2040.

Eindbeoordeling materiaalrisico	Laag materiaalrisico en/of verlaagde kans op vezelvrijgave
---------------------------------	--

Gebondenheid	Categorie 1: hechtgebonden in oorsprong
Asbestsoort (vezeltype)	Crocidoliet aanwezig
Asbestconcentratie	Laag (< 50%)
Afschermingsgraad van het gehele materiaal	Geheel of deels (ook) vrij aan de binnenlucht
Toestand van het materiaal	Onbeschadigd, niet verweerd

Beschrijving	Bakeliet elektriciteit
Omgeving	Binnen
Primaire drager	Communicatie en elektrische infrastructuur en uitrusting
Asbestmateriaal	Plaat, paneel, tablet - Type Bakeliet
Bindmiddel van asbestmateriaal	Kunststof of -hars
Gebondenheid op basis van bindmiddel	Hecht
Hoeveelheid (oppervlakte - dikte - aantal)	<ul style="list-style-type: none">• 0,40 m² - 0,30 cm - 1 stuk
Totaal volume	0,001 m ³
Eenvoudig bereikbaar	Ja
Bevestigingswijze	<ul style="list-style-type: none">• Geschroefd
Identificatiemethode	Vaststelling zonder monsternamen
Destructieve handeling voor identificatie	Nee
Opmerking	<p>Deze oppervlakte werd niet gemeten, maar geschat op basis van een benadering voor alle aanwezige bakeliet. Deze schatting mag niet worden gebruikt als maatstaf voor heffingen. Als deskundige hebben wij geverifieerd dat het materiaal inderdaad bakeliet betreft en geen harde PVC. Bakeliet wordt door ons beschouwd als een asbestverdachte toepassing, aangezien het in veel gevallen asbesthoudend is. We hebben echter geen staalname uitgevoerd om de functionaliteit niet in gevaar te brengen.</p>

- Zorg voor een veilig beheer. Vermijd het beschadigen van het asbestmateriaal. Controleer de toestand jaarlijks op wijzigingen.
- Voer bijkomende staalname(s) uit.

- Eenvoudige handelingen: mag via doe-het-zelf of door werknemer(s) met opleidingsattest eenvoudige handelingen
Raadpleeg de actuele wetgeving op de website van OVAM. Onder strikte voorwaarden kan het eventueel toegestaan zijn om deze toepassing zelf te verwijderen. Bij twijfel wordt echter sterk aangeraden om een erkende asbestverwijderaar te raadplegen. Zorg er bovendien voor dat u zich goed informeert via de websites van OVAM en andere officiële bronnen over de vereiste persoonlijke beschermingsmaatregelen en de richtlijnen voor het veilig verwijderen van asbest.

Houd er rekening mee dat deze toepassingen vaak onder spanning staan. Het is daarom aan te raden om ook een elektricien te raadplegen, aangezien het werken aan of verwijderen van deze toepassingen specifieke technische kennis vereist.

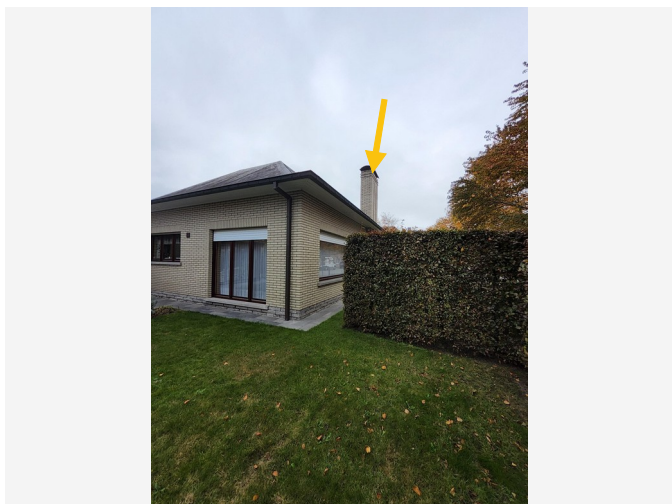
Situeringfoto

Reden: Het te onderzoeken materiaal situeert zich hoger dan 3,50 m te rekenen vanaf een veilige ondergrond

Uitleg van de asbestdeskundige: Het rookgaskanaal is niet beoordeeld. Aan de binnenzijde is de kachel aangesloten. Aan de buitenzijde is het hoger dan 3,5 meter om de schoorsteen te inspecteren. Het is niet zichtbaar of er een asbestverdacht rookgaskanaal aanwezig is in de schoorsteen. Conform ons inspectieprotocol mogen wij een beperking inroepen voor hoogtes hoger dan 3,5 m. Indien men dit wil laten onderzoeken, dient er een nieuwe afspraak gemaakt te worden en moet er een hoogtewerker voorzien worden, evenals iemand die bevoegd is om deze te bedienen en eventueel een techniek die de al dan niet aanwezige schouwhoed kan afnemen en weer terugplaatsen.

(Asbest)materiaal	Rookgaskanaal
Karakterisatie	Asbest (verdacht)
Primaire drager	HVAC infrastructuur en uitrusting

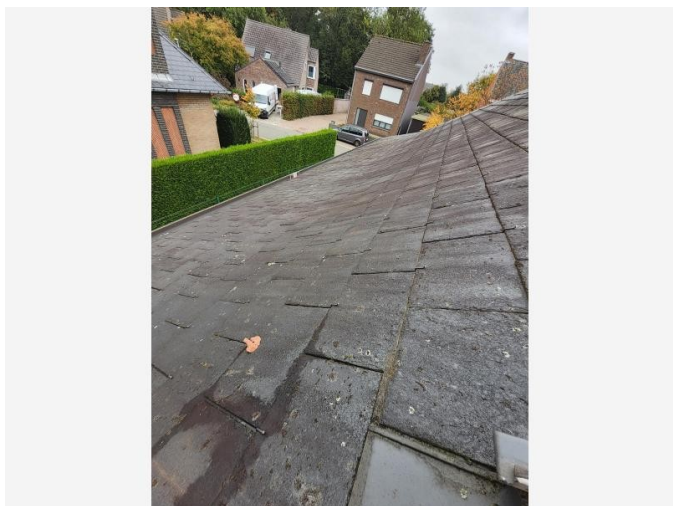
Het dak werd vernieuwd en er werden natuurleien gebruikt welke niet asbestverdacht zijn.

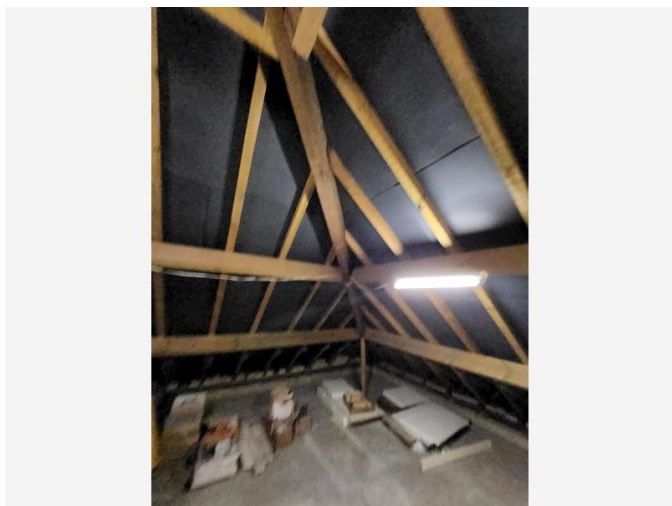
Tijdens het onderzoek en de controle van het onderdak hebben we vastgesteld dat het uit een niet-asbestverdacht doek/zeil bestaat.

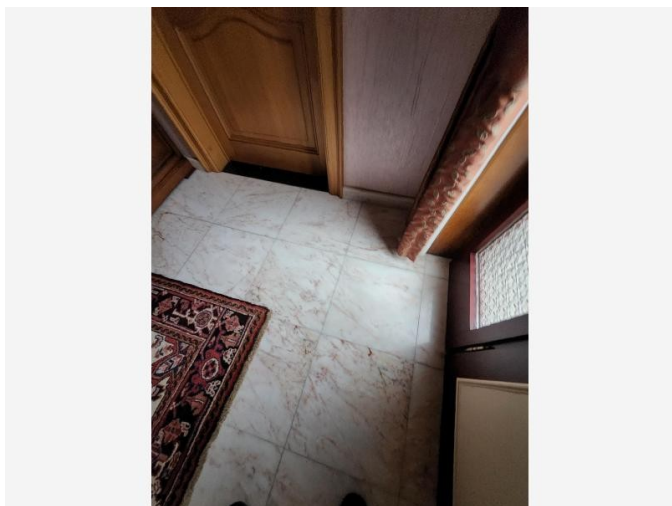
Door het niet destructief onderzoek kan er niet nagegaan worden of de lijm van de tegels en houten vloer al dan niet asbesthoudend zijn.

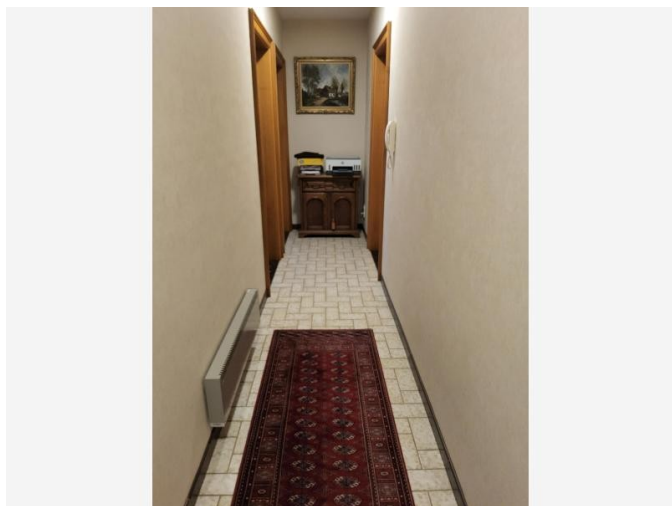
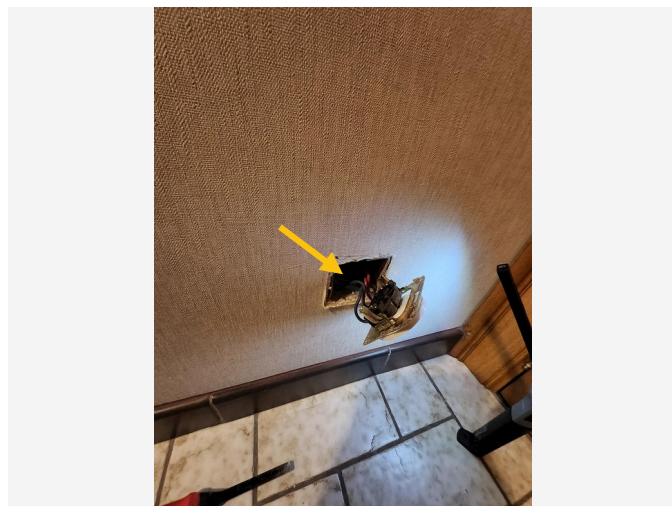
Geen asbest

#	Type	Referentie	Resultaat
7.1	Mengmonster	M01	Geen asbest

Beschrijving	Pleisterwerk muren
Omgeving	Binnen
Primaire drager	Binnenwand
Bindmiddel van materiaal	Gips - kalk
Gebondenheid op basis van bindmiddel	Niet-hechtgebonden
Hoeveelheid (oppervlakte - dikte - aantal)	• 180,00 m ² - 1,00 cm - 1 stuk
Totaal volume	1,80 m ³
Identificatiemethode	Vaststelling met monsternamen
Destructieve handeling voor identificatie	Nee
Opmerking	Deze oppervlakte, volumes en gewichten kunnen licht afwijken van de gemeten pleisterwerk in alle muren (de opgegeven hoeveelheden mogen niet gebruikt worden als maatstaf van heffing).

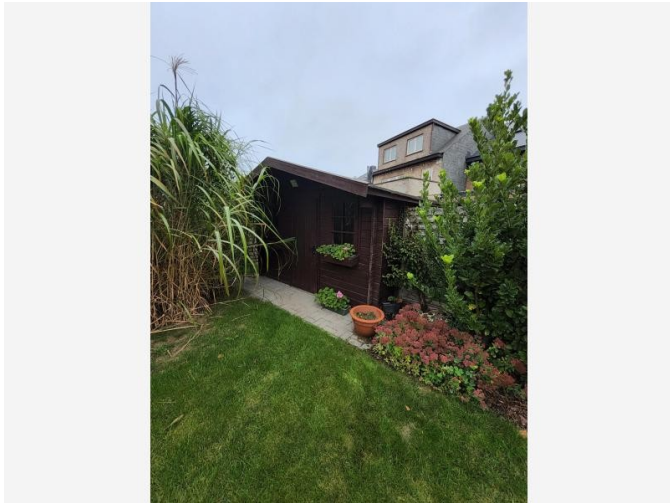
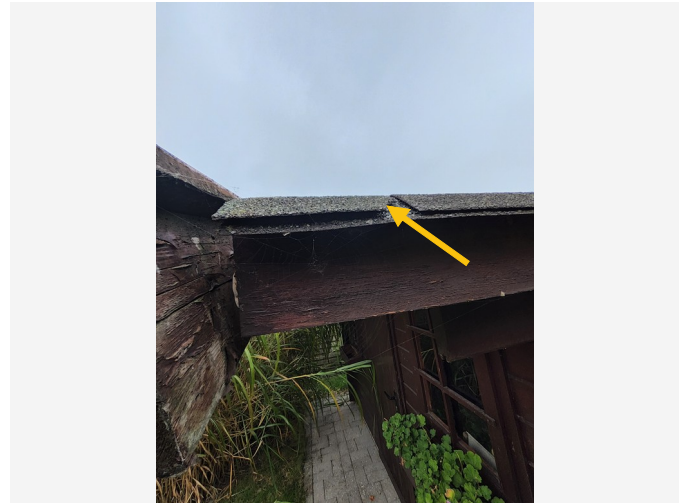
Fiche 8: Shingle dak tuinhuis

Geen asbest

#	Type	Referentie	Resultaat
8.1	Puntmonster	MM03	Geen asbest

Beschrijving	Shingle dak tuinhuis
Omgeving	Buiten
Primaire drager	Plat dak
Bindmiddel van materiaal	Bitumen (roofing, teer, asfalt)
Gebondenheid op basis van bindmiddel	Hecht
Hoeveelheid (oppervlakte - aantal)	• 30,00 m ² - 1 stuk
Totale oppervlakte	30,00 m ²
Identificatiemethode	Vaststelling met monsternamen
Destructieve handeling voor identificatie	Nee

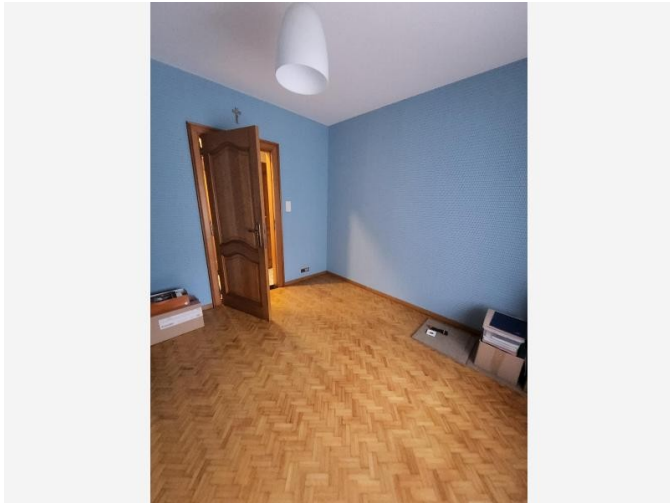
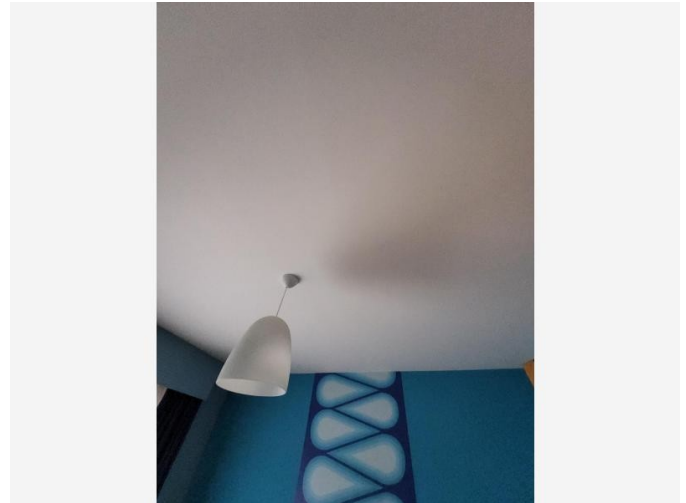
Fiche 9: Pleisterwerk plafonds

Geen asbest

#	Type	Referentie	Resultaat
9.1	Mengmonster	M02	Geen asbest

Beschrijving	Pleisterwerk plafonds
Omgeving	Binnen
Primaire drager	Plafond
Bindmiddel van materiaal	Gips - kalk
Gebondenheid op basis van bindmiddel	Niet-hechtgebonden
Hoeveelheid (oppervlakte - dikte - aantal)	• 100,00 m ² - 1,00 cm - 1 stuk
Totaal volume	1,00 m ³
Identificatiemethode	Vaststelling met monsternamen
Destructieve handeling voor identificatie	Nee
Opmerking	Deze oppervlakte, volumes en gewichten kunnen licht afwijken van de gemeten pleisterwerk in alle plafonds (de opgegeven hoeveelheden mogen niet gebruikt worden als maatstaf van heffing).
