# Asbestinventarisatetest

Romestraat 16, 9280 Lebbeke

Attestnummer : 20250908-000079.000

Uitgegeven op : 08.09.2025

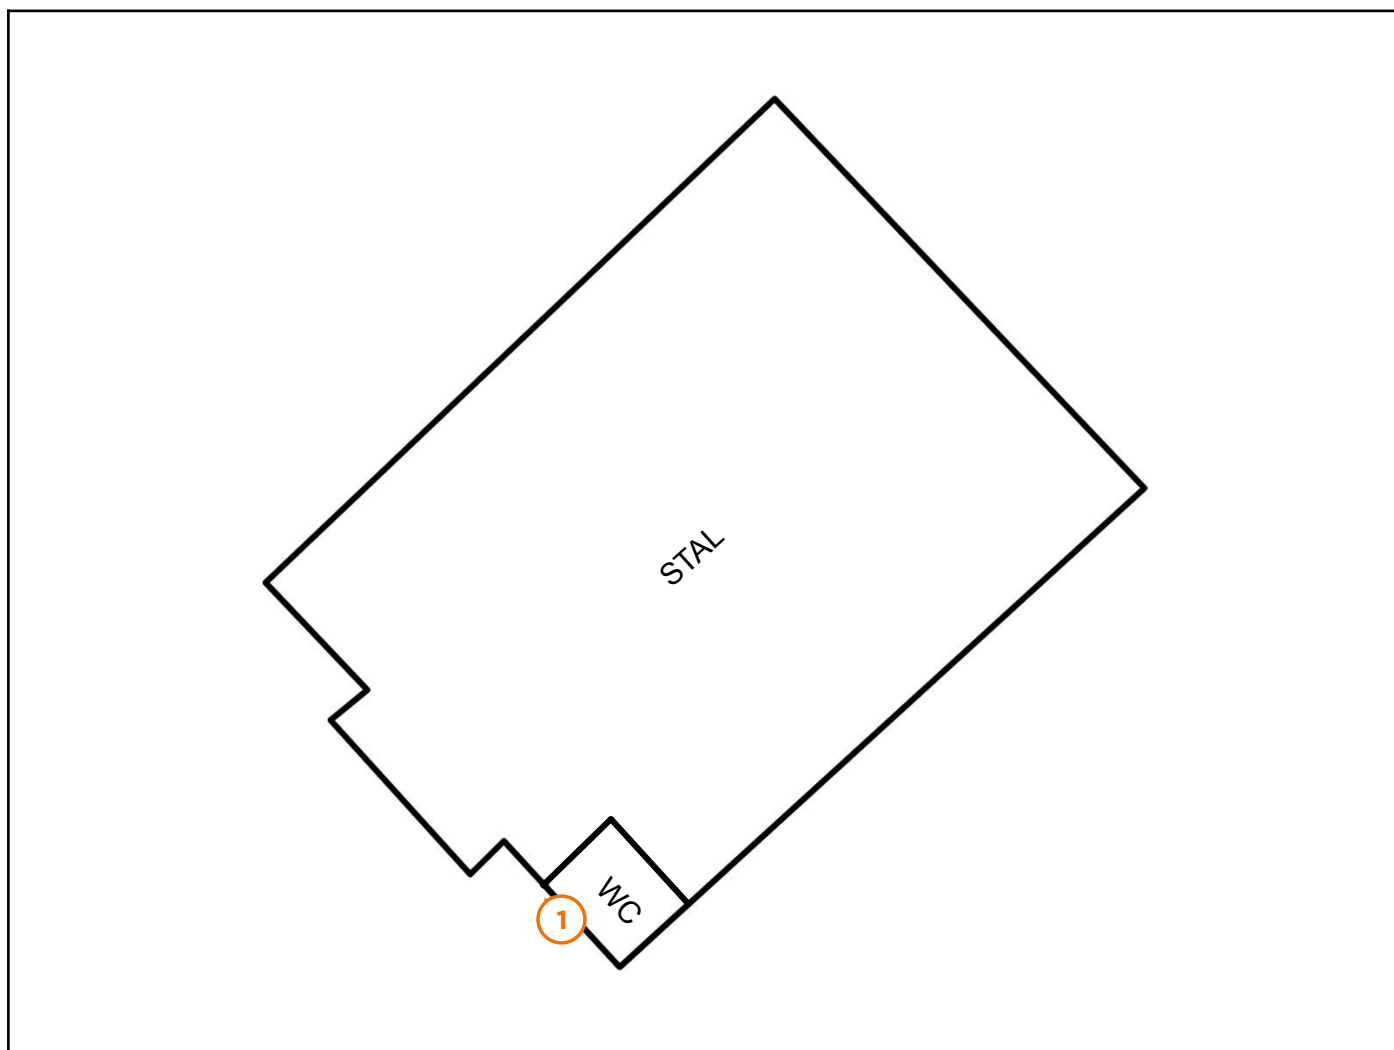
## Plan 1.1: Gelijkvloers

Beschrijving	Type	Actie
1. Asbestbuis	Asbestmateriaal	<a href="#">Verwijderen</a>

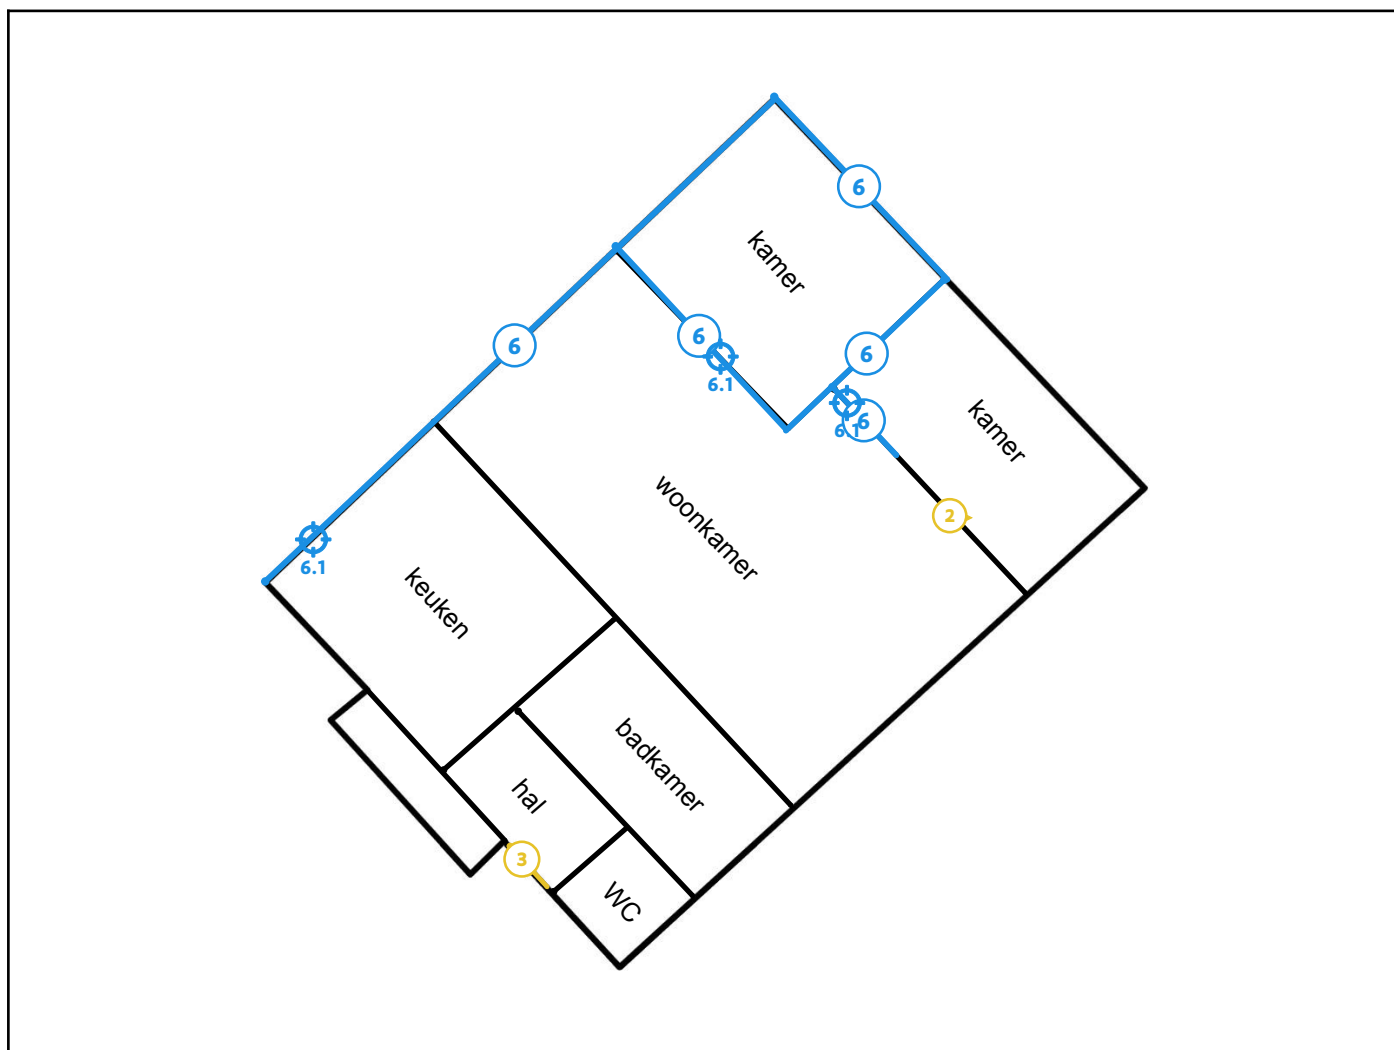
## Plan 1.2: Verdieping

Beschrijving	Type	Actie
2. Bakeliet tellerkast	Asbestmateriaal	Zorgvuldig beheren
3. Mastiek in oud schrijnwerk	Asbestmateriaal	Zorgvuldig beheren
6. Pleisterwerk muren	Geen asbest	-
6.1 Code: M1	Mengmonster	-

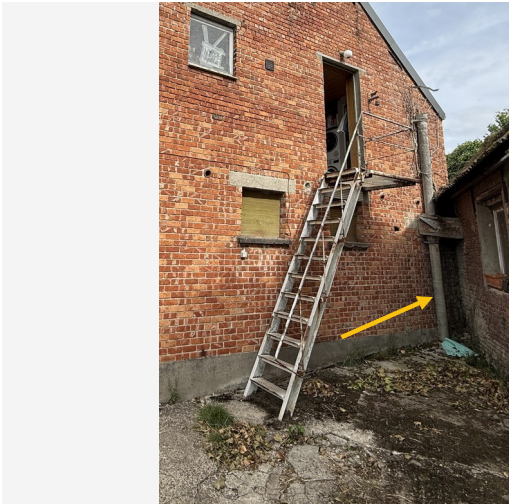
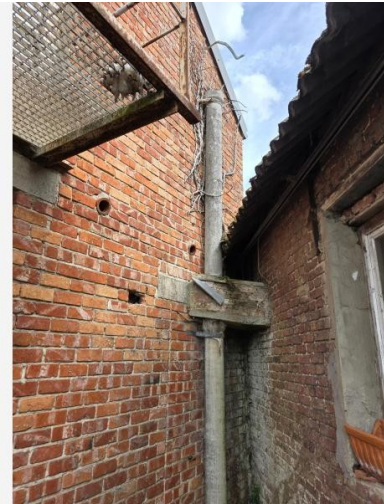
Het asbestmateriaal valt onder de mijlpaal van 2040.

Eindbeoordeling materiaalrisico	Verhoogd materiaalrisico en/of verhoogde kans op vezelvrijgave
---------------------------------	--

Gebondenheid	Categorie 1: hechtgebonden in oorsprong
Asbestsoort (vezeltype)	Crocidoliet aanwezig
Asbestconcentratie	Laag (< 50%)
Afschermingsgraad van het gehele materiaal	Geheel of deels vrij aan de buitenlucht
Toestand van het materiaal	Matig beschadigd, matig verweerd

Beschrijving	Asbestbuis
Omgeving	Buiten
Primaire drager	Wand buitenschil
Asbestmateriaal	Buis, koker, leiding, pijp, doorvoer
Bindmiddel van asbestmateriaal	Cement
Gebondenheid op basis van bindmiddel	Hecht
Hoeveelheid (lengte - omtrek - dikte - aantal)	<ul style="list-style-type: none"><li>• 3,50 m - 35,00 cm - 1,00 cm - 1 stuk</li></ul>
Totaal volume	0,012 m <sup>3</sup>
Eenvoudig bereikbaar	Ja
Bevestigingswijze	<ul style="list-style-type: none"><li>• Verlijmd, ingegoten, versmeerd</li></ul>
Identificatiemethode	Vaststelling zonder monstername
Destructieve handeling voor identificatie	Nee
Opmerking	Tegen de gevel bevindt zich een verticale buis in asbestcement. De bovenkant van de buis is niet aangesloten op een goot of ander zichtbaar afvoerelement. Het is niet duidelijk of de buis onderaan verder doorloopt in de grond of volledig buiten gebruik is.

Verwijderen

- Zorg voor een veilig beheer. Vermijd het beschadigen van het asbestmateriaal. Controleer de toestand jaarlijks op wijzigingen.
- Voer bijkomende staalname(s) uit.

- Eenvoudige handelingen: enkel door erkend asbestverwijderaar  
De verwijdering wordt aangeraden door een erkend asbestverwijderaar, aangezien niet duidelijk is of de buis onderaan verder doorloopt en er hierdoor een verhoogd risico op breuk en vezelvrijgave bestaat. De buis dient voorafgaand bevochtigd te worden en zoveel mogelijk in volledige lengtes verwijderd zonder breuk. Indien dit niet mogelijk is, moeten bijkomende maatregelen genomen worden om stof- en vezelvrijgave maximaal te vermijden, zoals extra bevochtigen, afschermen van de werfzone en zorgvuldig verpakken van de gebroken stukken. Het materiaal moet verpakt worden in goedgekeurde folie of asbestverpakkingszakken en afgevoerd naar een vergunde verwerker. Raadpleeg steeds de verwijdermethoden achteraan dit attest en de website van OVAM ([www.ovam.be/asbest](http://www.ovam.be/asbest)) voor de actuele richtlijnen.

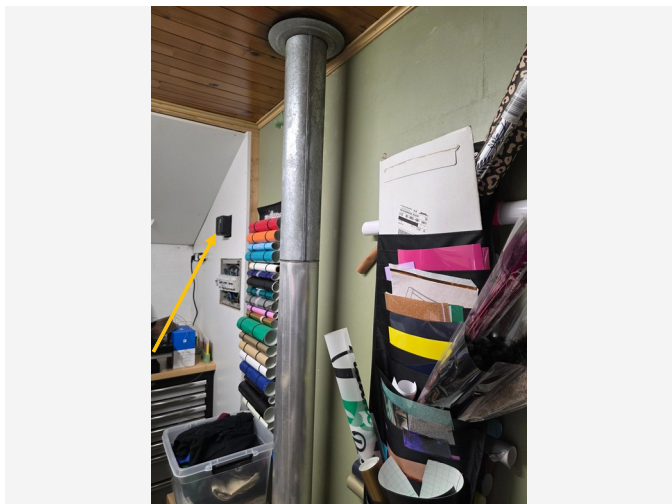
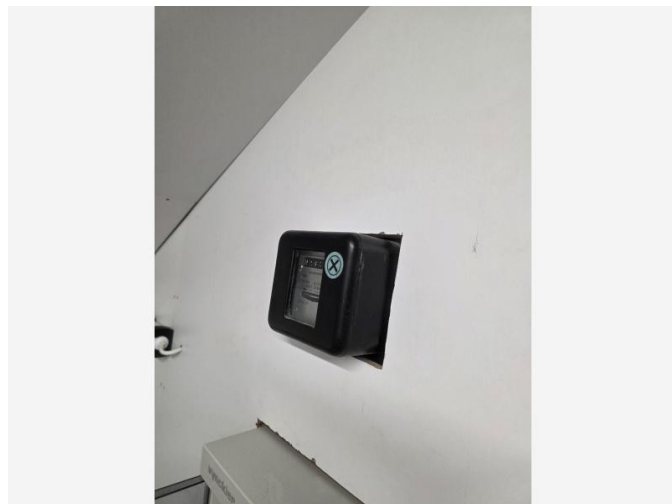
Het asbestmateriaal valt onder de mijlpaal van 2040.

Eindbeoordeling materiaalrisico	Laag materiaalrisico en/of verlaagde kans op vezelvrijgave
---------------------------------	--

Gebondenheid	Categorie 1: hechtgebonden in oorsprong
Asbestsoort (vezeltype)	Crocidoliet aanwezig
Asbestconcentratie	Laag (< 50%)
Afschermingsgraad van het gehele materiaal	Geheel of deels (ook) vrij aan de binnenlucht
Toestand van het materiaal	Onbeschadigd, niet verweerd

Beschrijving	Bakeliet tellerkast
Omgeving	Binnen
Primaire drager	Communicatie en elektrische infrastructuur en uitrusting
Asbestmateriaal	Plaat, paneel, tablet - Type Bakeliet
Bindmiddel van asbestmateriaal	Kunststof of -hars
Gebondenheid op basis van bindmiddel	Hecht
Hoeveelheid (oppervlakte - dikte - aantal)	<ul style="list-style-type: none"><li>• 0,70 m<sup>2</sup> - 0,50 cm - 1 stuk</li></ul>
Totaal volume	0,004 m <sup>3</sup>
Eenvoudig bereikbaar	Ja
Bevestigingswijze	<ul style="list-style-type: none"><li>• Geschroefd</li></ul>
Identificatiemethode	Vaststelling zonder monsternamen
Destructieve handeling voor identificatie	Nee
Opmerking	Deze oppervlakte werd niet gemeten, maar geschat op basis van een benadering van de aanwezige tellerkast. Deze schatting mag niet worden gebruikt als maatstaf voor heffingen. Bakeliet wordt door ons beschouwd als een asbestverdachte toepassing, aangezien het in veel gevallen asbesthoudend is.

Zorgvuldig beheren

- Zorg voor een veilig beheer. Vermijd het beschadigen van het asbestmateriaal. Controleer de toestand jaarlijks op wijzigingen.
- Voer bijkomende staalname(s) uit.

- Eenvoudige handelingen: mag via doe-het-zelf of door werknemer(s) met opleidingsattest eenvoudige handelingen  
Deze toepassing bestaat uit bakeliet en kan in principe via eenvoudige handelingen verwijderd worden zonder de toepassing te beschadigen (losschroeven). Omdat het hier echter gaat om eigendom van de netbeheerder, mag de kast uitsluitend verwijderd of vervangen worden door de nutsmaatschappij zelf of door een door hen aangestelde en erkende aannemer. Raadpleeg steeds de verwijdermethoden achteraan dit attest en de website van OVAM ([www.ovam.be/asbest](http://www.ovam.be/asbest)) voor de actuele richtlijnen.

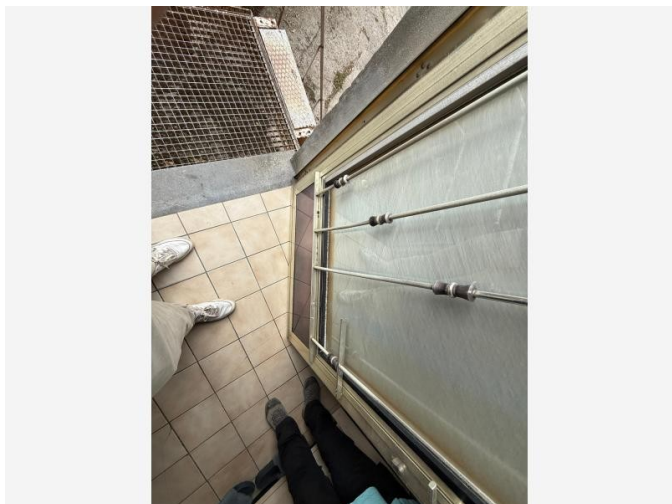
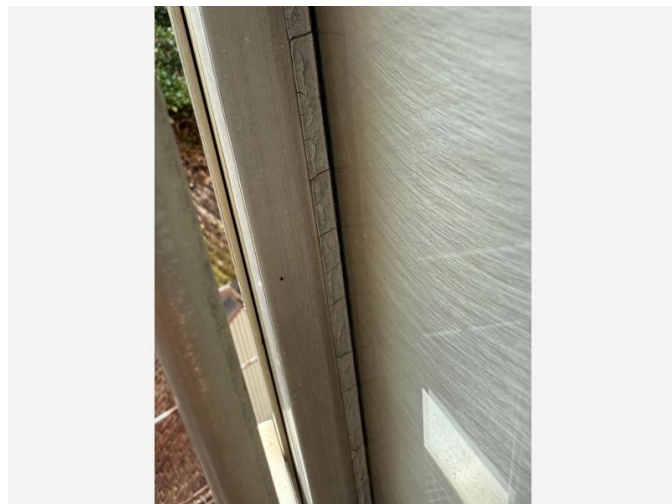
Het asbestmateriaal valt onder de mijlpaal van 2040.

Eindbeoordeling materiaalrisico	Laag materiaalrisico en/of verlaagde kans op vezelvrijgave
---------------------------------	--

Gebondenheid	Categorie 1: hechtgebonden in oorsprong
Asbestsoort (vezeltype)	Amfibool aanwezig, uitgezonderd crocidoliet
Asbestconcentratie	Laag (< 50%)
Afschermingsgraad van het gehele materiaal	Geheel of deels vrij aan de buitenlucht
Toestand van het materiaal	Licht beschadigd, licht verweerd. Intact calciumsilicaatmateriaal of categorie III 'gebondenheid'

<b>Beschrijving</b>	Mastiek in oud schrijnwerk
<b>Omgeving</b>	Buiten
<b>Primaire drager</b>	Wandopening verticaal (raam, deur, ...)
<b>Asbestmateriaal</b>	In-situ afwerkingslagen - Pasta, stopverf, voegsel, stopsel, vulsel, mastiek, kitten, ...
<b>Bindmiddel van asbestmateriaal</b>	Kitten, mastiek, pasta
<b>Gebondenheid op basis van bindmiddel</b>	Hecht
<b>Hoeveelheid (gewicht - aantal)</b>	<ul style="list-style-type: none"><li>• 10,00 kg - 1 stuk</li></ul>
<b>Totaal gewicht</b>	10,00 kg
<b>Eenvoudig bereikbaar</b>	Ja
<b>Bevestigingswijze</b>	<ul style="list-style-type: none"><li>• Verlijmd, ingegoten, versmeerd</li></ul>
<b>Identificatiemethode</b>	Vaststelling zonder monsternamen
<b>Destructieve handeling voor identificatie</b>	Nee
<b>Opmerking</b>	Hoeveelheid is een benadering.

Zorgvuldig beheren

- Zorg voor een veilig beheer. Vermijd het beschadigen van het asbestmateriaal. Controleer de toestand jaarlijks op wijzigingen.
- Voer bijkomende staalname(s) uit.

- Eenvoudige handelingen: mag via doe-het-zelf of door werknemer(s) met opleidingsattest eenvoudige handelingen  
Aangezien de deur verouderd is, raad ik aan deze in zijn geheel te verwijderen.

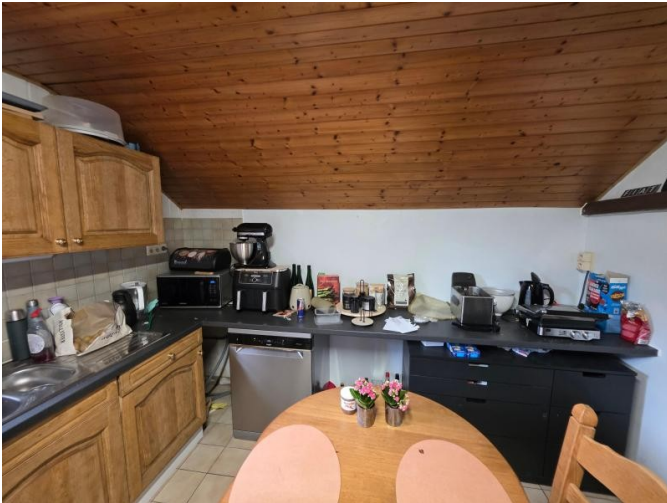
Vrije foto

Plafonds werden gecontroleerd. Overall valse plafonds in kunststof, hout of gyproc. Deze zijn niet asbestverdacht.

Deskundige kan geen uitspraak doen over onderliggende lagen.

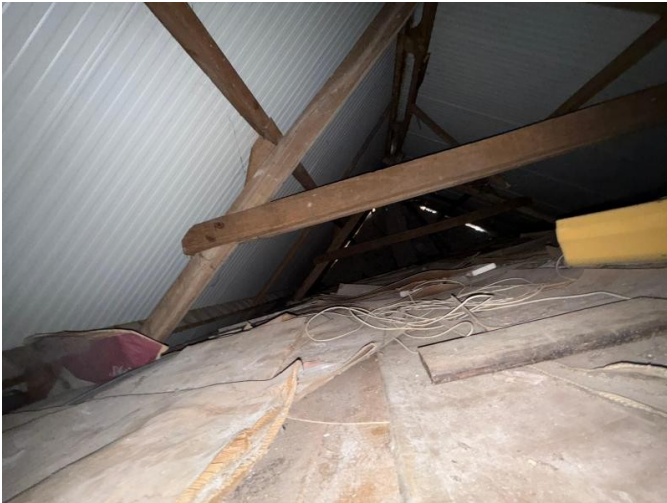
Vrije foto

Het voormalige (asbest)dak en de schoorstenen werden in 2018 volledig verwijderd. Nadien werd een nieuw dak geplaatst met moderne sandwichpanelen, bestaande uit metalen buitenplaten met een isolerende kern. Er is geen onderdak aanwezig: de onderzijde van de sandwichpanelen is rechtstreeks zichtbaar. Deze constructie is niet-asbestverdacht en werd bevestigd aan de hand van de voorgelegde factuur en offerte.

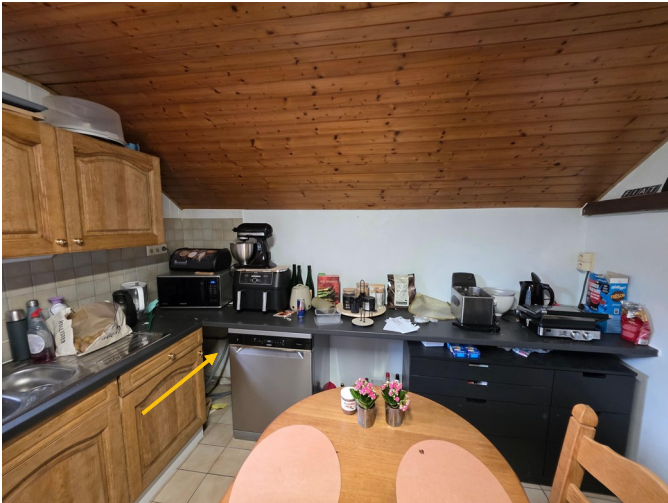
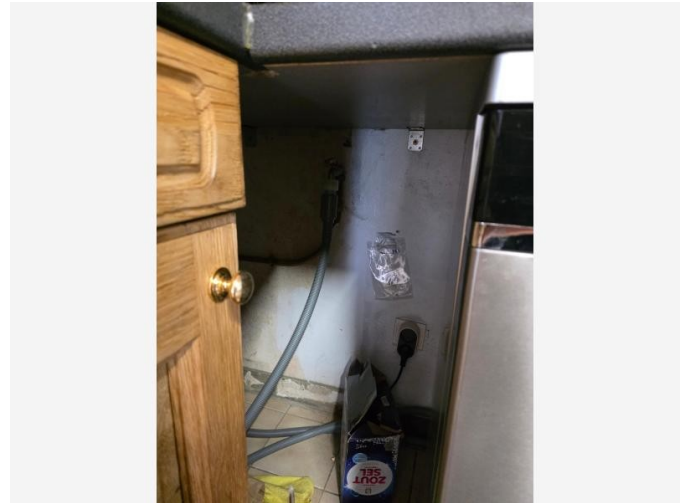
## Fiche 6: Pleisterwerk muren

Geen asbest

#	Type	Referentie	Resultaat
6.1	Mengmonster	M1	Geen asbest

<b>Beschrijving</b>	Pleisterwerk muren
<b>Omgeving</b>	Binnen
<b>Primaire drager</b>	Binnenwand
<b>Bindmiddel van materiaal</b>	Gips - kalk
<b>Gebondenheid op basis van bindmiddel</b>	Niet-hechtgebonden
<b>Hoeveelheid (oppervlakte - dikte - aantal)</b>	• 140,00 m <sup>2</sup> - 0,30 cm - 1 stuk
<b>Totaal volume</b>	0,42 m <sup>3</sup>
<b>Identificatiemethode</b>	Vaststelling met monstername
<b>Destructieve handeling voor identificatie</b>	Nee
<b>Opmerking</b>	Hoeveelheid is een benadering. Niet alle muren bepleisterd, de andere wanden zijn afgewerkt in gyproc, kunststof of hout. Deskundige kan geen uitspraak doen over onderliggende lagen.
