# Asbestinventarisatetest

Attestnummer : 20250908-000067.000

Uitgegeven op : 08.09.2025

**Niet-asbestveilig**

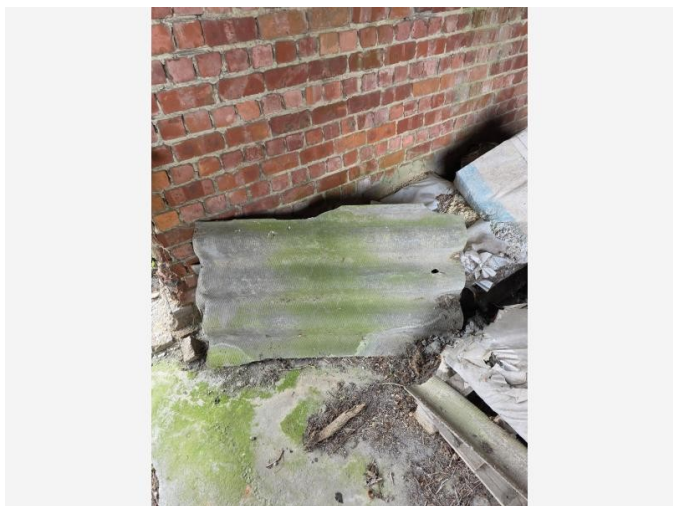
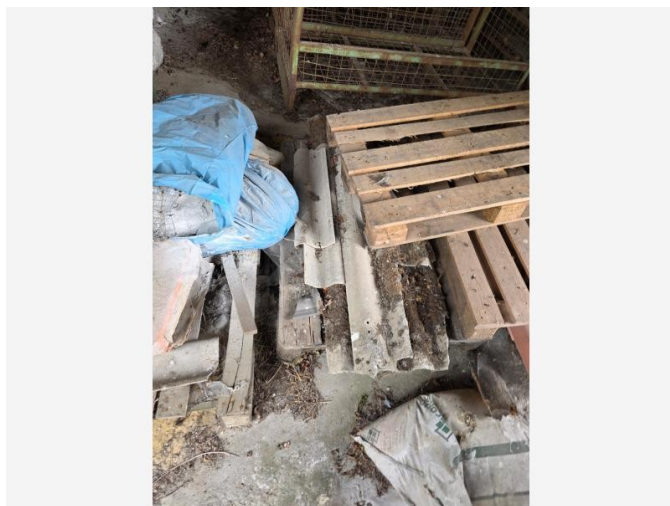
**Dringend verwijderen**

Beschrijving	Golfplaten - afval
Type afvalstof	Betreft stock-voorraad of gedemonteerde asbestmaterialen
Aanwezige resten	Stukken losse golfplaat
Omgeving	Buiten
Primaire drager	Vloer
Asbestmaterialen	<ul style="list-style-type: none"><li>Dak- en gevelbekleding - Golfplaat</li></ul>
Bindmiddel van asbestmateriaal	Cement
Gebondenheid op basis van bindmiddel	Hecht
Hoeveelheid (gewicht - aantal)	<ul style="list-style-type: none"><li>10,00 kg - 1 stuk</li></ul>
Totaal gewicht	10,00 kg
Eenvoudig bereikbaar	Ja
Identificatiemethode	Vaststelling zonder monsternamen

- Verwijder het asbestafval.

- Eenvoudige handelingen: mag via doe-het-zelf of door werknemer(s) met opleidingsattest eenvoudige handelingen  
Deze platen dienen intact en zonder breuk te worden opgetild, bij voorkeur vooraf licht bevochtigd om stofvorming te vermijden. Vervolgens moeten ze onmiddellijk dubbel worden verpakt in stevige PE-folie of erkende asbestzakken, luchtdicht worden afgesloten en duidelijk gelabeld met de vermelding "BEVAT ASBEST". Afvoer gebeurt naar een vergund recyclagepark of een erkende verwerkingsinstallatie die asbest accepteert, waarbij transport plaatsvindt in een gesloten voertuig of container.

Tijdens de werken zijn persoonlijke beschermingsmiddelen verplicht (FFP3-stofmasker, wegwerpoverall type 5/6, handschoenen en veiligheidsbril) en moet de werkzone na afloop nat gereinigd en visueel gecontroleerd worden.

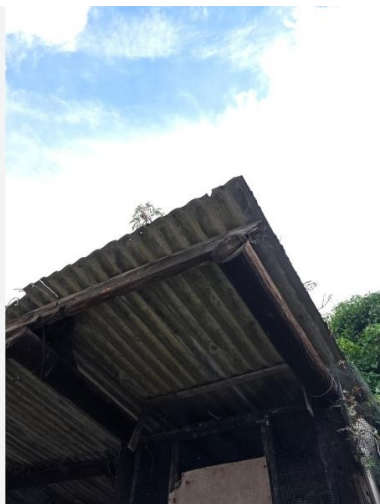
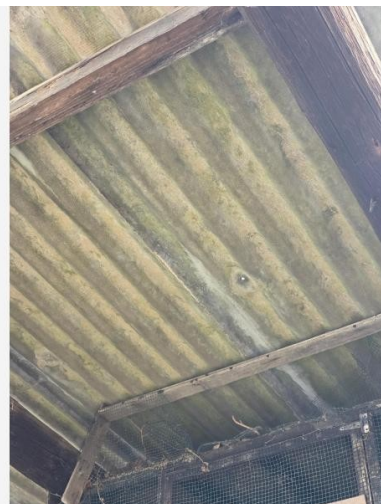
**Dringend verwijderen**

Eindbeoordeling materiaalrisico	Hoog materiaalrisico en/of hoge kans op vezelvrijgave
---------------------------------	---

Gebondenheid	Categorie 1: hechtgebonden in oorsprong
Asbestsoort (vezeltype)	Crocidoliet aanwezig
Asbestconcentratie	Laag (< 50%)
Afschermingsgraad van het gehele materiaal	Geheel of deels (ook) vrij aan de binnenlucht
Toestand van het materiaal	Matig beschadigd, matig verweerd

<b>Beschrijving</b>	Golfplaten asbestcement
<b>Omgeving</b>	Buiten
<b>Primaire drager</b>	Schuin dak
<b>Asbestmateriaal</b>	Dak- en gevelbekleding - Golfplaat
<b>Bindmiddel van asbestmateriaal</b>	Cement
<b>Gebondenheid op basis van bindmiddel</b>	Hecht
<b>Hoeveelheid (oppervlakte - aantal)</b>	<ul style="list-style-type: none"><li>• 300,00 m<sup>2</sup> - 1 stuk</li></ul>
<b>Totale oppervlakte</b>	300,00 m <sup>2</sup>
<b>Eenvoudig bereikbaar</b>	Ja
<b>Bevestigingswijze</b>	<ul style="list-style-type: none"><li>• Los (al dan niet bedekt)</li><li>• Genageld, geniet</li></ul>
<b>Identificatiemethode</b>	Vaststelling zonder monsternamen
<b>Destructieve handeling voor identificatie</b>	Nee

- Zorg voor een veilig beheer. Vermijd het beschadigen van het asbestmateriaal. Controleer de toestand jaarlijks op wijzigingen.
- Hemelwater dat afspoelt van asbestcement daken of gevels kan asbestdeeltjes bevatten. Gebruik het enkel voor gesloten circuits (bv. spoelen toiletten). Reinig na het vervangen van het dak of de gevel de dakgoten en regenwaterput of -ton om asbesthoudend sediment of slib te verwijderen
- Voer bijkomende staalname(s) uit.

- Eenvoudige handelingen: enkel door erkend asbestverwijderaar  
Gezien de hoeveelheid, de staat van de golfplaten en de werken op hoogte is het aangeraden om een erkend asbestverwijderaar in te schakelen.

Voorafgaand bevochtigen van de plaat om stofvorming te voorkomen;

Losvijzen van de bevestiging zonder de plaat te breken of te beschadigen;

Verpakking in dubbele plastic folie of een goedgekeurde asbestverpakkingszak;

Afvoer naar een vergund recyclagepark dat asbest accepteert;

Draag persoonlijke beschermingsmiddelen: FFP3-masker, handschoenen en wegwerpoverall.

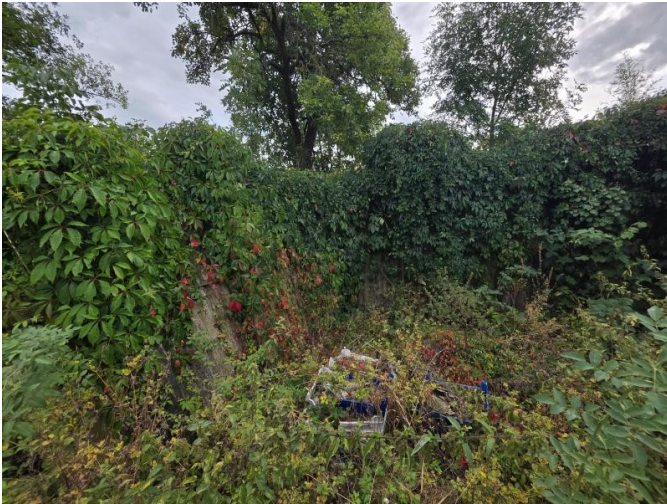
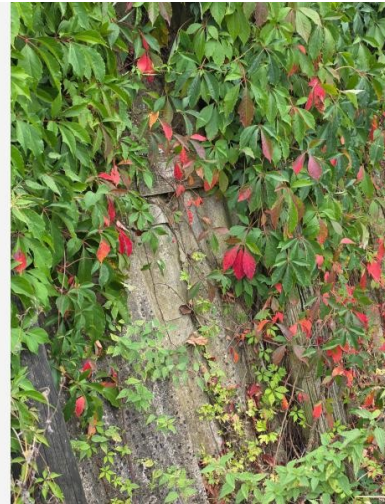
- Eenvoudige handelingen: enkel door erkend asbestverwijderaar  
De aanwezige golfplaten zijn hoogstwaarschijnlijk asbesthoudend en sterk overwoekerd door begroeiing, waardoor de kans op breuk en vezelvrijstelling verhoogd is. Voorafgaand aan de verwijdering dient de begroeiing zorgvuldig verwijderd te worden. De platen moeten steeds vooraf bevochtigd worden en de werkzone moet worden afgeschermd (eenvoudige handelingen).

Eindbeoordeling materiaalrisico	Verhoogd materiaalrisico en/of verhoogde kans op vezelvrijgave
---------------------------------	--

Gebondenheid	Categorie 1: hechtgebonden in oorsprong
Asbestsoort (vezeltype)	Crocidoliet aanwezig
Asbestconcentratie	Laag (< 50%)
Afschermingsgraad van het gehele materiaal	Geheel of deels vrij aan de buitenlucht
Toestand van het materiaal	Matig beschadigd, matig verweerd

Beschrijving	Golfplaten als afsluiting
Omgeving	Buiten
Primaire drager	Afboording, omheining...
Asbestmateriaal	Dak- en gevelbekleding - Golfplaat
Bindmiddel van asbestmateriaal	Cement
Gebondenheid op basis van bindmiddel	Hecht
Hoeveelheid (oppervlakte - aantal)	<ul style="list-style-type: none"><li>• 30,00 m<sup>2</sup> - 1 stuk</li></ul>
Totale oppervlakte	30,00 m <sup>2</sup>
Eenvoudig bereikbaar	Ja
Bevestigingswijze	<ul style="list-style-type: none"><li>• Los (al dan niet bedekt)</li><li>• Genageld, geniet</li></ul>
Identificatiemethode	Vaststelling zonder monsternamen
Destructieve handeling voor identificatie	Nee

- Zorg voor een veilig beheer. Vermijd het beschadigen van het asbestmateriaal. Controleer de toestand jaarlijks op wijzigingen.
- Hemelwater dat afspoelt van asbestcement daken of gevels kan asbestdeeltjes bevatten. Gebruik het enkel voor gesloten circuits (bv. spoelen toiletten). Reinig na het vervangen van het dak of de gevel de dakgoten en regenwaterput of -ton om asbesthoudend sediment of slib te verwijderen
- Voer bijkomende staalname(s) uit.

PBM zijn verplicht: FFP3-masker, wegwerpoverall type 5/6, handschoenen en veiligheidsbril. De platen dienen

met handgereedschap losgeschroefd te worden zonder breuk, onmiddellijk verpakt in dubbele folie of een goedgekeurde asbestzak, en afgevoerd naar een vergund recyclagepark conform de OVAM-richtlijnen.

Gezien de moeilijke bereikbaarheid en het verhoogde risico op beschadiging wordt sterk aanbevolen deze werken uit te laten voeren door een erkend asbestverwijderaar.

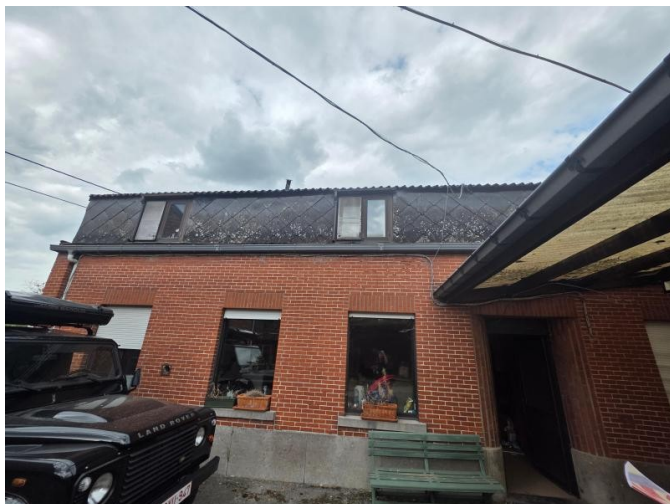
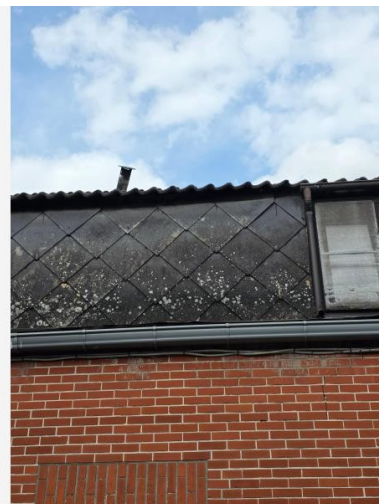
- Eenvoudige handelingen: enkel door erkend asbestverwijderaar  
Gezien de staat van de leien, die redelijk verweerd zijn, en hoewel deze eventueel door eenvoudige handelingen verwijderd kunnen worden, adviseer ik als deskundige om de verwijdering te laten uitvoeren door een erkende asbestverwijderaar. Dit garandeert de veiligheid van zowel de bewoners als de burens.

Eindbeoordeling materiaalrisico	Verhoogd materiaalrisico en/of verhoogde kans op vezelvrijgave
---------------------------------	--

Gebondenheid	Categorie 1: hechtgebonden in oorsprong
Asbestsoort (vezeltype)	Crocidoliet aanwezig
Asbestconcentratie	Laag (< 50%)
Afschermingsgraad van het gehele materiaal	Geheel of deels vrij aan de buitenlucht
Toestand van het materiaal	Matig beschadigd, matig verweerd

Beschrijving	Gevelleien
Omgeving	Buiten
Primaire drager	Wand buitenschil
Asbestmateriaal	Dak- en gevelbekleding - Lei, shingle
Bindmiddel van asbestmateriaal	Cement
Gebondenheid op basis van bindmiddel	Hecht
Hoeveelheid (oppervlakte - aantal)	<ul style="list-style-type: none"><li>• 15,00 m<sup>2</sup> - 1 stuk</li></ul>
Totale oppervlakte	15,00 m <sup>2</sup>
Eenvoudig bereikbaar	Ja
Bevestigingswijze	<ul style="list-style-type: none"><li>• Geklemd</li></ul>
Identificatiemethode	Vaststelling zonder monstername
Destructieve handeling voor identificatie	Nee

- Zorg voor een veilig beheer. Vermijd het beschadigen van het asbestmateriaal. Controleer de toestand jaarlijks op wijzigingen.
- Hemelwater dat afspoelt van asbestcement daken of gevels kan asbestdeeltjes bevatten. Gebruik het enkel voor gesloten circuits (bv. spoelen toiletten). Reinig na het vervangen van het dak of de gevel de dakgoten en regenwaterput of -ton om asbesthoudend sediment of slib te verwijderen
- Voer bijkomende staalname(s) uit.

- Eenvoudige handelingen: mag via doe-het-zelf of door werknemer(s) met opleidingsattest eenvoudige handelingen  
Zelfverwijdering door particulieren is enkel toegestaan indien de leien veilig en zonder breuk kunnen worden losgemaakt. In de praktijk is dit vaak moeilijk haalbaar door de nagel- of spijkerbevestiging, waardoor de kans op breuk en vezelvrijgave groot is. Om die reden wordt sterk aangeraden deze werken te laten uitvoeren door een dakwerker met opleidingsattest eenvoudige handelingen of een erkend asbestverwijderaar.

Voorafgaand bevochtigen van de leien om stofvorming te beperken.

Losmaken van de bevestigingen zonder de leien te breken of te beschadigen.

Onmiddellijk verpakken in dubbele folie of een goedgekeurde asbestverpakkingszak.

Afvoer naar een vergund recyclagepark dat asbestafval accepteert.

Het dragen van geschikte PBM's is verplicht: FFP3-masker, wegwerpoverall en handschoenen.

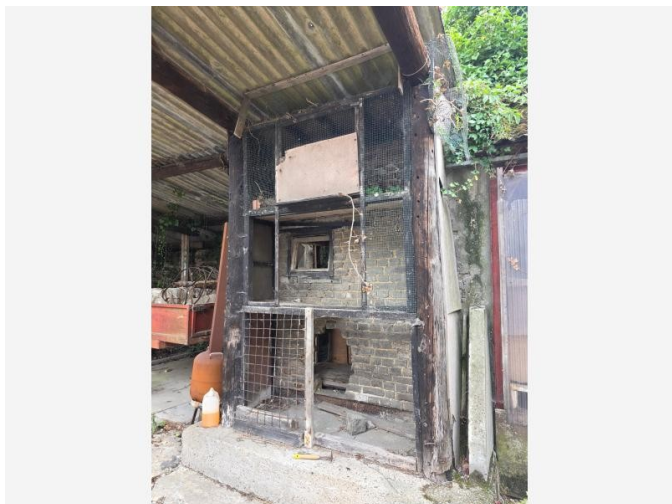
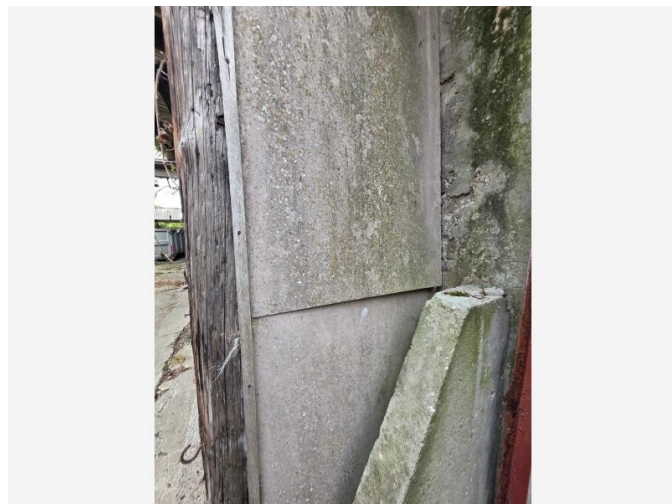
- Eenvoudige handelingen: enkel door erkend asbestverwijderaar  
De aanwezige menuiserie platen zijn asbestverdacht en bevestigd met nagels. Door deze bevestigingswijze is de kans op breuk en vezelvrijstelling aanzienlijk groter bij demontage.

Eindbeoordeling materiaalrisico	Verhoogd materiaalrisico en/of verhoogde kans op vezelvrijgave
---------------------------------	--

Gebondenheid	Categorie 1: hechtgebonden in oorsprong
Asbestsoort (vezeltype)	Crocidoliet aanwezig
Asbestconcentratie	Laag (< 50%)
Afschermingsgraad van het gehele materiaal	Geheel of deels vrij aan de buitenlucht
Toestand van het materiaal	Matig beschadigd, matig verweerd

Beschrijving	Menuiserite beplating
Omgeving	Buiten
Primaire drager	Wand buitenschil
Asbestmateriaal	Plaat, paneel, tablet - Type Menuiserite
Bindmiddel van asbestmateriaal	Cement
Gebondenheid op basis van bindmiddel	Hecht
Hoeveelheid (oppervlakte - dikte - aantal)	• 2,00 m <sup>2</sup> - 0,30 cm - 1 stuk
Totaal volume	0,006 m <sup>3</sup>
Eenvoudig bereikbaar	Ja
Bevestigingswijze	• Genageld, geniet
Identificatiemethode	Vaststelling zonder monstername
Destructieve handeling voor identificatie	Nee

- Zorg voor een veilig beheer. Vermijd het beschadigen van het asbestmateriaal. Controleer de toestand jaarlijks op wijzigingen.
- Voer bijkomende staalname(s) uit.

Zelfverwijdering door particulieren is daarom niet toegelaten. De verwijdering dient te gebeuren door een erkend asbestverwijderaar die over de juiste technieken beschikt om de platen gecontroleerd te demonteren zonder bijkomende beschadiging.

De platen mogen niet worden losgetrokken of losgewrikt. Het gebruik van breek- of snijwerktuigen is verboden. Na demontage dienen de platen zorgvuldig verpakt te worden in dubbele folie of goedgekeurde asbestzakken, en afgevoerd naar een vergunde verwerkingsinstallatie conform de OVAM-richtlijnen.

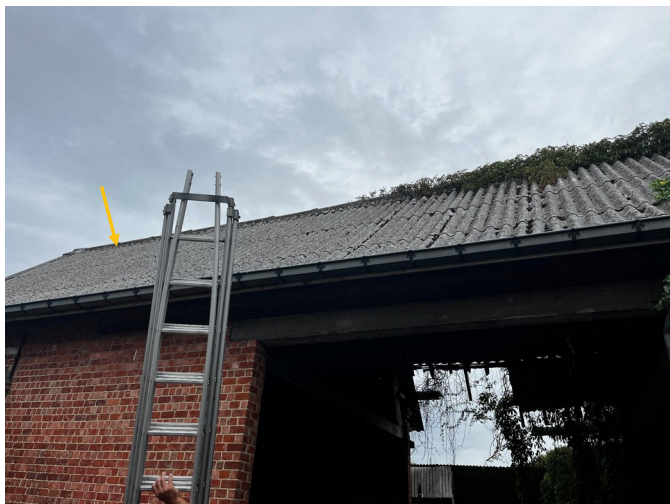
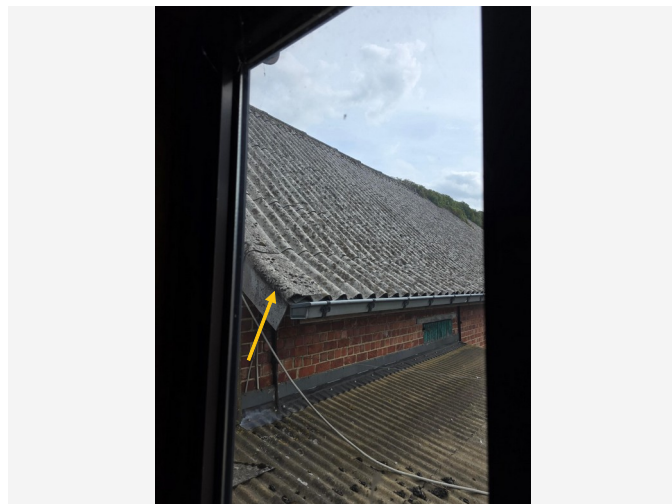
Eindbeoordeling materiaalrisico	Verhoogd materiaalrisico en/of verhoogde kans op vezelvrijgave
---------------------------------	--

Gebondenheid	Categorie 1: hechtgebonden in oorsprong
Asbestsoort (vezeltype)	Crocidoliet aanwezig
Asbestconcentratie	Laag (< 50%)
Afschermingsgraad van het gehele materiaal	Geheel of deels vrij aan de buitenlucht
Toestand van het materiaal	Matig beschadigd, matig verweerd

Beschrijving	Nokstukken en zijkanten - golfplaten dak
Omgeving	Buiten
Primaire drager	Schuin dak
Asbestmateriaal	Dak- en gevelbekleding - Nok, windveer, boeiboord
Bindmiddel van asbestmateriaal	Cement
Gebondenheid op basis van bindmiddel	Hecht
Hoeveelheid (oppervlakte - aantal)	<ul style="list-style-type: none"><li>• 5,00 m<sup>2</sup> - 1 stuk</li></ul>
Totale oppervlakte	5,00 m <sup>2</sup>
Eenvoudig bereikbaar	Ja
Bevestigingswijze	<ul style="list-style-type: none"><li>• Genageld, geniet</li></ul>
Identificatiemethode	Vaststelling zonder monstername
Destructieve handeling voor identificatie	Nee

- Zorg voor een veilig beheer. Vermijd het beschadigen van het asbestmateriaal. Controleer de toestand jaarlijks op wijzigingen.
- Hemelwater dat afspoelt van asbestcement daken of gevels kan asbestdeeltjes bevatten. Gebruik het enkel voor gesloten circuits (bv. spoelen toiletten). Reinig na het vervangen van het dak of de gevel de dakgoten en regenwaterput of -ton om asbesthoudend sediment of slib te verwijderen
- Voer bijkomende staalname(s) uit.

- Eenvoudige handelingen: mag via doe-het-zelf of door werknemer(s) met opleidingsattest eenvoudige handelingen  
Zelfverwijdering door particulier kan enkel als de nokstukken intact kunnen worden losgeschroefd zonder breuk.
- Eenvoudige handelingen: enkel door erkend asbestverwijderaar  
Op de inspectielocatie zijn nog meerdere asbesthoudende golfplaten aanwezig. Gezien deze vaststelling is het aangewezen om de asbesthoudende nokstukken niet afzonderlijk te verwijderen, maar de sanering

gelijktijdig uit te voeren met de overige asbesttoepassingen. Dit beperkt het aantal interventies, verhoogt de veiligheid en zorgt voor een efficiëntere afvoer van het asbestafval.

Daarom wordt aanbevolen om de verwijdering van zowel de nokstukken als de resterende asbesthoudende golfplaten te laten uitvoeren door een erkend asbestverwijderaar, conform de geldende OVAM-richtlijnen.

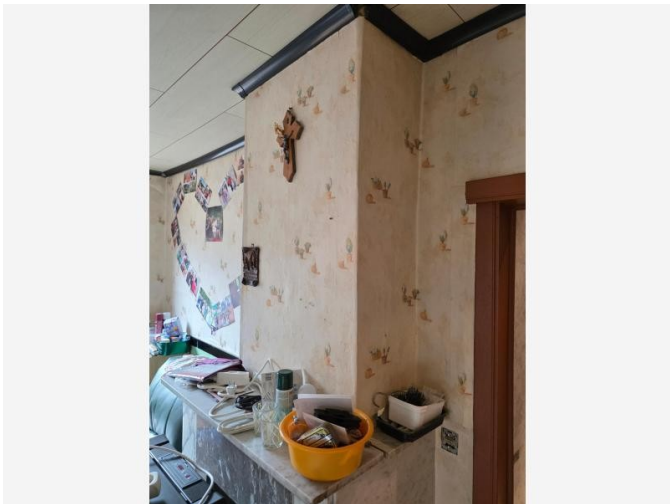
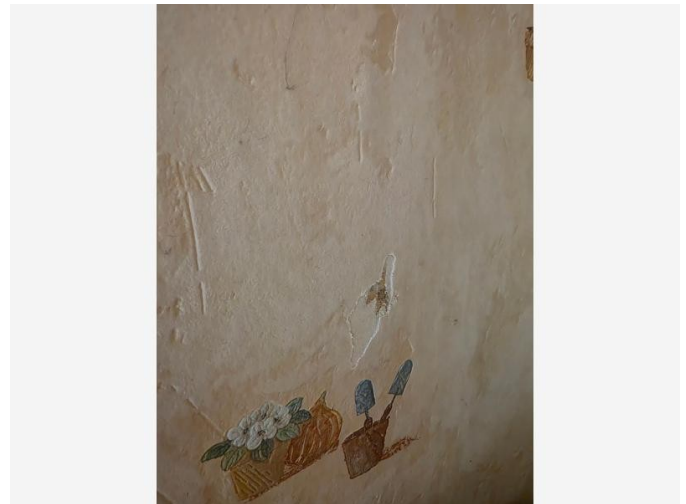
Zorgvuldig beheren

Beschrijving	Menuiserite wandbekleding
Omgeving	Binnen
Primaire drager	Binnenwand
Asbestmateriaal	Plaat, paneel, tablet - Type Menuiserite
Bindmiddel van asbestmateriaal	Cement
Gebondenheid op basis van bindmiddel	Hecht
Hoeveelheid (oppervlakte - dikte - aantal)	<ul style="list-style-type: none"><li>• 0,50 m<sup>2</sup> - 0,30 cm - 1 stuk</li></ul>
Totaal volume	0,002 m <sup>3</sup>
Eenvoudig bereikbaar	Ja
Bevestigingswijze	<ul style="list-style-type: none"><li>• Geklemd</li><li>• Genageld, geniet</li></ul>
Identificatiemethode	Vaststelling zonder monsternamen
Destructieve handeling voor identificatie	Nee
Opmerking	Beplating teruggevonden aan de zijkant van de schouw in de eetkamer.

- Zorg voor een veilig beheer. Vermijd het beschadigen van het asbestmateriaal. Controleer de toestand jaarlijks op wijzigingen.
- Voer bijkomende staalname(s) uit.

- Eenvoudige handelingen: enkel door erkend asbestverwijderaar  
Het is niet duidelijk hoe de plaat bevestigd is, of hoeveel van het materiaal er exact aanwezig is.  
Verwijdering door erkend asbestverwijderaar:  
De platen dienen voorafgaand bevochtigd te worden om stofvorming te beperken.  
De bevestigingen moeten zorgvuldig losgemaakt worden, waarbij breuk of beschadiging zoveel mogelijk wordt vermeden.  
Het materiaal dient verpakt te worden in dubbele folie of een goedgekeurde asbestverpakkingszak.

Afvoer moet gebeuren naar een vergund verwerkingscentrum dat asbestafval accepteert.

Persoonlijke bescherming: FFP3-masker, handschoenen en wegwerpovertrek zijn verplicht voor de uitvoerders.

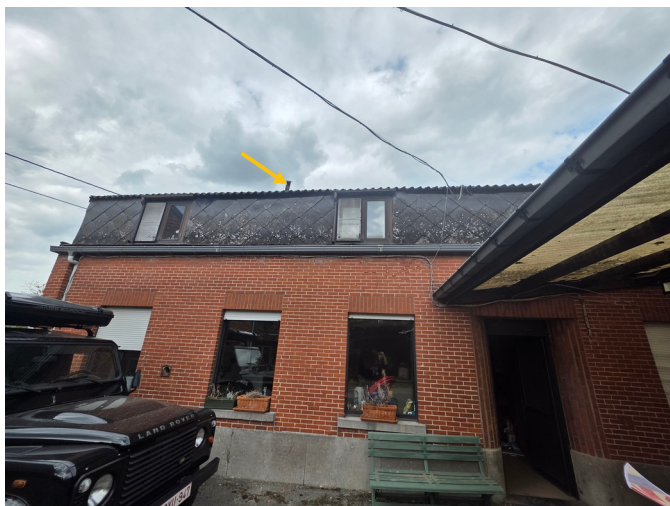
(Asbest)materiaal	Rookgaskanaal
Karakterisatie	Asbest (verdacht)
Primaire drager	HVAC infrastructuur en uitrusting

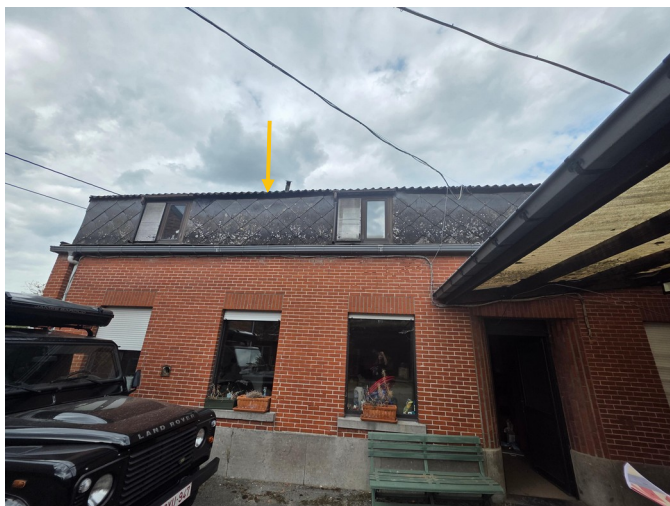
(Asbest)materiaal	Plaat, paneel, tablet - Type Menuiserie
Karakterisatie	Asbest (verdacht)
Primaire drager	Schuin dak
