Asbestinventarisatetest

Sint Janstraat 18, 1785 Merchtem

Attestnummer : 20260217-000156.000

Uitgegeven op : 17.02.2026

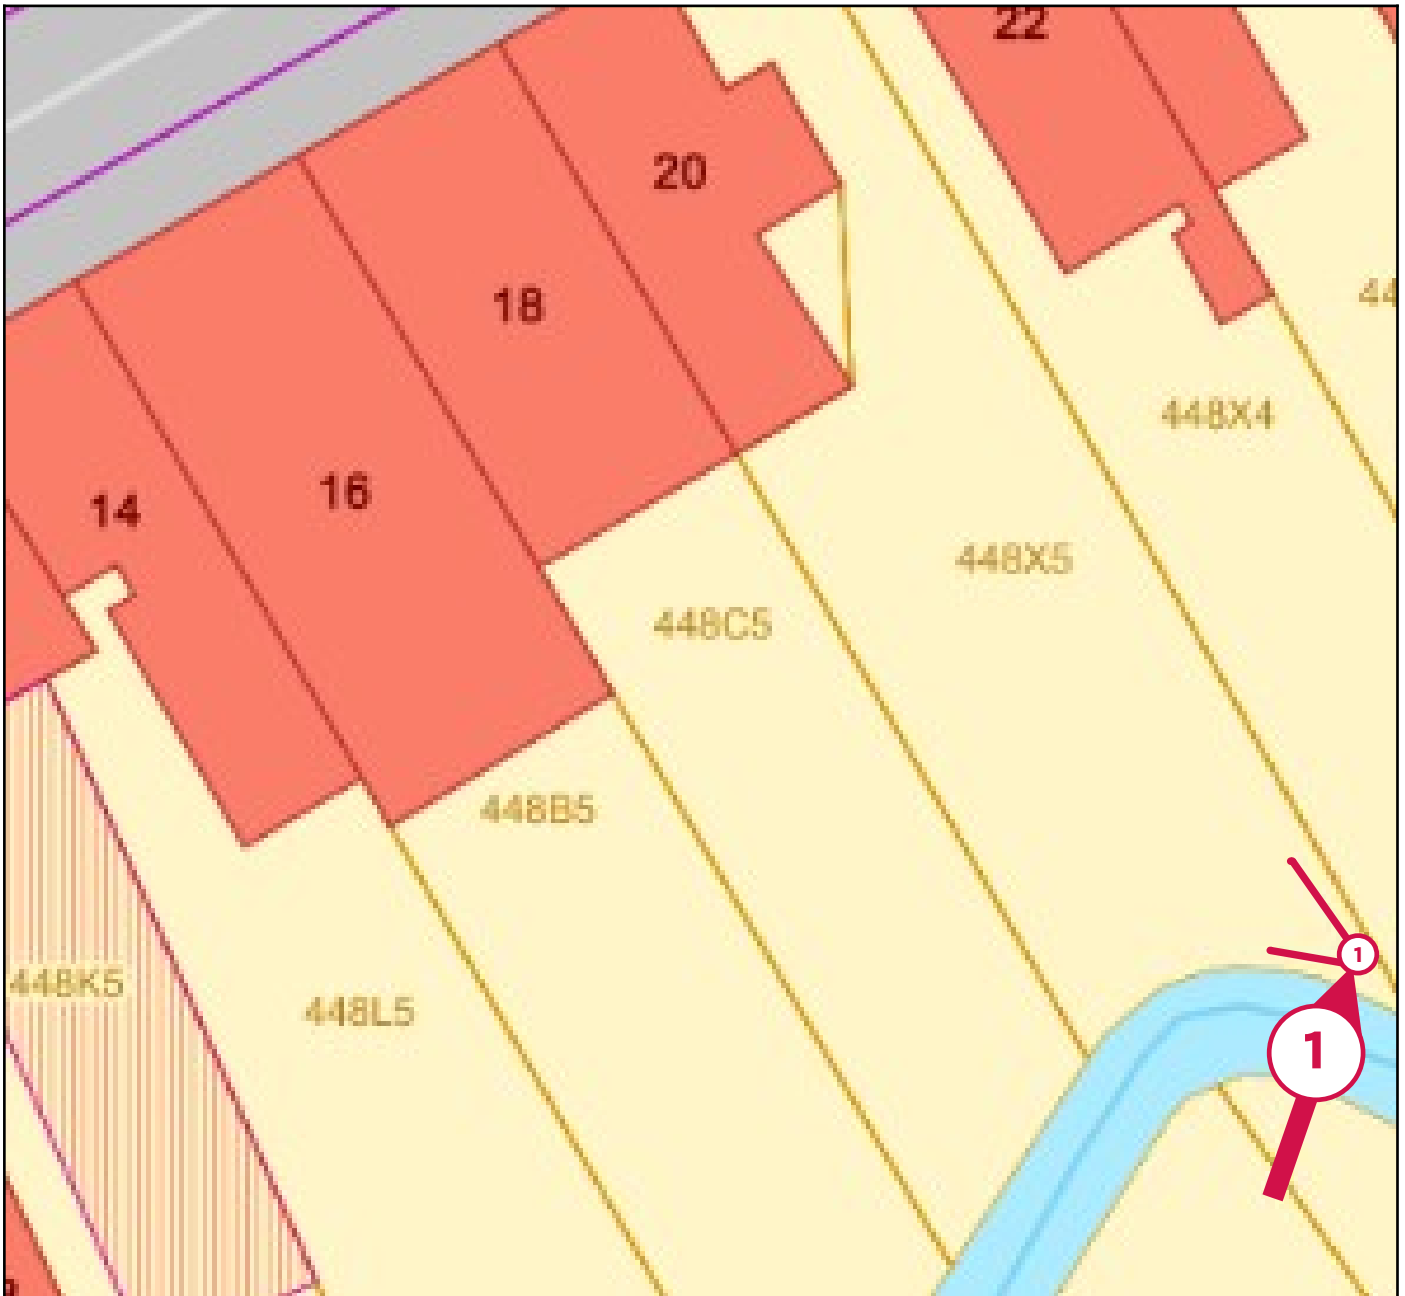
Plan 3.1: Vaststellingen buiten de constructies

Beschrijving	Type	Actie
1. Cementplaten (leien)	Asbestmateriaal	Dringend verwijderen

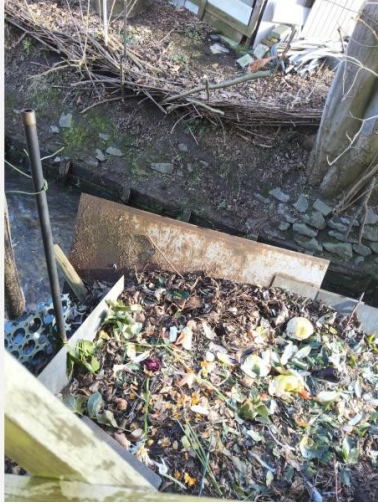
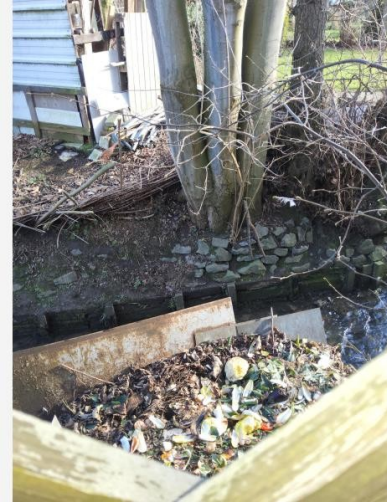
Het asbestmateriaal valt onder de mijlpaal van 2040.

Dringend verwijderen

Beschrijving	Cementplaten (leien)
Type afvalstof	Betreft stock-voorraad of gedemonteerde asbestmaterialen
Aanwezige resten	Verschillende cementplaten (leien) welke asbestverdacht zijn.
Omgeving	Buiten
Primaire drager	Bodem
Asbestmaterialen	<ul style="list-style-type: none">• Dak- en gevelbekleding - Plaat
Bindmiddel van asbestmateriaal	Cement
Gebondenheid op basis van bindmiddel	Hecht
Hoeveelheid (gewicht - aantal)	<ul style="list-style-type: none">• 10,00 kg - 1 stuk
Totaal gewicht	10,00 kg
Eenvoudig bereikbaar	Ja
Identificatiemethode	De asbestdeskundige beoordeelt het materiaal als asbestverdacht en dus asbesthoudend, en dit zonder monstername.

- Verwijder het asbestafval.
- Voer bijkomende staalname(s) uit.

- Eenvoudige handelingen: mag via doe-het-zelf of door werknemer(s) met opleidingsattest eenvoudige handelingen
Deze toepassing mag door een aannemer die over een opleidingsattest eenvoudige handelingen beschikt of door een particulier (doe-het-zelver), verwijderd worden indien er geen verhoogd risico op vrijgave van asbestvezels (max. concentratie 0,01 vezels/cm³ - CODEX Art. VI.3-54) ontstaat en de toepassing voorafgaand wordt gefixeerd/bevochtigd. De individuele elementen moeten zonder machinale werktuigen (boormachine, slijpschijf, hogedrukreiniger, ã ¶ ¡) en zonder breken of gooien een voor een losgemaakt worden en dubbel en luchtdicht verpakt afgevoerd worden naar een erkend afvalpunt (recyclagepark). Daar moeten ze voorzichtig in de container voor asbestafval worden gelegd. Op het recyclagepark worden uitsluitend hechtgebonden asbestmaterialen aanvaard. Niet-hechtgebonden asbestmaterialen kunnen enkel bij een erkend asbestverwijderaar of asbestafvalverwerker worden aangeboden.

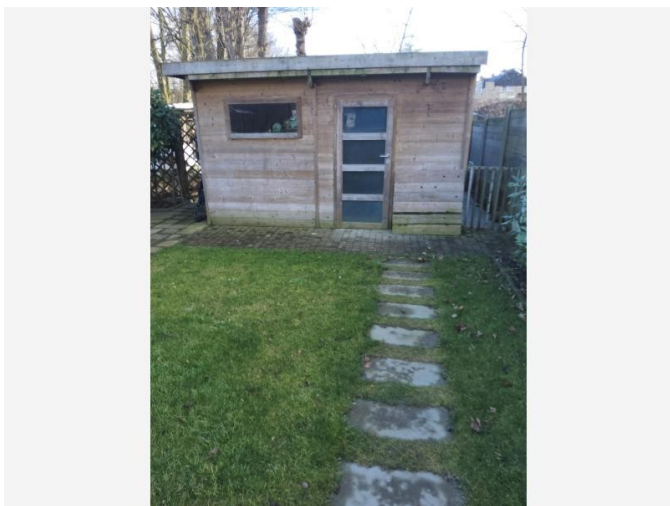
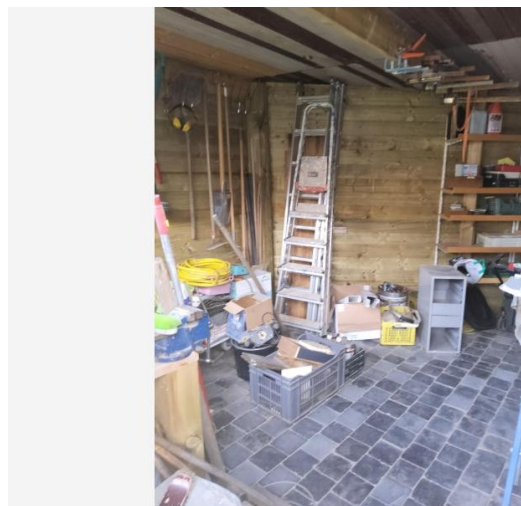
In het tuinhuis werden geen waarneembare asbestverdachte materialen aangetroffen.

Basis voor advies	De asbestdeskundige beoordeelt het materiaal als niet-asbestverdacht.
-------------------	---

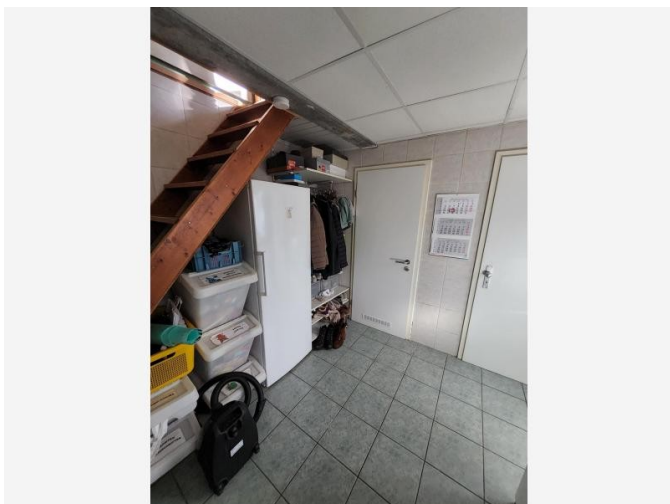
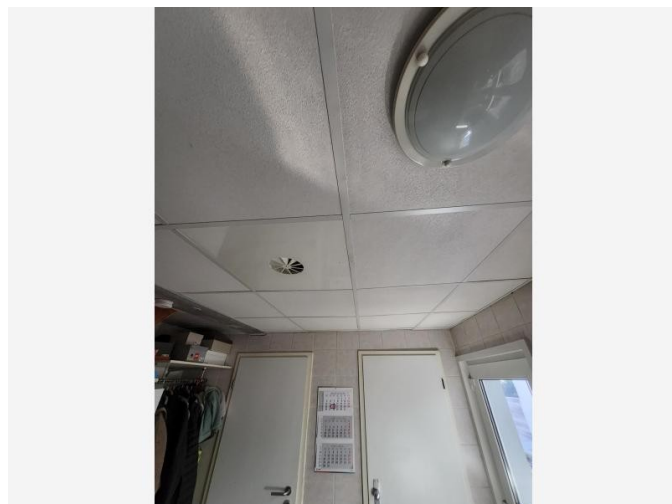
De plafonds zijn afgewerkt met niet-asbestverdachte voorzetpanelen. Controle en staalname van eventuele onderliggende materialen is enkel mogelijk mits uitbreiding naar een aanvullend destructief onderzoek.

Basis voor advies	De asbestdeskundige beoordeelt het materiaal als niet-asbestverdacht.
Primaire drager	Plafond

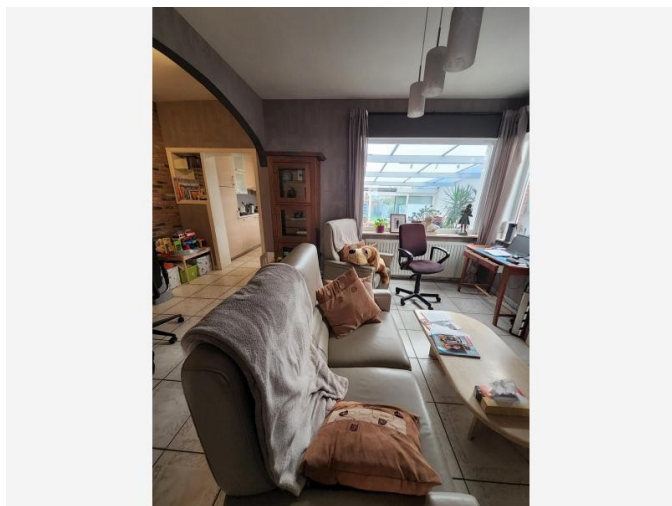
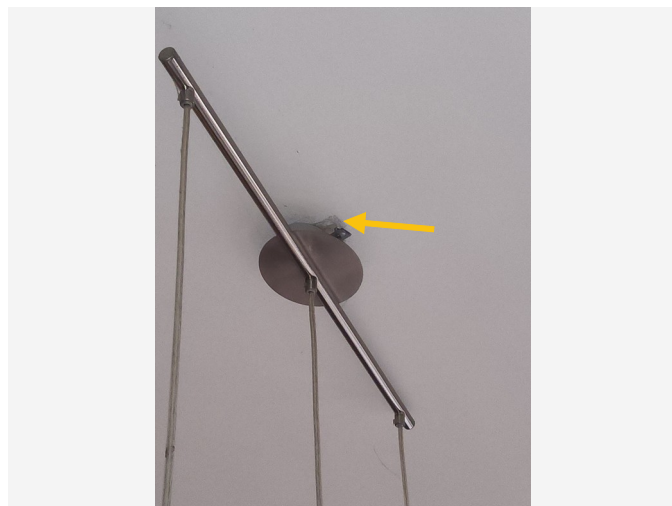
Fiche 4: Pleisterwerk plafonds

Geen asbest

#	Type	Referentie	Resultaat
4.1	Mengmonster	MM02	Geen asbest

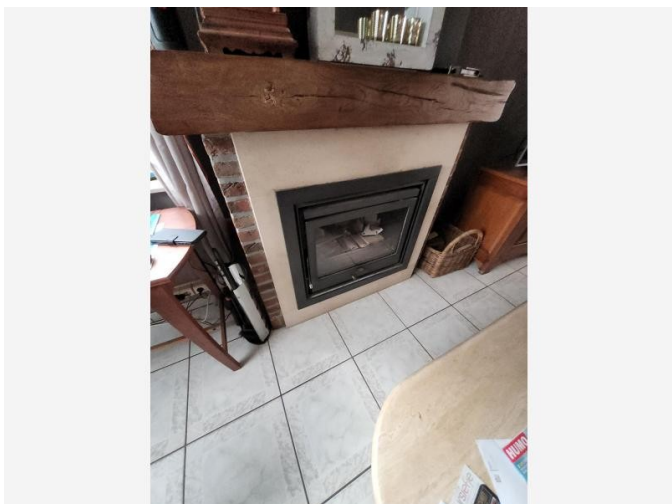
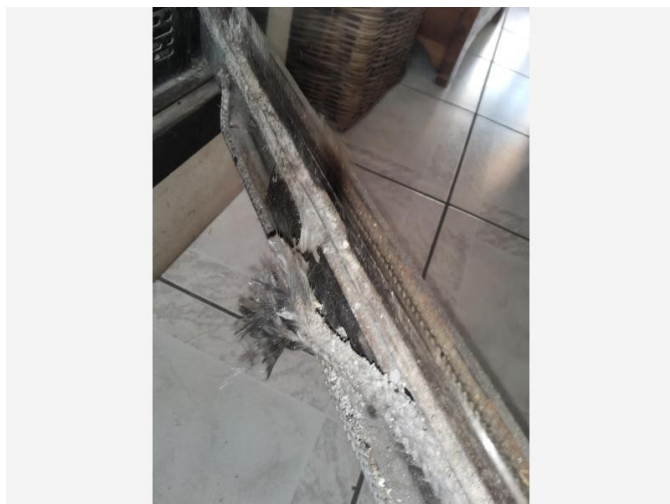
Geen asbest

#	Type	Referentie	Resultaat
5.1	Puntmonster	MM03	Geen asbest

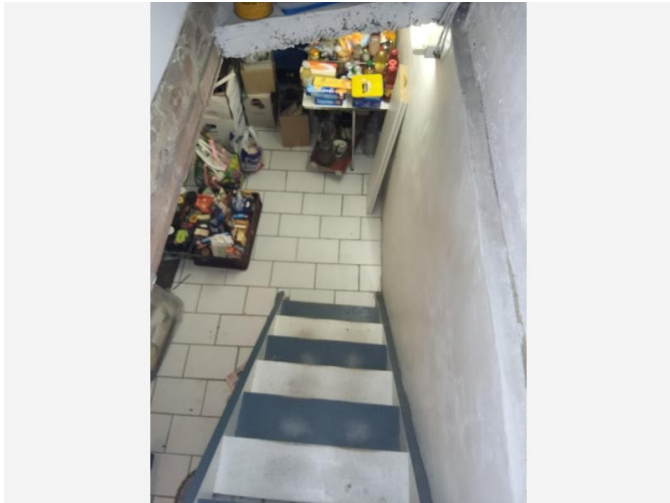
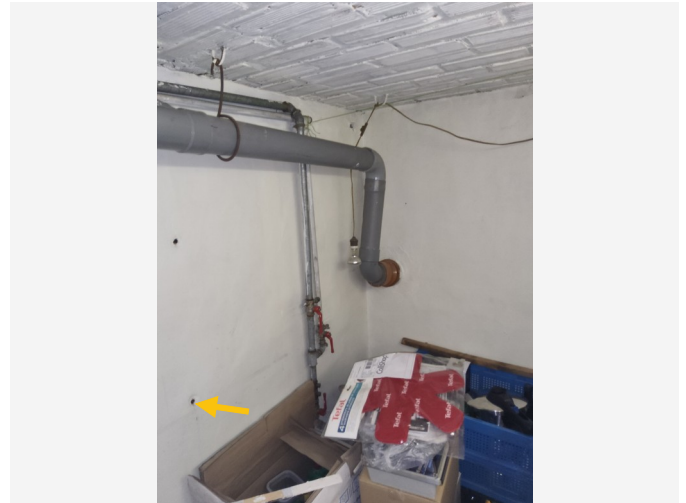
Fiche 6: Smeerlaag in cement (binnen)

Geen asbest

#	Type	Referentie	Resultaat
6.1	Mengmonster	MM04	Geen asbest

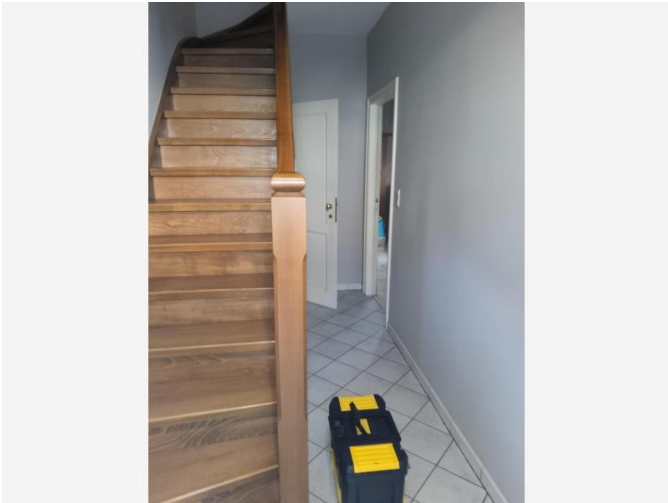
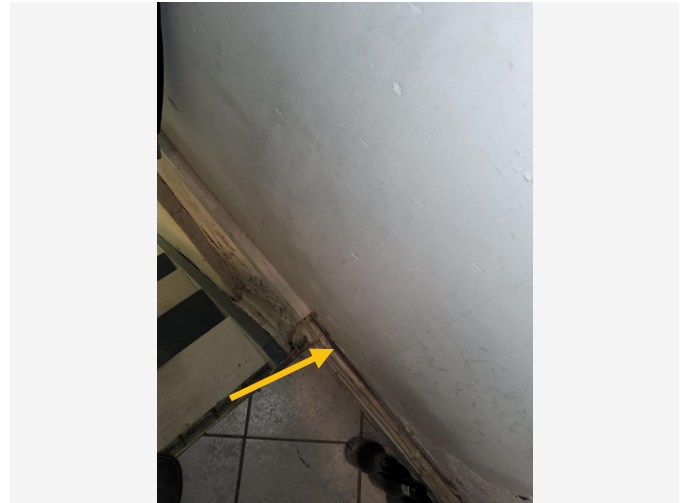
Geen asbest

#	Type	Referentie	Resultaat
7.1	Mengmonster	MM01	Geen asbest
