# Asbestinventarisatetest

Sint-Ursmarusstraat 186/3, 9200 Dendermonde

Attestnummer : 20260109-000195.000

Uitgegeven op : 09.01.2026

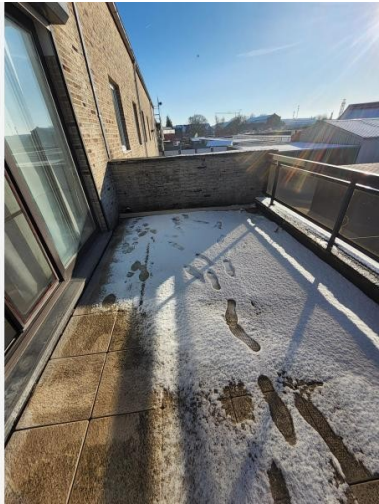
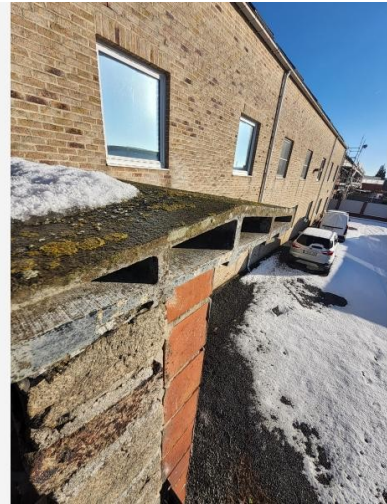
Het asbestmateriaal valt onder de mijlpaal van 2040.

Eindbeoordeling materiaalrisico	Laag materiaalrisico en/of verlaagde kans op vezelvrijgave
---------------------------------	--

Gebondenheid	Categorie 1: hechtgebonden in oorsprong
Asbestsoort (vezeltype)	Crocidoliet aanwezig
Asbestconcentratie	Laag (< 50%)
Afschermingsgraad van het gehele materiaal	Geheel of deels vrij aan de buitenlucht
Toestand van het materiaal	Onbeschadigd, niet verweerd

Beschrijving	Deksteen
Omgeving	Buiten
Primaire drager	Wand vrijstaand (scheidingsmuur, ...)
Asbestmateriaal	Deksteen, muurkap - Vol
Bindmiddel van asbestmateriaal	Cement
Gebondenheid op basis van bindmiddel	Hecht
Hoeveelheid (oppervlakte - dikte - aantal)	• 4,00 m <sup>2</sup> - 4,00 cm - 1 stuk
Totaal volume	0,16 m <sup>3</sup>
Eenvoudig bereikbaar	Ja
Bevestigingswijze	• Verlijmd, ingegoten, versmeerd
Identificatiemethode	De asbestdeskundige beoordeelt het materiaal als asbestverdacht en dus asbesthoudend, en dit zonder monstername.  Motivatie: De monstername brengt andere schade aan dan schade die inherent is aan de monstername.
Destructieve handeling voor identificatie	Nee
Opmerking	De hoeveelheid is een zo nauwkeurig mogelijke opmeting, waar evenwel kleine afwijkingen op mogelijk zijn.

Zorgvuldig beheren

- Zorg voor een veilig beheer. Vermijd het beschadigen van het asbestmateriaal. Controleer de toestand jaarlijks op wijzigingen.
- Voer bijkomende staalname(s) uit.

- Eenvoudige handelingen: mag via doe-het-zelf of door werknemer(s) met opleidingsattest eenvoudige handelingen  
Deze toepassing mag door een aannemer die over een opleidingsattest eenvoudige handelingen beschikt of door een particulier (doe-het-zelver), verwijderd worden indien er geen verhoogd risico op vrijgave van asbestvezels (max. concentratie 0,01 vezels/cm<sup>3</sup> - CODEX Art. VI.3-54) ontstaat en de toepassing voorafgaand wordt gefixeerd/bevochtigd. De individuele elementen moeten zonder machinale werktuigen (boormachine, slijpschijf, hogedrukreiniger, etc.) en zonder breken of gooien een voor een losgemaakt worden en dubbel en luchtdicht verpakt afgevoerd worden naar een erkend afvalpunt (recyclagepark). Daar moeten ze voorzichtig in de container voor asbestafval worden gelegd. Op het recyclagepark worden uitsluitend hechtgebonden asbestmaterialen aanvaard. Niet-hechtgebonden asbestmaterialen kunnen enkel bij een erkend asbestverwijderaar of asbestafvalverwerker worden aangeboden.

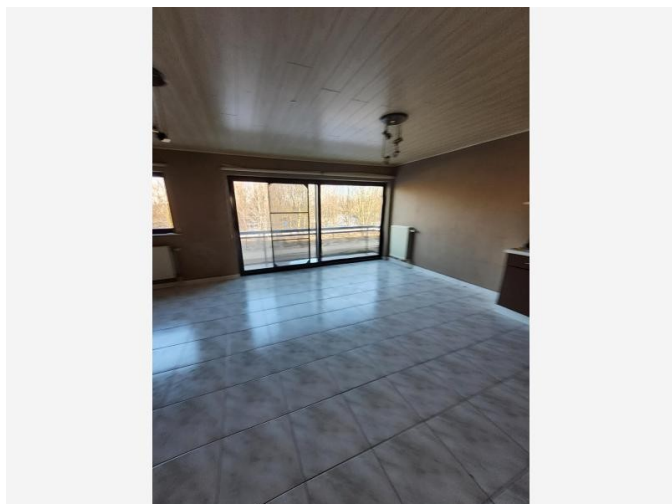
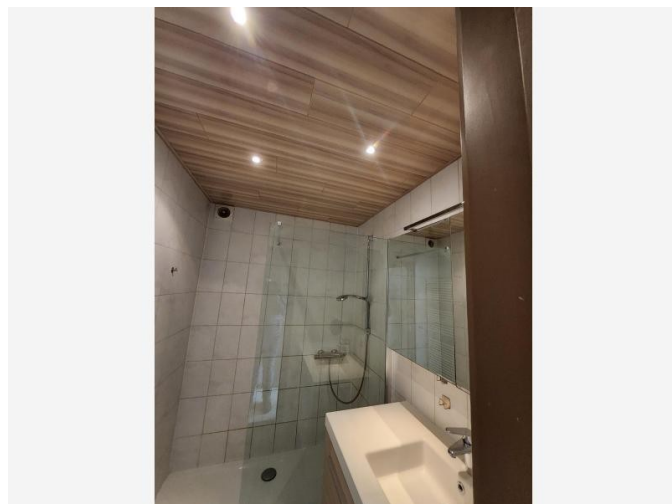
De plafonds zijn afgewerkt met niet-asbestverdachte voorzetpanelen. Controle en staalname van eventuele onderliggende materialen is enkel mogelijk mits uitbreiding naar een aanvullend destructief onderzoek.

Basis voor advies	De asbestdeskundige beoordeelt het materiaal als niet-asbestverdacht.
Primaire drager	Plafond

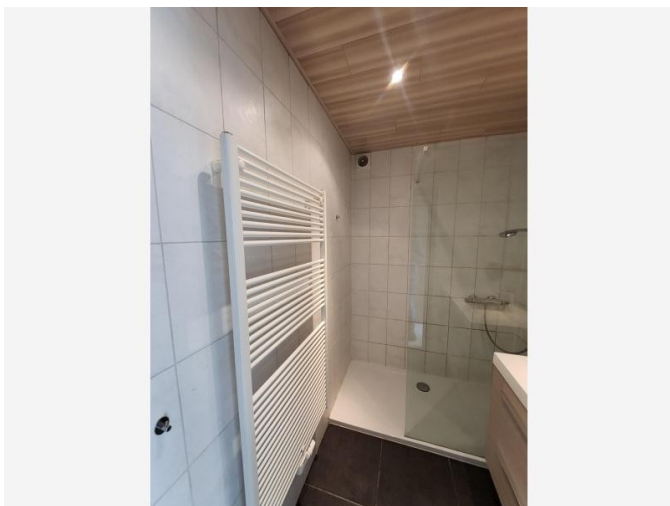
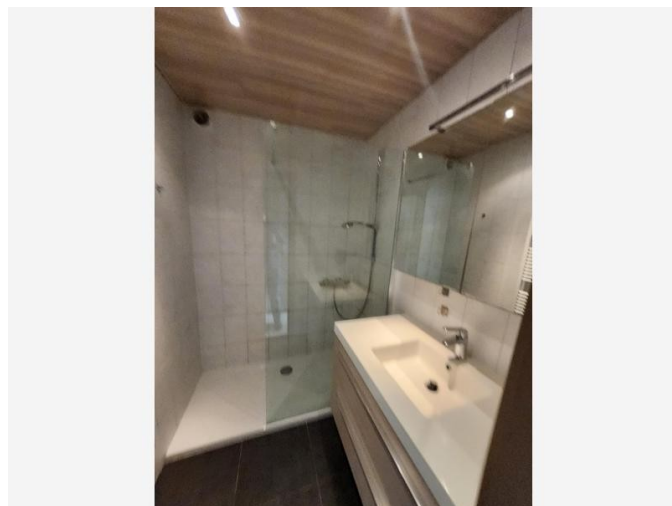
Afwerking met een intacte faïencetegels zonder zichtbare beschadigingen. Controle en monsternamen van de lijmlaag is enkel mogelijk mits uitbreiding naar een aanvullend destructief onderzoek.

Basis voor advies	Beoordeling op basis van expertise, zonder een vaststelling door de asbestdeskundige.
-------------------	---

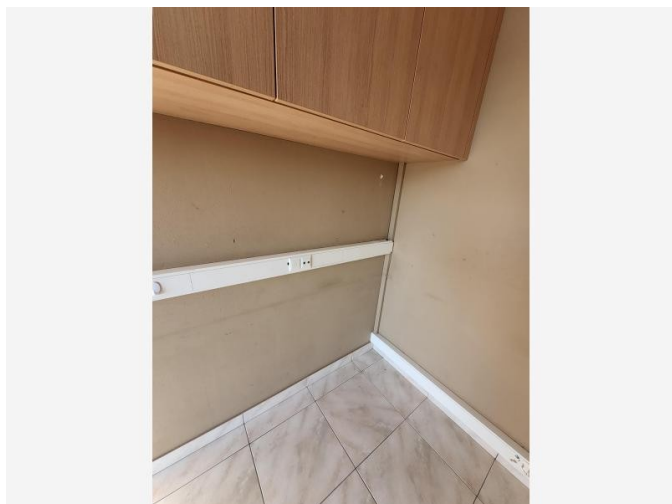
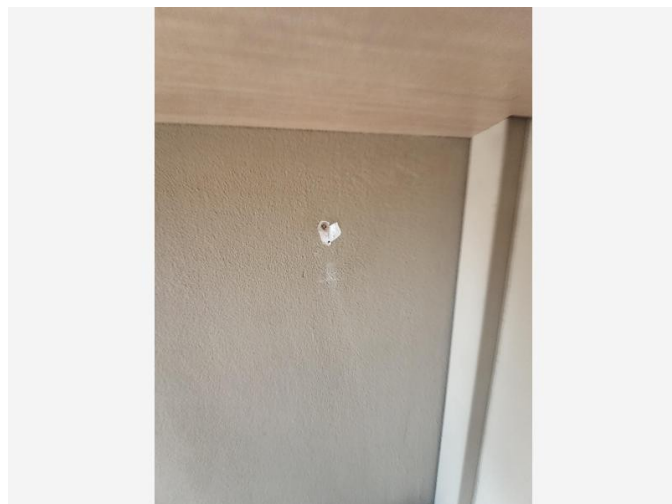
Geen asbest

#	Type	Referentie	Resultaat
4.1	Mengmonster	MM01	Geen asbest

<b>Beschrijving</b>	Pleisterwerk wanden
<b>Omgeving</b>	Binnen
<b>Primaire drager</b>	Binnenwand
<b>Bindmiddel van materiaal</b>	Gips - kalk
<b>Gebondenheid op basis van bindmiddel</b>	Niet-hechtgebonden
<b>Hoeveelheid (oppervlakte - dikte - aantal)</b>	• 150,00 m <sup>2</sup> - 0,30 cm - 1 stuk
<b>Totaal volume</b>	0,45 m <sup>3</sup>
<b>Identificatiemethode</b>	Een monstername door de asbestdeskundige met laboanalyse door een asbestlabo.
<b>Destructieve handeling voor identificatie</b>	Nee
<b>Opmerking</b>	De hoeveelheid is een zo nauwkeurig mogelijke opmeting, waar evenwel kleine afwijkingen op mogelijk zijn. In de gevallen waar dit praktisch mogelijk is, wordt staalname uitgevoerd conform het inspectieprotocol: in een droge ruimte zoals een slaapkamer of een leefruimte, in een verwarmde natte ruimte zoals een keuken of badkamer, in een traphal en in een stookruimte.
