Asbestinventarisatetest

Terkamerveld 6, 9255 Buggenhout

Attestnummer : 20260103-000032.000

Uitgegeven op : 03.01.2026

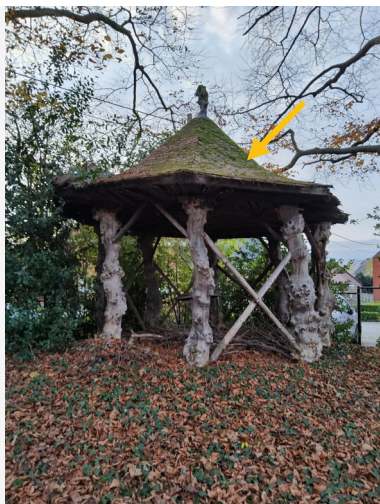
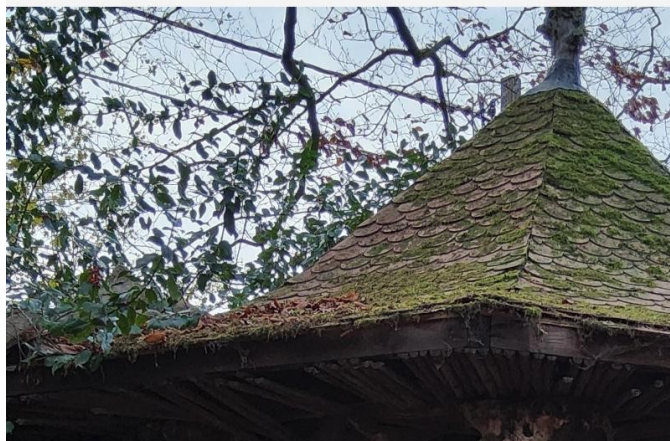
Het asbestmateriaal valt onder de mijlpaal van 2034.

Eindbeoordeling materiaalrisico	Verhoogd materiaalrisico en/of verhoogde kans op vezelvrijgave
---------------------------------	--

Gebondenheid	Categorie 1: hechtgebonden in oorsprong
Asbestsoort (vezeltype)	Alleen chrysotiel
Asbestconcentratie	Laag (< 50%)
Afschermingsgraad van het gehele materiaal	Geheel of deels vrij aan de buitenlucht
Toestand van het materiaal	Matig beschadigd, matig verweerd

#	Type	Referentie	Resultaat
1.1	Puntmonster	MM04	Chrysotiel

Beschrijving	Dak in cementleien (Pergola)
Omgeving	Buiten
Primaire drager	Schuin dak
Asbestmateriaal	Dak- en gevelbekleding - Lei, shingle
Bindmiddel van asbestmateriaal	Cement
Gebondenheid op basis van bindmiddel	Hecht
Hoeveelheid (oppervlakte - aantal)	<ul style="list-style-type: none">• 25,00 m² - 1 stuk
Totale oppervlakte	25,00 m ²
Eenvoudig bereikbaar	Ja
Bevestigingswijze	<ul style="list-style-type: none">• Geklemd• Genageld, geniet
Identificatiemethode	Een monstername door de asbestdeskundige met laboanalyse door een asbestlabo.
Destructieve handeling voor identificatie	Nee
Opmerking	De hoeveelheid is een zo nauwkeurig mogelijke opmeting, waar evenwel kleine afwijkingen op mogelijk zijn.

Verwijderen

- Verwijder dit asbestmateriaal zo snel mogelijk. Volg de toestand goed op.
- Hemelwater dat afspoelt van asbestcement daken of gevels kan asbestdeeltjes bevatten. Gebruik het enkel voor gesloten circuits (bv. spoelen toiletten). Reinig na het vervangen van het dak of de gevel de dakgoten en regenwaterput of -ton om asbesthoudend sediment of slib te verwijderen

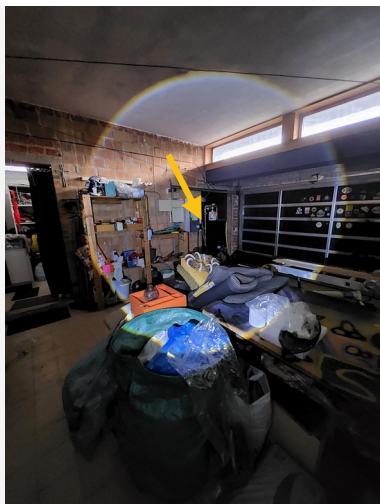
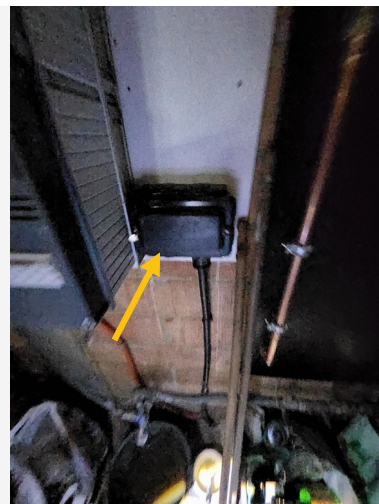
Het asbestmateriaal valt onder de mijlpaal van 2040.

Laag materiaalrisico en/of verlaagde kans op vezelvrijgave

Gebondenheid	Categorie 1: hechtgebonden in oorsprong
Asbestsoort (vezeltype)	Crocidoliet aanwezig
Asbestconcentratie	Laag (< 50%)
Afschermingsgraad van het gehele materiaal	Geheel of deels (ook) vrij aan de binnenlucht
Toestand van het materiaal	Onbeschadigd, niet verweerd

Beschrijving	Bakeliet zekeringkast
Omgeving	Binnen
Primaire drager	Communicatie en elektrische infrastructuur en uitrusting
Asbestmateriaal	Plaat, paneel, tablet - Type Bakeliet
Bindmiddel van asbestmateriaal	Kunststof of -hars
Gebondenheid op basis van bindmiddel	Hecht
Hoeveelheid (oppervlakte - dikte - aantal)	• 0,10 m ² - 1,00 cm - 1 stuk
Totaal volume	0,001 m ³
Eenvoudig bereikbaar	Ja
Bevestigingswijze	• Geschroefd
Identificatiemethode	De asbestdeskundige beoordeelt het materiaal als asbestverdacht en dus asbesthoudend, en dit zonder monstername. Motivatie: De monstername brengt andere schade aan dan schade die inherent is aan de monstername.
Destructieve handeling voor identificatie	Nee
Opmerking	De hoeveelheid is een zo nauwkeurig mogelijke opmeting, waar evenwel kleine afwijkingen op mogelijk zijn.

Zorgvuldig beheren

- Zorg voor een veilig beheer. Vermijd het beschadigen van het asbestmateriaal. Controleer de toestand jaarlijks op wijzigingen.
- Voer bijkomende staalname(s) uit.

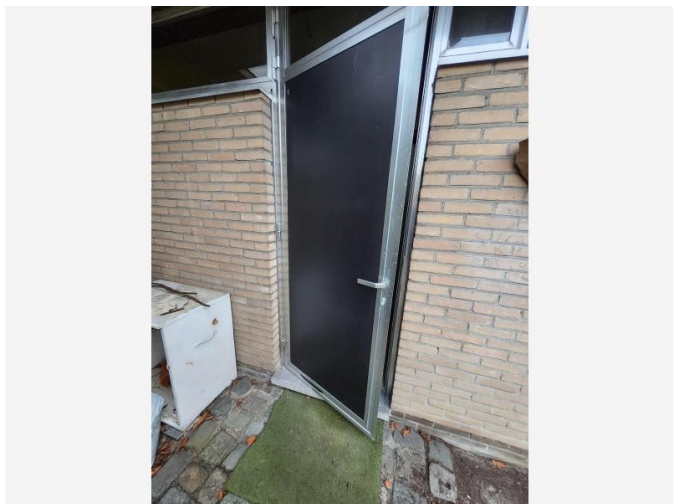
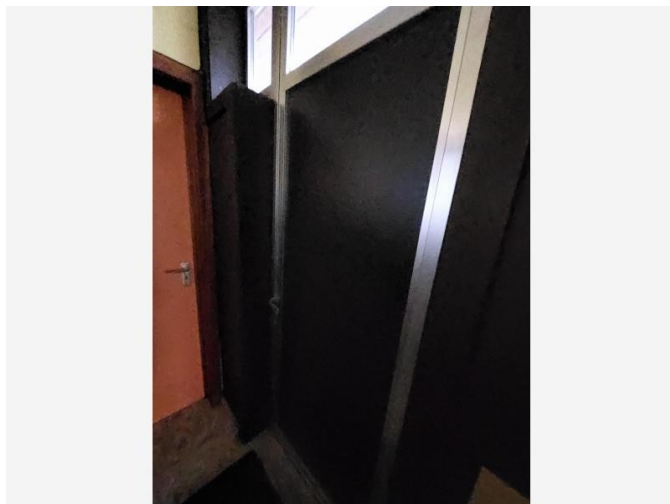
Het asbestmateriaal valt onder de mijlpaal van 2040.

Laag materiaalrisico en/of verlaagde kans op vezelvrijgave

Gebondenheid	Categorie 1: hechtgebonden in oorsprong
Asbestsoort (vezeltype)	Crocidoliet aanwezig
Asbestconcentratie	Laag (< 50%)
Afschermingsgraad van het gehele materiaal	Geheel of deels (ook) vrij aan de binnenlucht
Toestand van het materiaal	Onbeschadigd, niet verweerd

Beschrijving	Deurpaneel (type Glasal)
Omgeving	Buiten
Primaire drager	Wandopening verticaal (raam, deur, ...)
Asbestmateriaal	Plaat, paneel, tablet - Geëmailleerd, type Glasal
Bindmiddel van asbestmateriaal	Cement
Gebondenheid op basis van bindmiddel	Hecht
Hoeveelheid (oppervlakte - dikte - aantal)	• 1,50 m ² - 0,30 cm - 1 stuk
Totaal volume	0,005 m ³
Eenvoudig bereikbaar	Ja
Bevestigingswijze	<ul style="list-style-type: none">• Geklemd• Verlijmd, ingegoten, versmeerd
Identificatiemethode	<p>De asbestdeskundige beoordeelt het materiaal als asbestverdacht en dus asbesthoudend, en dit zonder monstername.</p> <p>Motivatie: De monstername brengt andere schade aan dan schade die inherent is aan de monstername.</p>
Destructieve handeling voor identificatie	Nee
Opmerking	De hoeveelheid is een zo nauwkeurig mogelijke opmeting, waar evenwel kleine afwijkingen op mogelijk zijn.

Zorgvuldig beheren

- Zorg voor een veilig beheer. Vermijd het beschadigen van het asbestmateriaal. Controleer de toestand jaarlijks op wijzigingen.
- Voer bijkomende staalname(s) uit.

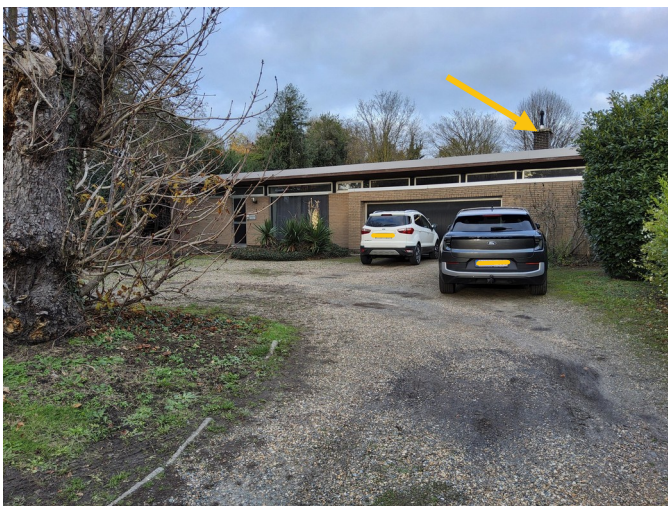
Situeringfoto

Tijdelijke beperking

Reden: Het te onderzoeken materiaal situeert zich hoger dan 3,50 m te rekenen vanaf een veilige ondergrond

Uitleg van de asbestdeskundige: De schouw bevat binnenin mogelijk een rookgaskanaal in asbestcement. Laat dit bij werken onderzoeken door een bevoegd technicus.

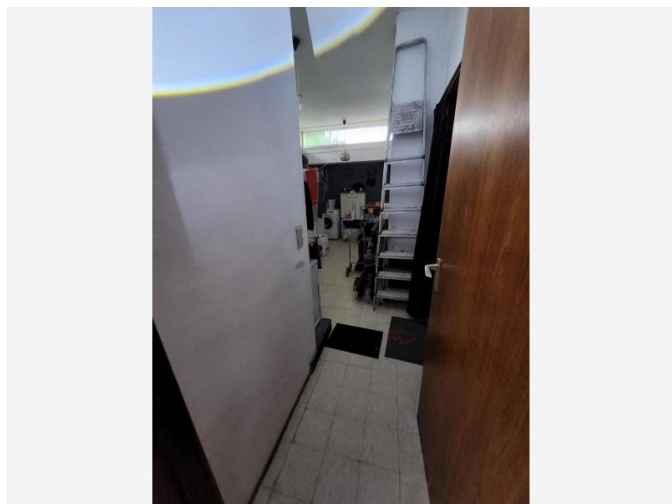
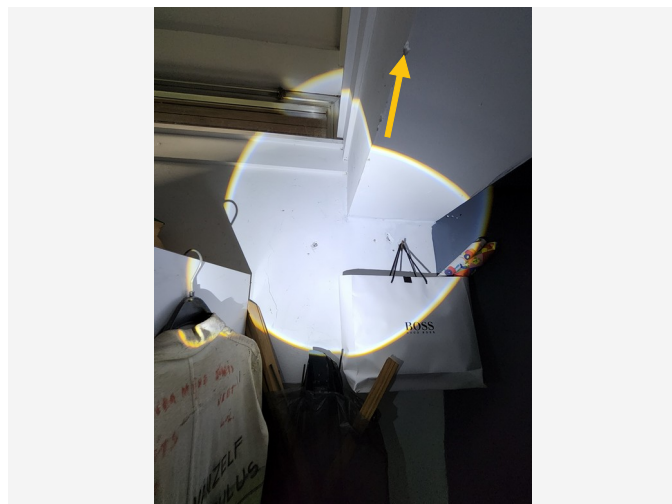
Fiche 5: Pleisterwerk plafonds

Geen asbest

#	Type	Referentie	Resultaat
5.1	Mengmonster	MM02	Geen asbest

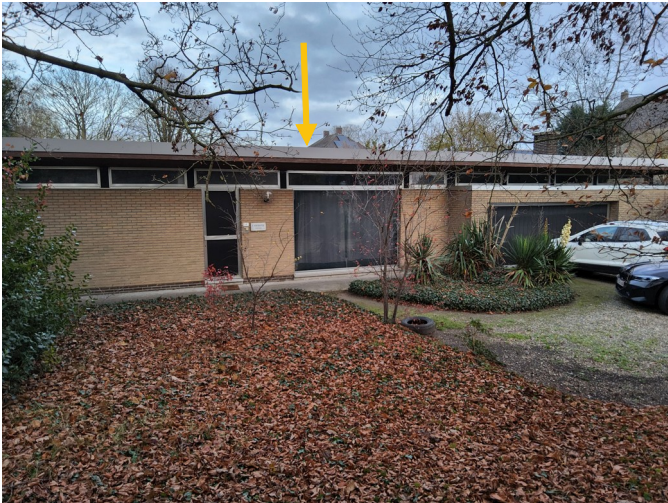
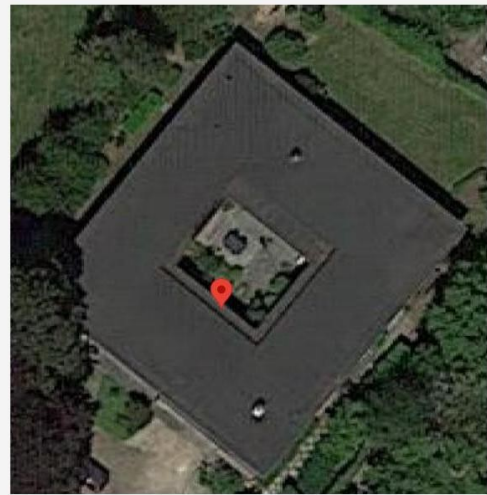
Fiche 6: Roofing dakbedekking

Geen asbest

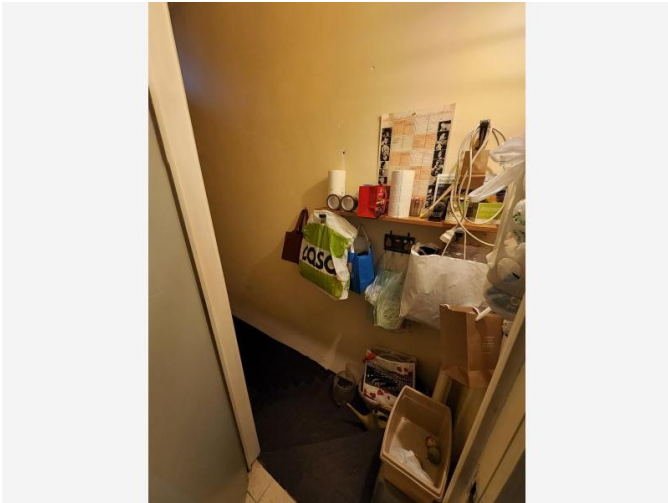
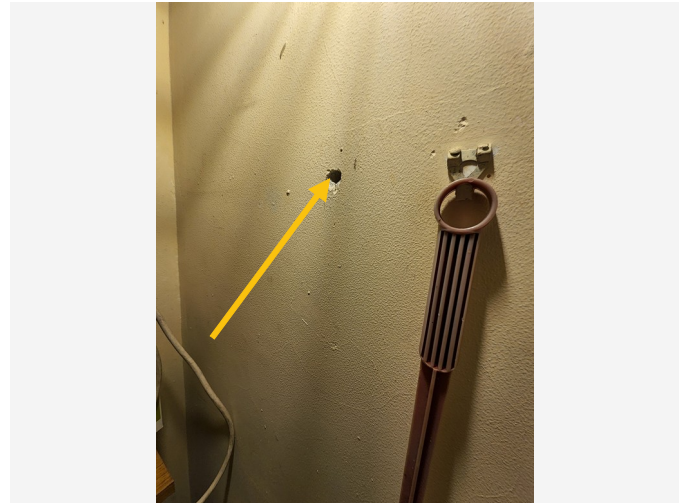
Fiche 7: Pleisterwerk wanden

Geen asbest

#	Type	Referentie	Resultaat
7.1	Mengmonster	MM01	Geen asbest

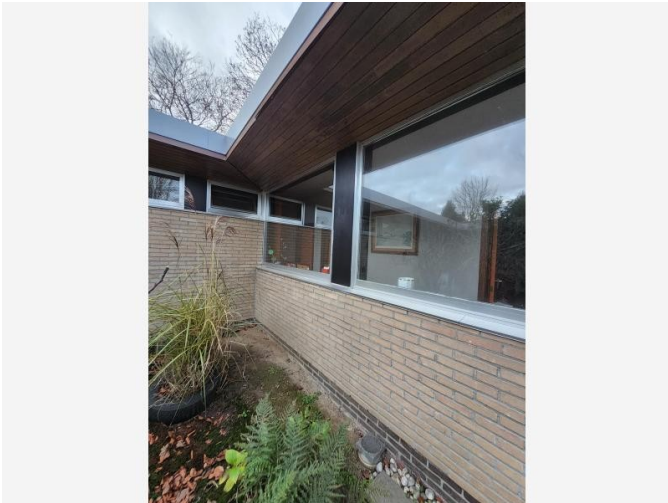
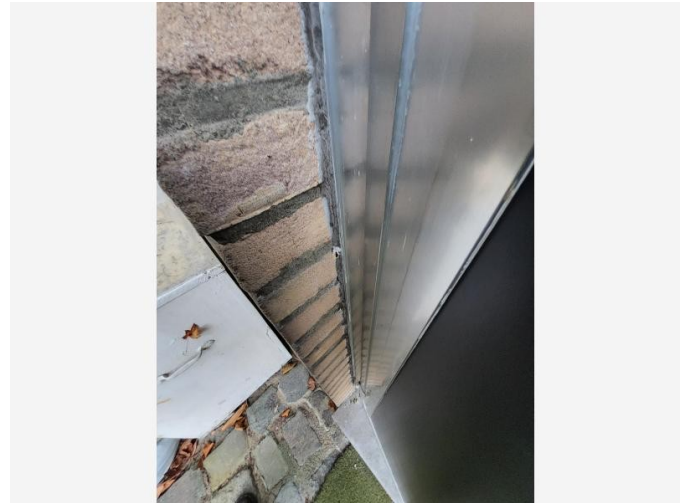
Fiche 8: Mastiek (asbestverdacht)

Geen asbest

#	Type	Referentie	Resultaat
8.1	Mengmonster	MM05	Geen asbest

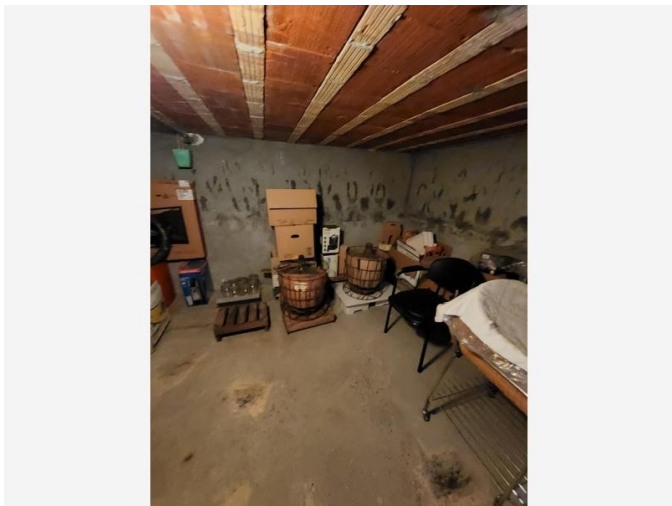
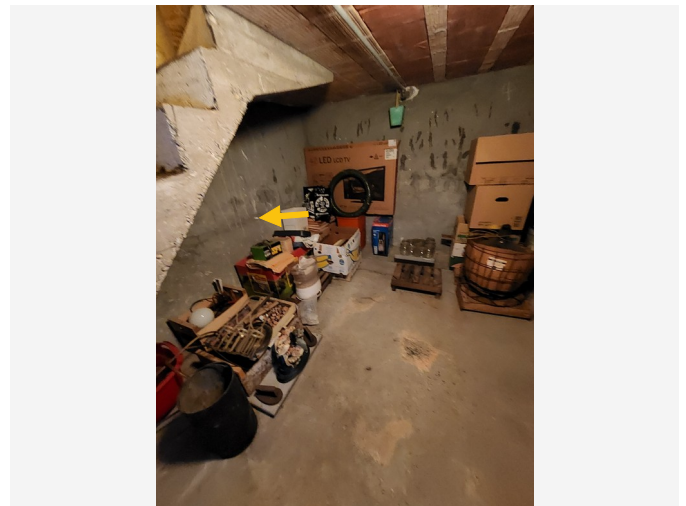
Fiche 9: Smeerlaag in cement (binnen)

Geen asbest

#	Type	Referentie	Resultaat
9.1	Mengmonster	MM03	Geen asbest

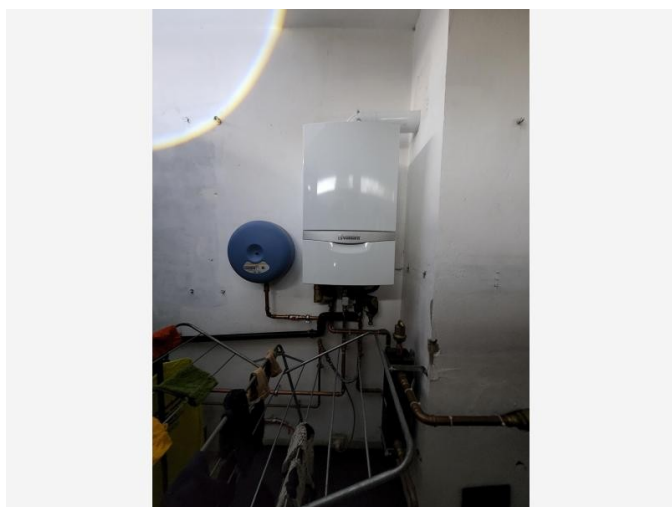
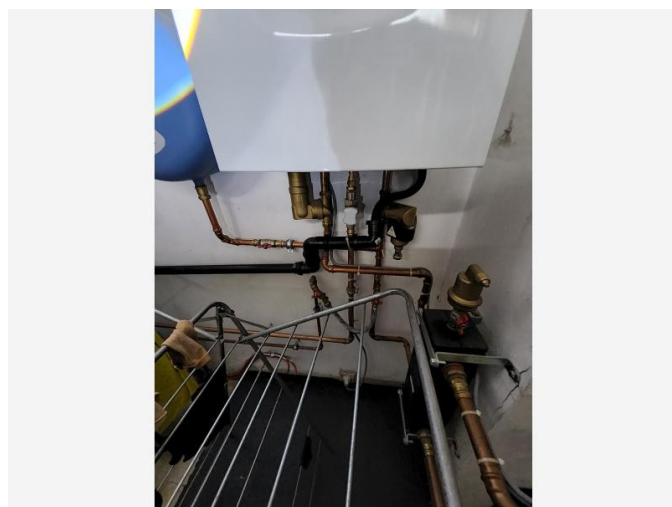
Beschrijving	Notitie	Terug te vinden op plannen
Fiche 10: CV-brander (niet verdacht)	De CV-brander bevat geen asbestverdachte materialen.	-
