# Asbestinventarisatetest

Garenstraat 11, 9300 Aalst

Attestnummer : 20260212-000326.000

Uitgegeven op : 12.02.2026

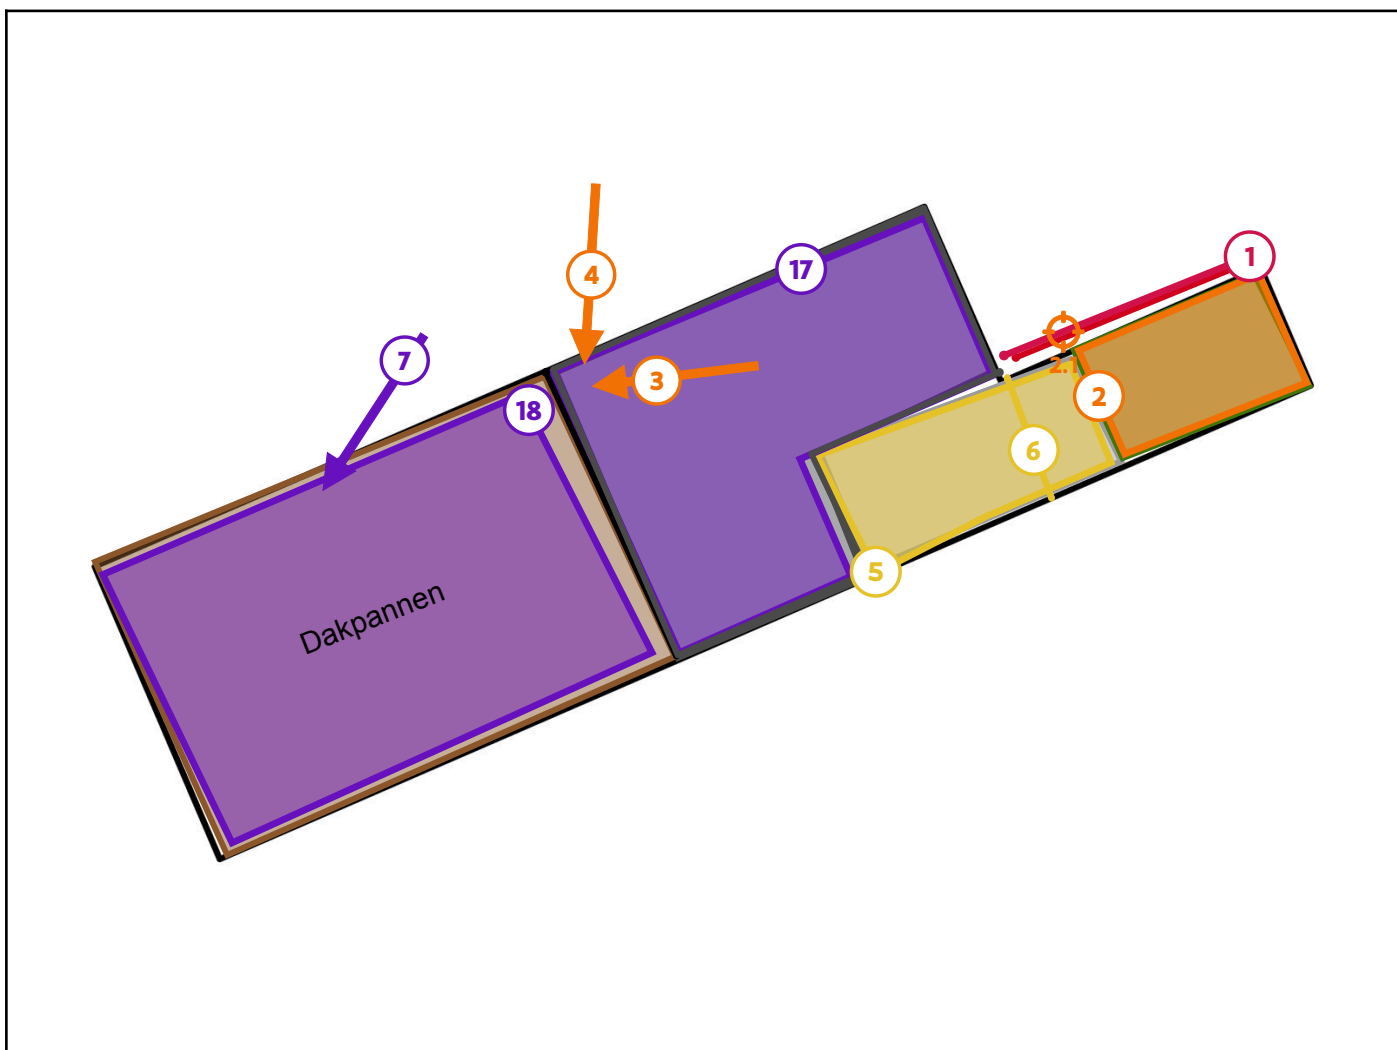
## Plan 1.9: Dak/Buitenschil

Beschrijving	Type	Actie
1. Slib- en korstmoss in dakgoot	Asbestmateriaal	Dringend verwijderen
2. Dak in golfplaten (cement) - Achterbouw	Asbestmateriaal	Verwijderen
2.1 Code: GA 1.3 golf	Puntmonster	-
3. Asbestcementen rookgaskanaal	Asbestmateriaal	Verwijderen
4. Schouwhoed op rookgaskanaal	Asbestmateriaal	Verwijderen
5. Plat dak roofing	Asbestmateriaal	Zorgvuldig beheren

6. Roofing aan dak (tussenslab)	Asbestmateriaal	Zorgvuldig beheren
7. Binnenzijde van de schoorsteen +3,5m hoogte	Beperking	-
17. Rubber/doek op plat dak	Overige ruimte of materiaal	-
18. Hoofddak dakpannen	Overige ruimte of materiaal	-

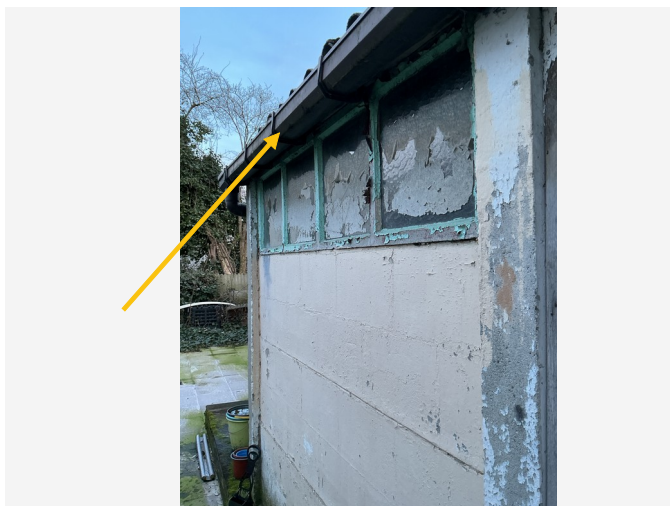
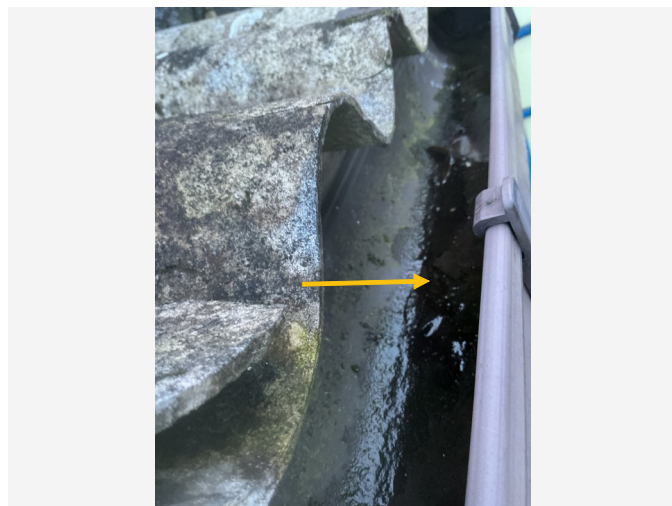
Het asbestmateriaal valt onder de mijlpaal van 2040.

**Dringend verwijderen**

Het reinigen van dakgoten en dakranden mag niet gebeuren met een hogedrukreiniger, aangezien hogedrukreiniging vezels kan losmaken en verspreiden, wat een verhoogd blootstellingsrisico met zich meebrengt.

- Verwijder het asbestafval.
- Voer bijkomende staalname(s) uit.

- Eenvoudige handelingen: mag via doe-het-zelf of door werknemer(s) met opleidingsattest eenvoudige handelingen eenvoudig te verwijderen. Het slib inpakken in een asbestzak en aanbieden aan het containerpark.

Verwijderen en afvoeren als asbestafval via een erkende afvalinzamelaar : dubbel verpakt in plastic folie, eventueel voorzien van asbestlabel. Vermijd stofvorming en stofverspreiding op elk moment van de werken. Bevochtig of fixeer het materiaal.

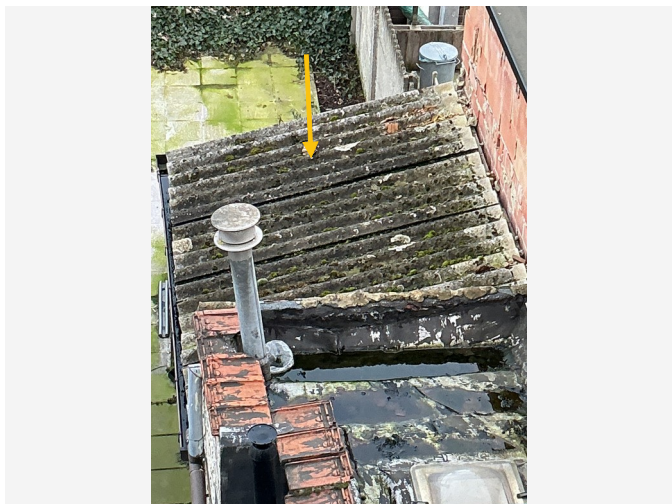
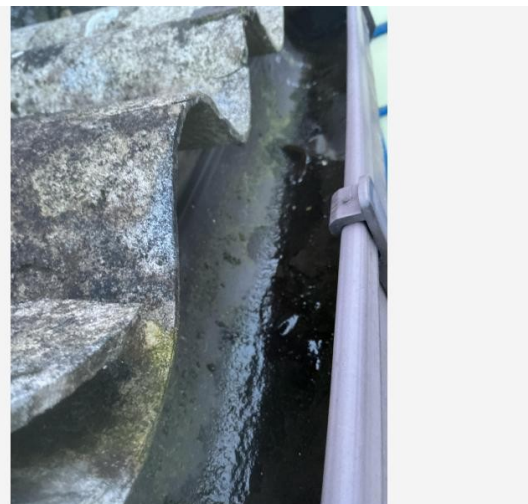
Het asbestmateriaal valt onder de mijlpaal van 2034.

**Verwijderen**

<b>Eindbeoordeling materiaalrisico</b>	Verhoogd materiaalrisico en/of verhoogde kans op vezelvrijgave
<b>Opmerking</b>	De golfplaten verkeren in tamelijk verweerde staat, met oppervlakkige degradatie en duidelijke mosvorming op meerdere zones. Het risico wordt ingeschat als matig, voornamelijk door de verwerking in combinatie met mosgroei, die de platen gevoeliger maakt voor verdere degradatie.

<b>Gebondenheid</b>	Categorie 1: hechtgebonden in oorsprong
<b>Asbestsoort (vezeltype)</b>	Alleen chrysotiel
<b>Asbestconcentratie</b>	Laag (< 50%)
<b>Afschermingsgraad van het gehele materiaal</b>	Geheel of deels vrij aan de buitenlucht
<b>Toestand van het materiaal</b>	Matig beschadigd, matig verweerd

#	Type	Referentie	Resultaat
2.1	Puntmonster	GA 1.3 golf	Chrysotiel

- Verwijder dit asbestmateriaal zo snel mogelijk. Volg de toestand goed op.
- Hemelwater dat afspoelt van asbestcement daken of gevels kan asbestdeeltjes bevatten. Gebruik het enkel voor gesloten circuits (bv. spoelen toiletten). Reinig na het vervangen van het dak of de gevel de dakgoten en regenwaterput of -ton om asbesthoudend sediment of slib te verwijderen

- Eenvoudige handelingen: mag via doe-het-zelf of door werknemer(s) met opleidingsattest eenvoudige handelingen  
Deze toepassing mag door een aannemer die over een opleidingsattest eenvoudige handelingen beschikt of door een particulier (doe-het-zelver), verwijderd worden indien er geen verhoogd risico op vrijgave van asbestvezels (max. concentratie 0,01 vezels/cm<sup>3</sup> - CODEX Art. VI.3-54) ontstaat en de toepassing voorafgaand wordt gefixeerd/bevochtigd. De individuele elementen moeten zonder machinale werktuigen (boormachine, slijpschijf, hogedrukreiniger,...) en zonder breken of gooien een voor een losgemaakt worden en dubbel en luchtdicht verpakt afgevoerd worden naar een erkend afvalpunt (recyclagepark). Daar moeten ze voorzichtig in de container voor asbestafval worden gelegd. Op het recyclagepark worden uitsluitend hechtgebonden asbestmaterialen aanvaard. Niet-hechtgebonden asbestmaterialen kunnen enkel bij een erkend asbestverwijderaar of asbestafvalverwerker worden aangeboden.

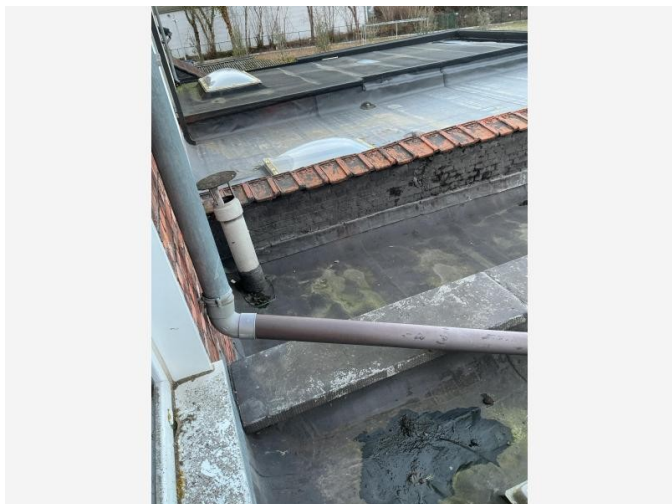
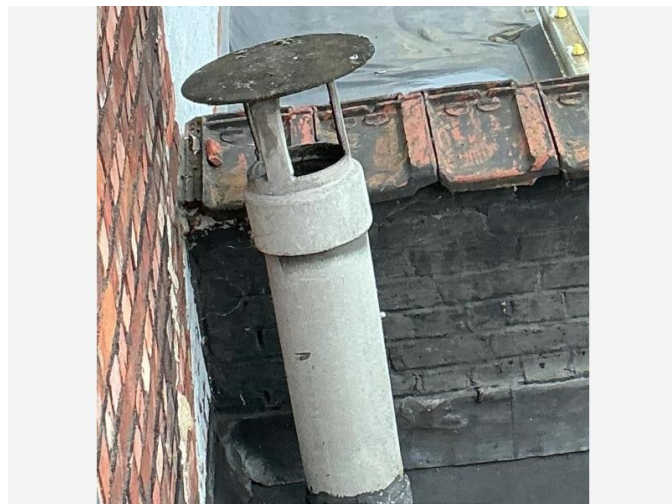
Het asbestmateriaal valt onder de mijlpaal van 2034.

**Verwijderen**

Bij verouderde kanalen kunnen vezels loskomen door wind, regen of vorst, zelfs zonder directe menselijke activiteit.

Eindbeoordeling materiaalrisico	Verhoogd materiaalrisico en/of verhoogde kans op vezelvrijgave
Opmerking	Het rookgaskanaal vertoont matig tekenen van verwerking door langdurige blootstelling aan weersinvloeden. Hoewel het materiaal nog grotendeels intact is, verhoogt de verwerking het risico op vezelvrijgave.

- Zorg voor een veilig beheer. Vermijd het beschadigen van het asbestmateriaal. Controleer de toestand jaarlijks op wijzigingen.
- Verwijder dit asbestmateriaal zo snel mogelijk. Volg de toestand goed op.
- Hemelwater dat afspoelt van asbestcement daken of gevels kan asbestdeeltjes bevatten. Gebruik het enkel voor gesloten circuits (bv. spoelen toiletten). Reinig na het vervangen van het dak of de gevel de dakgoten en regenwaterput of -ton om asbesthoudend sediment of slib te verwijderen
- Voer bijkomende staalname(s) uit.

- Eenvoudige handelingen: mag via doe-het-zelf of door werknemer(s) met opleidingsattest eenvoudige handelingen  
Aangezien het kanaal langs buiten bereikbaar is, kan de verwijdering plaatsvinden zonder binnendringing in het gebouw.

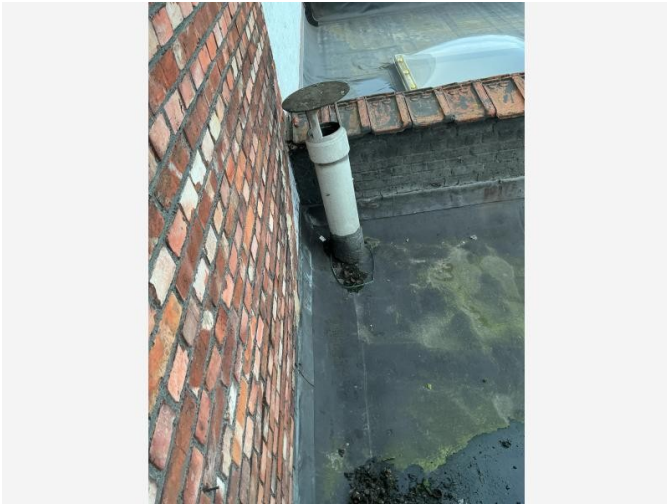
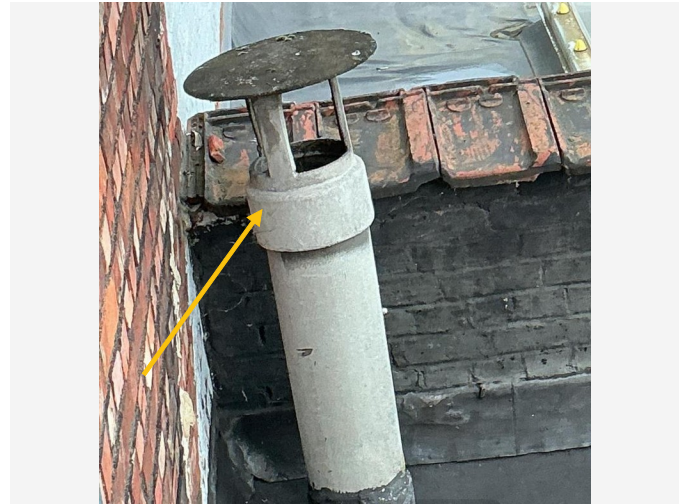
Verwijderen

<b>Beschrijving</b>	Schouwhoed op rookgaskanaal
<b>Omgeving</b>	Buiten
<b>Primaire drager</b>	Schuin dak
<b>Asbestmateriaal</b>	Schouwhoed, ventilatiekap (anti-windval)
<b>Bindmiddel van asbestmateriaal</b>	Cement
<b>Gebondenheid op basis van bindmiddel</b>	Hecht
<b>Hoeveelheid (gewicht - aantal)</b>	<ul style="list-style-type: none"><li>• 2,00 kg - 1 stuk</li></ul>
<b>Totaal gewicht</b>	2,00 kg
<b>Eenvoudig bereikbaar</b>	Ja
<b>Bevestigingswijze</b>	<ul style="list-style-type: none"><li>• Geklemd</li><li>• Geschroefd</li></ul>
<b>Identificatiemethode</b>	<p>De asbestdeskundige beoordeelt het materiaal als asbestverdacht en dus asbesthoudend, en dit zonder monstername.</p> <p>Motivatie: Er is een onderzoeksbeperking die monstername verhindert; De ruimte of het materiaal bevindt zich hoger dan 3,5 meter vanaf een vaste ondergrond.</p>
<b>Destructieve handeling voor identificatie</b>	Nee
<b>Opmerking</b>	De hoeveelheid is een zo nauwkeurig mogelijke opmeting, waar evenwel kleine afwijkingen op mogelijk zijn.

- Eenvoudige handelingen: mag via doe-het-zelf of door werknemer(s) met opleidingsattest eenvoudige handelingen  
Deze toepassing mag door een aannemer die over een opleidingsattest eenvoudige handelingen beschikt of door een particulier (doe-het-zelver), verwijderd worden indien er geen verhoogd risico op vrijgave van asbestvezels (max. concentratie 0,01 vezels/cm<sup>3</sup> - CODEX Art. VI.3-54) ontstaat en de toepassing voorafgaand wordt gefixeerd/bevochtigd. De individuele elementen moeten zonder machinale werktuigen (boormachine, slijpschijf, hogedrukreiniger,...) en zonder breken of gooien een voor een losgemaakt worden en dubbel en luchtdicht verpakt afgevoerd worden naar een erkend afvalpunt (recyclagepark). Daar moeten ze voorzichtig in de container voor asbestafval worden gelegd. Op het recyclagepark worden uitsluitend hechtgebonden asbestmaterialen aanvaard. Niet-hechtgebonden asbestmaterialen kunnen enkel bij een erkend asbestverwijderaar of asbestafvalverwerker worden aangeboden.

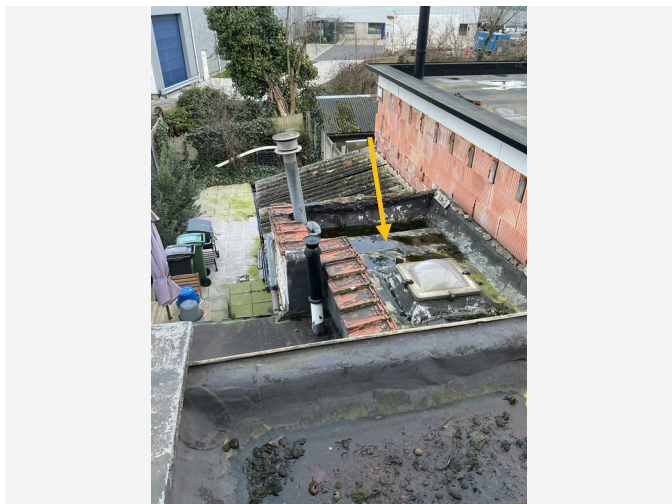
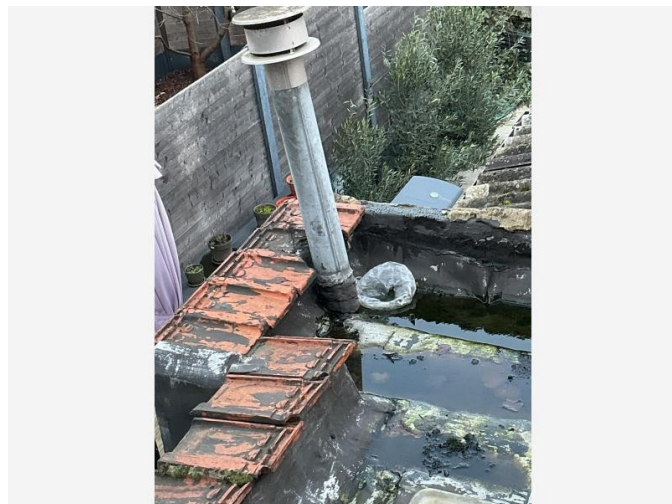
Beschrijving	Plat dak roofing
Omgeving	Buiten
Primaire drager	Plat dak
Asbestmateriaal	Dak- en gevelbekleding - Roofing
Bindmiddel van asbestmateriaal	Bitumen (roofing, teer, asfalt)
Gebondenheid op basis van bindmiddel	Hecht
Hoeveelheid (oppervlakte - aantal)	<ul style="list-style-type: none"> <li>• 25,00 m<sup>2</sup> - 1 stuk</li> </ul>
Totale oppervlakte	25,00 m <sup>2</sup>
Eenvoudig bereikbaar	Ja
Bevestigingswijze	<ul style="list-style-type: none"> <li>• Verlijmd, ingegoten, versmeerd</li> </ul>
Identificatiemethode	<p>De asbestdeskundige beoordeelt het materiaal als asbestverdacht en dus asbesthoudend, en dit zonder monstername.</p> <p>Motivatie: De monstername brengt andere schade aan dan schade die inherent is aan de monstername.</p>
Destructieve handeling voor identificatie	Nee
Opmerking	<p>De opgegeven volumes zijn slechts schattingen en mogen niet worden gebruikt als maatstaf voor heffingen. Roofing (Derbigum) of bitumen is altijd asbest verdacht. Staalnames in roofing tot op de drager brengen lekgevaar met zich mee en dat vermijd ik. Alleen na labotest kan met de roofing asbestvrij noemen. In het verslag staat dat die roofing asbest is, maar dat moet U interpreteren als asbestverdacht.</p>

- Eenvoudige handelingen: mag via doe-het-zelf of door werknemer(s) met opleidingsattest eenvoudige handelingen  
Voor roofing voorziet de wet geen verplichting om deze asbestverdachte toepassing te laten verwijderen door een firma met een opleidingsattest eenvoudige handelingen. U mag, in principe, ongeacht beschadigingen of vrije asbestvezels, deze asbesttoepassing zelf verwijderen met inachtneming van de nodige veiligheidsmaatregelen om uzelf en uw omgeving te beschermen. Een beschadigde asbesttoepassing in slechte staat kan makkelijk verder breken of vergruizen. Er komen dan schadelijke asbestvezels vrij die ingeademd kunnen worden. De verwijdering van het materiaal moet met de nodige zorg en veiligheidsvoorzieningen gebeuren.

Vermijd stofvorming en stofverspreiding op elk moment van de werken. Bevochtig of fixeer het materiaal.

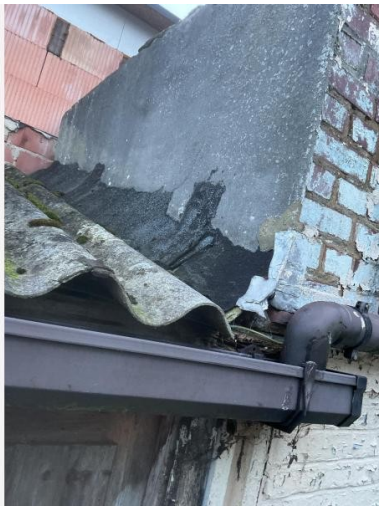
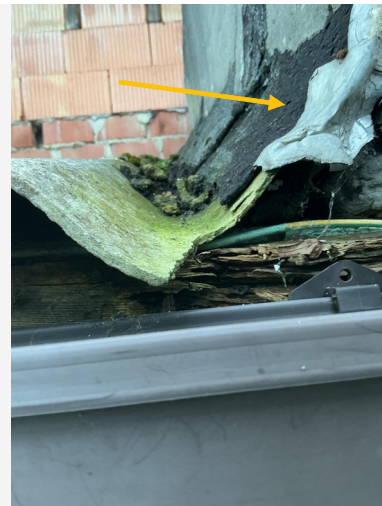
<b>Beschrijving</b>	Roofing aan dak (tussenslab)
<b>Omgeving</b>	Buiten
<b>Primaire drager</b>	Plat dak
<b>Asbestmateriaal</b>	Dak- en gevelbekleding - Roofing
<b>Bindmiddel van asbestmateriaal</b>	Bitumen (roofing, teer, asfalt)
<b>Gebondenheid op basis van bindmiddel</b>	Hecht
<b>Hoeveelheid (oppervlakte - aantal)</b>	<ul style="list-style-type: none"><li>• 1,00 m<sup>2</sup> - 1 stuk</li></ul>
<b>Totale oppervlakte</b>	1,00 m <sup>2</sup>
<b>Eenvoudig bereikbaar</b>	Ja
<b>Bevestigingswijze</b>	<ul style="list-style-type: none"><li>• Verlijmd, ingegoten, versmeerd</li></ul>
<b>Identificatiemethode</b>	<p>De asbestdeskundige beoordeelt het materiaal als asbestverdacht en dus asbesthoudend, en dit zonder monstername.</p> <p>Motivatie: De monstername brengt andere schade aan dan schade die inherent is aan de monstername.</p>
<b>Destructieve handeling voor identificatie</b>	Nee
<b>Opmerking</b>	<p>De hoeveelheid is een zo nauwkeurig mogelijke opmeting, waar evenwel kleine afwijkingen op mogelijk zijn.</p> <p>Controle en staalname van eventuele onderliggende lagen is enkel mogelijk mits uitbreiding naar een aanvullend destructief onderzoek.</p>

- Eenvoudige handelingen: mag via doe-het-zelf of door werknemer(s) met opleidingsattest eenvoudige handelingen  
Deze toepassing mag door een aannemer die over een opleidingsattest eenvoudige handelingen beschikt of door een particulier (doe-het-zelver), verwijderd worden indien er geen verhoogd risico op vrijgave van asbestvezels (max. concentratie 0,01 vezels/cm<sup>3</sup> - CODEX Art. VI.3-54) ontstaat en de toepassing voorafgaand wordt gefixeerd/bevochtigd. De individuele elementen moeten zonder machinale werktuigen (boormachine, slijpschijf, hogedrukreiniger,...) en zonder breken of gooien een voor een losgemaakt worden en dubbel en luchtdicht verpakt afgevoerd worden naar een erkend afvalpunt (recyclagepark). Daar moeten ze voorzichtig in de container voor asbestafval worden gelegd. Op het recyclagepark worden uitsluitend hechtgebonden asbestmaterialen aanvaard. Niet-hechtgebonden asbestmaterialen kunnen enkel bij een erkend asbestverwijderaar of asbestafvalverwerker worden aangeboden.
