Asbestinventarisatetest

Fabriekstraat 4, 9200 Dendermonde

Attestnummer : 20260317-000030.000

Uitgegeven op : 17.03.2026

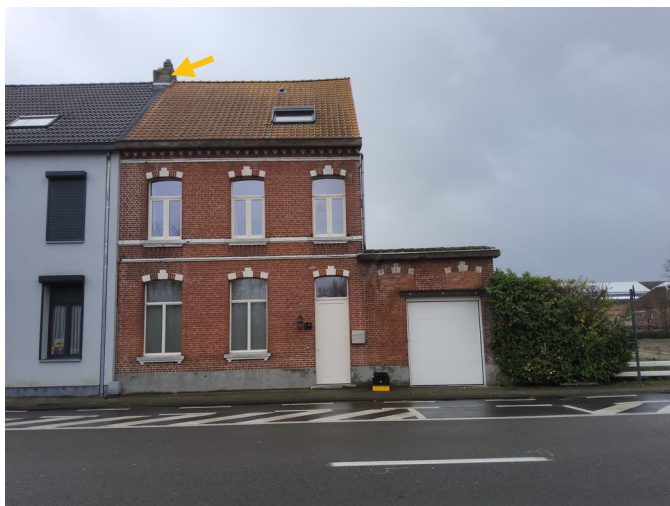
Situeringfoto

Tijdelijke beperking

Reden: Het te onderzoeken materiaal situeert zich hoger dan 3,50 m te rekenen vanaf een veilige ondergrond

Uitleg van de asbestdeskundige: De schouw bevat binnenin mogelijk een rookgaskanaal in asbestcement. Laat dit bij werken onderzoeken door een bevoegd technicus.

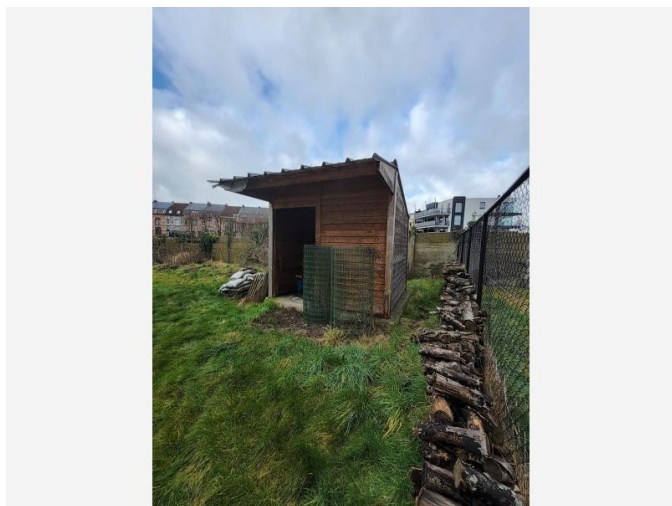
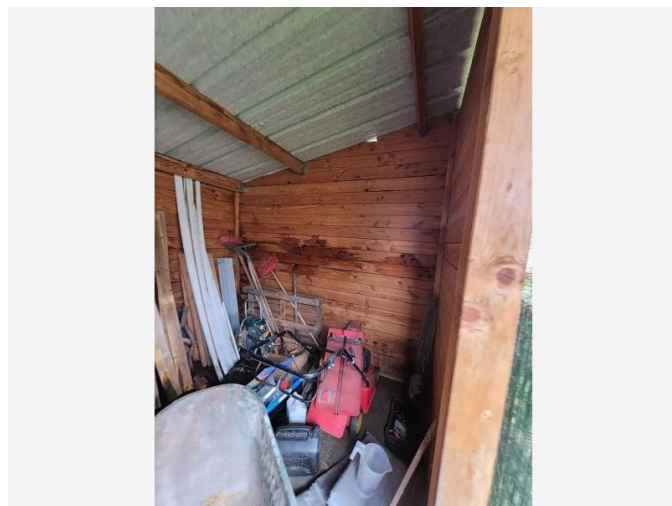
Informatie over een niet-asbestverdacht materiaal

In het tuinhuis werden geen waarneembare asbestverdachte materialen aangetroffen.

Basis voor advies	De asbestdeskundige beoordeelt het materiaal als niet-asbestverdacht.
-------------------	---

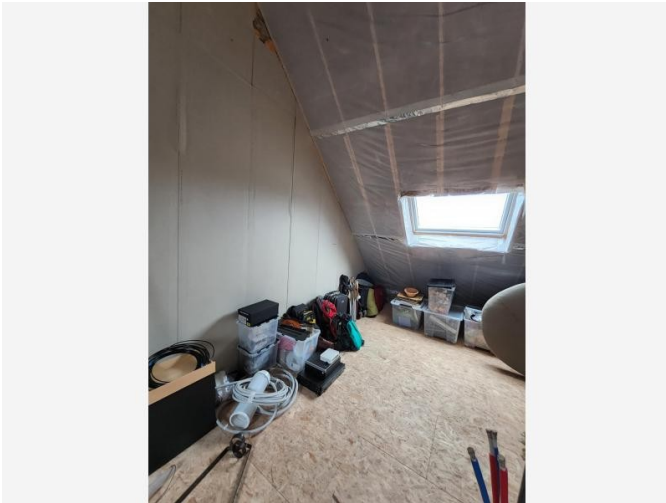
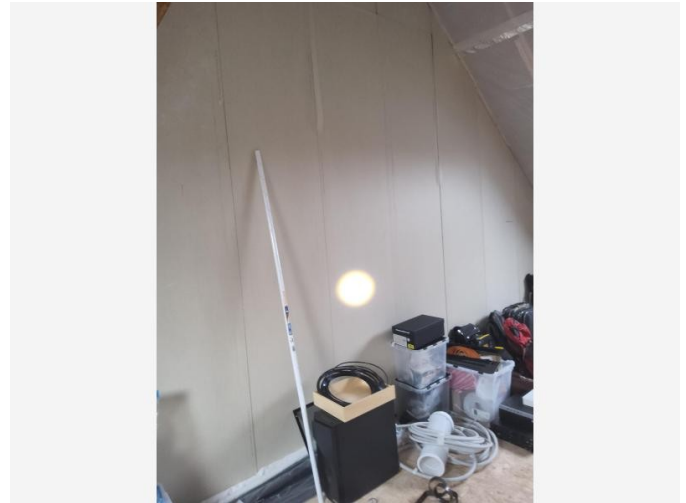
Informatie over een niet-asbestverdacht materiaal

De muren zijn afgewerkt met niet-asbestverdachte voorzetpanelen. Controle en staalname van eventuele onderliggende materialen is enkel mogelijk mits uitbreiding naar een aanvullend destructief onderzoek.

Basis voor advies	De asbestdeskundige beoordeelt het materiaal als niet-asbestverdacht.
Primaire drager	Wanden en plafonds

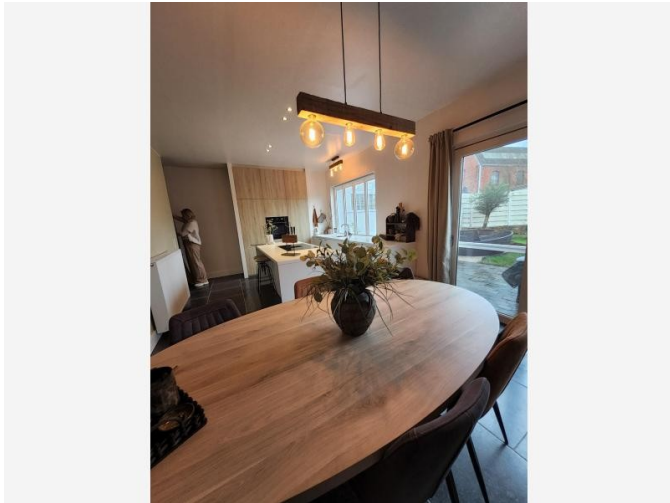
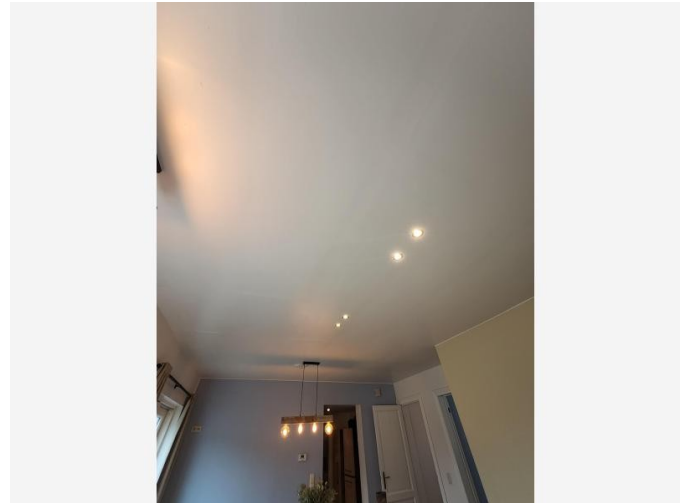
Informatie over een niet-asbestverdacht materiaal

De plafonds zijn afgewerkt met niet-asbestverdachte voorzetpanelen. Controle en staalname van eventuele onderliggende materialen is enkel mogelijk mits uitbreiding naar een aanvullend destructief onderzoek.

Basis voor advies	De asbestdeskundige beoordeelt het materiaal als niet-asbestverdacht.
Primaire drager	Plafond

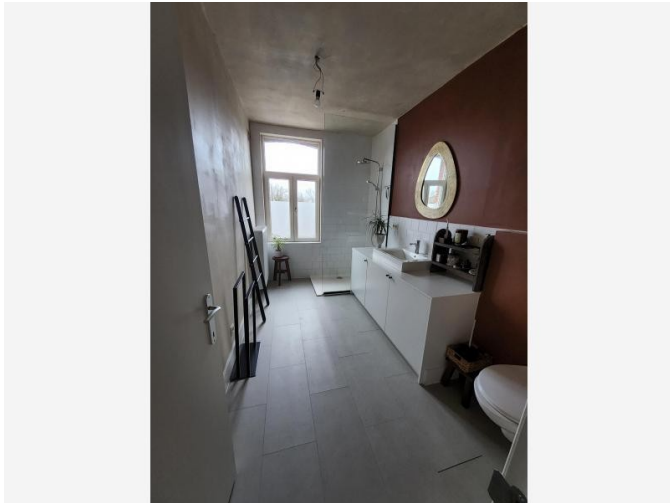
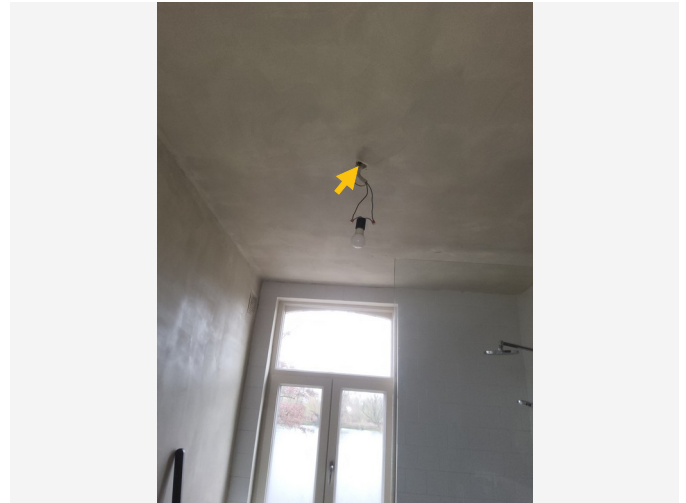
Geen asbest

#	Type	Referentie	Resultaat
5.1	Mengmonster	MM02	Geen asbest

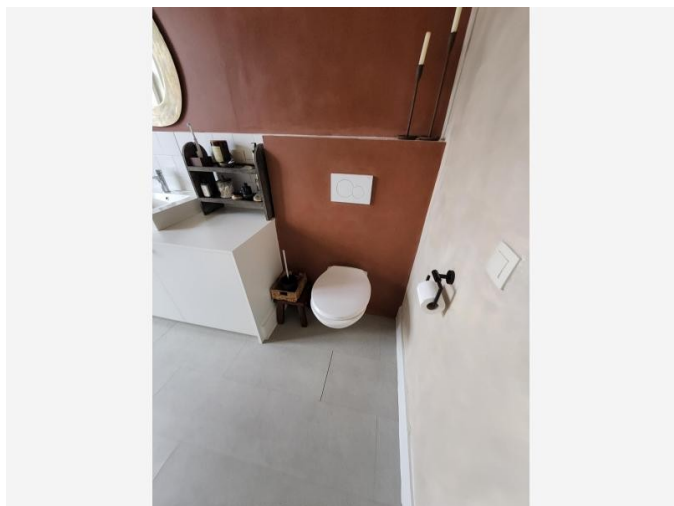
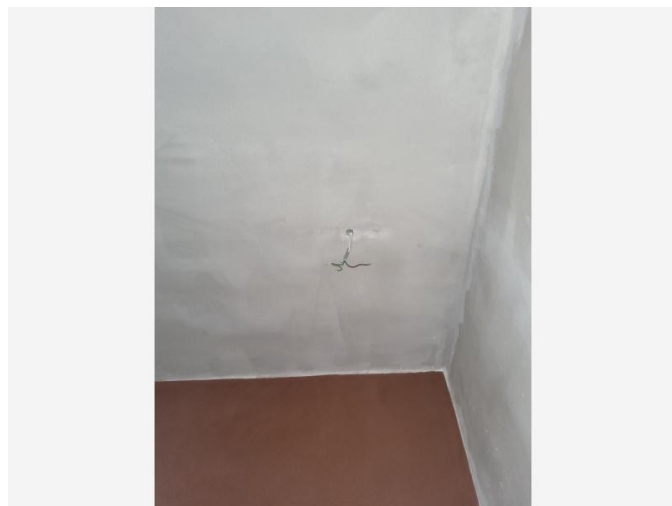
Fiche 6: Pleisterwerk wanden

Geen asbest

#	Type	Referentie	Resultaat
6.1	Mengmonster	MM01	Geen asbest

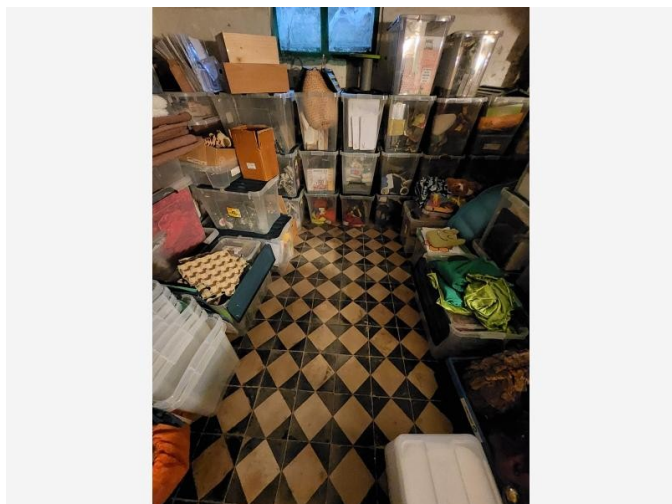
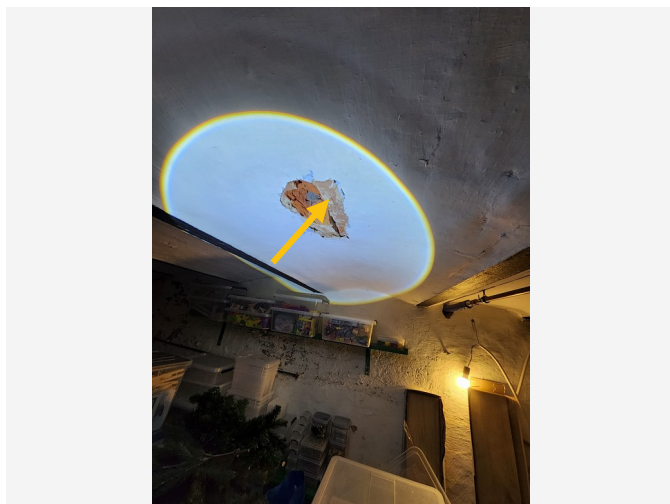
Fiche 7: Smeerlaag in cement (kelder)

Geen asbest

#	Type	Referentie	Resultaat
7.1	Mengmonster	MM03	Geen asbest

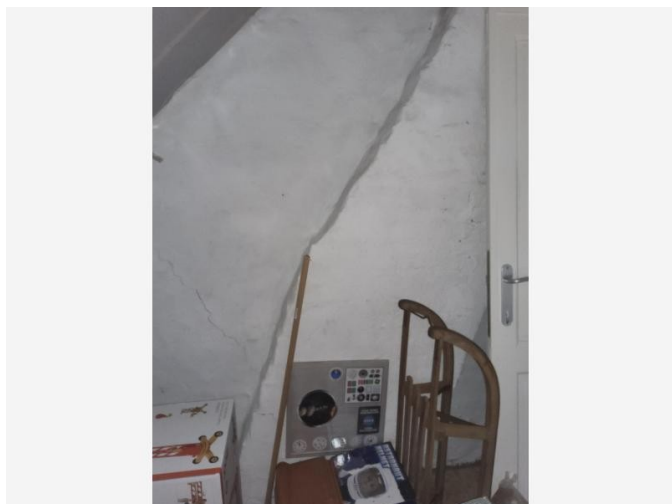
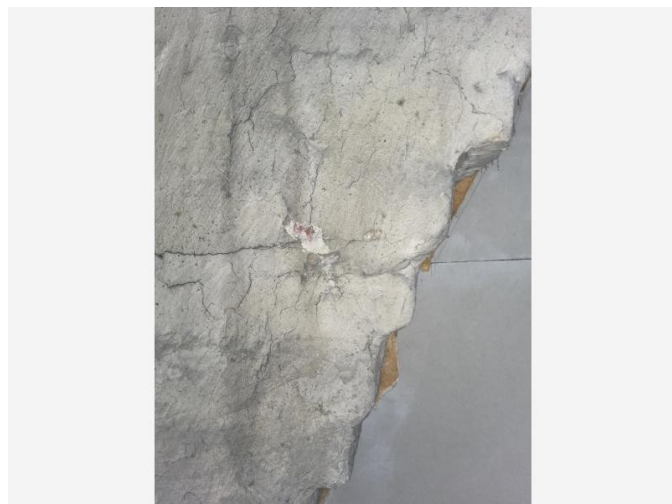
Fiche 8: Smeerlaag in cement (zolder)

Geen asbest

#	Type	Referentie	Resultaat
8.1	Mengmonster	MM04	Geen asbest

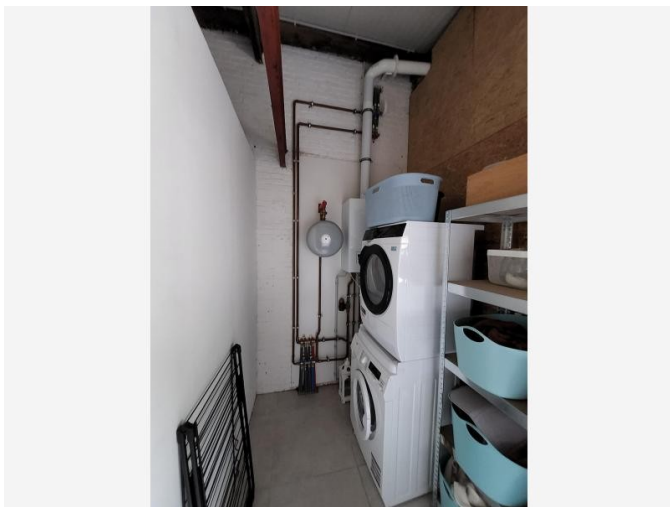
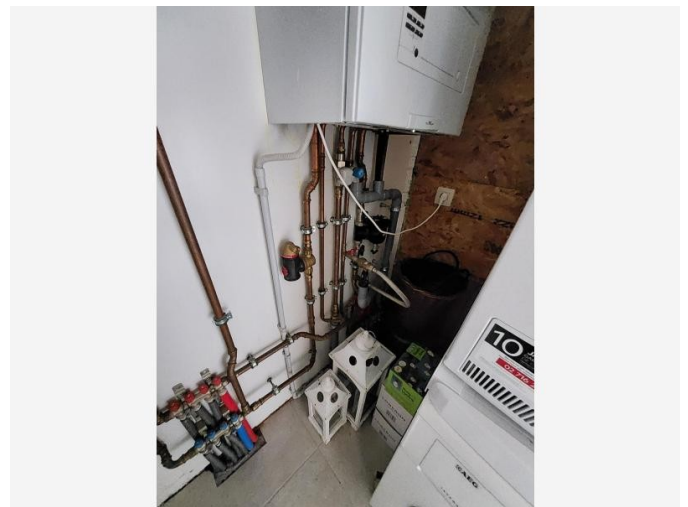
Beschrijving	Notitie	Terug te vinden op plannen
Fiche 9: CV-brander (niet verdacht)	De CV-brander bevat geen asbestverdachte materialen.	Plan 1.2: Woning plan gelijkvloers
Fiche 10: Dakbedekking in dakpannen (niet verdacht)	De dakbedekking is niet-asbestverdacht.	Plan 1.5: Dakplan
Fiche 11: Rookgaskanaal	Het rookgaskanaal is niet asbestverdacht.	Plan 1.2: Woning plan gelijkvloers
Fiche 12: Kit ramen en deuren	De kit die gebruikt werd is silicone en niet asbestverdacht.	Plan 1.2: Woning plan gelijkvloers Plan 1.3: Woning plan verdiep +1

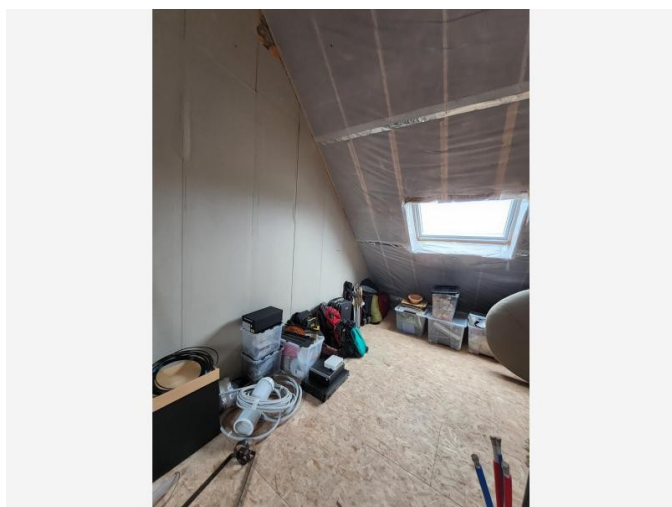
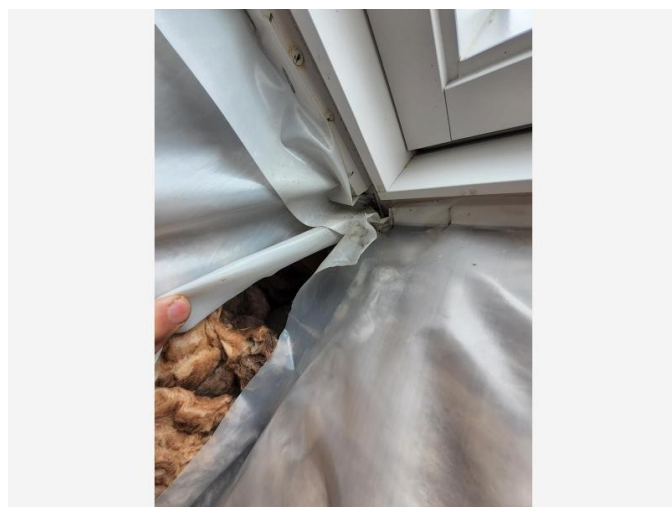
Beschrijving	Notitie	Terug te vinden op plannen
Fiche 13: Liftinfrastructuur (niet aanwezig)	Er is geen liftinfrastructuur aanwezig op de inspectielocatie.	-
Fiche 14: Onderdak (niet-asbestverdacht)	Bij het optillen van een dakpan werd geen asbestverdacht onderdak aangetroffen. Omdat dit slechts een deel van de volledige dakconstructie betreft, is het mogelijk dat er op niet-onderzochte plaatsen toch nog een (deel van een) asbestverdacht onderdak aanwezig is. Laat dit bij werken nakijken door een bevoegd technicus.	-
Fiche 15: Leidingisolatie (niet aanwezig)	Er is geen waarneembare asbestverdachte leidingisolatie aanwezig.	-
