# Asbestinventarisatetest

Alfons De Cockstraat 19, 9310 Aalst

Attestnummer : 20251118-000200.000

Uitgegeven op : 18.11.2025

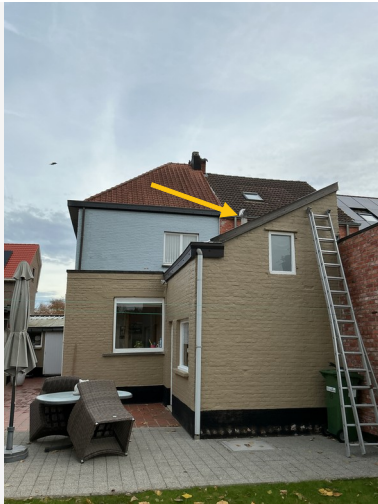
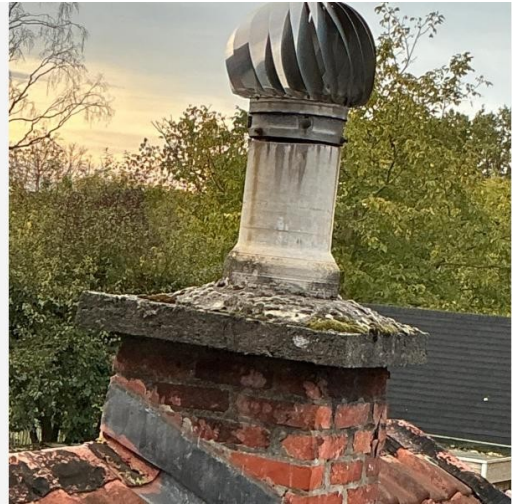
Beschrijving	Type	Actie
1. Asbestcementen rookgaskanaal	Asbestmateriaal	Verwijderen
2. Plat dak roofing	Asbestmateriaal	Zorgvuldig beheren
3. Binnenzijde van de schoorsteen +3,5m hoogte	Beperking	-

Het asbestmateriaal valt onder de mijlpaal van 2034.

Bij verouderde kanalen kunnen vezels loskomen door wind, regen of vorst, zelfs zonder directe menselijke activiteit.

<b>Eindbeoordeling materiaalrisico</b>	Verhoogd materiaalrisico en/of verhoogde kans op vezelvrijgave
<b>Opmerking</b>	Het rookgaskanaal vertoont in mindere mate tekenen van verwerking, er is geen korstmos aanwezig. Het materiaal is intact.

<b>Gebondenheid</b>	Categorie 1: hechtgebonden in oorsprong
<b>Asbestsoort (vezeltype)</b>	Crocidoliet aanwezig
<b>Asbestconcentratie</b>	Laag (< 50%)
<b>Afschermingsgraad van het gehele materiaal</b>	Geheel of deels (ook) vrij aan binnenluchtstromen
<b>Toestand van het materiaal</b>	Licht beschadigd, licht verweerd. Intact calciumsilicaatmateriaal of categorie III 'gebondenheid'

Verwijderen

- Zorg voor een veilig beheer. Vermijd het beschadigen van het asbestmateriaal. Controleer de toestand jaarlijks op wijzigingen.
- Verwijder dit asbestmateriaal zo snel mogelijk. Volg de toestand goed op.
- Hemelwater dat afspoelt van asbestcement daken of gevels kan asbestdeeltjes bevatten. Gebruik het enkel voor gesloten circuits (bv. spoelen toiletten). Reinig na het vervangen van het dak of de gevel de dakgoten en regenwaterput of -ton om asbesthoudend sediment of slib te verwijderen
- Voer bijkomende staalname(s) uit.

- Eenvoudige handelingen: mag via doe-het-zelf of door werknemer(s) met opleidingsattest eenvoudige handelingen  
Aangezien het kanaal langs buiten bereikbaar is, kan de verwijdering plaatsvinden zonder binnendringing in het gebouw.

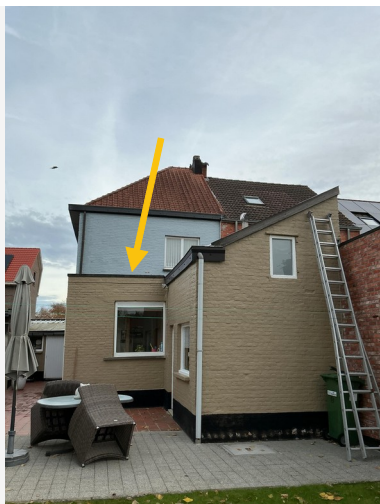
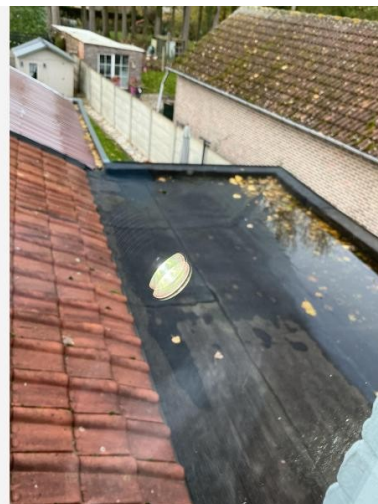
Het asbestmateriaal valt onder de mijlpaal van 2040.

<b>Eindbeoordeling materiaalrisico</b>	Laag materiaalrisico en/of verlaagde kans op vezelvrijgave
<b>Opmerking</b>	De roofing op het plat dak vertoont geen duidelijke tekenen van beschadiging of verwerking. Het materiaal lijkt visueel intact. Op basis van de huidige staat wordt het risico op vezelverspreiding als laag ingeschat

<b>Gebondenheid</b>	Categorie 1: hechtgebonden in oorsprong
<b>Asbestsoort (vezeltype)</b>	Alleen chrysotiel
<b>Asbestconcentratie</b>	Laag (< 50%)
<b>Afschermingsgraad van het gehele materiaal</b>	Geheel of deels vrij aan de buitenlucht
<b>Toestand van het materiaal</b>	Licht beschadigd, licht verweerd. Intact calciumsilicaatmateriaal of categorie III 'gebondenheid'

Zorgvuldig beheren

- Zorg voor een veilig beheer. Vermijd het beschadigen van het asbestmateriaal. Controleer de toestand jaarlijks op wijzigingen.
- Voer bijkomende staalname(s) uit.

- Eenvoudige handelingen: mag via doe-het-zelf of door werknemer(s) met opleidingsattest eenvoudige handelingen  
Voor roofing voorziet de wet geen verplichting om deze asbestverdachte toepassing te laten verwijderen door een firma met een opleidingsattest eenvoudige handelingen. U mag, in principe, ongeacht beschadigingen of vrije asbestvezels, deze asbesttoepassing zelf verwijderen met inachtneming van de nodige veiligheidsmaatregelen om uzelf en uw omgeving te beschermen. Een beschadigde asbesttoepassing in slechte staat kan makkelijk verder breken of vergruizen. Er komen dan schadelijke asbestvezels vrij die ingeademd kunnen worden. De verwijdering van het materiaal moet met de nodige zorg en veiligheidsvoorzieningen gebeuren.

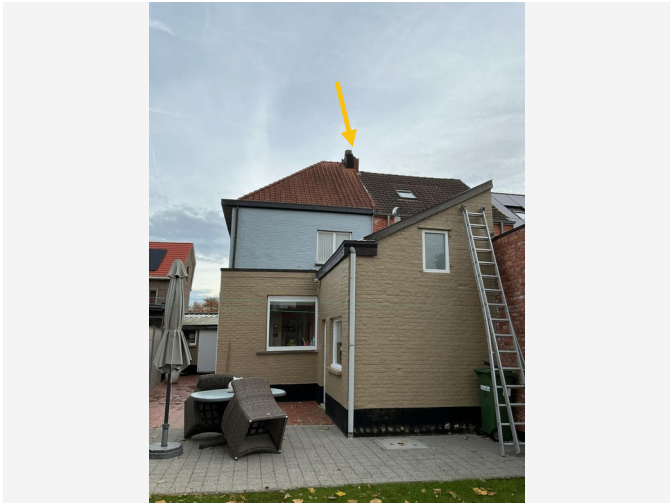
**Reden:** Het te onderzoeken materiaal situeert zich hoger dan 3,50 m te rekenen vanaf een veilige ondergrond

**Uitleg van de asbestdeskundige:** De buitenzijde van de schoorsteen is in baksteen met daarboven op een deksteenrand en een schoorsteenkap in beton. Langs de binnenzijde van de schoorsteen kunnen verschillende asbestverdachte toepassingen aanwezig zijn, zoals een schoorsteenbuis. Deze toepassingen zijn niet inspecteerbaar omwille van een onderzoeksbeperking.

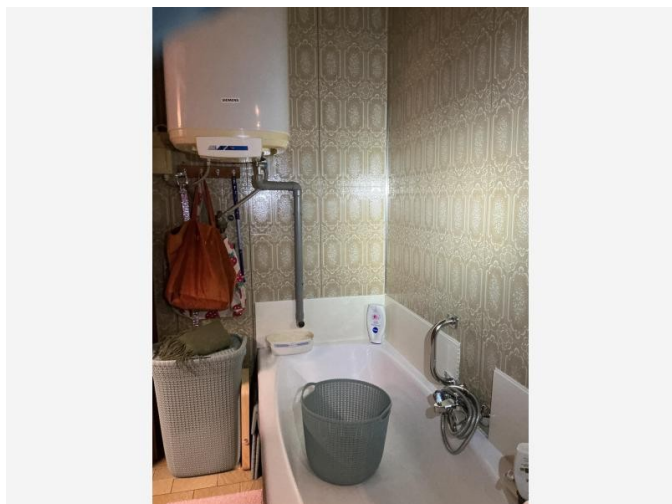
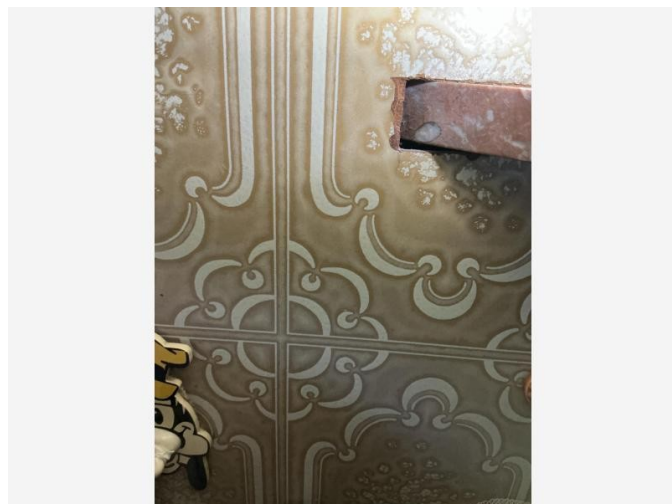
Alle muren werden op regelmatige basis auditief geïnspecteerd, waarbij geen afwijkingen of onregelmatigheden werden vastgesteld.

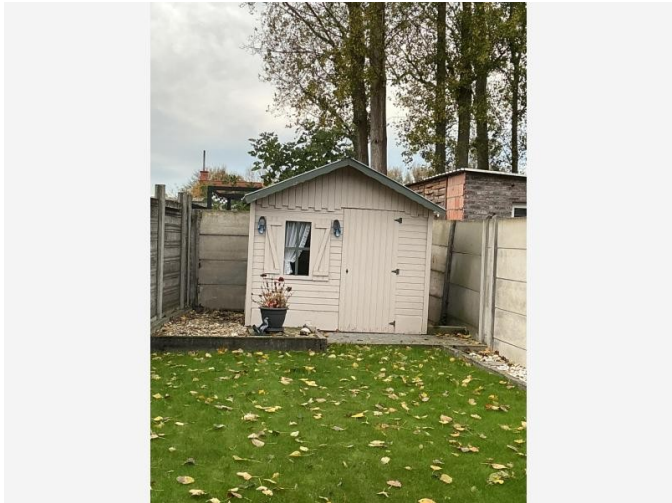
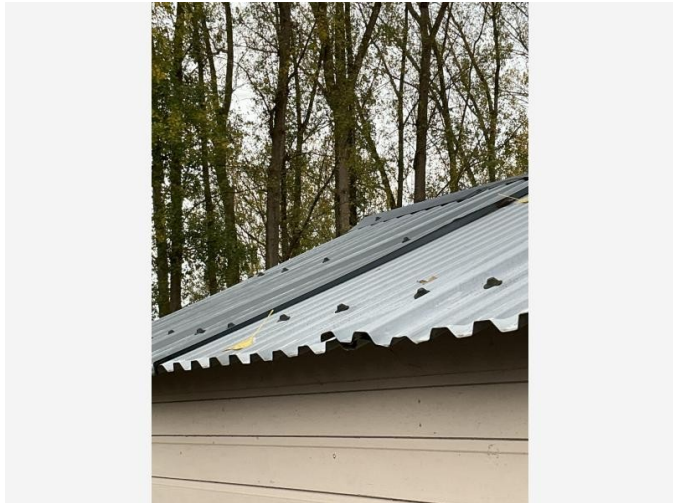
Tuinhuis in hout met metalen dak. De wanden van het tuinhuis zijn vervaardigd uit hout en verkeren in degelijke staat. Deze constructie-onderdelen zijn niet asbestverdacht.

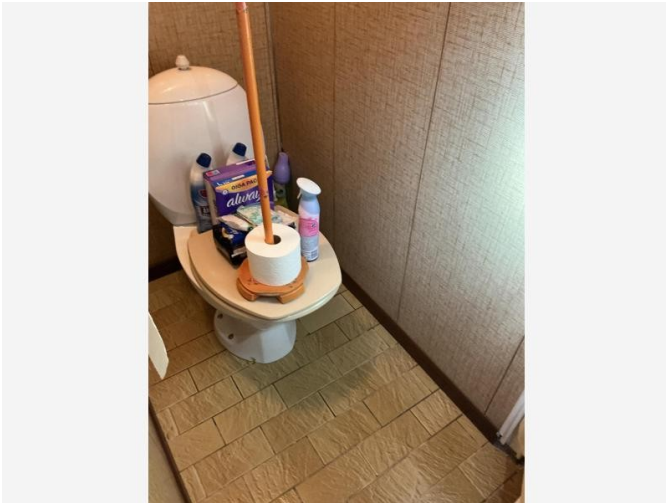
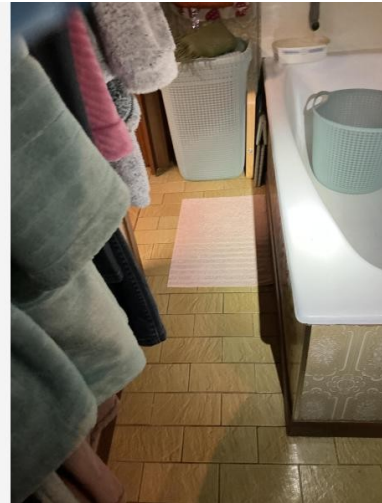
Het betreft de tegellijm van de vloeren en de faences.

Er kon geen bewijs van de tegellijm worden aangeleverd. Deze kan dus mogelijk asbest bevatten. Er wordt aangeraden om dit te onderzoeken bij grondige renovatiewerken. Dit kon niet worden bemonsterd zonder destructief onderzoek.

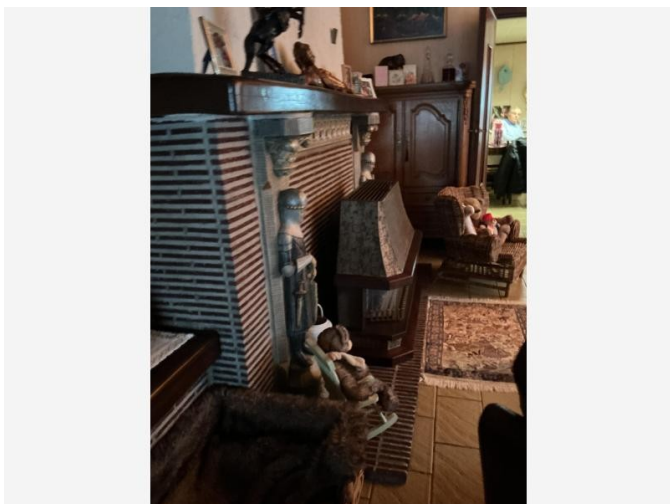
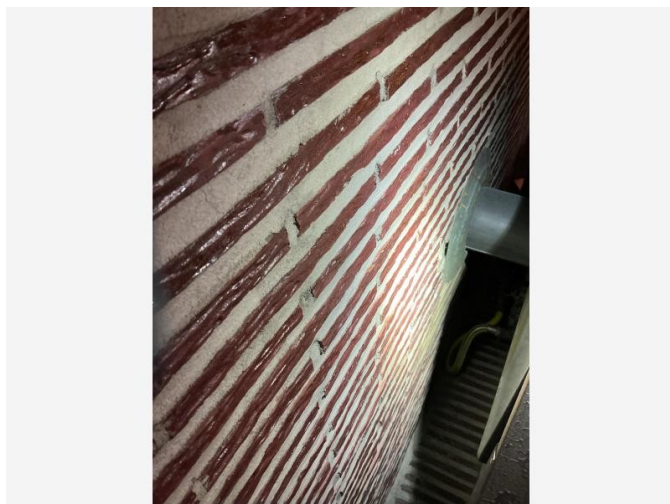
Het betreft een schouwmantel met decoratieve sierschouw (stenenmotief). Vanwege de aard van het onderzoek, dat niet-destructief is, is het niet mogelijk om een staalname uit te voeren. De schouwmantel verkeert in heel goede staat. Bij het aantikken van dit deel aan de schouwmantel klinkt er een hol en fel geluid, wat kan wijzen op de aanwezigheid van asbest aan de achterzijde van de platen. De decoratieve steenstripplaten rondom de schouwmantel kunnen mogelijk asbest bevatten. Bij renovatie- en of afbraakwerken adviseer ik om stalen te nemen.

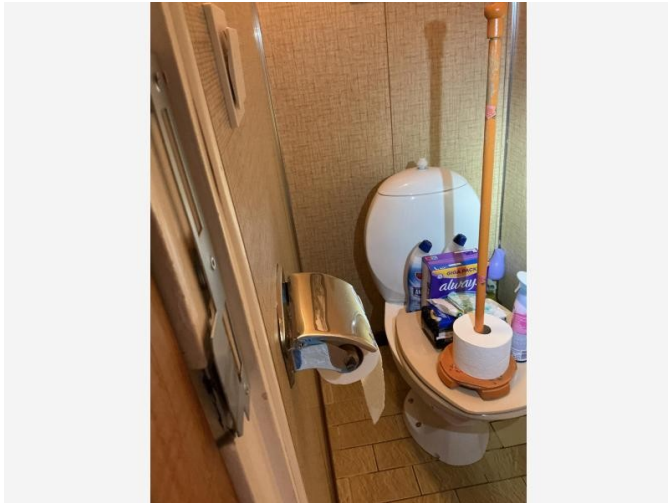
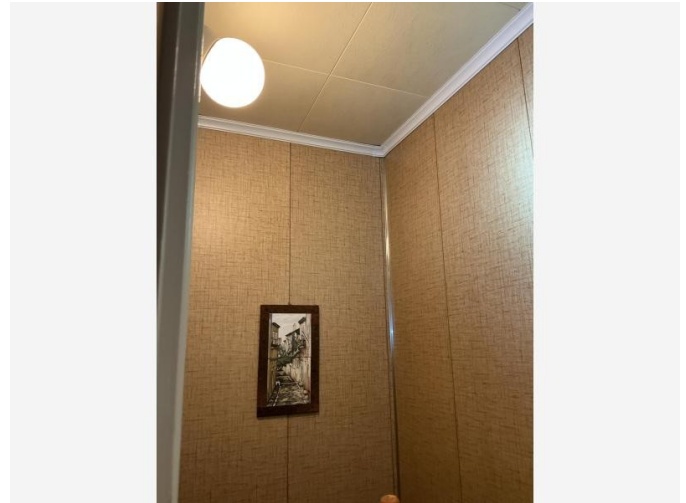
Er werden voorzetwanden (houten wanden en gipskartonplaten) aangebracht zowel op verdiep 0 & 1. Als deskundige kan ik geen uitspraak doen over eventuele asbestverdachte toepassingen die aanwezig zijn of verborgen zitten achter de voorzetwanden. De voorzetwanden zijn in hout. Deze zijn niet asbestverdacht. Wees waakzaam bij renovaties, sloop of verbouwingen.

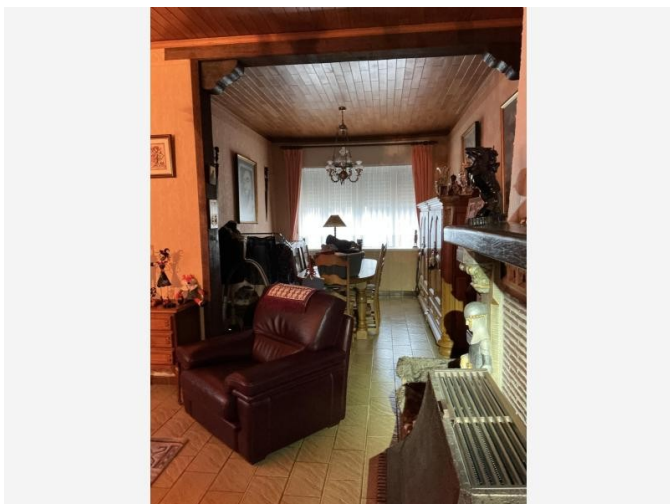
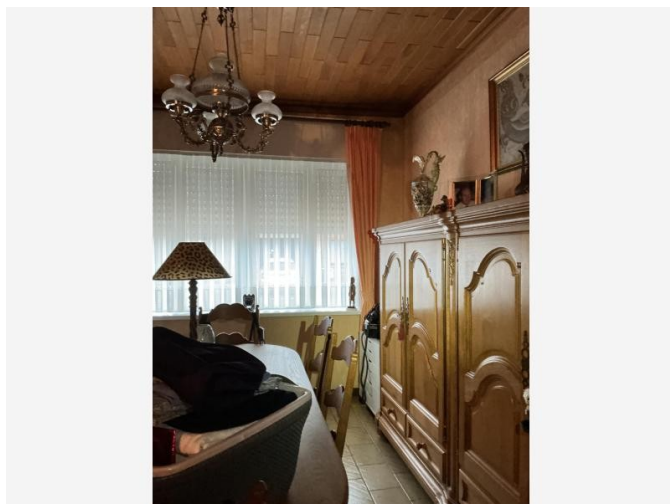
De plafonds op verdiep 0 & 1 bestaan uit hout en gipskartonplaten. Deze materialen zijn niet asbestverdacht. Echter, achter deze elementen kunnen zich wel asbesthoudende materialen bevinden die niet waarneembaar zijn. Houd hier rekening mee ingeval van werken aan het plafond of renovatiewerkzaamheden.

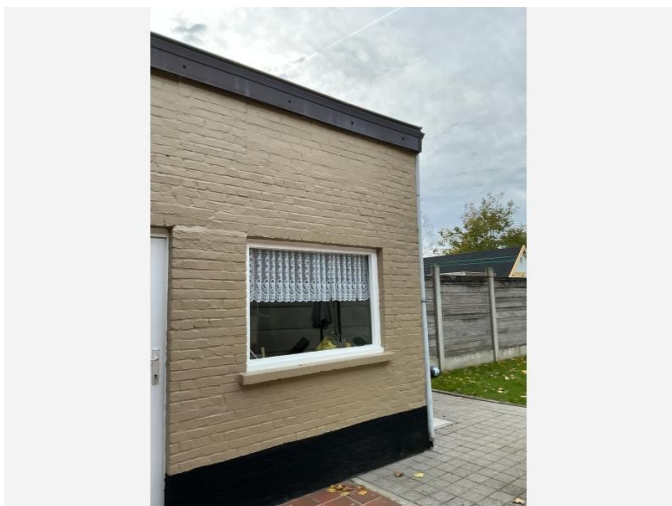
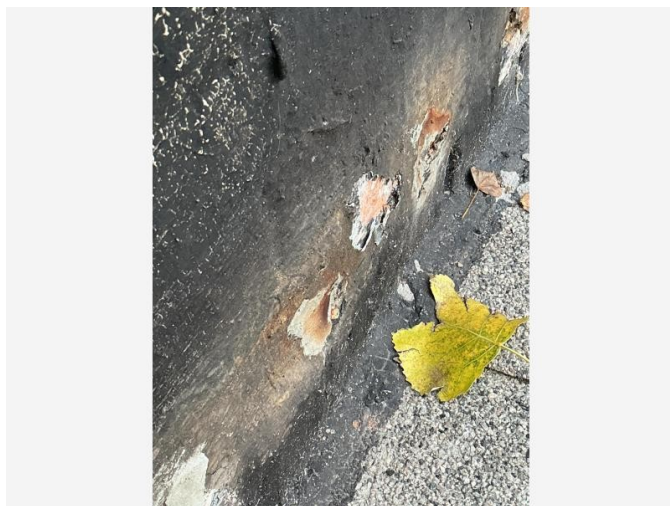
## Fiche 10: Cementering achtergevel

Geen asbest

#	Type	Referentie	Resultaat
10.1	Mengmonster	ALF DC 1.4 cem Gv	Geen asbest

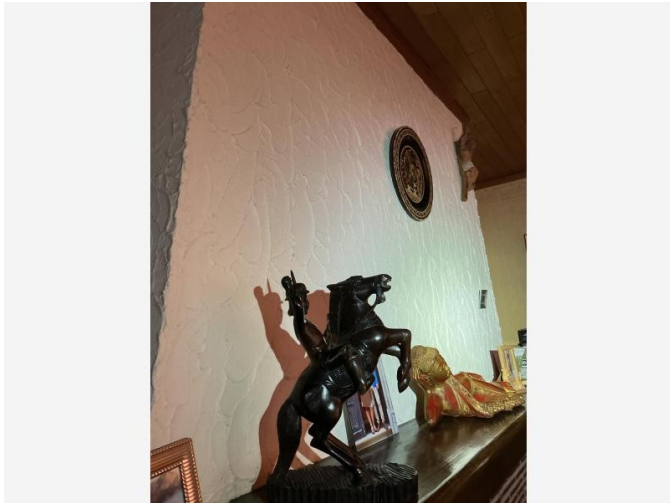
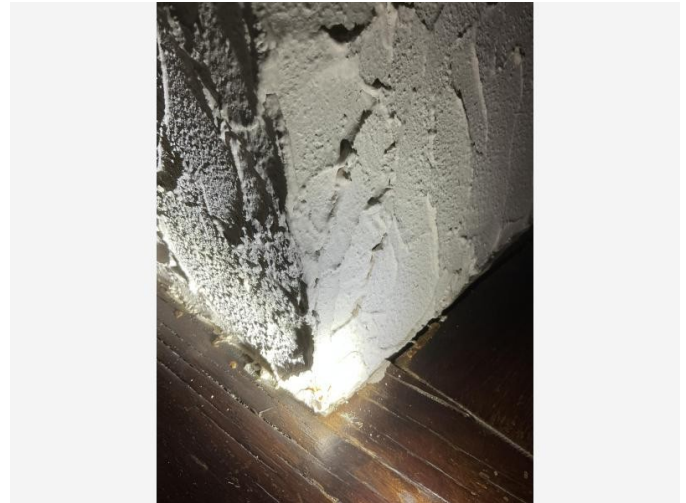
Geen asbest

#	Type	Referentie	Resultaat
11.1	Mengmonster	ALF DC 1.3 sierpl	Geen asbest

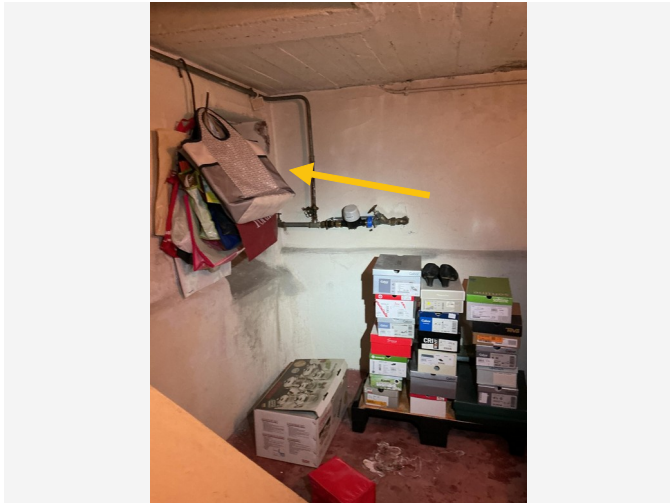
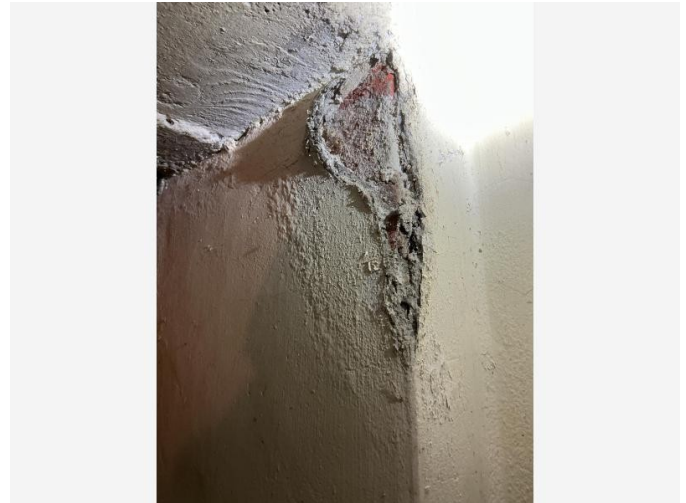
Geen asbest

#	Type	Referentie	Resultaat
12.1	Mengmonster	ALF DC 1.2 cem K	Geen asbest

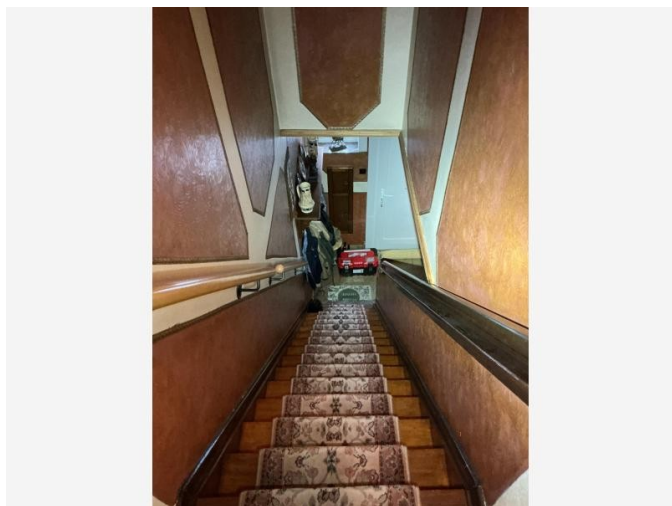
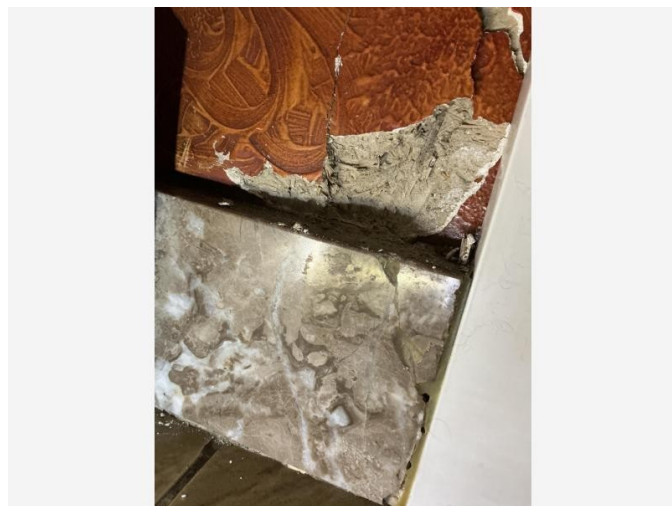
## Fiche 13: Pleisterwerk muren

Geen asbest

#	Type	Referentie	Resultaat
13.1	Mengmonster	ALF DC 1.1 pl m	Geen asbest

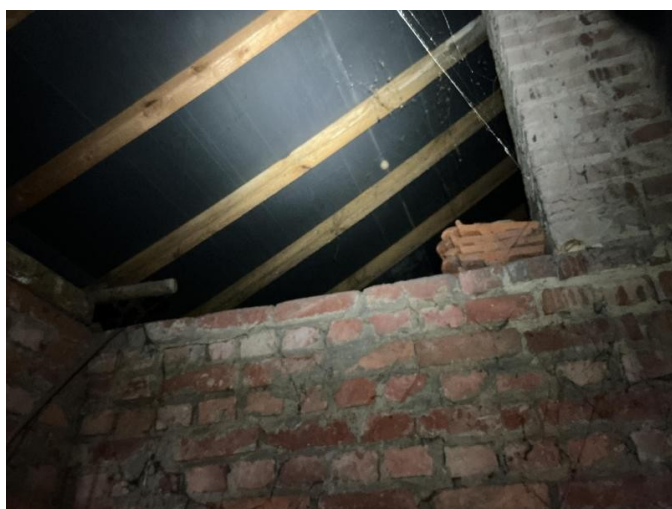
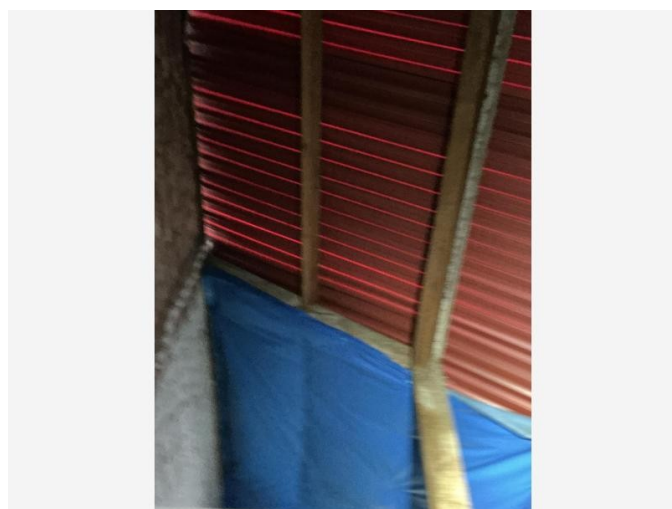
### Fiche 14: Onderdak (achterbouw)

Beschrijving	Notitie	Terug te vinden op plannen
Fiche 14: Onderdak (achterbouw)	Bij visuele inspectie van de kleine zolderruimte boven de berging/wasruimte werd vastgesteld dat de dakstructuur tot in de nok is voorzien van pvc onderdak (folie). Op enkele plaatsen kon worden vastgesteld dat er geen asbestverdacht onderdak aanwezig is; de dakpannen bij deel 1 en de metaalpaat bij deel 2 zijn zichtbaar.	-
Fiche 15: Ramen met soepele kit/mastiek	De mastiek/kit tussen gevel en raam, deur en poortkader, alsook tussen glas en raamkader zijn elastisch/soepel. Deze wordt beschouwd als niet asbestverdacht.	-
Fiche 16: Onderdak hoofddak	Bij visuele inspectie van de zolderruimte werd vastgesteld dat de dakstructuur tot in de nok is afgewerkt met doorzichtige pvc onderdakfolie. Deze is niet asbestverdacht.  Tevens zijn er bewijsdocumenten die aantonen dat de vernieuwing van het hoofddak werd uitgevoerd in 2010.	Plan 1.11: Zolder
