Asbestinventarisatetest

Pontweg 42, 9310 Aalst

Attestnummer : 20230213-000490.000

Uitgegeven op : 13.02.2023

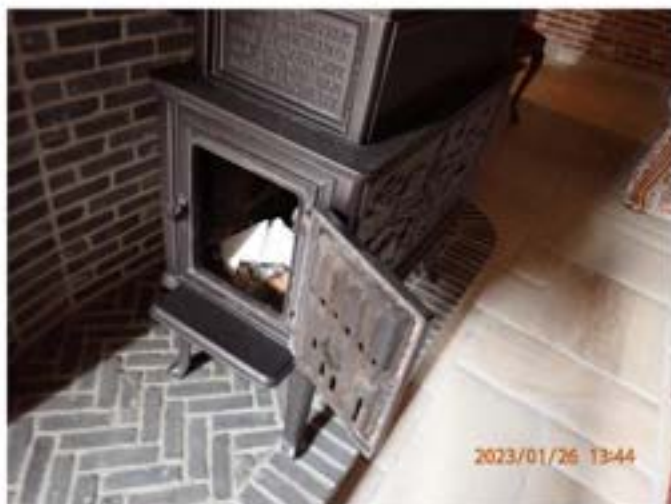
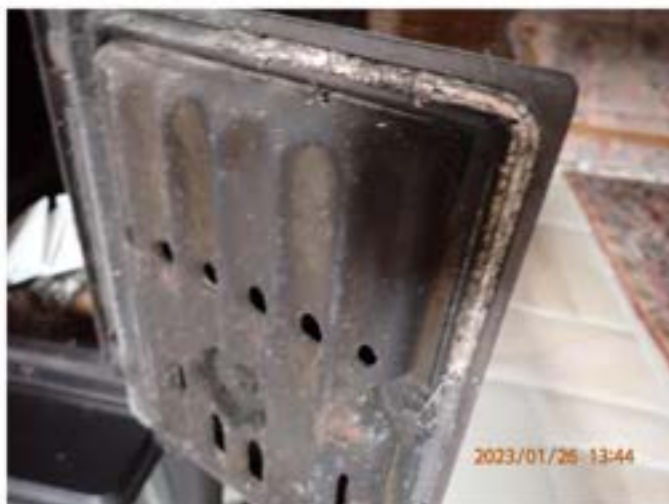
Dringend verwijderen

Eindbeoordeling materiaalrisico	Hoog materiaalrisico en/of hoge kans op vezelvrijgave
---------------------------------	---

Gebondenheid	Categorie 3: niet-hechtgebonden met weinig of geen matrix
Asbestsoort (vezeltype)	Alleen chrysotiel
Asbestconcentratie	Hoog (>= 50%)
Afschermingsgraad van het gehele materiaal	Geheel of deels (ook) vrij aan de binnenlucht
Toestand van het materiaal	Matig beschadigd, matig verweerd

Beschrijving	Kachelouw
Omgeving	Binnen
Primaire drager	Zonder Beveiliging
Asbestmateriaal	Koord, lint, band, strip
Bindmiddel van asbestmateriaal	Weinig of geen bindmiddel (textiel, bevloking, ...)
Gebondenheid op basis van bindmiddel	Niet-hechtgebonden
Hoeveelheid (lengte - omtrek - aantal)	• 2,00 m - 2,00 cm - 1 stuk
Totale oppervlakte	0,04 m ²
Eenvoudig bereikbaar	Ja
Bevestigingswijze	• Geklemd
Identificatiemethode	Vaststelling zonder monsternamen

- Verwijder dit asbestmateriaal zo snel mogelijk. Volg de toestand goed op.

- Eenvoudige handelingen: mag via doe-het-zelf of door werknemers met opleidingsattest eenvoudige handelingen
Dit mag de eigenaar vervangen worden mits het in acht nemen van volgende veiligheidsmaatregelen:
Mondmasker met P3 filter gebruiken, goed bevochtigen en veilig verpakken voor transport.

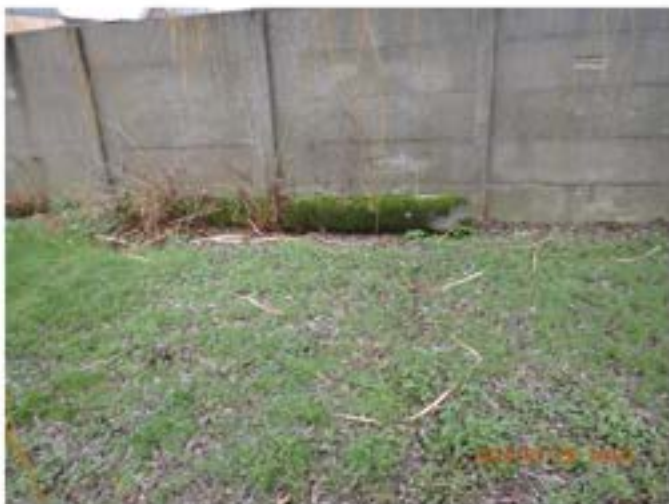
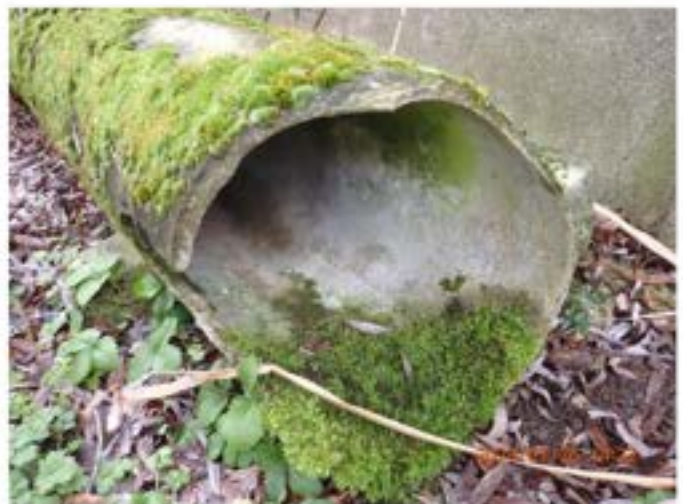
Dringend verwijderen

#	Type	Referentie	Resultaat
2.1	Puntmonster	M03	Chrysotiel

Beschrijving	Cementen buis
Type afvalstof	Betreft stock-voorraad of gedemonteerde asbestmaterialen
Aanwezige resten	een beschadigde buis ligt in de tuin
Omgeving	Buiten
Primaire drager	Bodem
Asbestmaterialen	<ul style="list-style-type: none">Buis, koker, leiding, pijp, doorvoer
Bindmiddel van asbestmateriaal	Cement
Gebondenheid op basis van bindmiddel	Hecht ZORGELOOS VERKOPEN
Hoeveelheid (gewicht - aantal)	<ul style="list-style-type: none">40,00 kg - 1 stuk
Totaal gewicht	40,00 kg
Eenvoudig bereikbaar	Ja
Identificatiemethode	Vaststelling met monstername

- Verwijder het asbestafval.

- Eenvoudige handelingen: mag via doe-het-zelf of door werknemer(s) met opleidingsattest eenvoudige handelingen
Dit mag de eigenaar vervangen worden mits het in acht nemen van volgende veiligheidsmaatregelen:
Mondmasker met P3 filter gebruiken, goed bevochtigen en veilig verpakken voor transport. Buis niet breken !!
Indien de buis niet in zijn geheel door de eigenaar kan worden afgevoerd zonder deze te breken, dan dient een aannemer met attest EH worden aangesteld

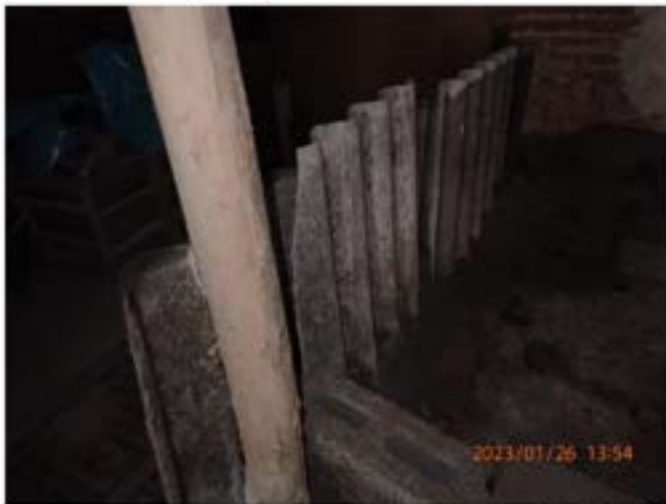
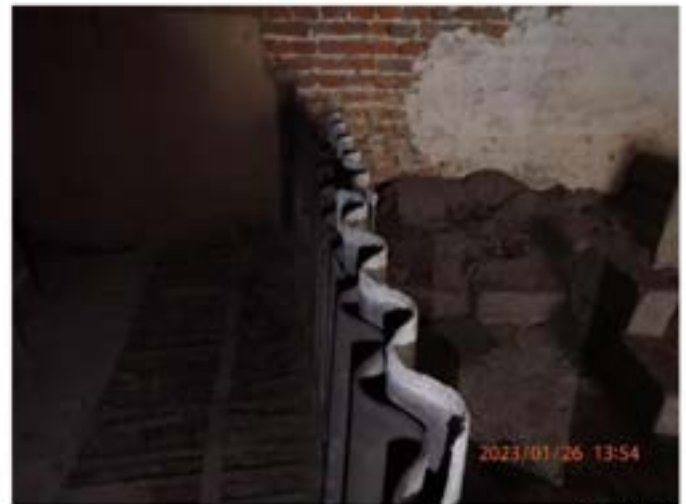
Dringend verwijderen

Beschrijving	golfplaten
Type afvalstof	Betreft stock-voorraad of gedemonteerde asbestmaterialen
Aanwezige resten	enkele golfplaten in de schuur
Omgeving	Binnen
Primaire drager	Bodem
Asbestmaterialen	<ul style="list-style-type: none">Dak- en gevelbekleding - Golfplaat
Bindmiddel van asbestmateriaal	Cement
Gebondenheid op basis van bindmiddel	Hecht
Hoeveelheid (gewicht - aantal)	<ul style="list-style-type: none">20,00 kg - 1 stuk
Totaal gewicht	20,00 kg
Eenvoudig bereikbaar	
Identificatiemethode	Vaststelling zonder monsternamen

- Verwijder het asbestafval.

- Eenvoudige handelingen: mag via doe-het-zelf of door werknemers(s) met opleidingsattest eenvoudige handelingen
Dit mag de eigenaar vervangen worden mits het in acht nemen van volgende veiligheidsmaatregelen:
Mondmasker met P3 filter gebruiken, goed bevochtigen en veilig verpakken voor transport.

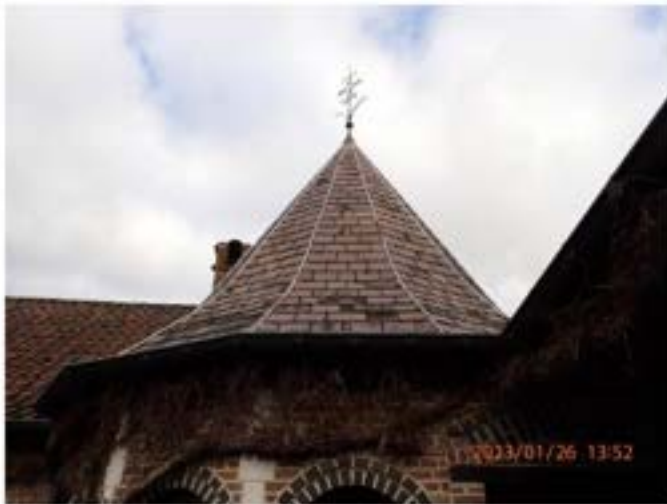
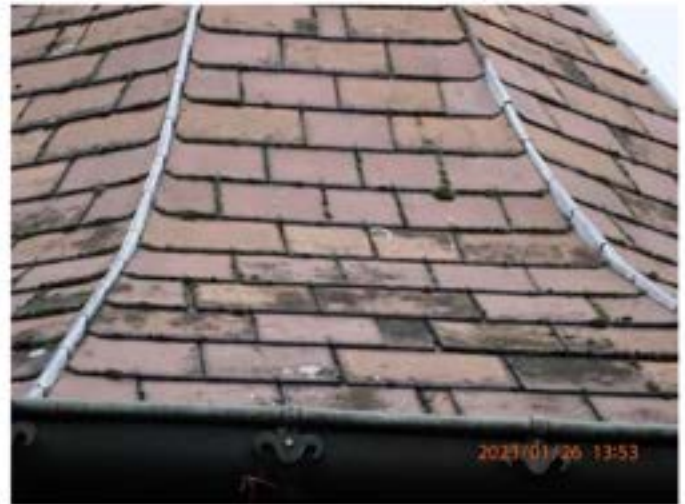
Verwijderen

Eindbeoordeling materiaalrisico	Laag materiaalrisico en/of verlaagde kans op vezelvrijgave
---------------------------------	--

Gebondenheid	Categorie 1: hechtgebonden in oorsprong
Asbestsoort (vezeltype)	Alleen chrysotiel
Asbestconcentratie	Laag (< 50%)
Afschermingsgraad van het gehele materiaal	Geheel of deels vrij aan de buitenlucht
Toestand van het materiaal	Licht beschadigd, licht verweerd, intact materiaal type Pical – asbestboard of categorie III 'gebondenheid'

Beschrijving	Leien op dak
Omgeving	Buiten
Primaire drager	ZORGELOOS VERKOPEN Schuin dak
Asbestmateriaal	Dak- en gevelbekleding - Lei, shingle
Bindmiddel van asbestmateriaal	Cement
Gebondenheid op basis van bindmiddel	Hecht
Hoeveelheid (oppervlakte - aantal)	• 20,00 m ² - 1 stuk
Totale oppervlakte	20,00 m ²
Eenvoudig bereikbaar	Ja
Bevestigingswijze	• Geklemd
Identificatiemethode	Vaststelling zonder monstername

- Zorg voor een veilig beheer. Vermijd het beschadigen van het asbestmateriaal. Controleer de toestand jaarlijks op wijzigingen.

- Eenvoudige handelingen: mag via doe-het-zelf of door werknemer(s) met opleidingsattest eenvoudige handelingen
Dit kan door een dakwerker met attest EH verwijderd worden.

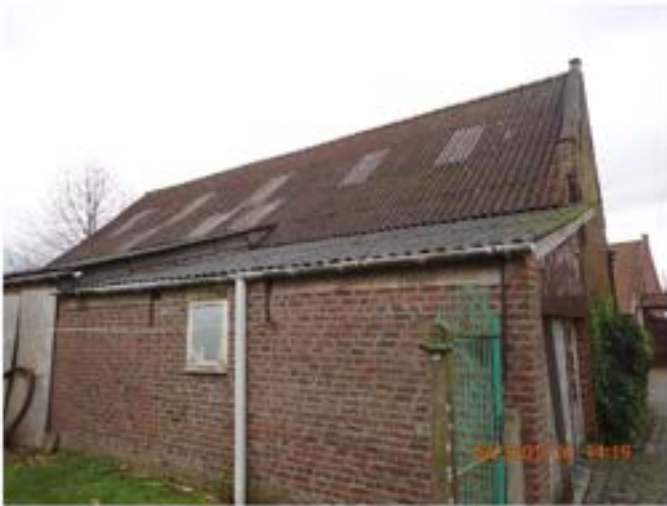
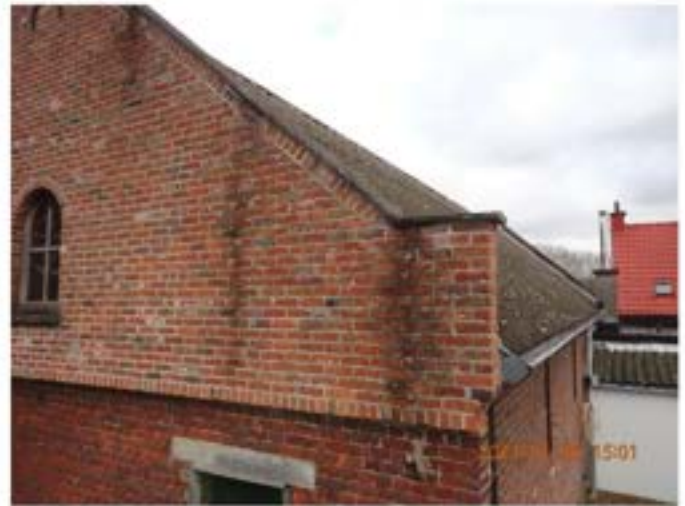
Verwijderen

Eindbeoordeling materiaalrisico	Verhoogd materiaalrisico en/of verhoogde kans op vezelvrijgave
---------------------------------	--

Gebondenheid	Categorie 1: hechtgebonden in oorsprong
Asbestsoort (vezeltype)	Alleen chrysotiel
Asbestconcentratie	Laag (< 50%)
Afschermingsgraad van het gehele materiaal	Geheel of deels (ook) vrij aan de binnenlucht
Toestand van het materiaal	Matig beschadigd, matig verweerd

Beschrijving	Golfplaten schuin dak
Omgeving	Grenst aan binnen- en buitenlucht
Primaire drager	Schuin dak
Asbestmateriaal	Dak- en gevelbekleding - Golfplaat
Bindmiddel van asbestmateriaal	Cement
Gebondenheid op basis van bindmiddel	Hecht
Hoeveelheid (oppervlakte - aantal)	• 230,00 m ² - 1 stuk
Totale oppervlakte	230,00 m ²

- Zorg voor een veilig beheer. Vermijd het beschadigen van het asbestmateriaal. Controleer de toestand jaarlijks op wijzigingen.
- Verwijder dit asbestmateriaal zo snel mogelijk. Volg de toestand goed op.

- Eenvoudige handelingen: mag via doe-het-zelf of door werknemer(s) met opleidingsattest eenvoudige handelingen
Dit kan door een dakwerker met attest EH verwijderd worden.

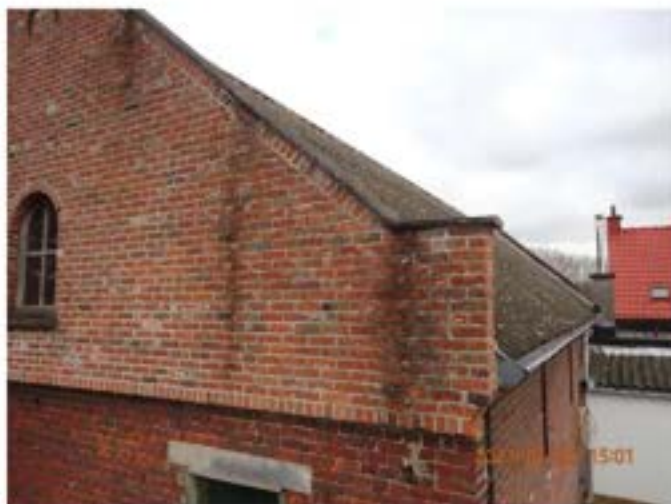
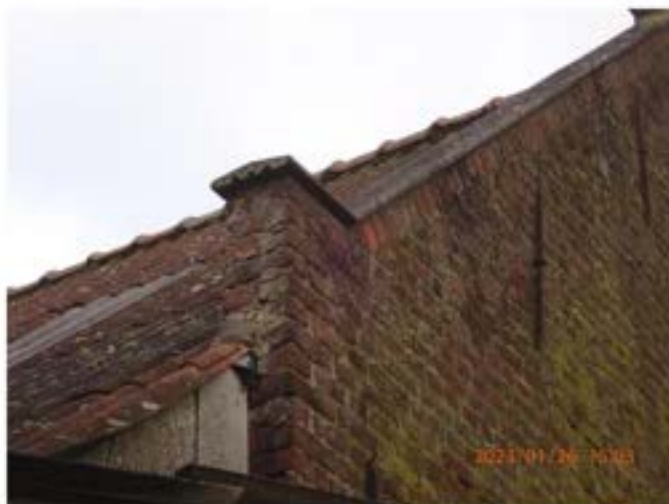
Verwijderen

Eindbeoordeling materiaalrisico	Verhoogd materiaalrisico en/of verhoogde kans op vezelvrijgave
---------------------------------	--

Gebondenheid	Categorie 1: hechtgebonden in oorsprong
Asbestsoort (vezeltype)	Alleen chrysotiel
Asbestconcentratie	Laag (< 50%)
Afschermingsgraad van het gehele materiaal	Geheel of deels vrij aan de buitenlucht
Toestand van het materiaal	Matig beschadigd, matig verweerd

Beschrijving	 
Omgeving	Buiten
Primaire drager	Wand buitenschil
Asbestmateriaal	Plaat, paneel, tablet - Hol
Bindmiddel van asbestmateriaal	Cement
Gebondenheid op basis van bindmiddel	Hecht
Hoeveelheid loppervlakte - dikte - aantal	• 20,00 m ² - 5,00 cm - 1 stuk
Totaal volume	1,00 m ³
Eenvoudig bereikbaar	Ja
Bevestigingswijze	• Verlijmd, ingegoten, versmeerd

- Zorg voor een veilig beheer. Vermijd het beschadigen van het asbestmateriaal. Controleer de toestand jaarlijks op wijzigingen.
- Verwijder dit asbestmateriaal zo snel mogelijk. Volg de toestand goed op.

- Eenvoudige handelingen: mag via doe-het-zelf of door werknemer(s) met opleidingsattest eenvoudige handelingen
Dit kan door een dakwerker met attest EH verwijderd worden.

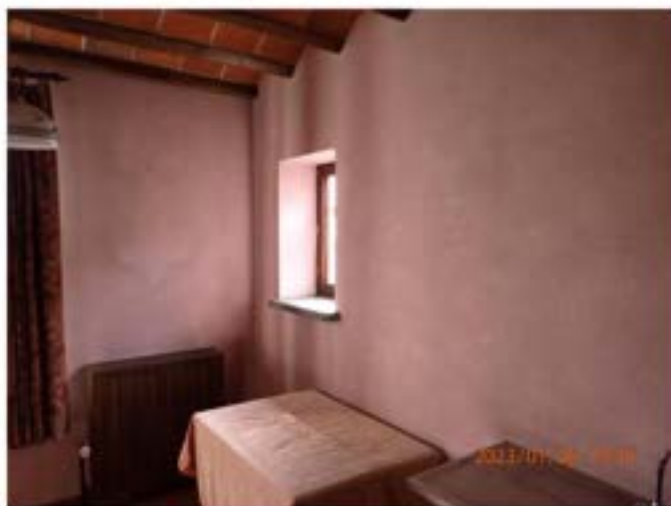
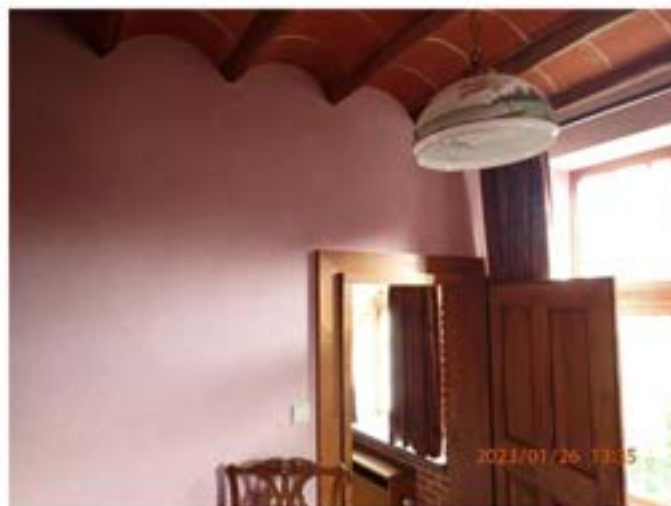
Zorgvuldig beheren

Eindbeoordeling materiaalrisico	Zeer laag materiaalrisico en/of zeer lage kans op vezelvrijgave
---------------------------------	---

Gebondenheid	Categorie 1: hechtgebonden in oorsprong
Asbestsoort (vezeltype)	Alleen chrysotiel
Asbestconcentratie	Laag (< 50%)
Afschermingsgraad van het gehele materiaal	Geheel of deels (ook) vrij aan de binnenlucht
Toestand van het materiaal	Onbeschadigd, niet verweerd

Beschrijving	Crepi binnenmuren
Omgeving	Binnen
Primaire drager	Binnenwand
Asbestmateriaal	In-situ afwerkingslagen - Crepi
Bindmiddel van asbestmateriaal	Cement
Gebondenheid op basis van bindmiddel	Hecht
Hoeveelheid (gewicht - aantal)	• 50,00 kg - 1 stuk
Totaal gewicht	50,00 kg
Eenvoudig bereikbaar	Ja
Bevestigingswijze	• Verlijmd, ingegoten, versmeerd
Identificatiemethode	Vaststelling zonder monsternamen

- Zorg voor een veilig beheer. Vermijd het beschadigen van het asbestmateriaal. Controleer de toestand jaarlijks op wijzigingen.
- Voer bijkomende staalname(s) uit.

- Hermetische zone (erkend asbestverwijderaar)
Indien de crepi asbest zou bevatten na extra analyse, dan dient deze in een HZ te worden verwijderd omwille van de stofvorming

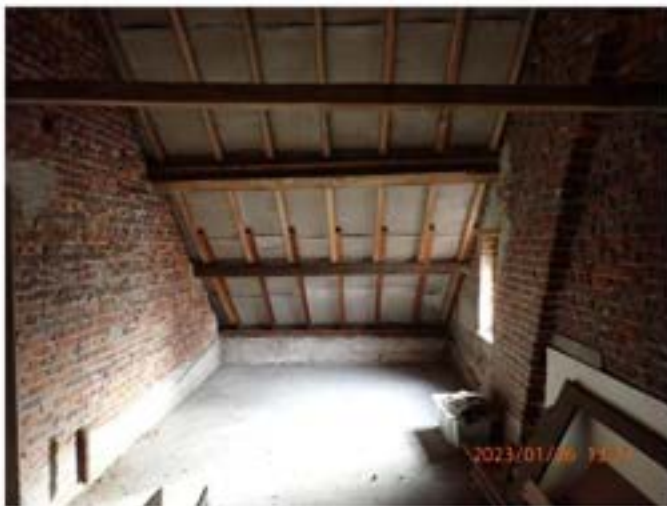
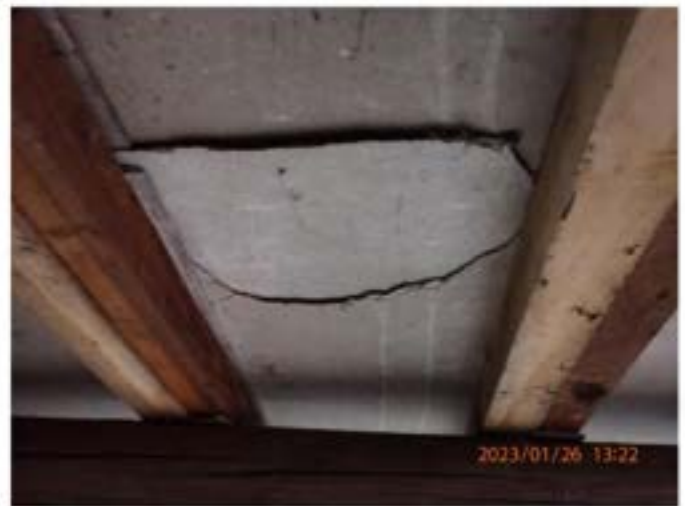
Zorgvuldig beheren

Eindbeoordeling materiaalisico	Laag materiaalisico en/of verlaagde kans op vezelvrijgave
--------------------------------	---

Gebondenheid	Categorie 1: hechtgebonden in oorsprong
Asbestsoort (vezeltype)	Alleen chrysotiel
Asbestconcentratie	Laag (< 50%)
Afschermingsgraad van het gehele materiaal	Geheel of deels (ook) vrij aan de binnenlucht
Toestand van het materiaal	Licht beschadigd, licht verweerd. Intact materiaal type Pical – asbestboard of categorie III 'gebondenheid'

#	Type	Referentie	Resultaat
8.1	Puntmonster	M01	Chrysotiel

Beschrijving	Onderdak schuin dak
Omgeving	Grenst aan binnen- en buitenlucht
Primaire drager	Schuin dak
Asbestmateriaal	Plaat, paneel, tablet - Type Menuiserite
Bindmiddel van asbestmateriaal	Cement

- Sluit de ruimte luchtdicht af en vermijd het betreden van de ruimte.
- Scherm in afwachting van verwijdering het asbestmateriaal af van luchtstromingen en verstoring: bijvoorbeeld door het te verpakken, te fixeren, af te dekken, signalisatie - afbakening aan te brengen, ...
- Zorg voor een veilig beheer en verwijder dit asbestmateriaal wanneer het bij werken eenvoudig bereikbaar wordt. Controleer de toestand jaarlijks op wijzigingen.

- Eenvoudige handelingen: mag via doe-het-zelf of door werknemer(s) met opleidingsattest eenvoudige handelingen
Dit kan door een dakwerker met attest EH verwijderd worden.

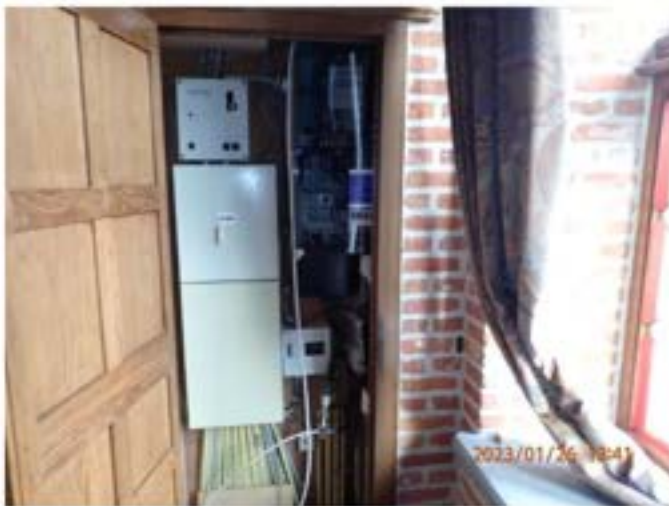
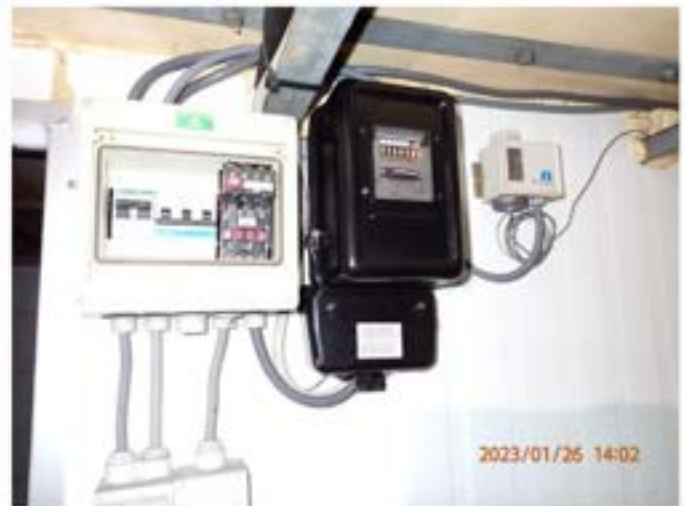
Zorgvuldig beheren

Eindbeoordeling materiaalrisico	Zeer laag materiaalrisico en/of zeer lage kans op vezelvrijgave
---------------------------------	---

Gebondenheid	Categorie 1: hechtgebonden in oorsprong
Asbestsoort (vezeltype)	Alleen chrysotiel
Asbestconcentratie	Laag (< 50%)
Afschermingsgraad van het gehele materiaal	Niet stootvaste afscherming
Toestand van het materiaal	Onbeschadigd, niet verweerd

Beschrijving	Elektriciteitsmeter van bakeliet
Omgeving	Binnen
Primaire drager	Binnenwand
Asbestmateriaal	Elektriciteitsmeter van bakeliet
Bindmiddel van asbestmateriaal	Kunststof of -hars
Gebondenheid op basis van bindmiddel	Hecht
Hoeveelheid (gewicht - aantal)	• 8,00 kg - 1 stuk
Totaal gewicht	8,00 kg
Eenvoudig bereikbaar	Ja
Bevestigingswijze	• Geschroefd
Identificatiemethode	Vaststelling zonder monsternamen

Destructieve handeling voor identificatie	Nee
Opmerking	Er staat nog een 2e meter in een koelcel in de schuur

- Zorg voor een veilig beheer. Vermijd het beschadigen van het asbestmateriaal. Controleer de toestand jaarlijks op wijzigingen.

- Eenvoudige handelingen: mag via doe-het-zelf of door werknemer(s) met opleidingsattest eenvoudige handelingen
Te vervangen door Fluvius

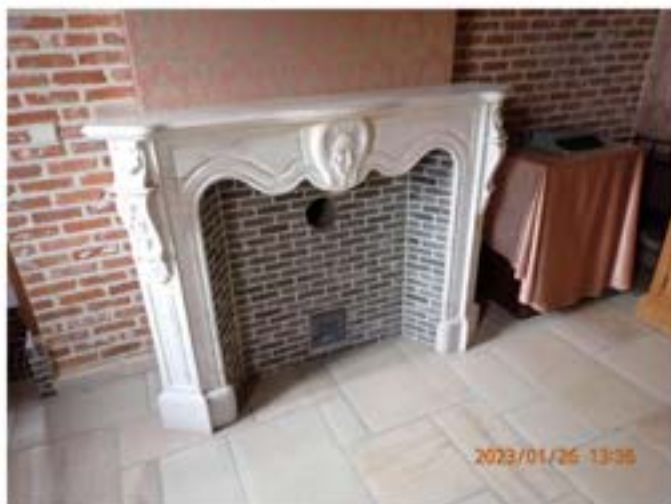
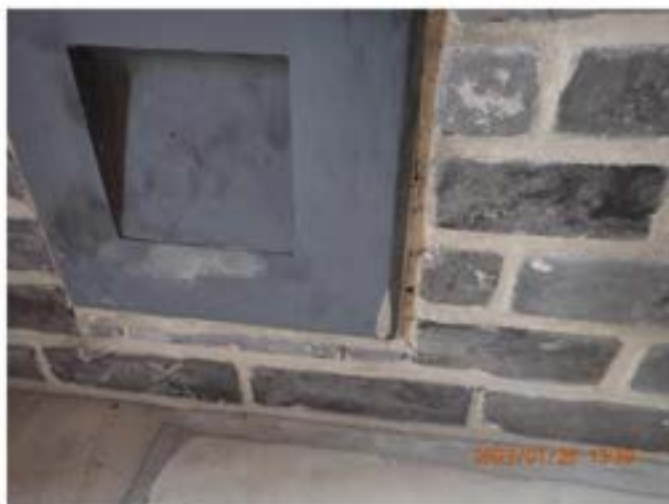
Zorgvuldig beheren

Eindbeoordeling materiaalrisico	Zeer laag materiaalrisico en/of zeer lage kans op vezelvrijgave
---------------------------------	---

Gebondenheid	Categorie 1: hechtgebonden in oorsprong
Asbestsoort (vezeltype)	Alleen chrysotiel
Asbestconcentratie	Laag (< 50%)
Afschermingsgraad van het gehele materiaal	Niet stootvaste afscherming
Toestand van het materiaal	Onbeschadigd, niet verweerd

#	Type	Referentie	Resultaat
10.1	Puntmonster	M02	Chrysotiel

- Scherm in afwachting van verwijdering het asbestmateriaal af van luchtstromingen en verstoring: bijvoorbeeld door het te verpakken, te fixeren, af te dekken, signalisatie - afbakening aan te brengen, ...
- Verwijder dit asbestmateriaal zo snel mogelijk. Volg de toestand goed op.

- Eenvoudige handelingen: mag via doe-het-zelf of door werknemer(s) met opleidingsattest eenvoudige handelingen
Dit kan door een aannemer met attest eenvoudige handelingen worden vervangen

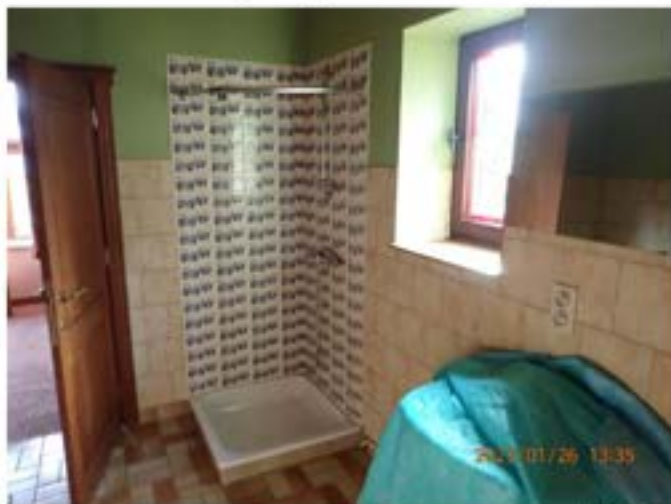
Advies

Identificatiemethode	Redelijk vermoeden
Primaire drager	Binnenwand
(Asbest)materiaal	In-situ afwerkingslagen - Lijm laag

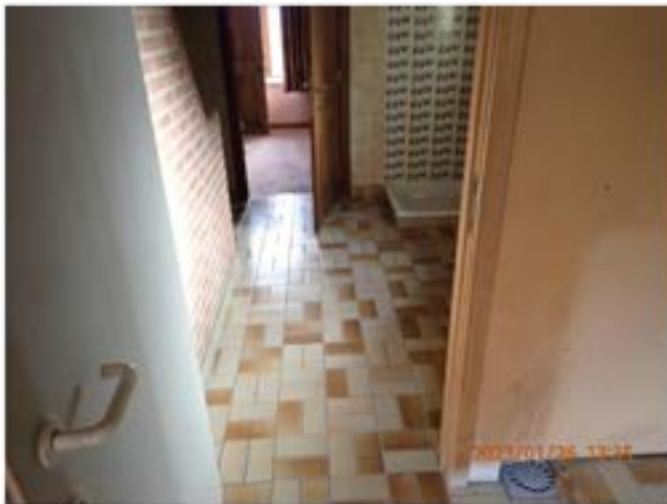
Advies

Identificatiemethode	Redelijk vermoeden
Primaire drager	Vloer
(Asbest)materiaal	In-situ afwerkingslagen - Lijm laag

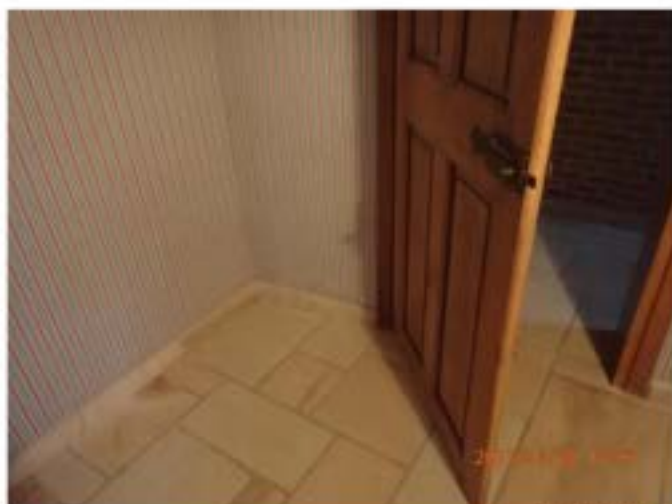
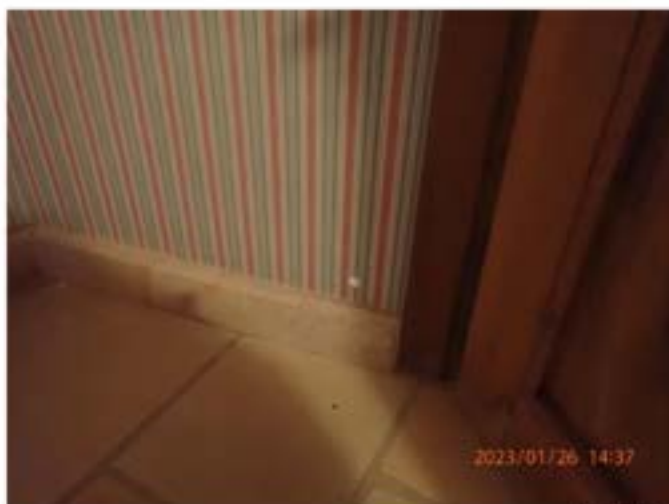
Geen asbest
