Asbestinventarisatetest

Heilig Hartlaan 12, 9300 Aalst
Gemeenschappelijke delen

Attestnummer : 20251221-000087.000

Uitgegeven op : 21.12.2025

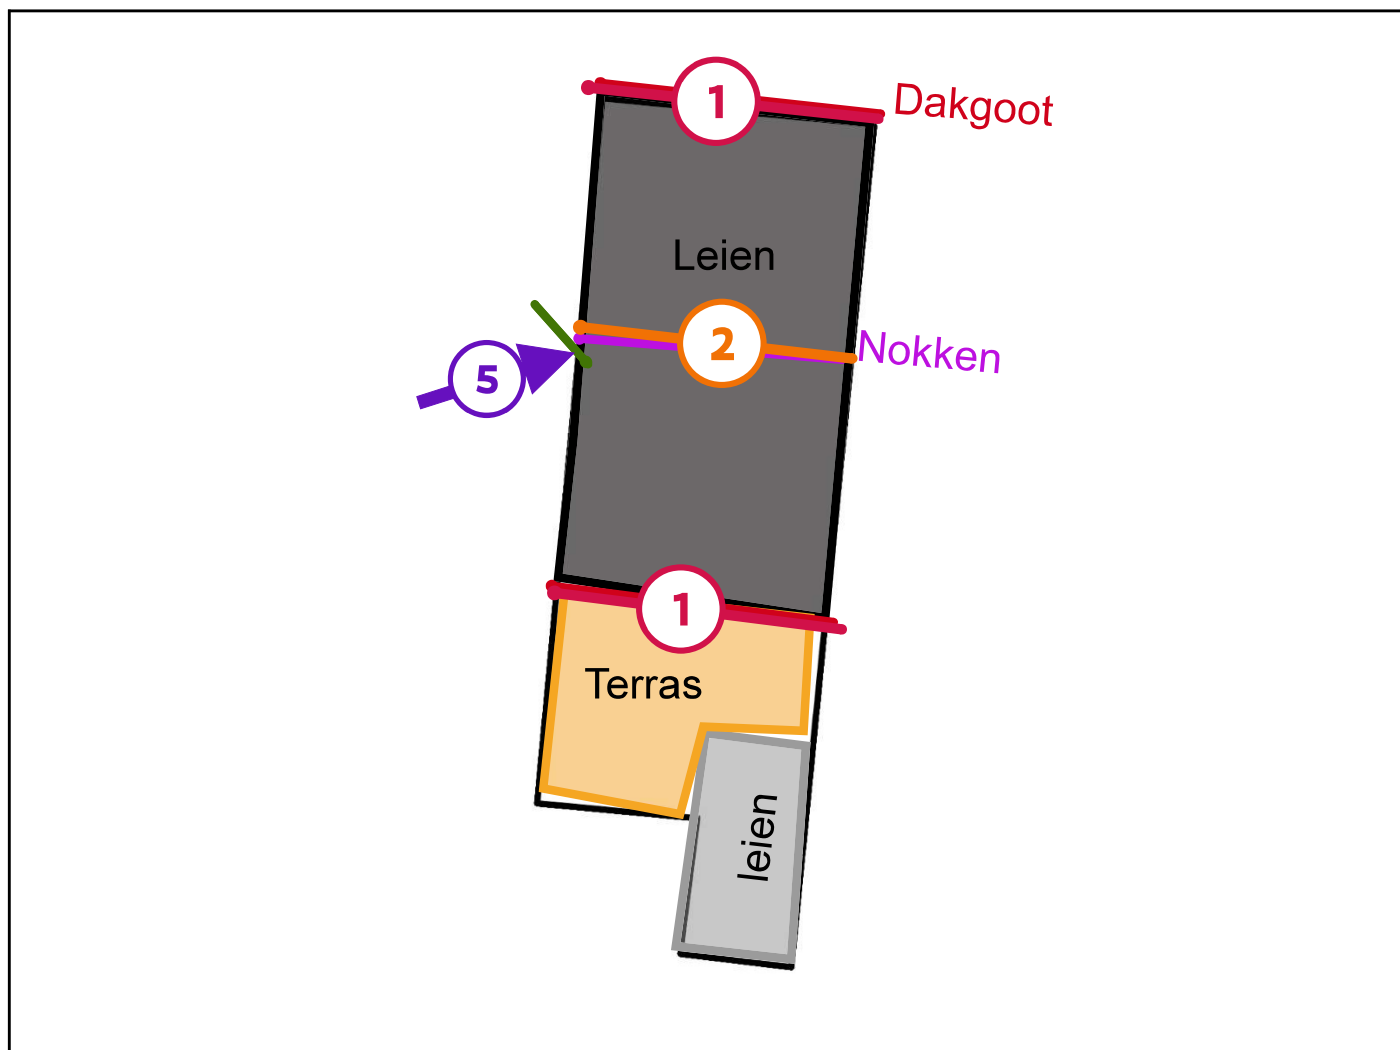
Plan 1.7: Dak/Buitenschil

Beschrijving	Type	Actie
1. Slib in de dakgoot	Asbestmateriaal	Dringend verwijderen
2. nokken op hoofddak	Asbestmateriaal	Verwijderen
5. Binnenzijde van de schoorsteen +3,5m hoogte	Bepanking	-

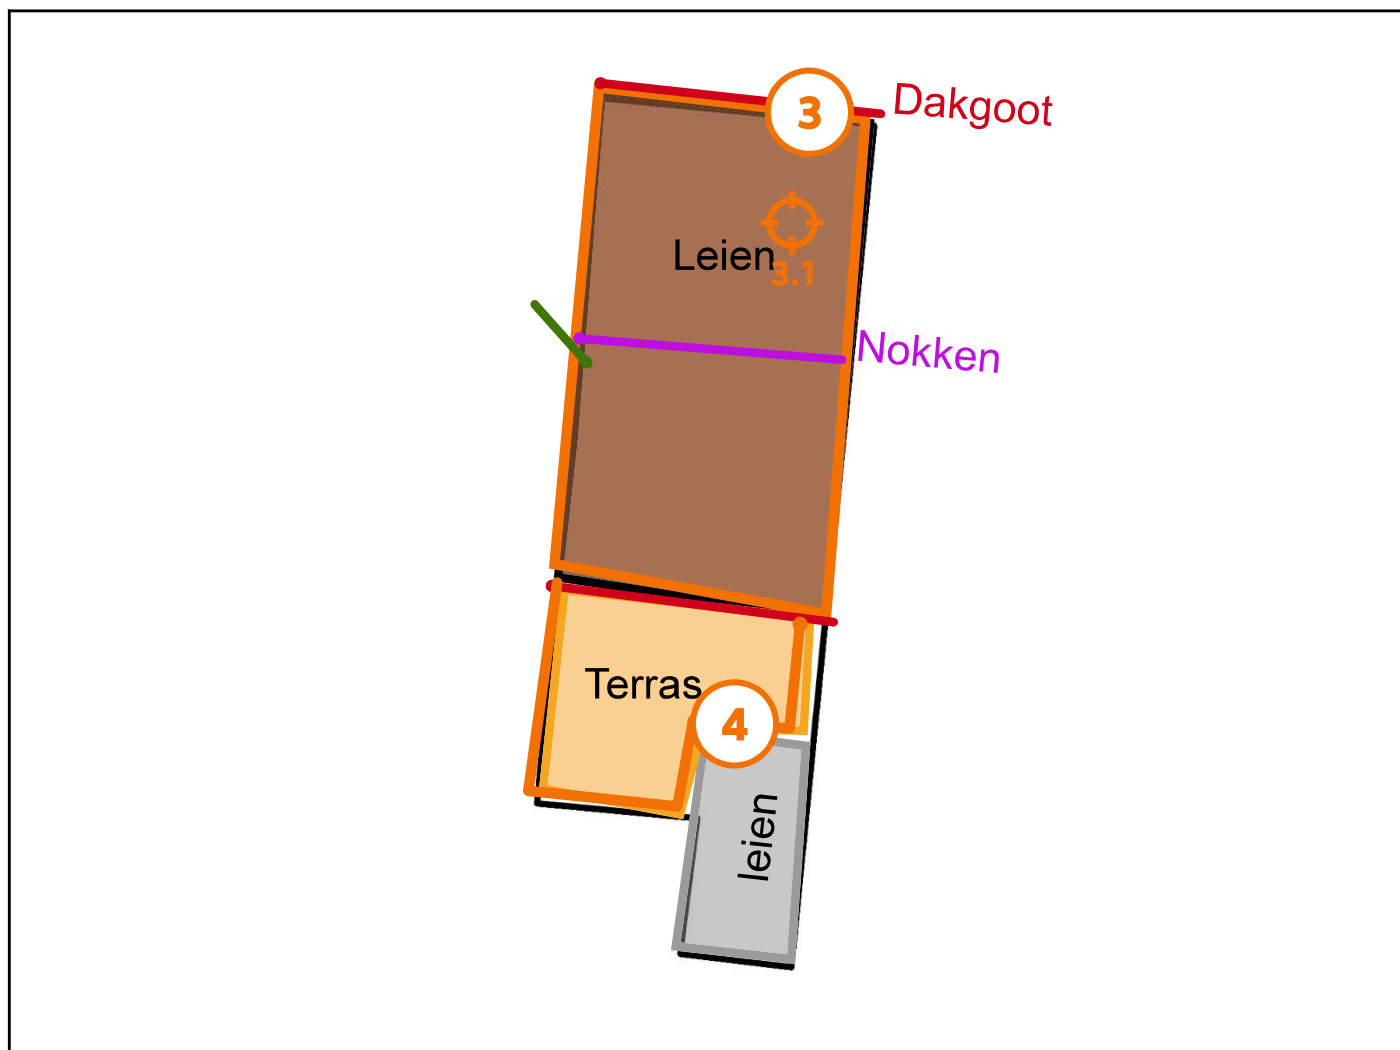
Plan 1.8: Dak/Buitenschil

Beschrijving	Type	Actie
3. Leien op hoofddak	Asbestmateriaal	Verwijderen
3.1 Code: HH 1.3 lei	Puntmonster	-
4. Muurkap op zijdelingsmuren aan het terras/balkon	Asbestmateriaal	Verwijderen

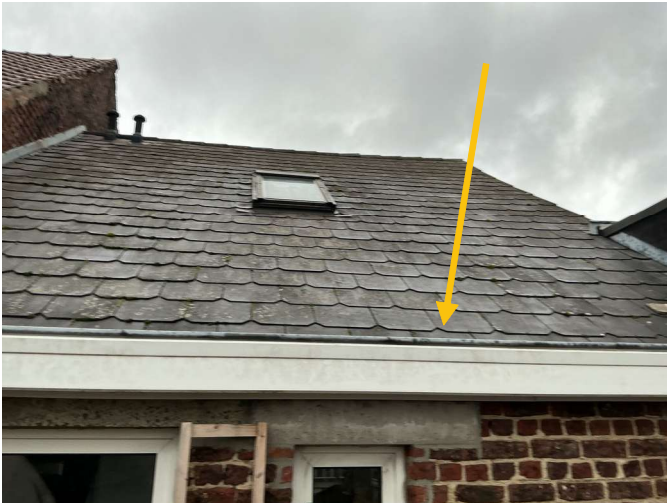
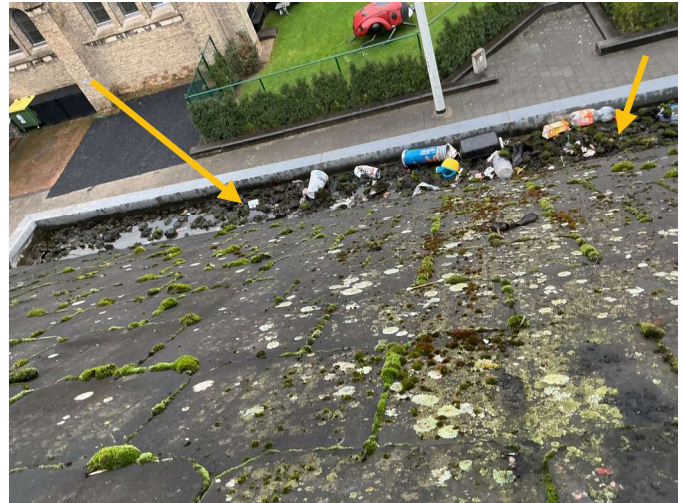
Het asbestmateriaal valt onder de mijlpaal van 2040.

Dringend verwijderen

Het reinigen van dakgoten en dakranden mag niet gebeuren met een hogedrukreiniger, aangezien hogedrukreiniging vezels kan losmaken en verspreiden, wat een verhoogd blootstellingsrisico met zich meebrengt.

Beschrijving	Slib in de dakgoot
Type afvalstof	Betreft resten (contaminatie) van verwerking of beschadiging
Type resten (contaminatie)	<ul style="list-style-type: none">• Stof, deeltjes < 4 mm, flinters, gruis (los, opliggend)• Stof, deeltjes < 4 mm, flinters, gruis (vermengd in materiaal)
Besmette materialen	<ul style="list-style-type: none">• Organisch materiaal (mos, mest, vegetatie, ...)• Sediment (dakgoot, afvoerbuï, regenwaterput, ...)
Bron van de resten	Asbesthoudende dakbedekking
Omgeving	Buiten
Primaire drager	dakgoot
Gebondenheid resten	Niet hecht
Hoeveelheid (gewicht - aantal)	<ul style="list-style-type: none">• 5,00 kg - 1 stuk
Totaal gewicht	5,00 kg
Eenvoudig bereikbaar	Ja
Identificatiemethode	De asbestdeskundige beoordeelt het materiaal als asbestverdacht en dus asbesthoudend, en dit zonder monstername.
Opmerking	De hoeveelheid is een zo nauwkeurig mogelijke opmeting, waar evenwel kleine afwijkingen op mogelijk zijn.

- Verwijder het asbestafval.

- Eenvoudige handelingen: mag via doe-het-zelf of door werknemer(s) met opleidingsattest eenvoudige handelingen
Het slib inpakken in een asbestzak en aanbieden aan het containerpark.

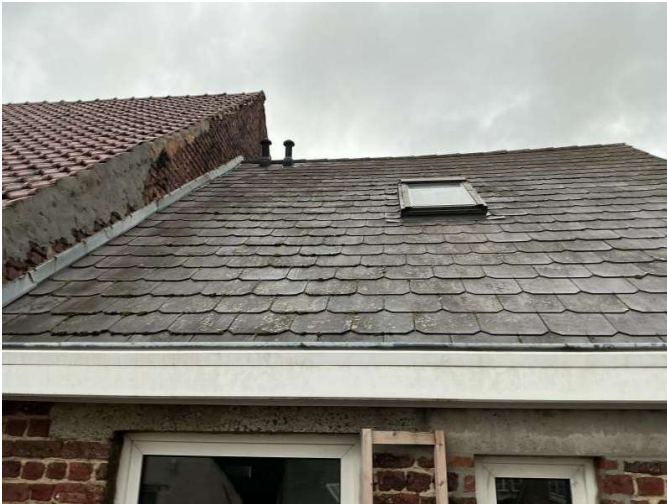
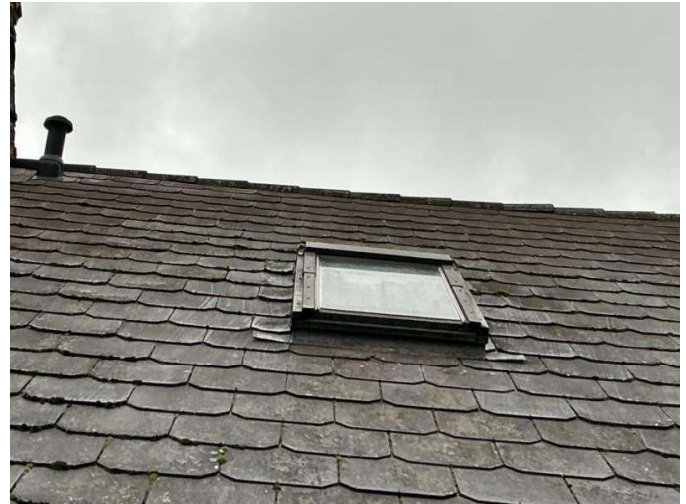
Het asbestmateriaal valt onder de mijlpaal van 2034.

Verwijderen

Zeker niet ontmossen. geen hoge druk reinigers op gebruiken of enig borstel materiaal.

Eindbeoordeling materiaalrisico	Verhoogd materiaalrisico en/of verhoogde kans op vezelvrijgave
Opmerking	<p>De aanwezigheid van korstmossen op het oppervlak van de nokken draagt bij aan de beoordeling "matig beschadigd, matig verweerd".</p> <p>Het is niet toegelaten om deze nokken te ontmossen, aangezien dit kan leiden tot vezelvrijstelling en verhoogd risico op blootstelling aan asbest.</p>

Gebondenheid	Categorie 1: hechtgebonden in oorsprong
Asbestsoort (vezeltype)	Crocidoliet aanwezig
Asbestconcentratie	Laag (< 50%)
Afschermingsgraad van het gehele materiaal	Geheel of deels vrij aan de buitenlucht
Toestand van het materiaal	Matig beschadigd, matig verweerd

Beschrijving	nokken op hoofddak
Omgeving	Buiten
Primaire drager	Schuin dak
Asbestmateriaal	Dak- en gevelbekleding - Nok, windveer, boeiboord
Bindmiddel van asbestmateriaal	Cement
Gebondenheid op basis van bindmiddel	Hecht
Hoeveelheid (oppervlakte - aantal)	<ul style="list-style-type: none">• 1,00 m² - 1 stuk
Totale oppervlakte	1,00 m ²
Eenvoudig bereikbaar	Ja
Bevestigingswijze	<ul style="list-style-type: none">• Geklemd• Genageld, geniet
Identificatiemethode	<p>De asbestdeskundige beoordeelt het materiaal als asbestverdacht en dus asbesthoudend, en dit zonder monstername.</p> <p>Motivatie: Er is een onderzoeksbeperking die monstername verhindert; De ruimte of het materiaal bevindt zich hoger dan 3,5 meter vanaf een vaste ondergrond.</p>
Destructieve handeling voor identificatie	Nee
Opmerking	<p>De opgegeven volumes zijn slechts schattingen en mogen niet worden gebruikt als maatstaf voor heffingen.</p> <p>Nokken (nokstukken) vallen onder dakbedekking en moeten afzonderlijk beoordeeld worden.</p>

- Zorg voor een veilig beheer. Vermijd het beschadigen van het asbestmateriaal. Controleer de toestand jaarlijks op wijzigingen.
- Hemelwater dat afspoelt van asbestcement daken of gevels kan asbestdeeltjes bevatten. Gebruik het enkel voor gesloten circuits (bv. spoelen toiletten). Reinig na het vervangen van het dak of de gevel de dakgoten en regenwaterput of -ton om asbesthoudend sediment of slib te verwijderen
- Voer bijkomende staalname(s) uit.

- Eenvoudige handelingen: mag via doe-het-zelf of door werknemer(s) met opleidingsattest eenvoudige handelingen
De hechtgebonden nokken losmaken en verwijderen zonder deze te breken of te beschadigen. Dit kan door een werknemer (dakwerker) met attest EH verwijderd worden. Deze neemt de nodige voorzorgsmaatregelen en heeft de vereiste kennis om de leien veilig te verwijderen en af te voeren. Bij de minste beschadiging of breuk zullen er asbestvezels vrijkomen.

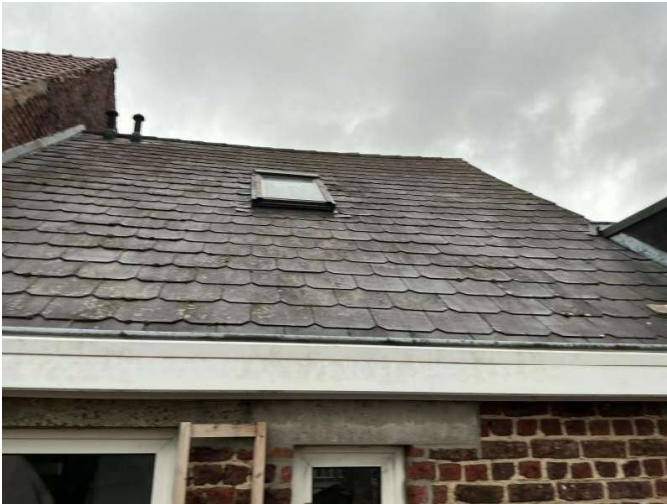
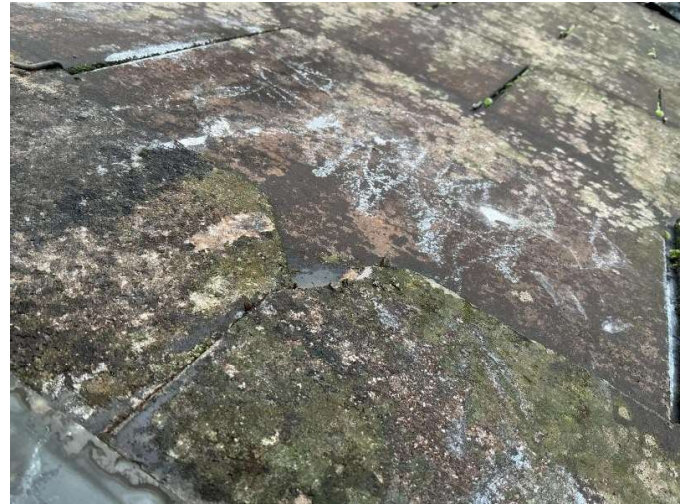
Het asbestmateriaal valt onder de mijlpaal van 2034.

Verwijderen

Zeker niet ontmossen. geen hoge druk reinigers op gebruiken of enig borstelmateriaal.

Eindbeoordeling materiaalrisico	Verhoogd materiaalrisico en/of verhoogde kans op vezelvrijgave
Opmerking	De aanwezigheid van korstmossen op het oppervlak van de leien draagt bij aan de beoordeling "matig beschadigd, matig verweerd".

Gebondenheid	Categorie 1: hechtgebonden in oorsprong
Asbestsoort (vezeltype)	Alleen chrysotiel
Asbestconcentratie	Laag (< 50%)
Afschermingsgraad van het gehele materiaal	Geheel of deels vrij aan de buitenlucht
Toestand van het materiaal	Matig beschadigd, matig verweerd

#	Type	Referentie	Resultaat
3.1	Puntmonster	HH 1.3 lei	Chrysotiel

Beschrijving	Leien op hoofddak
Omgeving	Buiten
Primaire drager	Schuin dak
Asbestmateriaal	Dak- en gevelbekleding - Lei, shingle
Bindmiddel van asbestmateriaal	Cement
Gebondenheid op basis van bindmiddel	Hecht
Hoeveelheid (oppervlakte - aantal)	<ul style="list-style-type: none">• 75,00 m² - 1 stuk
Totale oppervlakte	75,00 m ²
Eenvoudig bereikbaar	Ja
Bevestigingswijze	<ul style="list-style-type: none">• Genageld, geniet
Identificatiemethode	Een monstername door de asbestdeskundige met laboanalyse door een asbestlabo.
Destructieve handeling voor identificatie	Nee
Opmerking	De opgegeven volumes zijn slechts schattingen en mogen niet worden gebruikt als maatstaf voor heffingen.

- Zorg voor een veilig beheer. Vermijd het beschadigen van het asbestmateriaal. Controleer de toestand jaarlijks op wijzigingen.
- Hemelwater dat afspoelt van asbestcement daken of gevels kan asbestdeeltjes bevatten. Gebruik het enkel voor gesloten circuits (bv. spoelen toiletten). Reinig na het vervangen van het dak of de gevel de dakgoten en regenwaterput of -ton om asbesthoudend sediment of slib te verwijderen

- Eenvoudige handelingen: mag via doe-het-zelf of door werknemer(s) met opleidingsattest eenvoudige handelingen
De hechtgebonden leien losmaken en verwijderen zonder deze te breken of te beschadigen. Dit kan door een werknemer (dakwerker) met attest EH verwijderd worden. Deze neemt de nodige voorzorgsmaatregelen en heeft de vereiste kennis om de leien veilig te verwijderen en af te voeren. Bij de minste beschadiging of breuk zullen er asbestvezels vrijkomen.

Het is niet toegelaten om zonnepanelen op dit dak te plaatsen.

Indien een dakraam moet worden geplaatst zal het dak (lokaal) moeten worden ontdaan van zijn asbestleien en mogen deze niet worden herbuikt in de aansluiting van het dakraam.

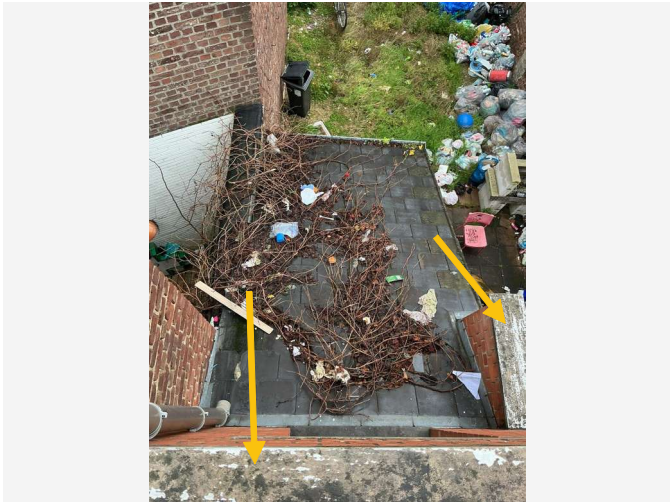
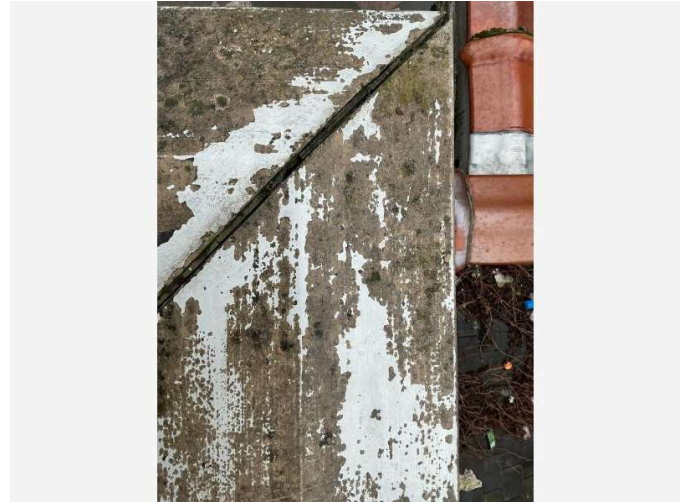
Fiche 4: Muurkap op zijdelingsmuren aan het terras/balkon

Het asbestmateriaal valt onder de mijlpaal van 2040.

Verwijderen

Tijdens normaal gebruik vormt dit geen direct risico, maar activiteiten zoals boren, schroeven, slijpen, afkappen, uitbreken of verwijderen van de muurkap kunnen het materiaal beschadigen en aanleiding geven tot vezelvrijstelling.

Eindbeoordeling materiaalrisico	Verhoogd materiaalrisico en/of verhoogde kans op vezelvrijgave
---------------------------------	--

Gebondenheid	Categorie 1: hechtgebonden in oorsprong
Asbestsoort (vezeltype)	Crocidoliet aanwezig
Asbestconcentratie	Laag (< 50%)
Afschermingsgraad van het gehele materiaal	Geheel of deels vrij aan de buitenlucht
Toestand van het materiaal	Matig beschadigd, matig verweerd

Beschrijving	Muurkap op zijdelingsmuren aan het terras/balkon
Omgeving	Buiten
Primaire drager	Wand vrijstaand (scheidingsmuur, ...)
Asbestmateriaal	Deksteen, muurkap - Vol
Bindmiddel van asbestmateriaal	Cement
Gebondenheid op basis van bindmiddel	Hecht
Hoeveelheid (oppervlakte - dikte - aantal)	<ul style="list-style-type: none">• 3,00 m² - 5,00 cm - 2 stuks
Totaal volume	0,30 m ³
Eenvoudig bereikbaar	Ja
Bevestigingswijze	<ul style="list-style-type: none">• Verlijmd, ingegoten, versmeerd
Identificatiemethode	<p>De asbestdeskundige beoordeelt het materiaal als asbestverdacht en dus asbesthoudend, en dit zonder monstername.</p> <p>Motivatie: De monstername brengt andere schade aan dan schade die inherent is aan de monstername.</p>
Destructieve handeling voor identificatie	Nee
Opmerking	De opgegeven volumes zijn slechts schattingen en mogen niet worden gebruikt als maatstaf voor heffingen.

- Zorg voor een veilig beheer. Vermijd het beschadigen van het asbestmateriaal. Controleer de toestand jaarlijks op wijzigingen.
- Voer bijkomende staalname(s) uit.

- Eenvoudige handelingen: mag via doe-het-zelf of door werknemer(s) met opleidingsattest eenvoudige handelingen
Als dit materiaal verwijderd kan worden zonder het te breken, te beschadigen... , dan mag met dit met eenvoudige handelingen.

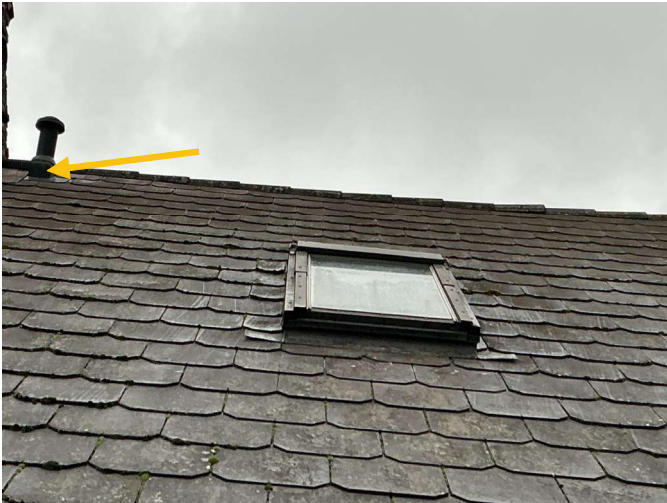
Situeringfoto

Tijdelijke beperking

Reden: Het te onderzoeken materiaal situeert zich hoger dan 3,50 m te rekenen vanaf een veilige ondergrond

Uitleg van de asbestdeskundige: De buitenzijde van de schoorsteen is in baksteen / afgestreken en bovenop een pvc verluchttingsbuis. Deze is niet asbestverdacht. Langs de binnenzijde van de schoorsteen zouden nog andere asbesthoudende toepassingen kunnen aanwezig zijn, zoals een oudere schoorsteenbuis. Mogelijks kan deze asbestverdacht zijn. Dit is niet inspecteerbaar omwille van een onderzoeksbeperking.

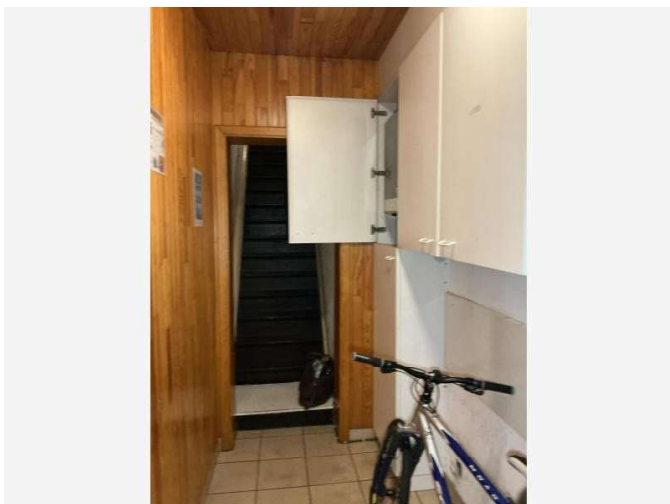
Situeringfoto

Er werden voorzetwanden (houten wanden en gipskartonplaten) aangebracht zowel op verdiep 0 & 1, 2 & 3. Als deskundige kan ik geen uitspraak doen over eventuele asbestverdachte toepassingen die aanwezig zijn of verborgen zitten achter de voorzetwanden. De voorzetwanden zijn in hout en gipskartonplaten. Deze zijn niet asbestverdacht. Wees waakzaam bij renovaties, sloop of verbouwingen.

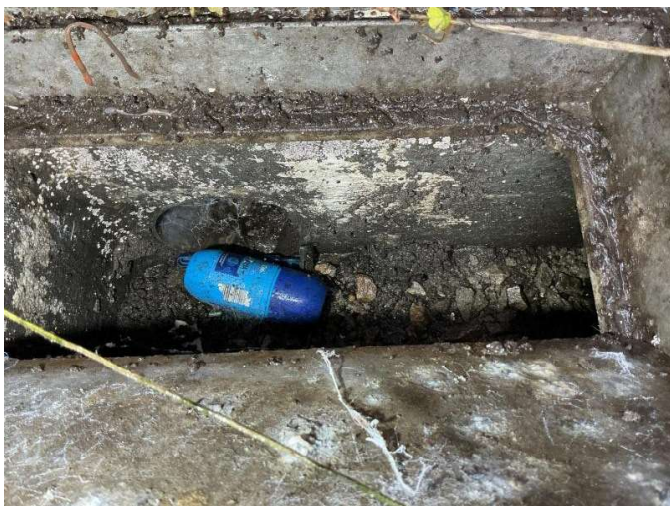
Situeringfoto

Op terras is een controleput aanwezig voor de uitvoering van de visuele inspectie. Deze zijn in pvc en niet-asbestverdacht. Vermoedelijk zijn de ondergrondse afvoerbuizen in PVC en grez buizen. Aanwezigheid van asbestcementbuizen onder de grond is evenwel niet uit te sluiten. Waakzaamheid bij afbraakwerken.

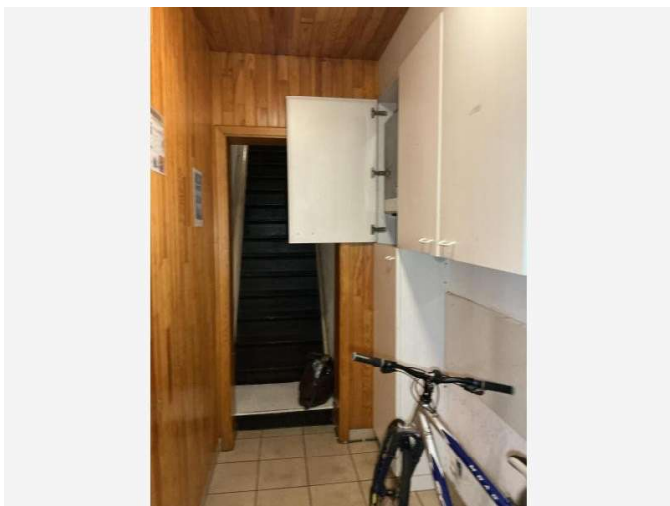
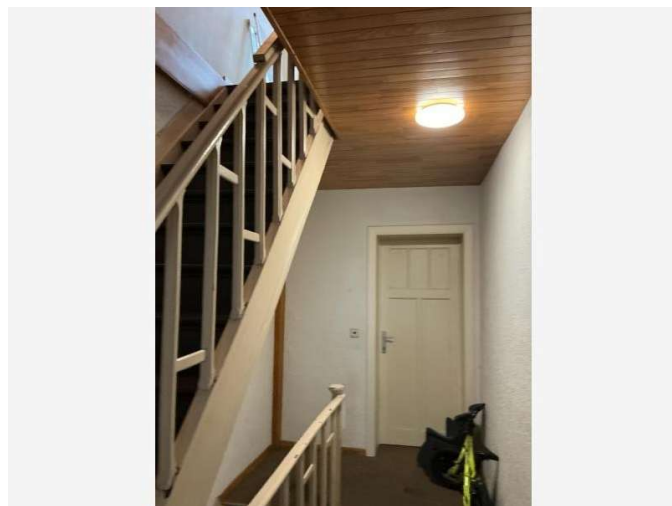
Alle muren werden op regelmatige basis auditief geïnspecteerd, waarbij geen afwijkingen of onregelmatigheden werden vastgesteld.

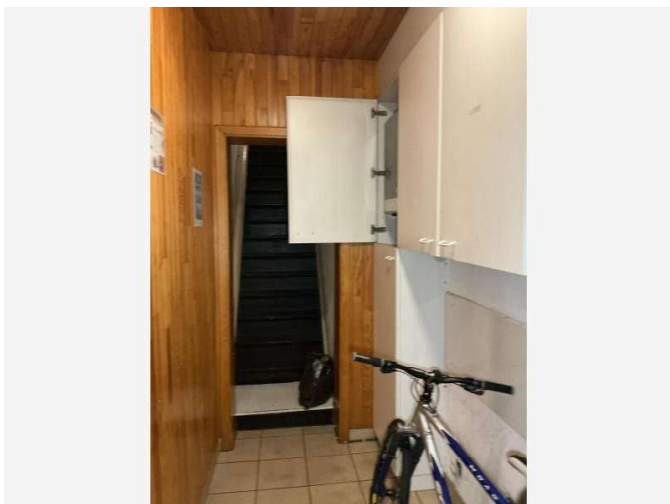
Situeringfoto

Het betreft de tegellijm van de vloeren.

Er kon geen bewijs van de tegellijm worden aangeleverd. Deze kan dus mogelijks asbest bevatten. Er wordt aangeraden om dit te onderzoeken bij grondige renovatiewerken. Dit kon niet worden bemonsterd zonder destructief onderzoek.

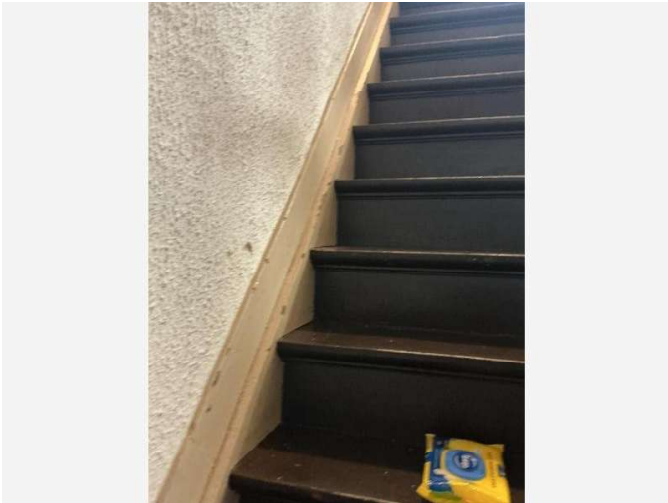
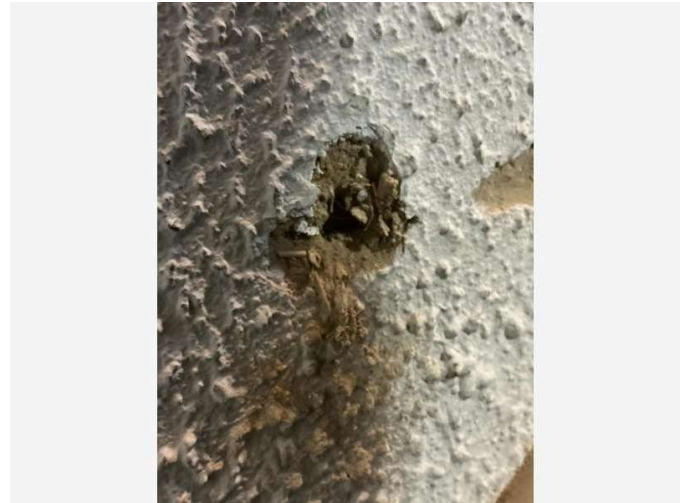
Geen asbest

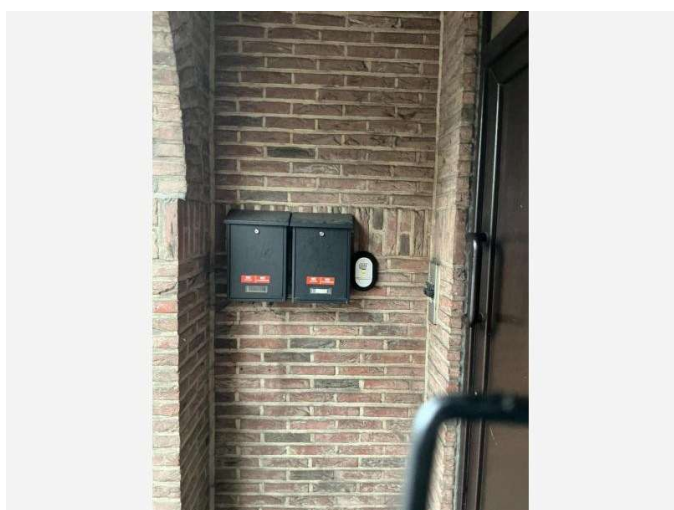
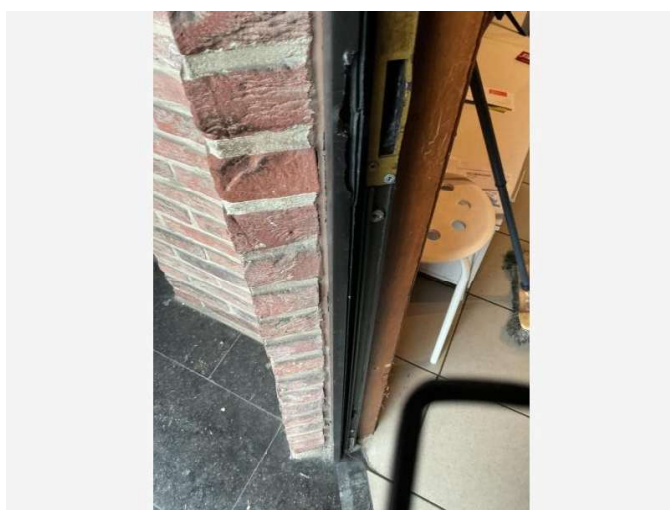
Beschrijving	Notitie	Terug te vinden op plannen
Fiche 12: Ramen met soepele kit/mastiek	De mastiek/kit tussen glas en raamkader zijn elastisch/soepel. Deze wordt beschouwd als niet asbestverdacht.	-
