# Asbestinventarisatetest

Heilig Hartlaan 12/1, 9300 Aalst

Attestnummer : 20251222-000261.000

Uitgegeven op : 22.12.2025

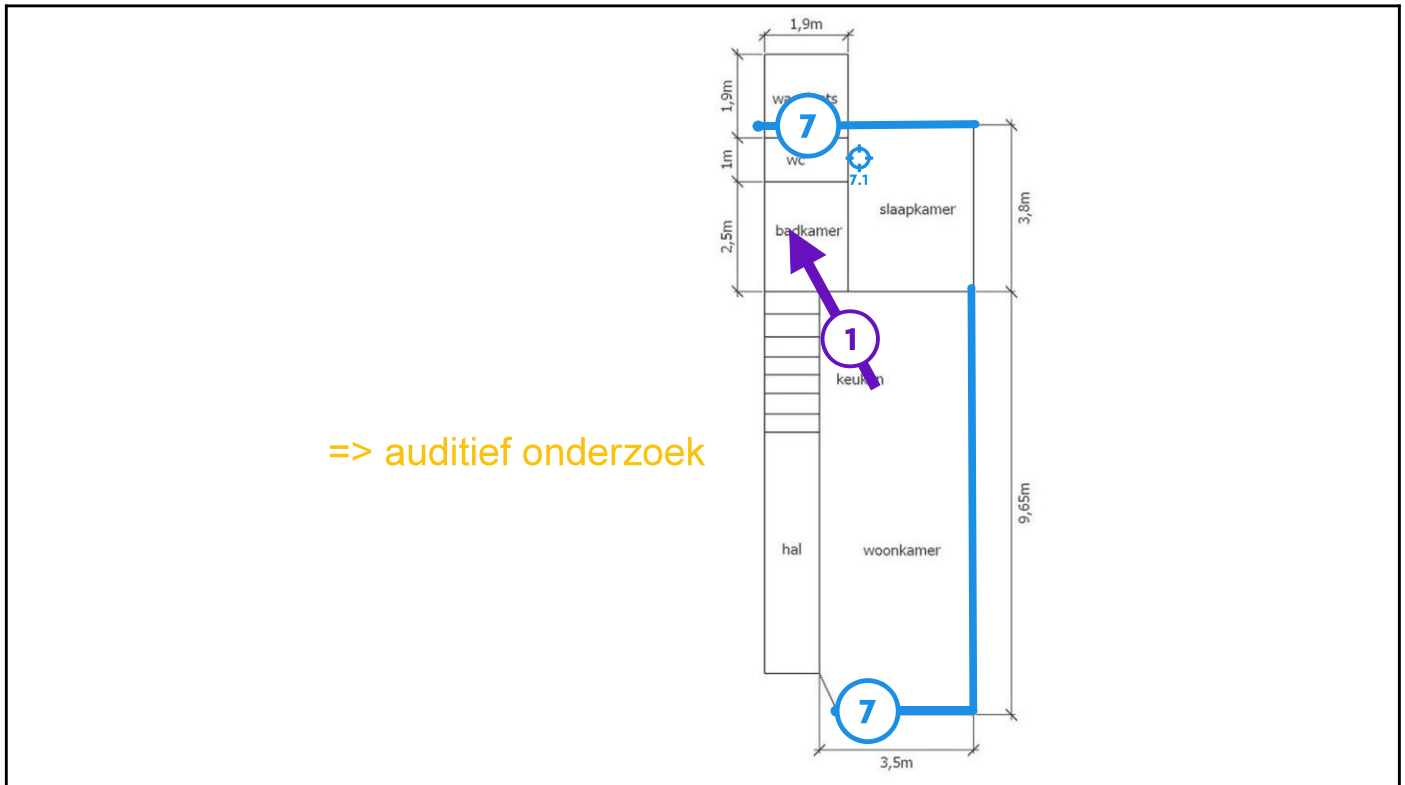
# Plan 1.4: Verdiep 0

Beschrijving	Type	Actie
1. Verluchttingsrooster	Advies	-
3. Uitvoering auditief onderzoek	Advies	-
7. Pleisterwerk muren	Geen asbest	-
7.1 Code: HH 1.5 pl m K	Mengmonster	-

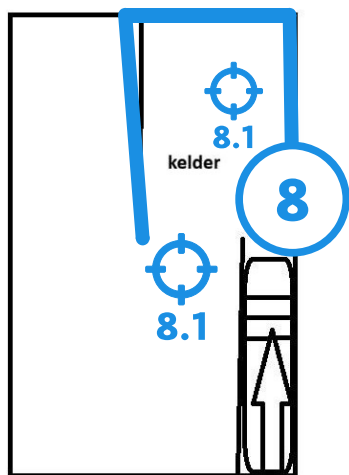
## Plan 1.6: Kelder

Toegang kelder enkel toegankelijk via  
appartement gelijkvloers

Beschrijving	Type	Actie
8. Cementering muren kelder	Geen asbest	-
8.1 Code: HH 1.4 Cem K	Mengmonster	-

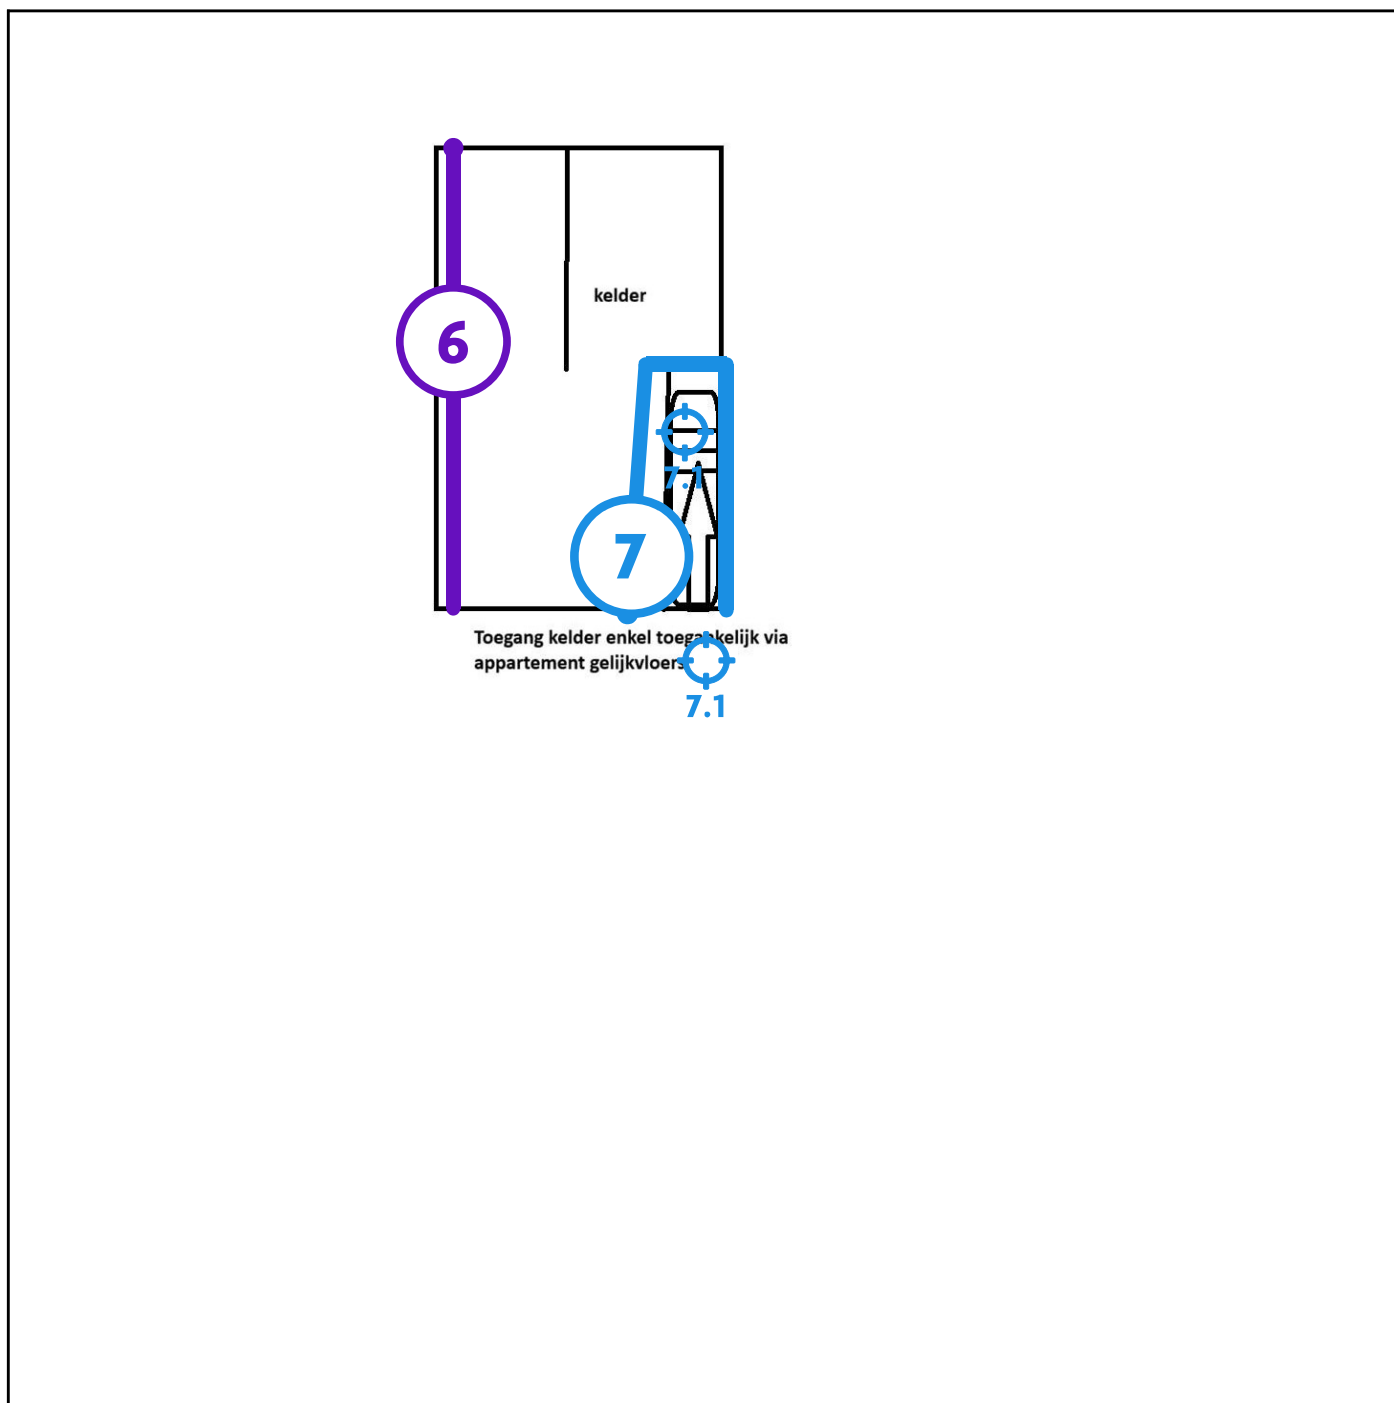
## Plan 1.7: Kelder

Beschrijving	Type	Actie
6. Afvoerbuizen in kelder	Advies	-
7. Pleisterwerk muren	Geen asbest	-
7.1 Code: HH 1.5 pl m K	Mengmonster	-

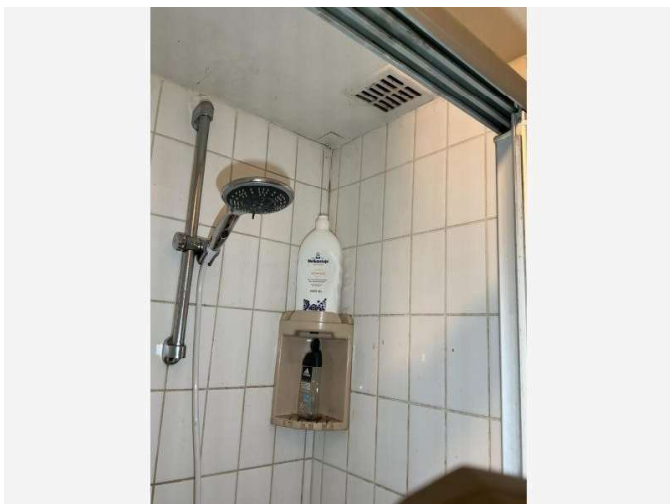
Situeringfoto

Verwijderen van roosters en controle van opening achter roosters aangewezen voor afbraak of renovatie.

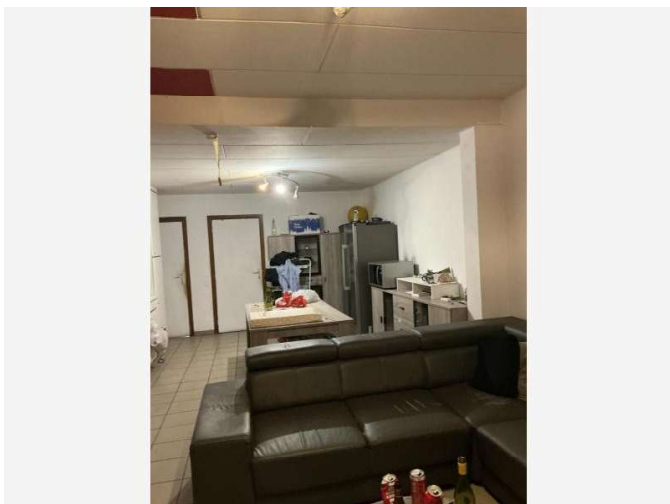
*Situeringfoto*

De plafonds bestaan uit geschilderde betongewelven, gipskartonplaat en pvc-planchetten. Deze materialen zijn niet asbestverdacht. Echter, achter deze elementen kunnen zich wel asbesthoudende materialen bevinden die niet waarneembaar zijn. Houd hier rekening mee ingeval van werken aan het plafond of renovatiewerkzaamheden.

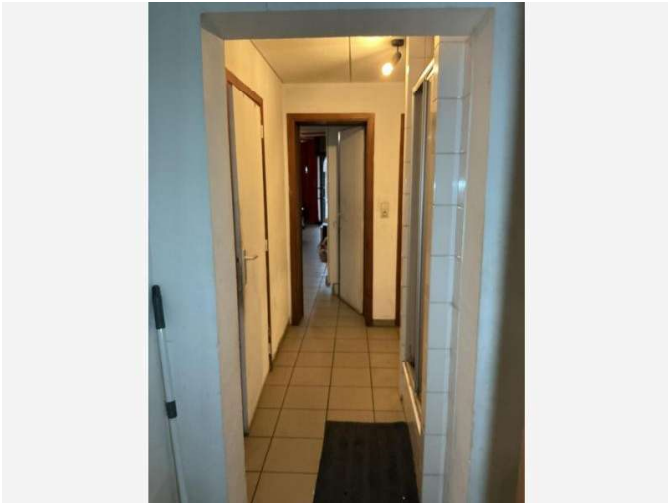
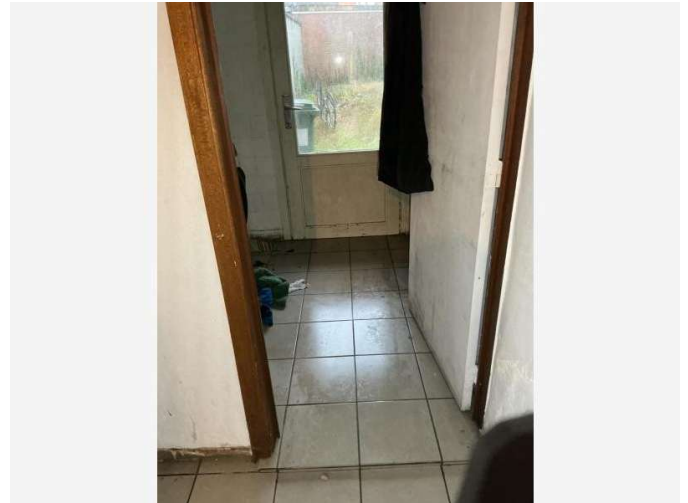
Alle muren werden op regelmatige basis auditief geïnspecteerd, waarbij geen afwijkingen of onregelmatigheden werden vastgesteld.

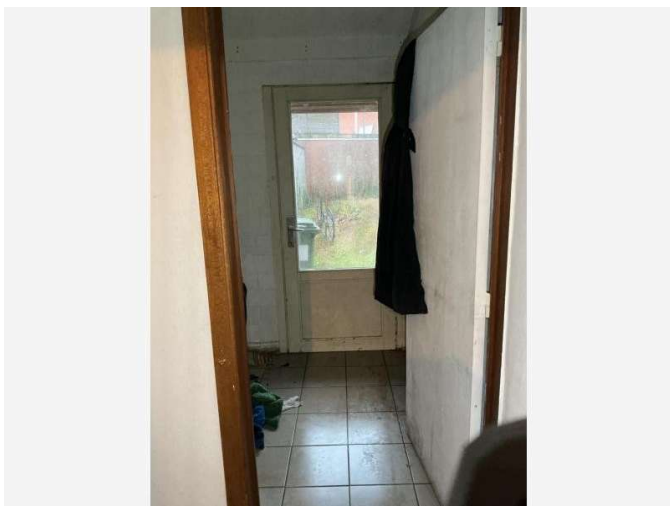
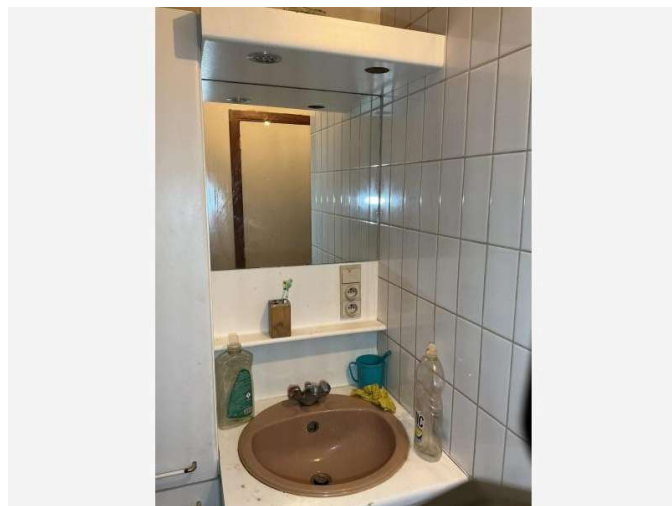
Het betreft de tegellijm van de vloeren en faiences.

Er kon geen bewijs van de tegellijm worden aangeleverd. Deze kan dus mogelijk asbest bevatten. Er wordt aangeraden om dit te onderzoeken bij grondige renovatiewerken. Dit kon niet worden bemonsterd zonder destructief onderzoek.

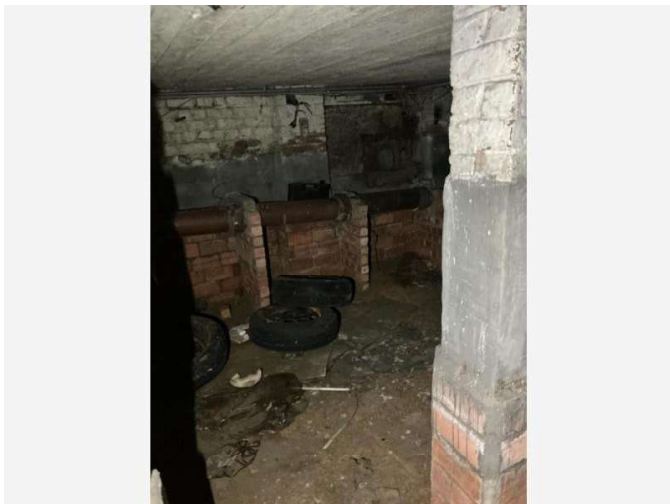
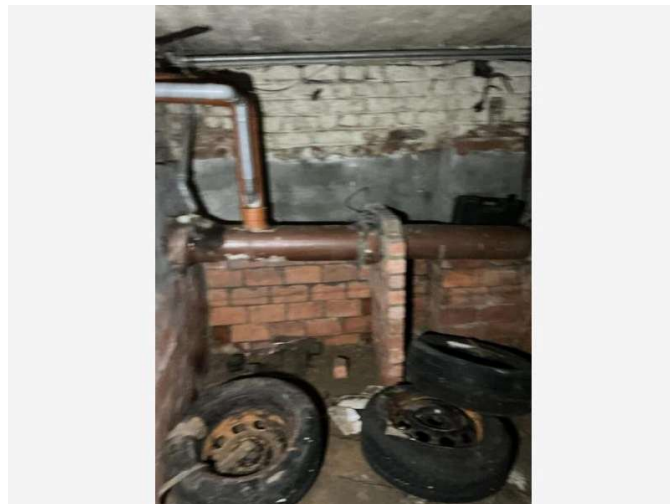
In de kelder lopen afvoerbuizen in grésbuis en pvc. Deze zijn niet-asbestverdacht. Vermoedelijk zijn de ondergrondse afvoerbuizen in PVC en grez buizen. Aanwezigheid van asbestcementbuizen onder de grond is evenwel niet uit te sluiten. Waakzaamheid bij afbraakwerken.

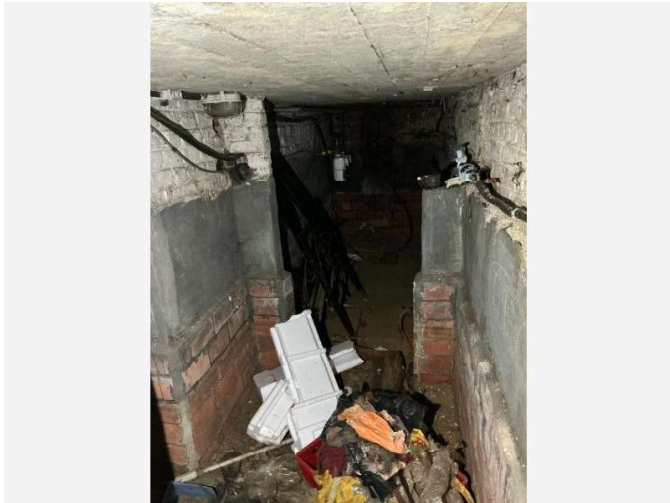
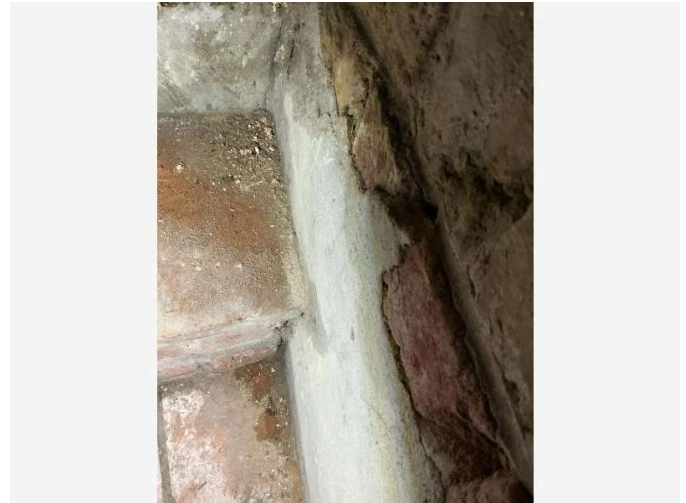
## Fiche 8: Cementering muren kelder

Geen asbest

#	Type	Referentie	Resultaat
8.1	Mengmonster	HH 1.4 Cem K	Geen asbest

<b>Beschrijving</b>	Cementering muren kelder
<b>Omgeving</b>	Buiten
<b>Primaire drager</b>	Binnenwand
<b>Bindmiddel van materiaal</b>	Cement
<b>Gebondenheid op basis van bindmiddel</b>	Hecht
<b>Hoeveelheid (gewicht - aantal)</b>	• 7,00 kg - 1 stuk
<b>Totaal gewicht</b>	7,00 kg
<b>Identificatiemethode</b>	Een monstername door de asbestdeskundige met laboanalyse door een asbestlabo.
<b>Destructieve handeling voor identificatie</b>	Nee
<b>Opmerking</b>	<p>De opgegeven volumes zijn slechts schattingen en mogen niet worden gebruikt als maatstaf voor heffingen.</p> <p>Het betreft de cementering aan de binnenmuren van de kelderruimte. Staal werd genomen aan de muur van de kelder waar reeds zichtbare schade werd vastgesteld.</p>

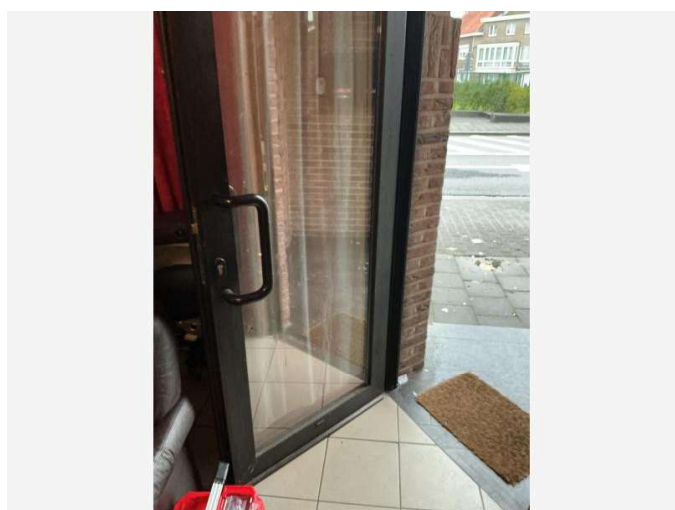
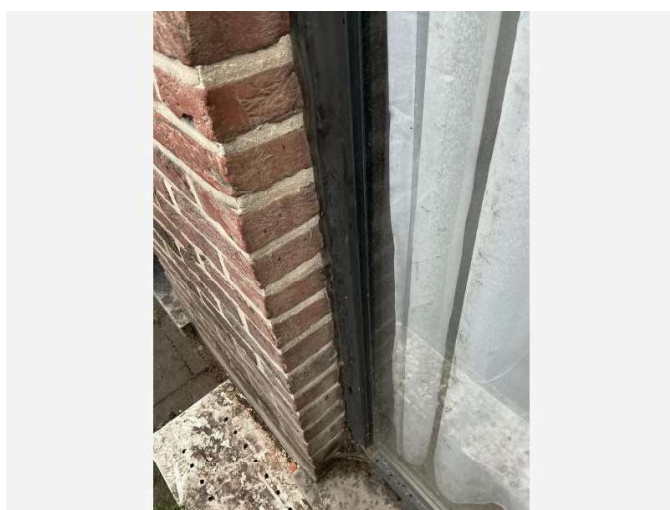
### Fiche 9: Ramen met soepele kit/mastiek

Beschrijving	Notitie	Terug te vinden op plannen
Fiche 9: Ramen met soepele kit/mastiek	De mastiek/kit tussen glas en raamkader zijn elastisch/soepel. Deze wordt beschouwd als niet asbestverdacht.	-
