# Asbestinventarisatetest

Ledebaan 106A, 9300 Aalst

Attestnummer : 20230926-000274.000

Uitgegeven op : 26.09.2023

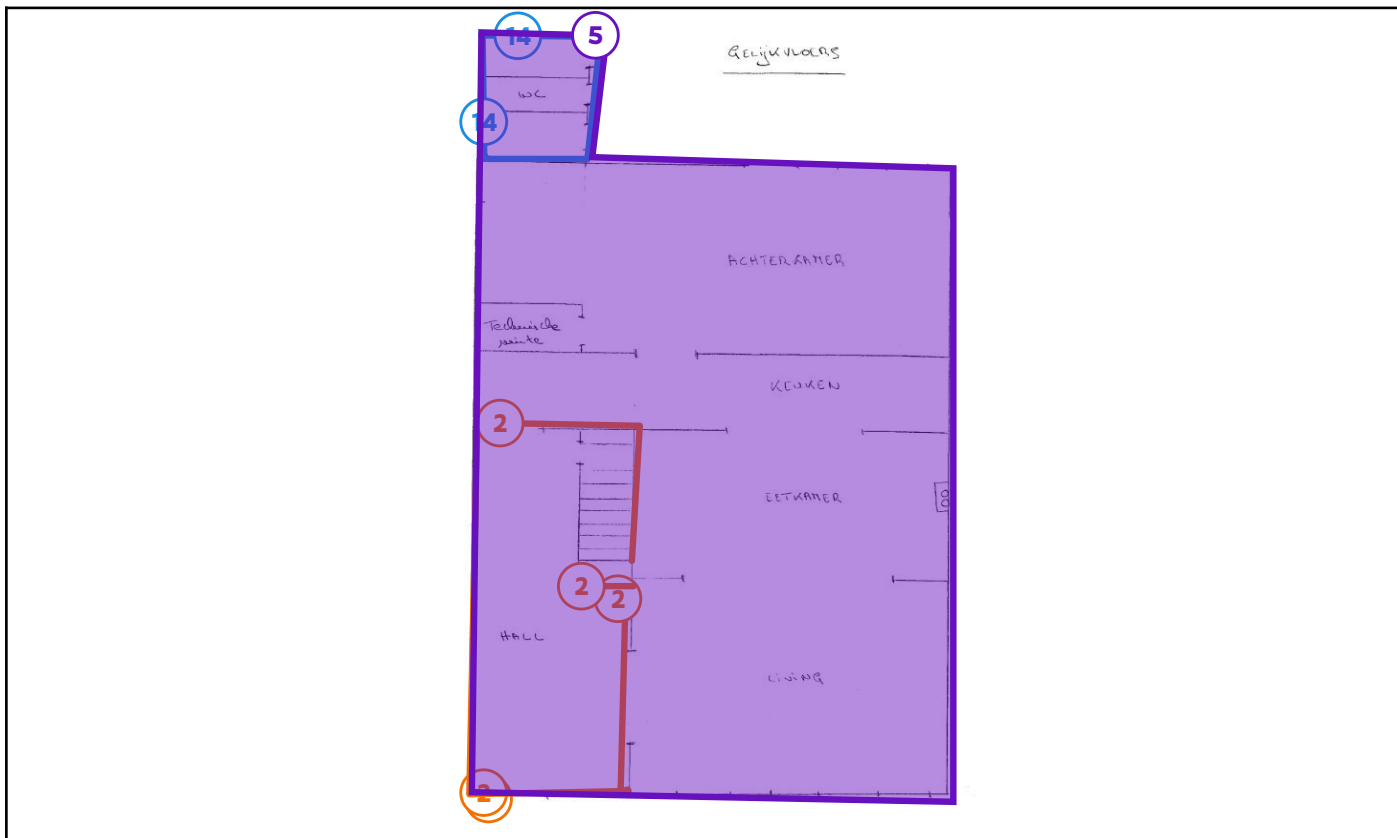
## Plan 1.3: Gelijkvloers lambrisering inkomhall en berging

Beschrijving	Type	Actie
2. Lambrisering inkomhall	Asbestmateriaal	Verwijderen
5. Materiaal in opslag	Beperking	-
14. Muren (geen pleister)	Geen asbest	-

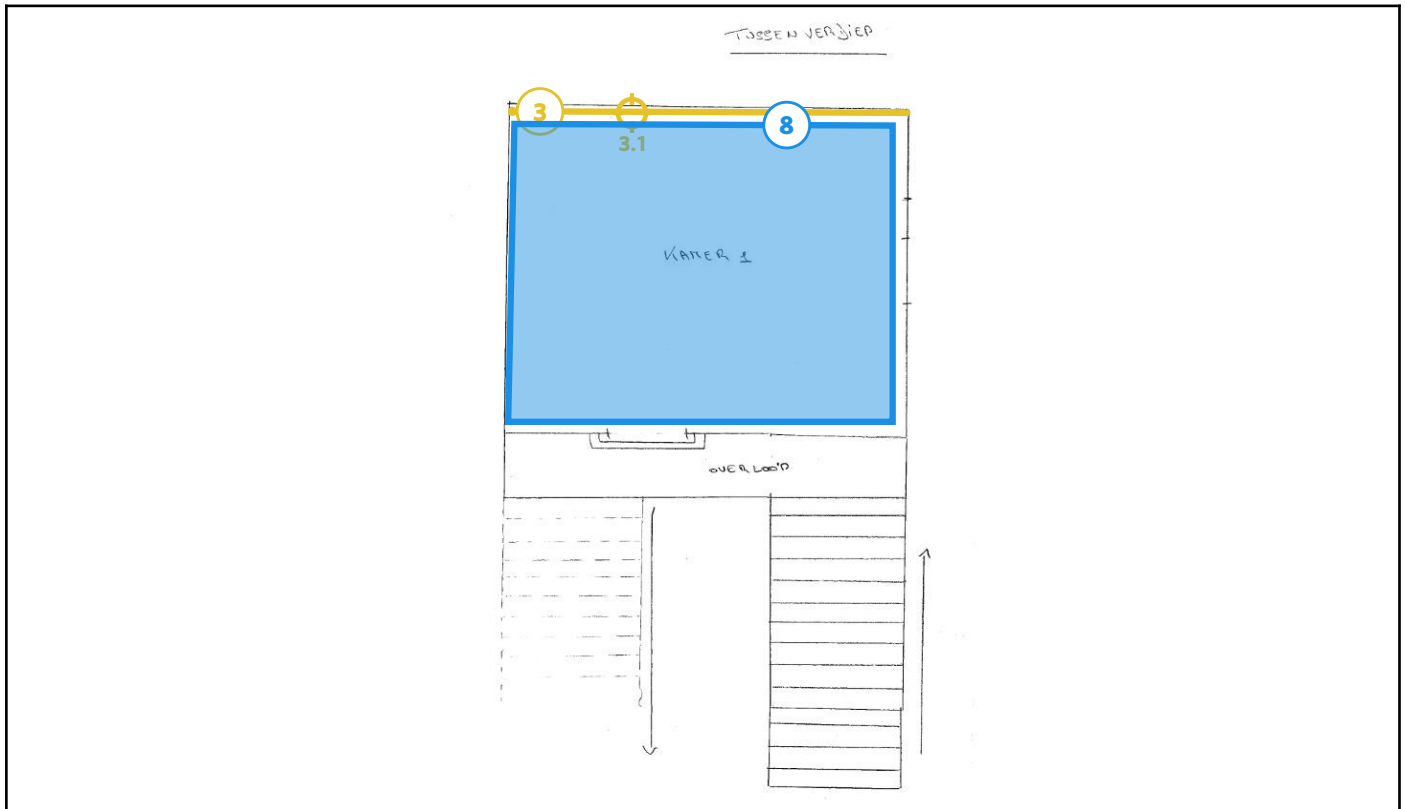
## Plan 1.8: Tussenverdiep muur geen pleisterwerk

Beschrijving	Type	Actie
3. Cementplaat kamer 1 tussenverdiep	Asbestmateriaal	Zorgvuldig beheren
3.1 Code: 4	Puntmonster	-
8. Roofing op plat dak en in dakgoten	Geen asbest	-

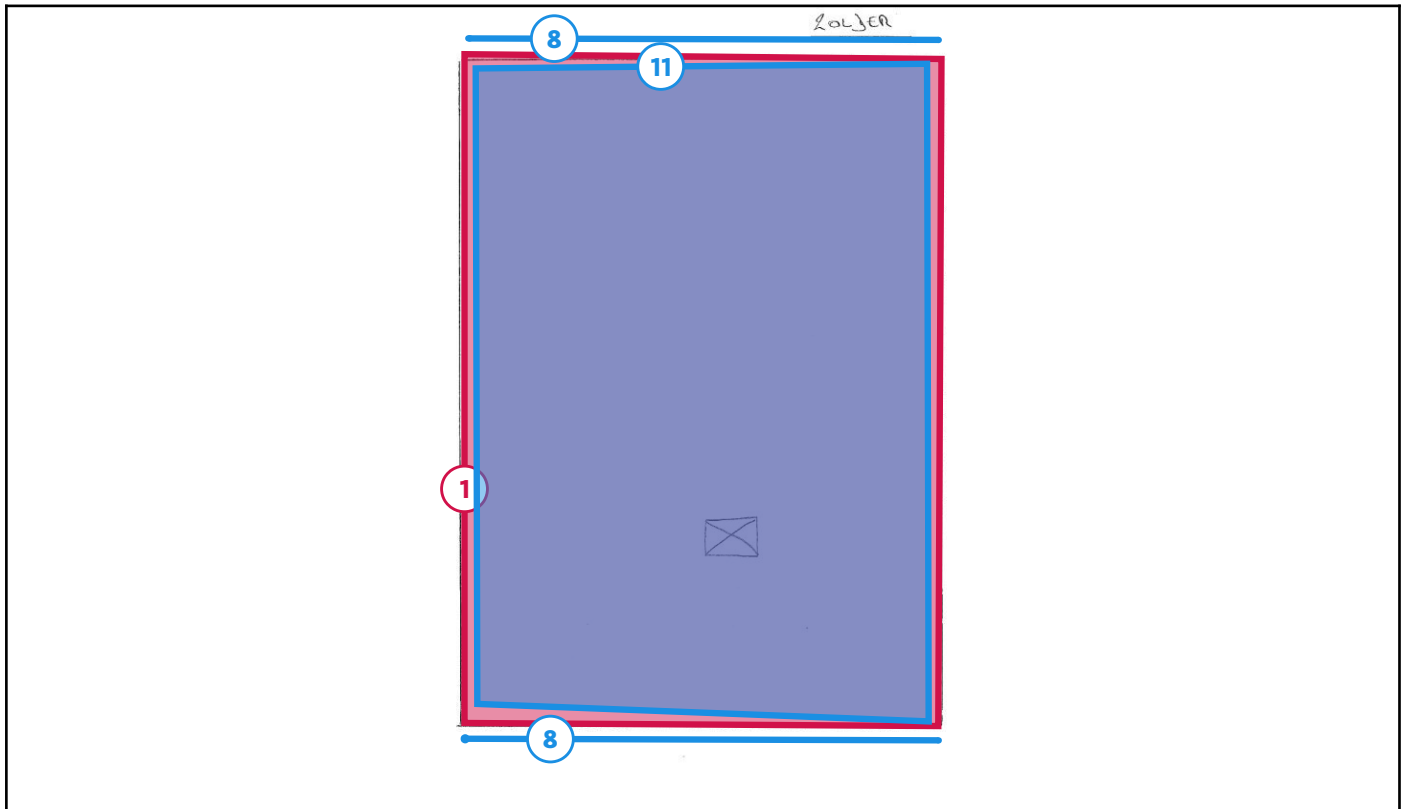
## Plan 1.19: zolder-21082023165925

Beschrijving	Type	Actie
1. Resten van de oude dakleien	Asbestmateriaal	Dringend verwijderen
8. Roofing op plat dak en in dakgoten	Geen asbest	-
11. Onderdak - bplex	Geen asbest	-

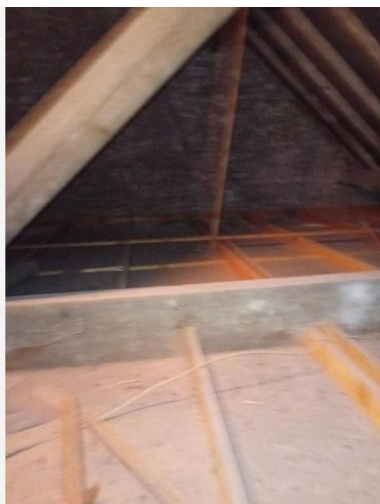
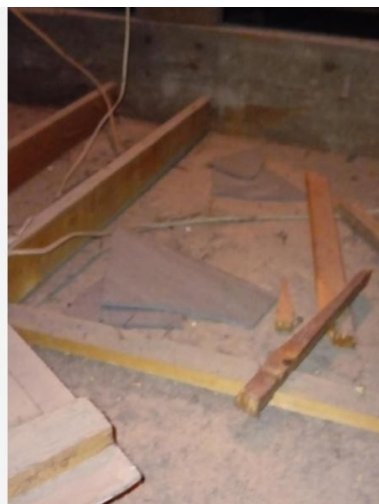
**Dringend verwijderen**

Beschrijving	Resten van de oude dakleien
Type afvalstof	Betreft stock-voorraad of gedemonteerde asbestmaterialen
Aanwezige resten	Er liggen nog stukken van de oude asbesthoudende leien die werden verwijderd op de zoldervloer. De eigenaar gaf dit ook zelf aan. Zichtbaar vanuit het inspectieluik van de zolder. Een exacte hoeveelheid is moeilijk te bepalen aangezien er een vloer ontbreekt. Het materiaal tussen de balken is vezelplaat van het onderliggende plafond en niet stevig genoeg om op te open.
Omgeving	Binnen
Primaire drager	Vloer
Asbestmaterialen	<ul style="list-style-type: none"><li>• Dak- en gevelbekleding - Lei, shingle</li></ul>
Bindmiddel van asbestmateriaal	Cement
Gebondenheid op basis van bindmiddel	Hecht
Hoeveelheid (gewicht - aantal)	<ul style="list-style-type: none"><li>• 0,10 kg - 20 stuks</li></ul>
Totaal gewicht	2,00 kg
Eenvoudig bereikbaar	Ja
Identificatiemethode	Vaststelling zonder monsternamen

Opmerking	Stukken her en der verspreid over de bovenkant van de plafondplaten (houtvezel) van de 2de verdieping.

- Sluit de ruimte luchtdicht af en vermijd het betreden van de ruimte in afwachting van verwijdering.

- Eenvoudige handelingen: mag via doe-het-zelf of door werknemer(s) met opleidingsattest eenvoudige handelingen  
Heftgebonden toepassing. Vermijd bijkomend breken van de resten asbesthoudende leien en goi er niet mee. Dubbel verpakt naar het containerpark afvoeren. Draag steeds de nodige PBM's: tyveck, handschoenen en FFP3 mondmasker.

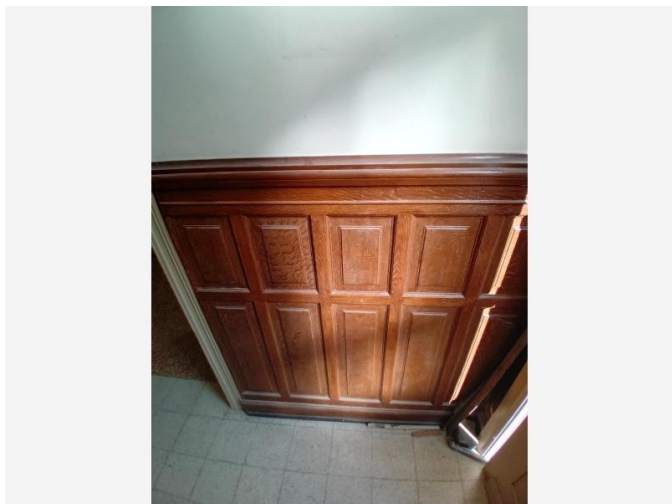
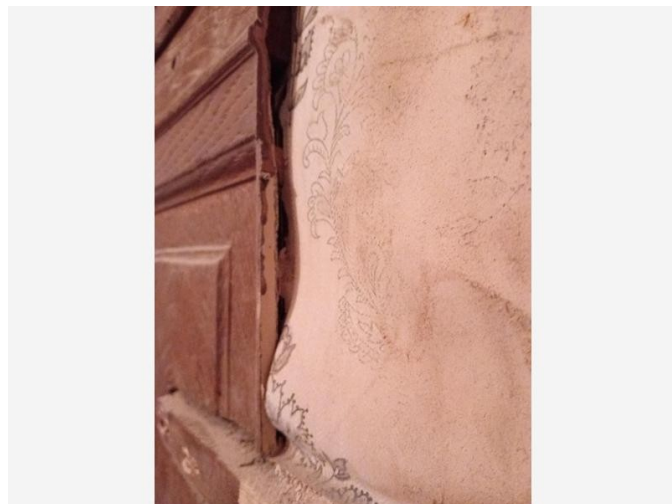
Verwijderen

Eindbeoordeling materiaalrisico	Verhoogd materiaalrisico en/of verhoogde kans op vezelvrijgave
Opmerking	De platen zijn voor zover zichtbaar in goede staat, enkel in de berging onder de trap was de laatste plaat zoals zichtbaar op de foto niet meer volledig omlijst.

Gebondenheid	Categorie 1: hechtgebonden in oorsprong
Asbestsoort (vezeltype)	Crocidoliet aanwezig
Asbestconcentratie	Laag (< 50%)
Afschermingsgraad van het gehele materiaal	Geheel of deels (ook) vrij aan de binnenlucht
Toestand van het materiaal	Licht beschadigd, licht verweerd. Intact materiaal type Pical – asbestboard of categorie III 'gebondenheid'

Beschrijving	Lambrisering inkomhall
Omgeving	Binnen
Primaire drager	Binnenwand
Asbestmateriaal	Plaat, paneel, tablet - Geëmailleerd, type Glasal
Bindmiddel van asbestmateriaal	Cement
Gebondenheid op basis van bindmiddel	Hecht
Hoeveelheid (oppervlakte - dikte - aantal)	• 15,00 m <sup>2</sup> - 0,50 cm - 1 stuk
Totaal volume	0,075 m <sup>3</sup>
Eenvoudig bereikbaar	Ja

<b>Bevestigingswijze</b>	<ul style="list-style-type: none"><li>• Geklemd</li><li>• Geschroefd</li></ul>
<b>Identificatiemethode</b>	Vaststelling zonder monstername
<b>Destructieve handeling voor identificatie</b>	Nee
<b>Opmerking</b>	De lambrisering in de inkomhall lijkt van hout te zijn maar werd door de eigenaar geplaatst en betreft een asbestplaat. De lambrisering bevindt zich ook in de berging onder de trap.

- Sluit de ruimte luchtdicht af en vermijd het betreden van de ruimte.

- Eenvoudige handelingen: mag via doe-het-zelf of door werknemer(s) met opleidingsattest eenvoudige handelingen  
Hetchgebonden toepassing. Deze mag door de doe-het-zelver of werknemer met attest eenvoudige handelingen verwijderd worden. Maak de platen voorzichtig los. Niet gooien of breken? Na verwijdering dubbel verpakt verpakt afvoeren naar het containerpark. Maak de ruimte nadien goed schoon met vochtige doeken. Draag steeds de nodige PBM's: tyveck, mondmasker FFP3 en handschoenen.

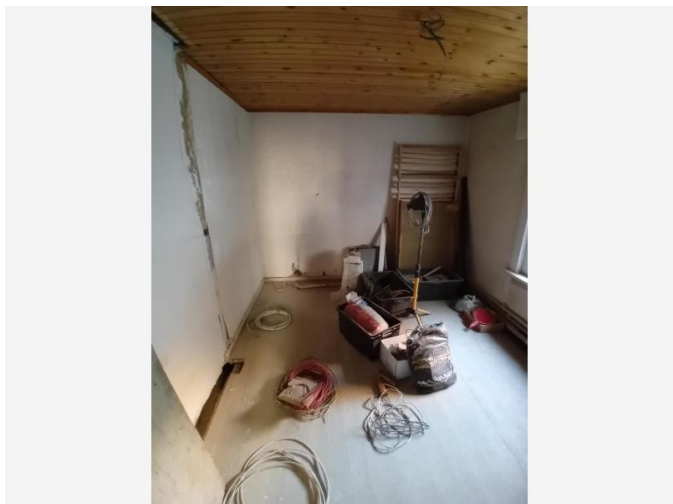
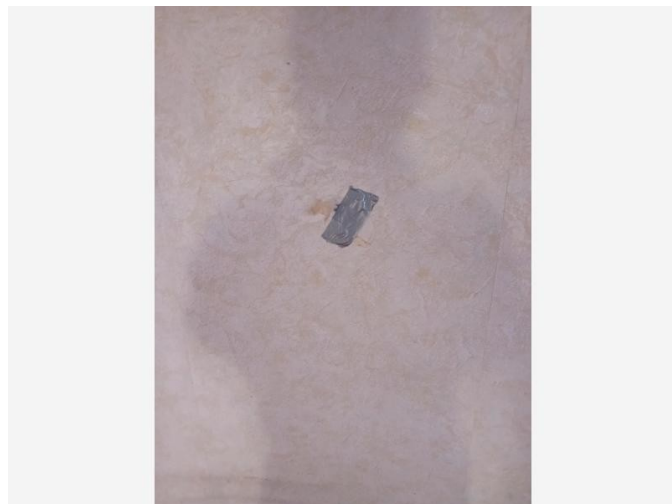
Zorgvuldig beheren

Boren of breken.

Eindbeoordeling materiaalrisico	Laag materiaalrisico en/of verlaagde kans op vezelvrijgave
Opmerking	De plaats was enkel zichtbaar via een gat in de muur. de rest is afgedenkt met een laag verf en behangpapier.

Gebondenheid	Categorie 1: hechtgebonden in oorsprong
Asbestsoort (vezeltype)	Alleen chrysotiel
Asbestconcentratie	Laag (< 50%)
Afschermingsgraad van het gehele materiaal	Geheel of deels (ook) vrij aan de binnenlucht
Toestand van het materiaal	Licht beschadigd, licht verweerd. Intact materiaal type Pical – asbestboard of categorie III 'gebondenheid'

#	Type	Referentie	Resultaat
3.1	Puntmonster	4	Chrysotiel

- Zorg voor een veilig beheer. Vermijd het beschadigen van het asbestmateriaal. Controleer de toestand jaarlijks op wijzigingen.

- Eenvoudige handelingen: mag via doe-het-zelf of door werknemer(s) met opleidingsattest eenvoudige handelingen  
Hechtgebonden tessing. de plaat is vermoedelijk verlijmd tegen de muur. Mag door doe-het-zelver of werknemer met basisopleiding verwijderd worden. Het materiaal niet breken/goeien. Dubbel verpakt afvoeren naar het containerpark. Draag steeds de nodige PMB's: tyveck handschoenen en mondmasker FFP3.

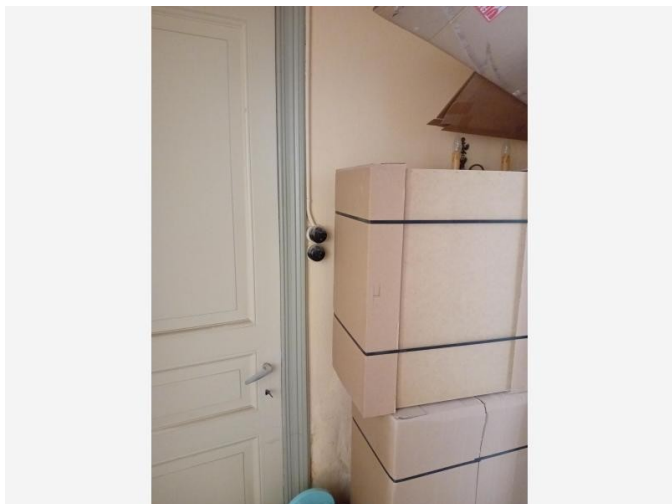
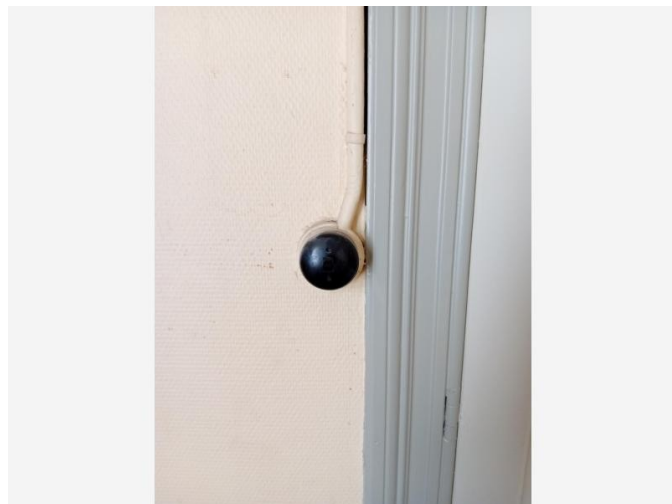
Zorgvuldig beheren

Eindbeoordeling materiaalrisico	Laag materiaalrisico en/of verlaagde kans op vezelvrijgave
---------------------------------	--

Gebondenheid	Categorie 1: hechtgebonden in oorsprong
Asbestsoort (vezeltype)	Crocidoliet aanwezig
Asbestconcentratie	Laag (< 50%)
Afschermingsgraad van het gehele materiaal	Geheel of deels (ook) vrij aan de binnenlucht
Toestand van het materiaal	Onbeschadigd, niet verweerd

<b>Identificatiemethode</b>	Vaststelling zonder monstername
<b>Destructieve handeling voor identificatie</b>	Nee
<b>Opmerking</b>	In de hele woning zijn de originele zwarte bakelieten schakelaars en stopcontacten nog aanwezig. De exacte hoeveelheid is moeilijk te bepalen van het vele materiaal in opslag op de vloer en tegen de muren.

- Zorg voor een veilig beheer. Vermijd het beschadigen van het asbestmateriaal. Controleer de toestand jaarlijks op wijzigingen.

- Eenvoudige handelingen: mag via doe-het-zelf of door werknemer(s) met opleidingsattest eenvoudige handelingen  
Hechtgebonden toepassing. Een voudig te verwijderen door los te schroeven en dubbel verpakt af te voeren naar het containerpark. Draag steeds de nodige PBM's: tyveck, handschoenen en FFP3 mondmasker.

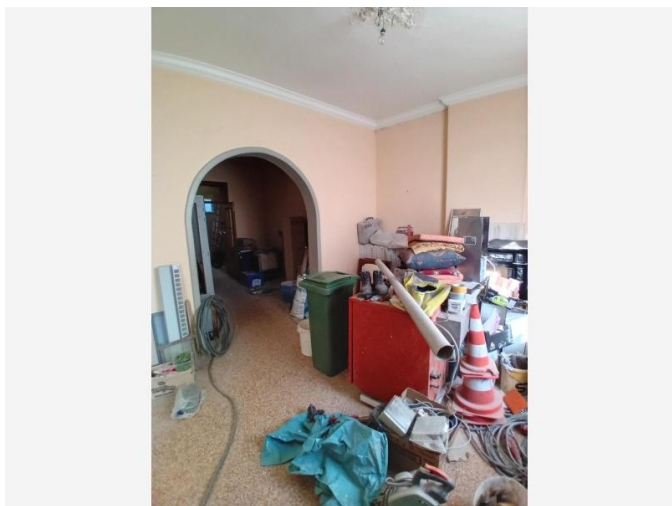
**Reden:** Materiaal in opslag

**Uitleg van de asbestdeskundige:** Er worden momenteel verbouwingen uitgevoerd in de woning en in elke ruimte staat er materiaal en meubels in opslag. Het is mogelijk dat er zich nog asbesttoepassing onder bevinden.
