Asbestinventarisatetest

Neerveldstraat 180, 1745 Opwijk

Attestnummer : 20260330-000047.000

Uitgegeven op : 30.03.2026

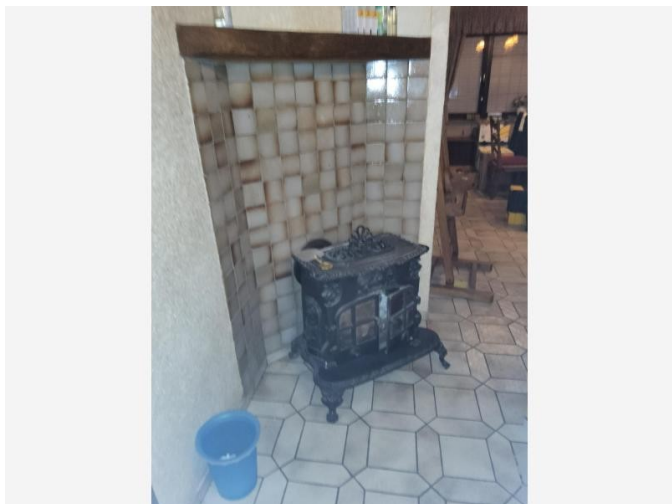
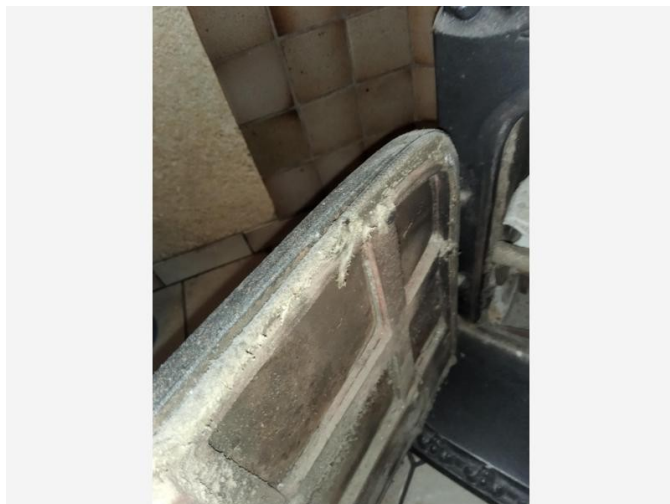
Dit betreft een niet-hechtgebonden toepassing. Deze toepassing wordt niet aanvaard op het recyclagepark.

Eindbeoordeling materiaalrisico	Hoog materiaalrisico en/of hoge kans op vezelvrijgave
---------------------------------	---

Gebondenheid	Categorie 3: niet-hechtgebonden met weinig of geen matrix
Asbestsoort (vezeltype)	Alleen chrysotiel aanwezig
Asbestconcentratie	Hoog ($\geq 50\%$)
Afschermingsgraad van het gehele materiaal	Geheel of deels vrij aan binnenluchtstromen
Toestand van het materiaal	Matig beschadigd, matig verweerd

#	Type	Referentie	Resultaat
1.1	Puntmonster	MM05	Chrysotiel

Beschrijving	Kachelkoord
Omgeving	Binnen
Primaire drager	Ruimteverwarming
Asbestmateriaal	Koord, lint, band, strip
Bindmiddel van asbestmateriaal	Weinig of geen bindmiddel (textiel, bevloeking, ...)
Gebondenheid op basis van bindmiddel	Niet-hechtgebonden
Hoeveelheid (lengte - omtrek - aantal)	<ul style="list-style-type: none">• 1,50 m - 2,00 cm - 1 stuk
Totale oppervlakte	0,03 m ²
Eenvoudig bereikbaar	Ja
Bevestigingswijze	<ul style="list-style-type: none">• Geklemd• Verlijmd, ingegoten, versmeerd
Identificatiemethode	Een monstername door de asbestdeskundige met laboanalyse door een asbestlabo.
Destructieve handeling voor identificatie	Nee
Opmerking	De hoeveelheid is een zo nauwkeurig mogelijke opmeting, waar evenwel kleine afwijkingen op mogelijk zijn.

- Verwijder dit asbestmateriaal zo snel mogelijk. Volg de toestand goed op.

- Eenvoudige handelingen: enkel door erkend asbestverwijderaar
Deze toepassing kan enkel door een erkende asbestverwijderaar verwijderd worden omdat er hier automatisch een verhoogd risico op vrijgave van asbestvezels (max. concentratie 0,01 vezels/cm³ - CODEX - Art. VI.3-54) ontstaat. (Bron: VLAREM II: 6.4.0.1 par1, par2 en par3). Een erkend asbestverwijderaar moet ingeschakeld worden voor deze toepassingen die niet (kunnen) worden verwijderd door de couveuzekmethode, door hermetische zone of door de materialen beschreven in Vlarem II, art. 6.4.0.1 par2. (Bron: Leidraad bij het Inspectieprotocol)

Om die reden is het aan te bevelen om de koord te laten verwijderen door een erkend asbestverwijderaar.

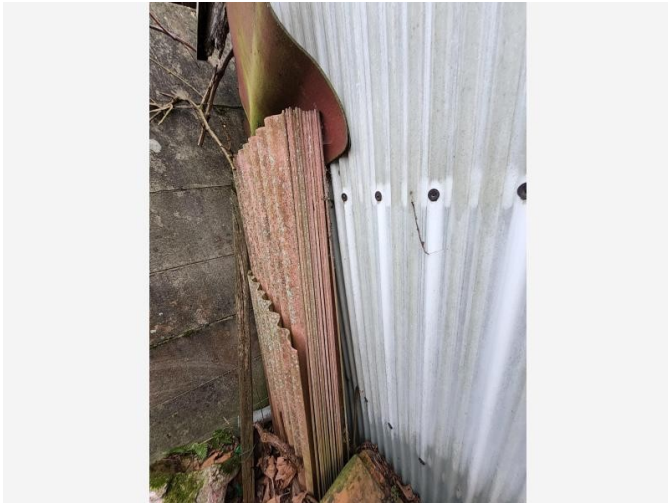
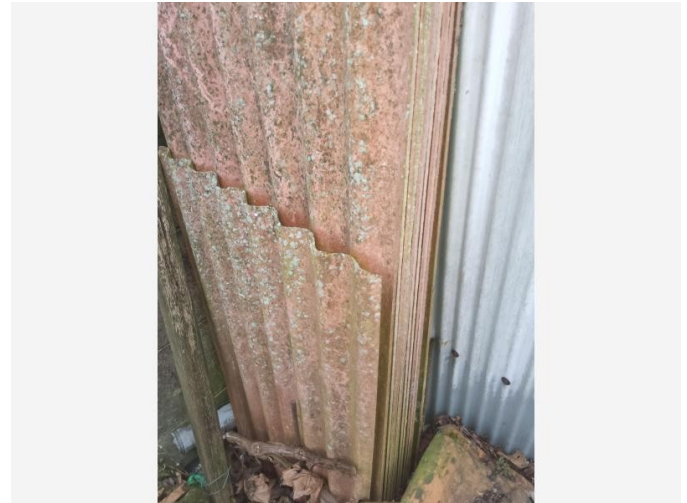
#	Type	Referentie	Resultaat
2.1	Puntmonster	MM07	Chrysotiel

Beschrijving	Cement golfplaat
Type afvalstof	Betreft stock-voorraad of gedemonteerde asbestmaterialen
Aanwezige resten	Verschillende platen achteraan in de tuin.
Omgeving	Buiten
Primaire drager	Bodem
Asbestmaterialen	<ul style="list-style-type: none">Dak- en gevelbekleding - Golfplaat
Bindmiddel van asbestmateriaal	Cement
Gebondenheid op basis van bindmiddel	Hecht
Hoeveelheid (gewicht - aantal)	<ul style="list-style-type: none">60,00 kg - 1 stuk
Totaal gewicht	60,00 kg
Eenvoudig bereikbaar	Ja
Identificatiemethode	Een monstername door de asbestdeskundige met laboanalyse door een asbestlabo.
Opmerking	Gewicht bij benadering.

- Verwijder het asbestafval.

- Eenvoudige handelingen: mag via doe-het-zelf of door werknemer(s) met opleidingsattest eenvoudige handelingen
Verwijder deze en verpakt goed (dubbel). Gebruik de nodige persoonlijke beschermingsmaterialen. Handschoenen, FFP3 mondkap, wegwerp kledij. Voer af naar een erkende locatie voor asbest-afval.

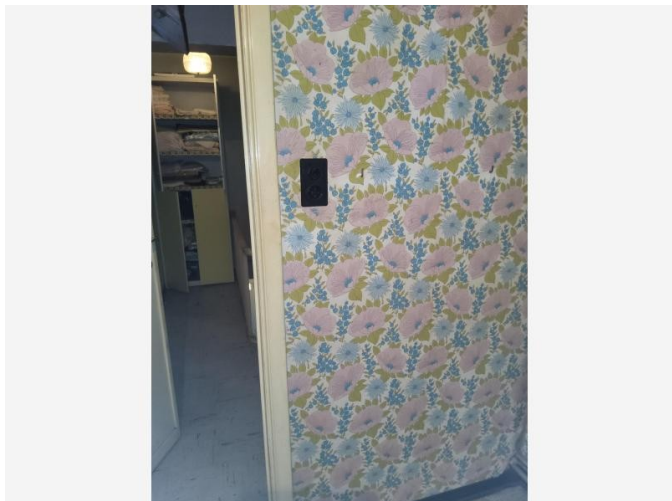
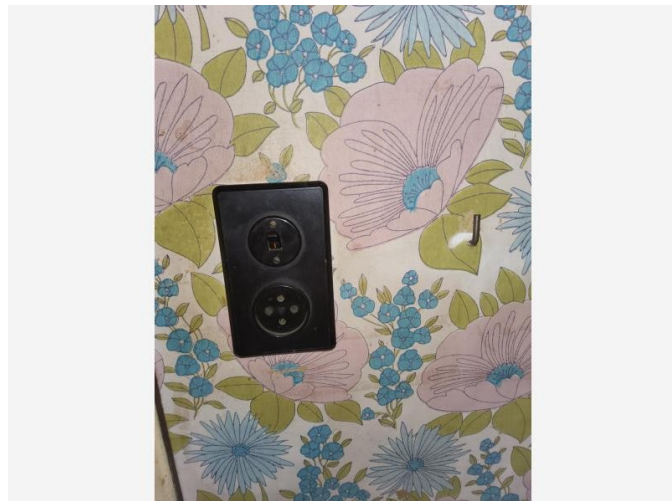
Verhoogd materiaalrisico en/of verhoogde kans op vezelvrijgave

Gebondenheid	Categorie 1: hechtgebonden in oorsprong
Asbestsoort (vezeltype)	Crocidoliet aanwezig
Asbestconcentratie	Laag (< 50%)
Afschermingsgraad van het gehele materiaal	Geheel of deels vrij aan de binnenlucht, maar geen contact met binnenluchtstromen
Toestand van het materiaal	Licht beschadigd, licht verweerd. Intacte calciumsilicaatplaat of materiaal met categorie 3-gebondenheid

Beschrijving	Bakeliet schakelaars - stopcontacten - lampfittings
Omgeving	Binnen
Primaire drager	Communicatie en elektrische infrastructuur en uitrusting
Asbestmateriaal	Plaat, paneel, tablet - Type Bakeliet
Bindmiddel van asbestmateriaal	Kunststof of -hars
Gebondenheid op basis van bindmiddel	Hecht
Hoeveelheid (oppervlakte - dikte - aantal)	• 0,40 m ² - 3,00 cm - 1 stuk
Totaal volume	0,012 m ³
Eenvoudig bereikbaar	Ja
Bevestigingswijze	• Geschroefd
Identificatiemethode	De asbestdeskundige beoordeelt het materiaal als asbestverdacht en dus asbesthoudend, en dit zonder monstername. Motivatie: De monstername brengt andere schade aan dan schade die inherent is aan de monstername.
Destructieve handeling voor identificatie	Nee
Opmerking	De hoeveelheid is een zo nauwkeurig mogelijke opmeting, waar evenwel kleine afwijkingen op mogelijk zijn.

- Zorg voor een veilig beheer. Vermijd het beschadigen van het asbestmateriaal. Controleer de toestand jaarlijks op wijzigingen.
- Voer bijkomende staalname(s) uit.

- Eenvoudige handelingen: mag via doe-het-zelf of door werknemer(s) met opleidingsattest eenvoudige handelingen
Deze toepassing mag door een aannemer die over een opleidingsattest eenvoudige handelingen beschikt of door een particulier (doe-het-zelver), verwijderd worden indien er geen verhoogd risico op vrijgave van asbestvezels (max. concentratie 0,01 vezels/cm³ - CODEX Art. VI.3-54) ontstaat en de toepassing voorafgaand wordt gefixeerd/bevochtigd. De individuele elementen moeten zonder machinale werktuigen (boormachine, slijpschijf, hogedrukreiniger, etc.) en zonder breken of gooien een voor een losgemaakt worden en dubbel en luchtdicht verpakt afgevoerd worden naar een erkend afvalpunt (recyclagepark). Daar moeten ze voorzichtig in de container voor asbestafval worden gelegd. Op het recyclagepark worden uitsluitend hechtgebonden asbestmaterialen aanvaard. Niet-hechtgebonden asbestmaterialen kunnen enkel bij een erkend asbestverwijderaar of asbestafvalverwerker worden aangeboden.

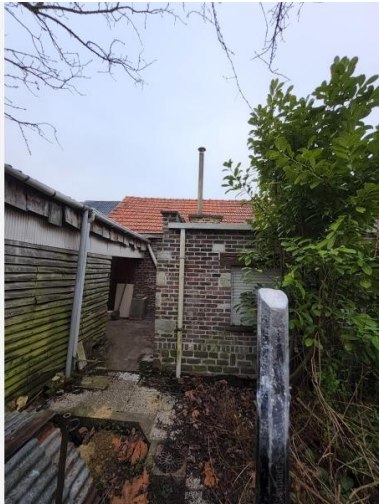
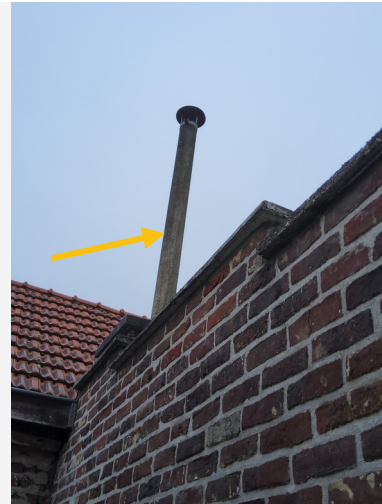
Eindbeoordeling materiaalrisico	Verhoogd materiaalrisico en/of verhoogde kans op vezelvrijgave
---------------------------------	--

Gebondenheid	Categorie 1: hechtgebonden in oorsprong
Asbestsoort (vezeltype)	Crocidoliet aanwezig
Asbestconcentratie	Laag (< 50%)
Afschermingsgraad van het gehele materiaal	Geheel of deels vrij aan de binnenlucht, maar geen contact met binnenluchtstromen
Toestand van het materiaal	Licht beschadigd, licht verweerd. Intacte calciumsilicaatplaat of materiaal met categorie 3-gebondenheid

Beschrijving	Cementbuis
Omgeving	Binnen
Primaire drager	HVAC infrastructuur en uitrusting
Asbestmateriaal	Buis, koker, leiding, pijp, doorvoer
Bindmiddel van asbestmateriaal	Cement
Gebondenheid op basis van bindmiddel	Hecht
Hoeveelheid (lengte - omtrek - dikte - aantal)	<ul style="list-style-type: none">• 5,00 m - 50,00 cm - 0,50 cm - 1 stuk
Totaal volume	0,013 m ³
Eenvoudig bereikbaar	Ja
Bevestigingswijze	<ul style="list-style-type: none">• Verlijmd, ingegoten, versmeerd
Identificatiemethode	<p>De asbestdeskundige beoordeelt het materiaal als asbestverdacht en dus asbesthoudend, en dit zonder monstername.</p> <p>Motivatie: Er is een onderzoeksbepmerking die monstername verhindert; De ruimte of het materiaal bevindt zich hoger dan 3,5 meter vanaf een vaste ondergrond.</p>
Destructieve handeling voor identificatie	Nee
Opmerking	De exacte lengte kon niet worden vastgesteld.

- Zorg voor een veilig beheer. Vermijd het beschadigen van het asbestmateriaal. Controleer de toestand jaarlijks op wijzigingen.

- Eenvoudige handelingen: mag via doe-het-zelf of door werknemer(s) met opleidingsattest eenvoudige handelingen
Deze toepassing mag door een aannemer die over een opleidingsattest eenvoudige handelingen beschikt of door een particulier (doe-het-zelver), verwijderd worden indien er geen verhoogd risico op vrijgave van asbestvezels (max. concentratie 0,01 vezels/cm³ - CODEX Art. VI.3-54) ontstaat en de toepassing voorafgaand wordt gefixeerd/bevochtigd. De individuele elementen moeten zonder machinale werktuigen (boormachine, slijpschijf, hogedrukreiniger, â†) en zonder breken of gooien een voor een losgemaakt worden en dubbel en luchtdicht verpakt afgevoerd worden naar een erkend afvalpunt (recyclagepark). Daar moeten ze voorzichtig in de container voor asbestafval worden gelegd. Op het recyclagepark worden uitsluitend hechtgebonden asbestmaterialen aanvaard. Niet-hechtgebonden asbestmaterialen kunnen enkel bij een erkend asbestverwijderaar of asbestafvalverwerker worden aangeboden.

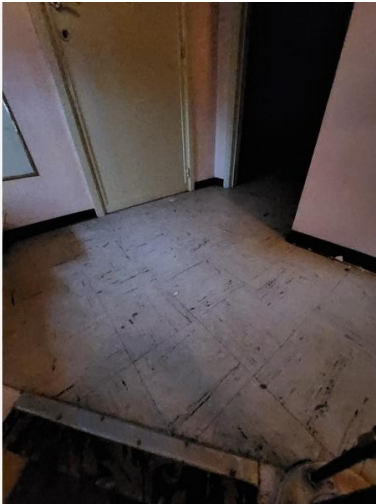
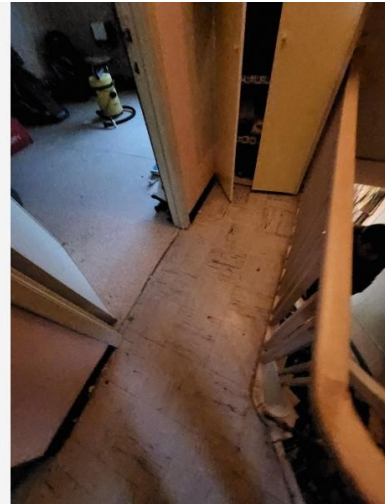
Beschrijving	Kunststofvloer
Omgeving	Binnen
Primaire drager	Vloer
Asbestmateriaal	Prefab - afwerking - Vloerzeil
Bindmiddel van asbestmateriaal	Karton - papier - viltachtig
Gebondenheid op basis van bindmiddel	Niet-hechtgebonden
Hoeveelheid (oppervlakte - aantal)	<ul style="list-style-type: none">• 50,00 m² - 1 stuk
Totale oppervlakte	50,00 m ²
Eenvoudig bereikbaar	Ja
Bevestigingswijze	<ul style="list-style-type: none">• Verlijmd, ingegoten, versmeerd
Identificatiemethode	Een monstername door de asbestdeskundige met laboanalyse door een asbestlabo.
Destructieve handeling voor identificatie	Nee
Opmerking	De hoeveelheid is een zo nauwkeurig mogelijke opmeting, waar evenwel kleine afwijkingen op mogelijk zijn.

- Zorg voor een veilig beheer. Vermijd het beschadigen van het asbestmateriaal. Controleer de toestand jaarlijks op wijzigingen.

- Hermetische zone (erkend asbestverwijderaar)
Deze toepassing mag uitsluitend door een erkende asbestverwijderaar via de methodiek van hermetische zone verwijderd worden omdat verwijdering via de methodiek van eenvoudige handelingen en/of couveusezakmethode niet toegelaten is. De verwijdering leidt automatisch tot een verhoogd risico op vrijgave van asbestvezels (maximale concentratie 0,01 vezels/cm - CODEX Art. VI.3-54). (Bron: CODEX - Art. VI.3-61.- par 1.).

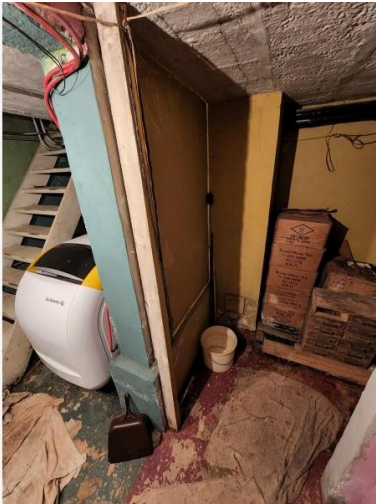
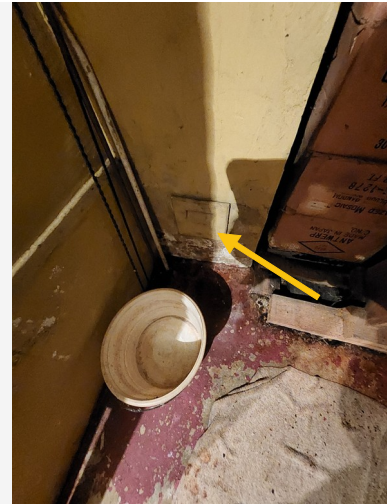
Beschrijving	Roetluik
Omgeving	Binnen
Primaire drager	HVAC infrastructuur en uitrusting
Asbestmateriaal	Plaat, paneel, tablet - Generiek
Bindmiddel van asbestmateriaal	Cement
Gebondenheid op basis van bindmiddel	Hecht
Hoeveelheid (oppervlakte - dikte - aantal)	• 0,20 m ² - 1,00 cm - 1 stuk
Totaal volume	0,002 m ³
Eenvoudig bereikbaar	Ja
Bevestigingswijze	• Geklemd
Identificatiemethode	<p>De asbestdeskundige beoordeelt het materiaal als asbestverdacht en dus asbesthoudend, en dit zonder monstername.</p> <p>Motivatie: De monstername brengt andere schade aan dan schade die inherent is aan de monstername.</p>
Destructieve handeling voor identificatie	Nee
Opmerking	De hoeveelheid is een zo nauwkeurig mogelijke opmeting, waar evenwel kleine afwijkingen op mogelijk zijn.

- Eenvoudige handelingen: mag via doe-het-zelf of door werknemer(s) met opleidingsattest eenvoudige handelingen
Deze toepassing mag door een aannemer die over een opleidingsattest eenvoudige handelingen beschikt of door een particulier (doe-het-zelver), verwijderd worden indien er geen verhoogd risico op vrijgave van asbestvezels (max. concentratie 0,01 vezels/cm³ - CODEX Art. VI.3-54) ontstaat en de toepassing voorafgaand wordt gefixeerd/bevochtigd. De individuele elementen moeten zonder machinale werktuigen (boormachine, slijpschijf, hogedrukreiniger, â†) en zonder breken of gooien een voor een losgemaakt worden en dubbel en luchtdicht verpakt afgevoerd worden naar een erkend afvalpunt (recyclagepark). Daar moeten ze voorzichtig in de container voor asbestafval worden gelegd. Op het recyclagepark worden uitsluitend hechtgebonden asbestmaterialen aanvaard. Niet-hechtgebonden asbestmaterialen kunnen enkel bij een erkend asbestverwijderaar of asbestafvalverwerker worden aangeboden.

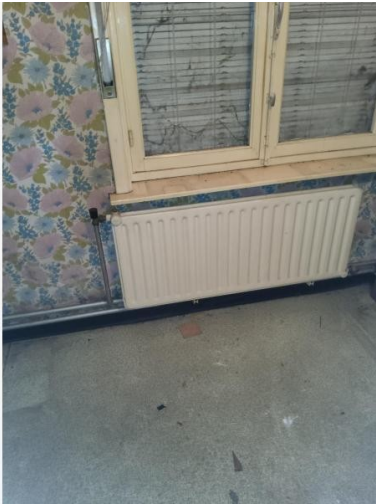
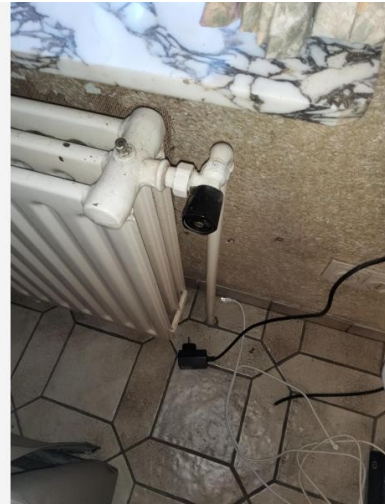
Beschrijving	Oude radiatorknoppen
Omgeving	Binnen
Primaire drager	Ruimteverwarming
Asbestmateriaal	Plaat, paneel, tablet - Type Bakeliet
Bindmiddel van asbestmateriaal	Kunststof of -hars
Gebondenheid op basis van bindmiddel	Hecht
Hoeveelheid (oppervlakte - dikte - aantal)	• 0,10 m ² - 1,00 cm - 1 stuk
Totaal volume	0,001 m ³
Eenvoudig bereikbaar	Ja
Bevestigingswijze	• Geschroefd
Identificatiemethode	De asbestdeskundige beoordeelt het materiaal als asbestverdacht en dus asbesthoudend, en dit zonder monstername. Motivatie: De monstername brengt andere schade aan dan schade die inherent is aan de monstername.
Destructieve handeling voor identificatie	Nee
Opmerking	De hoeveelheid is een zo nauwkeurig mogelijke opmeting, waar evenwel kleine afwijkingen op mogelijk zijn.

- Eenvoudige handelingen: mag via doe-het-zelf of door werknemer(s) met opleidingsattest eenvoudige handelingen
Deze toepassing mag door een aannemer die over een opleidingsattest eenvoudige handelingen beschikt of door een particulier (doe-het-zelver), verwijderd worden indien er geen verhoogd risico op vrijgave van asbestvezels (max. concentratie 0,01 vezels/cm³ - CODEX Art. VI.3-54) ontstaat en de toepassing voorafgaand wordt gefixeerd/bevochtigd. De individuele elementen moeten zonder machinale werktuigen (boormachine, slijpschijf, hogedrukreiniger, etc.) en zonder breken of gooien een voor een losgemaakt worden en dubbel en luchtdicht verpakt afgevoerd worden naar een erkend afvalpunt (recyclagepark). Daar moeten ze voorzichtig in de container voor asbestafval worden gelegd. Op het recyclagepark worden uitsluitend hechtgebonden asbestmaterialen aanvaard. Niet-hechtgebonden asbestmaterialen kunnen enkel bij een erkend asbestverwijderaar of asbestafvalverwerker worden aangeboden.

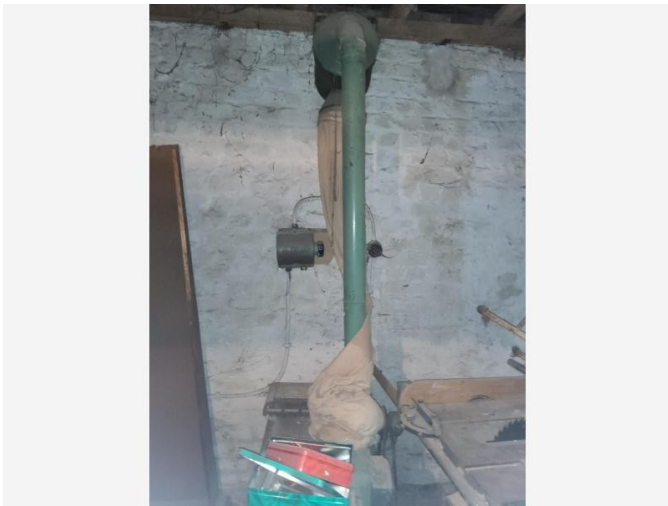
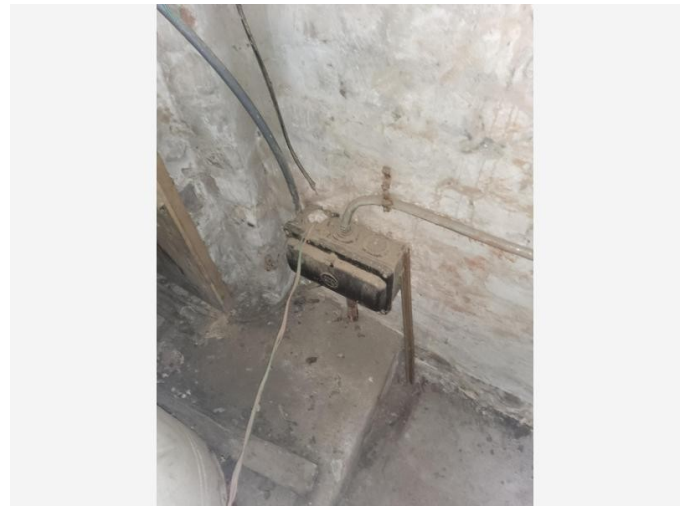
Beschrijving	Bakeliet - teller elektriciteit
Omgeving	Binnen
Primaire drager	Communicatie en elektrische infrastructuur en uitrusting
Asbestmateriaal	Plaat, paneel, tablet - Type Bakeliet
Bindmiddel van asbestmateriaal	Kunststof of -hars
Gebondenheid op basis van bindmiddel	Hecht
Hoeveelheid (oppervlakte - dikte - aantal)	<ul style="list-style-type: none">• 0,30 m² - 1,00 cm - 1 stuk
Totaal volume	0,003 m ³
Eenvoudig bereikbaar	Ja
Bevestigingswijze	<ul style="list-style-type: none">• Geklemd• Geschroefd
Identificatiemethode	<p>De asbestdeskundige beoordeelt het materiaal als asbestverdacht en dus asbesthoudend, en dit zonder monstername.</p> <p>Motivatie: De materialen behoren niet toe aan de eigenaar voor wie de asbestdeskundige de asbestinventaris uitvoert.</p>
Destructieve handeling voor identificatie	Nee
Opmerking	De hoeveelheid is een zo nauwkeurig mogelijke opmeting, waar evenwel kleine afwijkingen op mogelijk zijn.

- Eenvoudige handelingen: mag via doe-het-zelf of door werknemer(s) met opleidingsattest eenvoudige handelingen
Deze toepassing mag door een aannemer die over een opleidingsattest eenvoudige handelingen beschikt of door een particulier (doe-het-zelver), verwijderd worden indien er geen verhoogd risico op vrijgave van asbestvezels (max. concentratie 0,01 vezels/cm³ - CODEX Art. VI.3-54) ontstaat en de toepassing voorafgaand wordt gefixeerd/bevochtigd. De individuele elementen moeten zonder machinale werktuigen (boormachine, slijpschijf, hogedrukreiniger, â†) en zonder breken of gooien een voor een losgemaakt worden en dubbel en luchtdicht verpakt afgevoerd worden naar een erkend afvalpunt (recyclagepark). Daar moeten ze voorzichtig in de container voor asbestafval worden gelegd. Op het recyclagepark worden uitsluitend hechtgebonden asbestmaterialen aanvaard. Niet-hechtgebonden asbestmaterialen kunnen enkel bij een erkend asbestverwijderaar of asbestafvalverwerker worden aangeboden.

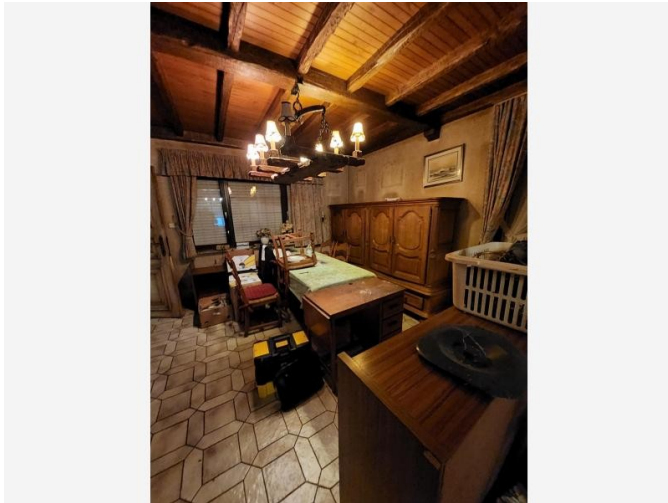
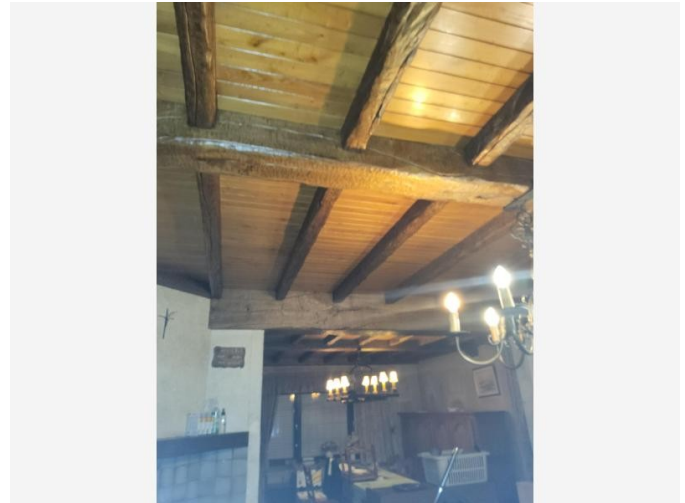
Basis voor advies	De asbestdeskundige beoordeelt het materiaal als niet-asbestverdacht.
Primaire drager	Plafond

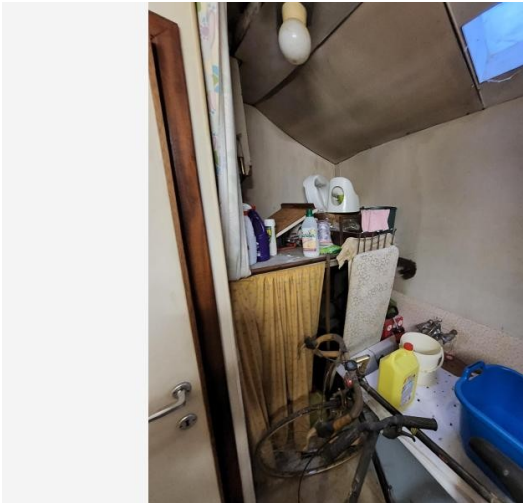
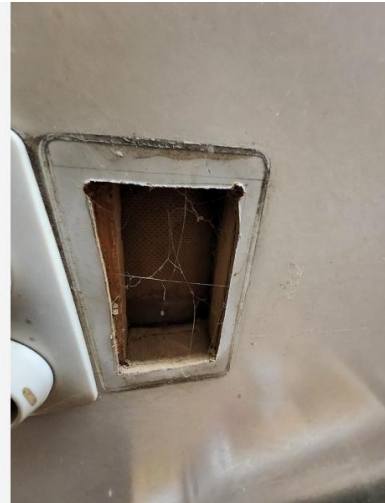
Basis voor advies	De asbestdeskundige beoordeelt het materiaal als niet-asbestverdacht.
Primaire drager	Wanden en plafonds

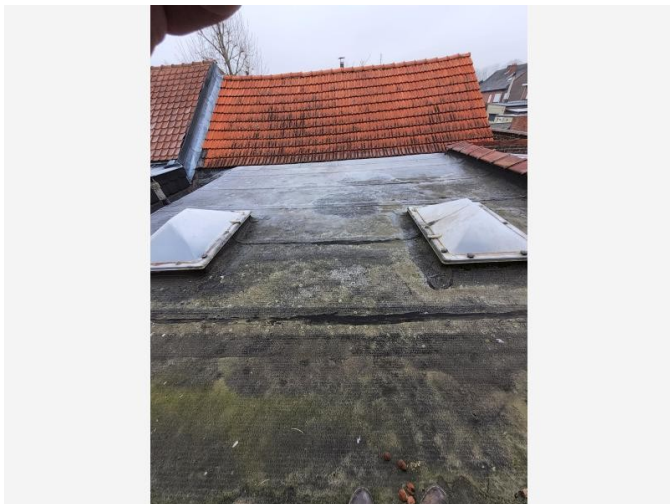
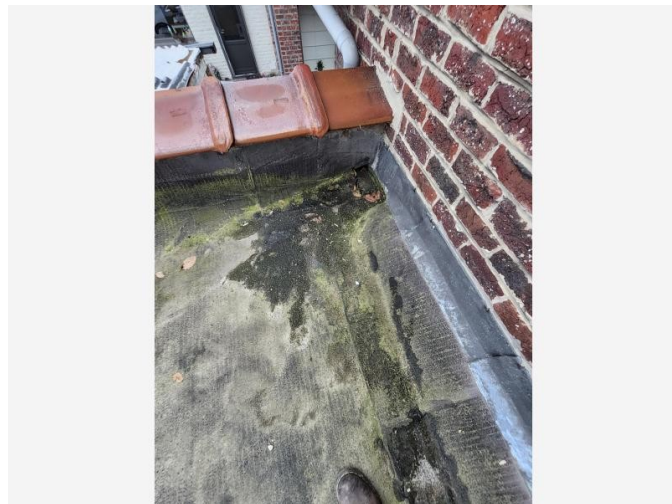
Beschrijving	Roofing dakbedekking
Omgeving	Buiten
Primaire drager	Plat dak
Bindmiddel van materiaal	Bitumen (roofing, teer, asfalt)
Gebondenheid op basis van bindmiddel	Hecht
Hoeveelheid (oppervlakte - aantal)	<ul style="list-style-type: none">• 80,00 m² - 1 stuk
Totale oppervlakte	80,00 m ²
Identificatiemethode	Een monstername door de asbestdeskundige met laboanalyse door een asbestlabo.
Destructieve handeling voor identificatie	Nee
Opmerking	<p>De hoeveelheid is een zo nauwkeurig mogelijke opmeting, waar evenwel kleine afwijkingen op mogelijk zijn.</p> <p>Controle en staalname van eventuele onderliggende lagen is enkel mogelijk mits uitbreiding naar een aanvullend destructief onderzoek.</p>

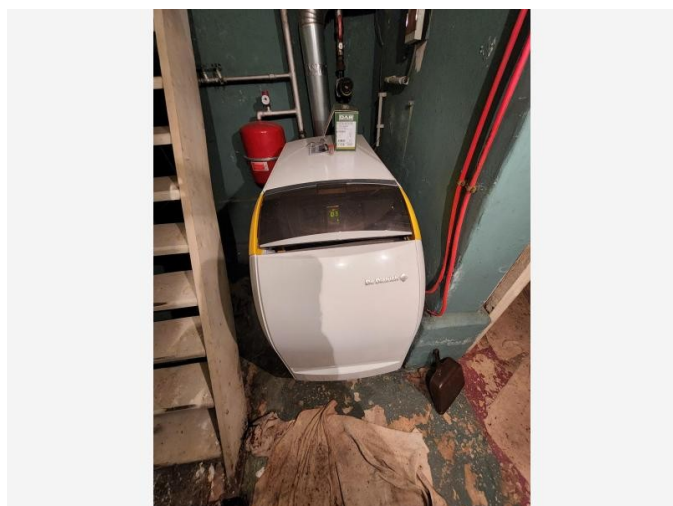
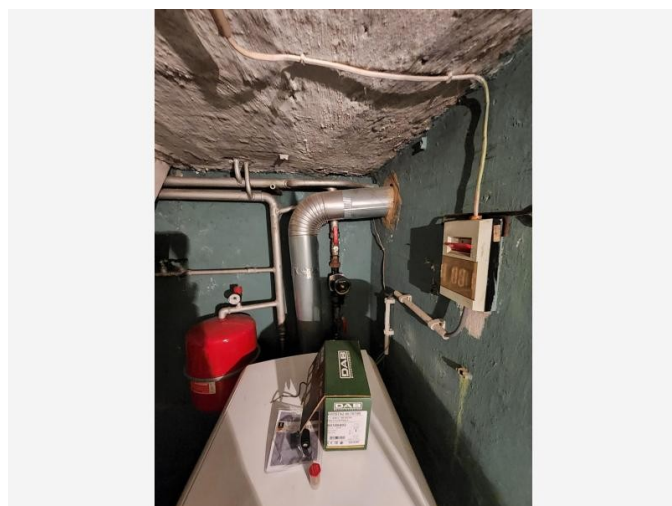
Beschrijving	Notitie	Terug te vinden op plannen
Fiche 16: CV-brander (niet verdacht)	De CV-brander bevat geen asbestverdachte materialen.	Plan 1.1: Woning kelderplan
Fiche 17: Dakbedekking in dakpannen	De dakbedekking is niet-asbestverdacht.	Plan 1.5: Woning dakplan
Fiche 18: Kit ramen en deuren	De kit die gebruikt werd is silicone en niet asbestverdacht.	-
