# Asbestinventarisatetest

Fabrieksstraat 7, 9280 Lebbeke

Attestnummer : 20260504-000081.000

# Zone 1: Woning

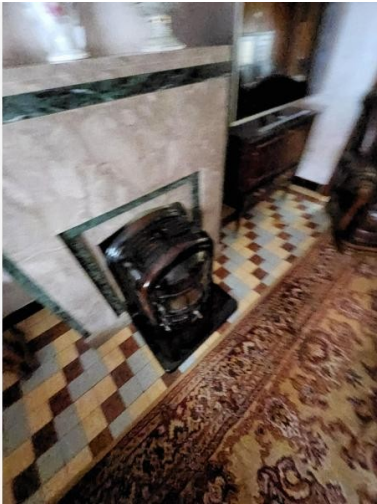
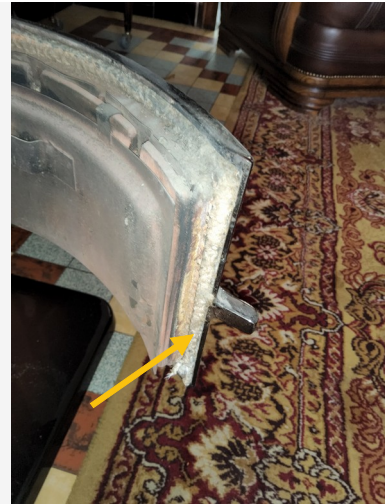
## Conclusie

Het asbestmateriaal valt onder de mijlpaal van 2034.

**Dringend verwijderen**

Dit betreft een niet-hechtgebonden toepassing. Deze toepassing wordt niet aanvaard op het recyclagepark.

Eindbeoordeling materiaalrisico	Hoog materiaalrisico en/of hoge kans op vezelvrijgave
---------------------------------	---

Gebondenheid	Categorie 3: niet-hechtgebonden met weinig of geen matrix
Asbestsoort (vezeltype)	Alleen chrysotiel aanwezig
Asbestconcentratie	Hoog ( $\geq 50\%$ )
Afschermingsgraad van het gehele materiaal	Geheel of deels vrij aan binnenluchtstromen
Toestand van het materiaal	Matig beschadigd, matig verweerd

#	Type	Referentie	Resultaat
1.1	Puntmonster	MM07	Chrysotiel

Beschrijving	Kachelkoord
Omgeving	Binnen
Primaire drager	Ruimteverwarming
Asbestmateriaal	Koord, lint, band, strip
Bindmiddel van asbestmateriaal	Weinig of geen bindmiddel (textiel, bevloking, ...)
Gebondenheid op basis van bindmiddel	Niet-hechtgebonden
Hoeveelheid (lengte - omtrek - aantal)	<ul style="list-style-type: none"><li>• 2,00 m - 2,00 cm - 1 stuk</li></ul>
Totale oppervlakte	0,04 m <sup>2</sup>
Eenvoudig bereikbaar	Ja
Bevestigingswijze	<ul style="list-style-type: none"><li>• Geklemd</li><li>• Verlijmd, ingegoten, versmeerd</li></ul>
Identificatiemethode	Een monstername door de asbestdeskundige met laboanalyse door een asbestlabo.
Destructieve handeling voor identificatie	Nee
Opmerking	De hoeveelheid is een zo nauwkeurig mogelijke opmeting, waar evenwel kleine afwijkingen op mogelijk zijn.

- Verwijder dit asbestmateriaal zo snel mogelijk. Volg de toestand goed op.

- Eenvoudige handelingen: enkel door erkend asbestverwijderaar  
Deze toepassing kan enkel door een erkende asbestverwijderaar verwijderd worden omdat er hier automatisch een verhoogd risico op vrijgave van asbestvezels (max. concentratie 0,01 vezels/cm<sup>3</sup> - CODEX - Art. VI.3-54) ontstaat. (Bron: VLAREM II: 6.4.0.1 par1, par2 en par3). Een erkend asbestverwijderaar moet ingeschakeld worden voor deze toepassingen die niet (kunnen) worden verwijderd door de couveuzemethode, door hermetische zone of door de materialen beschreven in Vlarem II, art. 6.4.0.1 par2. (Bron: Leidraad bij het Inspectieprotocol)

Om die reden is het aan te bevelen om de koord te laten verwijderen door een erkend asbestverwijderaar.

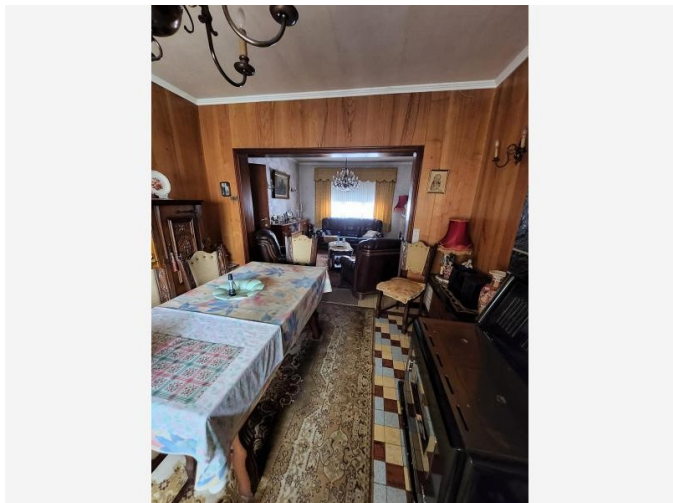
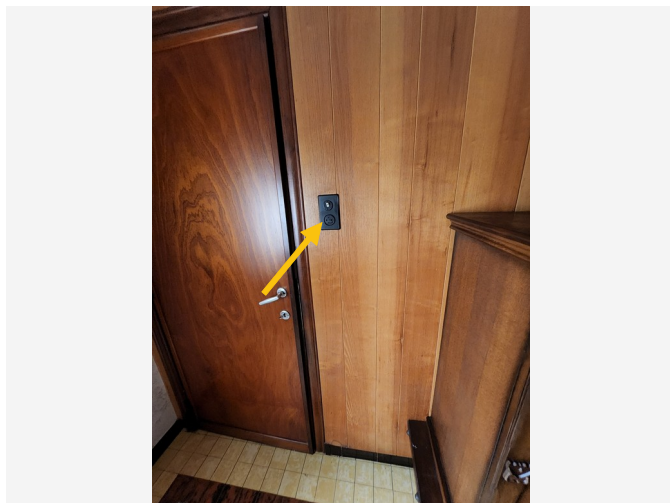
## Fiche 2: Bakeliet schakelaars - stopcontacten - lampfittings

Het asbestmateriaal valt onder de mijlpaal van 2040.

Verwijderen

Verhoogd materiaalrisico en/of verhoogde kans op vezelvrijgave

<b>Gebondenheid</b>	Categorie 1: hechtgebonden in oorsprong
<b>Asbestsoort (vezeltype)</b>	Crocidoliet aanwezig
<b>Asbestconcentratie</b>	Laag (< 50%)
<b>Afschermingsgraad van het gehele materiaal</b>	Geheel of deels vrij aan de binnenlucht, maar geen contact met binnenluchtstromen
<b>Toestand van het materiaal</b>	Licht beschadigd, licht verweerd. Intacte calciumsilicaatplaat of materiaal met categorie 3-gebondenheid

- Zorg voor een veilig beheer. Vermijd het beschadigen van het asbestmateriaal. Controleer de toestand jaarlijks op wijzigingen.
- Voer bijkomende staalname(s) uit.

- Eenvoudige handelingen: mag via doe-het-zelf of door werknemer(s) met opleidingsattest eenvoudige handelingen  
Deze toepassing mag door een aannemer die over een opleidingsattest eenvoudige handelingen beschikt of door een particulier (doe-het-zelver), verwijderd worden indien er geen verhoogd risico op vrijgave van asbestvezels (max. concentratie 0,01 vezels/cm<sup>3</sup> - CODEX Art. VI.3-54) ontstaat en de toepassing voorafgaand wordt gefixeerd/bevochtigd. De individuele elementen moeten zonder machinale werktuigen (boormachine, slijpschijf, hogedrukreiniger, etc.) en zonder breken of gooien een voor een losgemaakt worden en dubbel en luchtdicht verpakt afgevoerd worden naar een erkend afvalpunt (recyclagepark). Daar moeten ze voorzichtig in de container voor asbestafval worden gelegd. Op het recyclagepark worden uitsluitend hechtgebonden asbestmaterialen aanvaard. Niet-hechtgebonden asbestmaterialen kunnen enkel bij een erkend asbestverwijderaar of asbestafvalverwerker worden aangeboden.

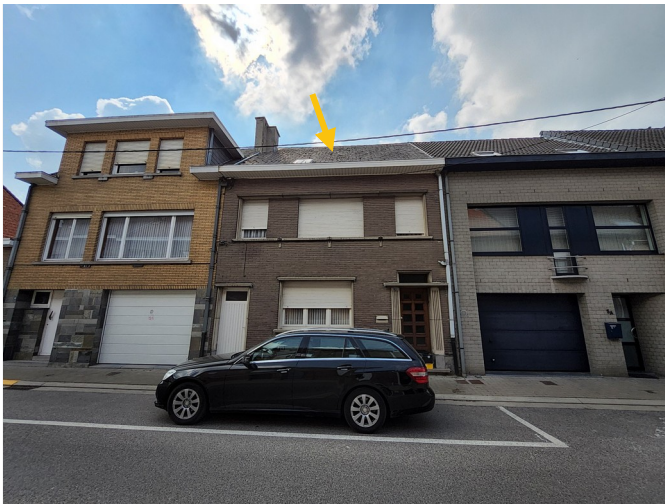
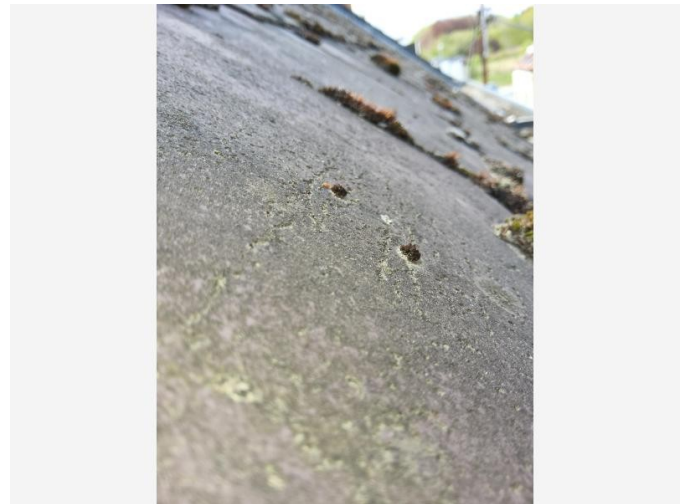
Het asbestmateriaal valt onder de mijlpaal van 2034.

Verwijderen

Eindbeoordeling materiaalrisico	Verhoogd materiaalrisico en/of verhoogde kans op vezelvrijgave
---------------------------------	--

Gebondenheid	Categorie 1: hechtgebonden in oorsprong
Asbestsoort (vezeltype)	Alleen chrysotiel aanwezig
Asbestconcentratie	Laag (< 50%)
Afschermingsgraad van het gehele materiaal	Geheel of deels vrij aan de binnenlucht, maar geen contact met binnenluchtstromen
Toestand van het materiaal	Matig beschadigd, matig verweerd

#	Type	Referentie	Resultaat
3.1	Puntmonster	MM04	Chrysotiel

<b>Beschrijving</b>	Dak in cementleien
<b>Omgeving</b>	Buiten
<b>Primaire drager</b>	Schuin dak
<b>Asbestmateriaal</b>	Dak- en gevelbekleding - Lei, shingle
<b>Bindmiddel van asbestmateriaal</b>	Cement
<b>Gebondenheid op basis van bindmiddel</b>	Hecht
<b>Hoeveelheid (oppervlakte - aantal)</b>	<ul style="list-style-type: none"><li>• 160,00 m<sup>2</sup> - 1 stuk</li></ul>
<b>Totale oppervlakte</b>	160,00 m <sup>2</sup>
<b>Eenvoudig bereikbaar</b>	Ja
<b>Bevestigingswijze</b>	<ul style="list-style-type: none"><li>• Geklemd</li><li>• Genageld, geniet</li></ul>
<b>Identificatiemethode</b>	Een monstername door de asbestdeskundige met laboanalyse door een asbestlabo.
<b>Destructieve handeling voor identificatie</b>	Nee
<b>Opmerking</b>	De hoeveelheid is een zo nauwkeurig mogelijke opmeting, waar evenwel kleine afwijkingen op mogelijk zijn.

- Verwijder dit asbestmateriaal zo snel mogelijk. Volg de toestand goed op.
- Hemelwater dat afspoelt van asbestcement daken of gevels kan asbestdeeltjes bevatten. Gebruik het enkel voor gesloten circuits (bv. spoelen toiletten). Reinig na het vervangen van het dak of de gevel de dakgoten en regenwaterput of -ton om asbesthoudend sediment of slib te verwijderen

- Eenvoudige handelingen: mag via doe-het-zelf of door werknemer(s) met opleidingsattest eenvoudige handelingen  
Deze toepassing mag door een aannemer die over een opleidingsattest eenvoudige handelingen beschikt of door een particulier (doe-het-zelver), verwijderd worden indien er geen verhoogd risico op vrijgave van asbestvezels (max. concentratie 0,01 vezels/cm<sup>3</sup> - CODEX Art. VI.3-54) ontstaat en de toepassing voorafgaand wordt gefixeerd/bevochtigd. De individuele elementen moeten zonder machinale werktuigen (boormachine, slijpschijf, hogedrukreiniger, etc.) en zonder breken of gooien een voor een losgemaakt worden en dubbel en luchtdicht verpakt afgevoerd worden naar een erkend afvalpunt (recyclagepark). Daar moeten ze voorzichtig in de container voor asbestafval worden gelegd. Op het recyclagepark worden uitsluitend hechtgebonden asbestmaterialen aanvaard. Niet-hechtgebonden asbestmaterialen kunnen enkel bij een erkend asbestverwijderaar of asbestafvalverwerker worden aangeboden.

- Eenvoudige handelingen: enkel door erkend asbestverwijderaar  
Indien bovenstaande criteria worden overschreden:

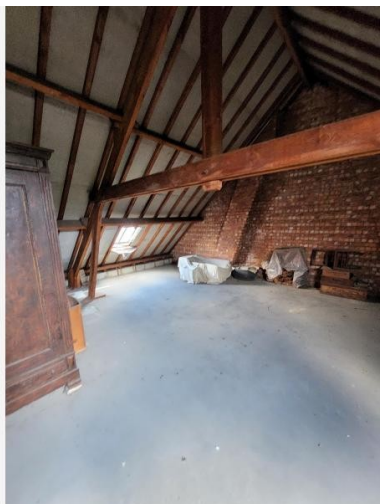
Het asbestmateriaal valt onder de mijlpaal van 2040.

Zorgvuldig beheren

Beschrijving	Onderdak (type Menuiserite)
Omgeving	Binnen
Primaire drager	Schuin dak
Asbestmateriaal	Plaat, paneel, tablet - Type Menuiserite
Bindmiddel van asbestmateriaal	Cement
Gebondenheid op basis van bindmiddel	Hecht
Hoeveelheid (oppervlakte - dikte - aantal)	<ul style="list-style-type: none"><li>• 160,00 m<sup>2</sup> - 0,30 cm - 1 stuk</li></ul>
Totaal volume	0,48 m <sup>3</sup>
Eenvoudig bereikbaar	Ja
Bevestigingswijze	<ul style="list-style-type: none"><li>• Geklemd</li><li>• Genageld, geniet</li></ul>
Identificatiemethode	Een monstername door de asbestdeskundige met laboanalyse door een asbestlabo.
Destructieve handeling voor identificatie	Nee
Opmerking	De hoeveelheid is een zo nauwkeurig mogelijke opmeting, waar evenwel kleine afwijkingen op mogelijk zijn.

- Zorg voor een veilig beheer. Vermijd het beschadigen van het asbestmateriaal. Controleer de toestand jaarlijks op wijzigingen.

- Eenvoudige handelingen: mag via doe-het-zelf of door werknemer(s) met opleidingsattest eenvoudige handelingen  
Deze toepassing mag door een aannemer die over een opleidingsattest eenvoudige handelingen beschikt of door een particulier (doe-het-zelver), verwijderd worden indien er geen verhoogd risico op vrijgave van asbestvezels (max. concentratie 0,01 vezels/cm<sup>3</sup> - CODEX Art. VI.3-54) ontstaat en de toepassing voorafgaand wordt gefixeerd/bevochtigd. De individuele elementen moeten zonder machinale werktuigen (boormachine, slijpschijf, hogedrukreiniger, â†) en zonder breken of gooien een voor een losgemaakt worden en dubbel en luchtdicht verpakt afgevoerd worden naar een erkend afvalpunt (recyclagepark). Daar moeten ze voorzichtig in de container voor asbestafval worden gelegd. Op het recyclagepark worden uitsluitend hechtgebonden asbestmaterialen aanvaard. Niet-hechtgebonden asbestmaterialen kunnen enkel bij een erkend asbestverwijderaar of asbestafvalverwerker worden aangeboden.

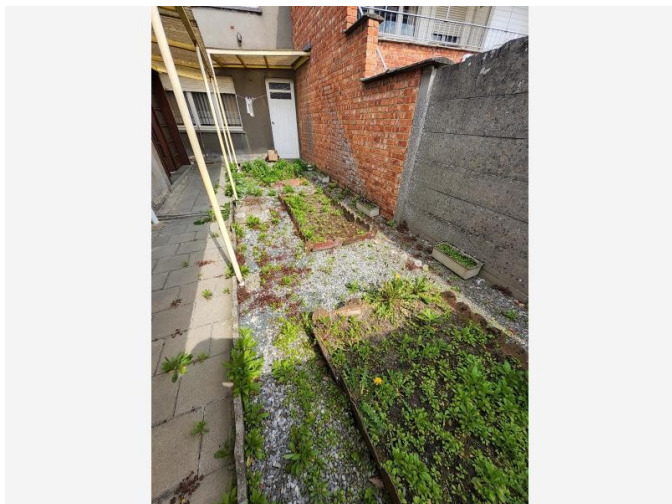
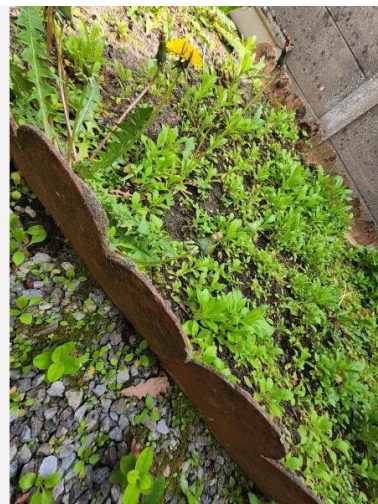
Beschrijving	Cementplaat
Omgeving	Buiten
Primaire drager	Afboording, omheining...
Asbestmateriaal	Plaat, paneel, tablet - Type Menuiserie
Bindmiddel van asbestmateriaal	Cement
Gebondenheid op basis van bindmiddel	Hecht
Hoeveelheid (oppervlakte - dikte - aantal)	• 2,00 m <sup>2</sup> - 0,30 cm - 1 stuk
Totaal volume	0,006 m <sup>3</sup>
Eenvoudig bereikbaar	Ja
Bevestigingswijze	• Geklemd
Identificatiemethode	<p>De asbestdeskundige beoordeelt het materiaal als asbestverdacht en dus asbesthoudend, en dit zonder monstername.</p> <p>Motivatie: De monstername brengt andere schade aan dan schade die inherent is aan de monstername.</p>
Destructieve handeling voor identificatie	Nee
Opmerking	De hoeveelheid is een zo nauwkeurig mogelijke opmeting, waar evenwel kleine afwijkingen op mogelijk zijn.

- Eenvoudige handelingen: mag via doe-het-zelf of door werknemer(s) met opleidingsattest eenvoudige handelingen  
Deze toepassing mag door een aannemer die over een opleidingsattest eenvoudige handelingen beschikt of door een particulier (doe-het-zelver), verwijderd worden indien er geen verhoogd risico op vrijgave van asbestvezels (max. concentratie 0,01 vezels/cm<sup>3</sup> - CODEX Art. VI.3-54) ontstaat en de toepassing voorafgaand wordt gefixeerd/bevochtigd. De individuele elementen moeten zonder machinale werktuigen (boormachine, slijpschijf, hogedrukreiniger, â† ) en zonder breken of gooien een voor een losgemaakt worden en dubbel en luchtdicht verpakt afgevoerd worden naar een erkend afvalpunt (recyclagepark). Daar moeten ze voorzichtig in de container voor asbestafval worden gelegd. Op het recyclagepark worden uitsluitend hechtgebonden asbestmaterialen aanvaard. Niet-hechtgebonden asbestmaterialen kunnen enkel bij een erkend asbestverwijderaar of asbestafvalverwerker worden aangeboden.

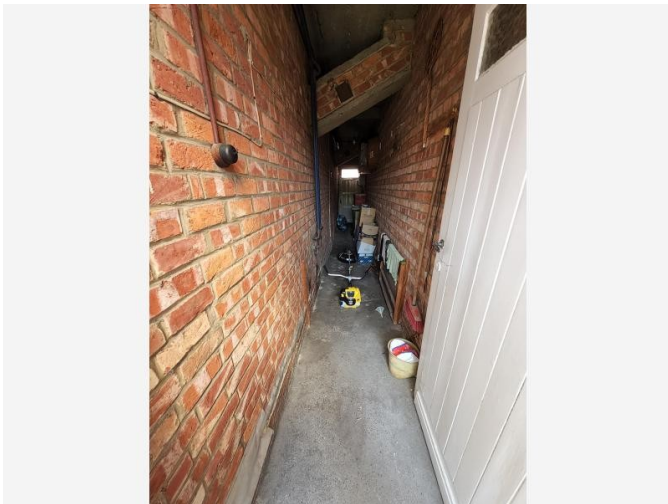
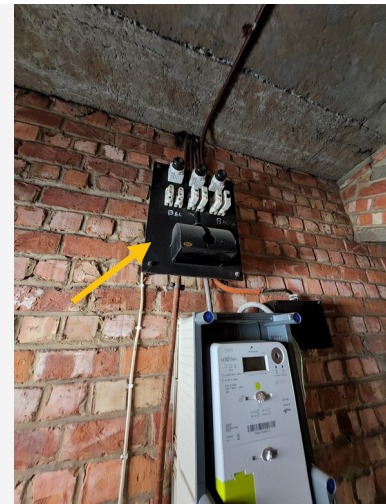
Beschrijving	Bakeliet zekeringkast
Omgeving	Binnen
Primaire drager	Communicatie en elektrische infrastructuur en uitrusting
Asbestmateriaal	Plaat, paneel, tablet - Type Bakeliet
Bindmiddel van asbestmateriaal	Kunststof of -hars
Gebondenheid op basis van bindmiddel	Hecht
Hoeveelheid (oppervlakte - dikte - aantal)	<ul style="list-style-type: none"><li>• 0,10 m<sup>2</sup> - 1,00 cm - 1 stuk</li></ul>
Totaal volume	0,001 m <sup>3</sup>
Eenvoudig bereikbaar	Ja
Bevestigingswijze	<ul style="list-style-type: none"><li>• Geschroefd</li></ul>
Identificatiemethode	<p>De asbestdeskundige beoordeelt het materiaal als asbestverdacht en dus asbesthoudend, en dit zonder monstername.</p> <p>Motivatie: De monstername brengt andere schade aan dan schade die inherent is aan de monstername.</p>
Destructieve handeling voor identificatie	Nee
Opmerking	De hoeveelheid is een zo nauwkeurig mogelijke opmeting, waar evenwel kleine afwijkingen op mogelijk zijn.

- Eenvoudige handelingen: mag via doe-het-zelf of door werknemer(s) met opleidingsattest eenvoudige handelingen  
Deze toepassing mag door een aannemer die over een opleidingsattest eenvoudige handelingen beschikt of door een particulier (doe-het-zelver), verwijderd worden indien er geen verhoogd risico op vrijgave van asbestvezels (max. concentratie 0,01 vezels/cm<sup>3</sup> - CODEX Art. VI.3-54) ontstaat en de toepassing voorafgaand wordt gefixeerd/bevochtigd. De individuele elementen moeten zonder machinale werktuigen (boormachine, slijpschijf, hogedrukreiniger, etc.) en zonder breken of gooien een voor een losgemaakt worden en dubbel en luchtdicht verpakt afgevoerd worden naar een erkend afvalpunt (recyclagepark). Daar moeten ze voorzichtig in de container voor asbestafval worden gelegd. Op het recyclagepark worden uitsluitend hechtgebonden asbestmaterialen aanvaard. Niet-hechtgebonden asbestmaterialen kunnen enkel bij een erkend asbestverwijderaar of asbestafvalverwerker worden aangeboden.

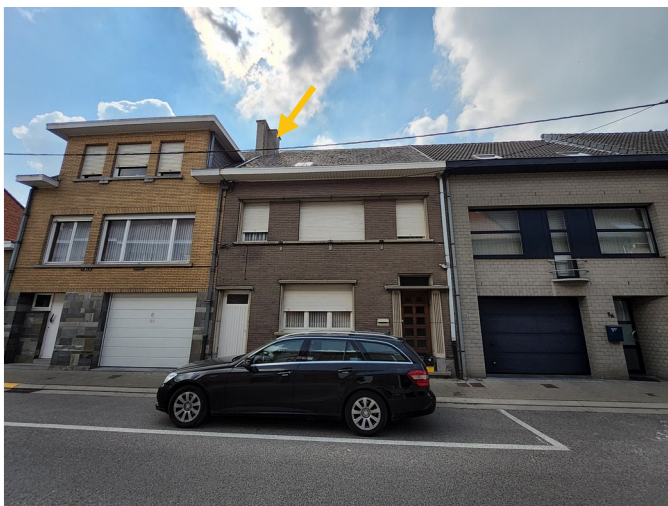
*Situeringfoto*

## Conclusie

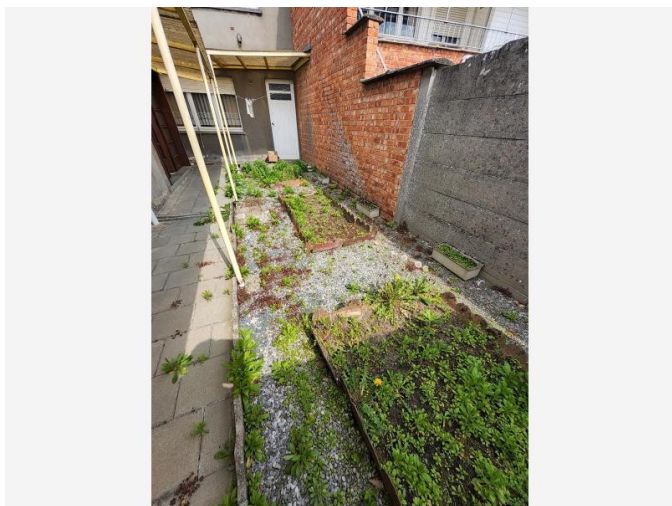
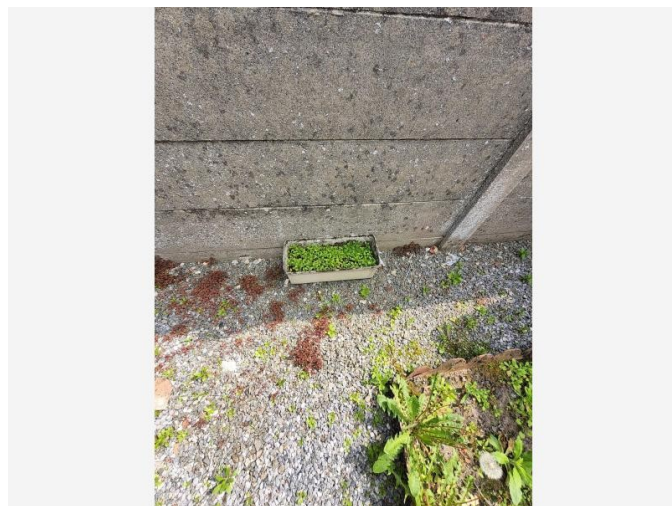
Beschrijving	Bloembak (cement)
Omgeving	Buiten
Primaire drager	Inrichting (meubilair, ...)
Asbesttoepassing	Bak, reservoir, kuip, bloembak
Bindmiddel van asbesttoepassing	Cement
Gebondenheid op basis van bindmiddel	Hecht
Hoeveelheid (gewicht - aantal)	• 5,00 kg - 4 stuks
Totaal gewicht	20,00 kg
Identificatiemethode	De asbestdeskundige beoordeelt het materiaal als asbestverdacht en dus asbesthoudend, en dit zonder monstername.
Destructieve handeling voor identificatie	Nee
Opmerking	Gewicht bij benadering

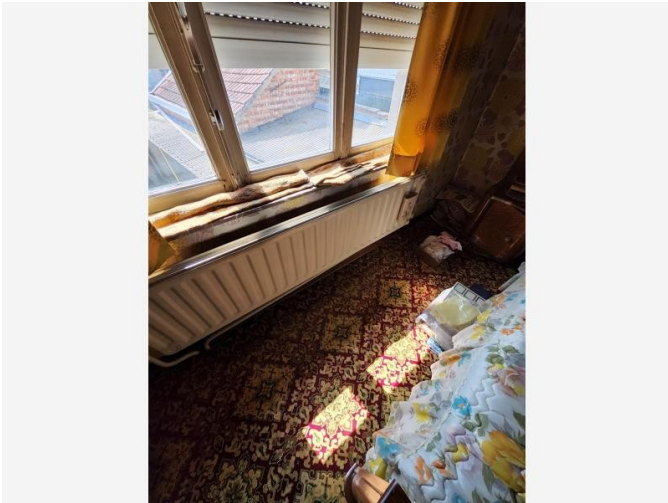
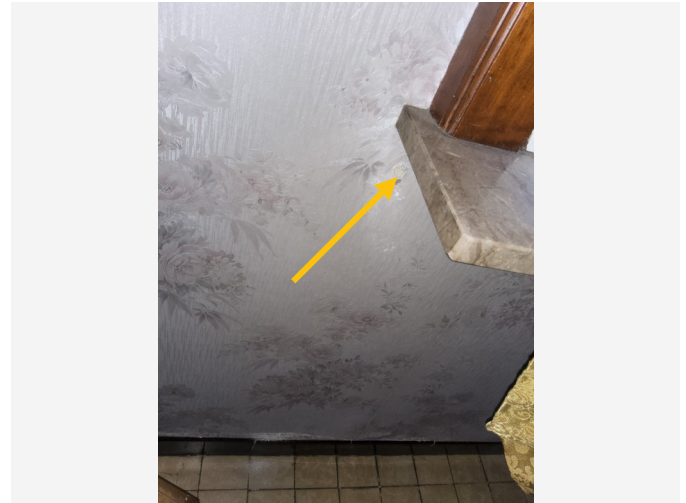
# Fiche 10: Pleisterwerk wanden

Geen asbest

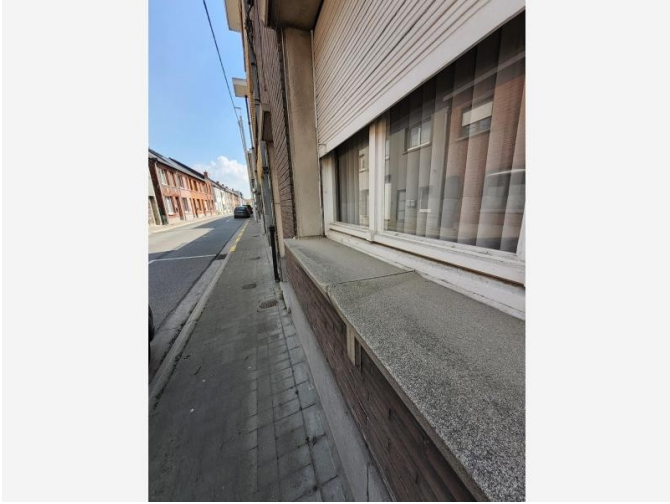
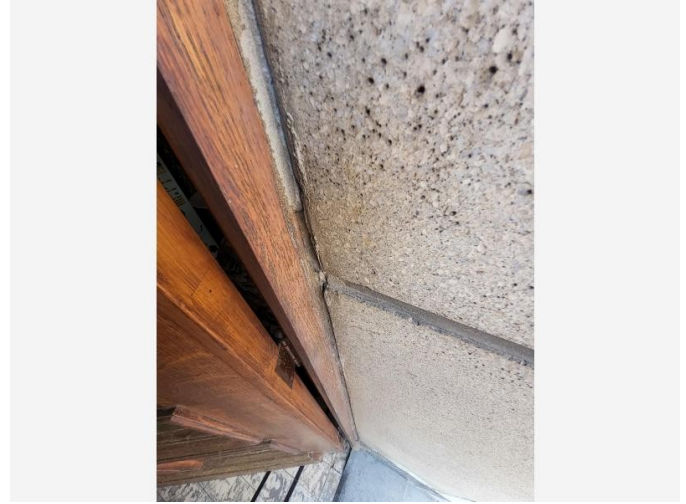
# Fiche 11: Mastiek (asbestverdacht)

Geen asbest

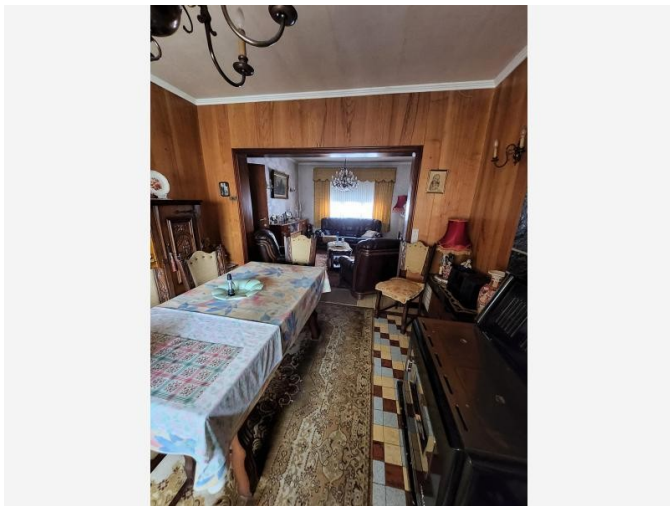
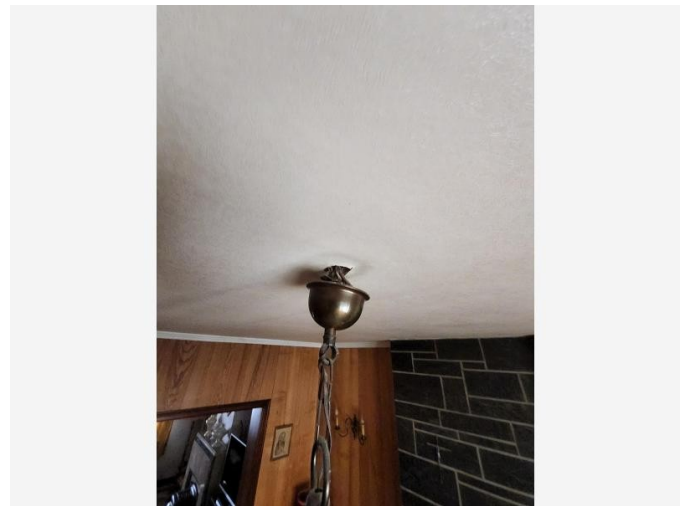
# Fiche 13: Pleisterwerk plafonds

Geen asbest

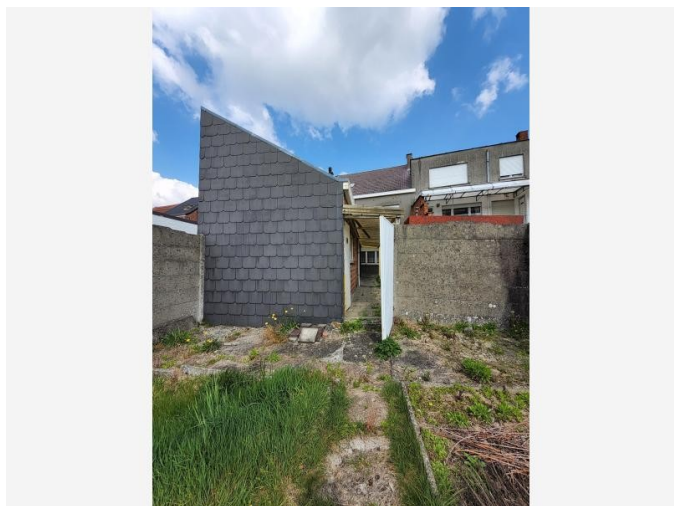
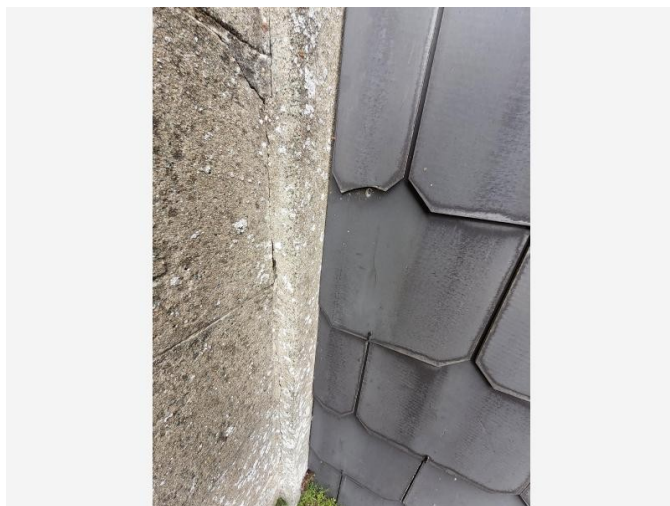
## Fiche 14: Gevel met cementleien

Geen asbest

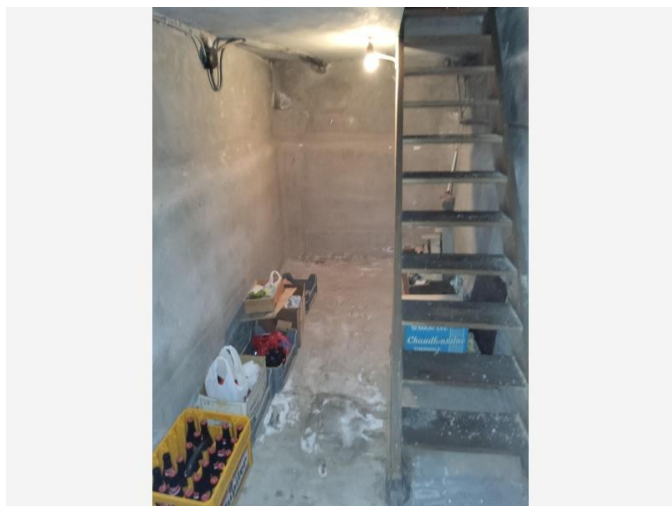
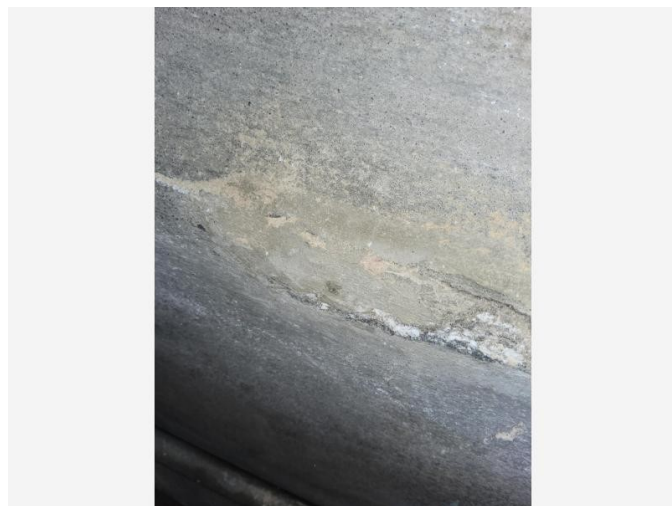
## Fiche 15: Smeerlaag in cement (binnen)

Geen asbest

<b>Beschrijving</b>	Smeerlaag in cement (binnen)
<b>Omgeving</b>	Binnen
<b>Primaire drager</b>	Binnenwand
<b>Bindmiddel van materiaal</b>	Cement
<b>Gebondenheid op basis van bindmiddel</b>	Hecht
<b>Hoeveelheid (gewicht - aantal)</b>	<ul style="list-style-type: none"><li>• 350,00 kg - 1 stuk</li></ul>
<b>Totaal gewicht</b>	350,00 kg
<b>Identificatiemethode</b>	Een monstername door de asbestdeskundige met laboanalyse door een asbestlabo.
<b>Destructieve handeling voor identificatie</b>	Nee
<b>Opmerking</b>	De hoeveelheid is een zo nauwkeurig mogelijke opmeting, waar evenwel kleine afwijkingen op mogelijk zijn.
