# Asbestinventarisatetest

Oude Heirbaan 4, 9200 Dendermonde

Attestnummer : 20260326-000261.000

Uitgegeven op : 26.03.2026

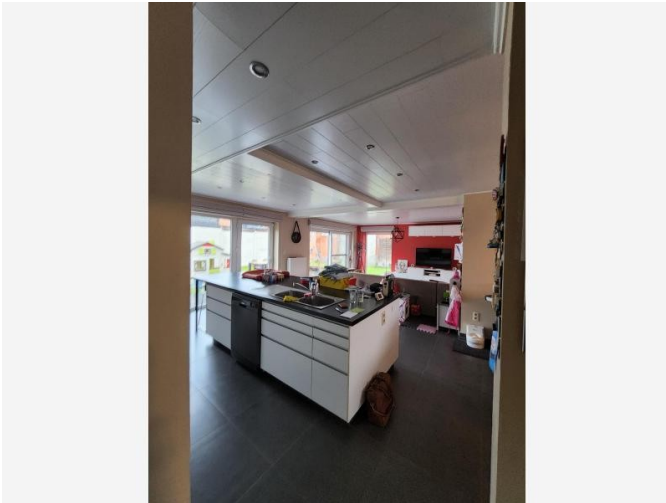
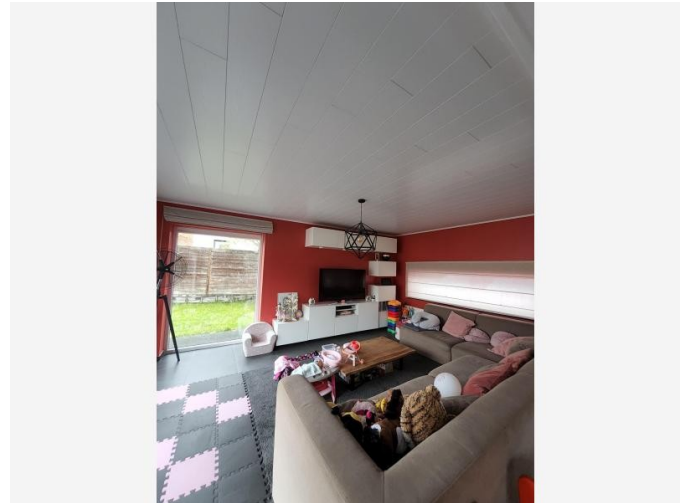
De plafonds zijn afgewerkt met niet-asbestverdachte voorzetpanelen. Controle en staalname van eventuele onderliggende materialen is enkel mogelijk mits uitbreiding naar een aanvullend destructief onderzoek.

Basis voor advies	De asbestdeskundige beoordeelt het materiaal als niet-asbestverdacht.
Primaire drager	Plafond

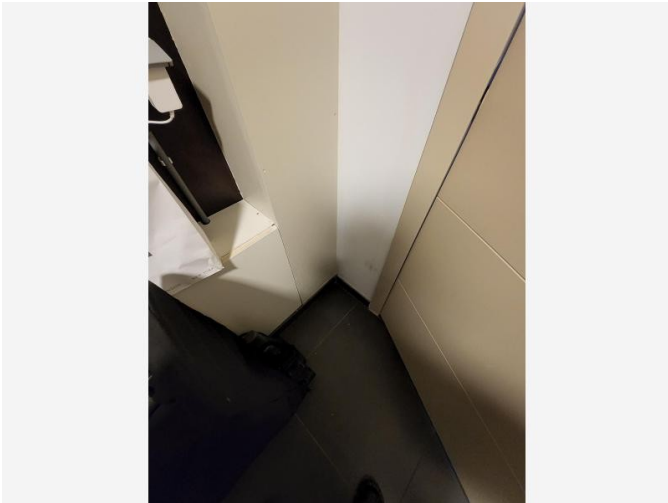
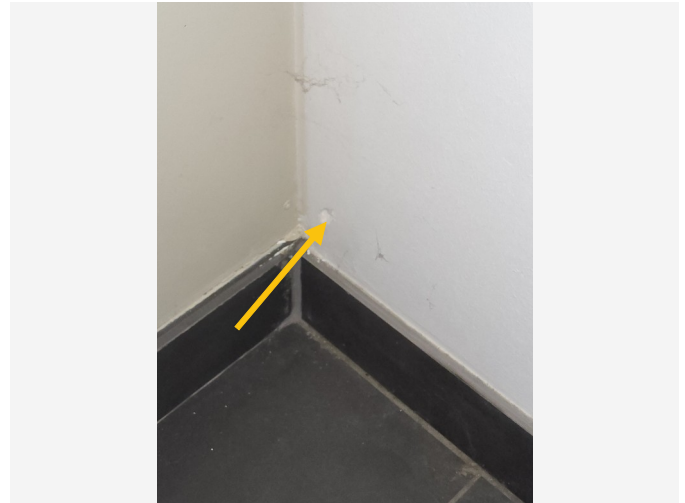
Geen asbest

#	Type	Referentie	Resultaat
2.1	Mengmonster	MM01	Geen asbest
