# Asbestinventarisatetest

Brusselsesteenweg 118, 9280 Lebbeke

Attestnummer : 20260504-000227.000

Uitgegeven op : 04.05.2026

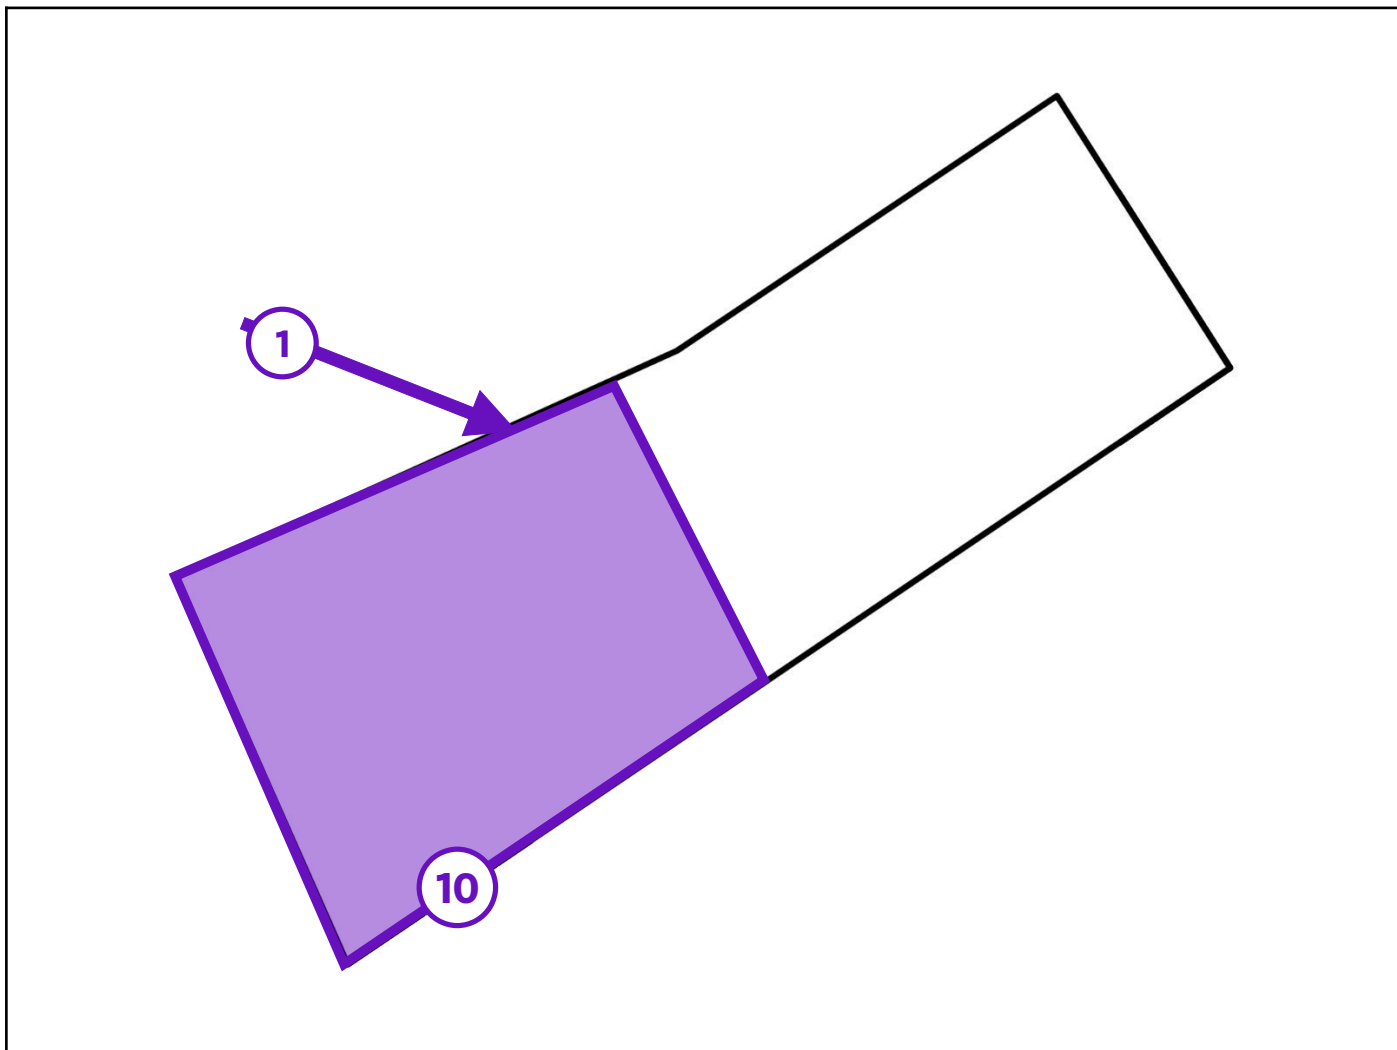
## Plan 1.4: Woning dakplan

Beschrijving	Type	Actie
1. Schouw	Beperking	-
10. Dakbedekking in dakpannen	Overige ruimte of materiaal	-

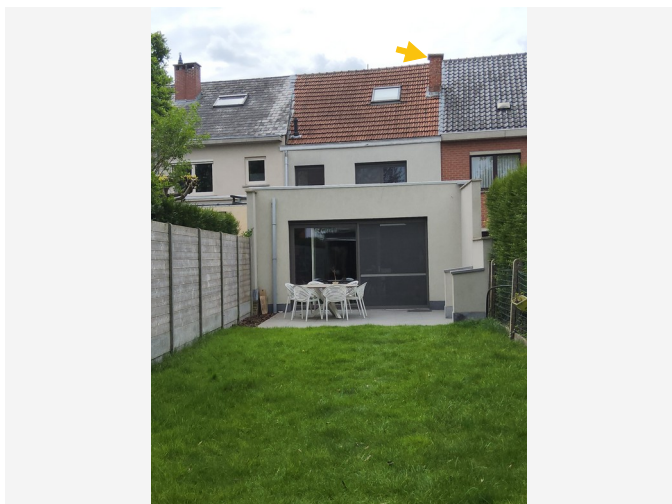
*Situeringfoto*

**Reden:** Het te onderzoeken materiaal situeert zich hoger dan 3,50 m te rekenen vanaf een veilige ondergrond

**Uitleg van de asbestdeskundige:** De schouw bevat binnenin mogelijk een rookgaskanaal in asbestcement. Laat dit bij werken onderzoeken door een bevoegd technicus.

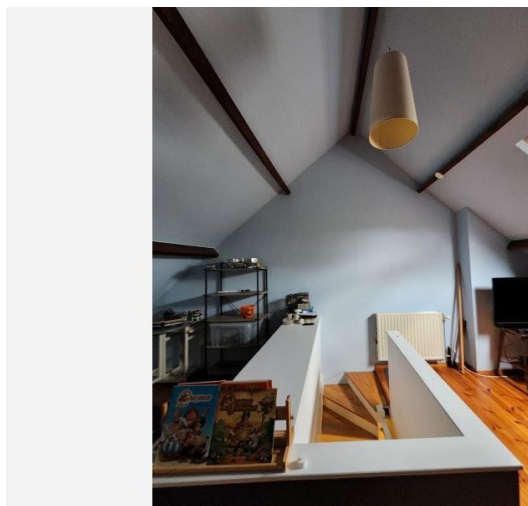
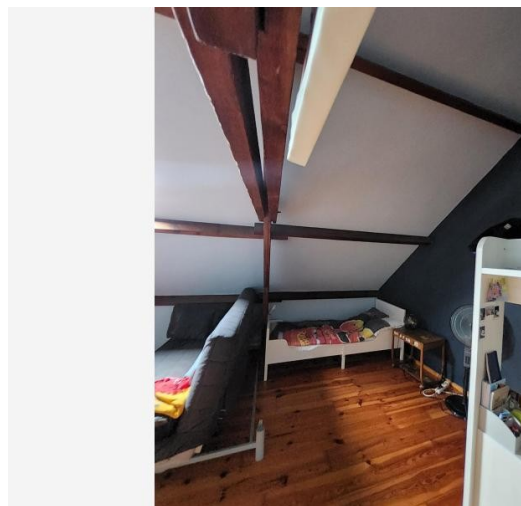
De plafonds zijn gemaakt van niet-asbestverdachte materialen (bijvoorbeeld laminaat, gyproc, ...), deze toepassingen zijn niet asbestverdacht. We hebben echter niet kunnen vaststellen of er mogelijk asbestverdachte of asbesthoudende materialen achter deze toepassingen aanwezig zijn. Bij renovatie of sloop is het aangeraden om een destructief onderzoek te laten uitvoeren van deze toepassingen.

Basis voor advies	Verder destructief onderzoek indien noodzakelijk
-------------------	--

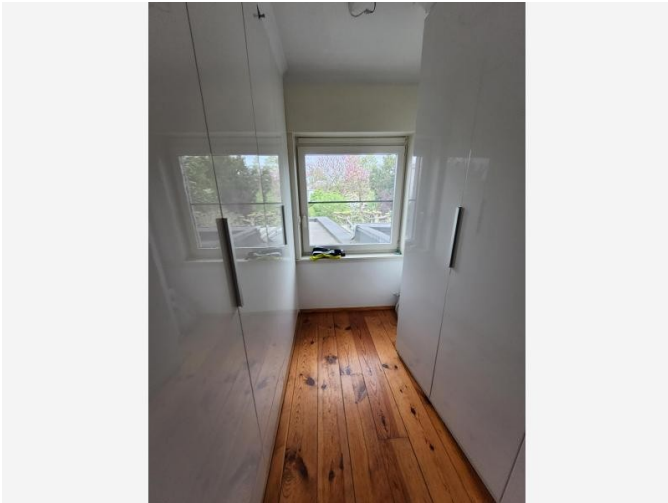
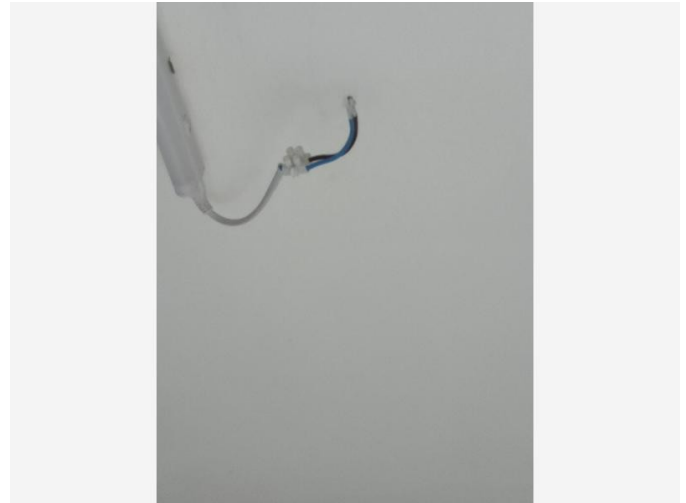
## Fiche 3: Pleisterwerk plafonds

### Conclusie

Geen asbest

#	Type	Referentie	Resultaat
3.1	Mengmonster	MM02	Geen asbest

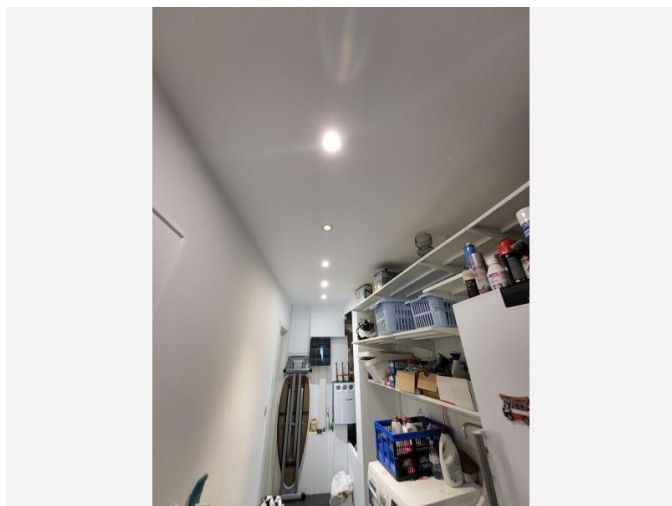
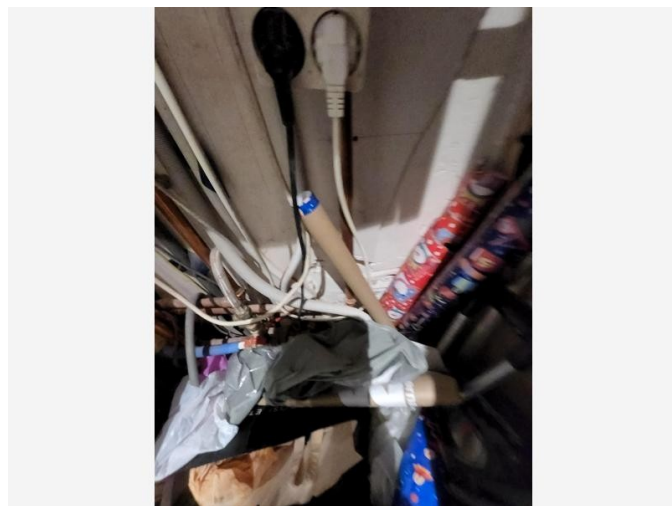
## Fiche 4: Pleisterwerk wanden

### Conclusie

Geen asbest

#	Type	Referentie	Resultaat
4.1	Mengmonster	MM01	Geen asbest

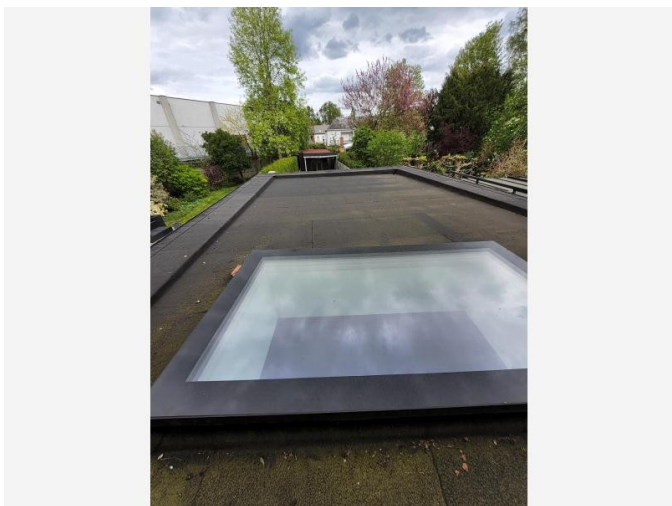
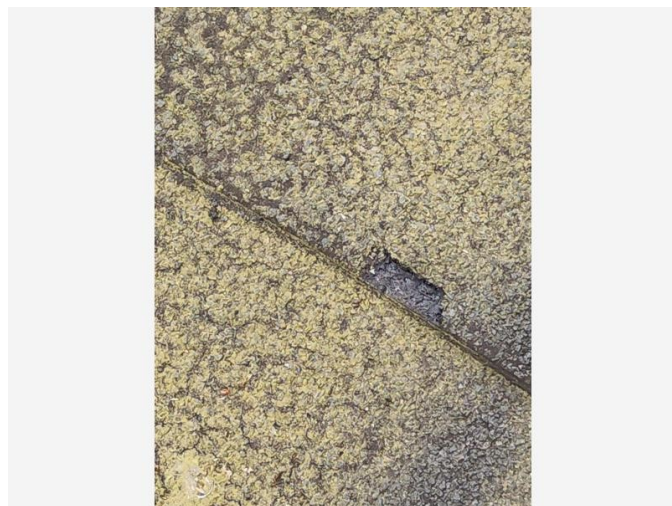
## Conclusie

Geen asbest

#	Type	Referentie	Resultaat
5.1	Puntmonster	MM03	Geen asbest

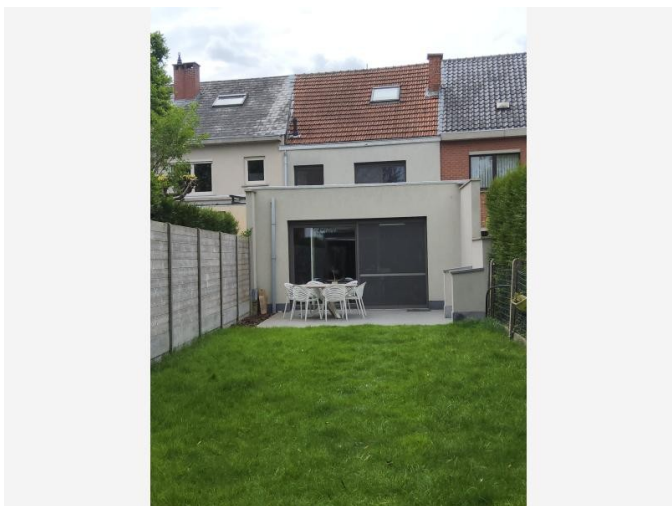
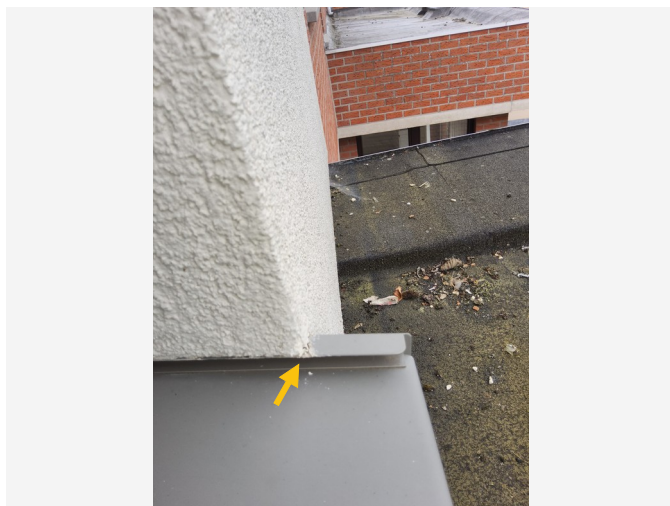
## Fiche 6: Gevel met crepi

### Conclusie

Geen asbest

#	Type	Referentie	Resultaat
6.1	Mengmonster	MM04	Geen asbest

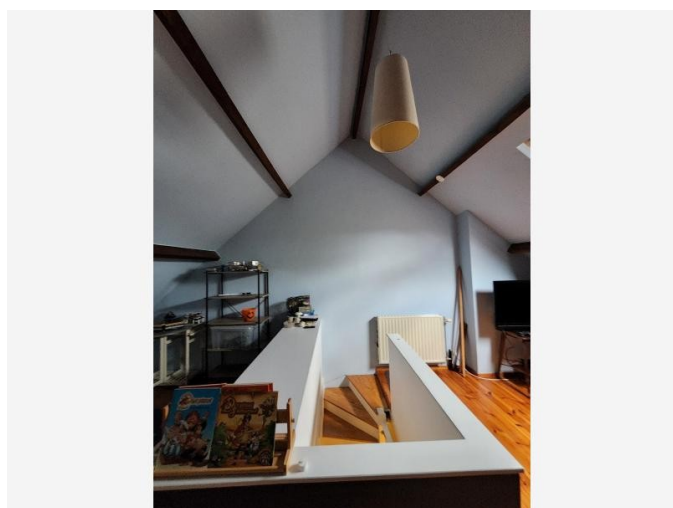
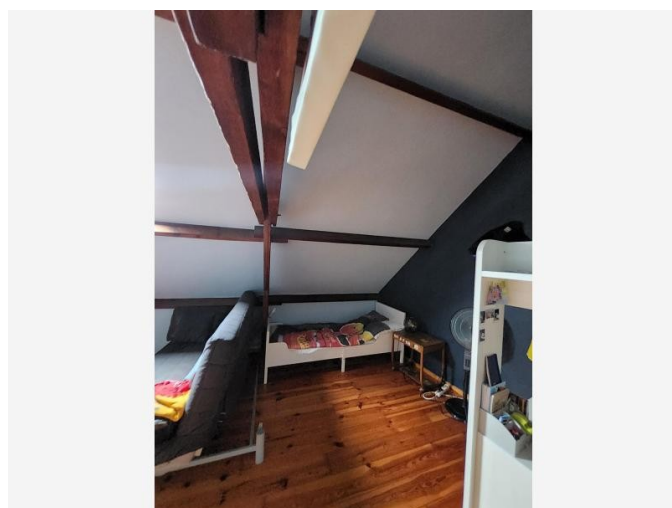
## Fiche 11: Onderdak

Beschrijving	Notitie	Terug te vinden op plannen
Fiche 11: Onderdak	<p>Het onderdak is van binnenuit niet bereikbaar. Langs buiten zijn de dakpannen vastgemaakt met storumhaken. Hierdoor is een eventueel asbestverdacht onderdak niet waarneembaar zonder uitbreiding naar een aanvullend destructief onderzoek.</p> <p>Laat dit controleren bij werken door een bevoegd technicus.</p>	Plan 1.3: Woning plan zolderverdiep
