Asbestinventarisatetest

Kouterbaan 60, 9280 Lebbeke

Niet-asbestveilig

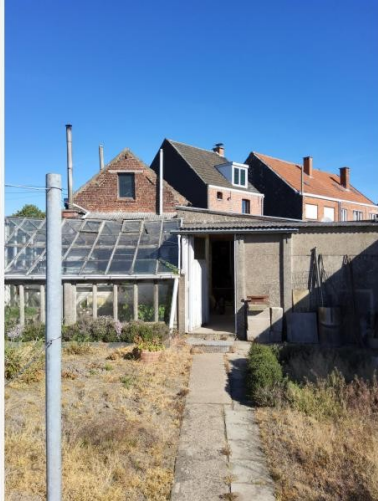
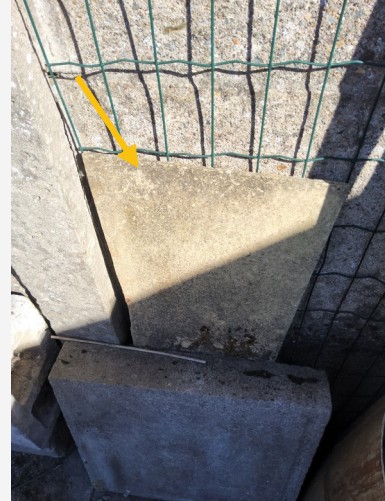
Het asbestmateriaal valt onder de mijlpaal van 2040.

Beschrijving	Cementplaat
Type afvalstof	Betreft stock-voorraad of gedemonteerde asbestmaterialen
Aanwezige resten	Geen resten aanwezig
Omgeving	Buiten
Primaire drager	Bodem
Asbestmaterialen	<ul style="list-style-type: none">Dak- en gevelbekleding - Plaat
Bindmiddel van asbestmateriaal	Cement
Gebondenheid op basis van bindmiddel	Hecht
Hoeveelheid (gewicht - aantal)	<ul style="list-style-type: none">8,00 kg - 1 stuk
Totaal gewicht	8,00 kg
Eenvoudig bereikbaar	Ja
Identificatiemethode	De asbestdeskundige beoordeelt het materiaal als asbestverdacht en dus asbesthoudend, en dit zonder monsternamen.

Dringend verwijderen

- Verwijder het asbestafval.
- Voer bijkomende staalname(s) uit.

- Eenvoudige handelingen: mag via doe-het-zelf of door werknemer(s) met opleidingsattest eenvoudige handelingen

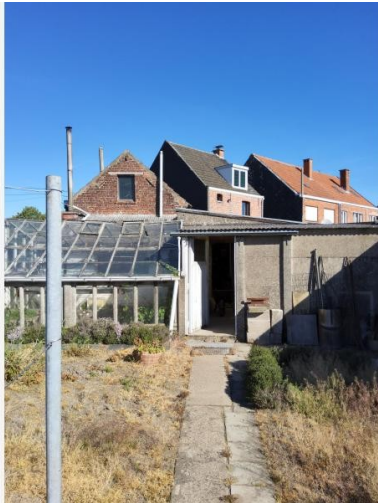
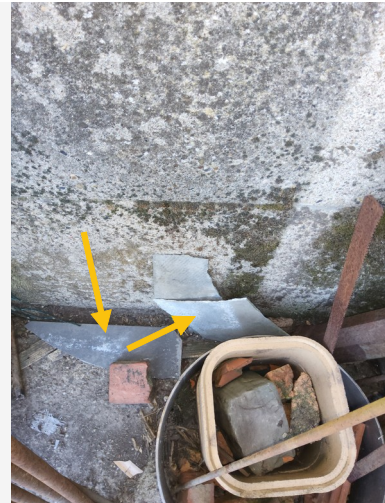
Het asbestmateriaal valt onder de mijlpaal van 2040.

Beschrijving	Afval (leien)
Type afvalstof	Betreft resten (contaminatie) van verwerking of beschadiging
Type resten (contaminatie)	<ul style="list-style-type: none">• Stukken, fragmenten (los, opliggend)
Besmette materialen	<ul style="list-style-type: none">• Bodem
Bron van de resten	Bron van de resten is niet meer aanwezig
Omgeving	Buiten
Primaire drager	Vloer
Gebondenheid resten	Hecht
Hoeveelheid (gewicht - aantal)	<ul style="list-style-type: none">• 3,00 kg - 1 stuk
Totaal gewicht	3,00 kg
Eenvoudig bereikbaar	Ja
Identificatiemethode	De asbestdeskundige beoordeelt het materiaal als asbestverdacht en dus asbesthoudend, en dit zonder monstername.
Opmerking	De hoeveelheid is een zo nauwkeurig mogelijke opmeting, waar evenwel kleine afwijkingen op mogelijk zijn.

Dringend verwijderen

- Verwijder het asbestafval.

- Eenvoudige handelingen: mag via doe-het-zelf of door werknemer(s) met opleidingsattest eenvoudige handelingen
Deze toepassing mag door een aannemer die over een opleidingsattest eenvoudige handelingen beschikt of door een particulier (doe-het-zelver), verwijderd worden indien er geen verhoogd risico op vrijgave van asbestvezels (max. concentratie 0,01 vezels/cm³ - CODEX Art. VI.3-54) ontstaat en de toepassing voorafgaand wordt gefixeerd/bevochtigd. De individuele elementen moeten zonder machinale werktuigen (boormachine, slijpschijf, hogedrukreiniger, etc.) en zonder breken of gooien een voor een losgemaakt worden en dubbel en luchtdicht verpakt afgevoerd worden naar een erkend afvalpunt (recyclagepark). Daar moeten ze voorzichtig in de container voor asbestafval worden gelegd. Op het recyclagepark worden uitsluitend hechtgebonden asbestmaterialen aanvaard. Niet-hechtgebonden asbestmaterialen kunnen enkel bij een erkend asbestverwijderaar of asbestafvalverwerker worden aangeboden.

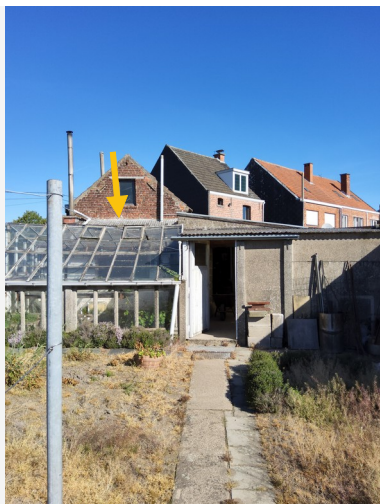
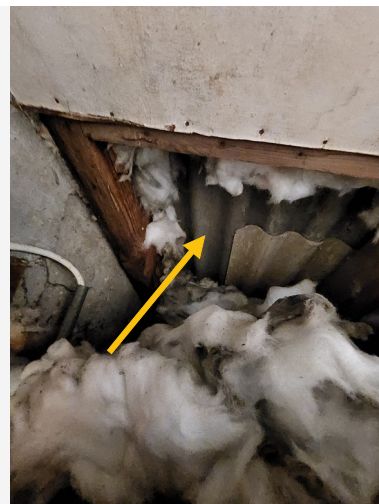
Het asbestmateriaal valt onder de mijlpaal van 2034.

Eindbeoordeling materiaalrisico	Laag materiaalrisico en/of verlaagde kans op vezelvrijgave
---------------------------------	--

#	Type	Referentie	Resultaat
3.1	Puntmonster	MM05	Chrysotiel

Beschrijving	Dak in golfplaten (cement)
Omgeving	Buiten
Primaire drager	Schuin dak
Asbestmateriaal	Dak- en gevelbekleding - Golfplaat
Bindmiddel van asbestmateriaal	Cement
Gebondenheid op basis van bindmiddel	Hecht
Hoeveelheid (oppervlakte - aantal)	<ul style="list-style-type: none">• 25,00 m² - 1 stuk
Totale oppervlakte	25,00 m ²
Eenvoudig bereikbaar	Ja
Bevestigingswijze	<ul style="list-style-type: none">• Geklemd• Geschroefd
Identificatiemethode	Een monstername door de asbestdeskundige met laboanalyse door een asbestlabo.
Destructieve handeling voor identificatie	Nee
Opmerking	De hoeveelheid is een zo nauwkeurig mogelijke opmeting, waar evenwel kleine afwijkingen op mogelijk zijn.

Verwijderen

- Verwijder dit asbestmateriaal zo snel mogelijk. Volg de toestand goed op.
- Hemelwater dat afspoelt van asbestcement daken of gevels kan asbestdeeltjes bevatten. Gebruik het enkel voor gesloten circuits (bv. spoelen toiletten). Reinig na het vervangen van het dak of de gevel de dakgoten en regenwaterput of -ton om asbesthoudend sediment of slib te verwijderen

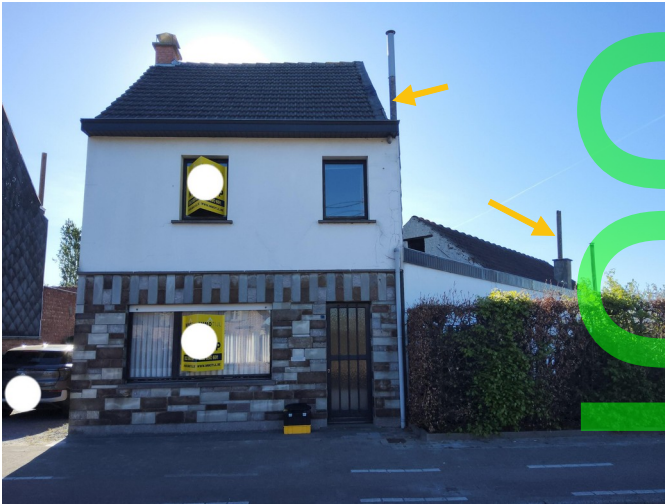
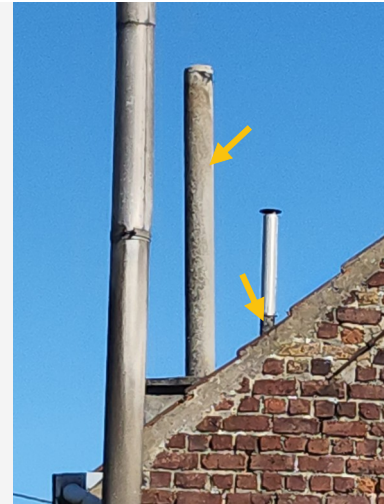
Het asbestmateriaal valt onder de mijlpaal van 2034.

Eindbeoordeling materiaalrisico	Verhoogd materiaalrisico en/of verhoogde kans op vezelvrijgave
---------------------------------	--

Gebondenheid	Categorie 1: hechtgebonden in oorsprong
Asbestsoort (vezeltype)	Crocidoliet aanwezig
Asbestconcentratie	Laag (< 50%)
Afschermingsgraad van het gehele materiaal	Geheel of deels vrij aan de buitenlucht, maar geen contact met binnenlucht
Toestand van het materiaal	Matig beschadigd, matig verweerd

Beschrijving	Schouw
Omgeving	Buiten
Primaire drager	HVAC infrastructuur en uitrusting
Asbestmateriaal	Rookgaskanaal
Bindmiddel van asbestmateriaal	Cement
Gebondenheid op basis van bindmiddel	Hecht
Hoeveelheid (lengte - omtrek - dikte - aantal)	<ul style="list-style-type: none">• 4,00 m - 40,00 cm - 1,00 cm - 3 stuks
Totaal volume	0,048 m ³
Eenvoudig bereikbaar	Ja
Bevestigingswijze	<ul style="list-style-type: none">• Verlijmd, ingegoten, versmeerd
Identificatiemethode	<p>De asbestdeskundige beoordeelt het materiaal als asbestverdacht en dus asbesthoudend, en dit zonder monstername.</p> <p>Motivatie: Er is een onderzoeksbeperking die monstername verhindert; De ruimte of het materiaal bevindt zich hoger dan 3,5 meter vanaf een vaste ondergrond.</p>
Destructieve handeling voor identificatie	Nee
Opmerking	De hoeveelheid is een zo nauwkeurig mogelijke opmeting, waar evenwel kleine afwijkingen op mogelijk zijn.

Verwijderen

- Zorg voor een veilig beheer. Vermijd het beschadigen van het asbestmateriaal. Controleer de toestand jaarlijks op wijzigingen.

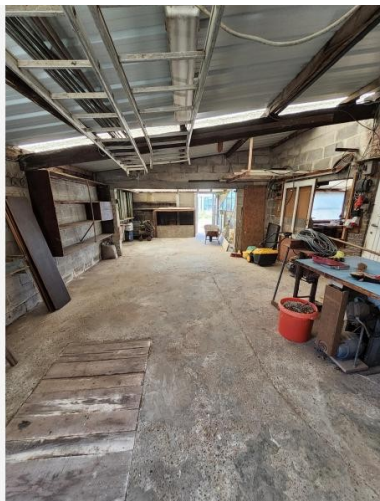
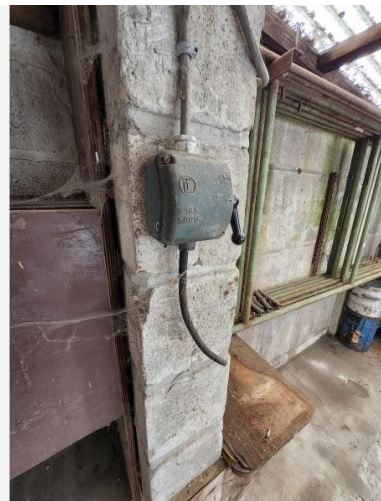
Het asbestmateriaal valt onder de mijlpaal van 2040.

Beschrijving	Bakeliet schakelaars - stopcontacten - lampfittings
Omgeving	Binnen
Primaire drager	Communicatie en elektrische infrastructuur en uitrusting
Asbestmateriaal	Plaat, paneel, tablet - Type Bakeliet
Bindmiddel van asbestmateriaal	Kunststof of -hars
Gebondenheid op basis van bindmiddel	Hecht
Hoeveelheid (oppervlakte - dikte - aantal)	<ul style="list-style-type: none">• 0,10 m² - 2,00 cm - 6 stuks
Totaal volume	0,012 m ³
Eenvoudig bereikbaar	Ja
Bevestigingswijze	<ul style="list-style-type: none">• Geschroefd
Identificatiemethode	<p>De asbestdeskundige beoordeelt het materiaal als asbestverdacht en dus asbesthoudend, en dit zonder monstername.</p> <p>Motivatie: De monstername brengt andere schade aan dan schade die inherent is aan de monstername.</p>
Destructieve handeling voor identificatie	Nee
Opmerking	De hoeveelheid is een zo nauwkeurig mogelijke opmeting, waar evenwel kleine afwijkingen op mogelijk zijn.

Verwijderen

- Zorg voor een veilig beheer. Vermijd het beschadigen van het asbestmateriaal. Controleer de toestand jaarlijks op wijzigingen.
- Voer bijkomende staalname(s) uit.

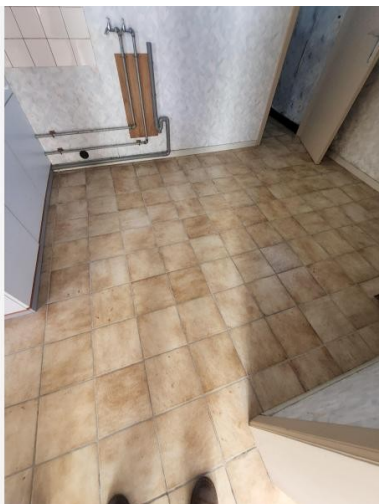
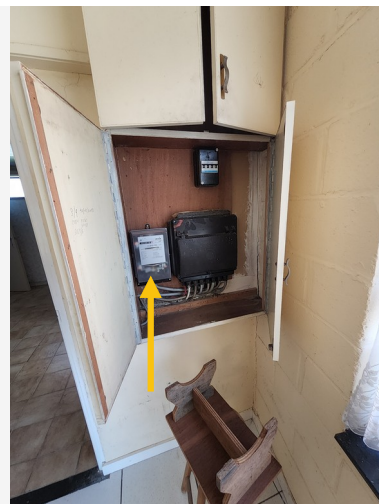
Beschrijving	Bakeliet - teller elektriciteit
Omgeving	Binnen
Primaire drager	Communicatie en elektrische infrastructuur en uitrusting
Asbestmateriaal	Plaat, paneel, tablet - Type Bakeliet
Bindmiddel van asbestmateriaal	Kunststof of -hars
Gebondenheid op basis van bindmiddel	Hecht
Hoeveelheid (oppervlakte - dikte - aantal)	<ul style="list-style-type: none">• 0,30 m² - 1,00 cm - 1 stuk
Totaal volume	0,003 m ³
Eenvoudig bereikbaar	Ja
Bevestigingswijze	<ul style="list-style-type: none">• Geklemd• Geschroefd
Identificatiemethode	<p>De asbestdeskundige beoordeelt het materiaal als asbestverdacht en dus asbesthoudend, en dit zonder monstername.</p> <p>Motivatie: De materialen behoren niet toe aan de eigenaar voor wie de asbestdeskundige de asbestinventaris uitvoert.</p>
Destructieve handeling voor identificatie	Nee
Opmerking	De hoeveelheid is een zo nauwkeurig mogelijke opmeting, waar evenwel kleine afwijkingen op mogelijk zijn.

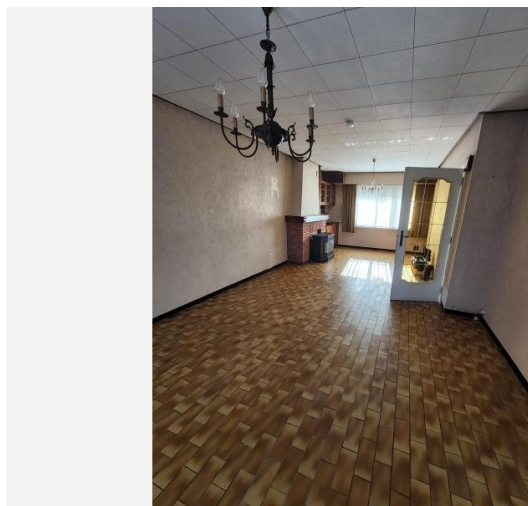
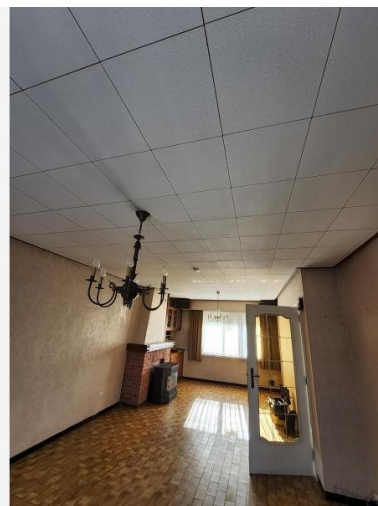
De plafonds zijn gemaakt van niet-asbestverdachte materialen (bijvoorbeeld laminaat, gyproc, ...), deze toepassingen zijn niet asbestverdacht. We hebben echter niet kunnen vaststellen of er mogelijk asbestverdachte of asbesthoudende materialen achter deze toepassingen aanwezig zijn. Bij renovatie of sloop is het aangeraden om een destructief onderzoek te laten uitvoeren van deze toepassingen.

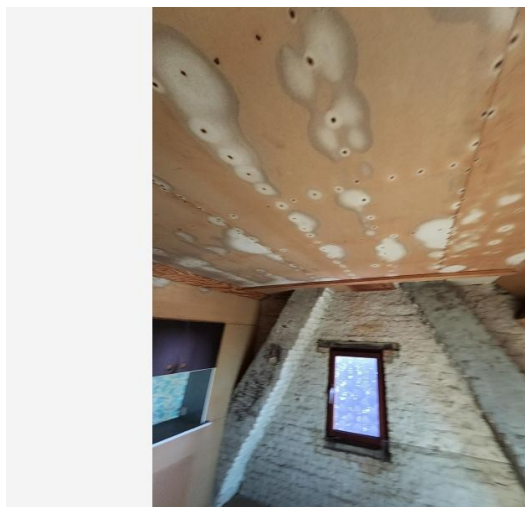
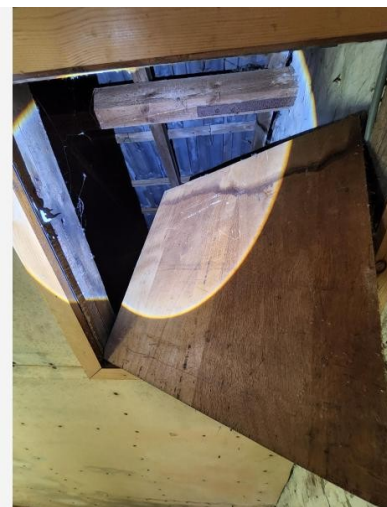
Beschrijving	Notitie	Terug te vinden op plannen
Fiche 15: Onderdak (niet-asbestverdacht)	Bij het optillen van een dakpan werd geen asbestverdacht onderdak aangetroffen. Omdat dit slechts een deel van de volledige dakconstructie betreft, is het mogelijk dat er op niet-onderzochte plaatsen toch nog een (deel van een) asbestverdacht onderdak aanwezig is. Laat dit bij werken nakijken door een bevoegd technicus.	-
Fiche 16: Dakbedekking in dakpannen	De dakbedekking is niet-asbestverdacht.	Plan 1.5: Woning dakplan
Fiche 17: CV-brander	De CV-brander bevat geen asbestverdachte materialen.	-
