Asbestinventarisatetest

Kouterbaan 36, 9280 Lebbeke

Attestnummer : 20260515-000322.000

Uitgegeven op : 15.05.2026

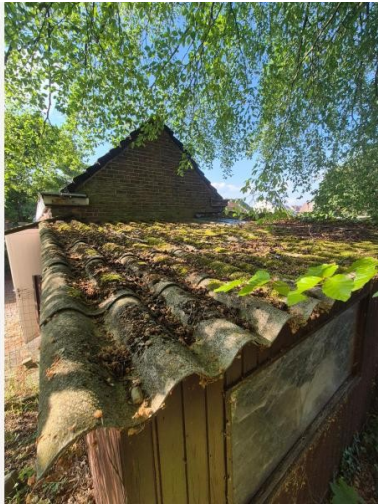
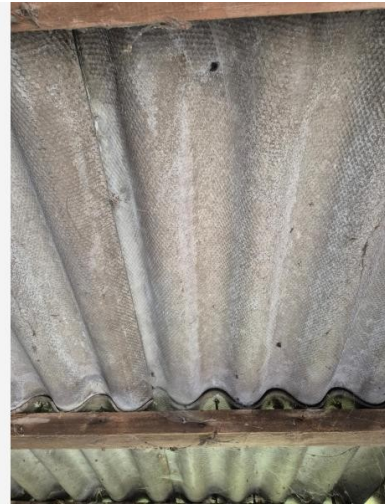
Dringend verwijderen

Eindbeoordeling materiaalrisico	Hoog materiaalrisico en/of hoge kans op vezelvrijgave
---------------------------------	---

Gebondenheid	Categorie 1: hechtgebonden in oorsprong
Asbestsoort (vezeltype)	Crocidoliet aanwezig
Asbestconcentratie	Laag (< 50%)
Afschermingsgraad van het gehele materiaal	Geheel of deels vrij aan de binnenlucht, maar geen contact met binnenluchtstromen
Toestand van het materiaal	Matig beschadigd, matig verweerd

Beschrijving	(Asbest)cement golfplaten
Omgeving	Grenst aan binnen- en buitenlucht
Primaire drager	Schuin dak
Asbestmateriaal	Dak- en gevelbekleding - Golfplaat
Bindmiddel van asbestmateriaal	Cement
Gebondenheid op basis van bindmiddel	Hecht
Hoeveelheid (oppervlakte - aantal)	<ul style="list-style-type: none">• 15,00 m² - 1 stuk
Totale oppervlakte	15,00 m ²
Eenvoudig bereikbaar	Ja
Bevestigingswijze	<ul style="list-style-type: none">• Los (al dan niet bedekt)• Geschroefd
Identificatiemethode	De asbestdeskundige beoordeelt het materiaal als asbestverdacht en dus asbesthoudend, en dit zonder monsternamen. Motivatie: De opdrachtgever weigert om het materiaal te laten bemonsteren.
Destructieve handeling voor identificatie	Nee

- Verwijder dit asbestmateriaal zo snel mogelijk. Volg de toestand goed op.
- Voer bijkomende staalname(s) uit.

- Eenvoudige handelingen: mag via doe-het-zelf of door werknemer(s) met opleidingsattest eenvoudige handelingen
Schroef de golfplaten los en verwijder deze in hun geheel zonder deze (verder) te beschadigen.
Neem de volgende maatregelen bij het verwijderen van de golfplaten:
 - Baken de werkzone af en vermijd aanwezigheid van derden
 - Dek de vloer/bodem af
 - Bevochtig de toepassing tijdens het verwijderen om vezelvrijgave te beperken
 - Gebruik geen sneldraaiende machines

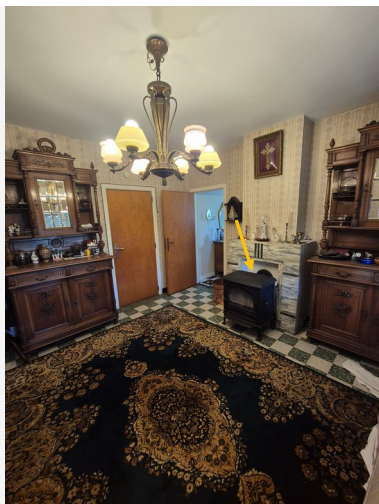
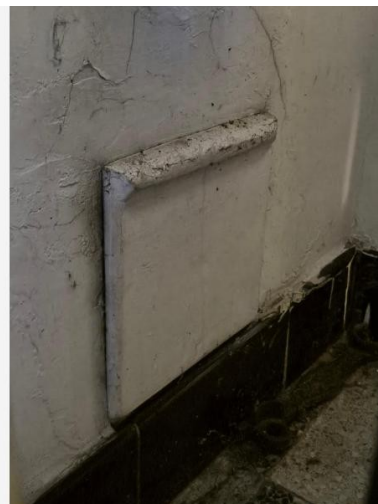
Verwijderen

Eindbeoordeling materiaalrisico	Verhoogd materiaalrisico en/of verhoogde kans op vezelvrijgave
---------------------------------	--

Gebondenheid	Categorie 1: hechtgebonden in oorsprong
Asbestsoort (vezeltype)	Crocidoliet aanwezig
Asbestconcentratie	Laag (< 50%)
Afschermingsgraad van het gehele materiaal	Geheel of deels vrij aan de binnenlucht, maar geen contact met binnenluchtstromen
Toestand van het materiaal	Licht beschadigd, licht verweerd. Intacte calciumsilicaatplaat of materiaal met categorie 3-gebondenheid

Beschrijving	Roetluik uit (asbest)cement
Omgeving	Binnen
Primaire drager	HVAC infrastructuur en uitrusting
Asbestmateriaal	Brandwerende afsluiting (prefab geheel) - Luik
Bindmiddel van asbestmateriaal	Cement
Gebondenheid op basis van bindmiddel	Hecht
Hoeveelheid (gewicht - aantal)	<ul style="list-style-type: none">• 2,00 kg - 3 stuks
Totaal gewicht	6,00 kg
Eenvoudig bereikbaar	Ja
Bevestigingswijze	<ul style="list-style-type: none">• Los (al dan niet bedekt)• Geklemd
Identificatiemethode	De asbestdeskundige beoordeelt het materiaal als asbestverdacht en dus asbesthoudend, en dit zonder monstername. Motivatie: De opdrachtgever weigert om het materiaal te laten bemonsteren.
Destructieve handeling voor identificatie	Nee

- Scherm in afwachting van verwijdering het asbestmateriaal af van luchtstromingen en verstoring: bijvoorbeeld door het te verpakken, te fixeren, af te dekken, signalisatie - afbakening aan te brengen, ...
- Voer bijkomende staalname(s) uit.

- Eenvoudige handelingen: mag via doe-het-zelf of door werknemer(s) met opleidingsattest eenvoudige handelingen
Verwijder de roetluikjes in hun geheel zonder deze te beschadigen.
Neem de volgende maatregelen bij verwijdering:
 - Baken de werkzone af en vermijd aanwezigheid van derden
 - Dek de vloer af
 - Bevochtig de toepassing tijdens het verwijderen om vezelvrijgave te beperken

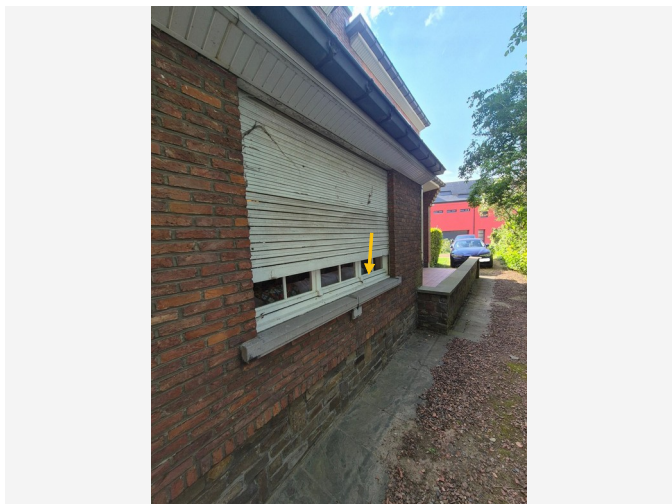
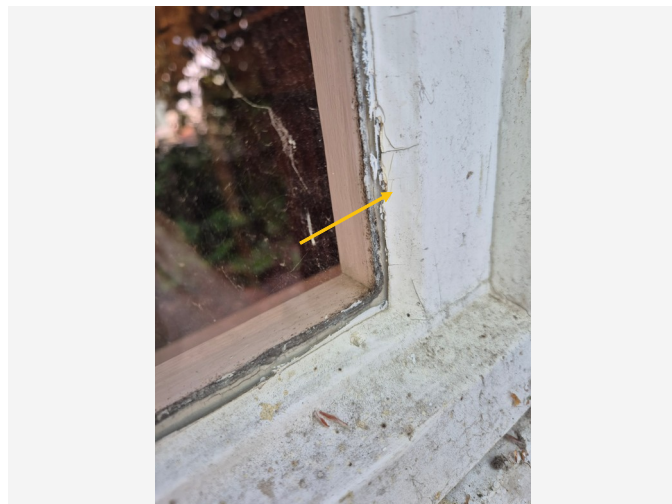
Verwijderen

Eindbeoordeling materiaalrisico	Verhoogd materiaalrisico en/of verhoogde kans op vezelvrijgave
---------------------------------	--

Gebondenheid	Categorie 1: hechtgebonden in oorsprong
Asbestsoort (vezeltype)	Amfibool aanwezig, uitgezonderd crocidoliet
Asbestconcentratie	Laag (< 50%)
Afschermingsgraad van het gehele materiaal	Geheel of deels vrij aan de buitenlucht, maar geen contact met binnenlucht
Toestand van het materiaal	Matig beschadigd, matig verweerd

Beschrijving	Mastiek tussen glas en profiel
Omgeving	Buiten
Primaire drager	Wandopening verticaal (raam, deur, ...)
Asbestmateriaal	In-situ afwerkingslagen - Pasta, stopverf, voegsel, stopsel, vulsel, mastiek, kitten, ...
Bindmiddel van asbestmateriaal	Kitten, mastiek, pasta
Gebondenheid op basis van bindmiddel	Hecht
Hoeveelheid (lengte - aantal)	<ul style="list-style-type: none">• 5,00 m - 1 stuk
Totale lengte	5,00 m
Eenvoudig bereikbaar	Ja
Bevestigingswijze	<ul style="list-style-type: none">• Verlijmd, ingegoten, versmeerd
Identificatiemethode	De asbestdeskundige beoordeelt het materiaal als asbestverdacht en dus asbesthoudend, en dit zonder monstername. Motivatie: De opdrachtgever weigert om het materiaal te laten bemonsteren.
Destructieve handeling voor identificatie	Nee

- Zorg voor een veilig beheer. Vermijd het beschadigen van het asbestmateriaal. Controleer de toestand jaarlijks op wijzigingen.
- Voer bijkomende staalname(s) uit.

- Eenvoudige handelingen: mag via doe-het-zelf of door werknemer(s) met opleidingsattest eenvoudige handelingen
Laat de ramen en deur vervangen door een vakman (ramenplaatser) met opleidingsattest.
Neem de volgende maatregelen bij verwijdering van de mastieken:
 - Baken de werkzone af en vermijd aanwezigheid van derden
 - Dek de vloer af
 - Bevochtig de toepassing tijdens het verwijderen om vezelvrijgave te beperken

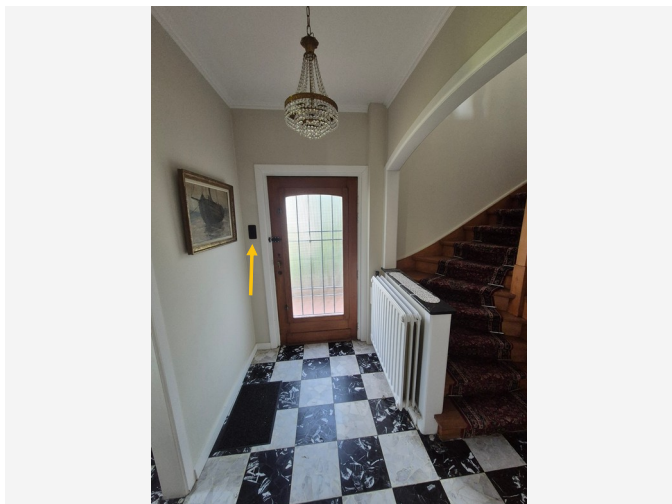
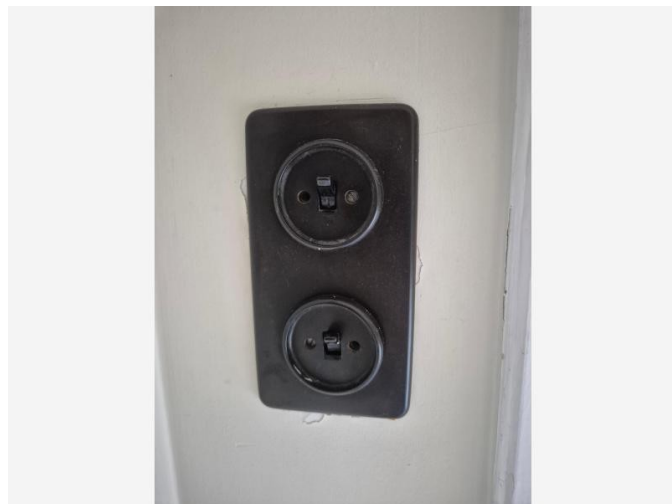
Zorgvuldig beheren

Beschrijving	Elektrische componenten in bakeliet
Omgeving	Binnen
Primaire drager	Binnenwand
Asbestmateriaal	Plaat, paneel, tablet - Type Bakeliet
Bindmiddel van asbestmateriaal	Kunststof of -hars
Gebondenheid op basis van bindmiddel	Hecht
Hoeveelheid (oppervlakte - dikte - aantal)	<ul style="list-style-type: none"> • 0,20 m² - 1,00 cm - 10 stuks
Totaal volume	0,02 m ³
Eenvoudig bereikbaar	Ja
Bevestigingswijze	<ul style="list-style-type: none"> • Geschroefd
Identificatiemethode	<p>De asbestdeskundige beoordeelt het materiaal als asbestverdacht en dus asbesthoudend, en dit zonder monstername.</p> <p>Motivatie: De monstername brengt andere schade aan dan schade die inherent is aan de monstername.</p>
Destructieve handeling voor identificatie	Nee
Opmerking	<p>Er werd geen staalname uitgevoerd om de functionaliteit van deschakelaars en stopcontacten niet in gevaar te brengen.</p> <p>Hoeveelheid is een benadering.</p>

- Zorg voor een veilig beheer. Vermijd het beschadigen van het asbestmateriaal. Controleer de toestand jaarlijks op wijzigingen.
- Voer bijkomende staalname(s) uit.

- Eenvoudige handelingen: mag via doe-het-zelf of door werknemer(s) met opleidingsattest eenvoudige handelingen
Schroef de bakeliet componenten los en verwijder deze in hun geheel zonder deze (verder) te beschadigen.
Neem de volgende maatregelen bij verwijdering:
 - Baken de werkzone af en vermijd aanwezigheid van derden
 - Dek de vloer af
 - Bevochtig de toepassing tijdens het verwijderen om vezelvrijgave te beperken

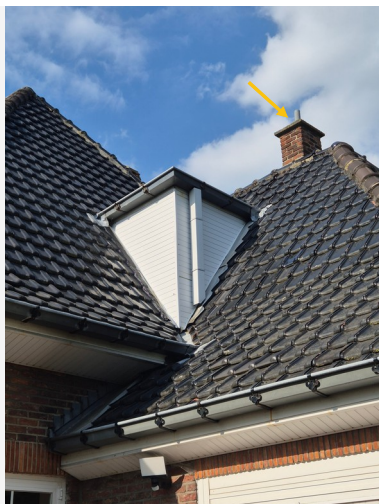
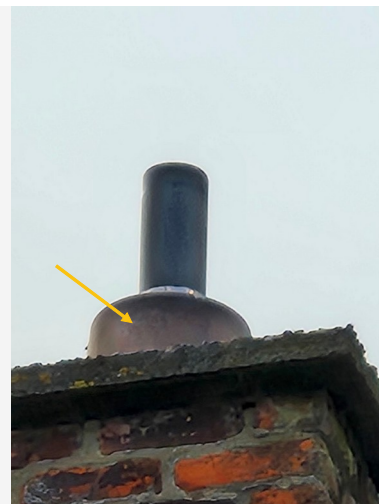
Beschrijving	(asbest)cement rookgaskanaal
Omgeving	Buiten
Primaire drager	HVAC infrastructuur en uitrusting
Asbestmateriaal	Buis, koker, leiding, pijp, doorvoer
Bindmiddel van asbestmateriaal	Cement
Gebondenheid op basis van bindmiddel	Hecht
Hoeveelheid (lengte - omtrek - dikte - aantal)	<ul style="list-style-type: none">• 0,30 m - 50,00 cm - 1,00 cm - 1 stuk
Totaal volume	0,002 m ³
Eenvoudig bereikbaar	Ja
Bevestigingswijze	<ul style="list-style-type: none">• Verlijmd, ingegoten, versmeerd
Identificatiemethode	<p>De asbestdeskundige beoordeelt het materiaal als asbestverdacht en dus asbesthoudend, en dit zonder monstername.</p> <p>Motivatie: Er is een onderzoeksbeperring die monstername verhindert; De ruimte of het materiaal bevindt zich hoger dan 3,5 meter vanaf een vaste ondergrond.</p>
Destructieve handeling voor identificatie	Nee

- Eenvoudige handelingen: enkel door erkend asbestverwijderaar
Laat het rookgaskanaal verwijderen door een erkend asbestverwijderaar.
 - Baken de werkzone af en vermijd aanwezigheid van derden
 - Dek de vloer/bodem/dakbedekking af
 - Bevochtig de toepassing tijdens het verwijderen om vezelvrijgave te beperken
 - Gebruik geen sneldraaiende machines
 - Vermijd het breken of beschadigen van het rookgaskanaal zoveel als mogelijk en verwijder in zijn geheel

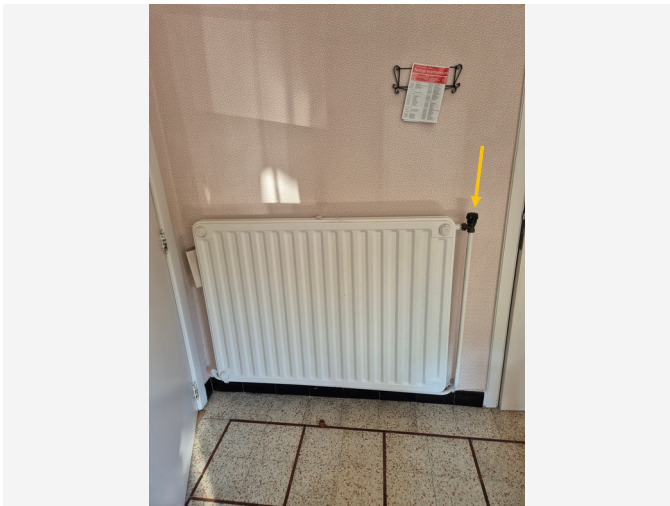
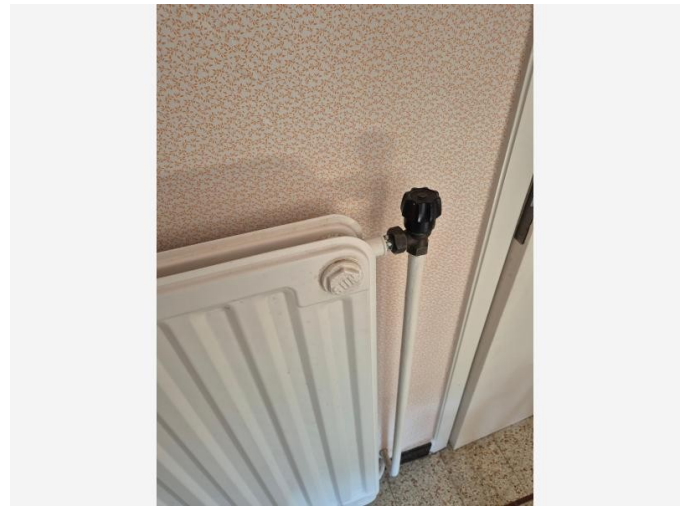
Beschrijving	Bakeliet radiatorknoppen
Omgeving	Binnen
Primaire drager	Ruimteverwarming
Asbestmateriaal	Plaat, paneel, tablet - Type Bakeliet
Bindmiddel van asbestmateriaal	Kunststof of -hars
Gebondenheid op basis van bindmiddel	Hecht
Hoeveelheid (oppervlakte - dikte - aantal)	• 0,20 m ² - 0,50 cm - 3 stuks
Totaal volume	0,003 m ³
Eenvoudig bereikbaar	Ja
Bevestigingswijze	• Geschroefd
Identificatiemethode	De asbestdeskundige beoordeelt het materiaal als asbestverdacht en dus asbesthoudend, en dit zonder monstername. Motivatie: De monstername brengt andere schade aan dan schade die inherent is aan de monstername.
Destructieve handeling voor identificatie	Nee
Opmerking	Er werd geen staalname uitgevoerd om de functionaliteit van de radiatorknoppen niet in gevaar te brengen.

- Baken de werkzone af en vermijd aanwezigheid van derden
- Dek de vloer af
- Bevochtig de toepassing tijdens het verwijderen om vezelvrijgave te beperken

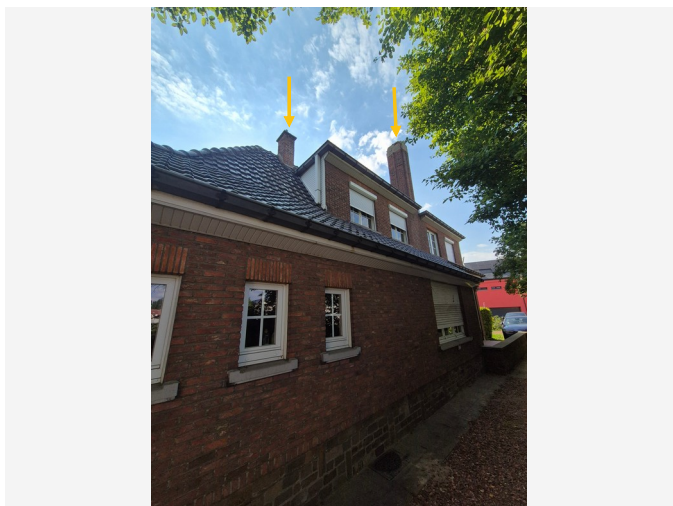
(Asbest)materiaal	Rookgaskanaal
Karakterisatie	Asbest (verdacht)
Primaire drager	HVAC infrastructuur en uitrusting

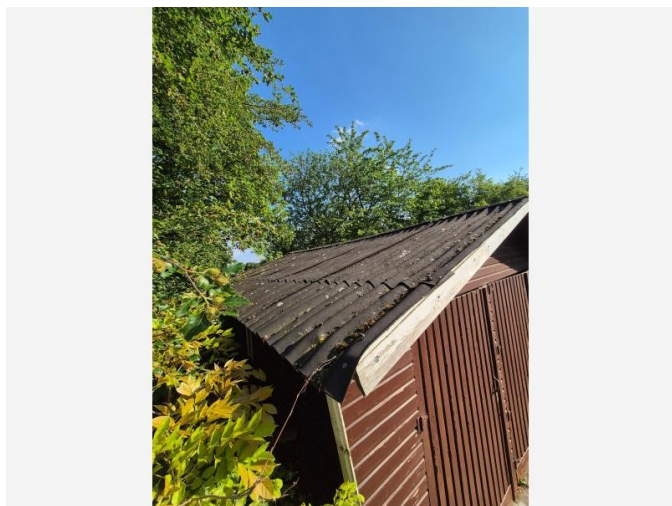
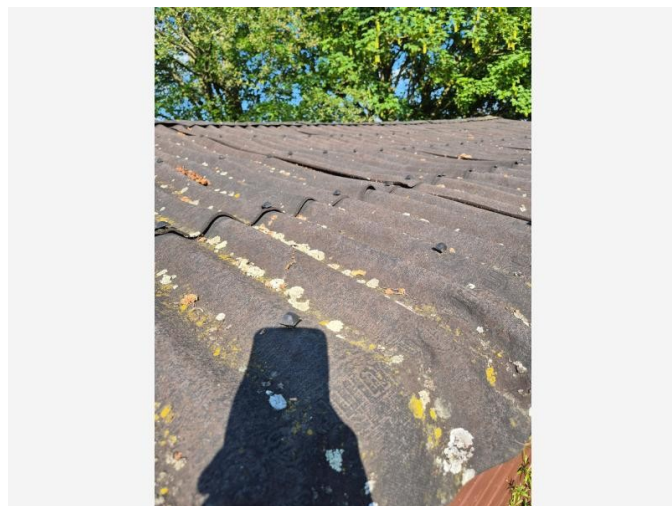
Fiche 14: Bitumen golfplaten

Geen asbest

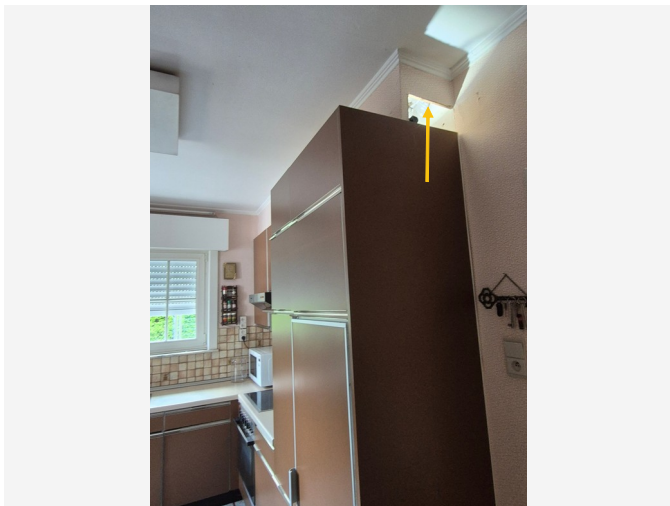
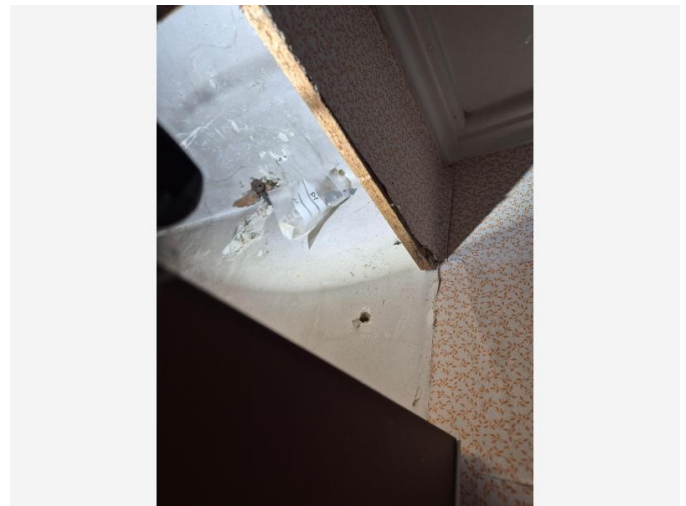
Fiche 15: Pleisterwerk plafond

Geen asbest

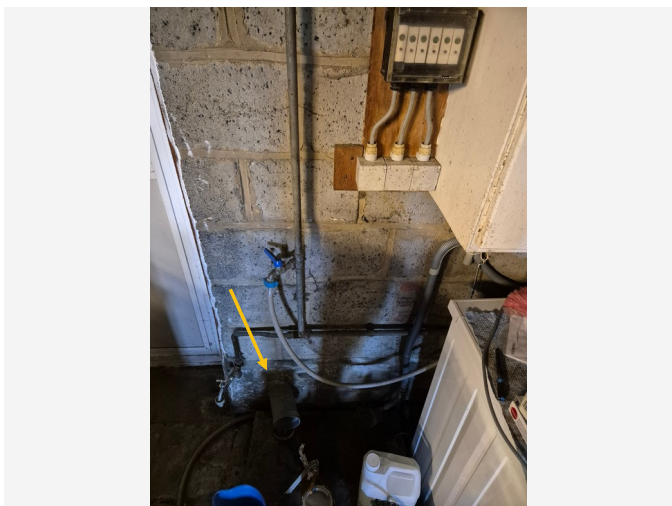
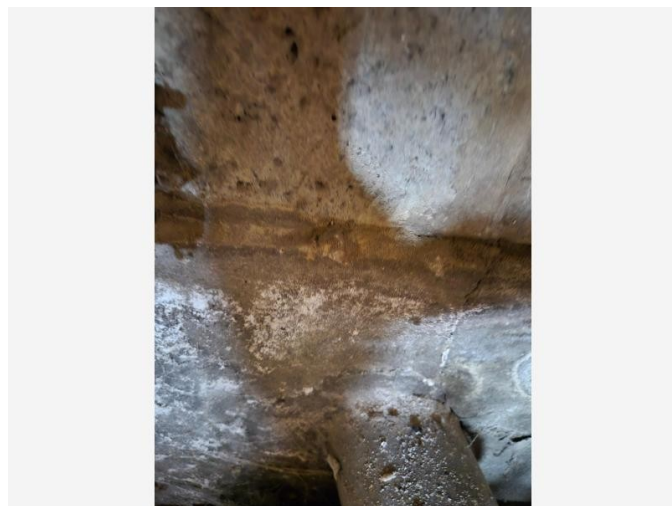
Fiche 16: Cementage garage

Geen asbest

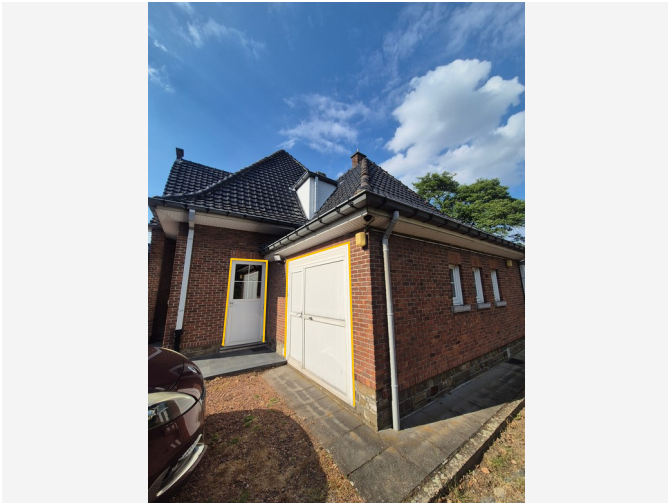
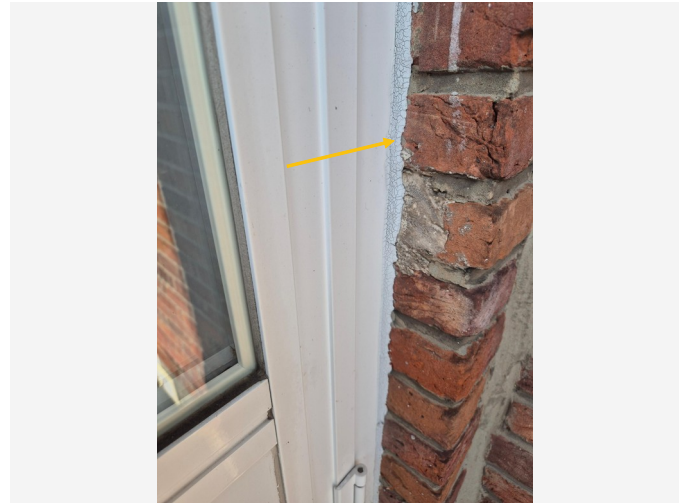
Fiche 17: Mastiek tussen kader en muur

Geen asbest

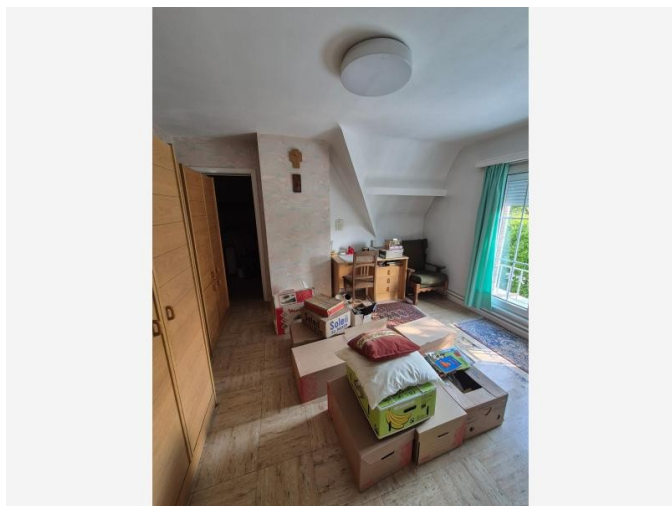
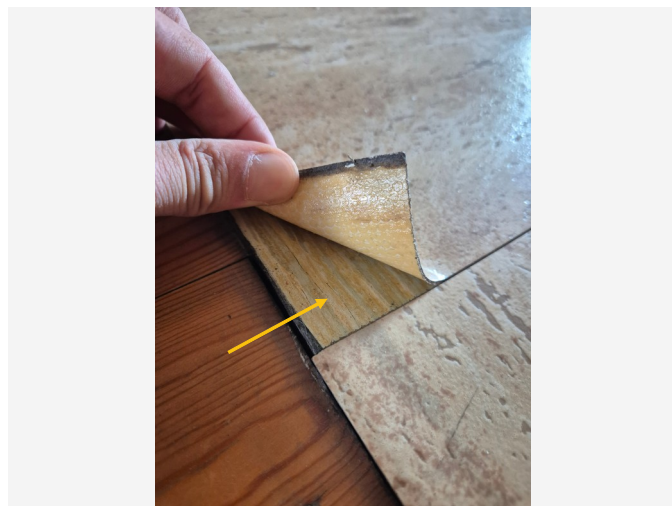
Fiche 18: Vloerzeil onderste laag

Geen asbest

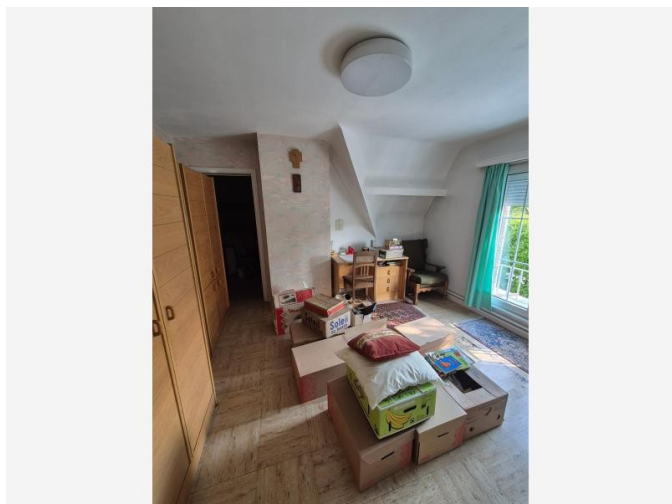
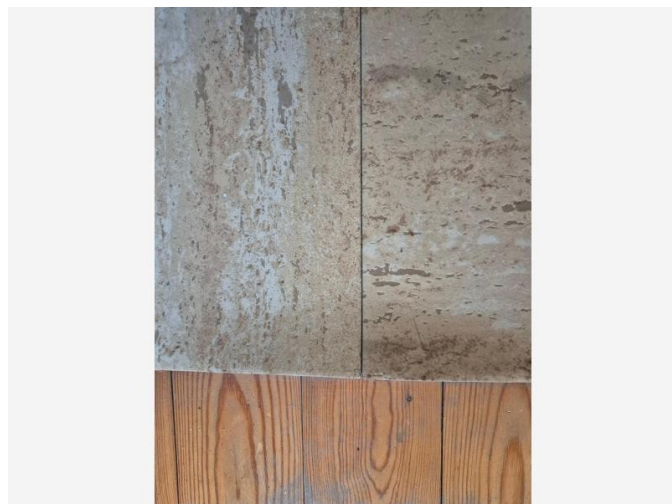
Fiche 19: Vloerzeil bovenste laag

Geen asbest

Beschrijving	Vloerzeil bovenste laag
Omgeving	Binnen
Primaire drager	Vloer
Bindmiddel van materiaal	Karton - papier - viltachtig
Gebondenheid op basis van bindmiddel	Niet-hechtgebonden
Hoeveelheid (oppervlakte - aantal)	<ul style="list-style-type: none">• 25,00 m² - 1 stuk
Totale oppervlakte	25,00 m ²
Identificatiemethode	Een monstername door de asbestdeskundige met laboanalyse door een asbestlabo.
Destructieve handeling voor identificatie	Nee
Opmerking	Er liggen twee verschillende vloerzeilen over elkaar. Deze fiche gaat over het bovenste vloerzeil.

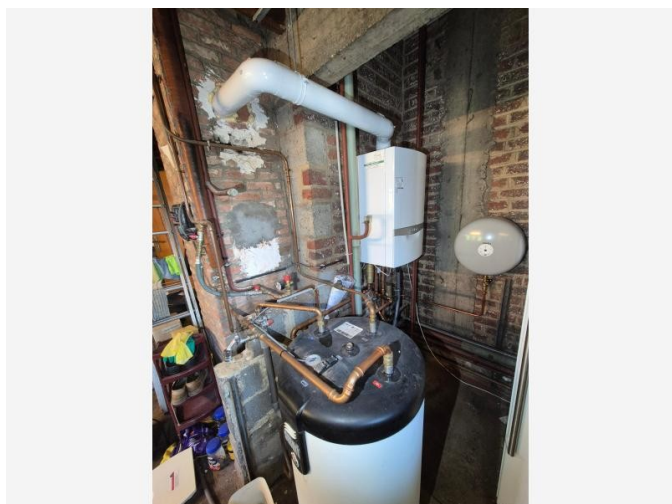
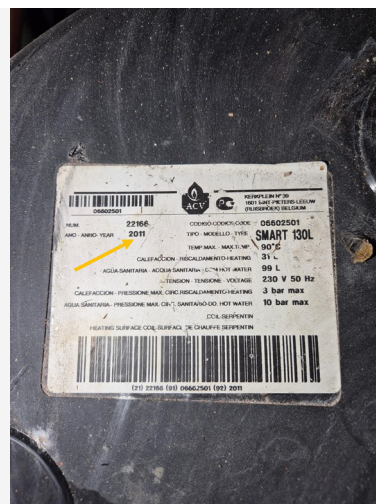
Beschrijving	Notitie	Terug te vinden op plannen
Fiche 22: Stookketel (niet asbestverdacht)	De stookketel heeft als bouwjaar 2011 en is bijgevolg niet asbestverdacht.	Plan 1.2: Gelijkvloers
Fiche 23: Onderdak (niet asbestverdacht)	Er is enkel een papieren laag aanwezig onder de dakpannen. Dit is niet asbestverdacht. Dit kon vastgesteld worden op de zolder van de woning, boven de garage en in het bijgebouw.	-
