Asbestinventarisatetest

Brusselsestraat 54, 9200 Dendermonde
Gemeenschappelijke delen

Attestnummer : 20260402-000240.000

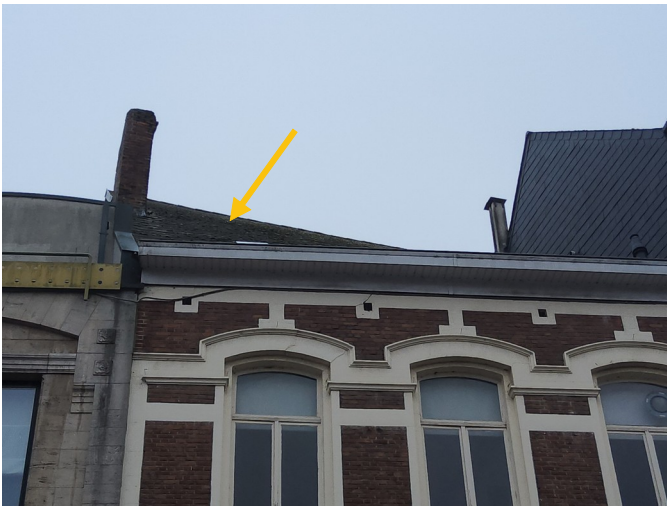
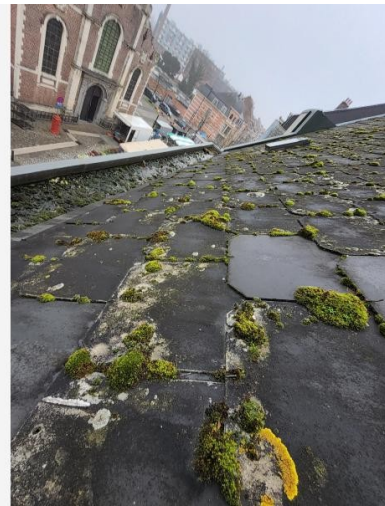
Het asbestmateriaal valt onder de mijlpaal van 2034.

Verwijderen

Eindbeoordeling materiaalrisico	Laag materiaalrisico en/of verlaagde kans op vezelvrijgave
---------------------------------	--

Gebondenheid	Categorie 1: hechtgebonden in oorsprong
Asbestsoort (vezeltype)	Alleen chrysotiel aanwezig
Asbestconcentratie	Laag (< 50%)
Afschermingsgraad van het gehele materiaal	Geheel of deels vrij aan de buitenlucht, maar geen contact met binnenlucht
Toestand van het materiaal	Licht beschadigd, licht verweerd. Intacte calciumsilicaatplaat of materiaal met categorie 3-gebondenheid

#	Type	Referentie	Resultaat
1.1	Puntmonster	MM05	Chrysotiel

Beschrijving	Dak in cementleien
Omgeving	Buiten
Primaire drager	Schuin dak
Asbestmateriaal	Dak- en gevelbekleding - Lei, shingle
Bindmiddel van asbestmateriaal	Cement
Gebondenheid op basis van bindmiddel	Hecht
Hoeveelheid (oppervlakte - aantal)	<ul style="list-style-type: none">• 160,00 m² - 1 stuk
Totale oppervlakte	160,00 m ²
Eenvoudig bereikbaar	Ja
Bevestigingswijze	<ul style="list-style-type: none">• Geklemd• Genageld, geniet
Identificatiemethode	Een monstername door de asbestdeskundige met laboanalyse door een asbestlabo.
Destructieve handeling voor identificatie	Nee
Opmerking	De hoeveelheid is een zo nauwkeurig mogelijke opmeting, waar evenwel kleine afwijkingen op mogelijk zijn.

- Verwijder dit asbestmateriaal zo snel mogelijk. Volg de toestand goed op.
- Hemelwater dat afspoelt van asbestcement daken of gevels kan asbestdeeltjes bevatten. Gebruik het enkel voor gesloten circuits (bv. spoelen toiletten). Reinig na het vervangen van het dak of de gevel de dakgoten en regenwaterput of -ton om asbesthoudend sediment of slib te verwijderen

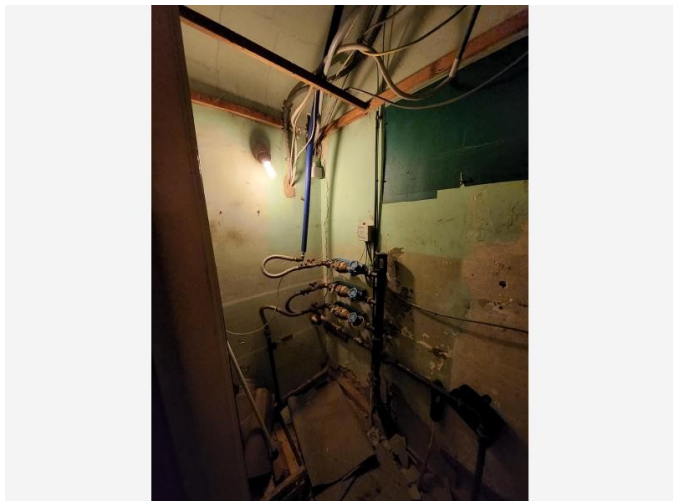
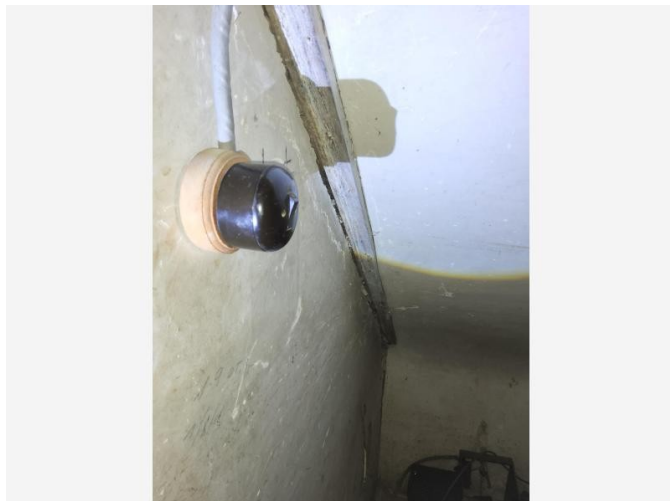
Het asbestmateriaal valt onder de mijlpaal van 2040.

Verwijderen

Verhoogd materiaalrisico en/of verhoogde kans op vezelvrijgave

Gebondenheid	Categorie 1: hechtgebonden in oorsprong
Asbestsoort (vezeltype)	Crocidoliet aanwezig
Asbestconcentratie	Laag (< 50%)
Afschermingsgraad van het gehele materiaal	Geheel of deels vrij aan de binnenlucht, maar geen contact met binnenluchtstromen
Toestand van het materiaal	Licht beschadigd, licht verweerd. Intacte calciumsilicaatplaat of materiaal met categorie 3-gebondenheid

Beschrijving	Bakeliet schakelaars - stopcontacten - lampfittings
Omgeving	Binnen
Primaire drager	Communicatie en elektrische infrastructuur en uitrusting
Asbestmateriaal	Plaat, paneel, tablet - Type Bakeliet
Bindmiddel van asbestmateriaal	Kunststof of -hars
Gebondenheid op basis van bindmiddel	Hecht
Hoeveelheid (oppervlakte - dikte - aantal)	<ul style="list-style-type: none">• 0,10 m² - 3,00 cm - 1 stuk
Totaal volume	0,003 m ³
Eenvoudig bereikbaar	Ja
Bevestigingswijze	<ul style="list-style-type: none">• Geschroefd
Identificatiemethode	<p>De asbestdeskundige beoordeelt het materiaal als asbestverdacht en dus asbesthoudend, en dit zonder monstername.</p> <p>Motivatie: De monstername brengt andere schade aan dan schade die inherent is aan de monstername.</p>
Destructieve handeling voor identificatie	Nee
Opmerking	De hoeveelheid is een zo nauwkeurig mogelijke opmeting, waar evenwel kleine afwijkingen op mogelijk zijn.

- Zorg voor een veilig beheer. Vermijd het beschadigen van het asbestmateriaal. Controleer de toestand jaarlijks op wijzigingen.
- Voer bijkomende staalname(s) uit.

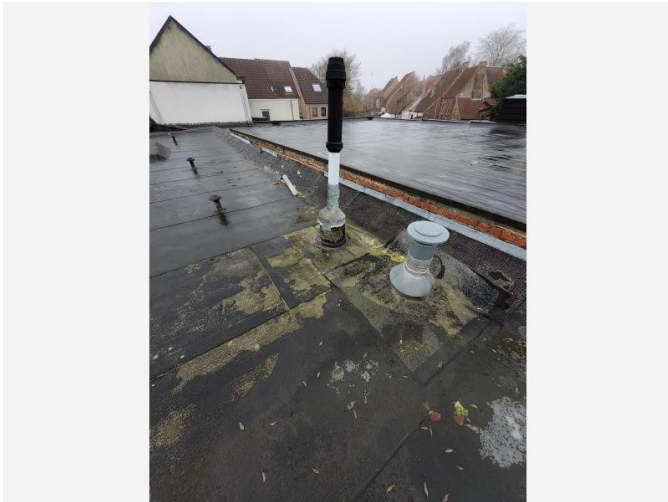
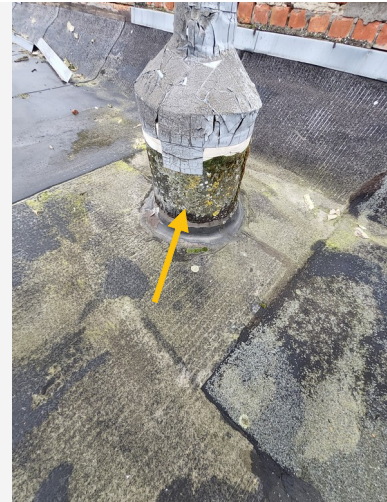
Het asbestmateriaal valt onder de mijlpaal van 2034.

Verwijderen

Eindbeoordeling materiaalrisico	Verhoogd materiaalrisico en/of verhoogde kans op vezelvrijgave
---------------------------------	--

Gebondenheid	Categorie 1: hechtgebonden in oorsprong
Asbestsoort (vezeltype)	Crocidoliet aanwezig
Asbestconcentratie	Laag (< 50%)
Afschermingsgraad van het gehele materiaal	Geheel of deels vrij aan de buitenlucht, maar geen contact met binnenlucht
Toestand van het materiaal	Matig beschadigd, matig verweerd

Beschrijving	Schouw
Omgeving	Buiten
Primaire drager	HVAC infrastructuur en uitrusting
Asbestmateriaal	Rookgaskanaal
Bindmiddel van asbestmateriaal	Cement
Gebondenheid op basis van bindmiddel	Hecht
Hoeveelheid (lengte - omtrek - dikte - aantal)	<ul style="list-style-type: none">• 1,00 m - 45,00 cm - 0,50 cm - 1 stuk
Totaal volume	0,002 m ³
Eenvoudig bereikbaar	Ja
Bevestigingswijze	<ul style="list-style-type: none">• Verlijmd, ingegoten, versmeerd
Identificatiemethode	<p>De asbestdeskundige beoordeelt het materiaal als asbestverdacht en dus asbesthoudend, en dit zonder monstername.</p> <p>Motivatie: De monstername brengt andere schade aan dan schade die inherent is aan de monstername.</p>
Destructieve handeling voor identificatie	Nee
Opmerking	De hoeveelheid is een zo nauwkeurig mogelijke opmeting, waar evenwel kleine afwijkingen op mogelijk zijn.

- Zorg voor een veilig beheer. Vermijd het beschadigen van het asbestmateriaal. Controleer de toestand jaarlijks op wijzigingen.
- Voer bijkomende staalname(s) uit.

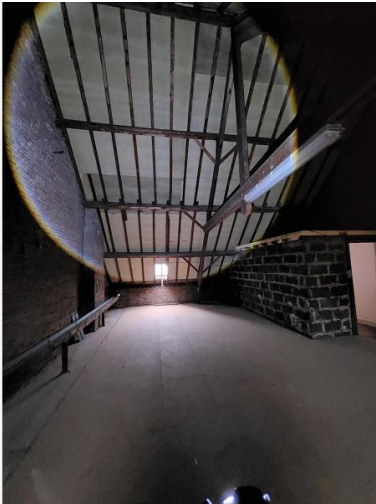
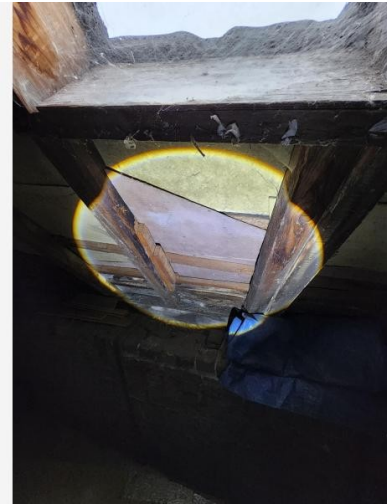
Het asbestmateriaal valt onder de mijlpaal van 2040.

Zorgvuldig beheren

Beschrijving	Onderdak (type Menuiserite)
Omgeving	Binnen
Primaire drager	Schuin dak
Asbestmateriaal	Plaat, paneel, tablet - Type Menuiserite
Bindmiddel van asbestmateriaal	Cement
Gebondenheid op basis van bindmiddel	Hecht
Hoeveelheid (oppervlakte - dikte - aantal)	<ul style="list-style-type: none">• 160,00 m² - 0,29 cm - 1 stuk
Totaal volume	0,464 m ³
Eenvoudig bereikbaar	Ja
Bevestigingswijze	<ul style="list-style-type: none">• Geklemd• Genageld, geniet
Identificatiemethode	Een monstername door de asbestdeskundige met laboanalyse door een asbestlabo.
Destructieve handeling voor identificatie	Nee
Opmerking	De hoeveelheid is een zo nauwkeurig mogelijke opmeting, waar evenwel kleine afwijkingen op mogelijk zijn.

- Zorg voor een veilig beheer. Vermijd het beschadigen van het asbestmateriaal. Controleer de toestand jaarlijks op wijzigingen.

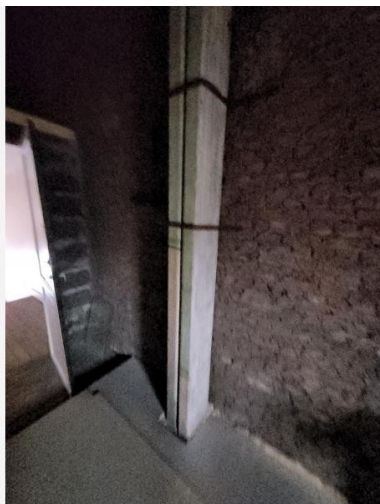
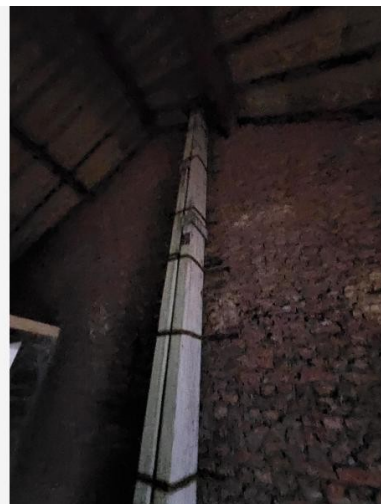
Beschrijving	Cementbuis
Omgeving	Binnen
Primaire drager	HVAC infrastructuur en uitrusting
Asbestmateriaal	Buis, koker, leiding, pijp, doorvoer
Bindmiddel van asbestmateriaal	Cement
Gebondenheid op basis van bindmiddel	Hecht
Hoeveelheid (lengte - omtrek - dikte - aantal)	<ul style="list-style-type: none">• 10,00 m - 40,00 cm - 1,00 cm - 2 stuks
Totaal volume	0,08 m ³
Eenvoudig bereikbaar	Ja
Bevestigingswijze	<ul style="list-style-type: none">• Geklemd
Identificatiemethode	<p>De asbestdeskundige beoordeelt het materiaal als asbestverdacht en dus asbesthoudend, en dit zonder monstername.</p> <p>Motivatie: De monstername brengt andere schade aan dan schade die inherent is aan de monstername.</p>
Destructieve handeling voor identificatie	Nee
Opmerking	De exacte lengte kon niet worden vastgesteld.

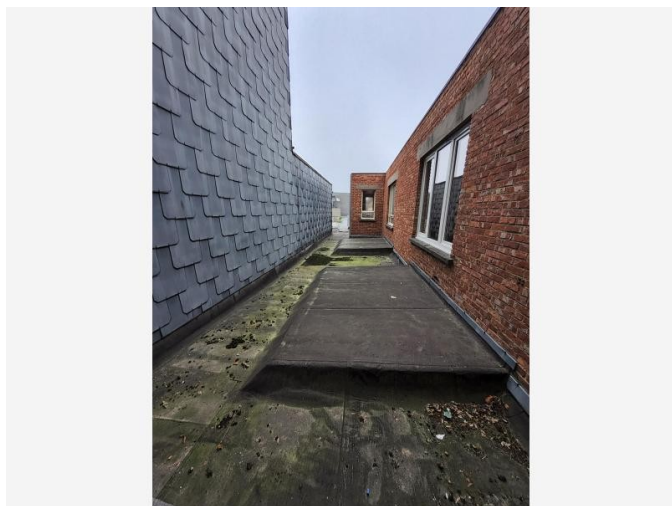
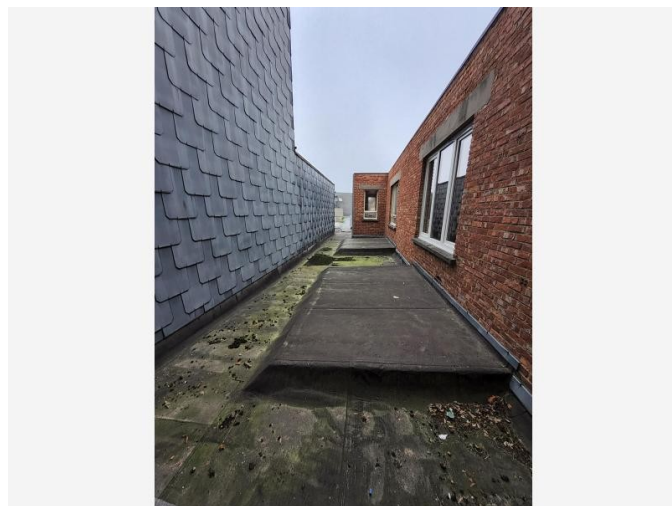
Informatie over een materiaal van een andere eigenaar

Basis voor advies	Beoordeling op basis van expertise met een vaststelling door de asbestdeskundige.
-------------------	---

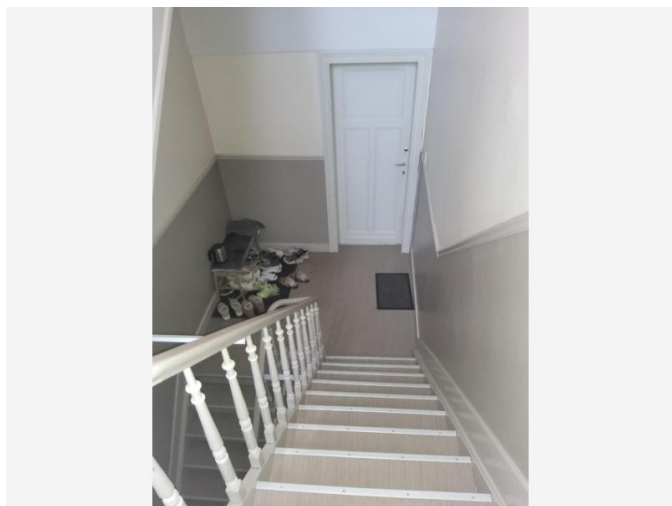
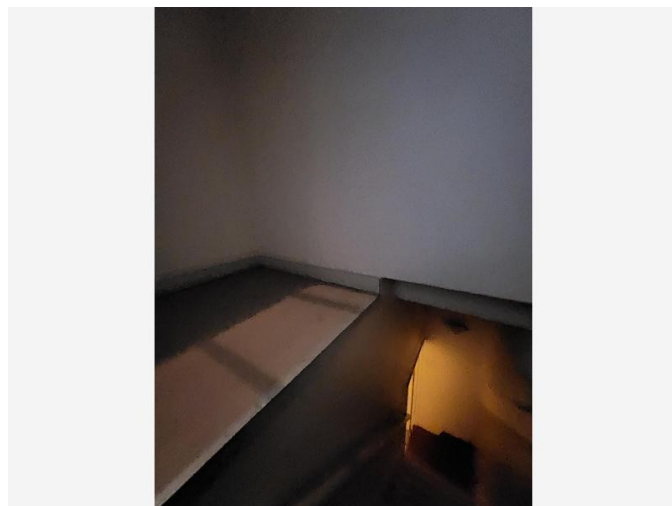
Geen asbest

Beschrijving	Vinyl
Omgeving	Binnen
Primaire drager	Vloer
Bindmiddel van materiaal	Karton - papier - viltachtig
Gebondenheid op basis van bindmiddel	Niet-hechtgebonden
Hoeveelheid (oppervlakte - aantal)	• 80,00 m ² - 1 stuk
Totale oppervlakte	80,00 m ²
Identificatiemethode	Een monstername door de asbestdeskundige met laboanalyse door een asbestlabo.
Destructieve handeling voor identificatie	Nee
Opmerking	De hoeveelheid is een zo nauwkeurig mogelijke opmeting, waar evenwel kleine afwijkingen op mogelijk zijn.

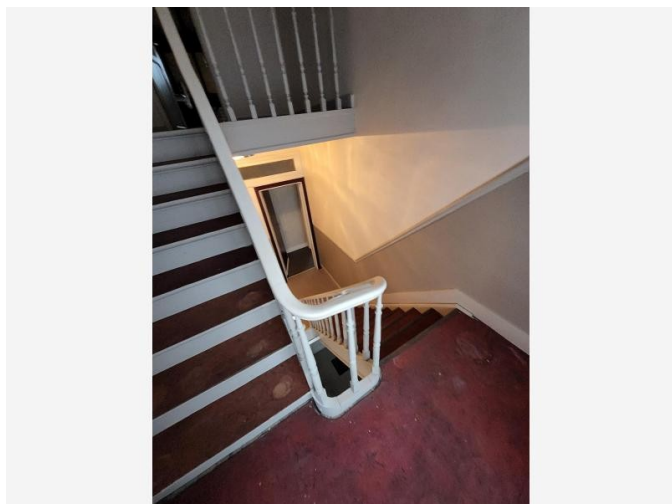
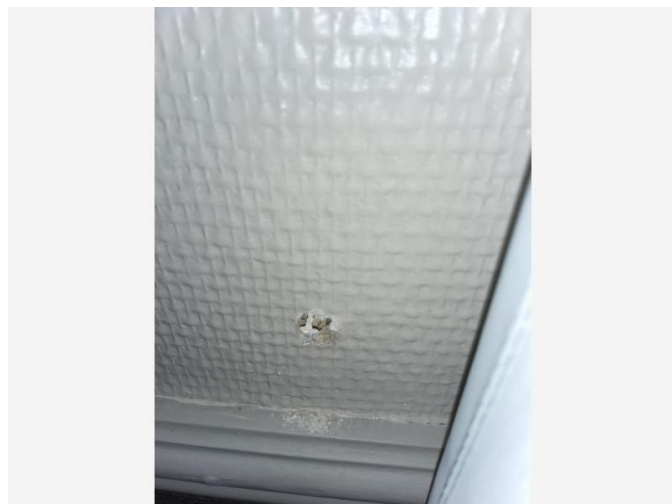
Beschrijving	Pleisterwerk traphal (GD)
Omgeving	Binnen
Primaire drager	Binnenwand
Bindmiddel van materiaal	Gips - kalk
Gebondenheid op basis van bindmiddel	Niet-hechtgebonden
Hoeveelheid (oppervlakte - dikte - aantal)	• 200,00 m ² - 1,00 cm - 1 stuk
Totaal volume	2,00 m ³
Identificatiemethode	Een monstername door de asbestdeskundige met laboanalyse door een asbestlabo.
Destructieve handeling voor identificatie	Nee
Opmerking	De hoeveelheid is een zo nauwkeurig mogelijke opmeting, waar evenwel kleine afwijkingen op mogelijk zijn.. Indien praktisch mogelijk, wordt staalname uitgevoerd conform het inspectieprotocol: in een traphal aan de wanden, plafonds en onderzijde van de trap.

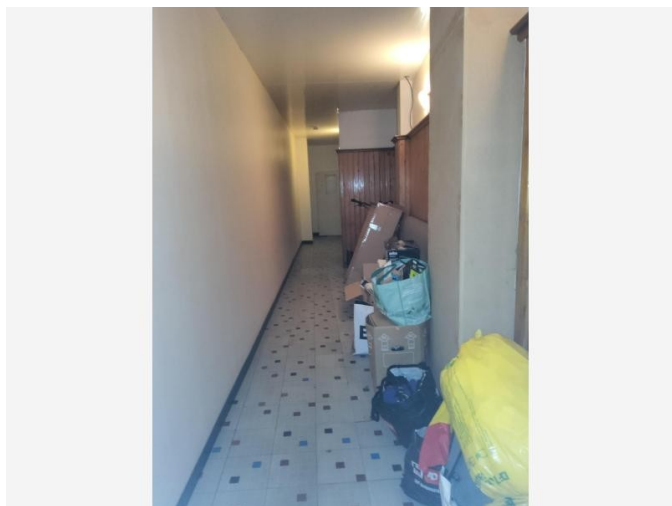
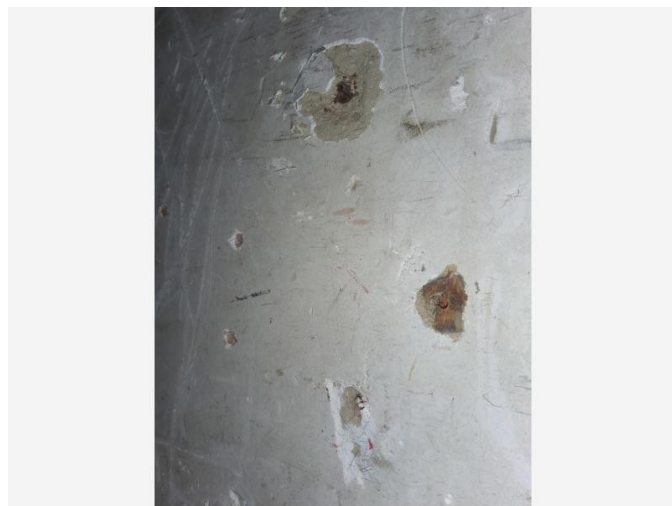
Fiche 11: Pleisterwerk gang (GD)

Geen asbest

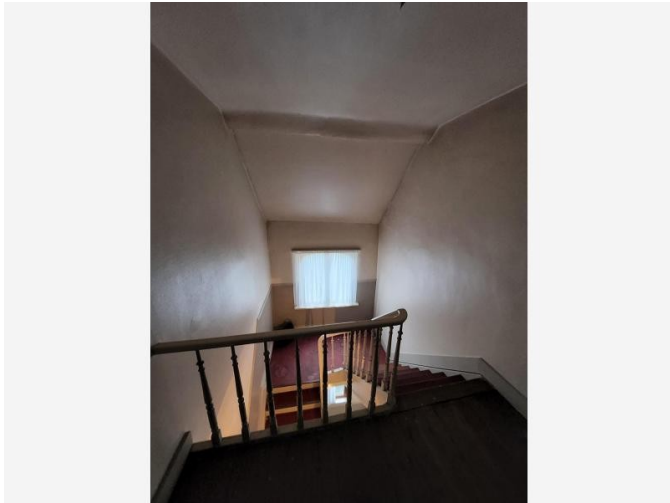
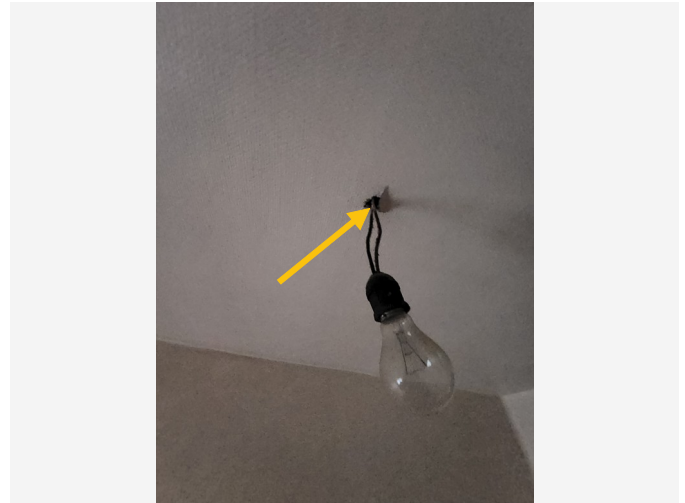
Fiche 12: Pleisterwerk plafonds

Geen asbest

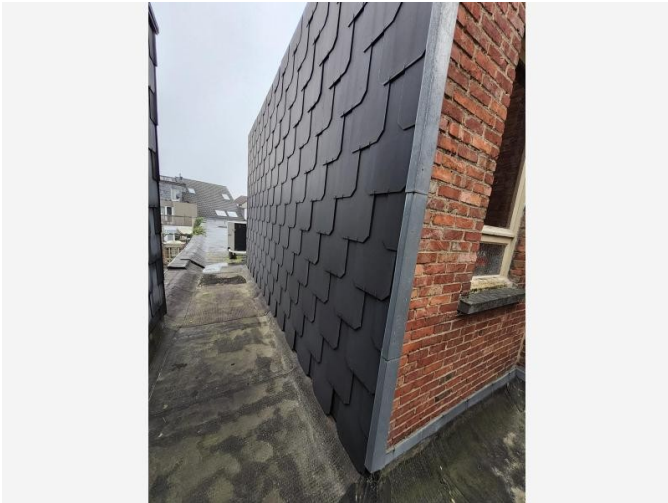
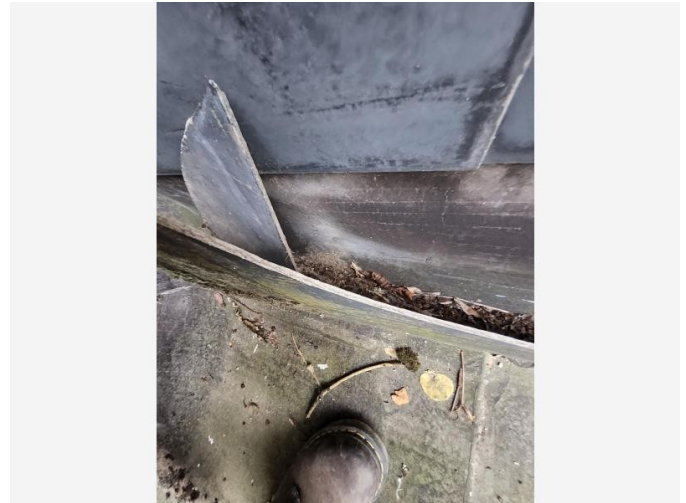
Fiche 13: Gevel met cementleien

Geen asbest

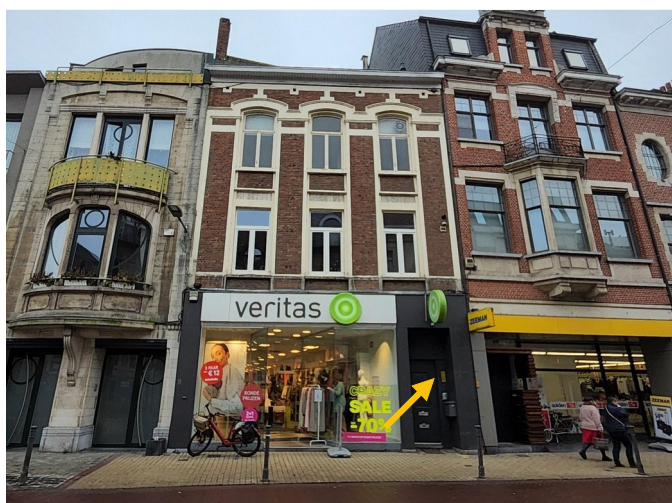
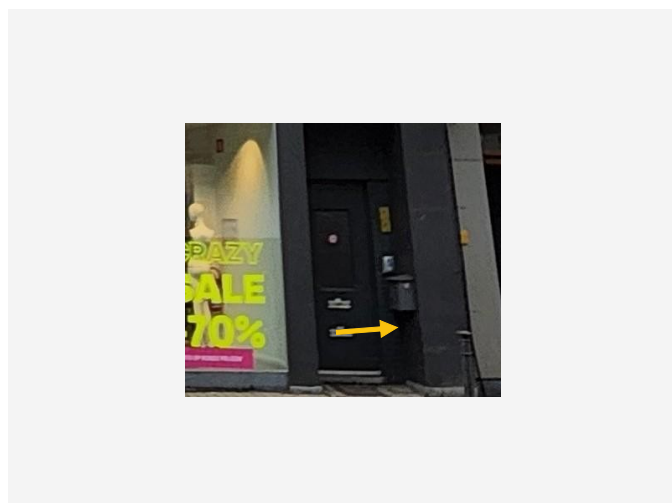
Beschrijving	Notitie	Terug te vinden op plannen
Fiche 14: Kit ramen en deuren	De kit die gebruikt werd is silicone en niet asbestverdacht.	-
