Asbestinventarisatetest

Brusselsestraat 54A, 9200 Dendermonde

Attestnummer : 20260402-000283.000

Uitgegeven op : 02.04.2026

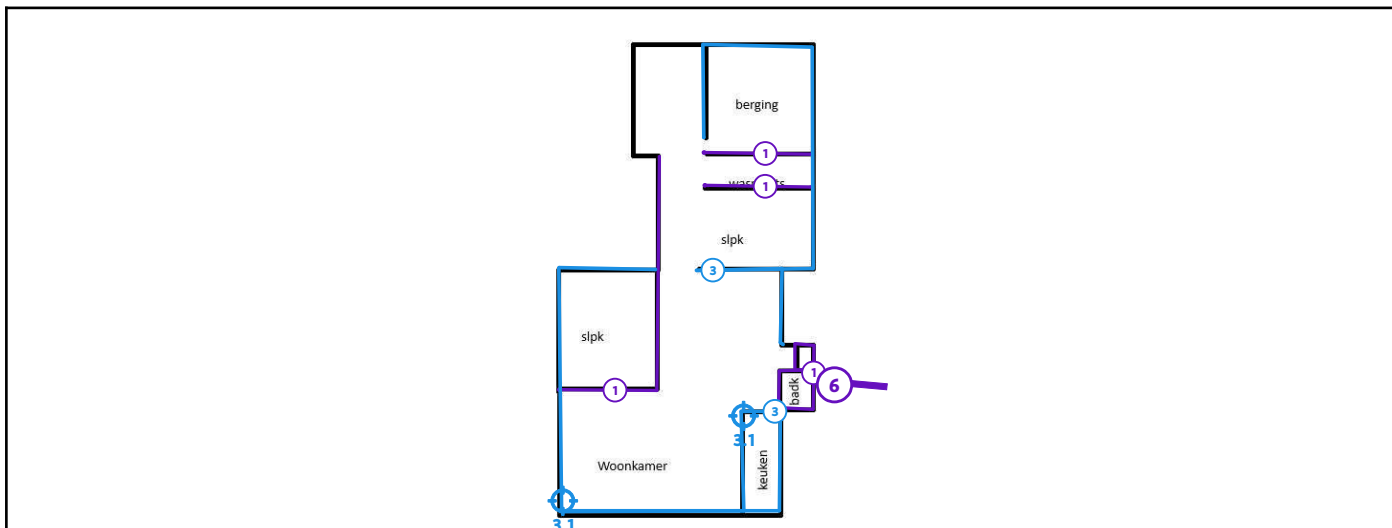
Plan 1.1: plan appartement +1

Beschrijving	Type	Actie
1. Muren met voorzetpanelen	Advies	-
3. Pleisterwerk wanden	Geen asbest	-
3.1 Code: MM01	Mengmonster	-
6. CV-brander (niet verdacht)	Overige ruimte of materiaal	-

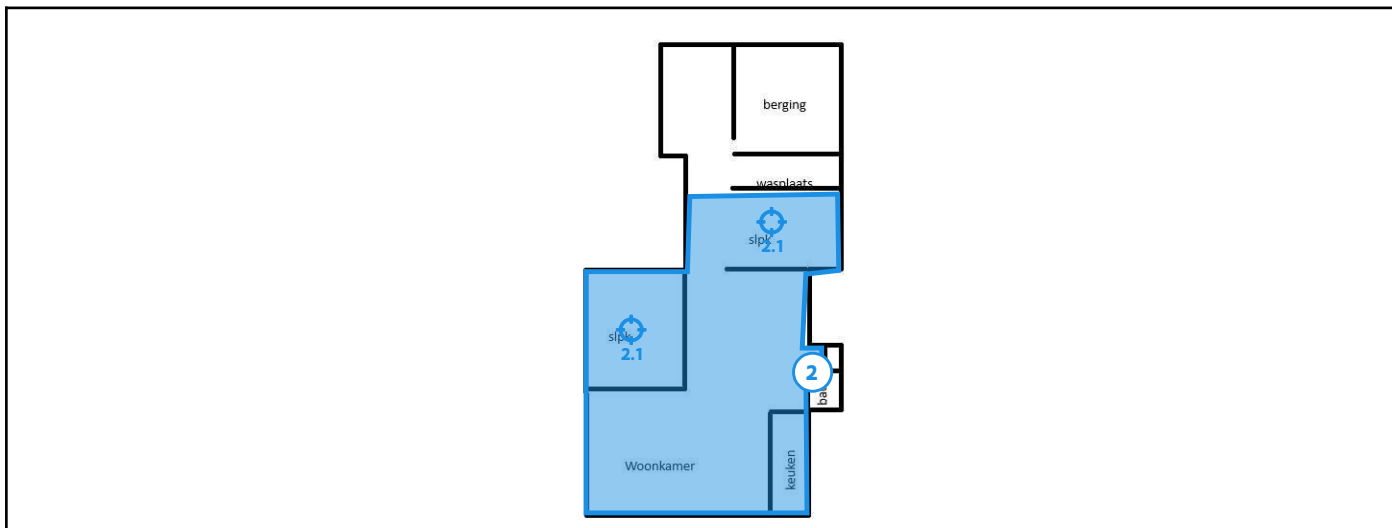
Plan 1.2: plan appartement +1 plafonds

Beschrijving	Type	Actie
2. Pleisterwerk plafonds	Geen asbest	-
2.1 Code: MM02	Mengmonster	-

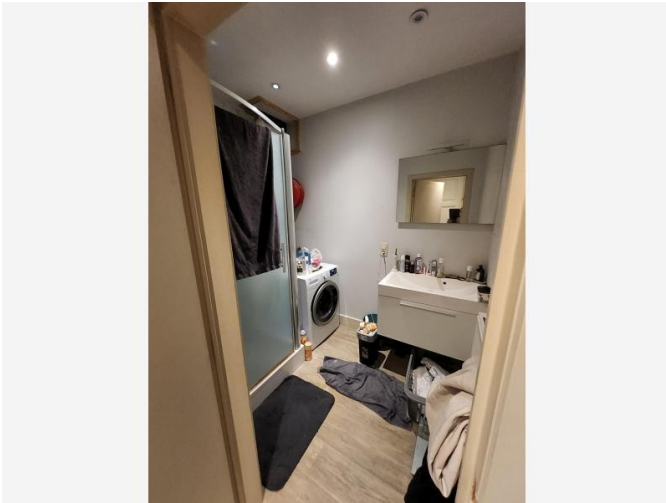
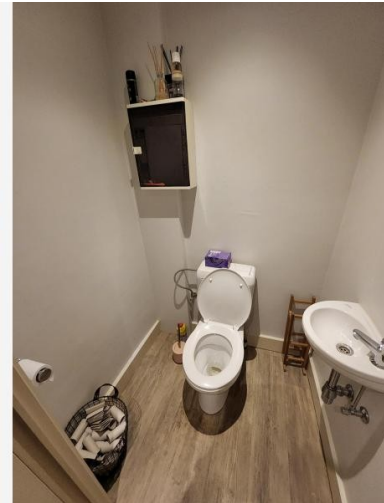
Informatie over een niet-asbestverdacht materiaal

De muren zijn afgewerkt met niet-asbestverdachte voorzetpanelen. Controle en staalname van eventuele onderliggende materialen is enkel mogelijk mits uitbreiding naar een aanvullend destructief onderzoek.

Basis voor advies	De asbestdeskundige beoordeelt het materiaal als niet-asbestverdacht.
Primaire drager	Wanden en plafonds

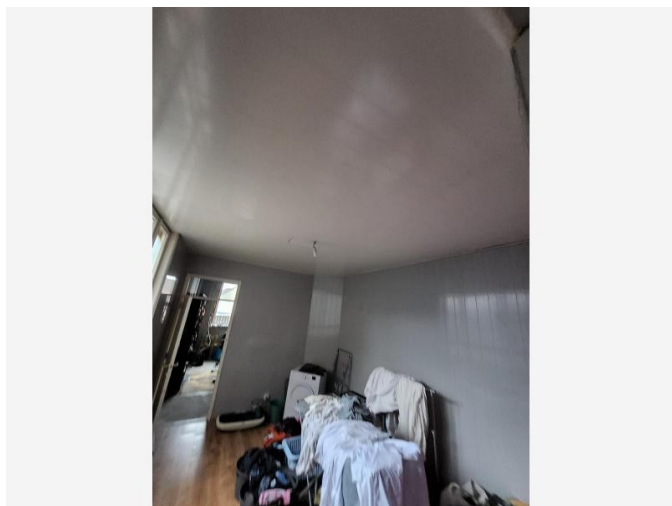
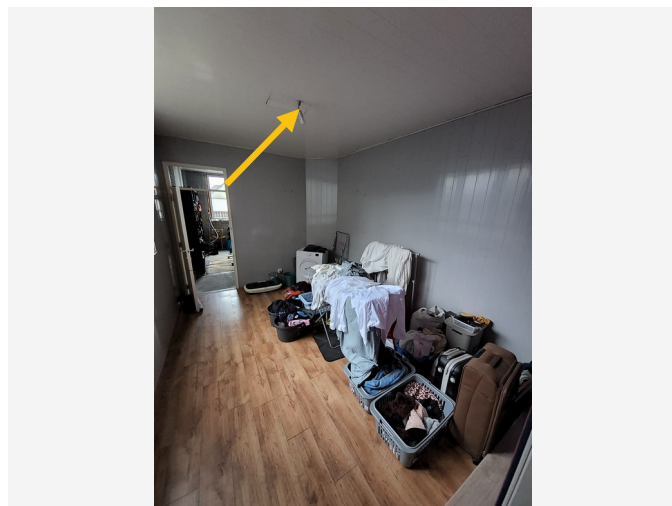
Fiche 2: Pleisterwerk plafonds

Geen asbest

#	Type	Referentie	Resultaat
2.1	Mengmonster	MM02	Geen asbest

Beschrijving	Pleisterwerk plafonds
Omgeving	Binnen
Primaire drager	Plafond
Bindmiddel van materiaal	Gips - kalk
Gebondenheid op basis van bindmiddel	Niet-hechtgebonden
Hoeveelheid (oppervlakte - dikte - aantal)	• 110,00 m ² - 0,30 cm - 1 stuk
Totaal volume	0,33 m ³
Identificatiemethode	Een monstername door de asbestdeskundige met laboanalyse door een asbestlabo.
Destructieve handeling voor identificatie	Nee
Opmerking	De hoeveelheid is een zo nauwkeurig mogelijke opmeting, waar evenwel kleine afwijkingen op mogelijk zijn. In de gevallen waar dit praktisch mogelijk is, wordt staalname uitgevoerd conform het inspectieprotocol: in een droge ruimte zoals een slaapkamer of een leefruimte, in een verwarmde natte ruimte zoals een keuken of badkamer, in een traphal en in een stookruimte.

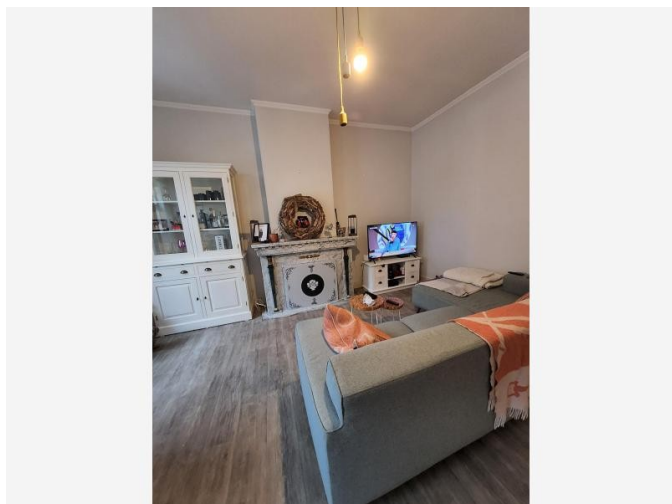
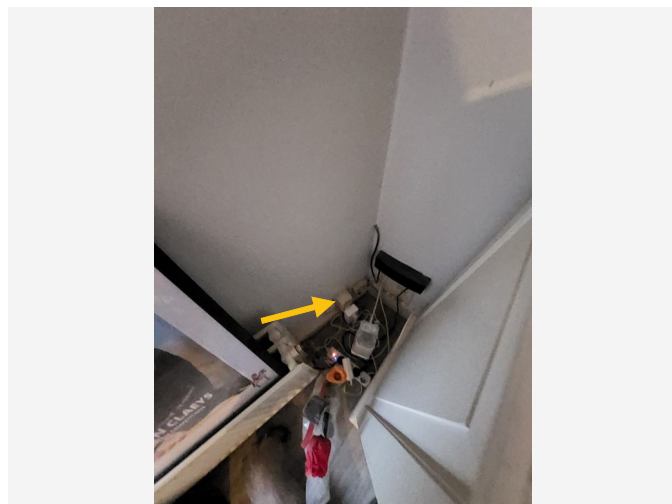
Fiche 3: Pleisterwerk wanden

Geen asbest

#	Type	Referentie	Resultaat
3.1	Mengmonster	MM01	Geen asbest

Beschrijving	Pleisterwerk wanden
Omgeving	Binnen
Primaire drager	Binnenwand
Bindmiddel van materiaal	Gips - kalk
Gebondenheid op basis van bindmiddel	Niet-hechtgebonden
Hoeveelheid (oppervlakte - dikte - aantal)	• 200,00 m ² - 0,26 cm - 1 stuk
Totaal volume	0,52 m ³
Identificatiemethode	Een monstername door de asbestdeskundige met laboanalyse door een asbestlabo.
Destructieve handeling voor identificatie	Nee
Opmerking	De hoeveelheid is een zo nauwkeurig mogelijke opmeting, waar evenwel kleine afwijkingen op mogelijk zijn. In de gevallen waar dit praktisch mogelijk is, wordt staalname uitgevoerd conform het inspectieprotocol: in een droge ruimte zoals een slaapkamer of een leefruimte, in een verwarmde natte ruimte zoals een keuken of badkamer, in een traphal en in een stookruimte.

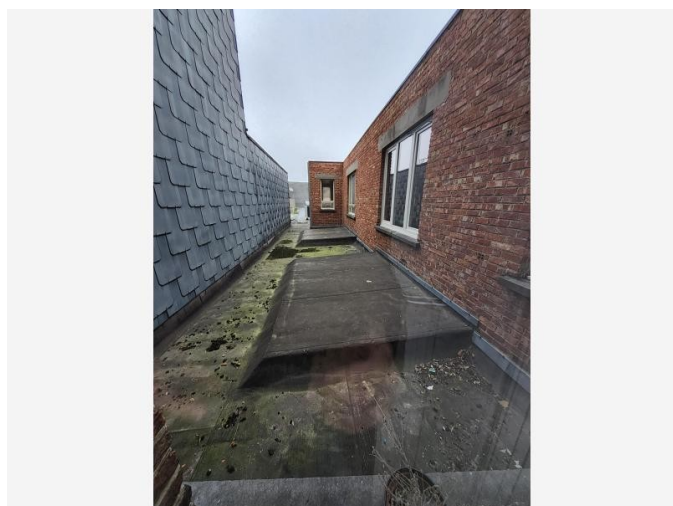
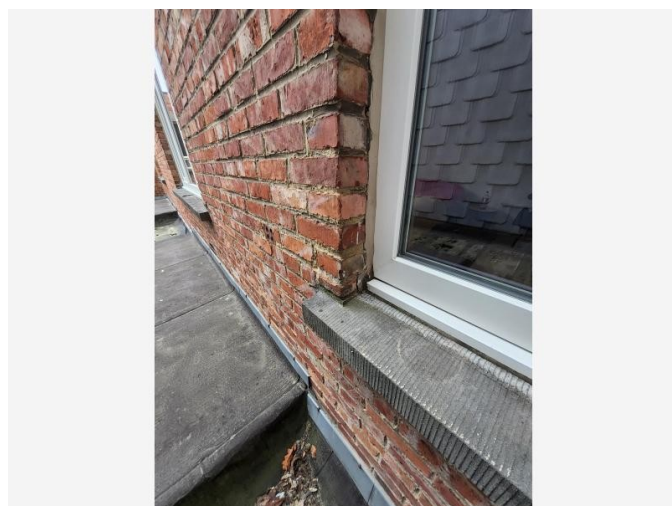
Beschrijving	Notitie	Terug te vinden op plannen
Fiche 4: Kit ramen en deuren	De kit die gebruikt werd is silicone en niet asbestverdacht.	-
Fiche 5: Rookgaskanaal (niet verdacht)	Het rookgaskanaal is niet asbestverdacht.	-
Fiche 6: CV-brander (niet verdacht)	De CV-brander bevat geen asbestverdachte materialen.	Plan 1.1: plan appartement +1
