Asbestinventarisatetest

Brusselsestraat 54B, 9200 Dendermonde

Attestnummer : 20260402-000307.000

Asbestveilig (maar niet asbestvrij)

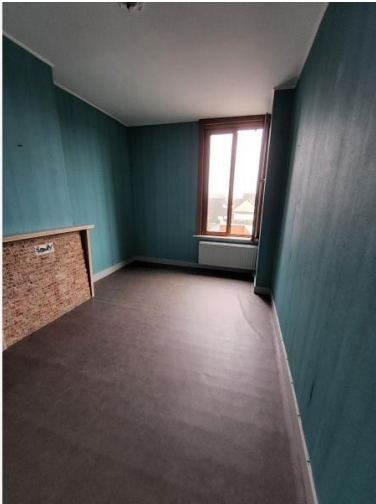
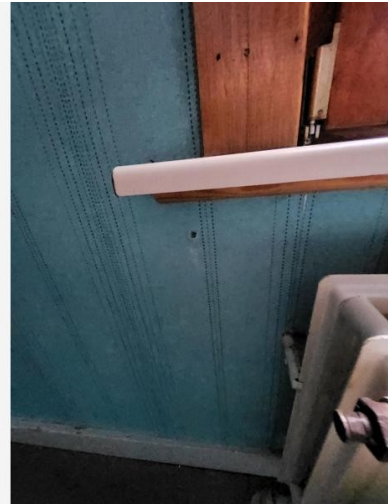
| Fiche 1: Wandpanelen in cement..... | 10 |

| Eindbeoordeling materiaalrisico | Zeer laag materiaalrisico en/of zeer lage kans op vezelvrijgave |

| Gebondenheid | Categorie 1: hechtgebonden in oorsprong |
| Asbestsoort (vezeltype) | Alleen chrysotiel aanwezig |
| Asbestconcentratie | Laag (< 50%) |
| Toestand van het materiaal | Onbeschadigd, niet verweerd |

| # | Type | Referentie | Resultaat |
|---|---|---|---|
| 1.1 | Puntmonster | MM03 | Chrysotiel |

| Beschrijving | Wandpanelen in cement |
| Primaire drager | Wand buitenschil |

Zorgvuldig beheren

- Zorg voor een veilig beheer. Vermijd het beschadigen van het asbestmateriaal. Controleer de toestand jaarlijks op wijzigingen.

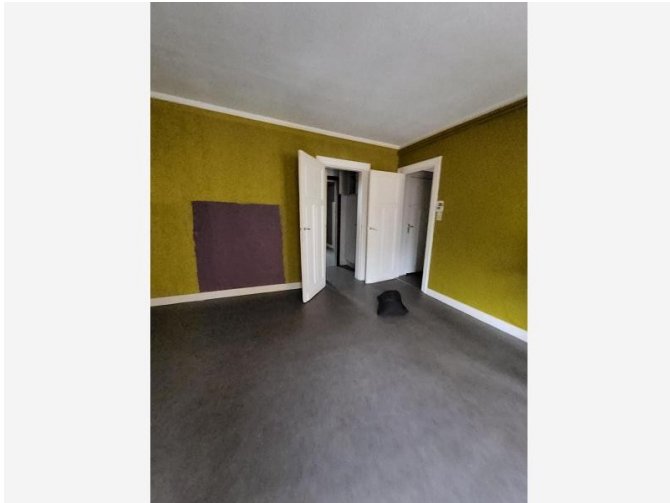
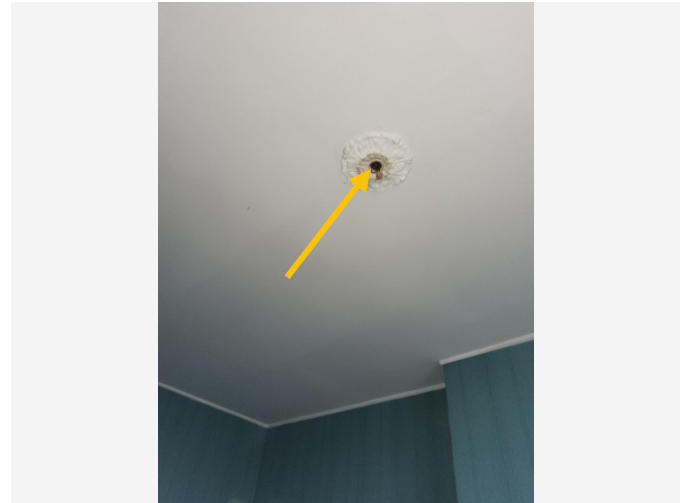
Fiche 2: Pleisterwerk plafonds

Geen asbest

| # | Type | Referentie | Resultaat |
|---|---|---|---|
| 2.1 | Mengmonster | MM02 | Geen asbest |

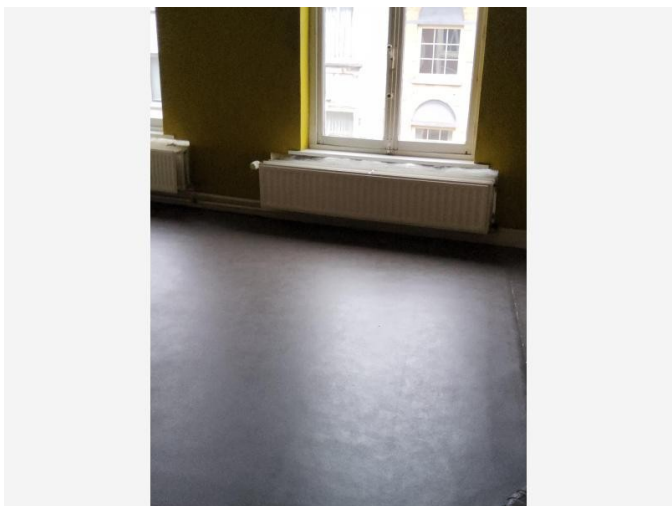
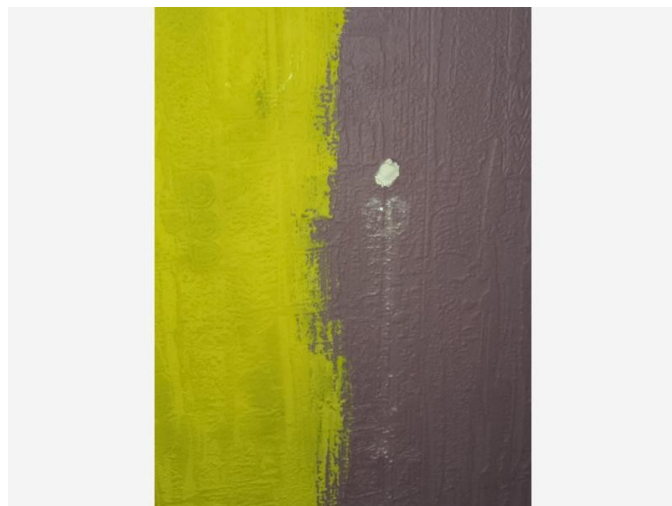
Fiche 3: Pleisterwerk wanden

Geen asbest

| # | Type | Referentie | Resultaat |
|---|---|---|---|
| 3.1 | Mengmonster | MM01 | Geen asbest |

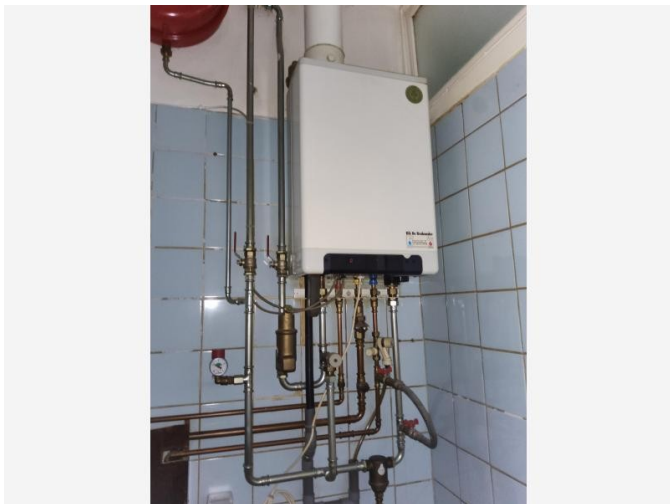
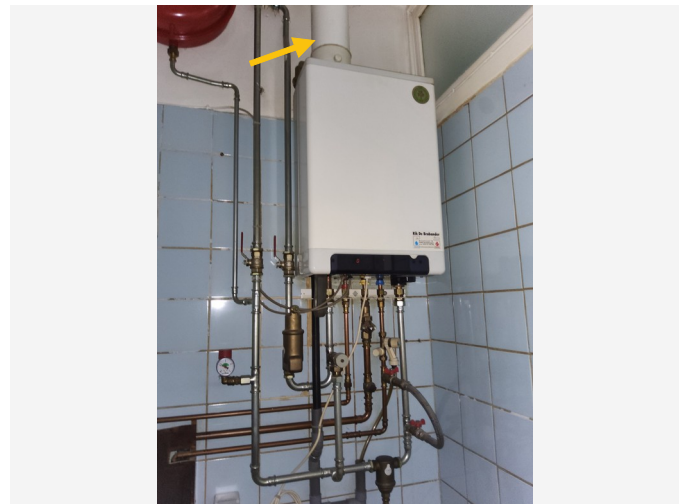
| Beschrijving | Notitie | Terug te vinden op plannen |
|--|--|---|
| Fiche 4: Rookgaskanaal (niet verdacht) | Het rookgaskanaal is niet asbestverdacht. | - |

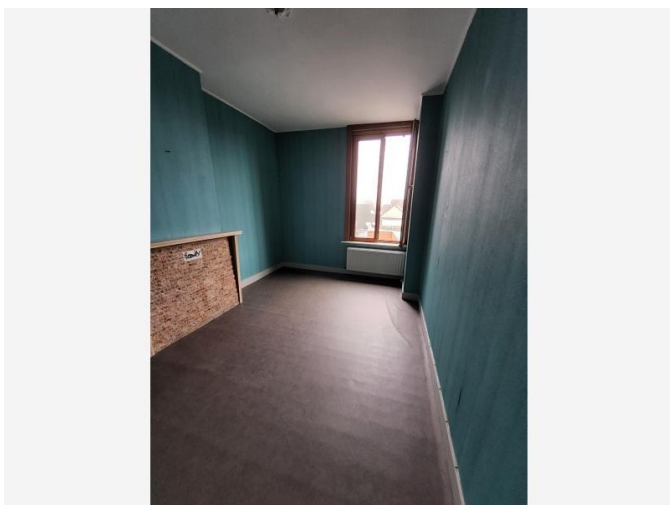
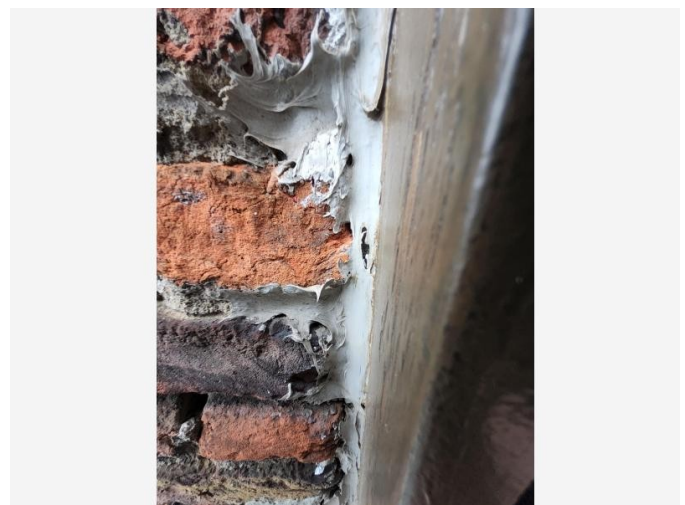
| Beschrijving | Notitie | Terug te vinden op plannen |
|--|--|---|
| Fiche 5: Kit ramen en deuren | De kit die gebruikt werd is silicone en niet asbestverdacht. | - |

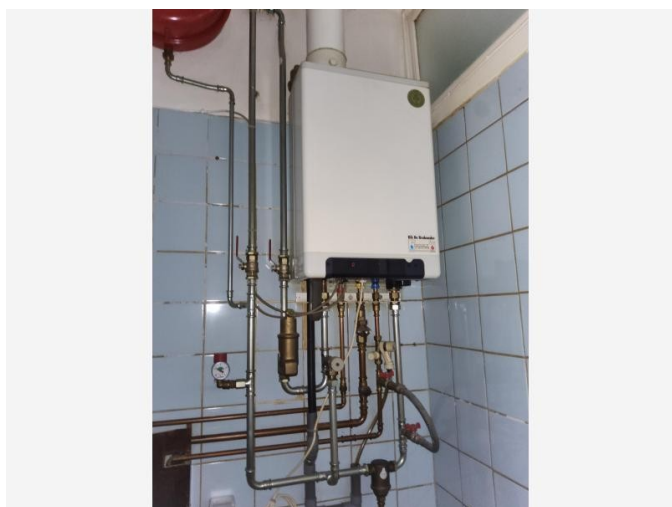
| Beschrijving | Notitie | Terug te vinden op plannen |
|---|---|---|
| Fiche 6: CV-brander | De CV-brander bevat mogelijk asbesthoudende pakkingen, dichtingen, isolatiematerialen of andere asbestverdachte elementen. Laat dit onderzoeken door een bevoegd technicus bij onderhoud of vervanging. | Plan 1.1: plan appartement +2 |
