# Asbestinventarisatetest

Brusselsestraat 54, 9200 Dendermonde

Attestnummer : **20260402-000348.000**

Uitgegeven op : **02.04.2026**

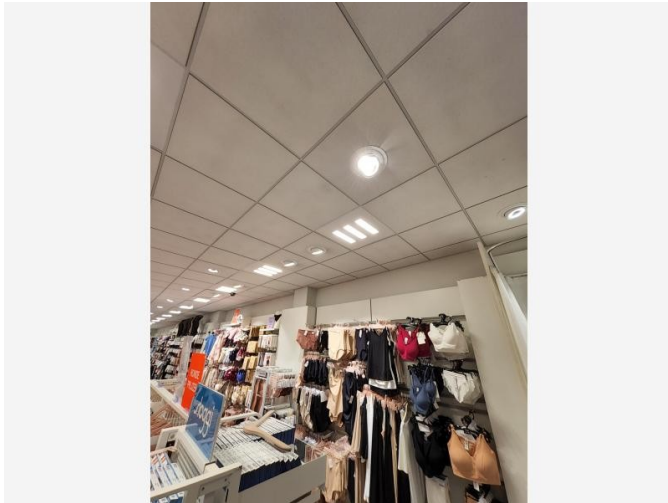
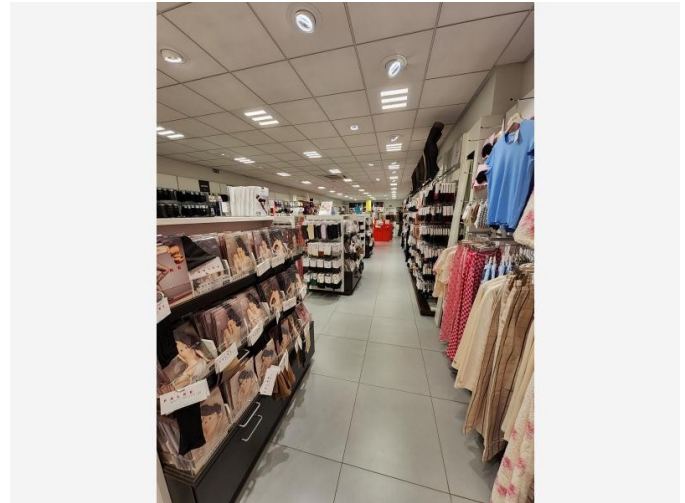
De plafonds zijn afgewerkt met niet-asbestverdachte voorzetpanelen. Controle en staalname van eventuele onderliggende materialen is enkel mogelijk mits uitbreiding naar een aanvullend destructief onderzoek.

Basis voor advies	De asbestdeskundige beoordeelt het materiaal als niet-asbestverdacht.
Primaire drager	Plafond

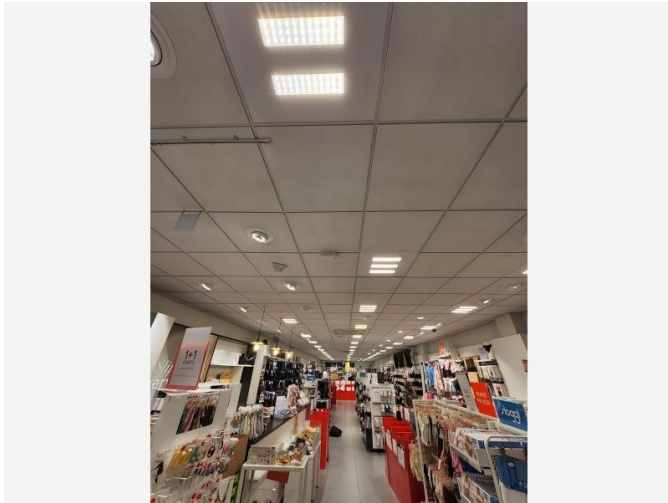
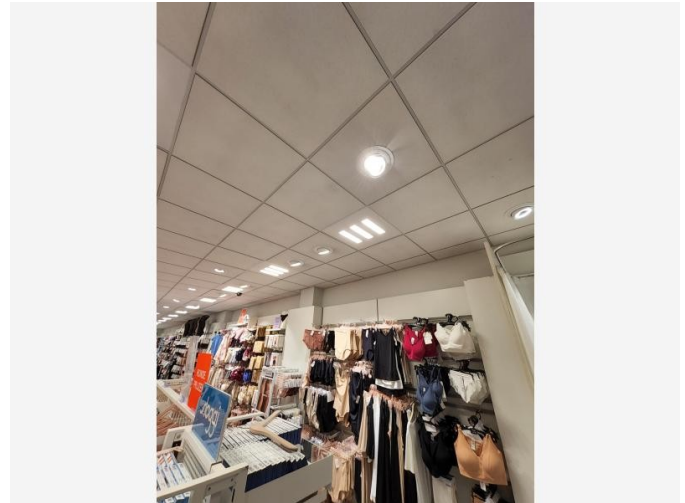
De muren zijn afgewerkt met niet-asbestverdachte voorzetpanelen. Controle en staalname van eventuele onderliggende materialen is enkel mogelijk mits uitbreiding naar een aanvullend destructief onderzoek.

Basis voor advies	De asbestdeskundige beoordeelt het materiaal als niet-asbestverdacht.
Primaire drager	Wanden en plafonds

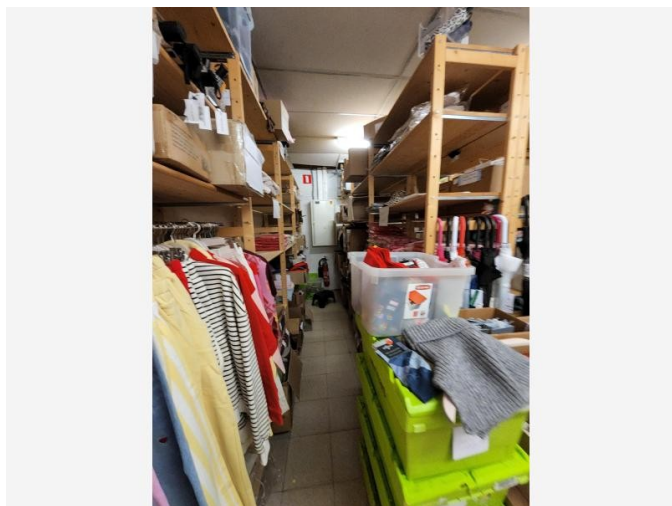
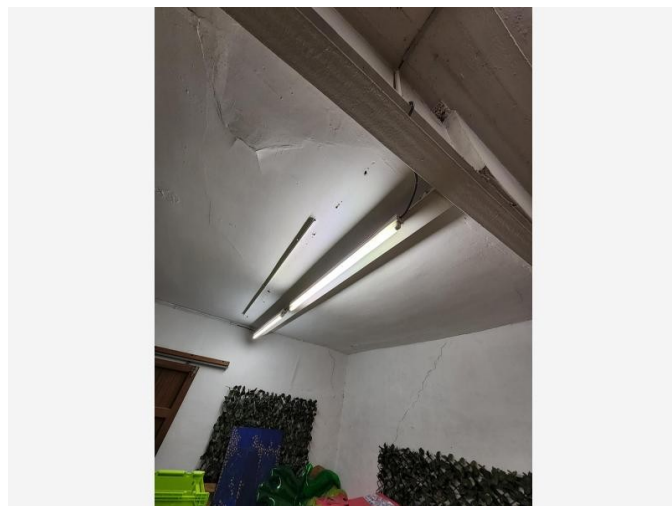
## Fiche 3: Pleisterwerk plafonds

### Conclusie

Geen asbest

#	Type	Referentie	Resultaat
3.1	Mengmonster	MM02	Geen asbest

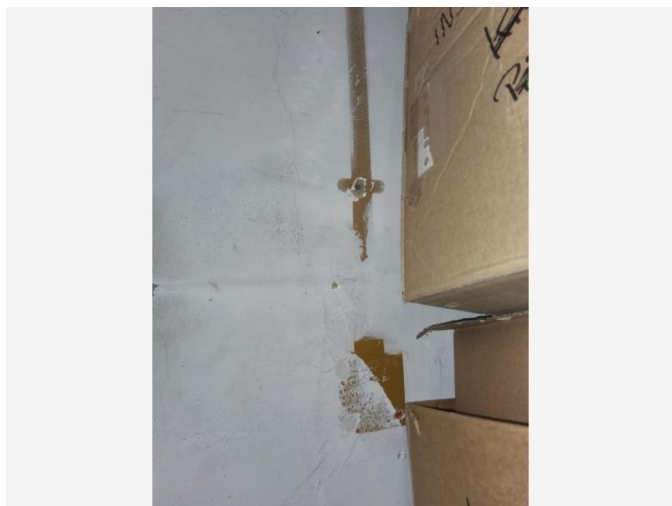
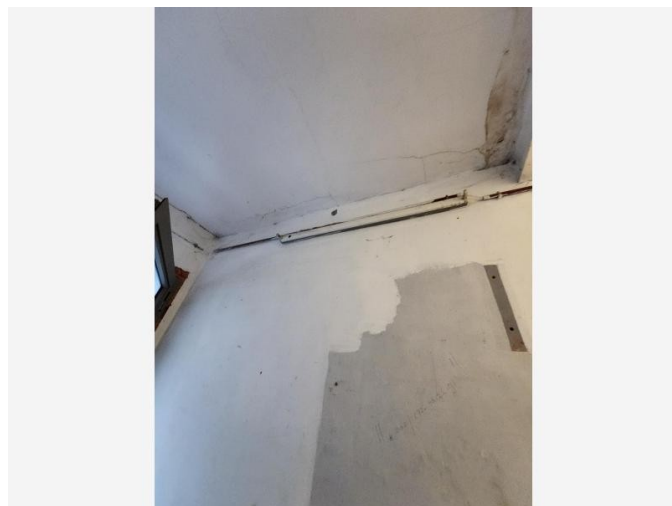
### Conclusie

Geen asbest

#	Type	Referentie	Resultaat
4.1	Mengmonster	MM01	Geen asbest

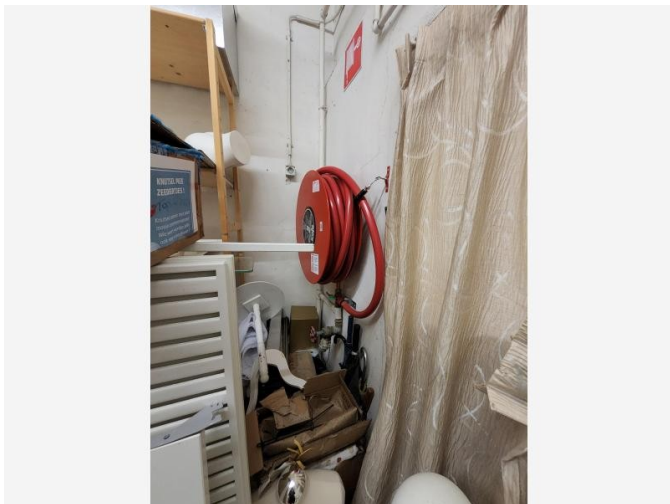
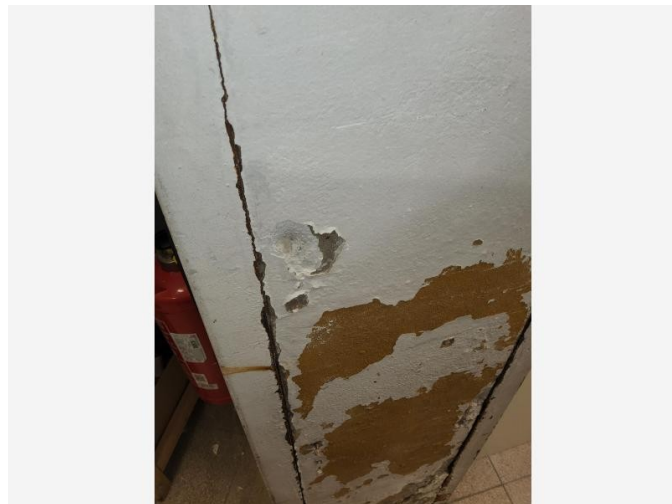
## Fiche 5: Smeerlaag in cement (binnen)

### Conclusie

Geen asbest

#	Type	Referentie	Resultaat
5.1	Mengmonster	MM03	Geen asbest

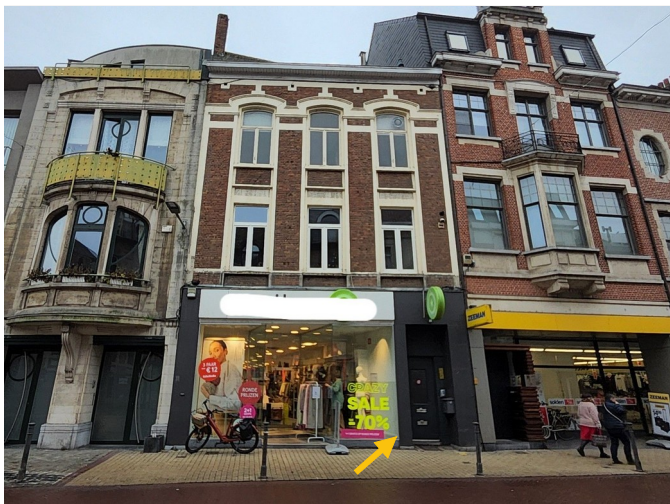
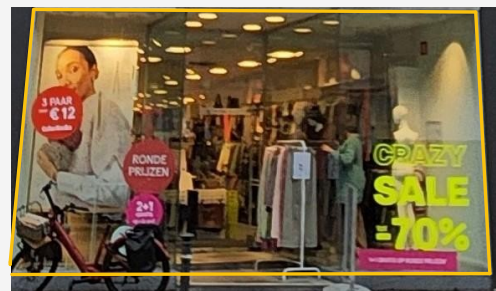
## Fiche 6: Kit ramen en deuren

Beschrijving	Notitie	Terug te vinden op plannen
Fiche 6: Kit ramen en deuren	De kit die gebruikt werd is silicone en niet asbestverdacht.	-
Fiche 7: CV-brander (niet verdacht)	De CV-brander bevat geen asbestverdachte materialen.	Plan 1.1: plan
