Asbestinventarisatietest

Molenstraat 30, 9200 Dendermonde

Attestnummer : 20260402-000373.000

Uitgegeven op : 02.04.2026

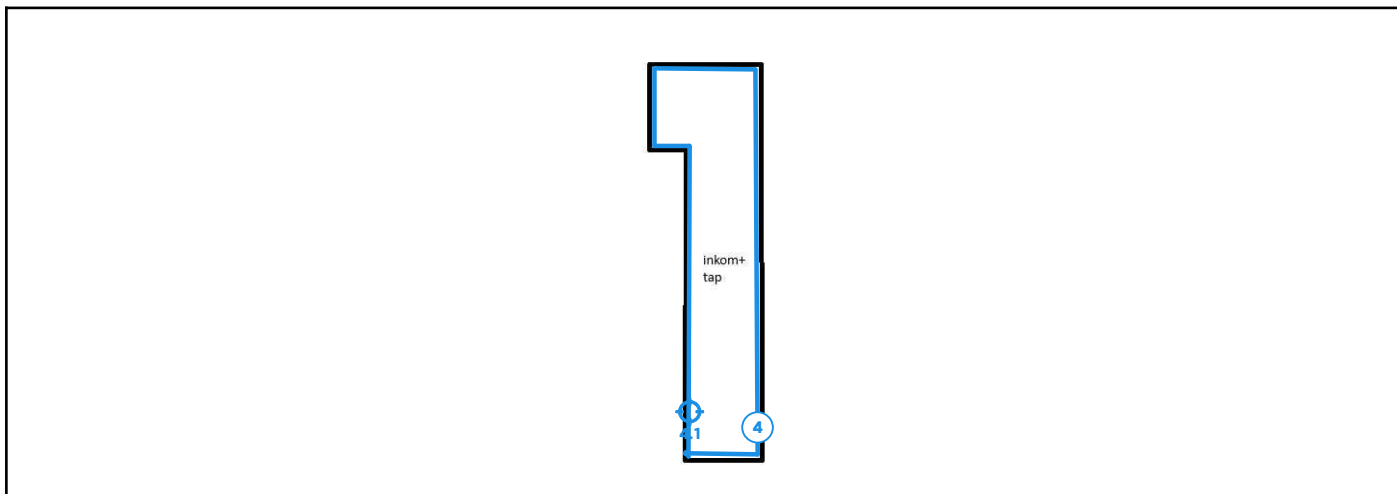
Plan 1.1: plan gang gelijkvloers

Beschrijving	Type	Actie
4. Pleisterwerk wanden	Geen asbest	-
4.1 Code: MM01	Mengmonster	-

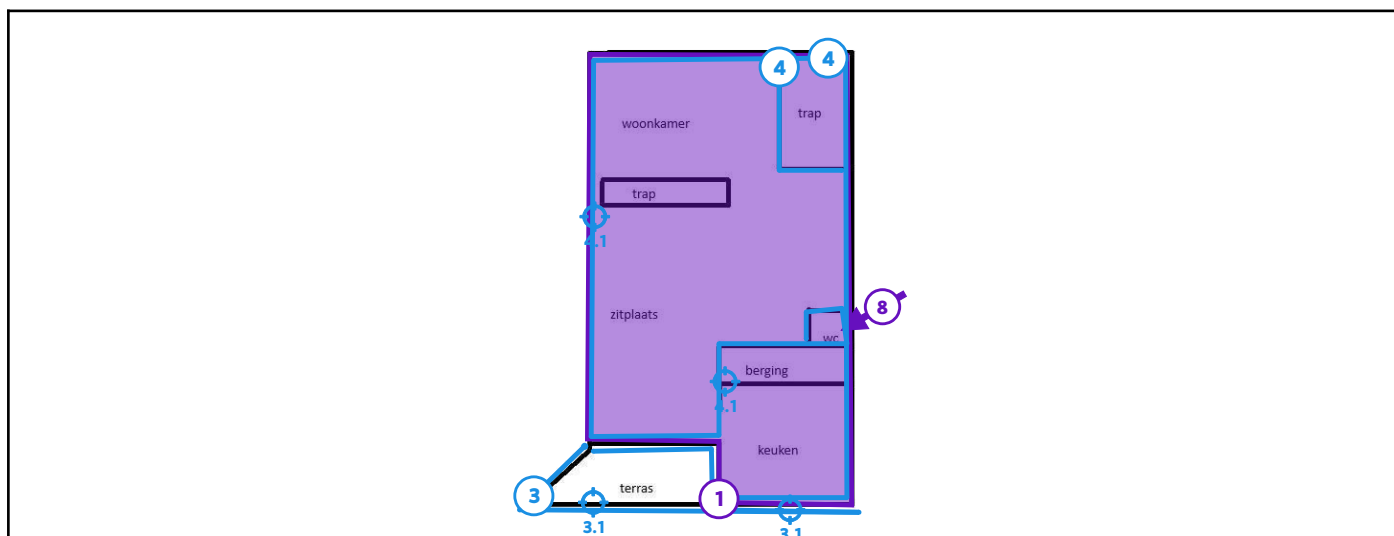
Plan 1.2: plan verdiep+1

Beschrijving	Type	Actie
1. Plafonds met voorzetpanelen	Advies	-
3. Gevel met crepi	Geen asbest	-
3.1 Code: MM02	Mengmonster	-
4. Pleisterwerk wanden	Geen asbest	-
4.1 Code: MM01	Mengmonster	-
8. CV-brander (niet verdacht)	Overige ruimte of materiaal	-

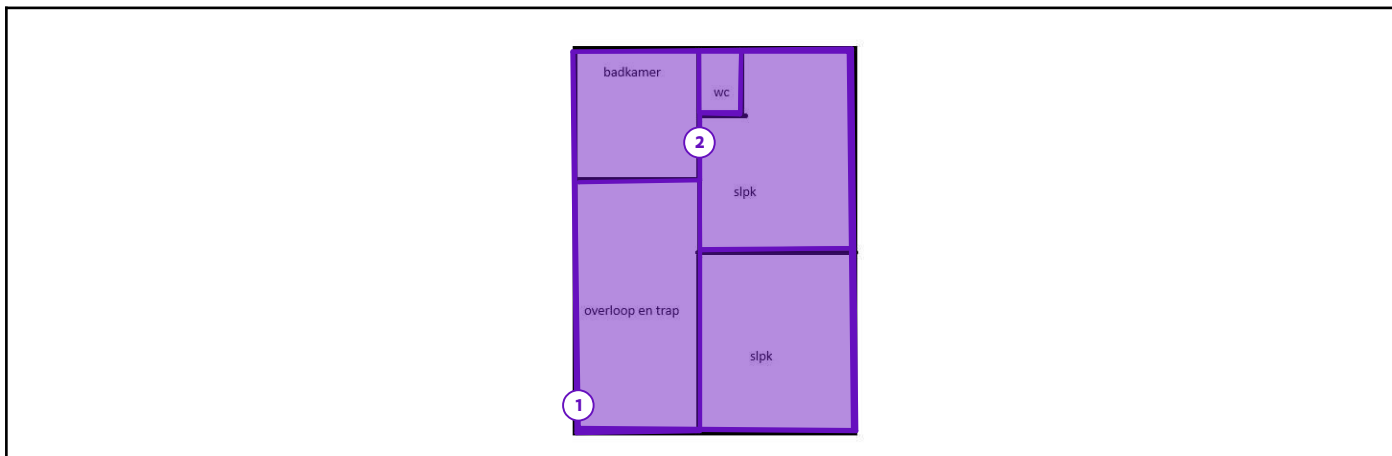
Plan 1.3: plan verdiep+2

Beschrijving	Type	Actie
1. Plafonds met voorzetpanelen	Advies	-
2. Muren met voorzetpanelen	Advies	-

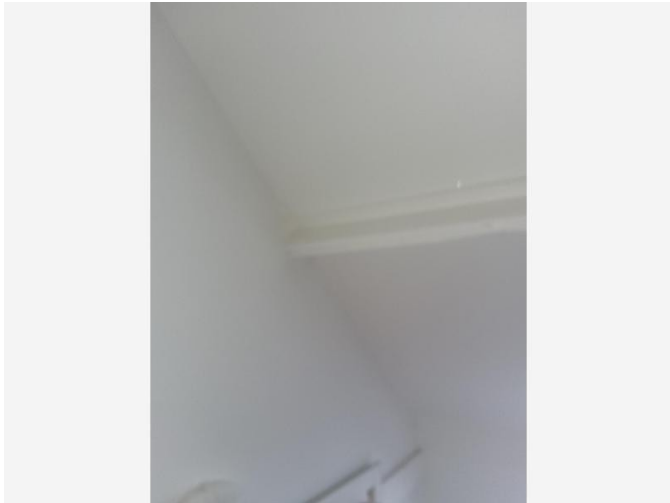
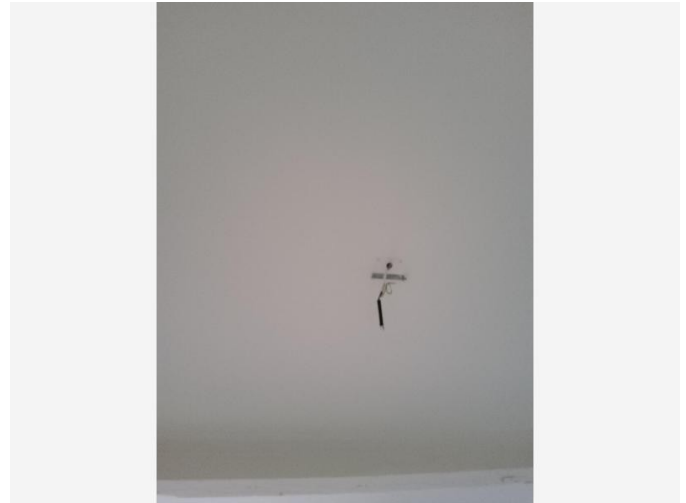
Informatie over een niet-asbestverdacht materiaal

De plafonds zijn afgewerkt met niet-asbestverdachte voorzetpanelen. Controle en staalname van eventuele onderliggende materialen is enkel mogelijk mits uitbreiding naar een aanvullend destructief onderzoek.

Basis voor advies	De asbestdeskundige beoordeelt het materiaal als niet-asbestverdacht.
Primaire drager	Plafond

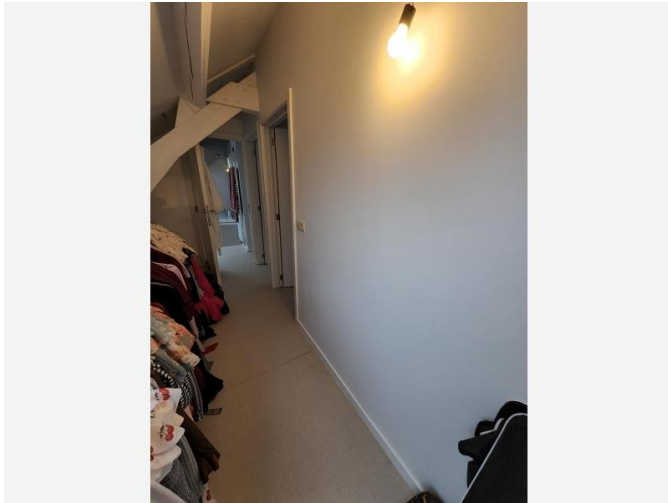
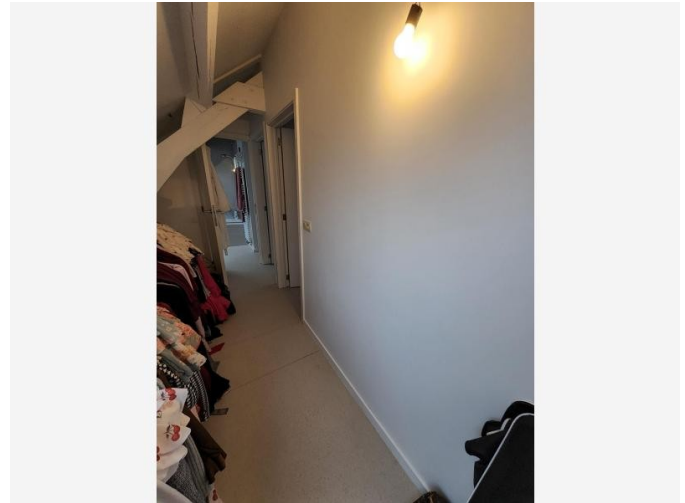
Informatie over een niet-asbestverdacht materiaal

De muren zijn afgewerkt met niet-asbestverdachte voorzetpanelen. Controle en staalname van eventuele onderliggende materialen is enkel mogelijk mits uitbreiding naar een aanvullend destructief onderzoek.

Basis voor advies	De asbestdeskundige beoordeelt het materiaal als niet-asbestverdacht.
Primaire drager	Wanden en plafonds

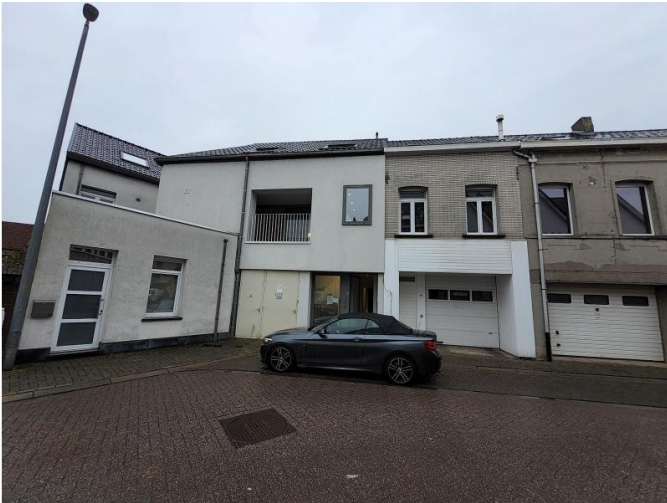
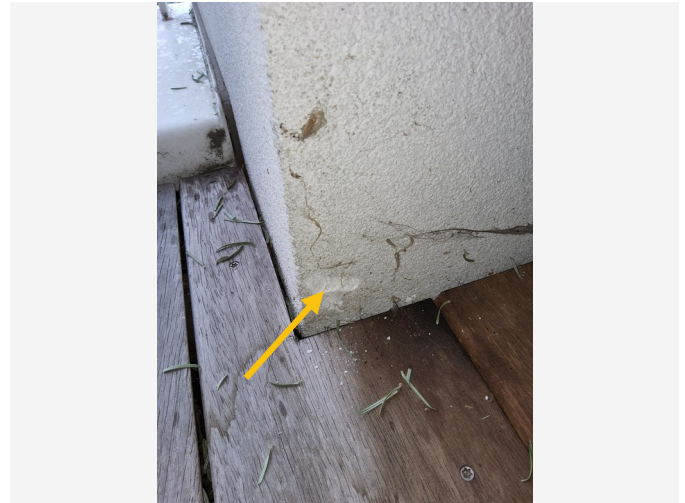
Fiche 3: Gevel met crepi

Geen asbest

Conclusie

#	Type	Referentie	Resultaat
3.1	Mengmonster	MM02	Geen asbest

Beschrijving	Gevel met crepi
Omgeving	Buiten
Primaire drager	Wand buitenschil
Bindmiddel van materiaal	Cement
Gebondenheid op basis van bindmiddel	Hecht
Hoeveelheid (gewicht - aantal)	<ul style="list-style-type: none">• 250,00 kg - 1 stuk
Totaal gewicht	250,00 kg
Identificatiemethode	Een monstername door de asbestdeskundige met laboanalyse door een asbestlabo.
Destructieve handeling voor identificatie	Nee
Opmerking	De hoeveelheid is een zo nauwkeurig mogelijke opmeting, waar evenwel kleine afwijkingen op mogelijk zijn.

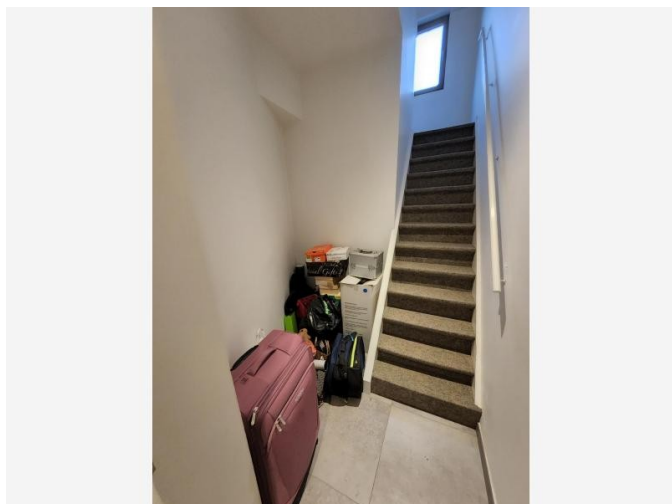
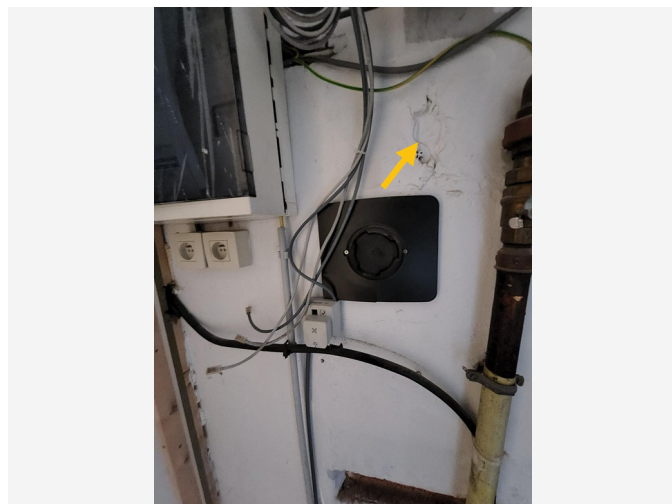
Conclusie

Geen asbest

#	Type	Referentie	Resultaat
4.1	Mengmonster	MM01	Geen asbest

Beschrijving	Pleisterwerk wanden
Omgeving	Binnen
Primaire drager	Binnenwand
Bindmiddel van materiaal	Gips - kalk
Gebondenheid op basis van bindmiddel	Niet-hechtgebonden
Hoeveelheid (oppervlakte - dikte - aantal)	• 100,00 m ² - 0,30 cm - 1 stuk
Totaal volume	0,30 m ³
Identificatiemethode	Een monstername door de asbestdeskundige met laboanalyse door een asbestlabo.
Destructieve handeling voor identificatie	Nee
Opmerking	De hoeveelheid is een zo nauwkeurig mogelijke opmeting, waar evenwel kleine afwijkingen op mogelijk zijn. In de gevallen waar dit praktisch mogelijk is, wordt staalname uitgevoerd conform het inspectieprotocol: in een droge ruimte zoals een slaapkamer of een leefruimte, in een verwarmde natte ruimte zoals een keuken of badkamer, in een traphal en in een stookruimte.
