# Asbestinventarisatetest

Broekstraat 61, 9200 Dendermonde

Attestnummer : 20260428-000241.000

Uitgegeven op : 28.04.2026

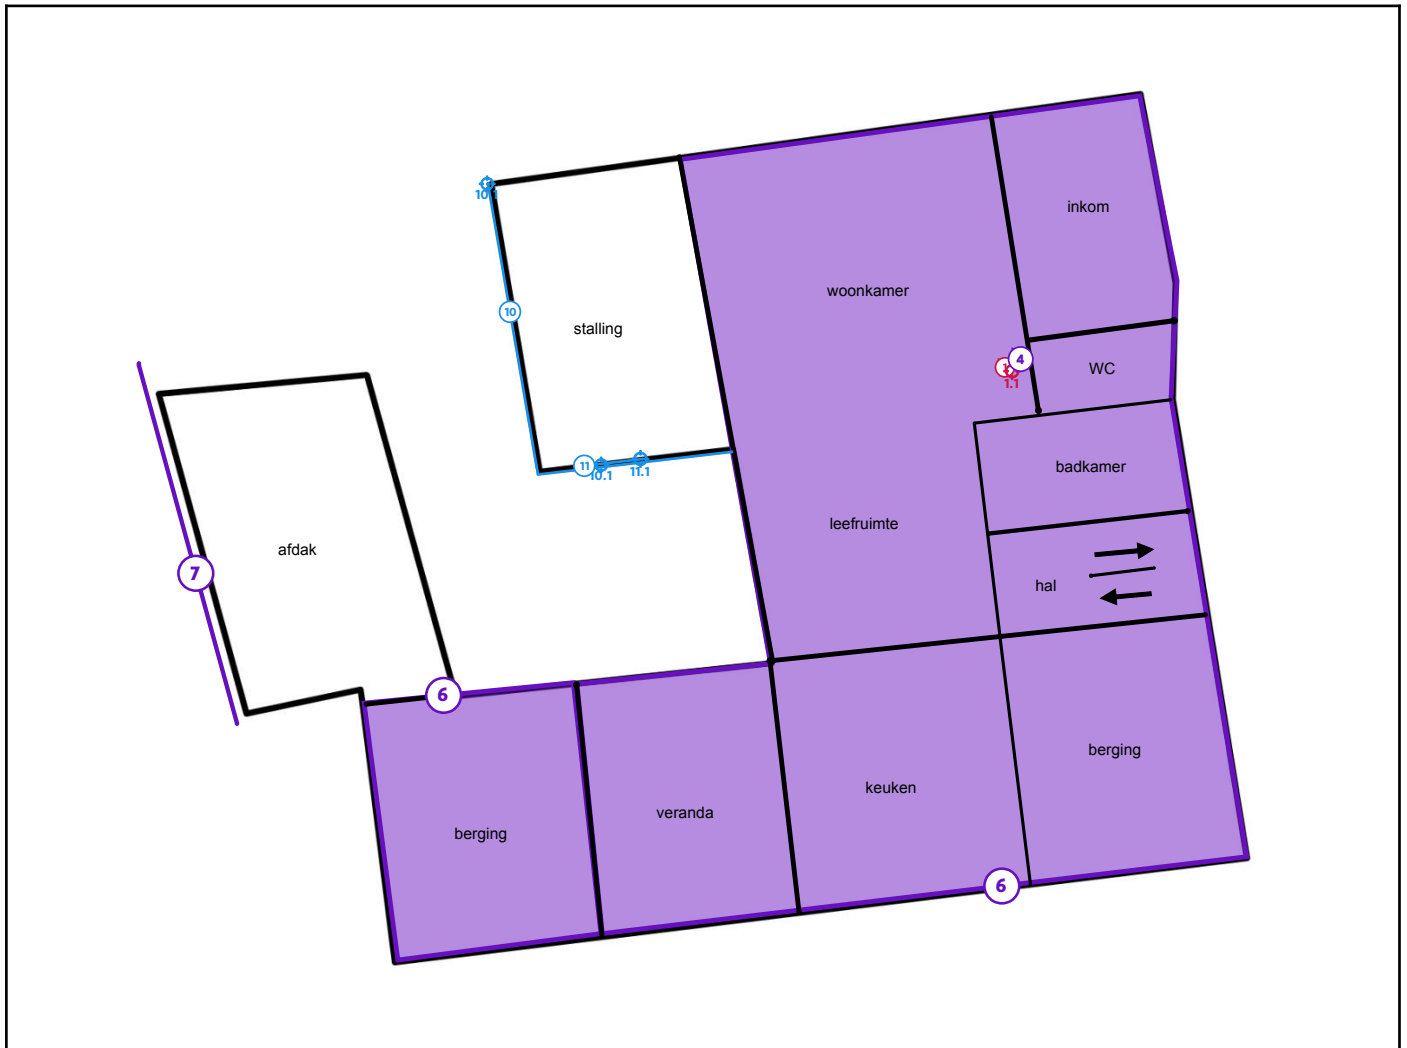
# Plan 1.1: Gelijkvloers

Beschrijving	Type	Actie
1. Koord	Asbestmateriaal	<b>Dringend verwijderen</b>
1.1 Code: K1	Puntmonster	-
4. Schoorsteen rookgaskanaal - beoordeling	Beperking	-
6. Plafonds uit niet asbestverdacht materiaal	Advies	-
7. Deksteen	Advies	-
10. Crepi	Geen asbest	-
10.1 Code: CR1	Mengmonster	-

11. Afdichtingsmateriaal (mastiek, kit, ...) aan schrijnwerk	Geen asbest	-
11.1 Code: MAS1	Puntmonster	-

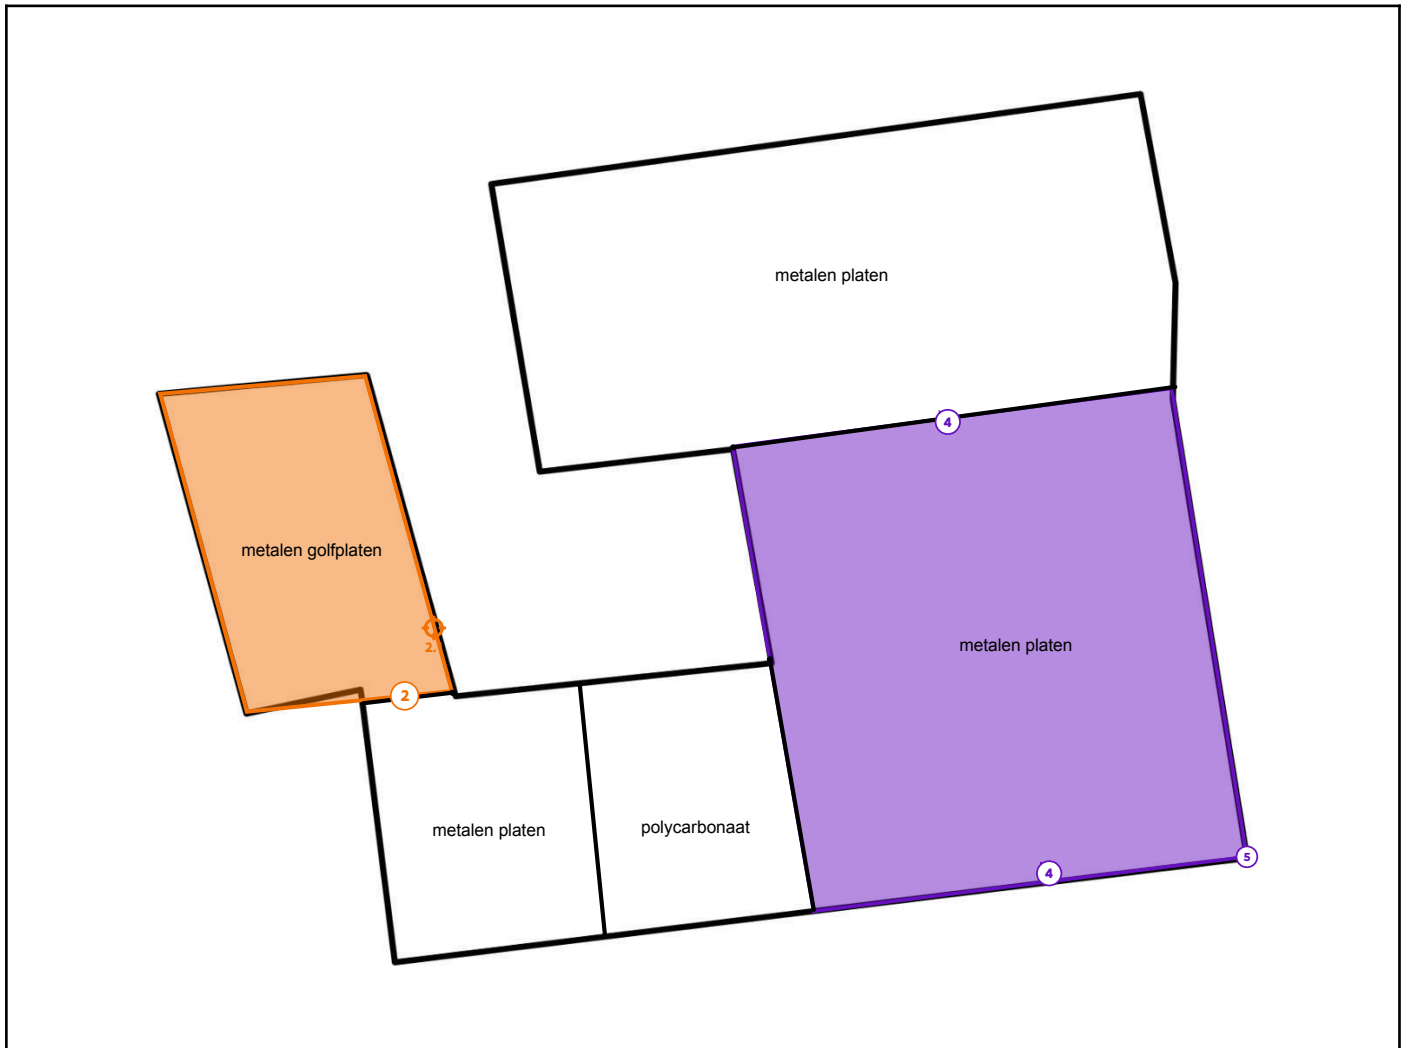
## Plan 1.4: Dakbedekking

Beschrijving	Type	Actie
2. Golfplaten dakbedekking	Asbestmateriaal	<a href="#">Verwijderen</a>
2.1 Code: GP1	Puntmonster	-
4. Schoorsteen rookgaskanaal - beoordeling	Beperking	-
5. Onderdak niet waarneembaar	Beperking	-

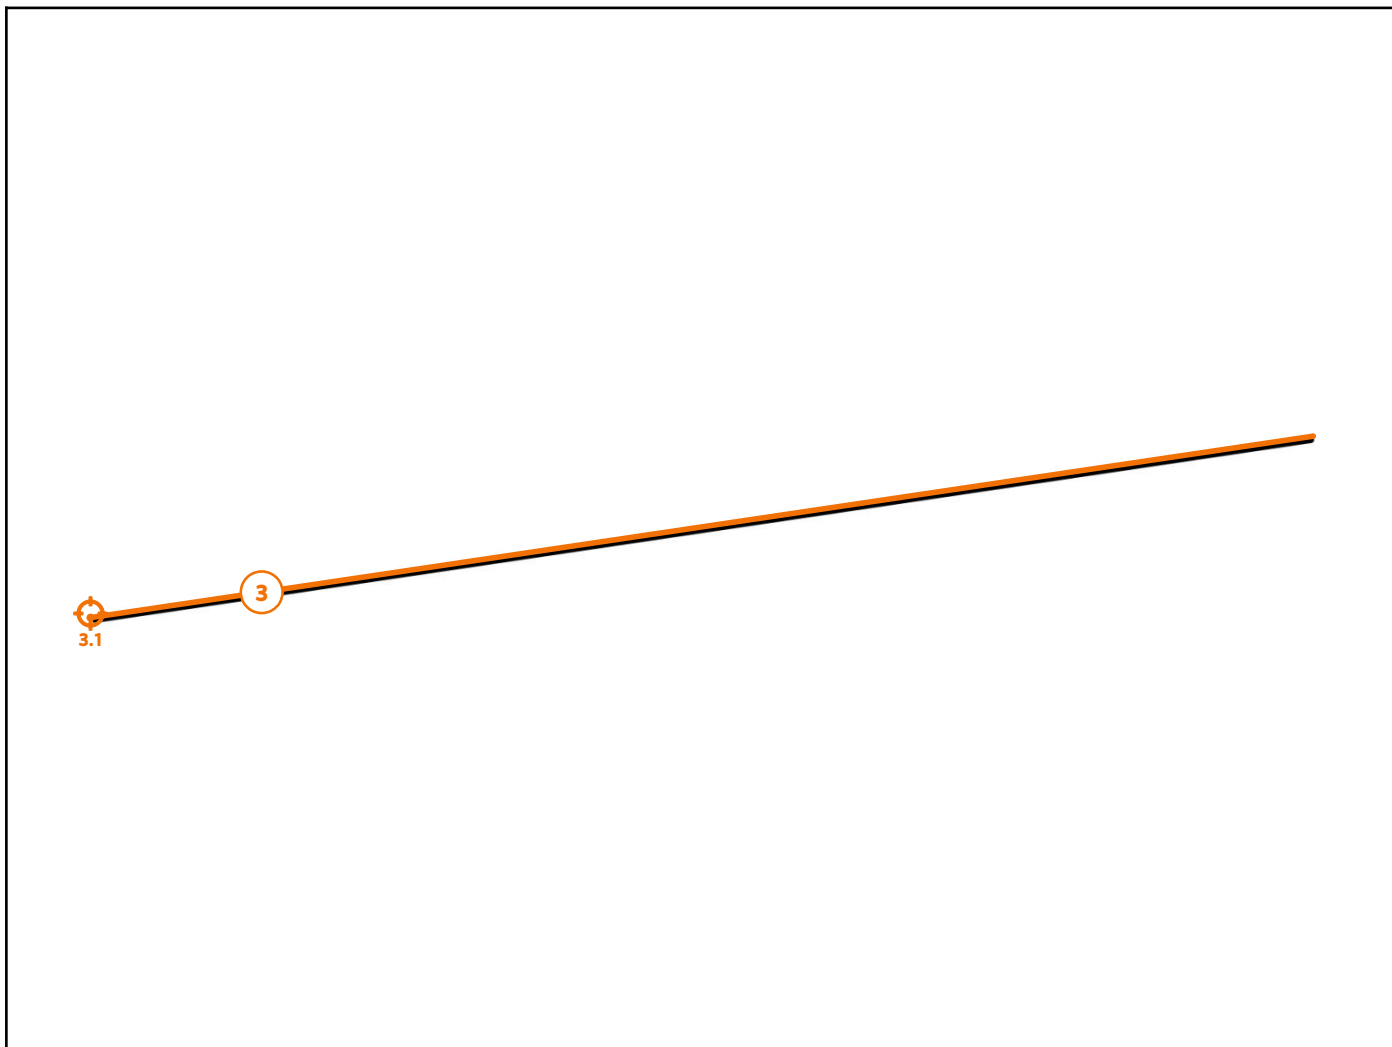
## Plan 3.1: Afboording plan

Beschrijving	Type	Actie
3. Afboording	Asbestmateriaal	<a href="#">Verwijderen</a>
3.1 Code: GP2	Puntmonster	-

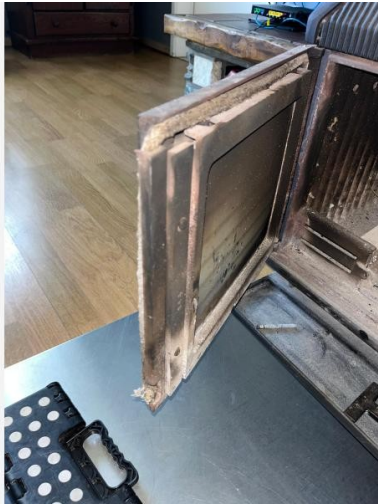
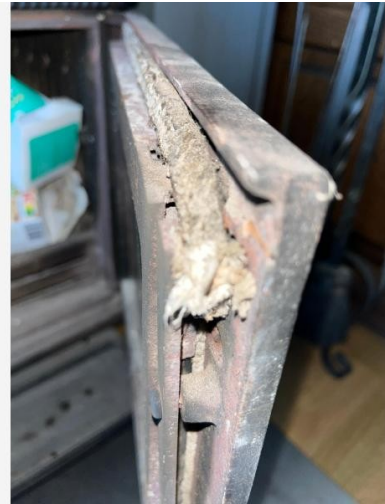
Het asbestmateriaal valt onder de mijlpaal van 2034.

**Dringend verwijderen**

Eindbeoordeling materiaalrisico	Hoog materiaalrisico en/of hoge kans op vezelvrijgave
---------------------------------	---

Gebondenheid	Categorie 3: niet-hechtgebonden met weinig of geen matrix
Asbestsoort (vezeltype)	Alleen chrysotiel aanwezig
Asbestconcentratie	Hoog ( $\geq 50\%$ )
Afschermingsgraad van het gehele materiaal	Geheel of deels vrij aan binnenluchtstromen
Toestand van het materiaal	Matig beschadigd, matig verweerd

#	Type	Referentie	Resultaat
1.1	Puntmonster	K1	Chrysotiel

Beschrijving	Koord
Omgeving	Binnen
Primaire drager	Ruimteverwarming
Asbestmateriaal	Koord, lint, band, strip
Bindmiddel van asbestmateriaal	Weinig of geen bindmiddel (textiel, bevloeking, ...)
Gebondenheid op basis van bindmiddel	Niet-hechtgebonden
Hoeveelheid (lengte - omtrek - aantal)	<ul style="list-style-type: none"><li>• 1,00 m - 2,00 cm - 1 stuk</li></ul>
Totale oppervlakte	0,02 m <sup>2</sup>
Eenvoudig bereikbaar	Ja
Bevestigingswijze	<ul style="list-style-type: none"><li>• Los (al dan niet bedekt)</li><li>• Geklemd</li></ul>
Identificatiemethode	Een monstername door de asbestdeskundige met laboanalyse door een asbestlabo.
Destructieve handeling voor identificatie	Nee

- Zorg voor een veilig beheer. Vermijd het beschadigen van het asbestmateriaal. Controleer de toestand jaarlijks op wijzigingen.
- Verwijder dit asbestmateriaal zo snel mogelijk. Volg de toestand goed op.

- Eenvoudige handelingen: mag via doe-het-zelf of door werknemer(s) met opleidingsattest eenvoudige handelingen  
De materialen dienen zoveel mogelijk in één geheel verwijderd te worden, zonder deze te breken. De koord wordt voorzichtig losgemaakt en omzichtig in de daarvoor voorziene container gedeponereerd te worden. Om de binding van de toepassing te bevorderen tijdens de verwijdering is het aangeraden de coating in te sproeien met een fixatiemiddel onder lage druk (bv een haarlak met handpompje)

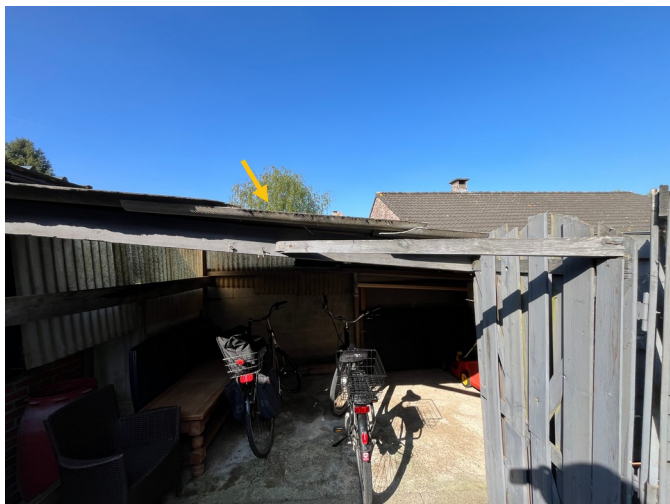
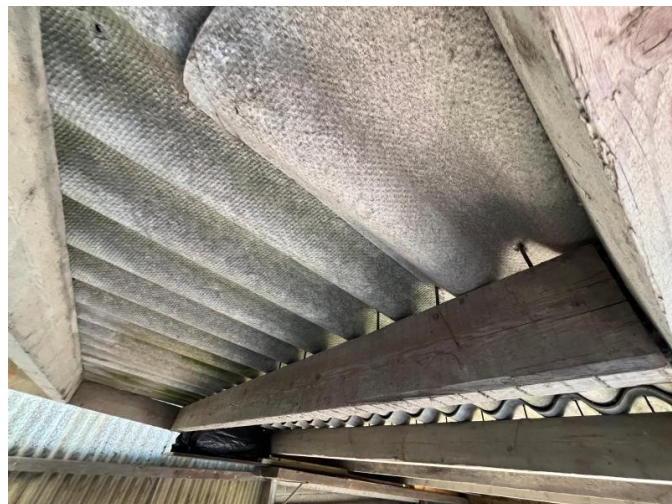
Het asbestmateriaal valt onder de mijlpaal van 2034.

Verwijderen

Eindbeoordeling materiaalrisico	Verhoogd materiaalrisico en/of verhoogde kans op vezelvrijgave
---------------------------------	--

Gebondenheid	Categorie 1: hechtgebonden in oorsprong
Asbestsoort (vezeltype)	Alleen chrysotiel aanwezig
Asbestconcentratie	Laag (< 50%)
Afschermingsgraad van het gehele materiaal	Geheel of deels vrij aan de buitenlucht, maar geen contact met binnenlucht
Toestand van het materiaal	Matig beschadigd, matig verweerd

#	Type	Referentie	Resultaat
2.1	Puntmonster	GP1	Chrysotiel

Beschrijving	Golfplaten dakbedekking
Omgeving	Buiten
Primaire drager	Schuin dak
Asbestmateriaal	Dak- en gevelbekleding - Golfplaat
Bindmiddel van asbestmateriaal	Cement
Gebondenheid op basis van bindmiddel	Hecht
Hoeveelheid (oppervlakte - aantal)	• 18,50 m <sup>2</sup> - 1 stuk
Totale oppervlakte	18,50 m <sup>2</sup>
Eenvoudig bereikbaar	Ja
Bevestigingswijze	• Geschroefd
Identificatiemethode	Een monstername door de asbestdeskundige met laboanalyse door een asbestlabo.
Destructieve handeling voor identificatie	Nee

- Zorg voor een veilig beheer. Vermijd het beschadigen van het asbestmateriaal. Controleer de toestand jaarlijks op wijzigingen.
- Hemelwater dat afspoelt van asbestcement daken of gevels kan asbestdeeltjes bevatten. Gebruik het enkel voor gesloten circuits (bv. spoelen toiletten). Reinig na het vervangen van het dak of de gevel de dakgoten en regenwaterput of -ton om asbesthoudend sediment of slib te verwijderen

- Eenvoudige handelingen: mag via doe-het-zelf of door werknemer(s) met opleidingsattest eenvoudige handelingen  
De materialen dienen zoveel mogelijk in één geheel verwijderd te worden, zonder deze te breken. De golfplaten worden voorzichtig losgemaakt en omzichtig in de daarvoor voorziene container gedeponeed te worden. Om de binding van de toepassing te bevorderen tijdens de verwijdering is het aangeraden de coating in te sproeien met een fixatiemiddel onder lage druk (bv een haarlak met handpompje)

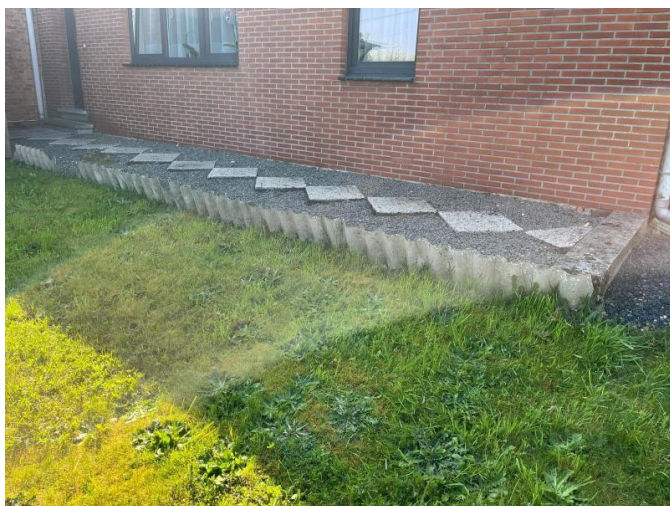
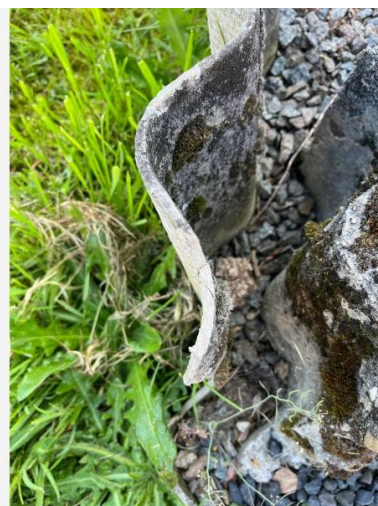
Het asbestmateriaal valt onder de mijlpaal van 2040.

**Verwijderen**

Eindbeoordeling materiaalrisico	Verhoogd materiaalrisico en/of verhoogde kans op vezelvrijgave
---------------------------------	--

Gebondenheid	Categorie 1: hechtgebonden in oorsprong
Asbestsoort (vezeltype)	Alleen chrysotiel aanwezig
Asbestconcentratie	Laag (< 50%)
Afschermingsgraad van het gehele materiaal	Geheel of deels vrij aan de buitenlucht, maar geen contact met binnenlucht
Toestand van het materiaal	Matig beschadigd, matig verweerd

#	Type	Referentie	Resultaat
3.1	Puntmonster	GP2	Chrysotiel

Beschrijving	Afboording
Omgeving	Buiten
Primaire drager	Afboording, omheining...
Asbestmateriaal	Verloren bekisting - Golfplaat
Bindmiddel van asbestmateriaal	Cement
Gebondenheid op basis van bindmiddel	Hecht
Hoeveelheid (oppervlakte - dikte - aantal)	• 2,00 m <sup>2</sup> - 1,00 cm - 1 stuk
Totaal volume	0,02 m <sup>3</sup>
Eenvoudig bereikbaar	Ja
Bevestigingswijze	• Geklemd
Identificatiemethode	Een monstername door de asbestdeskundige met laboanalyse door een asbestlabo.
Destructieve handeling voor identificatie	Nee

- Zorg voor een veilig beheer. Vermijd het beschadigen van het asbestmateriaal. Controleer de toestand jaarlijks op wijzigingen.

- Eenvoudige handelingen: mag via doe-het-zelf of door werknemer(s) met opleidingsattest eenvoudige handelingen  
De materialen dienen zoveel mogelijk in één geheel verwijderd te worden, zonder deze te breken. De golfplaten worden voorzichtig losgemaakt en omzichtig in de daarvoor voorziene container gedeponeerd te worden. Om de binding van de toepassing te bevorderen tijdens de verwijdering is het aangeraden de coating in te sproeien met een fixatiemiddel onder lage druk (bv een haarlak met handpompje)

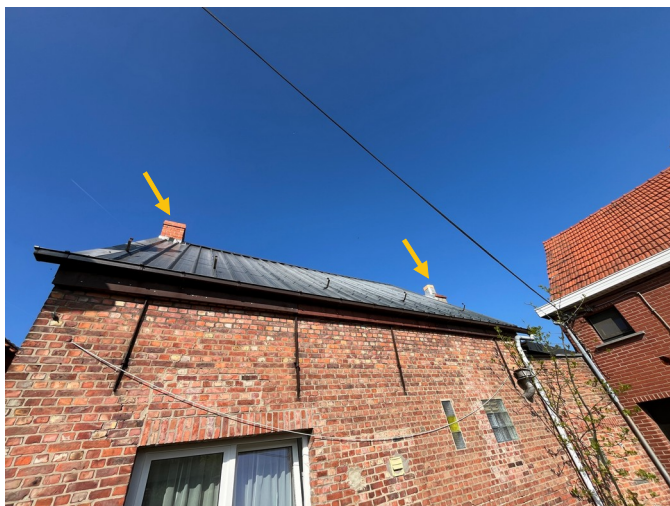
**Reden:** Het te onderzoeken materiaal situeert zich hoger dan 3,50 m te rekenen vanaf een veilige ondergrond

**Uitleg van de asbestdeskundige:** Het rookgaskanaal is niet beoordeeld. Aan de binnenzijde is de kachel aangesloten. Aan de buitenzijde is het hoger dan 3,5 meter om de schoorsteen te inspecteren. Het is niet zichtbaar of er een asbestverdacht rookgaskanaal aanwezig is in de schoorsteen. Conform ons inspectieprotocol mogen wij een beperking inroepen voor hoogtes hoger dan 3,5 m. Indien men dit wil laten onderzoeken, dient er een nieuwe afspraak gemaakt te worden en moet er een hoogtewerker voorzien worden, evenals iemand die bevoegd is om deze te bedienen en eventueel een techniker die de al dan niet aanwezige schouwhoed kan afnemen en weer terugplaatsen.

(Asbest)materiaal	Rookgaskanaal
Karakterisatie	Asbest (verdacht)
Primaire drager	HVAC infrastructuur en uitrusting

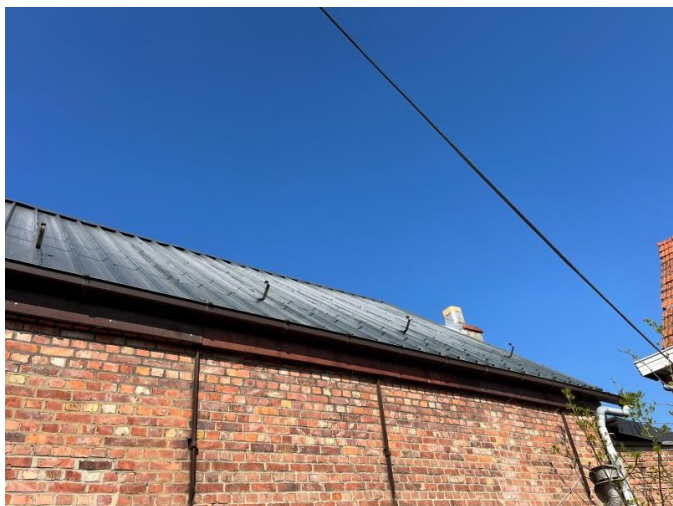
**Reden:** Slotvaste toegangspoort, -deur of -luik

**Uitleg van de asbestdeskundige:** Het onderdak is niet waarneembaar vanwege de hoogte, die meer dan 3,5 meter bedraagt. Door de afwerkingsgraad aan de binnenzijde van de bovenste verdieping is het onderdak niet zichtbaar of inspecteerbaar. Aan de binnenzijde is de zolder niet toegankelijk omdat het toegangsluik permanent dicht gemaakt is.

(Asbest)materiaal	Plaat, paneel, tablet - Type Menuiserie
Karakterisatie	Asbest (verdacht)
Primaire drager	Schuin dak

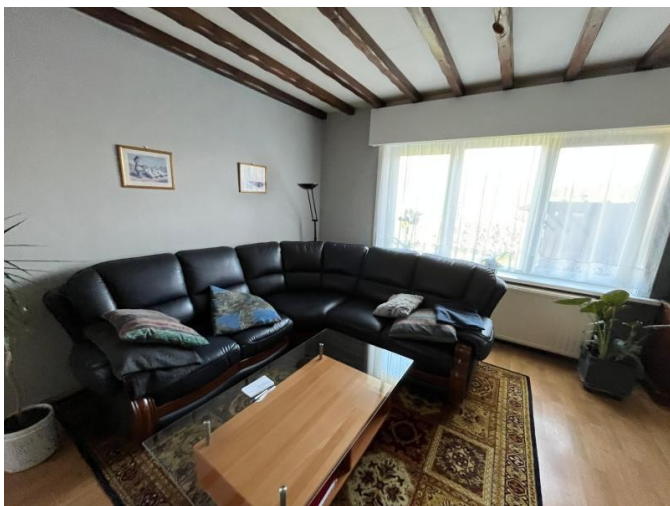
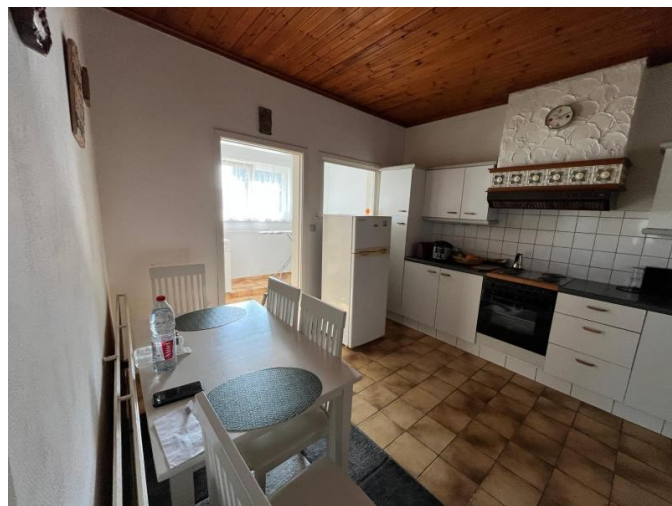
De plafonds zijn gemaakt van niet-asbestverdachte materialen (bijvoorbeeld laminaat, gyproc, ...), deze toepassingen zijn niet asbestverdacht. We hebben echter niet kunnen vaststellen of er mogelijk asbestverdachte of asbesthoudende materialen achter deze toepassingen aanwezig zijn. Bij renovatie of sloop is het aangeraden om een destructief onderzoek te laten uitvoeren van deze toepassingen.

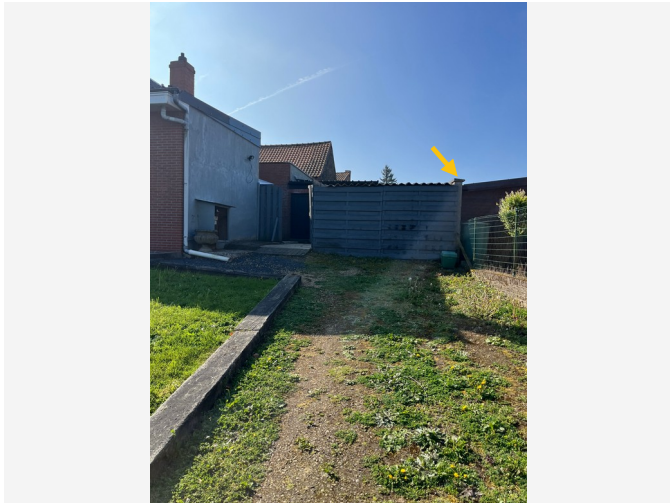
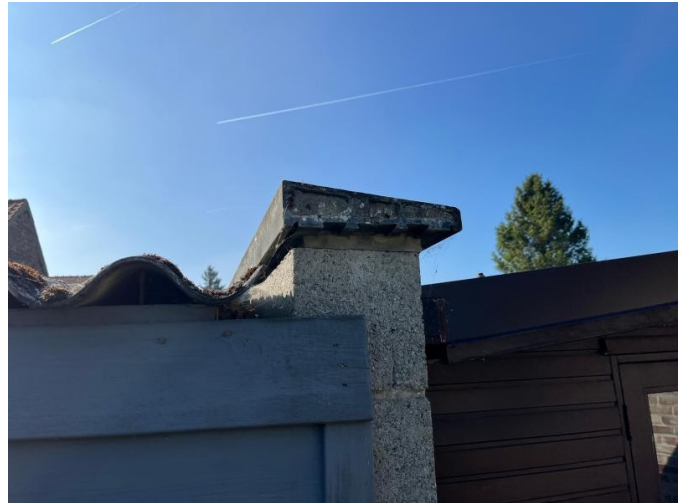
Deksteen is op tuinmuur vastgesteld. Door de helling van de deksteen kunnen we afleiden dat deze tot de eigendom van de buurman behoort.

<b>Basis voor advies</b>	Beoordeling op basis van expertise met een vaststelling door de asbestdeskundige.
<b>Primaire drager</b>	Wand vrijstaand (scheidingsmuur, ...)
<b>(Asbest)materiaal</b>	Deksteen, muurkap - Hol
<b>Bindmiddel</b>	Cement
<b>Gebondenheid bindmiddel</b>	Hecht

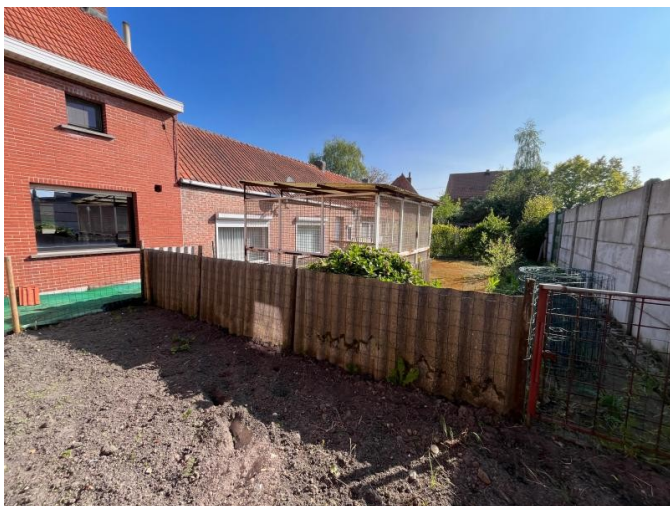
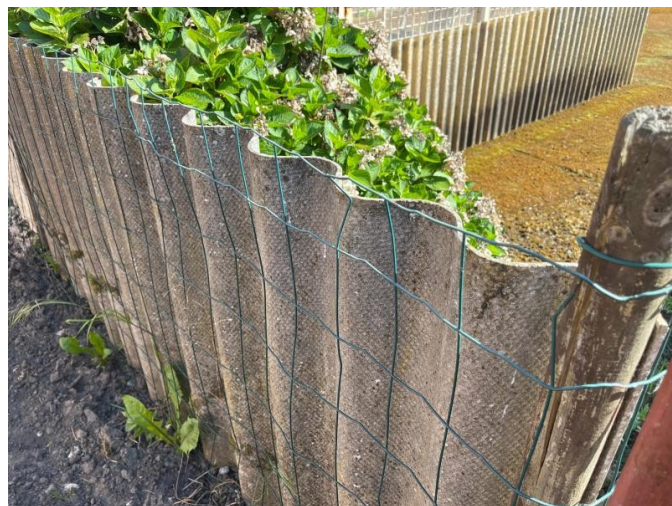
Deskundige heeft achter de gemeenschappelijke afsluiting nog golfplaten vastgesteld. Deze staan duidelijk op de eigendom van het naastliggend perceel. We kunnen wel stellen dat er een afdruiptzone gecreëerd wordt op het inspectiegebied ookal behoort de bron niet tot het inspectiegebied.

<b>Basis voor advies</b>	Beoordeling op basis van expertise met een vaststelling door de asbestdeskundige.
<b>Primaire drager</b>	Bodem
<b>(Asbest)materiaal</b>	Golfplaat
<b>Bindmiddel</b>	Cement
<b>Gebondenheid bindmiddel</b>	Hecht

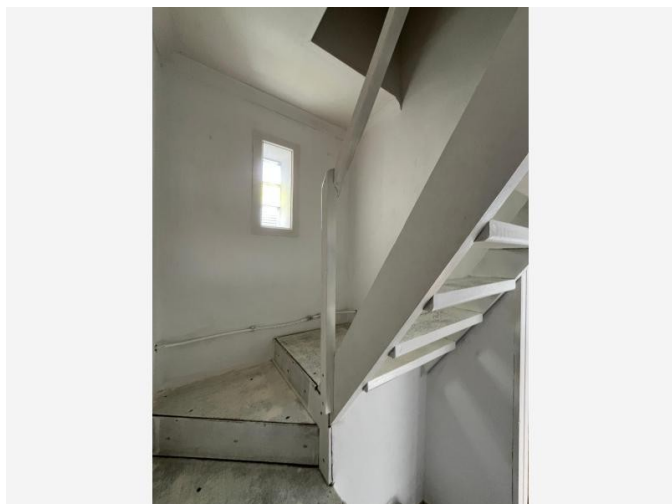
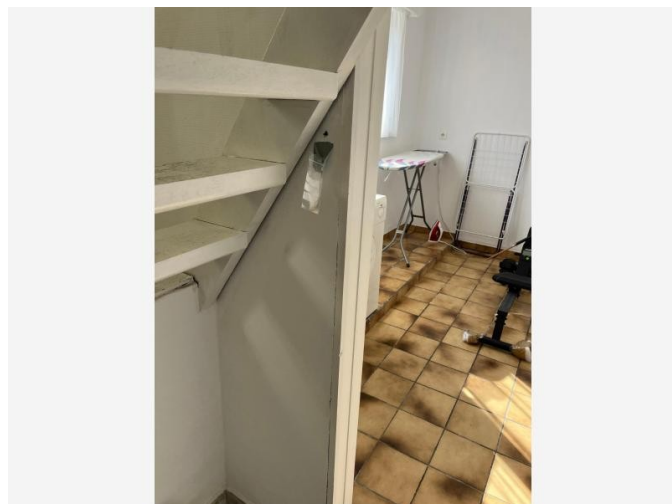
Geen asbest

#	Type	Referentie	Resultaat
9.1	Mengmonster	M1	Geen asbest

<b>Beschrijving</b>	Pleisterwerk muren
<b>Omgeving</b>	Binnen
<b>Primaire drager</b>	Binnenwand
<b>Bindmiddel van materiaal</b>	Gips - kalk
<b>Gebondenheid op basis van bindmiddel</b>	Niet-hechtgebonden
<b>Hoeveelheid (oppervlakte - dikte - aantal)</b>	• 75,00 m <sup>2</sup> - 0,51 cm - 1 stuk
<b>Totaal volume</b>	0,383 m <sup>3</sup>
<b>Identificatiemethode</b>	Een monstername door de asbestdeskundige met laboanalyse door een asbestlabo.
<b>Destructieve handeling voor identificatie</b>	Nee
<b>Opmerking</b>	<p>Deze oppervlakte, volumes en gewichten zijn niet gemeten, maar geschat op basis van een benadering van het aanwezig pleisterwerk in de bepleisterde muren (de opgegeven hoeveelheden mogen niet gebruikt worden als maatstaf van heffing)</p> <ul style="list-style-type: none"><li>- individuele ruimte: berging</li><li>- natte ruimte: bemonsterd in keuken wand en sierpleister van dampkap</li><li>- trappenhuis: thv trap naar eerste verdieping</li></ul>

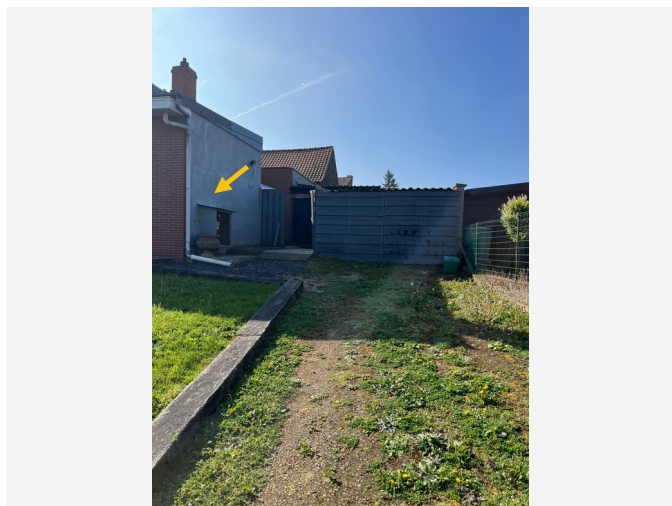
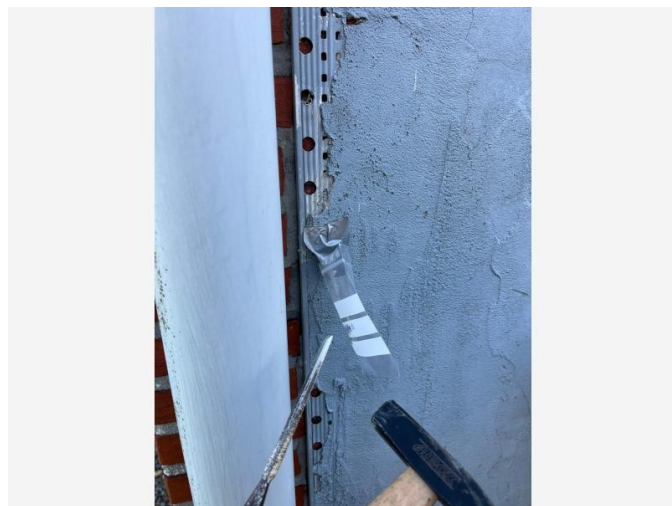
Geen asbest

#	Type	Referentie	Resultaat
10.1	Mengmonster	CR1	Geen asbest

<b>Beschrijving</b>	Crepi
<b>Omgeving</b>	Buiten
<b>Primaire drager</b>	Wand buitenschil
<b>Bindmiddel van materiaal</b>	Cement
<b>Gebondenheid op basis van bindmiddel</b>	Hecht
<b>Hoeveelheid (gewicht - aantal)</b>	<ul style="list-style-type: none"><li>• 500,00 kg - 1 stuk</li></ul>
<b>Totaal gewicht</b>	500,00 kg
<b>Identificatiemethode</b>	Een monstername door de asbestdeskundige met laboanalyse door een asbestlabo.
<b>Destructieve handeling voor identificatie</b>	Nee

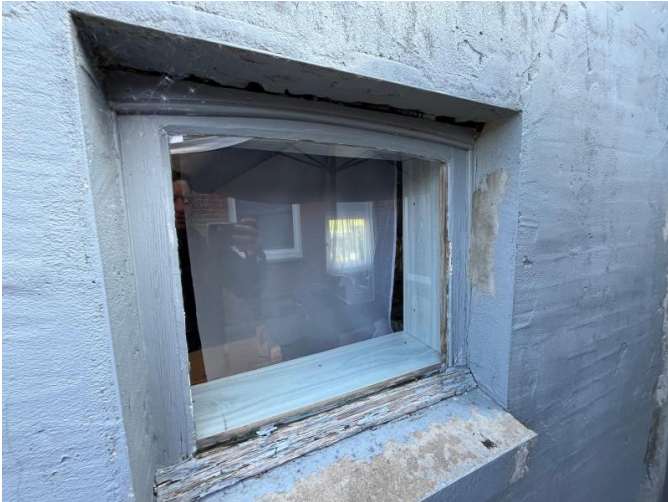
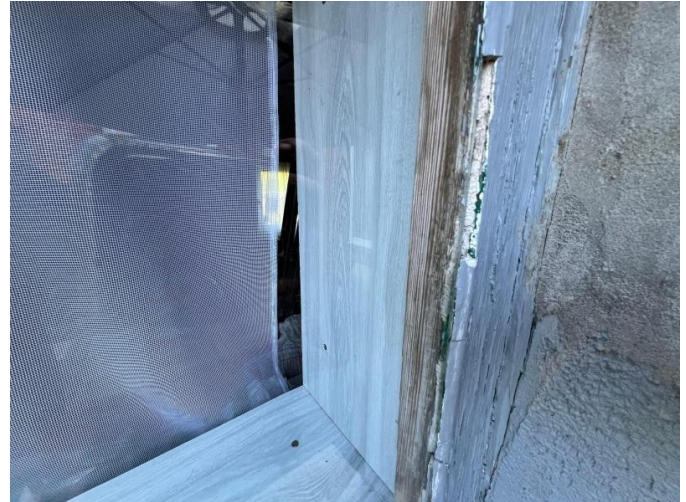
# Fiche 11: Afdichtingsmateriaal (mastiek, kit, ...) aan schrijnwerk

Geen asbest

#	Type	Referentie	Resultaat
11.1	Puntmonster	MAS1	Geen asbest

<b>Beschrijving</b>	Afdichtingsmateriaal (mastiek, kit, ...) aan schrijnwerk
<b>Omgeving</b>	Buiten
<b>Primaire drager</b>	Wandopening verticaal (raam, deur, ...)
<b>Bindmiddel van materiaal</b>	Kitten, mastiek, pasta
<b>Gebondenheid op basis van bindmiddel</b>	Hecht
<b>Hoeveelheid (lengte - aantal)</b>	<ul style="list-style-type: none"><li>• 2,00 m - 1 stuk</li></ul>
<b>Totale lengte</b>	2,00 m
<b>Identificatiemethode</b>	Een monstername door de asbestdeskundige met laboanalyse door een asbestlabo.
<b>Destructieve handeling voor identificatie</b>	Nee
<b>Opmerking</b>	Mastiek werd aangetroffen thv van de stalling en word gebruikt voor dichting tussen glas en schrijnwerk.

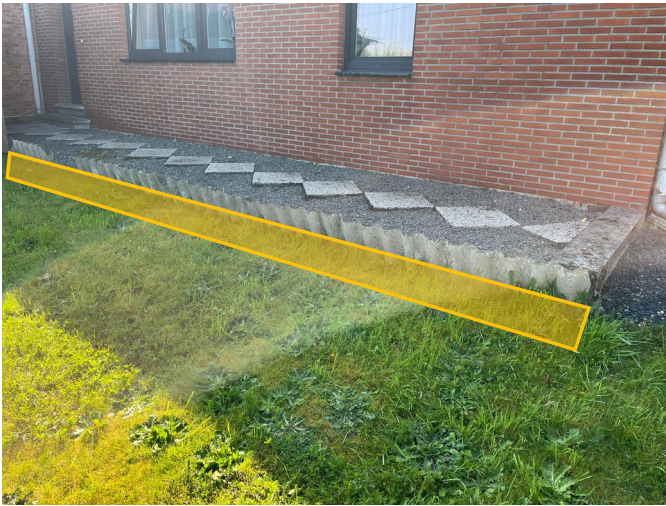
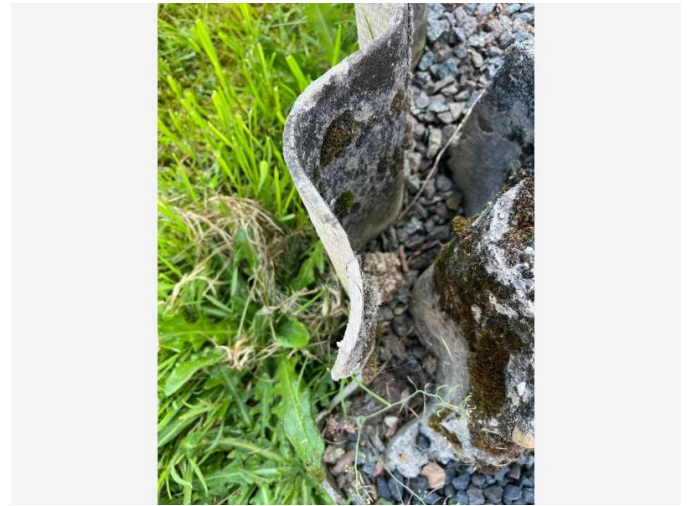
Afspoelend regenwater kan asbestdeeltjes van verweerde asbestcementen dak- of gevelbekleding meenemen naar de bodem. De asbestdeeltjes in de bodem vormen een laag risico: bodempartikels houden de asbestdeeltjes voldoende vast om gezondheidsrisico's te vermijden. Door deze asbesthoudende bodemzone zorgvuldig te beheren, vermijdt u gezondheidsrisico's.

Beschrijving	Golfplaten - afdruiptzone
Bron van de asbestdeeltjes	Bron is nog aanwezig
Type	Afdruiptzone dak; Afdruiptzone gevel
Afmetingen (lengte - breedte - diepte)	<ul style="list-style-type: none"><li>• 25,00 m - 0,50 m - 0,30 m</li></ul>
Geraamd volume	3,75 m <sup>3</sup>

- Om het afspoelen van asbestdeeltjes te stoppen, is het verstandig om de verwijdering van de dak- of gevelbekleding in te plannen en in afwachting hiervan een dakgoot te plaatsen om het regenwater af te voeren naar de riolering.

De uitgraving van een afdruiptzone gebeurt volgens de methodiek "eenvoudige handelingen". Vermijd daarbij vermenging met andere bodem en laat de uitgegraven asbesthoudende grond afvoeren naar een daartoe vergunde stortplaats. Voor de uitgraving wordt een richtdiepte van 30 cm gehanteerd.
