Asbestinventarisatetest

Brusselsesteenweg 76, 9280 Lebbeke

Attestnummer : 20260518-000190.000

Uitgegeven op : 18.05.2026

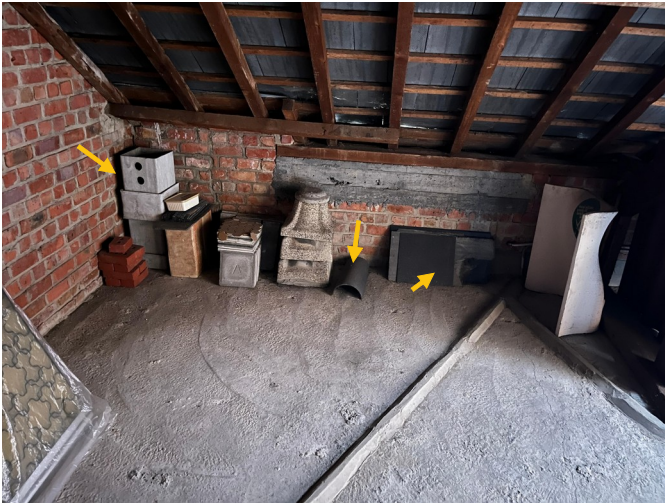
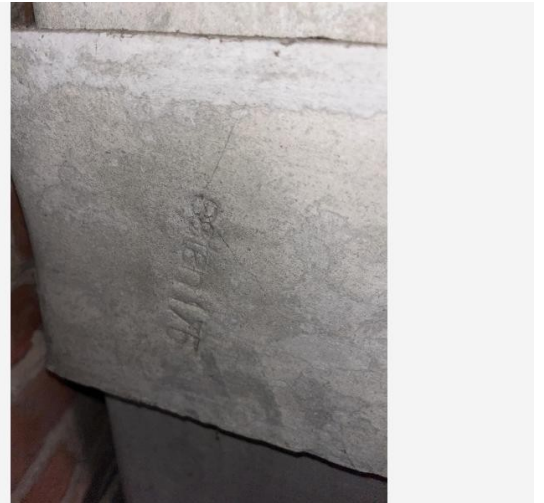
Het asbestmateriaal valt onder de mijlpaal van 2040.

Dringend verwijderen

Beschrijving	Stock op zolder
Type afvalstof	Betreft stock-voorraad of gedemonteerde asbestmaterialen
Aanwezige resten	Geen resten aanwezig
Omgeving	Binnen
Primaire drager	Vloer
Asbestmaterialen	<ul style="list-style-type: none">• Dak- en gevelbekleding - Golfplaat• Dak- en gevelbekleding - Lei, shingle• Dak- en gevelbekleding - Nok, windveer, boeiboord• Rookgaskanaal
Bindmiddel van asbestmateriaal	Cement
Gebondenheid op basis van bindmiddel	Hecht
Hoeveelheid (gewicht - aantal)	<ul style="list-style-type: none">• 100,00 kg - 1 stuk
Totaal gewicht	100,00 kg
Eenvoudig bereikbaar	Ja
Identificatiemethode	De asbestdeskundige beoordeelt het materiaal als asbesthoudend, en dit zonder monsternamen.
Opmerking	Op zolder werden verschillende asbesthoudende toepassingen aangetroffen die reserve onderdelen zijn van de afwerking van de woning.

- Verwijder het asbestafval.
- Voer bijkomende staalname(s) uit.

- Eenvoudige handelingen: mag via doe-het-zelf of door werknemer(s) met opleidingsattest eenvoudige handelingen
De materialen dienen zoveel mogelijk in één geheel verwijderd te worden, zonder deze te breken. De stock onderdelen dienen voorzichtig en omzichtig in de daarvoor voorziene container gedeponerd te worden. Om de binding van de toepassing te bevorderen tijdens de verwijdering is het aangeraden de coating in te sproeien met een fixatiemiddel onder lage druk (bv een haarlak met handpompje)

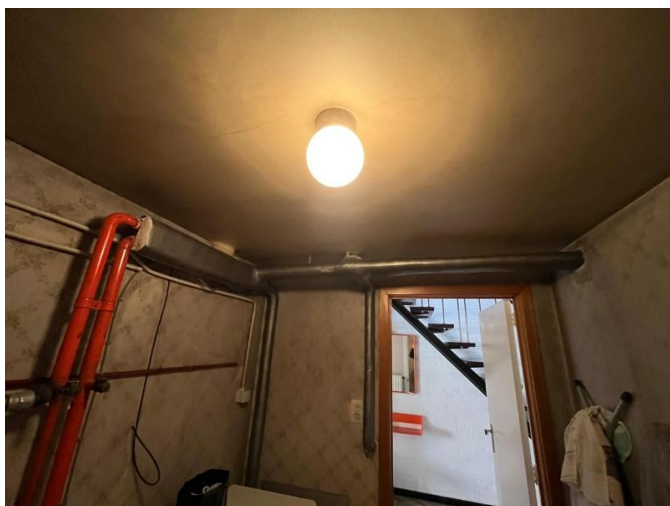
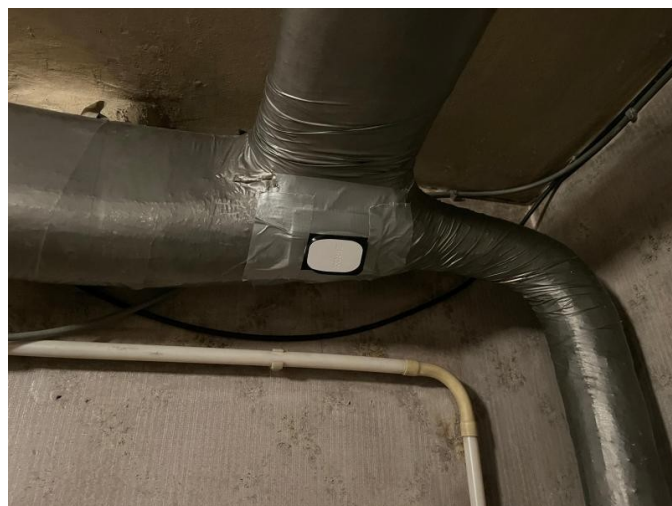
Het asbestmateriaal valt onder de mijlpaal van 2034.

Verwijderen

Eindbeoordeling materiaalrisico	Verhoogd materiaalrisico en/of verhoogde kans op vezelvrijgave
---------------------------------	--

Gebondenheid	Categorie 2: niet-hechtgebonden met matrix
Asbestsoort (vezeltype)	Amfibool aanwezig, uitgezonderd crocidoliet
Asbestconcentratie	Hoog ($\geq 50\%$)
Afschermingsgraad van het gehele materiaal	Geheel of deels vrij aan de binnenlucht, maar geen contact met binnenluchtstromen
Toestand van het materiaal	Licht beschadigd, licht verweerd. Intacte calciumsilicaatplaat of materiaal met categorie 3-gebondenheid

#	Type	Referentie	Resultaat
2.1	Mengmonster	BB1	Amosiet
2.2	Mengmonster	BR1	Amosiet

Beschrijving	Leidingisolatie
Omgeving	Binnen
Primaire drager	HVAC infrastructuur en uitrusting
Asbestmateriaal	In-situ afwerkingslagen - Thermische isolatie
Bindmiddel van asbestmateriaal	Gips - kalk
Gebondenheid op basis van bindmiddel	Niet-hechtgebonden
Hoeveelheid (lengte - omtrek - dikte - aantal)	<ul style="list-style-type: none">• 19,00 m - 50,00 cm - 2,00 cm - 1 stuk
Totaal volume	0,19 m ³
Eenvoudig bereikbaar	Ja
Bevestigingswijze	<ul style="list-style-type: none">• Verlijmd, ingegoten, versmeerd
Identificatiemethode	Een monstername door de asbestdeskundige met laboanalyse door een asbestlabo.
Destructieve handeling voor identificatie	Nee
Opmerking	BB1: mengmonster bochten buisisolatie BR1: mengmonster rechte stukken buisisolatie

- Zorg voor een veilig beheer. Vermijd het beschadigen van het asbestmateriaal. Controleer de toestand jaarlijks op wijzigingen.
- Scherm in afwachting van verwijdering het asbestmateriaal af van luchtstromingen en verstoring: bijvoorbeeld door het te verpakken, te fixeren, af te dekken, signalisatie - afbakening aan te brengen, ...
- Voer binnenluchtmetingen uit om actuele blootstellingsrisico's in de binnenlucht te monitoren.

- Hermetische zone (erkend asbestverwijderaer)
Toepassing kan niet worden verwijderd zonder vezelvrijgave. De toepassing mag enkel verwijderd worden in een hermetische zone door een erkend asbestverwijderaer.

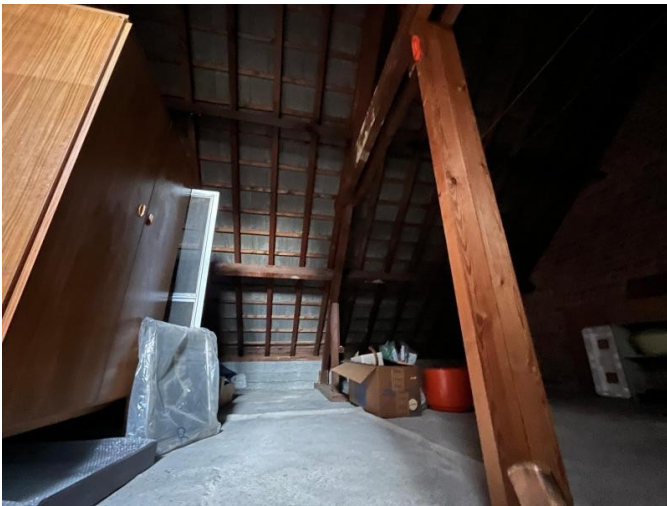
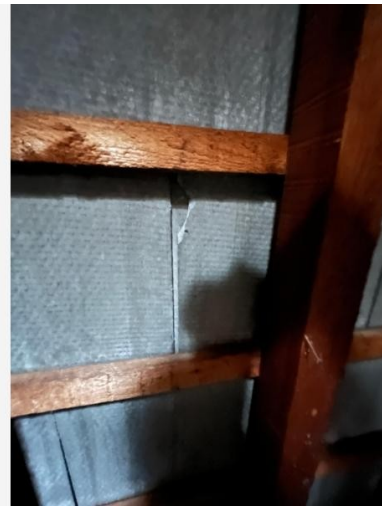
Het asbestmateriaal valt onder de mijlpaal van 2034.

Verwijderen

Eindbeoordeling materiaalrisico	Verhoogd materiaalrisico en/of verhoogde kans op vezelvrijgave
---------------------------------	--

Gebondenheid	Categorie 1: hechtgebonden in oorsprong
Asbestsoort (vezeltype)	Alleen chrysotiel aanwezig
Asbestconcentratie	Laag (< 50%)
Afschermingsgraad van het gehele materiaal	Geheel of deels vrij aan de binnenlucht, maar geen contact met binnenluchtstromen
Toestand van het materiaal	Matig beschadigd, matig verweerd

#	Type	Referentie	Resultaat
3.1	Puntmonster	L1	Chrysotiel

Beschrijving	Leien
Omgeving	Grenst aan binnen- en buitenlucht
Primaire drager	Schuin dak
Asbestmateriaal	Dak- en gevelbekleding - Lei, shingle
Bindmiddel van asbestmateriaal	Cement
Gebondenheid op basis van bindmiddel	Hecht
Hoeveelheid (oppervlakte - aantal)	<ul style="list-style-type: none">• 45,00 m² - 1 stuk
Totale oppervlakte	45,00 m ²
Eenvoudig bereikbaar	Ja
Bevestigingswijze	<ul style="list-style-type: none">• Geklemd• Genageld, geniet
Identificatiemethode	Een monstername door de asbestdeskundige met laboanalyse door een asbestlabo.
Destructieve handeling voor identificatie	Nee

- Sluit de ruimte luchtdicht af en vermijd het betreden van de ruimte.
- Hemelwater dat afspoelt van asbestcement daken of gevels kan asbestdeeltjes bevatten. Gebruik het enkel voor gesloten circuits (bv. spoelen toiletten). Reinig na het vervangen van het dak of de gevel de dakgoten en regenwaterput of -ton om asbesthoudend sediment of slib te verwijderen

- Eenvoudige handelingen: mag via doe-het-zelf of door werknemer(s) met opleidingsattest eenvoudige handelingen
De materialen dienen zoveel mogelijk in één geheel verwijderd te worden, zonder deze te breken. De leien worden voorzichtig losgemaakt en omzichtig in de daarvoor voorziene container gedeponeerd. Om de binding van de toepassing te bevorderen tijdens de verwijdering is het aangeraden de coating in te sproeien met een fixatiemiddel onder lage druk (bv een haarlak met handpompje)

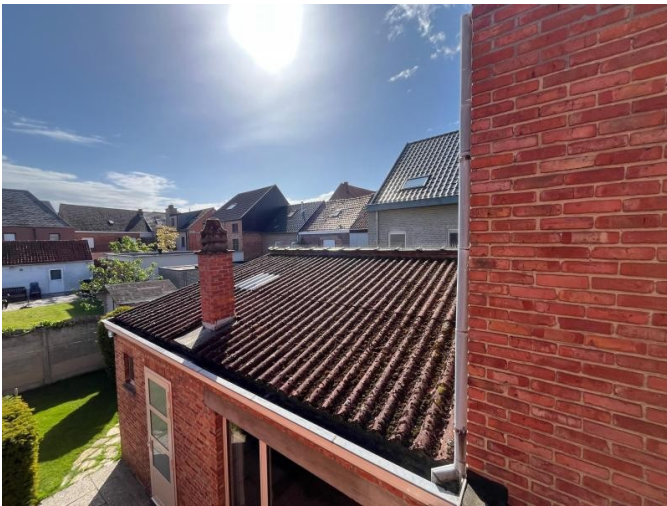
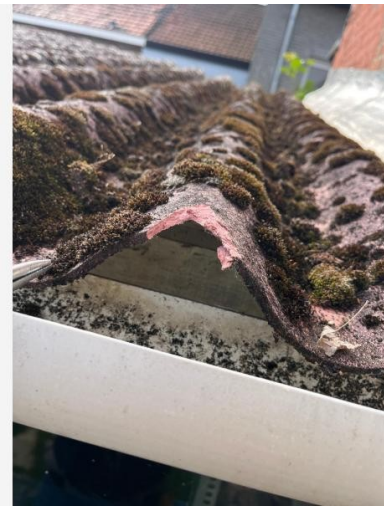
Het asbestmateriaal valt onder de mijlpaal van 2034.

Verwijderen

Eindbeoordeling materiaalrisico	Verhoogd materiaalrisico en/of verhoogde kans op vezelvrijgave
---------------------------------	--

Gebondenheid	Categorie 1: hechtgebonden in oorsprong
Asbestsoort (vezeltype)	Alleen chrysotiel aanwezig
Asbestconcentratie	Laag (< 50%)
Afschermingsgraad van het gehele materiaal	Geheel of deels vrij aan de binnenlucht, maar geen contact met binnenluchtstromen
Toestand van het materiaal	Matig beschadigd, matig verweerd

#	Type	Referentie	Resultaat
4.1	Puntmonster	GP1	Chrysotiel

Beschrijving	Golfplaten cement
Omgeving	Grenst aan binnen- en buitenlucht
Primaire drager	Schuin dak
Asbestmateriaal	Dak- en gevelbekleding - Golfplaat
Bindmiddel van asbestmateriaal	Cement
Gebondenheid op basis van bindmiddel	Hecht
Hoeveelheid (oppervlakte - aantal)	• 49,00 m ² - 1 stuk
Totale oppervlakte	49,00 m ²
Eenvoudig bereikbaar	Ja
Bevestigingswijze	<ul style="list-style-type: none">• Geklemd• Genageld, geniet
Identificatiemethode	Een monstername door de asbestdeskundige met laboanalyse door een asbestlabo.
Destructieve handeling voor identificatie	Nee

- Sluit de ruimte luchtdicht af en vermijd het betreden van de ruimte.
- Hemelwater dat afspoelt van asbestcement daken of gevels kan asbestdeeltjes bevatten. Gebruik het enkel voor gesloten circuits (bv. spoelen toiletten). Reinig na het vervangen van het dak of de gevel de dakgoten en regenwaterput of -ton om asbesthoudend sediment of slib te verwijderen

- Eenvoudige handelingen: mag via doe-het-zelf of door werknemer(s) met opleidingsattest eenvoudige handelingen
De materialen dienen zoveel mogelijk in één geheel verwijderd te worden, zonder deze te breken. De golfplaten worden voorzichtig losgemaakt en omzichtig in de daarvoor voorziene container gedeponneerd. Om de binding van de toepassing te bevorderen tijdens de verwijdering is het aangeraden de coating in te sproeien met een fixatiemiddel onder lage druk (bv een haarlak met handpompje)

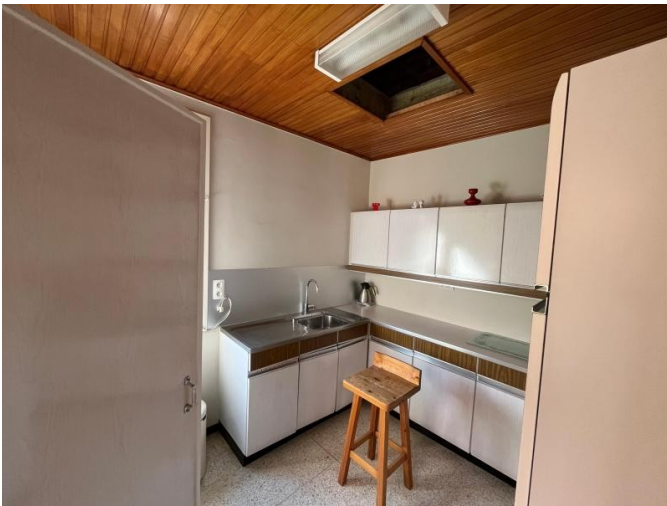
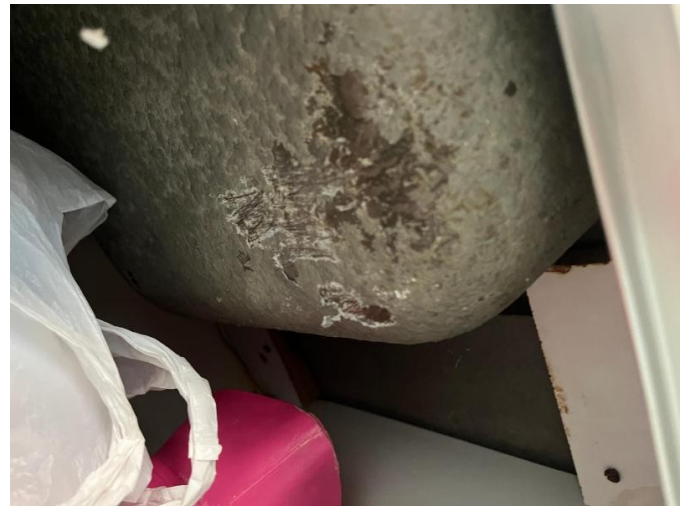
Het asbestmateriaal valt onder de mijlpaal van 2040.

Verwijderen

Eindbeoordeling materiaalrisico	Verhoogd materiaalrisico en/of verhoogde kans op vezelvrijgave
---------------------------------	--

Gebondenheid	Categorie 1: hechtgebonden in oorsprong
Asbestsoort (vezeltype)	Alleen chrysotiel aanwezig
Asbestconcentratie	Laag (< 50%)
Afschermingsgraad van het gehele materiaal	Geheel of deels vrij aan de binnenlucht, maar geen contact met binnenluchtstromen
Toestand van het materiaal	Matig beschadigd, matig verweerd

#	Type	Referentie	Resultaat
5.1	Mengmonster	COAT1	Chrysotiel

Beschrijving	Coating onderkant gootsteen
Omgeving	Binnen
Primaire drager	Sanitaire infrastructuur en uitrusting (toe- en afvoer)
Asbestmateriaal	In-situ afwerkingslagen - Verf, coating
Bindmiddel van asbestmateriaal	Kunststof of -hars
Gebondenheid op basis van bindmiddel	Hecht
Hoeveelheid (oppervlakte - aantal)	<ul style="list-style-type: none">• 1,50 m² - 1 stuk
Totale oppervlakte	1,50 m ²
Eenvoudig bereikbaar	Ja
Bevestigingswijze	<ul style="list-style-type: none">• Verlijmd, ingegoten, versmeerd
Identificatiemethode	Een monstername door de asbestdeskundige met laboanalyse door een asbestlabo.
Destructieve handeling voor identificatie	Nee

- Zorg voor een veilig beheer. Vermijd het beschadigen van het asbestmateriaal. Controleer de toestand jaarlijks op wijzigingen.

- Eenvoudige handelingen: mag via doe-het-zelf of door werknemer(s) met opleidingsattest eenvoudige handelingen
De materialen dienen zoveel mogelijk in één geheel verwijderd te worden, zonder deze te breken. De gootsteen wordt in zijn geheel voorzichtig losgemaakt en omzichtig in de daarvoor voorziene container gedeponeerd. Om de binding van de toepassing te bevorderen tijdens de verwijdering is het aangeraden de coating in te sproeien met een fixatiemiddel onder lage druk (bv een haarlak met handpompje)

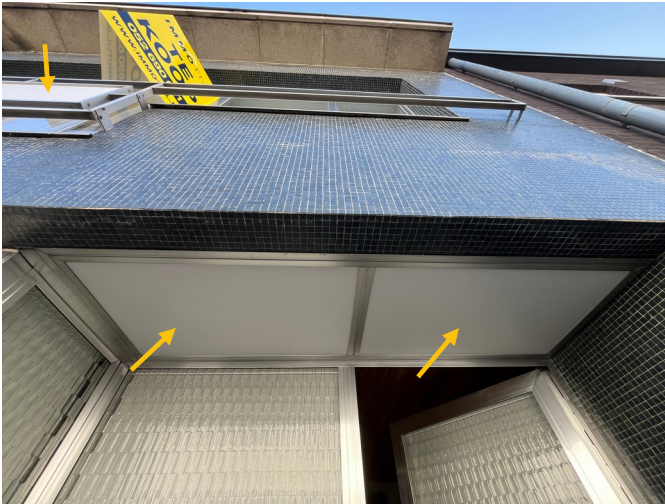
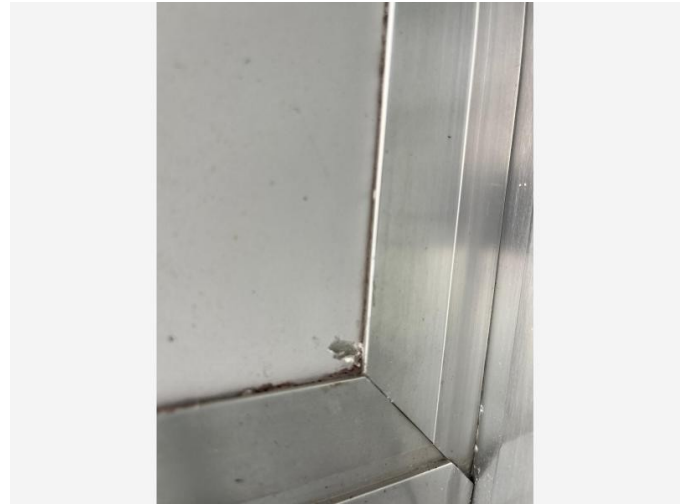
Het asbestmateriaal valt onder de mijlpaal van 2040.

Zorgvuldig beheren

Eindbeoordeling materiaalrisico	Laag materiaalrisico en/of verlaagde kans op vezelvrijgave
---------------------------------	--

Gebondenheid	Categorie 1: hechtgebonden in oorsprong
Asbestsoort (vezeltype)	Crocidoliet aanwezig
Asbestconcentratie	Laag (< 50%)
Afschermingsgraad van het gehele materiaal	Geheel of deels vrij aan de buitenlucht, maar geen contact met binnenlucht
Toestand van het materiaal	Onbeschadigd, niet verweerd

Beschrijving	Glasal panelen in buitenschrijnwerk
Omgeving	Buiten
Primaire drager	Wandopening verticaal (raam, deur, ...)
Asbestmateriaal	Plaat, paneel, tablet - Geëmailleerd, type Glasal
Bindmiddel van asbestmateriaal	Cement
Gebondenheid op basis van bindmiddel	Hecht
Hoeveelheid (oppervlakte - dikte - aantal)	<ul style="list-style-type: none">• 3,00 m² - 1,00 cm - 1 stuk
Totaal volume	0,03 m ³
Eenvoudig bereikbaar	Ja
Bevestigingswijze	<ul style="list-style-type: none">• Geklemd• Verlijmd, ingegoten, versmeerd
Identificatiemethode	<p>De asbestdeskundige beoordeelt het materiaal als asbestverdacht en dus asbesthoudend, en dit zonder monstername.</p> <p>Motivatie: De monstername brengt andere schade aan dan schade die inherent is aan de monstername.</p>
Destructieve handeling voor identificatie	Nee
Opmerking	<p>Glasal werd aangetroffen in het schrijnwerk thv de voorgevel.</p> <p>Deskundige heeft dit auditief en visueel vastgesteld dat de toepassing glasal betreft.</p> <p>Glasal is terug te vinden in het plafond van de inkomhal (buiten) en in de balustrade op de eerste verdieping van de voorgevel.</p>

- Zorg voor een veilig beheer. Vermijd het beschadigen van het asbestmateriaal. Controleer de toestand jaarlijks op wijzigingen.
- Voer bijkomende staalname(s) uit.

- Eenvoudige handelingen: mag via doe-het-zelf of door werknemer(s) met opleidingsattest eenvoudige handelingen
De materialen dienen zoveel mogelijk in één geheel verwijderd te worden, zonder deze te breken. De glasal panelen worden voorzichtig losgemaakt en omzichtig in de daarvoor voorziene container gedeponeerd te worden. Dit kan bevoorbeeld door het schrijnwerk in zijn geheel te demonteren. Om de binding van de toepassing te bevorderen tijdens de verwijdering is het aangeraden de coating in te sproeien met een fixatiemiddel onder lage druk (bv een haarlak met handpompje)

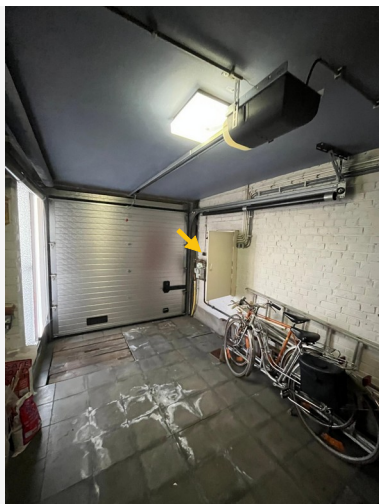
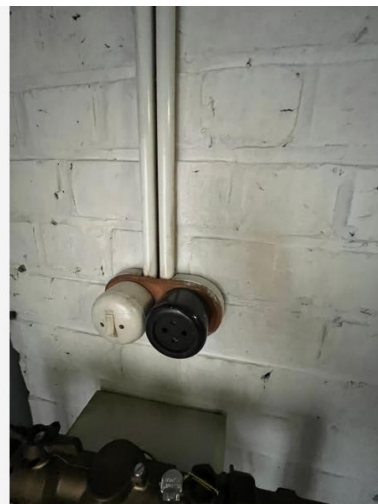
Het asbestmateriaal valt onder de mijlpaal van 2040.

Zorgvuldig beheren

Eindbeoordeling materiaalrisico	Laag materiaalrisico en/of verlaagde kans op vezelvrijgave
---------------------------------	--

Beschrijving	Elektrische componenten in bakeliet
Omgeving	Binnen
Primaire drager	Communicatie en elektrische infrastructuur en uitrusting
Asbestmateriaal	Plaat, paneel, tablet - Type Bakeliet
Bindmiddel van asbestmateriaal	Kunststof of -hars
Gebondenheid op basis van bindmiddel	Hecht
Hoeveelheid (oppervlakte - dikte - aantal)	<ul style="list-style-type: none"> • 0,10 m² - 1,00 cm - 5 stuks
Totaal volume	0,005 m ³
Eenvoudig bereikbaar	Ja
Bevestigingswijze	<ul style="list-style-type: none"> • Geschroefd
Identificatiemethode	<p>De asbestdeskundige beoordeelt het materiaal als asbestverdacht en dus asbesthoudend, en dit zonder monstername.</p> <p>Motivatie: De monstername brengt andere schade aan dan schade die inherent is aan de monstername.</p>
Destructieve handeling voor identificatie	Nee
Opmerking	<p>Als deskundige hebben wij niet geverifieerd dat het materiaal bakeliet betreft of harde PVC. Bakeliet wordt door ons beschouwd als een asbestverdachte toepassing, aangezien het in veel gevallen asbesthoudend is. We hebben echter geen staalname uitgevoerd om de functionaliteit van de bakelieten toepassingen niet in gevaar te brengen. De bakelieten componenten werden aangetroffen in het stooklokaal, garage en zolder</p>

- Zorg voor een veilig beheer. Vermijd het beschadigen van het asbestmateriaal. Controleer de toestand jaarlijks op wijzigingen.

- Eenvoudige handelingen: mag via doe-het-zelf of door werknemer(s) met opleidingsattest eenvoudige handelingen
Bakeliet kan altijd asbest bevatten.
Vermijd breken tijdens verwijderen van asbesttoepassing.
Maak gebruik van de juiste PBM's.
Zie huidige wetgeving.

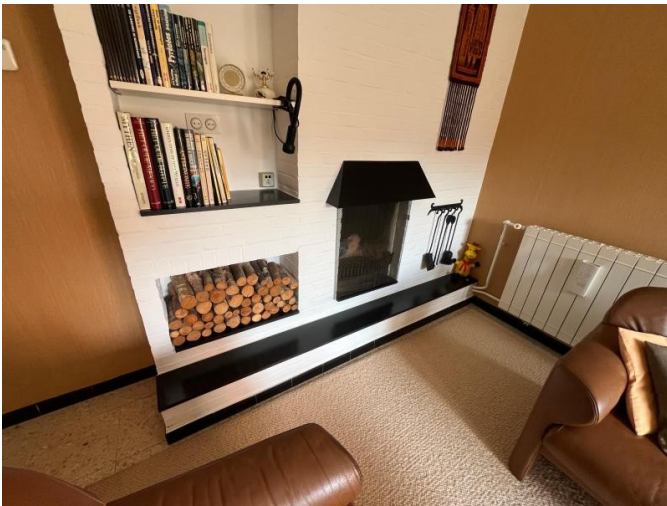
Het asbestmateriaal valt onder de mijlpaal van 2040.

Beschrijving	Massal siersteen open haard
Omgeving	Binnen
Primaire drager	Dakopening (raam, ...)
Asbestmateriaal	Plaat, paneel, tablet - Type Massal
Bindmiddel van asbestmateriaal	Cement
Gebondenheid op basis van bindmiddel	Hecht
Hoeveelheid (oppervlakte - dikte - aantal)	• 4,00 m ² - 5,00 cm - 1 stuk
Totaal volume	0,20 m ³
Eenvoudig bereikbaar	Ja
Bevestigingswijze	• Verlijmd, ingegoten, versmeerd
Identificatiemethode	De asbestdeskundige beoordeelt het materiaal als asbesthoudend, en dit zonder monsternamen.
Destructieve handeling voor identificatie	Nee

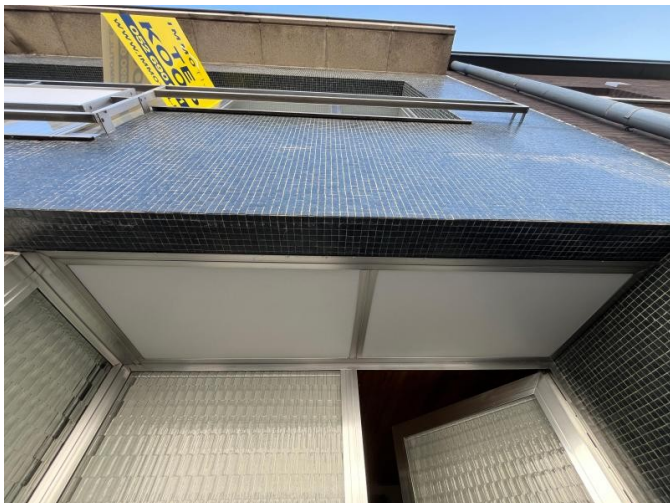
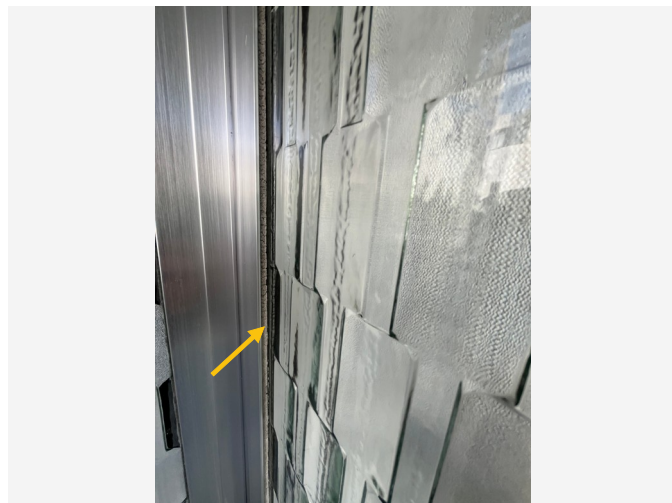
Fiche 10: Afdichtingsmateriaal (mastiek, kit, ...) in schrijnwerk (voorgevel)

Geen asbest

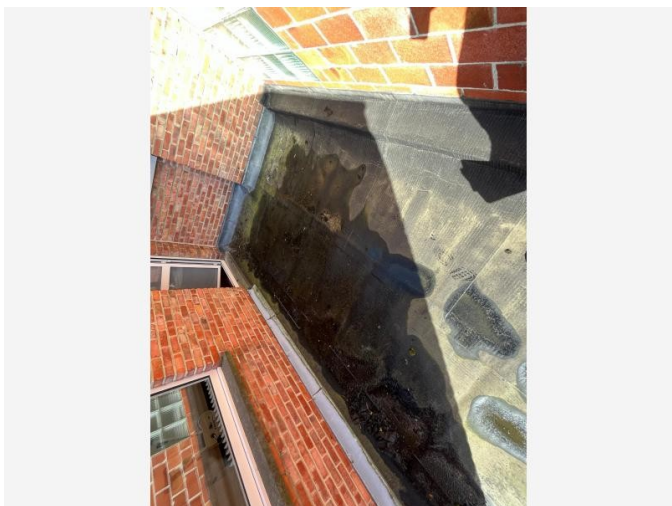
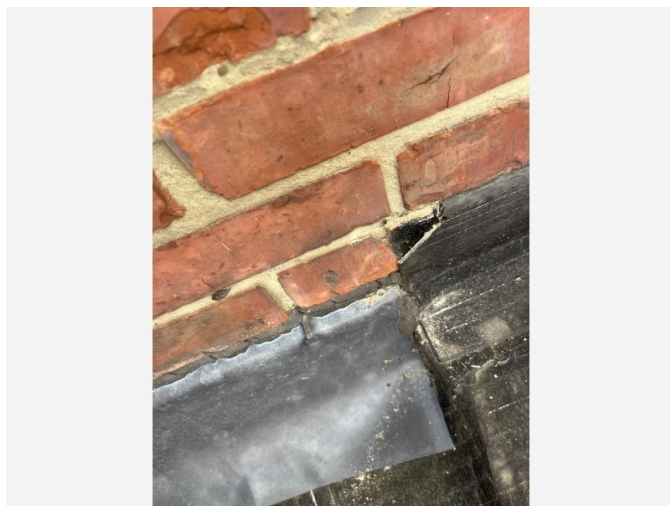
Fiche 11: Roofing - platte daken

Geen asbest

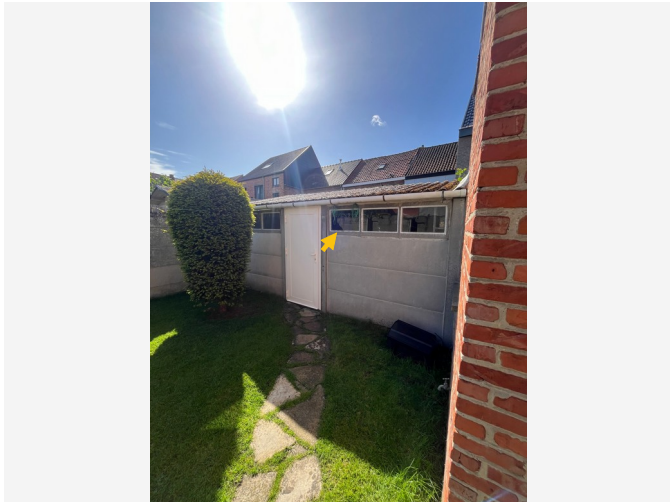
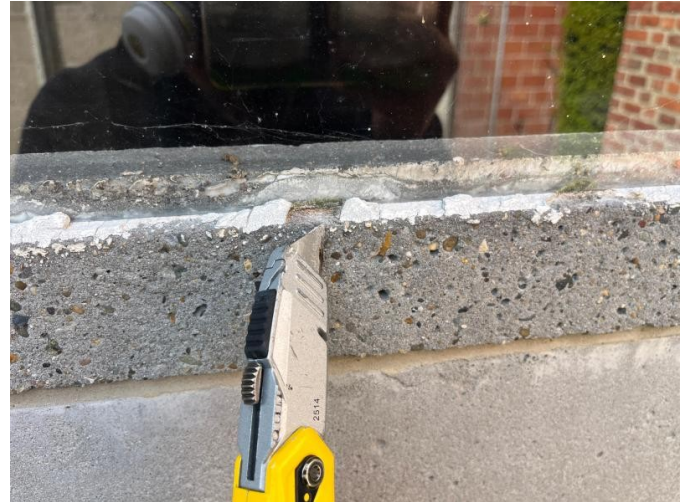
Fiche 12: Afdichtingsmateriaal (mastiek, kit, ...) aan schrijnwerk (stalling)

Geen asbest

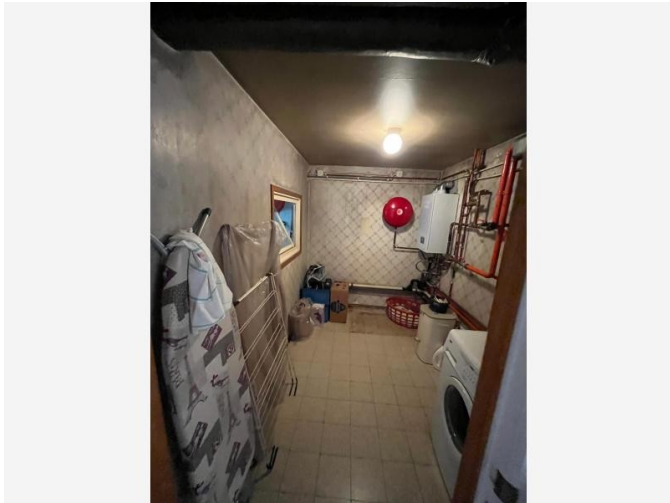
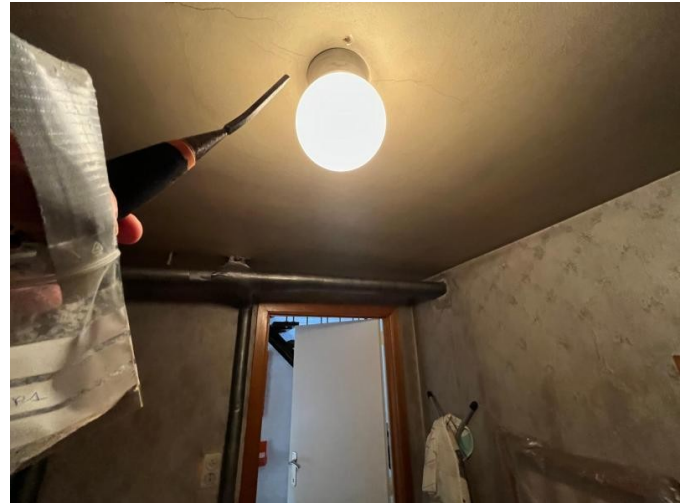
Fiche 14: Pleisterwerk plafond

Geen asbest
