# Asbestinventarisatetest

Heerbaan 7, 1745 Opwijk

Attestnummer : 20250723-000129.000

**Niet-asbestveilig**

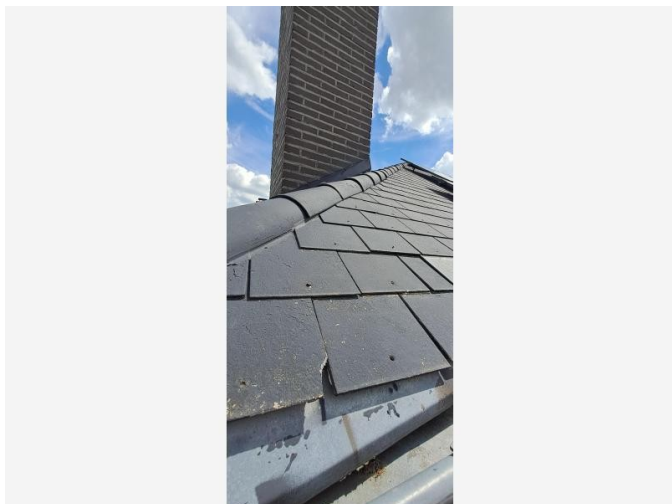
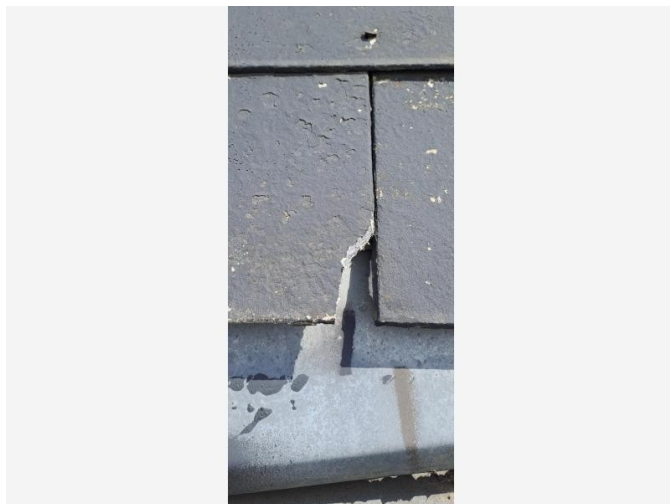
Het asbestmateriaal valt onder de mijlpaal van 2034.

Eindbeoordeling materiaalrisico	Laag materiaalrisico en/of verlaagde kans op vezelvrijgave
---------------------------------	--

Gebondenheid	Categorie 1: hechtgebonden in oorsprong
Asbestsoort (vezeltype)	Crocidoliet aanwezig
Asbestconcentratie	Laag (< 50%)
Afschermingsgraad van het gehele materiaal	Geheel of deels vrij aan de buitenlucht
Toestand van het materiaal	Licht beschadigd, licht verweerd. Intact calciumsilicaatmateriaal of categorie III 'gebondenheid'

#	Type	Referentie	Resultaat
1.1	Puntmonster	250718-HEER7-DAKLEI	Chrysotiel, Crocidoliet

Beschrijving	Dakleien
Omgeving	Buiten
Primaire drager	Schuin dak
Asbestmateriaal	Dak- en gevelbekleding - Lei, shingle
Bindmiddel van asbestmateriaal	Cement
Gebondenheid op basis van bindmiddel	Hecht
Hoeveelheid (oppervlakte - aantal)	<ul style="list-style-type: none"><li>• 250,00 m<sup>2</sup> - 1 stuk</li></ul>
Totale oppervlakte	250,00 m <sup>2</sup>
Eenvoudig bereikbaar	Ja
Bevestigingswijze	<ul style="list-style-type: none"><li>• Genageld, geniet</li></ul>
Identificatiemethode	Vaststelling met monstername
Destructieve handeling voor identificatie	Nee
Opmerking	Oppervlakte is bij benadering

Verwijderen

- Zorg voor een veilig beheer. Vermijd het beschadigen van het asbestmateriaal. Controleer de toestand jaarlijks op wijzigingen.
- Hemelwater dat afspoelt van asbestcement daken of gevels kan asbestdeeltjes bevatten. Gebruik het enkel voor gesloten circuits (bv. spoelen toiletten). Reinig na het vervangen van het dak of de gevel de dakgoten en regenwaterput of -ton om asbesthoudend sediment of slib te verwijderen

- Eenvoudige handelingen: mag via doe-het-zelf of door werknemer(s) met opleidingsattest eenvoudige handelingen  
Zie tekst en uitleg op de website van de OVAM ([www.asbestinfo.be](http://www.asbestinfo.be)) en/of CODEX boek VI titel 3)

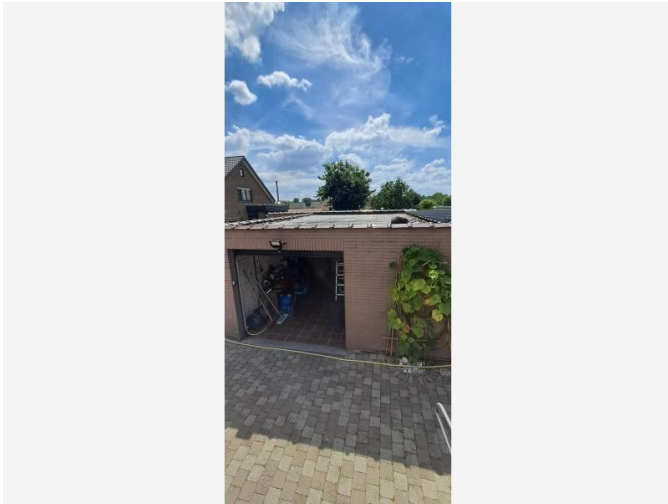
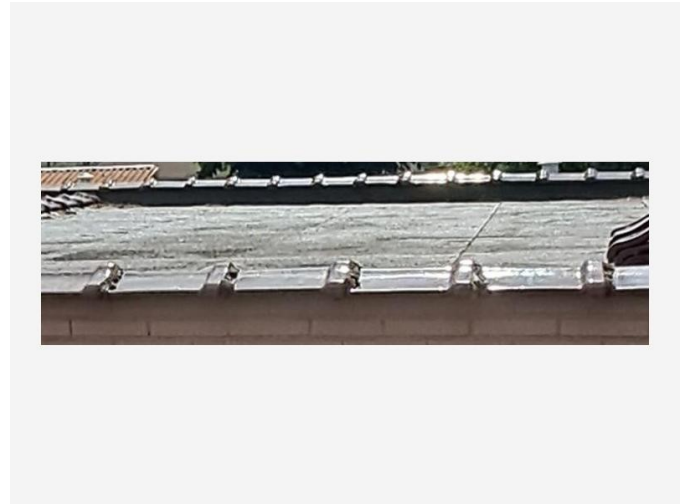
Het asbestmateriaal valt onder de mijlpaal van 2040.

Eindbeoordeling materiaalrisico	Laag materiaalrisico en/of verlaagde kans op vezelvrijgave
---------------------------------	--

Gebondenheid	Categorie 1: hechtgebonden in oorsprong
Asbestsoort (vezeltype)	Alleen chrysotiel
Asbestconcentratie	Laag (< 50%)
Afschermingsgraad van het gehele materiaal	Geheel of deels vrij aan de buitenlucht
Toestand van het materiaal	Licht beschadigd, licht verweerd. Intact calciumsilicaatmateriaal of categorie III 'gebondenheid'

Beschrijving	Roofing platte dak garage
Omgeving	Buiten
Primaire drager	Plat dak
Asbestmateriaal	Dak- en gevelbekleding - Roofing
Bindmiddel van asbestmateriaal	Bitumen (roofing, teer, asfalt)
Gebondenheid op basis van bindmiddel	Hecht
Hoeveelheid (oppervlakte - aantal)	<ul style="list-style-type: none"><li>• 20,00 m<sup>2</sup> - 1 stuk</li></ul>
Totale oppervlakte	20,00 m <sup>2</sup>
Eenvoudig bereikbaar	Ja
Bevestigingswijze	<ul style="list-style-type: none"><li>• Verlijmd, ingegoten, versmeerd</li></ul>
Identificatiemethode	Vaststelling zonder monstername Motivatie: Groot risico op structurele gevolgschade (lekschade, werking installatie,...)
Destructieve handeling voor identificatie	Nee

Zorgvuldig beheren

- Zorg voor een veilig beheer. Vermijd het beschadigen van het asbestmateriaal. Controleer de toestand jaarlijks op wijzigingen.
- Hemelwater dat afspoelt van asbestcement daken of gevels kan asbestdeeltjes bevatten. Gebruik het enkel voor gesloten circuits (bv. spoelen toiletten). Reinig na het vervangen van het dak of de gevel de dakgoten en regenwaterput of -ton om asbesthoudend sediment of slib te verwijderen
- Voer bijkomende staalname(s) uit.

- Eenvoudige handelingen: enkel door erkend asbestverwijderaar  
Voor tekst en uitleg, zie <https://ovam.vlaanderen.be/wie-mag-wat-verwijderen>

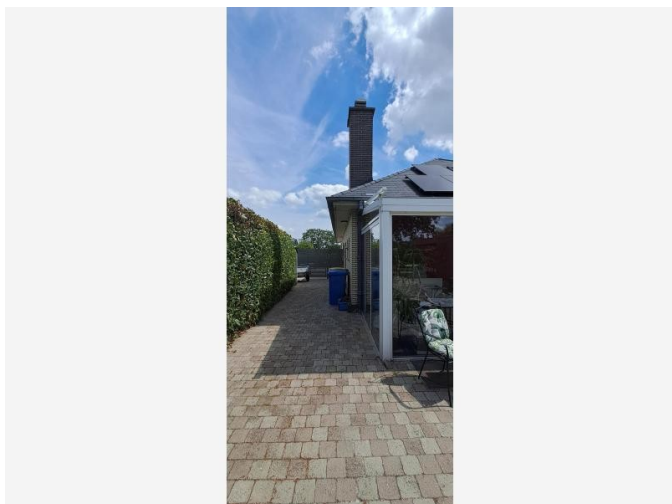
*Situeringfoto*

**Reden:** Het te onderzoeken materiaal situeert zich hoger dan 3,50 m te rekenen vanaf een veilige ondergrond

**Uitleg van de asbestdeskundige:** De binnenkant van de schouwen konden langs onder, noch langs de bovenkant worden geïnspecteerd.

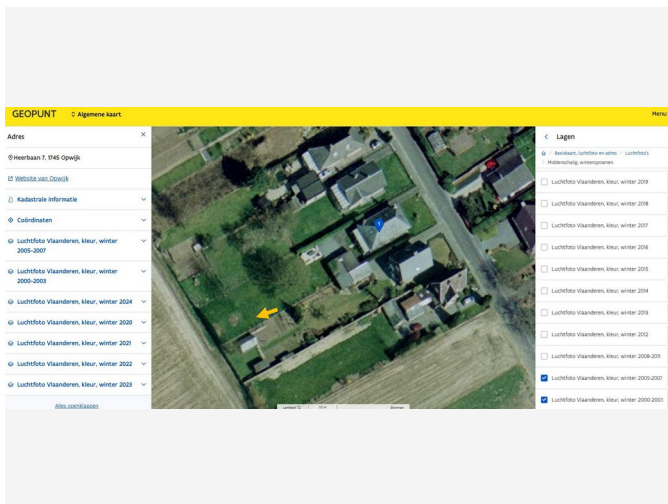
Situeringsfoto

**Bouwjaar: 2007**

*Constructies gebouwd vanaf 2001 moeten niet onderzocht worden*

<b>Opmerking</b>	Via Geopunt kan men zien dat er tot 2007 geen tuinhuis is gebouwd, bijgevolg kan deze constructie als niet-asbestverdacht beschouwd worden. Bovendien werden de bitumen golfplaten pas gelegd na 2016.
------------------	--

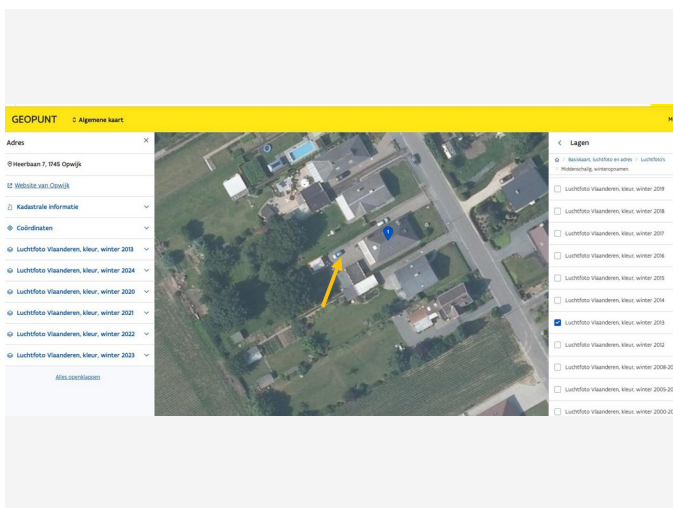
Situeringsfoto

**Bouwjaar:** 2013

*Constructies gebouwd vanaf 2001 moeten niet onderzocht worden*

<p><b>Opmerking</b></p>	<p>Via Geopunt kan men zien dat er tot 2013 geen afdak is gebouwd, bijgevolg kan deze constructie als niet-asbestverdacht beschouwd worden</p>
-------------------------	--

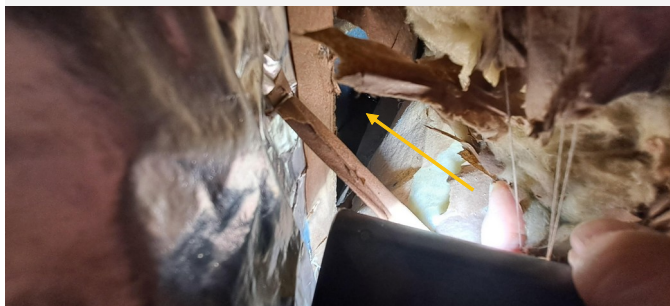
Vrije foto

Er werd geen onderdak vastgesteld langs de slaapkamer achteraan rechts (zie plan)

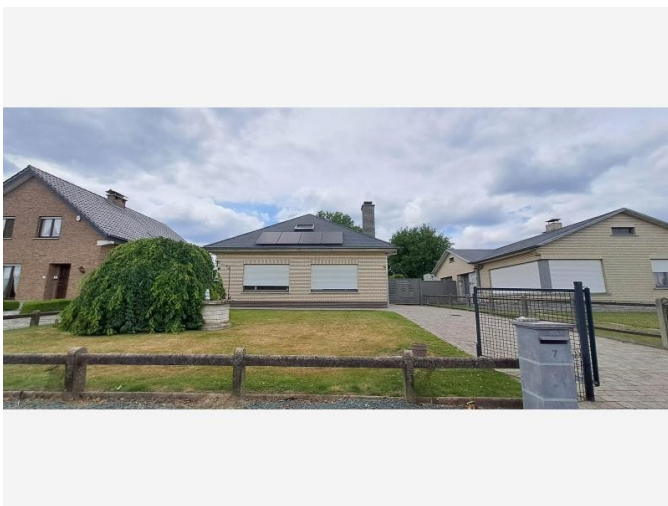
Vrije foto

Het asbestattest werd standaard opgemaakt adhv een niet-destructief onderzoek. Het is altijd mogelijk dat er nog verborgen asbestmaterialen aanwezig zijn.

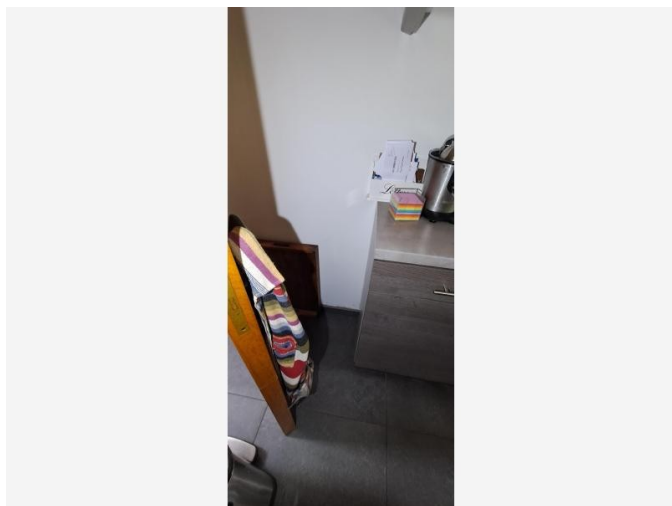
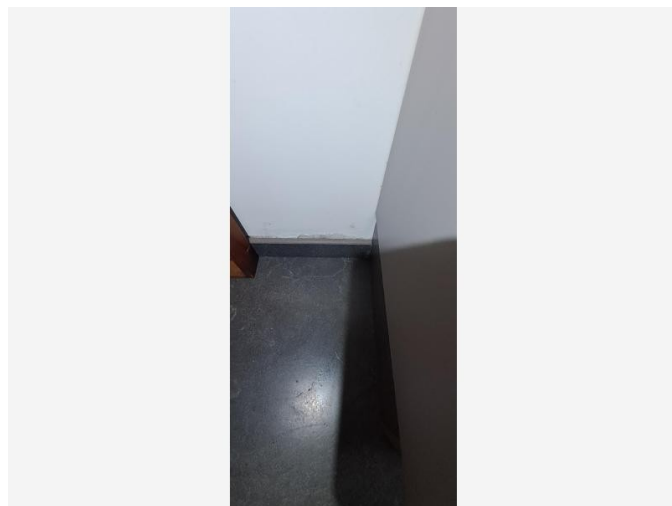
## Fiche 8: Pleisterwerk muren

Geen asbest

#	Type	Referentie	Resultaat
8.1	Mengmonster	250718-HEER7-PLEMUR	Geen asbest

Beschrijving	Pleisterwerk muren
Omgeving	Binnen
Primaire drager	Wand vrijstaand (scheidingsmuur, ...)
Bindmiddel van materiaal	Gips - kalk
Gebondenheid op basis van bindmiddel	Niet-hechtgebonden
Hoeveelheid (oppervlakte - dikte - aantal)	• 340,00 m <sup>2</sup> - 2,00 cm - 1 stuk
Totaal volume	6,80 m <sup>3</sup>
Identificatiemethode	Vaststelling met monsternamen
Destructieve handeling voor identificatie	Nee

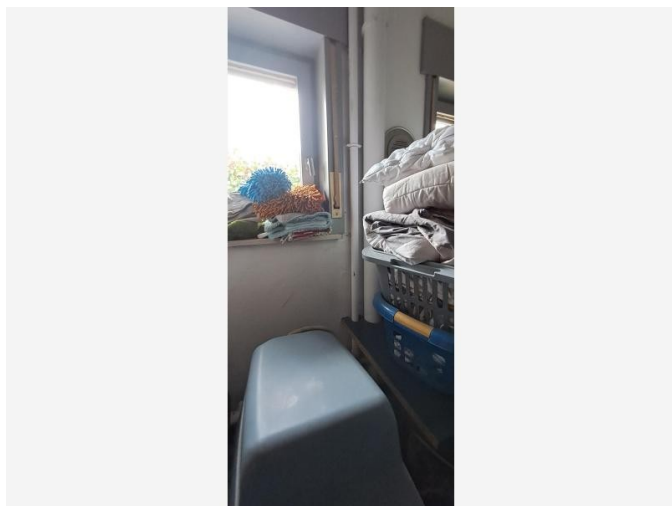
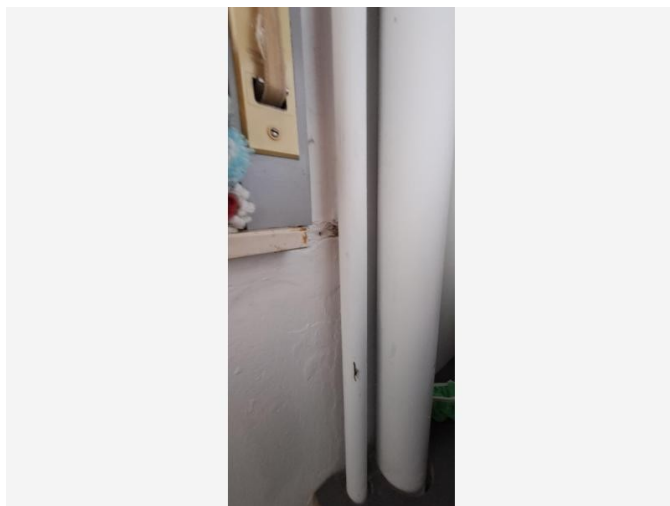
Geen asbest

#	Type	Referentie	Resultaat
9.1	Mengmonster	250718-HEER7-CEMENTLG	Geen asbest

Beschrijving	Cementlaag muren stookplaats
Omgeving	Binnen
Primaire drager	Wand vrijstaand (scheidingsmuur, ...)
Bindmiddel van materiaal	Cement
Gebondenheid op basis van bindmiddel	Hecht
Hoeveelheid (oppervlakte - dikte - aantal)	• 35,00 m <sup>2</sup> - 2,00 cm - 1 stuk
Totaal volume	0,70 m <sup>3</sup>
Identificatiemethode	Vaststelling met monstername
Destructieve handeling voor identificatie	Nee

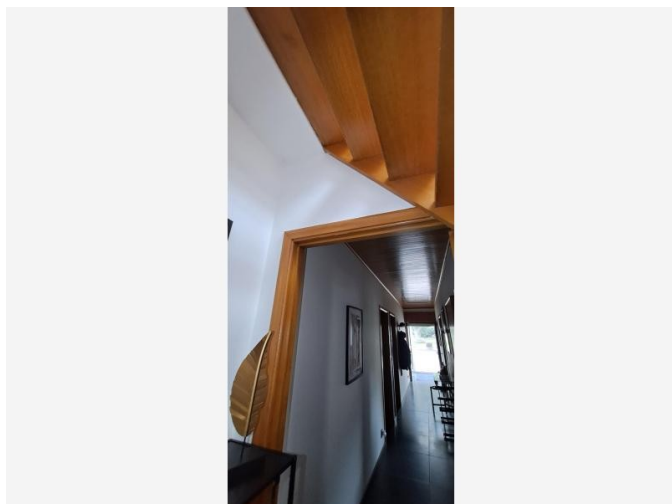
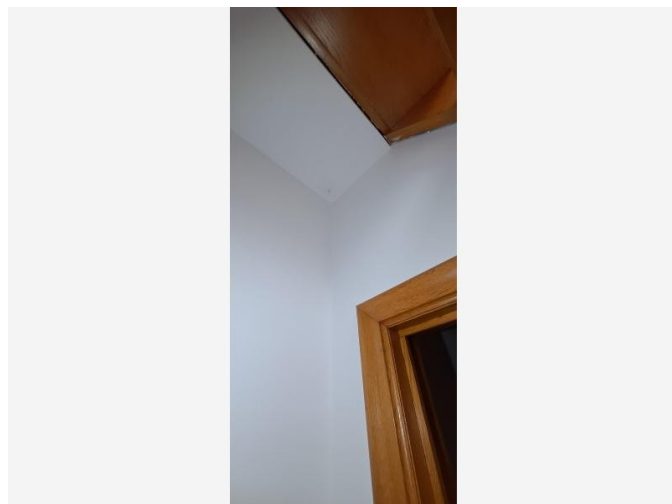
Geen asbest

#	Type	Referentie	Resultaat
10.1	Mengmonster	250718-HEER7-PLEPLA	Geen asbest

<b>Beschrijving</b>	Pleisterwerk plafonds
<b>Omgeving</b>	Binnen
<b>Primaire drager</b>	Plafond
<b>Bindmiddel van materiaal</b>	Gips - kalk
<b>Gebondenheid op basis van bindmiddel</b>	Niet-hechtgebonden
<b>Hoeveelheid (oppervlakte - dikte - aantal)</b>	• 135,00 m <sup>2</sup> - 2,00 cm - 1 stuk
<b>Totaal volume</b>	2,70 m <sup>3</sup>
<b>Identificatiemethode</b>	Vaststelling met monsternamen
<b>Destructieve handeling voor identificatie</b>	Nee
