Asbestinventarisatetest

Stationsstraat 44, 9280 Lebbeke

Attestnummer : 20260604-000183.000

Uitgegeven op : 04.06.2026

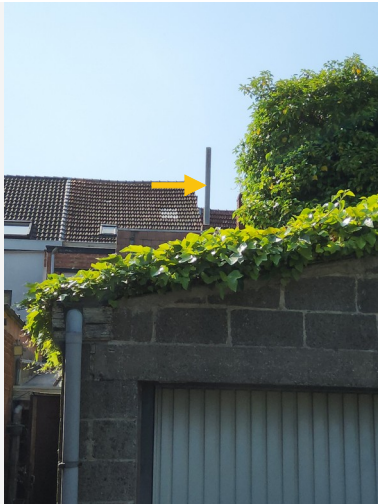
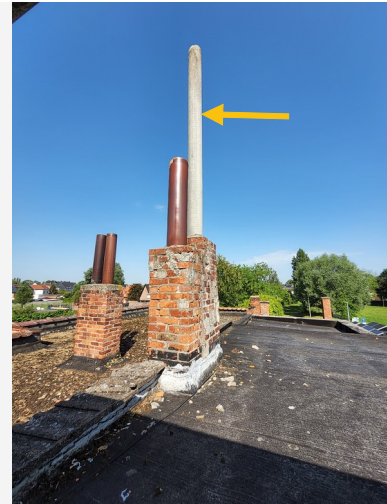
Het asbestmateriaal valt onder de mijlpaal van 2034.

Eindbeoordeling materiaalrisico	Laag materiaalrisico en/of verlaagde kans op vezelvrijgave
---------------------------------	--

Beschrijving	Schouw
Omgeving	Buiten
Primaire drager	HVAC infrastructuur en uitrusting
Asbestmateriaal	Rookgaskanaal
Bindmiddel van asbestmateriaal	Cement
Gebondenheid op basis van bindmiddel	Hecht
Hoeveelheid (lengte - omtrek - dikte - aantal)	<ul style="list-style-type: none"> • 4,00 m - 40,00 cm - 1,00 cm - 1 stuk
Totaal volume	0,016 m ³
Eenvoudig bereikbaar	Ja
Bevestigingswijze	<ul style="list-style-type: none"> • Verlijmd, ingegoten, versmeerd
Identificatiemethode	<p>De asbestdeskundige beoordeelt het materiaal als asbestverdacht en dus asbesthoudend, en dit zonder monstername.</p> <p>Motivatie: Er is een onderzoeksbeperking die monstername verhindert; De ruimte of het materiaal bevindt zich hoger dan 3,5 meter vanaf een vaste ondergrond.</p>
Destructieve handeling voor identificatie	Nee
Opmerking	De hoeveelheid is een zo nauwkeurig mogelijke opmeting, waar evenwel kleine afwijkingen op mogelijk zijn.

- Zorg voor een veilig beheer. Vermijd het beschadigen van het asbestmateriaal. Controleer de toestand jaarlijks op wijzigingen.

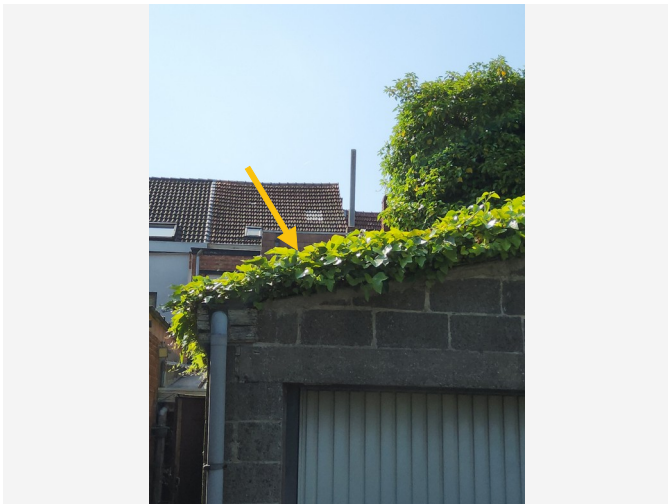
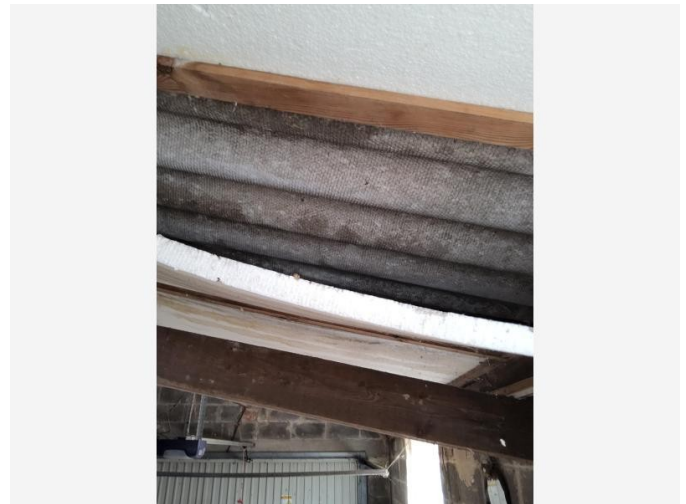
Het asbestmateriaal valt onder de mijlpaal van 2034.

Eindbeoordeling materiaalrisico	Verhoogd materiaalrisico en/of verhoogde kans op vezelvrijgave
---------------------------------	--

Beschrijving	Dak in golfplaten (cement)
Omgeving	Buiten
Primaire drager	Schuin dak
Asbestmateriaal	Dak- en gevelbekleding - Golfplaat
Bindmiddel van asbestmateriaal	Cement
Gebondenheid op basis van bindmiddel	Hecht
Hoeveelheid (oppervlakte - aantal)	<ul style="list-style-type: none">• 30,00 m² - 1 stuk
Totale oppervlakte	30,00 m ²
Eenvoudig bereikbaar	Ja
Bevestigingswijze	<ul style="list-style-type: none">• Geklemd• Geschroefd
Identificatiemethode	De asbestdeskundige beoordeelt het materiaal als asbesthoudend, en dit zonder monsternamen.
Destructieve handeling voor identificatie	Nee
Opmerking	De hoeveelheid is een zo nauwkeurig mogelijke opmeting, waar evenwel kleine afwijkingen op mogelijk zijn.

- Verwijder dit asbestmateriaal zo snel mogelijk. Volg de toestand goed op.
- Hemelwater dat afspoelt van asbestcement daken of gevels kan asbestdeeltjes bevatten. Gebruik het enkel voor gesloten circuits (bv. spoelen toiletten). Reinig na het vervangen van het dak of de gevel de dakgoten en regenwaterput of -ton om asbesthoudend sediment of slib te verwijderen

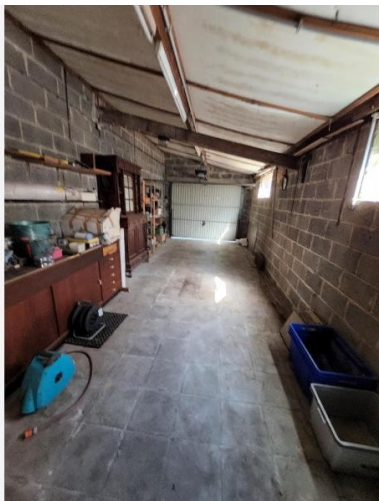
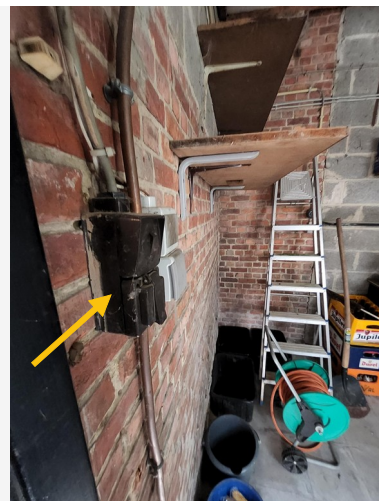
Het asbestmateriaal valt onder de mijlpaal van 2040.

Eindbeoordeling materiaalrisico	Verhoogd materiaalrisico en/of verhoogde kans op vezelvrijgave
---------------------------------	--

Beschrijving	Bakeliet schakelaars - stopcontacten - lampfittings
Omgeving	Binnen
Primaire drager	Communicatie en elektrische infrastructuur en uitrusting
Asbestmateriaal	Plaat, paneel, tablet - Type Bakeliet
Bindmiddel van asbestmateriaal	Kunststof of -hars
Gebondenheid op basis van bindmiddel	Hecht
Hoeveelheid (oppervlakte - dikte - aantal)	<ul style="list-style-type: none">• 0,20 m² - 2,00 cm - 1 stuk
Totaal volume	0,004 m ³
Eenvoudig bereikbaar	Ja
Bevestigingswijze	<ul style="list-style-type: none">• Geschroefd
Identificatiemethode	<p>De asbestdeskundige beoordeelt het materiaal als asbestverdacht en dus asbesthoudend, en dit zonder monstername.</p> <p>Motivatie: De monstername brengt andere schade aan dan schade die inherent is aan de monstername.</p>
Destructieve handeling voor identificatie	Nee
Opmerking	De hoeveelheid is een zo nauwkeurig mogelijke opmeting, waar evenwel kleine afwijkingen op mogelijk zijn.

- Zorg voor een veilig beheer. Vermijd het beschadigen van het asbestmateriaal. Controleer de toestand jaarlijks op wijzigingen.
- Voer bijkomende staalname(s) uit.

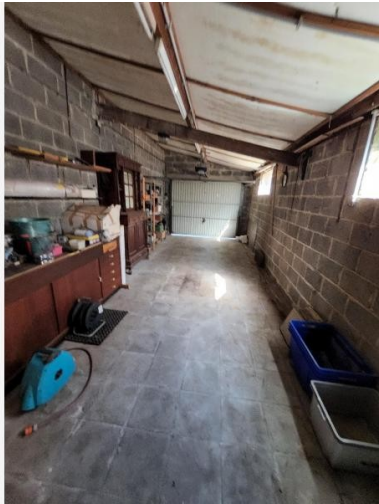
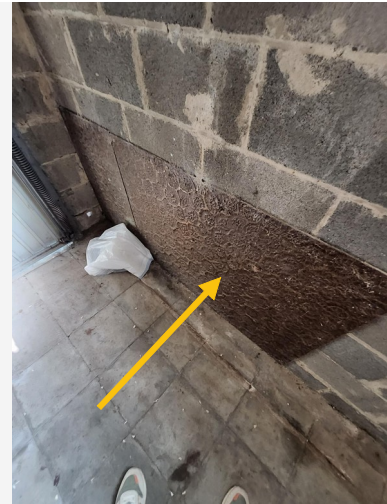
Het asbestmateriaal valt onder de mijlpaal van 2034.

Beschrijving	Paneel in cement
Omgeving	Buiten
Primaire drager	Binnenwand
Asbestmateriaal	Dak- en gevelbekleding - Plaat
Bindmiddel van asbestmateriaal	Cement
Gebondenheid op basis van bindmiddel	Hecht
Hoeveelheid (oppervlakte - dikte - aantal)	• 1,00 m ² - 0,50 cm - 1 stuk
Totaal volume	0,005 m ³
Eenvoudig bereikbaar	Ja
Bevestigingswijze	• Geschroefd
Identificatiemethode	Een monstername door de asbestdeskundige met laboanalyse door een asbestlabo.
Destructieve handeling voor identificatie	Nee
Opmerking	De hoeveelheid is een zo nauwkeurig mogelijke opmeting, waar evenwel kleine afwijkingen op mogelijk zijn.

- Verwijder dit asbestmateriaal zo snel mogelijk. Volg de toestand goed op.

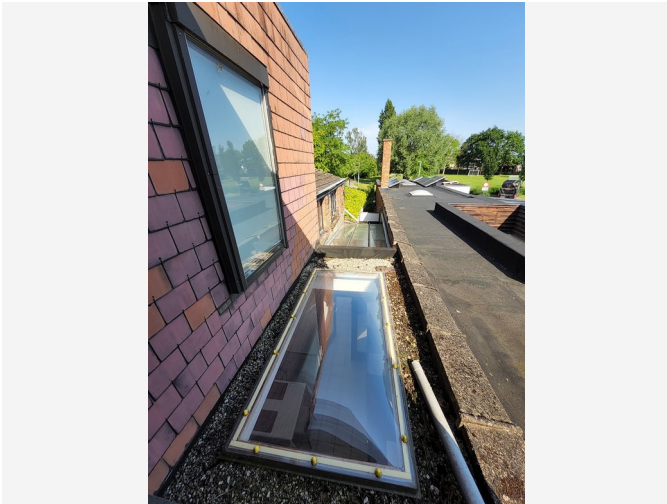
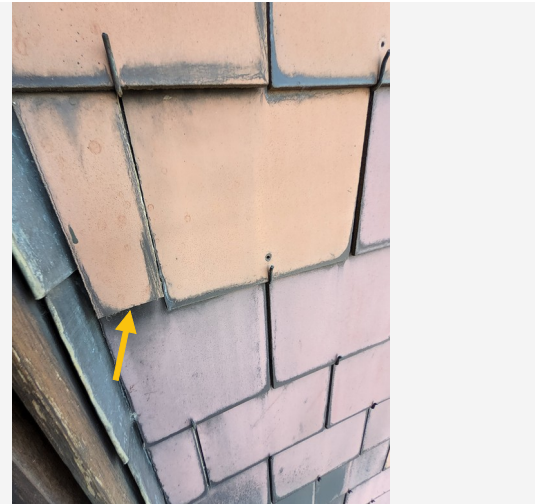
Beschrijving	Gevel met cementleien
Omgeving	Buiten
Primaire drager	Wand buitenschil
Asbestmateriaal	Dak- en gevelbekleding - Lei, shingle
Bindmiddel van asbestmateriaal	Cement
Gebondenheid op basis van bindmiddel	Hecht
Hoeveelheid (oppervlakte - aantal)	<ul style="list-style-type: none">• 15,00 m² - 1 stuk
Totale oppervlakte	15,00 m ²
Eenvoudig bereikbaar	Ja
Bevestigingswijze	<ul style="list-style-type: none">• Genageld, geniet
Identificatiemethode	Een monstername door de asbestdeskundige met laboanalyse door een asbestlabo.
Destructieve handeling voor identificatie	Nee
Opmerking	De hoeveelheid is een zo nauwkeurig mogelijke opmeting, waar evenwel kleine afwijkingen op mogelijk zijn.

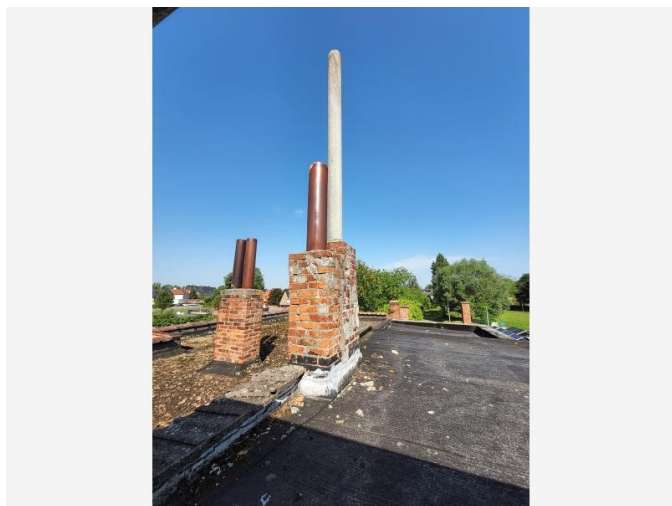
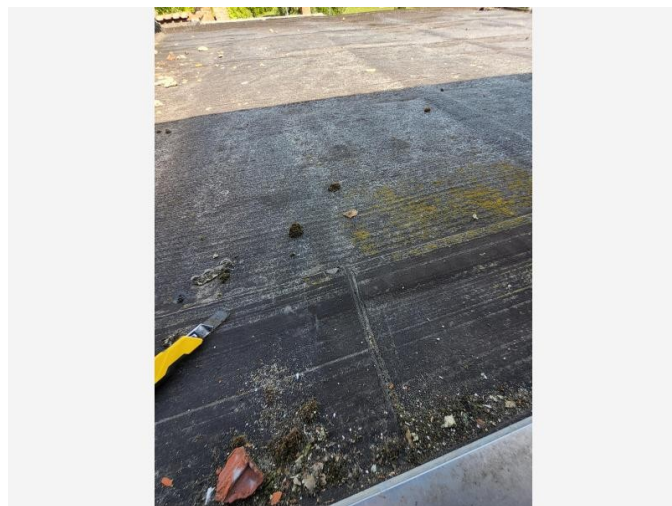
Fiche 8: Roofing dakbedekking

Geen asbest

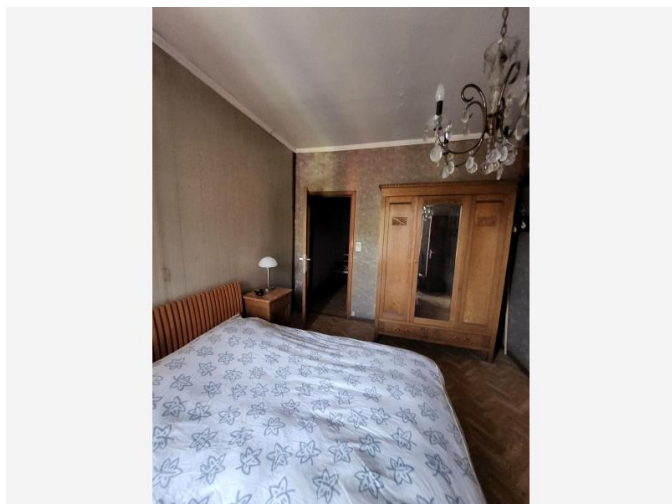
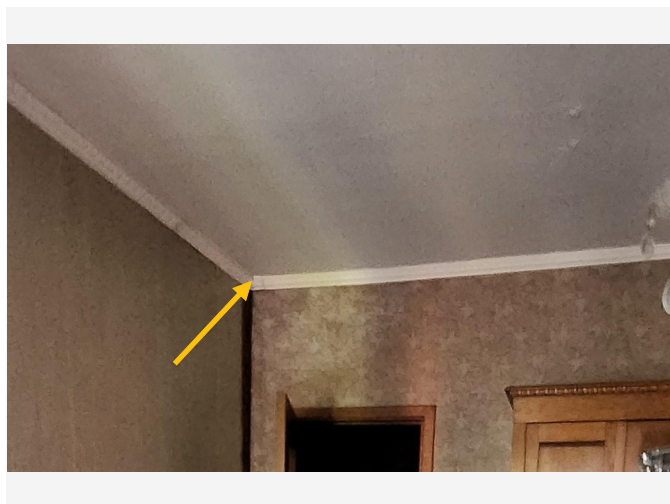
Fiche 9: Pleisterwerk plafonds

Geen asbest

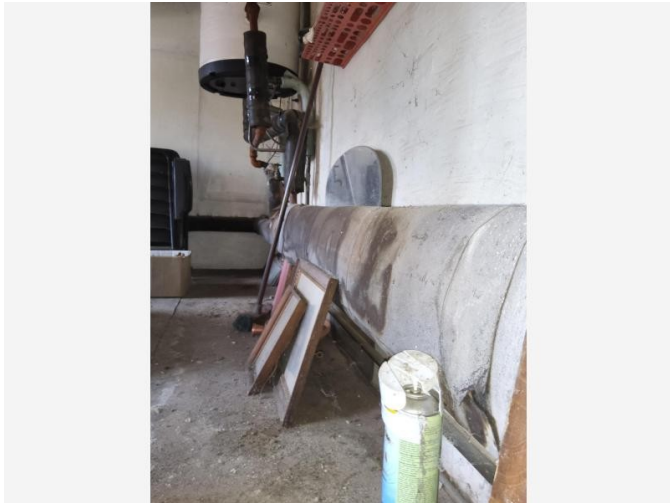
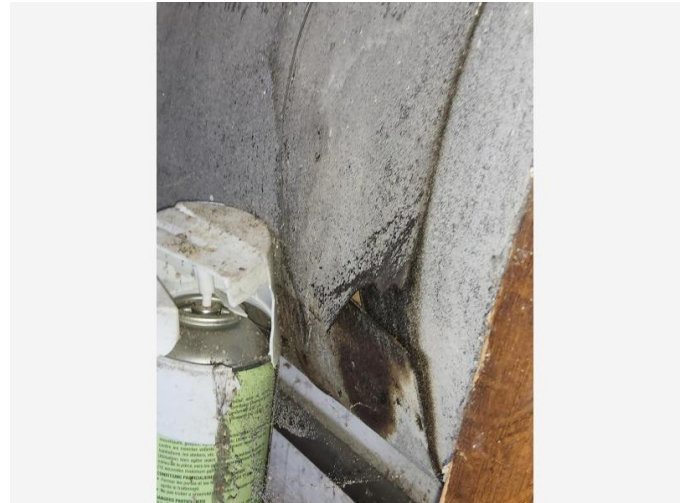
Fiche 11: Leidingisolatie in karton

Geen asbest

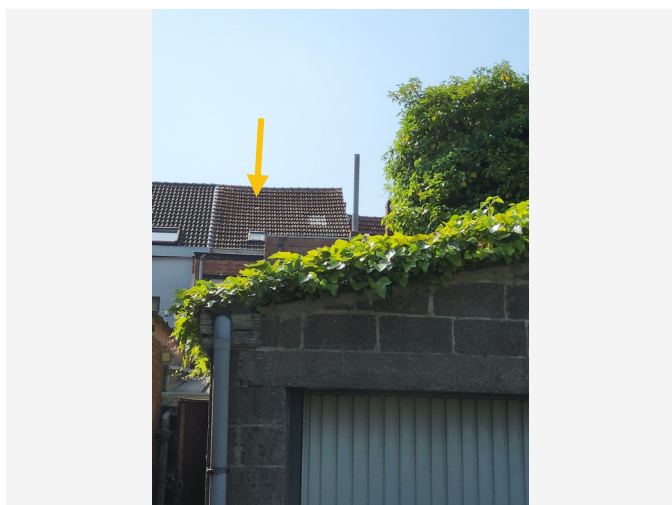
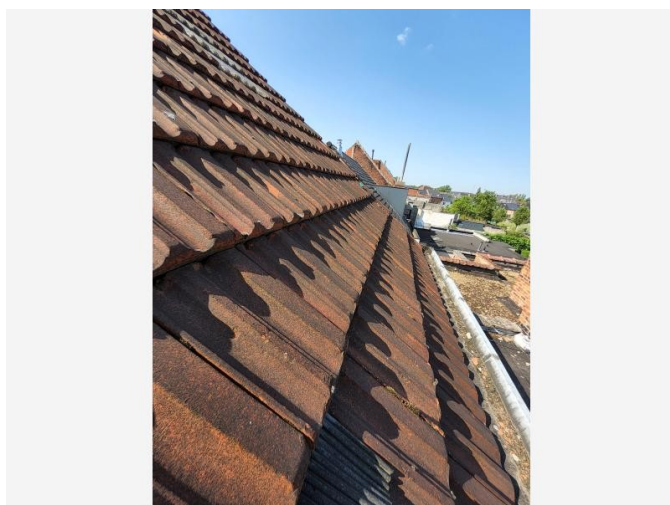
Beschrijving	Notitie	Terug te vinden op plannen
Fiche 13: Dakbedekking in dakpannen	De dakbedekking is niet-asbestverdacht.	Plan 1.4: Woning dakplan
