Asbestinventarisatetest

Opwijksestraat 233, 9280 Lebbeke

Zone 1: Woning

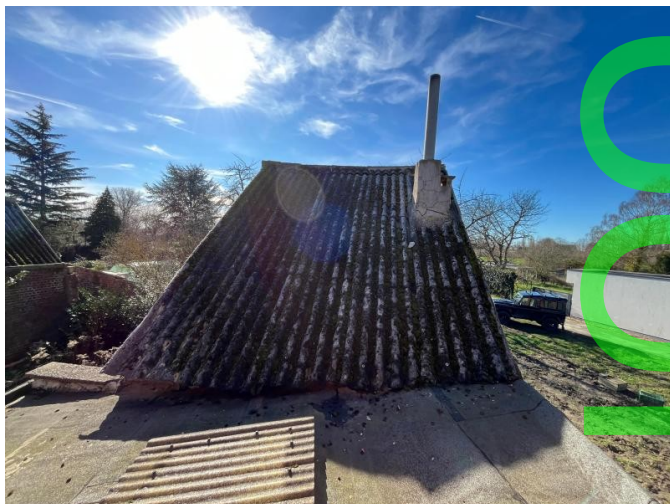
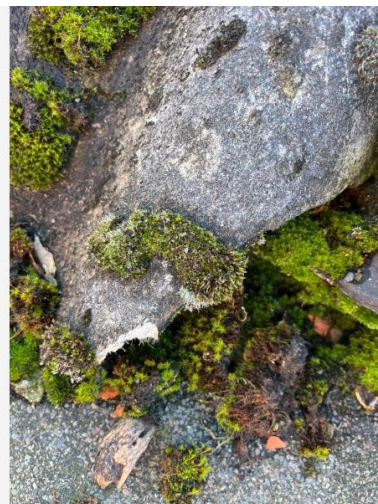
Dringend verwijderen

Eindbeoordeling materiaalrisico	Hoog materiaalrisico en/of hoge kans op vezelvrijgave
---------------------------------	---

Gebondenheid	Categorie 1: hechtgebonden in oorsprong
Asbestsoort (vezeltype)	Crocidoliet aanwezig
Asbestconcentratie	Laag (< 50%)
Afschermingsgraad van het gehele materiaal	Geheel of deels (ook) vrij aan de binnenlucht
Toestand van het materiaal	Matig beschadigd, matig verweerd

#	Type	Referentie	Resultaat
1.1	Puntmonster	GP1	Chrysotiel, Crocidoliet

Beschrijving	Golfplaten asbestcement
Omgeving	Grenst aan binnen- en buitenlucht
Primaire drager	Schuin dak
Asbestmateriaal	Dak- en gevelbekleding - Golfplaat
Bindmiddel van asbestmateriaal	Cement
Gebondenheid op basis van bindmiddel	Hecht
Hoeveelheid (oppervlakte - aantal)	<ul style="list-style-type: none">• 149,00 m² - 1 stuk
Totale oppervlakte	149,00 m ²
Eenvoudig bereikbaar	Ja
Bevestigingswijze	<ul style="list-style-type: none">• Geklemd• Genageld, geniet
Identificatiemethode	Een monstername door de asbestdeskundige met laboanalyse door een asbestlabo.
Destructieve handeling voor identificatie	Nee

- Zorg voor een veilig beheer. Vermijd het beschadigen van het asbestmateriaal. Controleer de toestand jaarlijks op wijzigingen.
- Hemelwater dat afspoelt van asbestcement daken of gevels kan asbestdeeltjes bevatten. Gebruik het enkel voor gesloten circuits (bv. spoelen toiletten). Reinig na het vervangen van het dak of de gevel de dakgoten en regenwaterput of -ton om asbesthoudend sediment of slib te verwijderen

- Eenvoudige handelingen: mag via doe-het-zelf of door werknemer(s) met opleidingsattest eenvoudige handelingen
De materialen dienen zoveel mogelijk in één geheel verwijderd te worden, zonder deze te breken. De golfplaten worden voorzichtig losgemaakt en omzichtig in de daarvoor voorziene container gedeponeed te worden. Om de binding van de toepassing te bevorderen tijdens de verwijdering is het aangeraden de coating in te sproeien met een fixatiemiddel onder lage druk (bv een haarlak met handpompje)

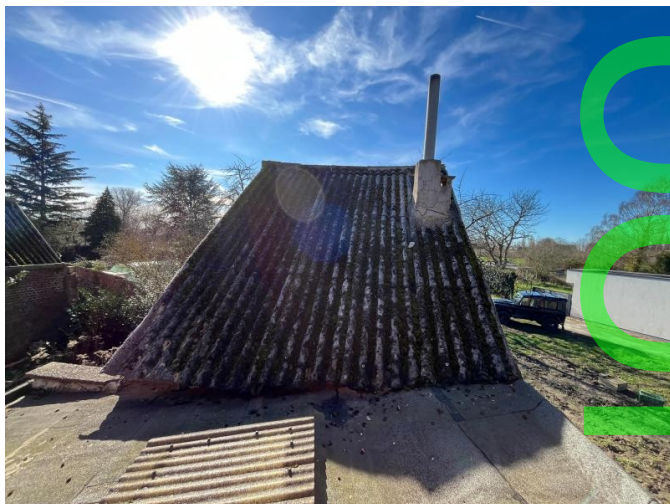
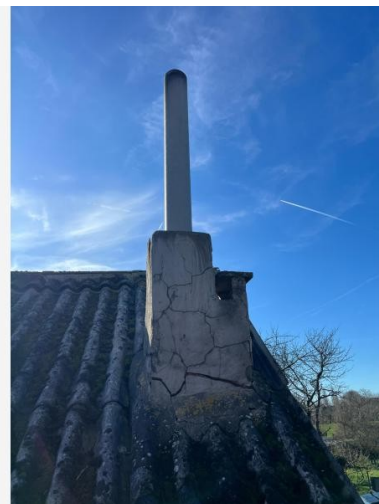
Verwijderen

Eindbeoordeling materiaalrisico	Verhoogd materiaalrisico en/of verhoogde kans op vezelvrijgave
---------------------------------	--

Gebondenheid	Categorie 1: hechtgebonden in oorsprong
Asbestsoort (vezeltype)	Crocidoliet aanwezig
Asbestconcentratie	Laag (< 50%)
Afschermingsgraad van het gehele materiaal	Geheel of deels (ook) vrij aan binnenluchtstromen
Toestand van het materiaal	Licht beschadigd, licht verweerd. Intact calciumsilicaatmateriaal of categorie III 'gebondenheid'

Beschrijving	Rookgaskanaal asbestcement
Omgeving	Buiten
Primaire drager	Sanitaire infrastructuur en uitrusting (toe- en afvoer)
Asbestmateriaal	Rookgaskanaal
Bindmiddel van asbestmateriaal	Cement
Gebondenheid op basis van bindmiddel	Hecht
Hoeveelheid (lengte - omtrek - dikte - aantal)	<ul style="list-style-type: none">• 1,00 m - 40,00 cm - 0,99 cm - 1 stuk
Totaal volume	0,004 m ³
Eenvoudig bereikbaar	Ja
Bevestigingswijze	<ul style="list-style-type: none">• Geklemd
Identificatiemethode	De asbestdeskundige beoordeelt het materiaal als asbesthoudend, en dit zonder monstername.
Destructieve handeling voor identificatie	Nee

- Zorg voor een veilig beheer. Vermijd het beschadigen van het asbestmateriaal. Controleer de toestand jaarlijks op wijzigingen.
- Scherm in afwachting van verwijdering het asbestmateriaal af van luchtstromingen en versterking: bijvoorbeeld door het te verpakken, te fixeren, af te dekken, signalisatie - afbakening aan te brengen, ...
- Voer bijkomende staalname(s) uit.

- Eenvoudige handelingen: mag via doe-het-zelf of door werknemer(s) met opleidingsattest eenvoudige handelingen
De materialen dienen zoveel mogelijk in één geheel verwijderd te worden, zonder deze te breken. Het rookgaskanaal wordt voorzichtig losgemaakt en omzichtig in de daarvoor voorziene container gedeponneerd. Om de binding van de toepassing te bevorderen tijdens de verwijdering is het aangeraden de coating in te sproeien met een fixatiemiddel onder lage druk (bv een haarlak met handpompje)

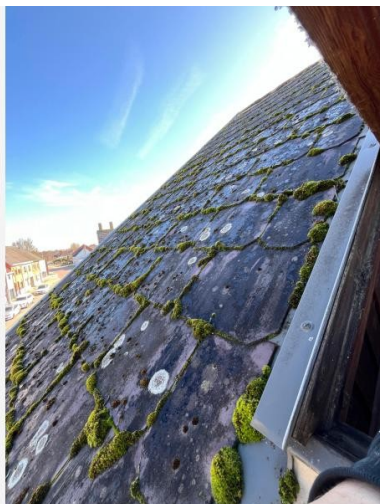
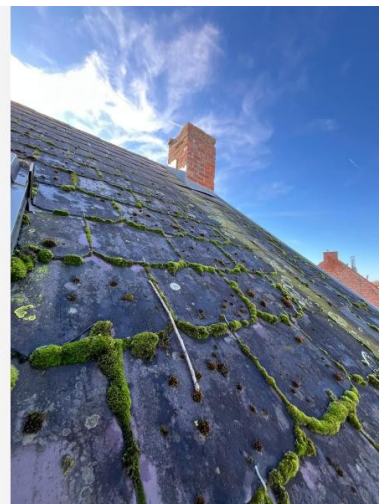
Verwijderen

Eindbeoordeling materiaalrisico	Verhoogd materiaalrisico en/of verhoogde kans op vezelvrijgave
---------------------------------	--

Gebondenheid	Categorie 1: hechtgebonden in oorsprong
Asbestsoort (vezeltype)	Alleen chrysotiel
Asbestconcentratie	Laag (< 50%)
Afschermingsgraad van het gehele materiaal	Geheel of deels vrij aan de buitenlucht
Toestand van het materiaal	Matig beschadigd, matig verweerd

#	Type	Referentie	Resultaat
3.1	Puntmonster	L1	Chrysotiel

Beschrijving	Leien dak
Omgeving	Buiten
Primaire drager	Schuin dak
Asbestmateriaal	Dak- en gevelbekleding - Lei, shingle
Bindmiddel van asbestmateriaal	Cement
Gebondenheid op basis van bindmiddel	Hecht
Hoeveelheid (oppervlakte - aantal)	<ul style="list-style-type: none">• 76,00 m² - 1 stuk
Totale oppervlakte	76,00 m ²
Eenvoudig bereikbaar	Ja
Bevestigingswijze	<ul style="list-style-type: none">• Geklemd• Genageld, geniet
Identificatiemethode	Een monstername door de asbestdeskundige met laboanalyse door een asbestlabo.
Destructieve handeling voor identificatie	Nee

- Zorg voor een veilig beheer. Vermijd het beschadigen van het asbestmateriaal. Controleer de toestand jaarlijks op wijzigingen.
- Hemelwater dat afspoelt van asbestcement daken of gevels kan asbestdeeltjes bevatten. Gebruik het enkel voor gesloten circuits (bv. spoelen toiletten). Reinig na het vervangen van het dak of de gevel de dakgoten en regenwaterput of -ton om asbesthoudend sediment of slib te verwijderen

- Eenvoudige handelingen: mag via doe-het-zelf of door werknemer(s) met opleidingsattest eenvoudige handelingen
De materialen dienen zoveel mogelijk in één geheel verwijderd te worden, zonder deze te breken. De leien worden voorzichtig losgemaakt en omzichtig in de daarvoor voorziene container gedeponeerd te worden. Om de binding van de toepassing te bevorderen tijdens de verwijdering is het aangeraden de coating in te sproeien met een fixatiemiddel onder lage druk (bv een haarlak met handpompje)

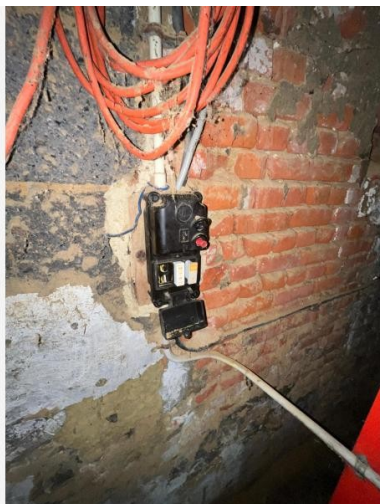
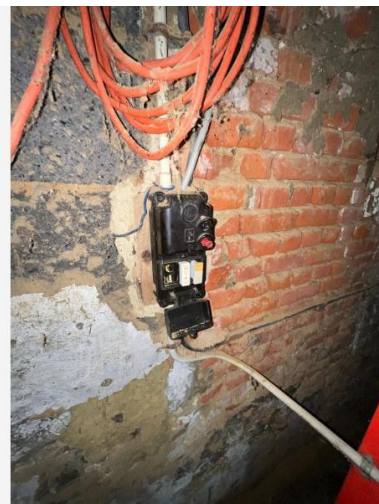
Zorgvuldig beheren

Eindbeoordeling materiaalrisico	Laag materiaalrisico en/of verlaagde kans op vezelvrijgave
---------------------------------	--

Gebondenheid	Categorie 1: hechtgebonden in oorsprong
Asbestsoort (vezeltype)	Crocidoliet aanwezig
Asbestconcentratie	Laag (< 50%)
Afschermingsgraad van het gehele materiaal	Geheel of deels (ook) vrij aan de binnenlucht
Toestand van het materiaal	Onbeschadigd, niet verweerd

Beschrijving	Elektrische componenten in bakeliet
Omgeving	Binnen
Primaire drager	Communicatie en elektrische infrastructuur en uitrusting
Asbestmateriaal	Plaat, paneel, tablet - Type Bakeliet
Bindmiddel van asbestmateriaal	Kunststof of -hars
Gebondenheid op basis van bindmiddel	Hecht
Hoeveelheid (oppervlakte - dikte - aantal)	<ul style="list-style-type: none">• 0,10 m² - 10,00 cm - 1 stuk
Totaal volume	0,01 m ³
Eenvoudig bereikbaar	Ja
Bevestigingswijze	<ul style="list-style-type: none">• Geschroefd
Identificatiemethode	<p>De asbestdeskundige beoordeelt het materiaal als asbestverdacht en dus asbesthoudend, en dit zonder monstername.</p> <p>Motivatie: De monstername brengt andere schade aan dan schade die inherent is aan de monstername.</p>
Destructieve handeling voor identificatie	Nee
Opmerking	<p>Als deskundige hebben wij niet geverifieerd dat het materiaal bakeliet betreft of harde PVC. Bakeliet wordt door ons beschouwd als een asbestverdachte toepassing, aangezien het in veel gevallen asbesthoudend is. We hebben echter geen staalname uitgevoerd om de functionaliteit van de bakelieten toepassingen niet in gevaar te brengen.</p>

- Zorg voor een veilig beheer. Vermijd het beschadigen van het asbestmateriaal. Controleer de toestand jaarlijks op wijzigingen.

- Eenvoudige handelingen: mag via doe-het-zelf of door werknemer(s) met opleidingsattest eenvoudige handelingen
Bakeliet kan altijd asbest bevatten.
Vermijd breken tijdens verwijderen van asbesttoepassing.
Maak gebruik van de juiste PBM's.
Zie huidige wetgeving.

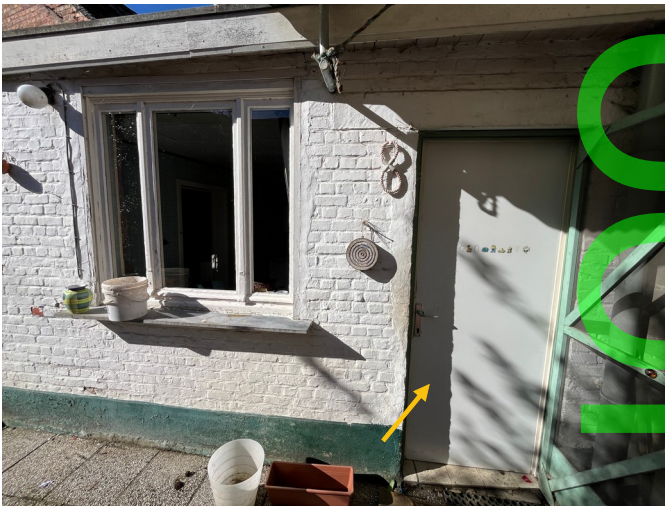
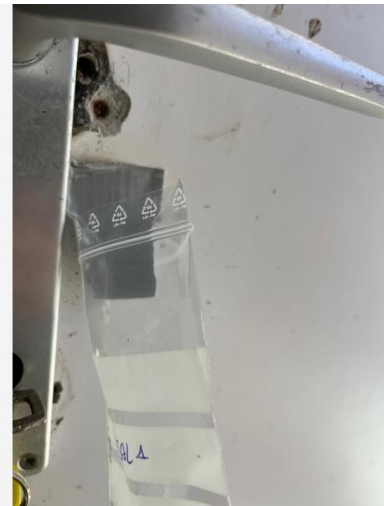
Zorgvuldig beheren

Eindbeoordeling materiaalrisico	Laag materiaalrisico en/of verlaagde kans op vezelvrijgave
---------------------------------	--

Gebondenheid	Categorie 1: hechtgebonden in oorsprong
Asbestsoort (vezeltype)	Alleen chrysotiel
Asbestconcentratie	Laag (< 50%)
Afschermingsgraad van het gehele materiaal	Geheel of deels (ook) vrij aan de binnenlucht
Toestand van het materiaal	Licht beschadigd, licht verweerd. Intact calciumsilicaatmateriaal of categorie III 'gebondenheid'

#	Type	Referentie	Resultaat
5.1	Puntmonster	GLASAL1	Chrysotiel

Beschrijving	Glasal paneel achterdeur
Omgeving	Binnen
Primaire drager	Wandopening verticaal (raam, deur, ...)
Asbestmateriaal	Plaat, paneel, tablet - Geëmailleerd, type Glasal
Bindmiddel van asbestmateriaal	Cement
Gebondenheid op basis van bindmiddel	Hecht
Hoeveelheid (oppervlakte - dikte - aantal)	<ul style="list-style-type: none">1,00 m² - 1,00 cm - 1 stuk
Totaal volume	0,01 m ³
Eenvoudig bereikbaar	Ja
Bevestigingswijze	<ul style="list-style-type: none">Geklemd
Identificatiemethode	Een monstername door de asbestdeskundige met laboanalyse door een asbestlabo.
Destructieve handeling voor identificatie	Nee

- Zorg voor een veilig beheer. Vermijd het beschadigen van het asbestmateriaal. Controleer de toestand jaarlijks op wijzigingen.

- Eenvoudige handelingen: mag via doe-het-zelf of door werknemer(s) met opleidingsattest eenvoudige handelingen
De materialen dienen zoveel mogelijk in één geheel verwijderd te worden, zonder deze te breken. Het glasal paneel kan worden verwijderd door de deur in zijn gehele voorzichtig los te maken en omzichtig in de daarvoor voorziene container gedeponerd te worden. Om de binding van de toepassing te bevorderen tijdens de verwijdering is het aangeraden de coating in te sproeien met een fixatiemiddel onder lage druk (bv een haarlak met handpompje)

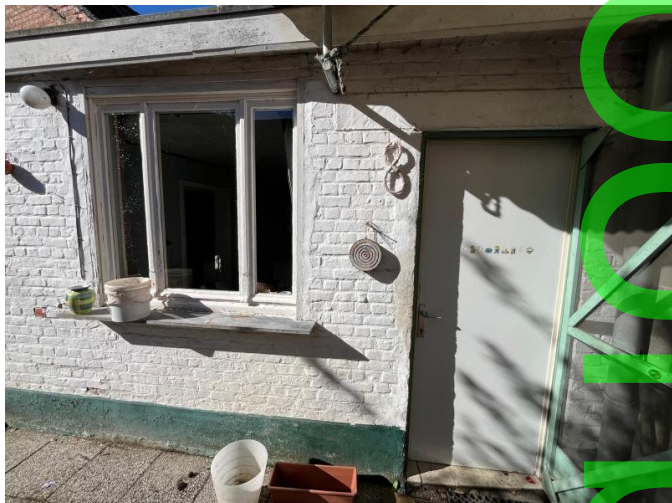
Fiche 6: Afdichtingsmateriaal (mastiek, kit, ...) aan schrijnwerk

#	Type	Referentie	Resultaat
6.1	Puntmonster	MAS1

Beschrijving	Afdichtingsmateriaal (mastiek, kit, ...) aan schrijnwerk
Omgeving	Buiten
Primaire drager	Wandopening verticaal (raam, deur, ...)
Asbestmateriaal	In-situ afwerkingslagen - Pasta, stopverf, voegsel, stopsel, vulsel, mastiek, katten, ...
Bindmiddel van asbestmateriaal	Kitten, mastiek, pasta
Gebondenheid op basis van bindmiddel	Hecht
Hoeveelheid (gewicht - aantal)	<ul style="list-style-type: none">• 10,00 kg - 1 stuk
Totaal gewicht	10,00 kg
Eenvoudig bereikbaar	Ja
Bevestigingswijze	
Identificatiemethode	Een monstername door de asbestdeskundige met laboanalyse door een asbestlabo.
Destructieve handeling voor identificatie	Nee

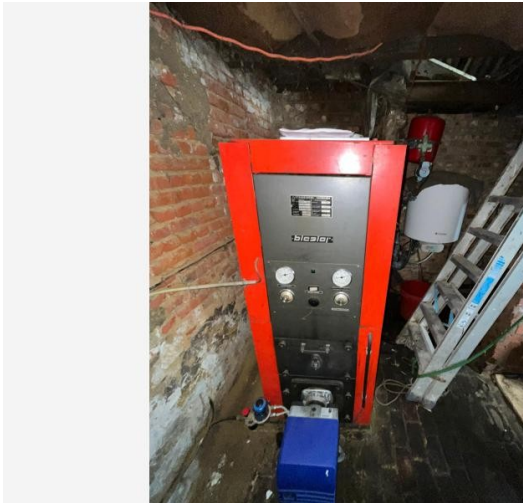
Tijdelijke beperking

Reden: Is niet waarneembaar

Uitleg van de asbestdeskundige: Deze verplicht te beschrijven ruimte of materiaal is niet waarneembaar waardoor er op dit ogenblik in de databank geen adviesfiche voor kan opgesteld worden.

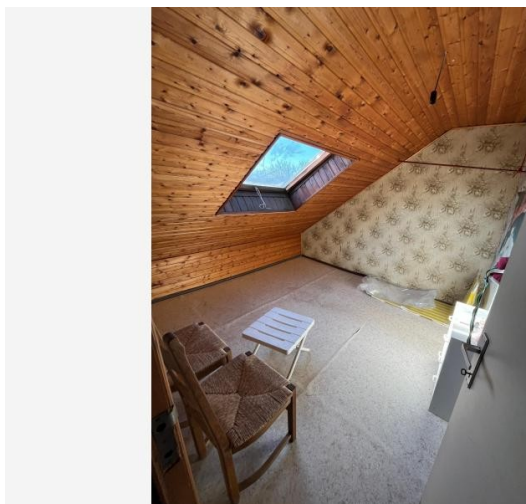
Permanente beperking

Reden: Het te onderzoeken materiaal situeert zich hoger dan 3,50 m te rekenen vanaf een veilige ondergrond

Uitleg van de asbestdeskundige: Het onderdak is niet waarneembaar vanwege de hoogte, die meer dan 3,5 meter bedraagt. Door de afwerkingsgraad aan de binnenzijde van de bovenste verdieping is het onderdak niet zichtbaar of inspecteerbaar. We hebben geprobeerd een lei op te tillen om het onderdak te inspecteren, maar dit is niet gelukt. Alleen destructief onderzoek kan bepalen of het onderdak al dan niet asbesthoudend is (type menuiserite).

(Asbest)materiaal	Plaat, paneel, tablet - Type Menuiserite
Karakterisatie	Asbest (verdacht)
Primaire drager	Schuin dak

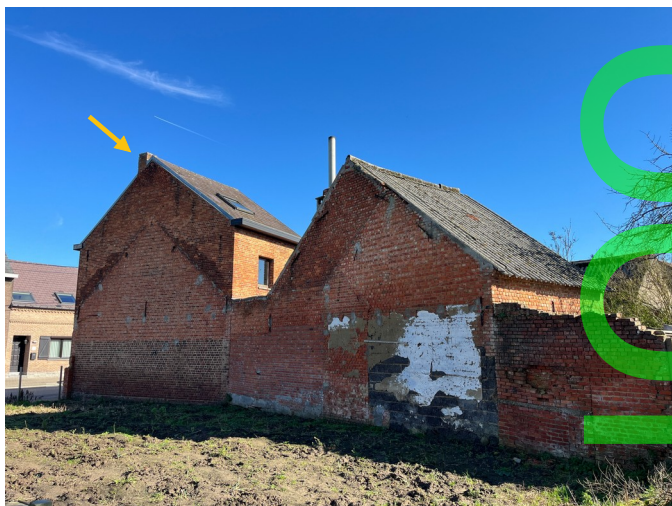
Tijdelijke beperking

Reden: Het te onderzoeken materiaal situeert zich hoger dan 3,50 m te rekenen vanaf een veilige ondergrond

Uitleg van de asbestdeskundige: Het rookgaskanaal is niet beoordeeld. Aan de binnenzijde is de kachel aangesloten. Aan de buitenzijde is het hoger dan 3,5 meter om de schoorsteen te inspecteren. Het is niet zichtbaar of er een asbestverdacht rookgaskanaal aanwezig is in de schoorsteen. Conform ons inspectieprotocol mogen wij een beperking inroepen voor hoogtes hoger dan 3,5 m. Indien men dit wil laten onderzoeken, dient er een nieuwe afspraak gemaakt te worden en moet er een hoogtewerker voorzien worden, evenals iemand die bevoegd is om deze te bedienen en eventueel een techniker die de al dan niet aanwezige schouwhoed kan afnemen en weer terugplaatsen.

(Asbest)materiaal	Rookgaskanaal
Karakterisatie	Asbest (verdacht)
Primaire drager	HVAC infrastructuur en uitrusting

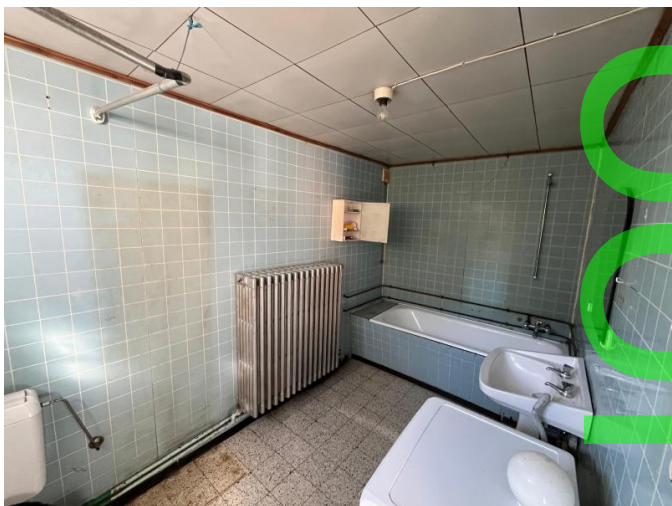
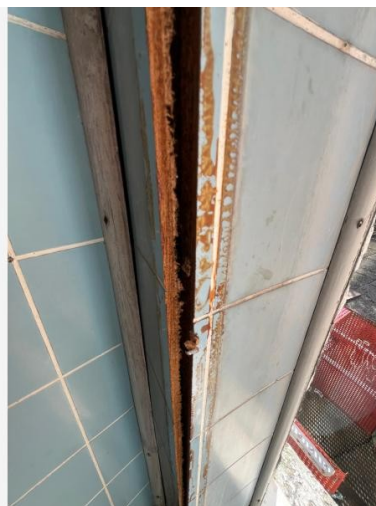
De wanden zijn gemaakt van niet-asbestverdachte materialen (bijvoorbeeld houten lambrisering, vezelplaat, laminaat, gypoc, ...), deze toepassingen zijn niet asbestverdacht. We hebben echter niet kunnen vaststellen of er mogelijk asbestverdachte of asbesthoudende materialen achter deze toepassingen aanwezig zijn. Bij renovatie of sloop is het aangeraden om een destructief onderzoek te laten uitvoeren van deze toepassingen.

Basis voor advies	De asbestdeskundige beoordeelt het materiaal als niet-asbestverdacht.
Primaire drager	Binnenwand

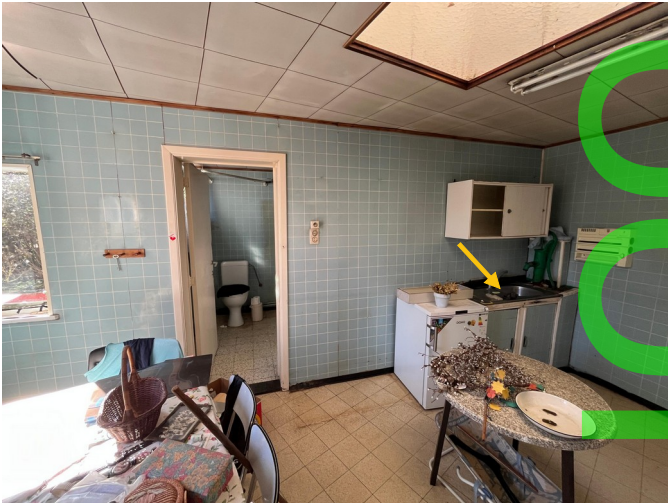
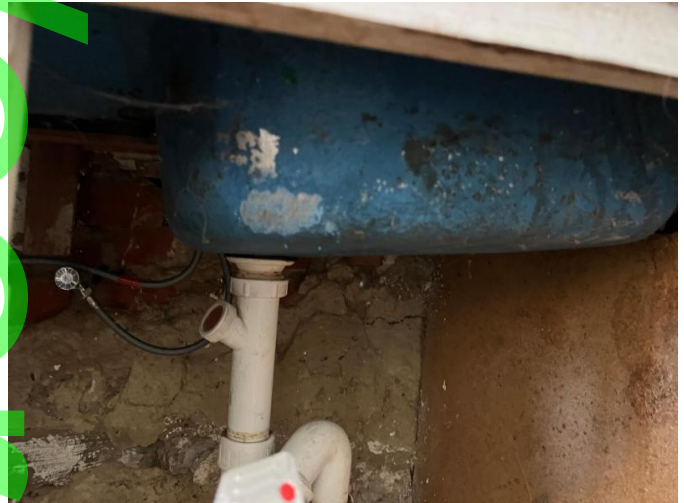
Beschrijving	Coating onderkant gootsteen
Omgeving	Binnen
Primaire drager	Gootsteen
Bindmiddel van materiaal	Kitten, mastiek, pasta
Gebondenheid op basis van bindmiddel	Hecht
Hoeveelheid (gewicht - aantal)	<ul style="list-style-type: none">• 0,50 kg - 1 stuk
Totaal gewicht	0,50 kg
Identificatiemethode	Een monstername door de asbestdeskundige met laboanalyse door een asbestlabo .
Destructieve handeling voor identificatie	Nee

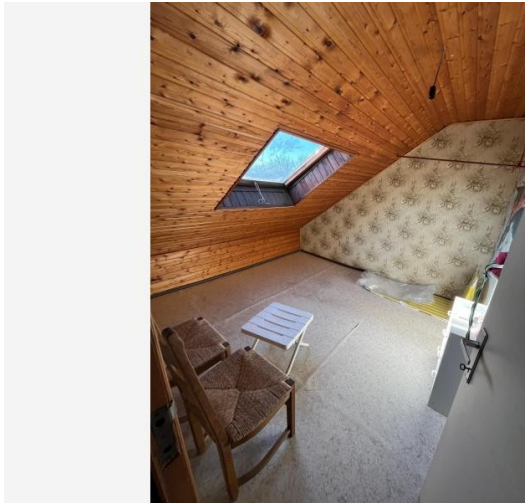
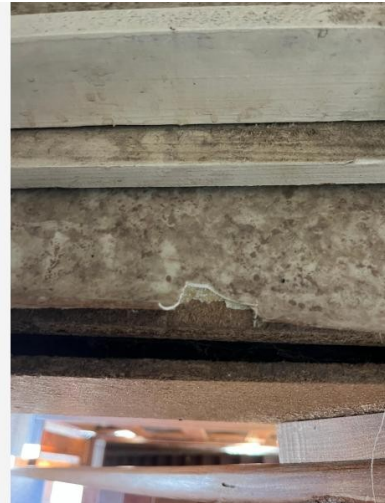
Beschrijving	vinyl - zolderverdieping
Omgeving	Binnen
Primaire drager	Vloer
Bindmiddel van materiaal	Karton - papier - viltachtig
Gebondenheid op basis van bindmiddel	Niet-hechtgebonden
Hoeveelheid (oppervlakte - aantal)	<ul style="list-style-type: none">• 43,00 m² -1 stuk
Totale oppervlakte	43,00 m ²
Identificatiemethode	Een monstername door de asbestdeskundige met laboanalyse door een asbestlabo.
Destructieve handeling voor identificatie	Nee

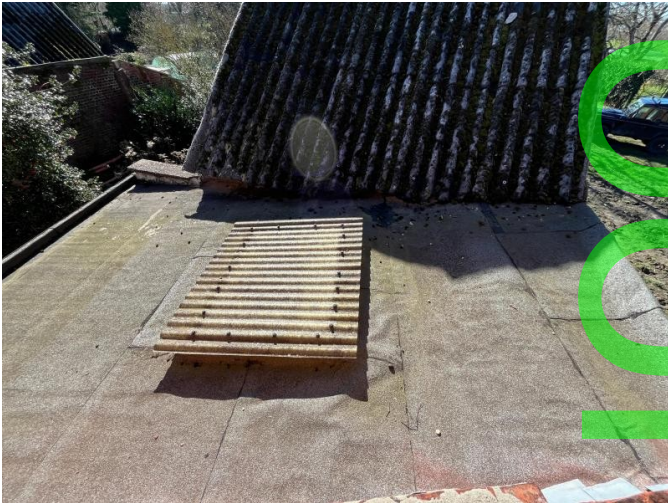
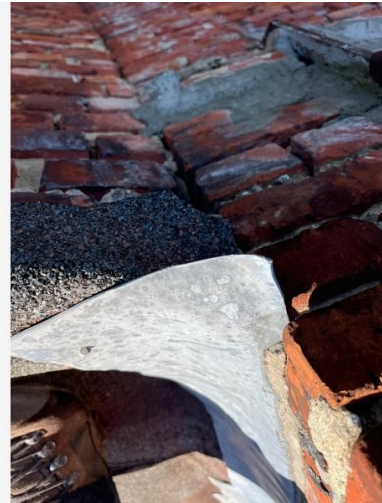
Fiche 15: Roofing plat dak

Beschrijving	Roofing plat dak
Omgeving	Buiten
Primaire drager	Plat dak
Bindmiddel van materiaal	Bitumen (roofing, teer, asfalt)
Gebondenheid op basis van bindmiddel	Hecht
Hoeveelheid (oppervlakte - aantal)	<ul style="list-style-type: none">• 14,00 m² - 1 stuk
Totale oppervlakte	14,00 m ²
Identificatiemethode	Een monstername door de asbestdeskundige met laboanalyse door een asbestlabo.
Destructieve handeling voor identificatie	Nee
Opmerking	Om gevolgschade en lekkages te voorkomen en niet destructief te werk te gaan, is alleen de toplaag bemonsterd. We kunnen geen uitspraak doen over de onderliggende lagen. Bij renovatie of sloop dient er een destructief onderzoek uitgevoerd te worden van de roofing wanneer deze komt bloot te liggen.
