# Asbestinventarisatetest

Bosdreef 25, 9255 Buggenhout

Attestnummer : 20260602-000062.000

**Niet-asbestveilig**

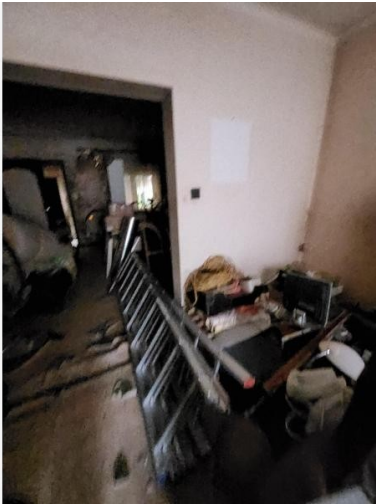
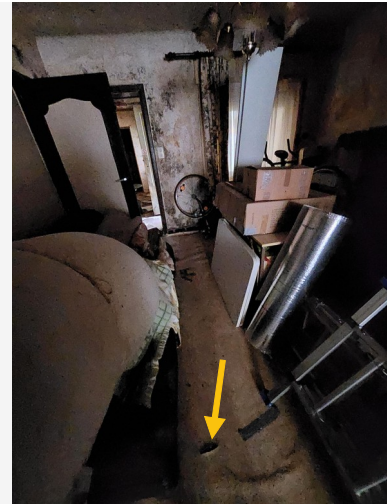
Het asbestmateriaal valt onder de mijlpaal van 2034.

**Dringend verwijderen**

Eindbeoordeling materiaalrisico	Hoog materiaalrisico en/of hoge kans op vezelvrijgave
---------------------------------	---

Gebondenheid	Categorie 2: niet-hechtgebonden met matrix
Asbestsoort (vezeltype)	Alleen chrysotiel aanwezig
Asbestconcentratie	Hoog ( $\geq 50\%$ )
Afschermingsgraad van het gehele materiaal	Geheel of deels vrij aan de binnenlucht, maar geen contact met binnenluchtstromen
Toestand van het materiaal	Matig beschadigd, matig verweerd

#	Type	Referentie	Resultaat
1.1	Puntmonster	MM05	Chrysotiel

Beschrijving	Vinyl
Omgeving	Binnen
Primaire drager	Vloer
Asbestmateriaal	Prefab - afwerking - Vloerzeil
Bindmiddel van asbestmateriaal	Karton - papier - viltachtig
Gebondenheid op basis van bindmiddel	Niet-hechtgebonden
Hoeveelheid (oppervlakte - aantal)	<ul style="list-style-type: none"><li>• 80,00 m<sup>2</sup> - 1 stuk</li></ul>
Totale oppervlakte	80,00 m <sup>2</sup>
Eenvoudig bereikbaar	Ja
Bevestigingswijze	<ul style="list-style-type: none"><li>• Verlijmd, ingegoten, versmeerd</li></ul>
Identificatiemethode	Een monstername door de asbestdeskundige met laboanalyse door een asbestlabo.
Destructieve handeling voor identificatie	Nee
Opmerking	De hoeveelheid is een zo nauwkeurig mogelijke opmeting, waar evenwel kleine afwijkingen op mogelijk zijn.

- Zorg voor een veilig beheer. Vermijd het beschadigen van het asbestmateriaal. Controleer de toestand jaarlijks op wijzigingen.
- Verwijder dit asbestmateriaal zo snel mogelijk. Volg de toestand goed op.

- Hermetische zone (erkend asbestverwijderaar)  
Deze toepassing mag uitsluitend door een erkende asbestverwijderaar via de methodiek van hermetische zone verwijderd worden omdat verwijdering via de methodiek van eenvoudige handelingen en/of couveusezakmethode niet toegelaten is. De verwijdering leidt automatisch tot een verhoogd risico op vrijgave van asbestvezels (maximale concentratie 0,01 vezels/cm - CODEX Art. VI.3-54). (Bron: CODEX - Art. VI.3-61.- par 1.).

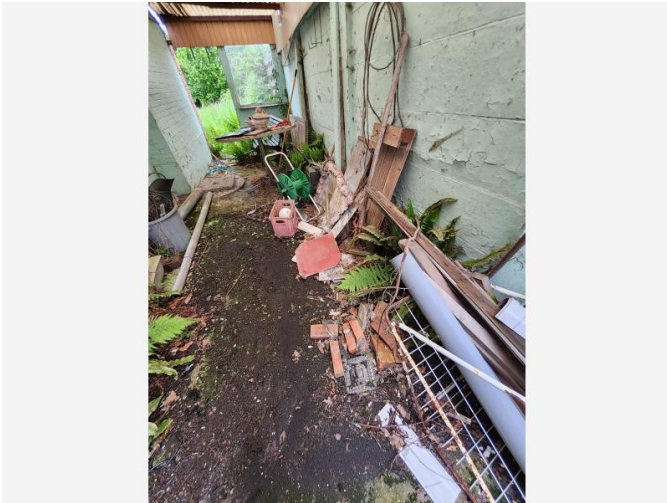
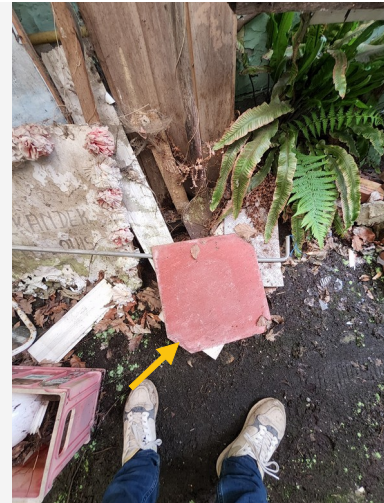
Het asbestmateriaal valt onder de mijlpaal van 2040.

**Dringend verwijderen**

<b>Beschrijving</b>	Afval (leien)
<b>Type afvalstof</b>	Betreft stock-voorraad of gedemonteerde asbestmaterialen
<b>Aanwezige resten</b>	Leien
<b>Omgeving</b>	Binnen
<b>Primaire drager</b>	Vloer
<b>Asbestmaterialen</b>	<ul style="list-style-type: none"><li>Dak- en gevelbekleding - Lei, shingle</li></ul>
<b>Bindmiddel van asbestmateriaal</b>	Cement
<b>Gebondenheid op basis van bindmiddel</b>	Hecht
<b>Hoeveelheid (gewicht - aantal)</b>	<ul style="list-style-type: none"><li>3,00 kg - 1 stuk</li></ul>
<b>Totaal gewicht</b>	3,00 kg
<b>Eenvoudig bereikbaar</b>	Ja
<b>Identificatiemethode</b>	De asbestdeskundige beoordeelt het materiaal als asbestverdacht en dus asbesthoudend, en dit zonder monstername.
<b>Opmerking</b>	De hoeveelheid is een zo nauwkeurig mogelijke opmeting, waar evenwel kleine afwijkingen op mogelijk zijn.

- Verwijder het asbestafval.

- Eenvoudige handelingen: mag via doe-het-zelf of door werknemer(s) met opleidingsattest eenvoudige handelingen  
Deze toepassing mag door een aannemer die over een opleidingsattest eenvoudige handelingen beschikt of door een particulier (doe-het-zelver), verwijderd worden indien er geen verhoogd risico op vrijgave van asbestvezels (max. concentratie 0,01 vezels/cm<sup>3</sup> - CODEX Art. VI.3-54) ontstaat en de toepassing voorafgaand wordt gefixeerd/bevochtigd. De individuele elementen moeten zonder machinale werktuigen (boormachine, slijpschijf, hogedrukreiniger, etc.) en zonder breken of gooien een voor een losgemaakt worden en dubbel en luchtdicht verpakt afgevoerd worden naar een erkend afvalpunt (recyclagepark). Daar moeten ze voorzichtig in de container voor asbestafval worden gelegd. Op het recyclagepark worden uitsluitend hechtgebonden asbestmaterialen aanvaard. Niet-hechtgebonden asbestmaterialen kunnen enkel bij een erkend asbestverwijderaar of asbestafvalverwerker worden aangeboden.

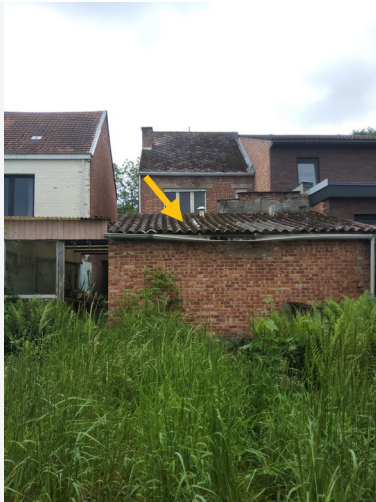
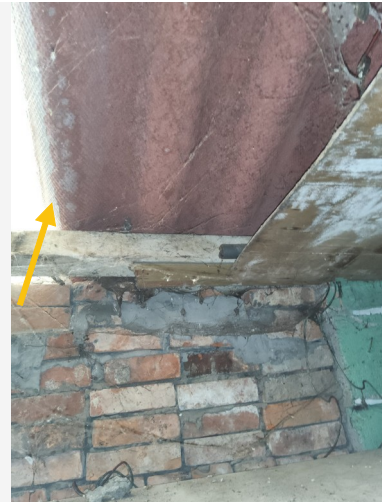
Het asbestmateriaal valt onder de mijlpaal van 2034.

Verwijderen

Eindbeoordeling materiaalrisico	Verhoogd materiaalrisico en/of verhoogde kans op vezelvrijgave
---------------------------------	--

Gebondenheid	Categorie 1: hechtgebonden in oorsprong
Asbestsoort (vezeltype)	Alleen chrysotiel aanwezig
Asbestconcentratie	Laag (< 50%)
Afschermingsgraad van het gehele materiaal	Geheel of deels vrij aan de binnenlucht, maar geen contact met binnenluchtstromen
Toestand van het materiaal	Matig beschadigd, matig verweerd

#	Type	Referentie	Resultaat
3.1	Puntmonster	MM03	Chrysotiel

<b>Beschrijving</b>	Dak in golfplaten (cement)
<b>Omgeving</b>	Buiten
<b>Primaire drager</b>	Schuin dak
<b>Asbestmateriaal</b>	Dak- en gevelbekleding - Golfplaat
<b>Bindmiddel van asbestmateriaal</b>	Cement
<b>Gebondenheid op basis van bindmiddel</b>	Hecht
<b>Hoeveelheid (oppervlakte - aantal)</b>	<ul style="list-style-type: none"><li>• 15,00 m<sup>2</sup> - 1 stuk</li></ul>
<b>Totale oppervlakte</b>	15,00 m <sup>2</sup>
<b>Eenvoudig bereikbaar</b>	Ja
<b>Bevestigingswijze</b>	<ul style="list-style-type: none"><li>• Geklemd</li><li>• Geschroefd</li></ul>
<b>Identificatiemethode</b>	Een monstername door de asbestdeskundige met laboanalyse door een asbestlabo.
<b>Destructieve handeling voor identificatie</b>	Nee
<b>Opmerking</b>	De hoeveelheid is een zo nauwkeurig mogelijke opmeting, waar evenwel kleine afwijkingen op mogelijk zijn.

- Verwijder dit asbestmateriaal zo snel mogelijk. Volg de toestand goed op.
- Hemelwater dat afspoelt van asbestcement daken of gevels kan asbestdeeltjes bevatten. Gebruik het enkel voor gesloten circuits (bv. spoelen toiletten). Reinig na het vervangen van het dak of de gevel de dakgoten en regenwaterput of -ton om asbesthoudend sediment of slib te verwijderen

- Eenvoudige handelingen: mag via doe-het-zelf of door werknemer(s) met opleidingsattest eenvoudige handelingen  
Deze toepassing mag door een aannemer die over een opleidingsattest eenvoudige handelingen beschikt of door een particulier (doe-het-zelver), verwijderd worden indien er geen verhoogd risico op vrijgave van asbestvezels (max. concentratie 0,01 vezels/cm<sup>3</sup> - CODEX Art. VI.3-54) ontstaat en de toepassing voorafgaand wordt gefixeerd/bevochtigd. De individuele elementen moeten zonder machinale werktuigen (boormachine, slijpschijf, hogedrukreiniger, â ) en zonder breken of gooien een voor een losgemaakt worden en dubbel en luchtdicht verpakt afgevoerd worden naar een erkend afvalpunt (recyclagepark). Daar moeten ze voorzichtig in de container voor asbestafval worden gelegd. Op het recyclagepark worden uitsluitend hechtgebonden asbestmaterialen aanvaard. Niet-hechtgebonden asbestmaterialen kunnen enkel bij een erkend asbestverwijderaar of asbestafvalverwerker worden aangeboden.

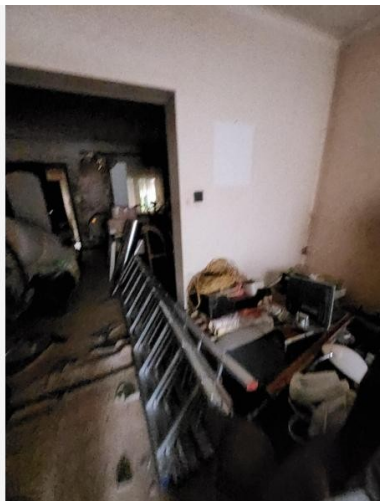
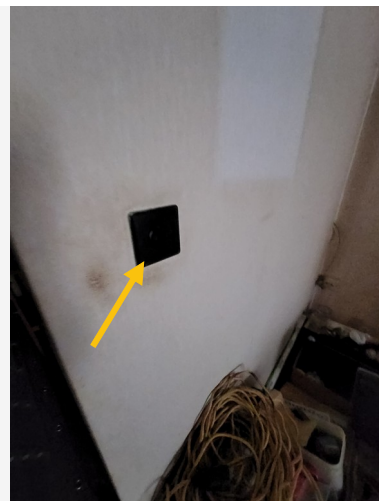
Het asbestmateriaal valt onder de mijlpaal van 2040.

Verwijderen

Verhoogd materiaalrisico en/of verhoogde kans op vezelvrijgave

<b>Gebondenheid</b>	Categorie 1: hechtgebonden in oorsprong
<b>Asbestsoort (vezeltype)</b>	Crocidoliet aanwezig
<b>Asbestconcentratie</b>	Laag (< 50%)
<b>Afschermingsgraad van het gehele materiaal</b>	Geheel of deels vrij aan de binnenlucht, maar geen contact met binnenluchtstromen
<b>Toestand van het materiaal</b>	Licht beschadigd, licht verweerd. Intacte calciumsilicaatplaat of materiaal met categorie 3-gebondenheid

Beschrijving	Bakeliet schakelaars - stopcontacten - lampfittings
Omgeving	Binnen
Primaire drager	Communicatie en elektrische infrastructuur en uitrusting
Asbestmateriaal	Plaat, paneel, tablet - Type Bakeliet
Bindmiddel van asbestmateriaal	Kunststof of -hars
Gebondenheid op basis van bindmiddel	Hecht
Hoeveelheid (oppervlakte - dikte - aantal)	<ul style="list-style-type: none"> <li>• 0,10 m<sup>2</sup> - 1,00 cm - 6 stuks</li> </ul>
Totaal volume	0,006 m <sup>3</sup>
Eenvoudig bereikbaar	Ja
Bevestigingswijze	<ul style="list-style-type: none"> <li>• Geschroefd</li> </ul>
Identificatiemethode	<p>De asbestdeskundige beoordeelt het materiaal als asbestverdacht en dus asbesthoudend, en dit zonder monstername.</p> <p>Motivatie: De monstername brengt andere schade aan dan schade die inherent is aan de monstername.</p>
Destructieve handeling voor identificatie	Nee
Opmerking	De hoeveelheid is een zo nauwkeurig mogelijke opmeting, waar evenwel kleine afwijkingen op mogelijk zijn.

- Zorg voor een veilig beheer. Vermijd het beschadigen van het asbestmateriaal. Controleer de toestand jaarlijks op wijzigingen.
- Voer bijkomende staalname(s) uit.

- Eenvoudige handelingen: mag via doe-het-zelf of door werknemer(s) met opleidingsattest eenvoudige handelingen  
Deze toepassing mag door een aannemer die over een opleidingsattest eenvoudige handelingen beschikt of door een particulier (doe-het-zelver), verwijderd worden indien er geen verhoogd risico op vrijgave van asbestvezels (max. concentratie 0,01 vezels/cm<sup>3</sup> - CODEX Art. VI.3-54) ontstaat en de toepassing voorafgaand wordt gefixeerd/bevochtigd. De individuele elementen moeten zonder machinale werktuigen (boormachine, slijpschijf, hogedrukreiniger, etc.) en zonder breken of gooien een voor een losgemaakt worden en dubbel en luchtdicht verpakt afgevoerd worden naar een erkend afvalpunt (recyclagepark). Daar moeten ze voorzichtig in de container voor asbestafval worden gelegd. Op het recyclagepark worden uitsluitend hechtgebonden asbestmaterialen aanvaard. Niet-hechtgebonden asbestmaterialen kunnen enkel bij een erkend asbestverwijderaar of asbestafvalverwerker worden aangeboden.

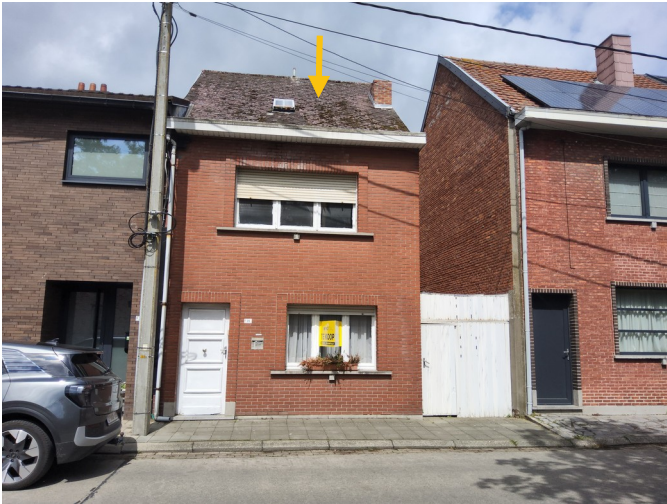
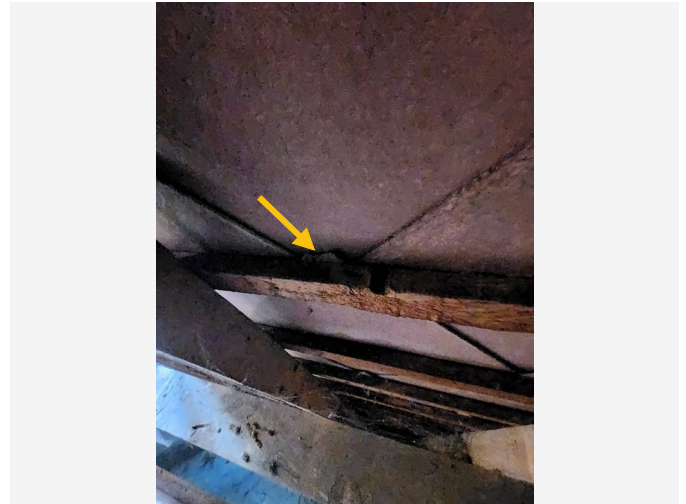
Het asbestmateriaal valt onder de mijlpaal van 2034.

Verwijderen

<b>Beschrijving</b>	Dak in cementleien
<b>Omgeving</b>	Buiten
<b>Primaire drager</b>	Schuin dak
<b>Asbestmateriaal</b>	Dak- en gevelbekleding - Lei, shingle
<b>Bindmiddel van asbestmateriaal</b>	Cement
<b>Gebondenheid op basis van bindmiddel</b>	Hecht
<b>Hoeveelheid (oppervlakte - aantal)</b>	<ul style="list-style-type: none"><li>• 160,00 m<sup>2</sup> - 1 stuk</li></ul>
<b>Totale oppervlakte</b>	160,00 m <sup>2</sup>
<b>Eenvoudig bereikbaar</b>	Ja
<b>Bevestigingswijze</b>	<ul style="list-style-type: none"><li>• Geklemd</li><li>• Genageld, geniet</li></ul>
<b>Identificatiemethode</b>	Een monstername door de asbestdeskundige met laboanalyse door een asbestlabo.
<b>Destructieve handeling voor identificatie</b>	Nee
<b>Opmerking</b>	De hoeveelheid is een zo nauwkeurig mogelijke opmeting, waar evenwel kleine afwijkingen op mogelijk zijn.

- Verwijder dit asbestmateriaal zo snel mogelijk. Volg de toestand goed op.
- Hemelwater dat afspoelt van asbestcement daken of gevels kan asbestdeeltjes bevatten. Gebruik het enkel voor gesloten circuits (bv. spoelen toiletten). Reinig na het vervangen van het dak of de gevel de dakgoten en regenwaterput of -ton om asbesthoudend sediment of slib te verwijderen

- Eenvoudige handelingen: mag via doe-het-zelf of door werknemer(s) met opleidingsattest eenvoudige handelingen  
Deze toepassing mag door een aannemer die over een opleidingsattest eenvoudige handelingen beschikt of door een particulier (doe-het-zelver), verwijderd worden indien er geen verhoogd risico op vrijgave van asbestvezels (max. concentratie 0,01 vezels/cm<sup>3</sup> - CODEX Art. VI.3-54) ontstaat en de toepassing voorafgaand wordt gefixeerd/bevochtigd. De individuele elementen moeten zonder machinale werktuigen (boormachine, slijpschijf, hogedrukreiniger, etc.) en zonder breken of gooien een voor een losgemaakt worden en dubbel en luchtdicht verpakt afgevoerd worden naar een erkend afvalpunt (recyclagepark). Daar moeten ze voorzichtig in de container voor asbestafval worden gelegd. Op het recyclagepark worden uitsluitend hechtgebonden asbestmaterialen aanvaard. Niet-hechtgebonden asbestmaterialen kunnen enkel bij een erkend asbestverwijderaar of asbestafvalverwerker worden aangeboden.

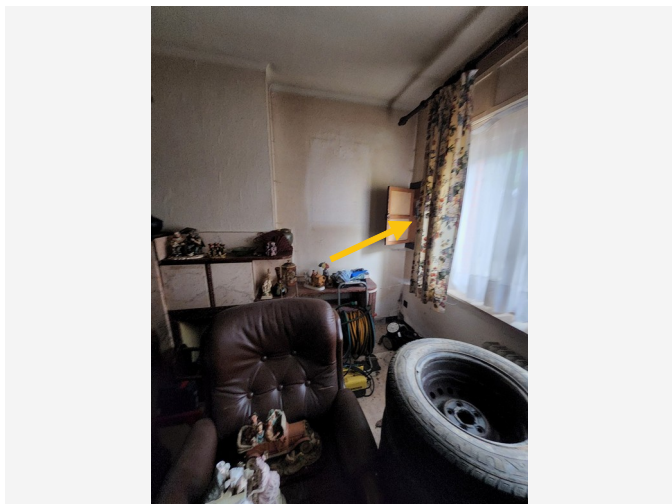
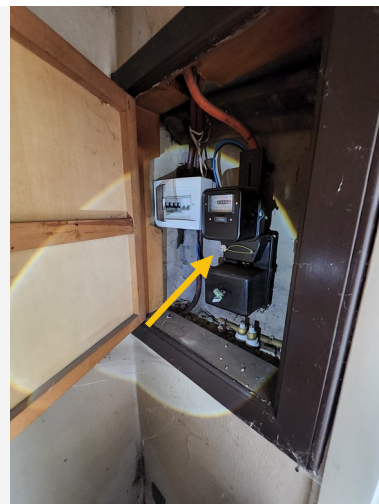
Beschrijving	Bakeliet - teller elektriciteit
Omgeving	Binnen
Primaire drager	Communicatie en elektrische infrastructuur en uitrusting
Asbestmateriaal	Plaat, paneel, tablet - Type Bakeliet
Bindmiddel van asbestmateriaal	Kunststof of -hars
Gebondenheid op basis van bindmiddel	Hecht
Hoeveelheid (oppervlakte - dikte - aantal)	<ul style="list-style-type: none"> <li>• 0,30 m<sup>2</sup> - 1,00 cm - 1 stuk</li> </ul>
Totaal volume	0,003 m <sup>3</sup>
Eenvoudig bereikbaar	Ja
Bevestigingswijze	<ul style="list-style-type: none"> <li>• Geklemd</li> <li>• Geschroefd</li> </ul>
Identificatiemethode	<p>De asbestdeskundige beoordeelt het materiaal als asbestverdacht en dus asbesthoudend, en dit zonder monstername.</p> <p>Motivatie: De materialen behoren niet toe aan de eigenaar voor wie de asbestdeskundige de asbestinventaris uitvoert.</p>
Destructieve handeling voor identificatie	Nee
Opmerking	De hoeveelheid is een zo nauwkeurig mogelijke opmeting, waar evenwel kleine afwijkingen op mogelijk zijn.

- Eenvoudige handelingen: mag via doe-het-zelf of door werknemer(s) met opleidingsattest eenvoudige handelingen  
Deze toepassing mag door een aannemer die over een opleidingsattest eenvoudige handelingen beschikt of door een particulier (doe-het-zelver), verwijderd worden indien er geen verhoogd risico op vrijgave van asbestvezels (max. concentratie 0,01 vezels/cm<sup>3</sup> - CODEX Art. VI.3-54) ontstaat en de toepassing voorafgaand wordt gefixeerd/bevochtigd. De individuele elementen moeten zonder machinale werktuigen (boormachine, slijpschijf, hogedrukreiniger, etc.) en zonder breken of gooien een voor een losgemaakt worden en dubbel en luchtdicht verpakt afgevoerd worden naar een erkend afvalpunt (recyclagepark). Daar moeten ze voorzichtig in de container voor asbestafval worden gelegd. Op het recyclagepark worden uitsluitend hechtgebonden asbestmaterialen aanvaard. Niet-hechtgebonden asbestmaterialen kunnen enkel bij een erkend asbestverwijderaar of asbestafvalverwerker worden aangeboden.

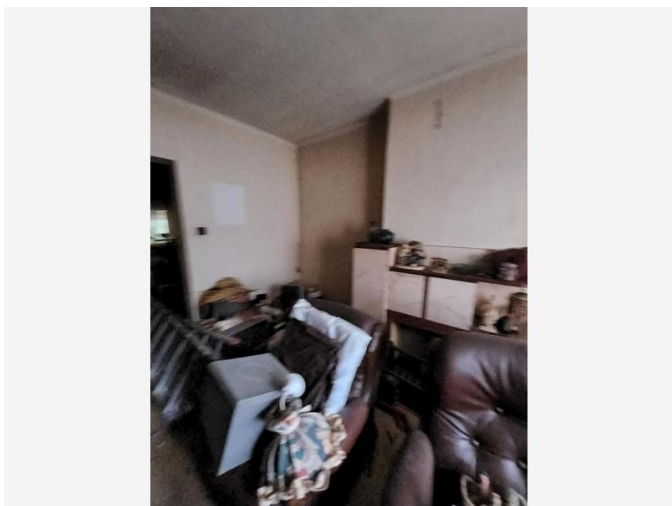
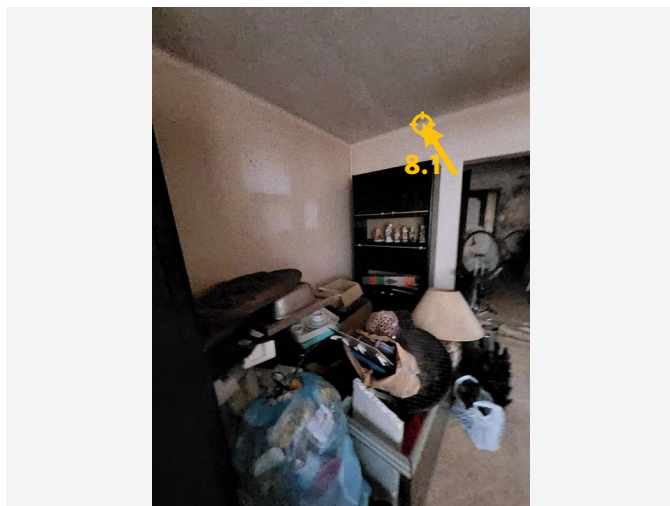
## Fiche 8: Pleisterwerk plafonds

Geen asbest

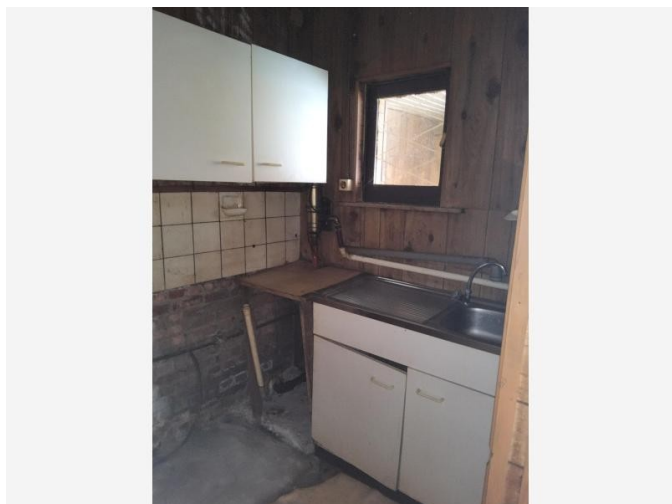
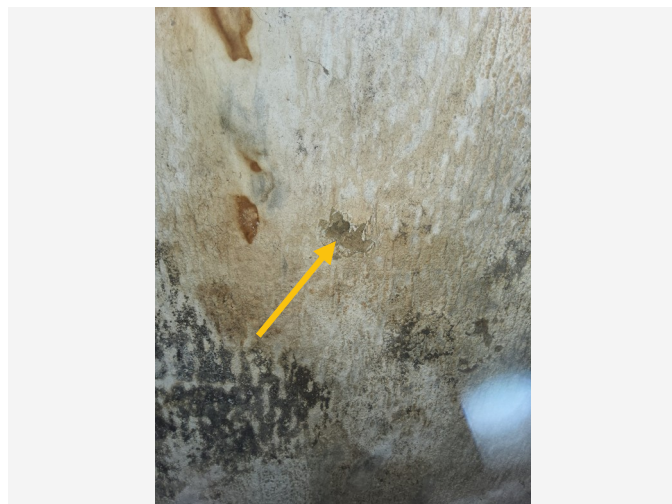
## Fiche 9: Pleisterwerk wanden

Geen asbest
