# Asbestinventarisatetest

De Dammenlaan 188/37, 9200 Dendermonde

Attestnummer : 20260603-000143.000

Uitgegeven op : 03.06.2026

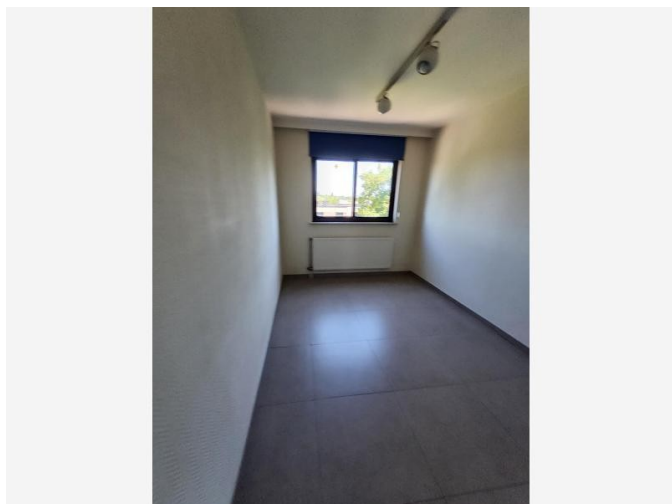
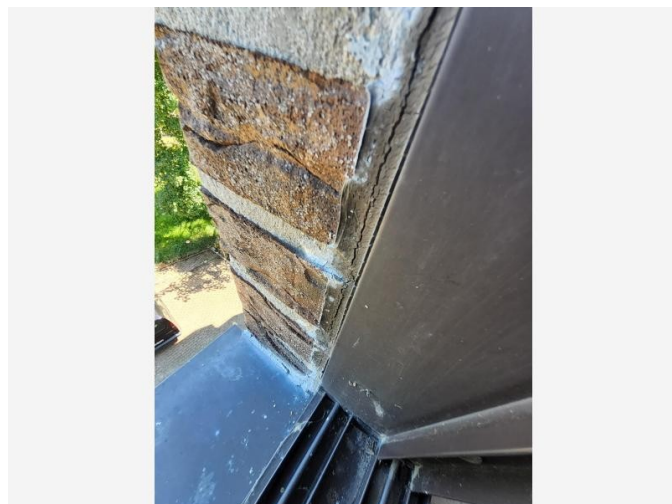
## Fiche 1: Mastiek

## Conclusie

Geen asbest

| # | Type | Referentie | Resultaat |
|---|---|---|---|
| 1.1 | Puntmonster | MM03 | Geen asbest |

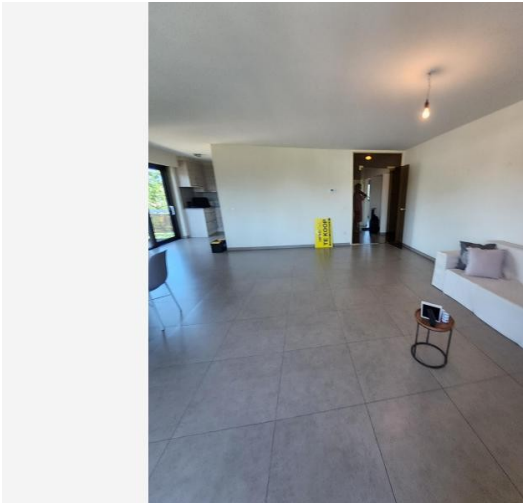
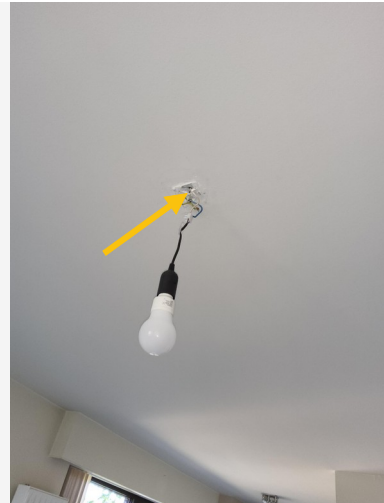
## Fiche 2: Pleisterwerk plafonds

### Conclusie

Geen asbest

| # | Type | Referentie | Resultaat |
|---|---|---|---|
| 2.1 | Mengmonster | MM02 | Geen asbest |

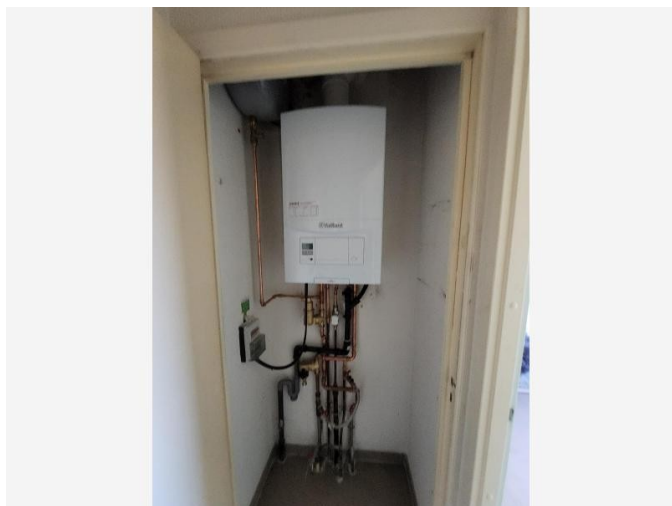
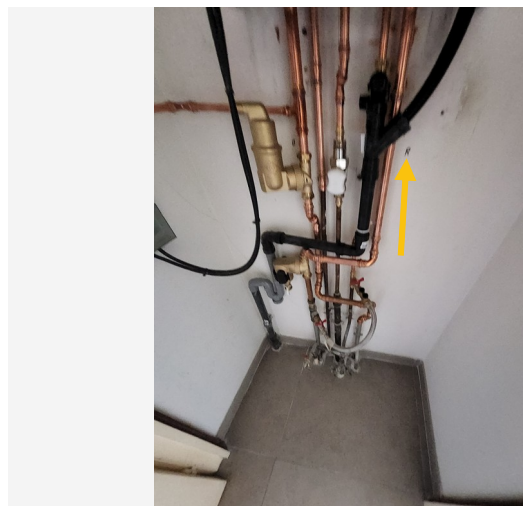
## Fiche 3: Pleisterwerk wanden

### Conclusie

Geen asbest

| # | Type | Referentie | Resultaat |
|---|---|---|---|
| 3.1 | Mengmonster | MM01 | Geen asbest |

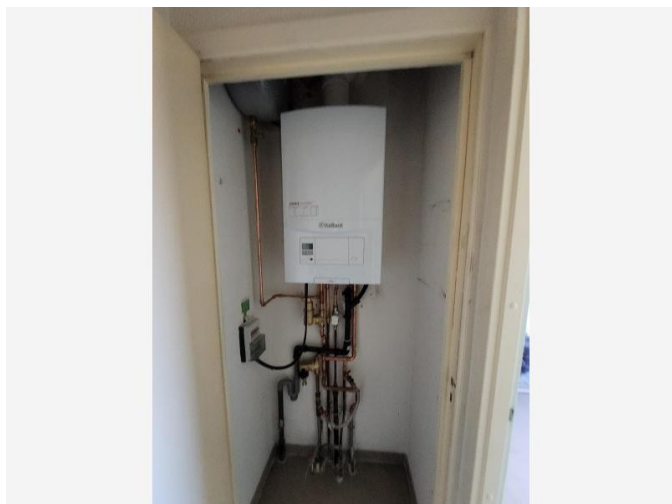
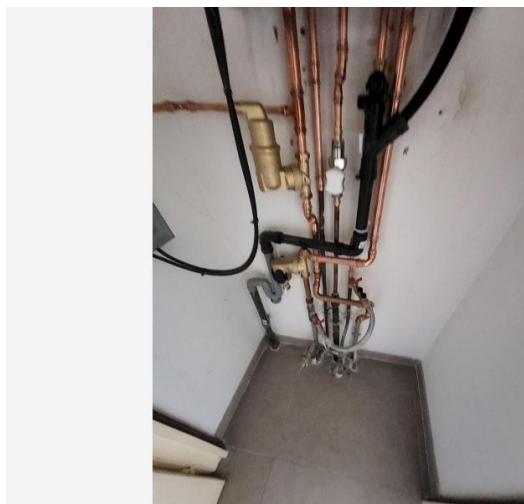
### Fiche 4: CV-brander

| Beschrijving | Notitie | Terug te vinden op plannen |
|---|---|---|
| Fiche 4: CV-brander | De CV-brander bevat geen asbestverdachte materialen. | Plan 1.1: Appartement 3de verdiep nr37 |

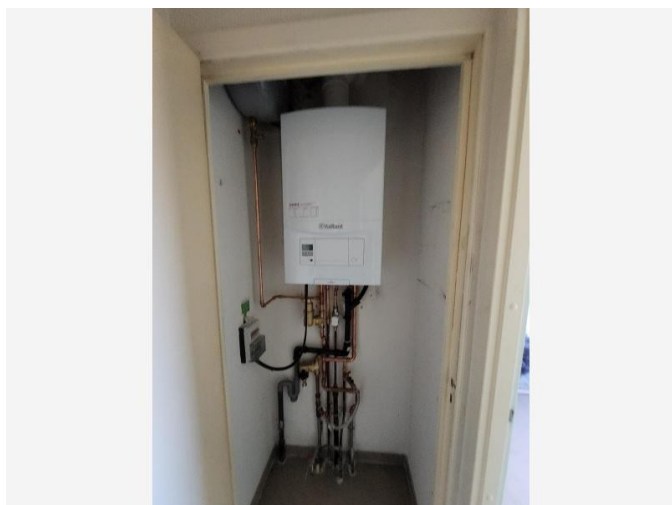
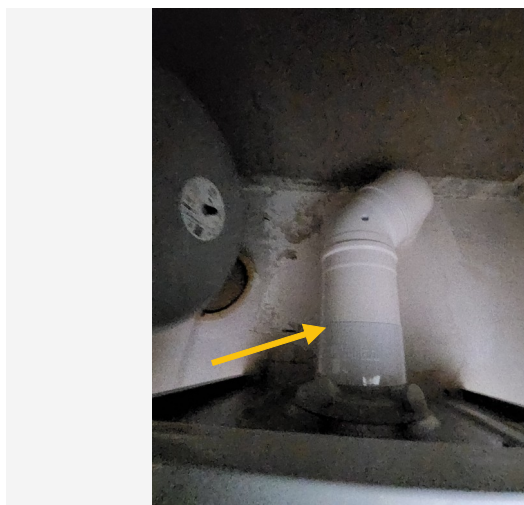
### Fiche 5: Rookgaskanaal (niet verdacht)

| Beschrijving | Notitie | Terug te vinden op plannen |
|---|---|---|
| Fiche 5: Rookgaskanaal (niet verdacht) | Het rookgaskanaal is niet asbestverdacht. | Plan 1.1: Appartement 3de verdiep nr37 |
