# Asbestinventarisatetest

Jan Maervoetstraat 54, 1785 Merchtem

Attestnummer : 20260423-000338.000

Uitgegeven op : 23.04.2026

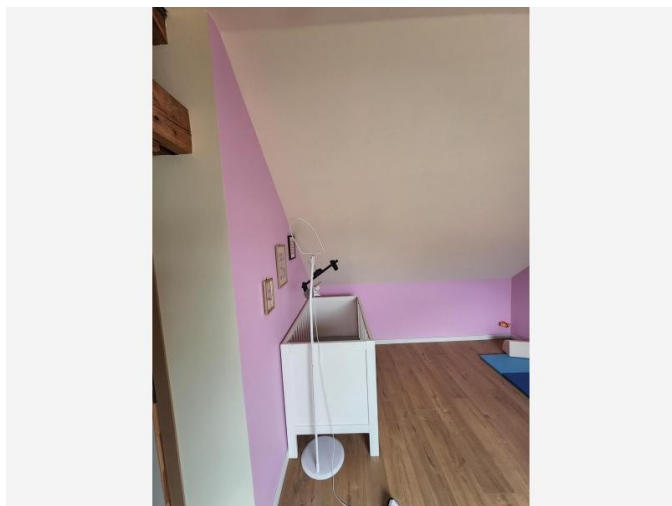
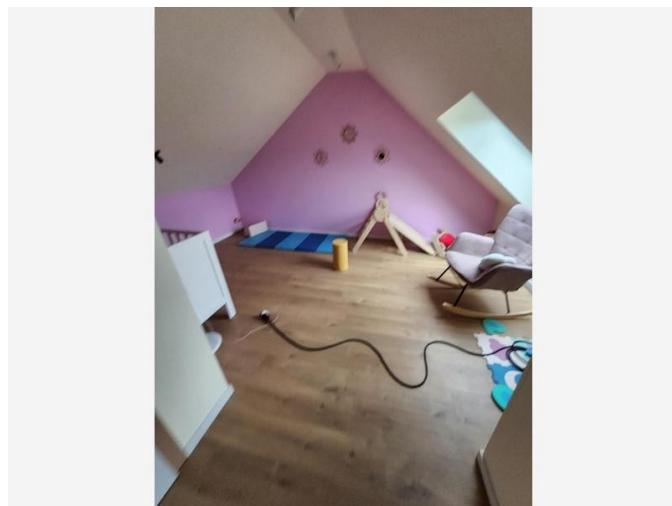
| <b>Basis voor advies</b> | De asbestdeskundige beoordeelt het materiaal als niet-asbestverdacht. |

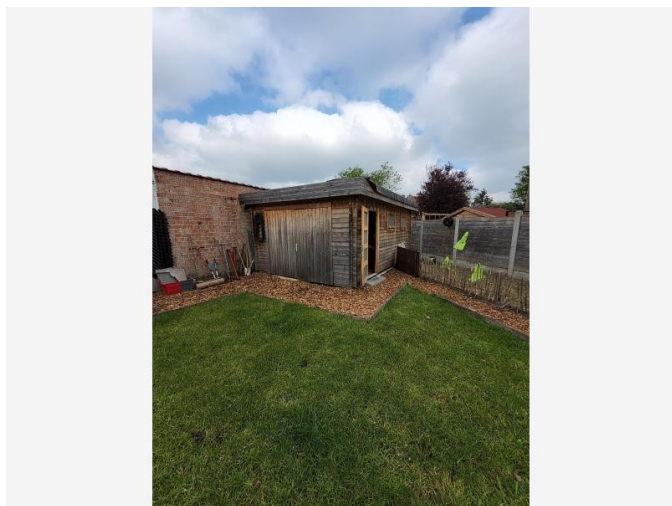
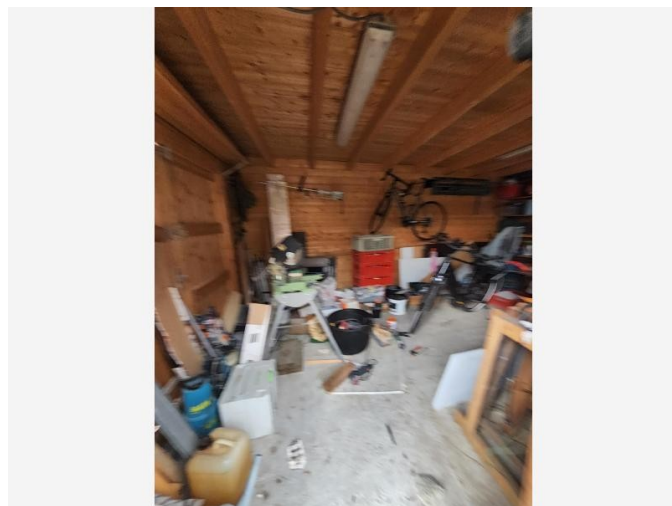
| <b>Basis voor advies</b> | De asbestdeskundige beoordeelt het materiaal als niet-asbestverdacht. |

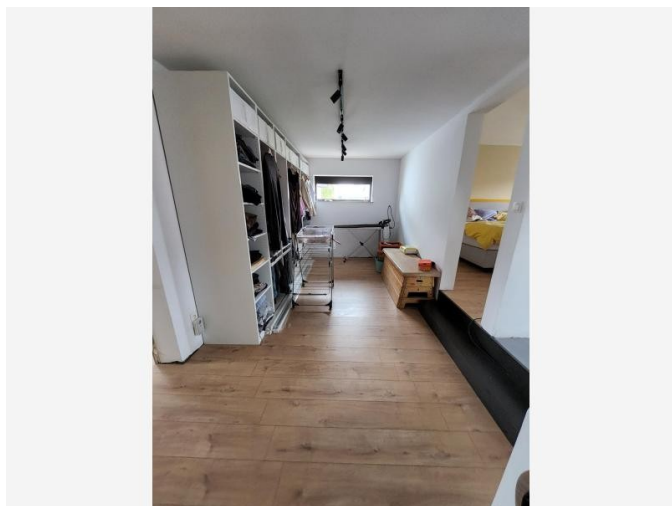
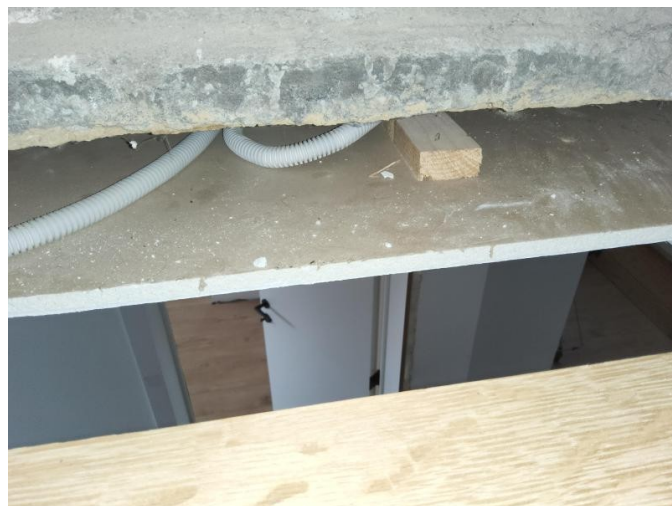
| <b>Basis voor advies</b> | De asbestdeskundige beoordeelt het materiaal als niet-asbestverdacht. |

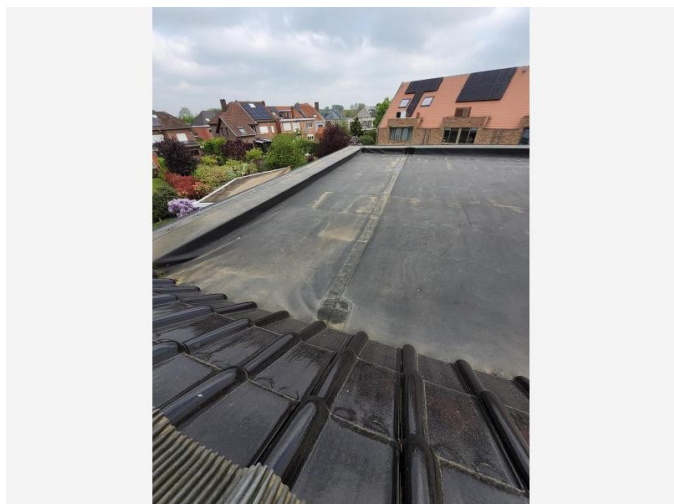
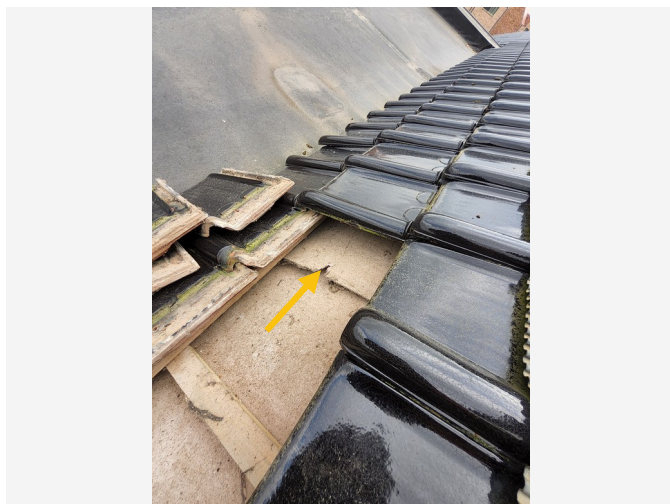
## Fiche 4: Onderdak (type Menuiserie)

Geen asbest

| # | Type | Referentie | Resultaat |
|---|---|---|---|
| 4.1 | Puntmonster | MM03 | Geen asbest |

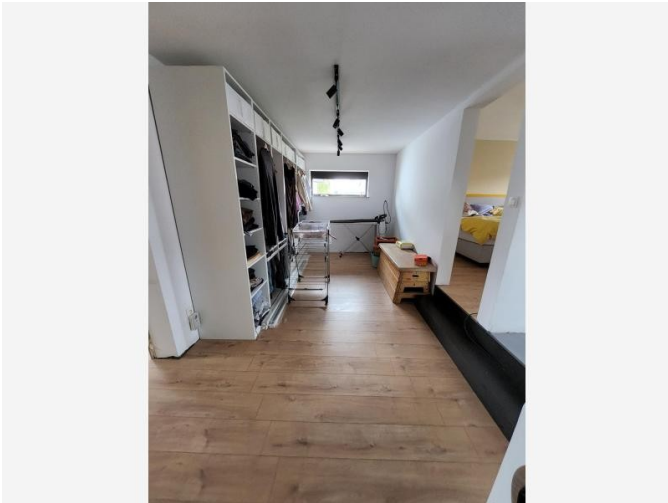
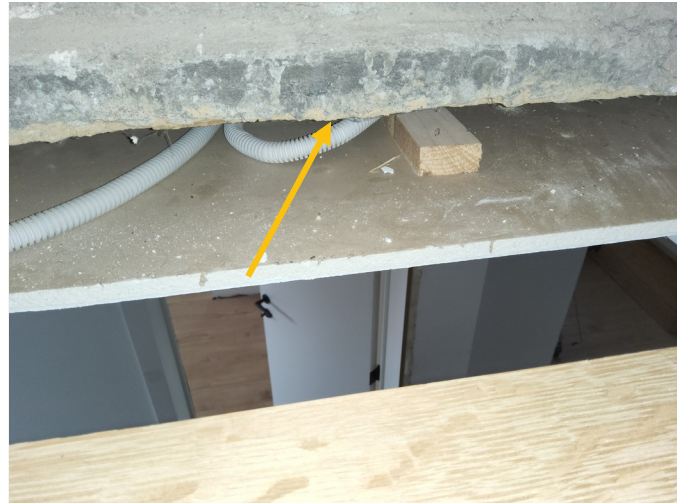
## Fiche 5: Pleisterwerk plafonds

Geen asbest

| # | Type | Referentie | Resultaat |
|---|---|---|---|
| 5.1 | Mengmonster | MM02 | Geen asbest |

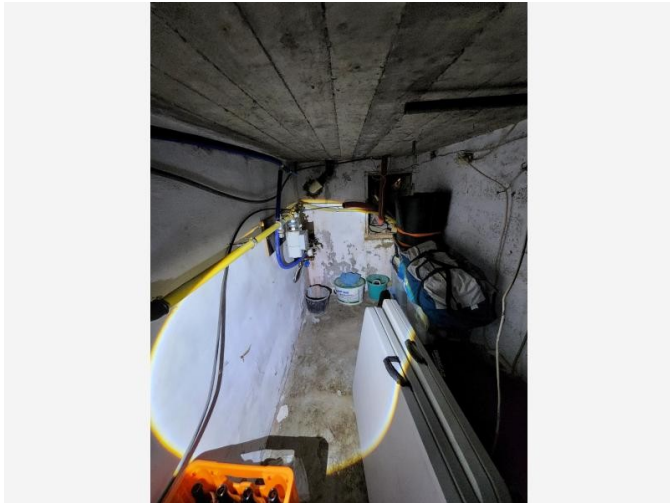
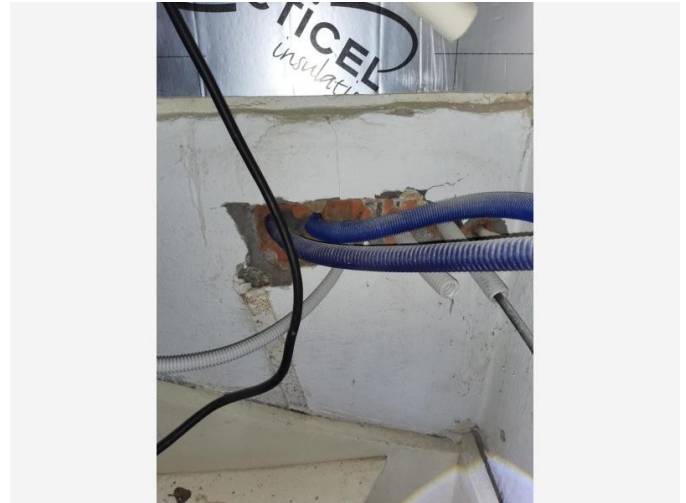
## Fiche 6: Smeerlaag in cement (binnen)

Geen asbest

| # | Type | Referentie | Resultaat |
|---|---|---|---|
| 6.1 | Mengmonster | MM04 | Geen asbest |

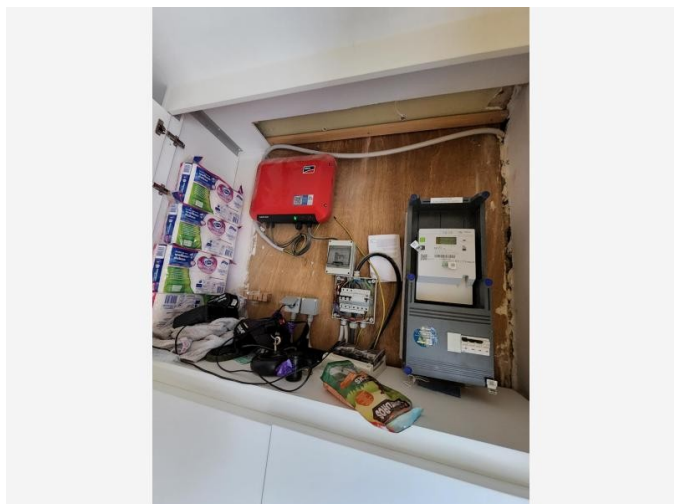
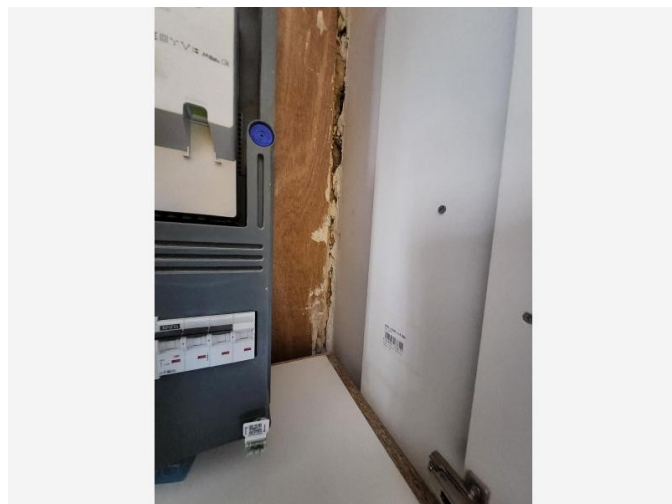
Geen asbest

| # | Type | Referentie | Resultaat |
|---|---|---|---|
| 7.1 | Mengmonster | MM01 | Geen asbest |

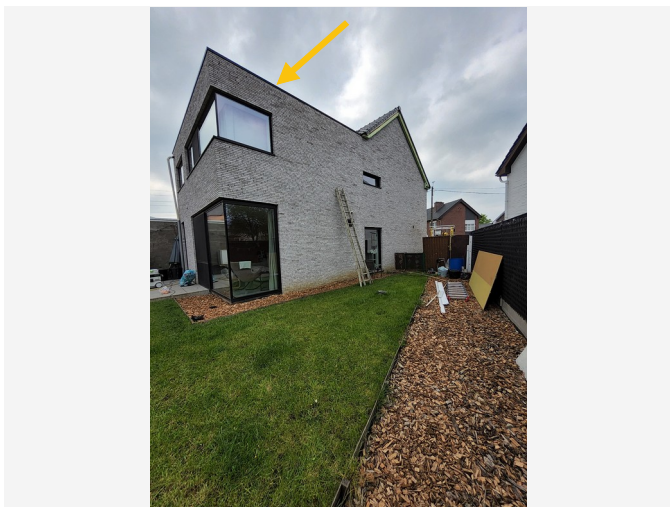
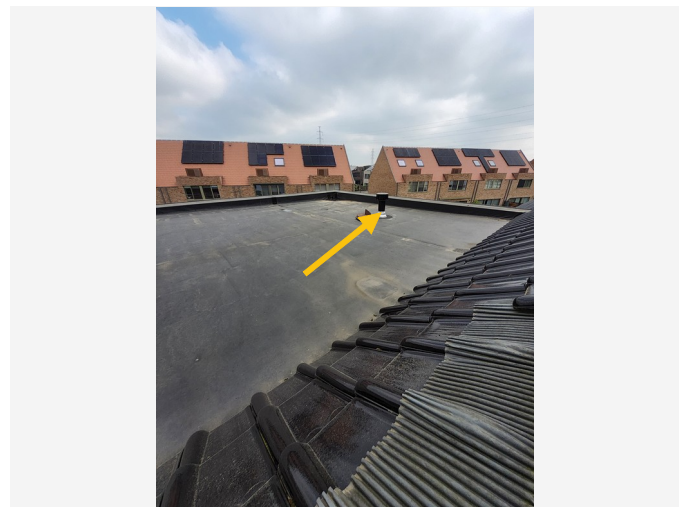
## Fiche 8: Rookgaskanaal (niet verdacht)

| Beschrijving | Notitie | Terug te vinden op plannen |
|--|--|---|
| Fiche 8: Rookgaskanaal (niet verdacht) | Het rookgaskanaal is niet asbestverdacht. | Plan 1.3: Woning plan zolderverdiep |

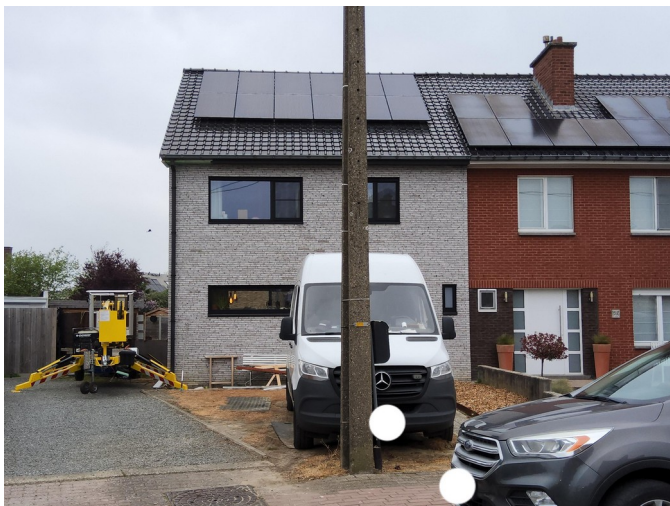
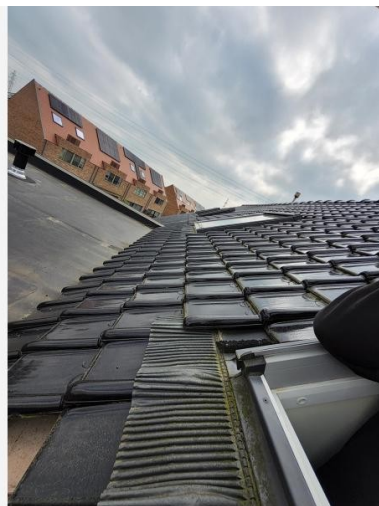
## Fiche 9: Dakbedekking in dakpannen (niet verdacht)

| Beschrijving | Notitie | Terug te vinden op plannen |
|--|--|---|
| Fiche 9: Dakbedekking in dakpannen (niet verdacht) | De dakbedekking is niet-asbestverdacht. | Plan 1.4: Woning dakplan |

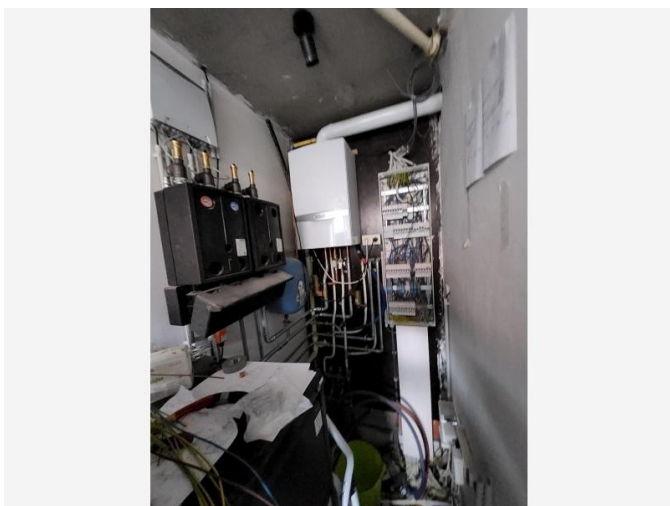
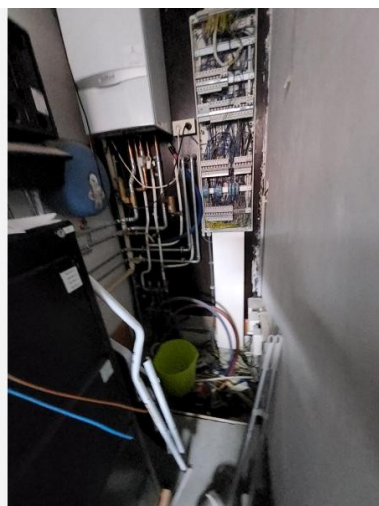
## Fiche 10: CV-brander (niet verdacht)

| Beschrijving | Notitie | Terug te vinden op plannen |
|--|--|---|
| Fiche 10: CV-brander (niet verdacht) | De CV-brander bevat geen asbestverdachte materialen. | Plan 1.1: Woning plan gelijkvloers |

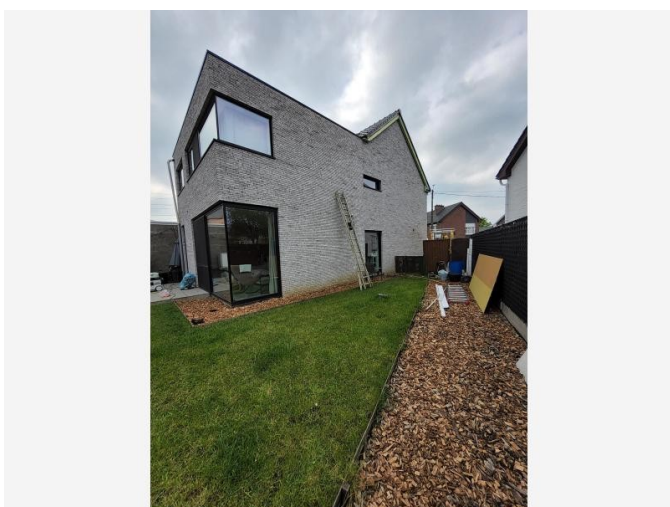
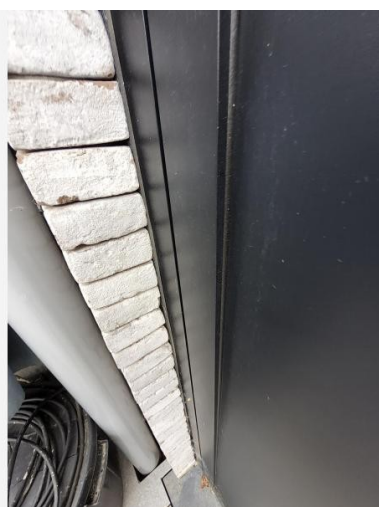
## Fiche 11: Kit ramen en deuren

| Beschrijving | Notitie | Terug te vinden op plannen |
|--|--|---|
| Fiche 11: Kit ramen en deuren | De kit die gebruikt werd is silicone en niet asbestverdacht. | - |
