Asbestinventarisatetest

Ijzerenwegstraat 16, 9280 Lebbeke

Attestnummer : 20260314-000087.000

Uitgegeven op : 14.03.2026

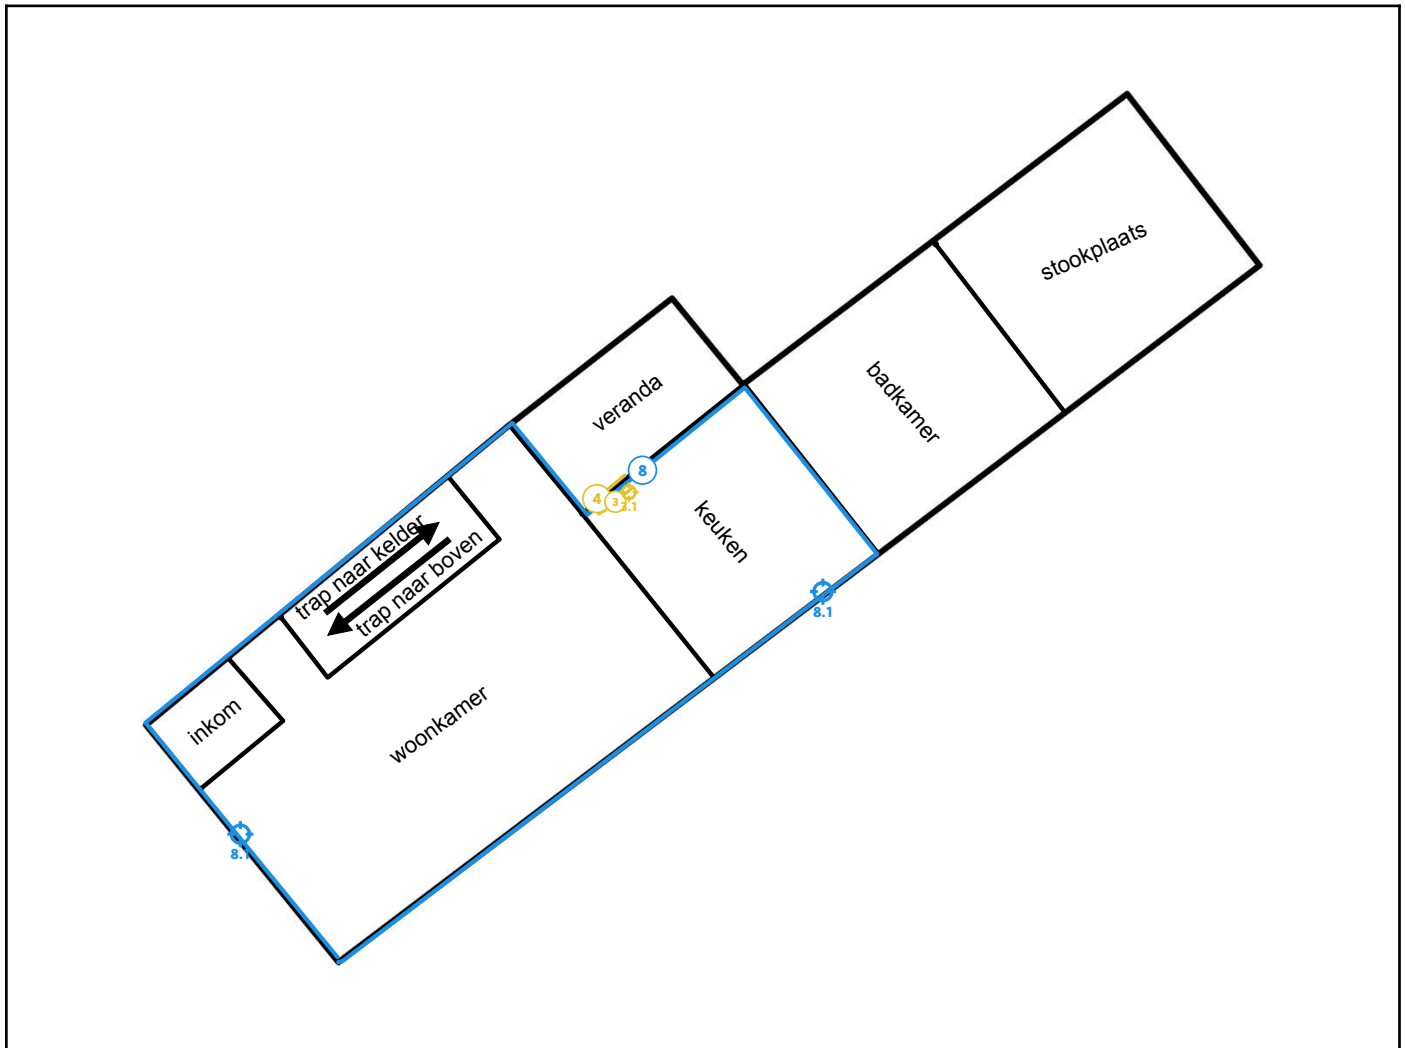
Plan 1.2: Gelijkvloers

Beschrijving	Type	Actie
3. Mastiek in schrijnwerk	Asbestmateriaal	Zorgvuldig beheren
3.1 Code: MAS1	Puntmonster	-
4. Glasal in schrijnwerk	Asbestmateriaal	Zorgvuldig beheren
8. Pleisterwerk muren	Geen asbest	-
8.1 Code: M1	Mengmonster	-

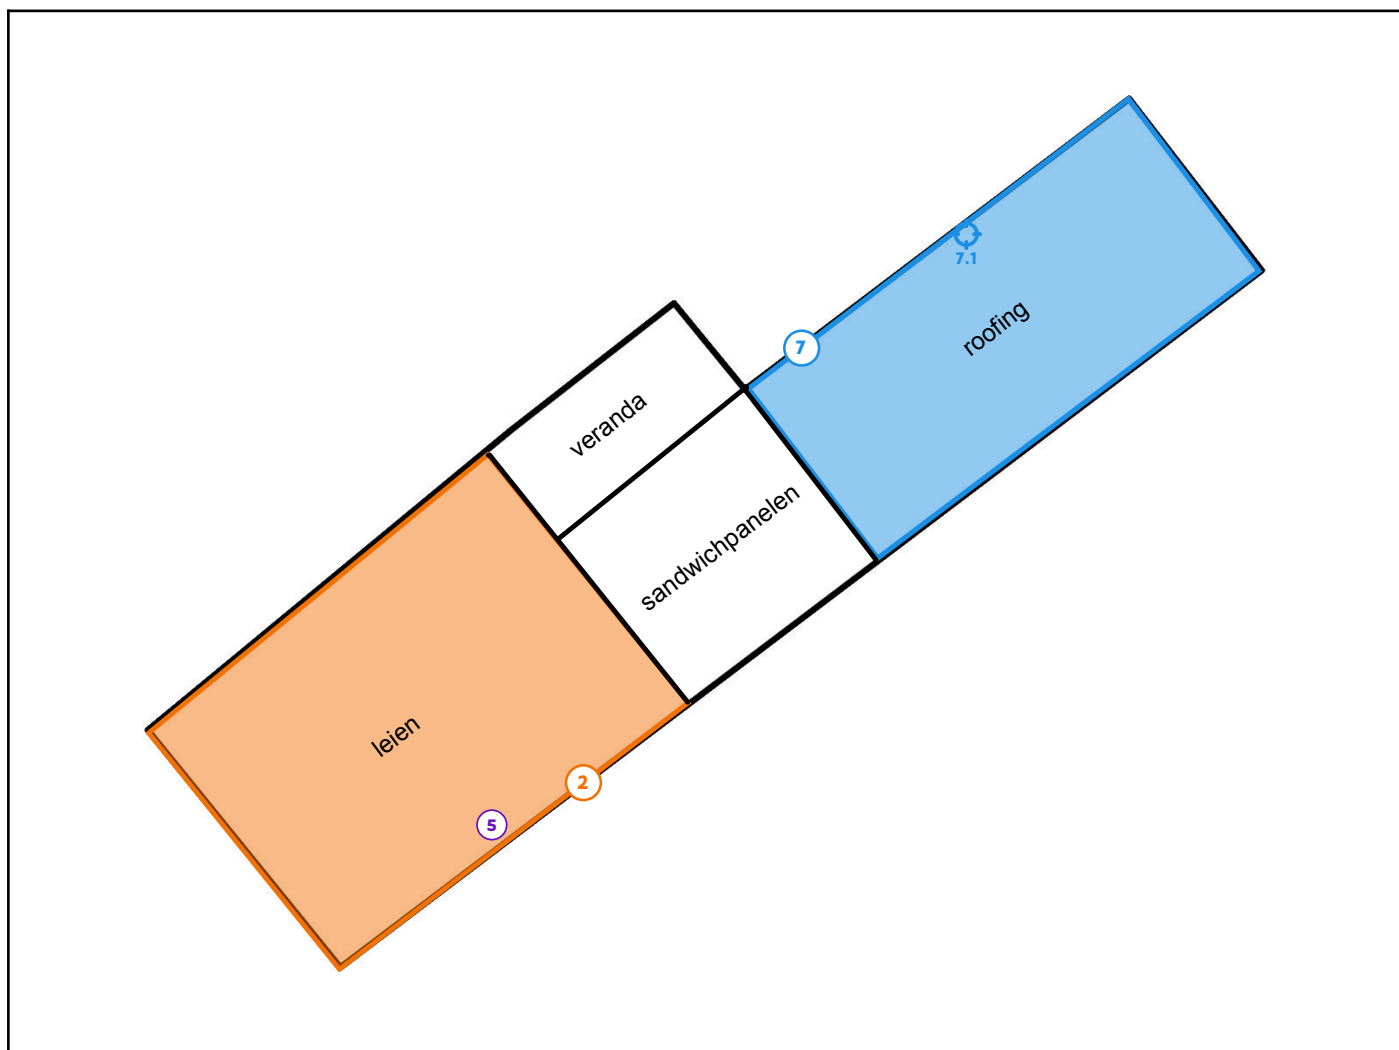
Plan 1.6: Dak

Beschrijving	Type	Actie
2. Leien	Asbestmateriaal	Verwijderen
5. Identificatie van het rookgaskanaal	Beperking	-
7. Roofing	Geen asbest	-
7.1 Code: R1	Puntmonster	-

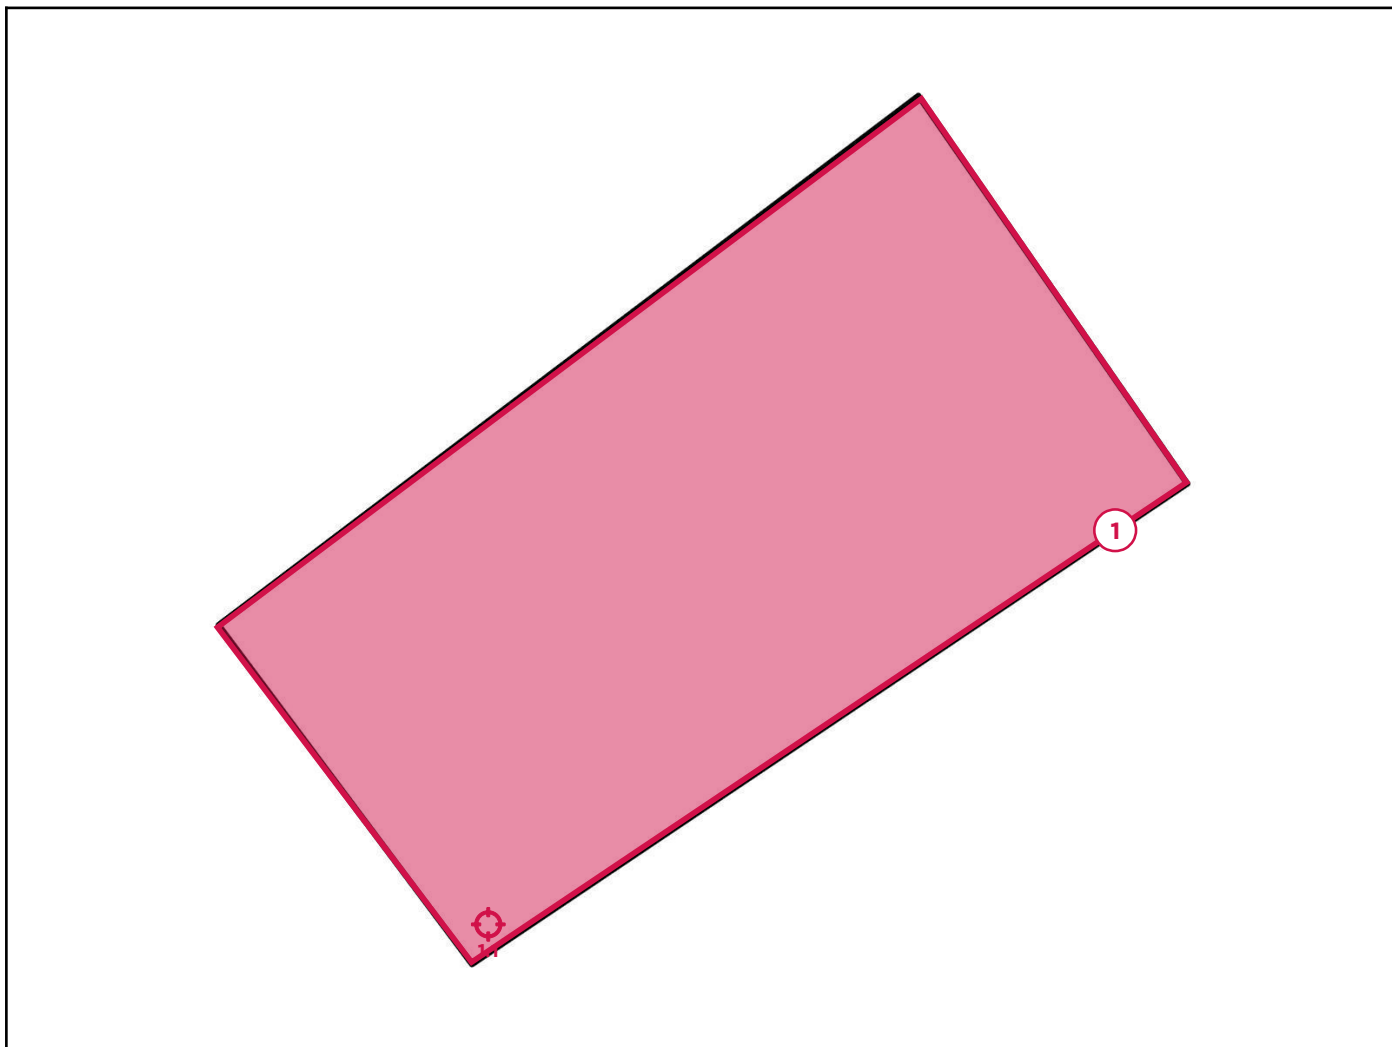
Plan 2.2: Garage - dak

Beschrijving	Type	Actie
1. Golfplaten asbestcement	Asbestmateriaal	Dringend verwijderen
1.1 Code: G1	Puntmonster	-

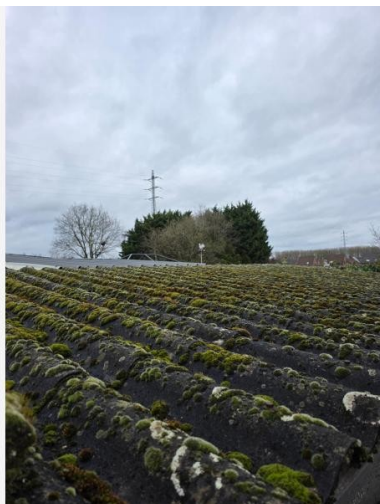
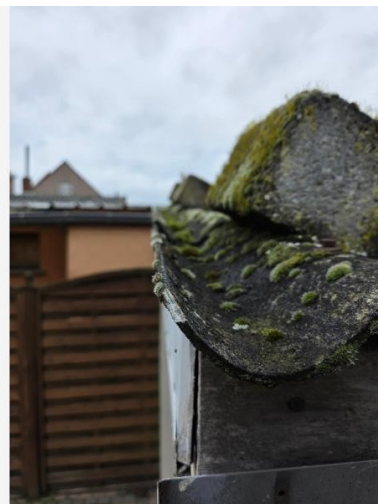
Het asbestmateriaal valt onder de mijlpaal van 2034.

Dringend verwijderen

Eindbeoordeling materiaalrisico	Hoog materiaalrisico en/of hoge kans op vezelvrijgave
---------------------------------	---

Gebondenheid	Categorie 1: hechtgebonden in oorsprong
Asbestsoort (vezeltype)	Crocidoliet aanwezig
Asbestconcentratie	Laag (< 50%)
Afschermingsgraad van het gehele materiaal	Geheel of deels vrij aan de binnenlucht, maar geen contact met binnenluchtstromen
Toestand van het materiaal	Matig beschadigd, matig verweerd

#	Type	Referentie	Resultaat
1.1	Puntmonster	G1	Chrysotiel, Crocidoliet

Beschrijving	Golfplaten asbestcement
Omgeving	Buiten
Primaire drager	Schuin dak
Asbestmateriaal	Dak- en gevelbekleding - Golfplaat
Bindmiddel van asbestmateriaal	Cement
Gebondenheid op basis van bindmiddel	Hecht
Hoeveelheid (oppervlakte - aantal)	<ul style="list-style-type: none">• 13,00 m² - 1 stuk
Totale oppervlakte	13,00 m ²
Eenvoudig bereikbaar	Ja
Bevestigingswijze	<ul style="list-style-type: none">• Genageld, geniet
Identificatiemethode	Een monstername door de asbestdeskundige met laboanalyse door een asbestlabo.
Destructieve handeling voor identificatie	Nee

- Hemelwater dat afspoelt van asbestcement daken of gevels kan asbestdeeltjes bevatten. Gebruik het enkel voor gesloten circuits (bv. spoelen toiletten). Reinig na het vervangen van het dak of de gevel de dakgoten en regenwaterput of -ton om asbesthoudend sediment of slib te verwijderen

- Eenvoudige handelingen: mag via doe-het-zelf of door werknemer(s) met opleidingsattest eenvoudige handelingen
De materialen dienen zoveel mogelijk in één geheel verwijderd te worden, zonder deze te breken. Deze leien worden voorzichtig losgemaakt en omzichtig in de daarvoor voorziene container gedeponeed te worden.
Om de binding van de toepassing te bevorderen tijdens de verwijdering is het aangeraden de coating/water in te sproeien met een fixatiemiddel onder lage druk.
Maak gebruik van de juist PBM's:

- Mondmasker FFP3
- Stofdichte en waterbestendige wegweroverall, type 5 met kap
- Wegwerphandschoenen - vast te plakken aan de overall
- (Veiligheids-)laarzen of eventueel -schoenen – vast te plakken aan je overall
- Eventueel een veiligheidsbril, helm of stootpet
- ALLE gebruikte persoonlijke beschermingsmiddelen moeten CE gemarkeerd zijn.

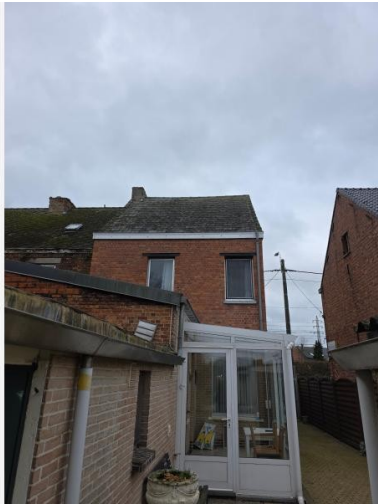
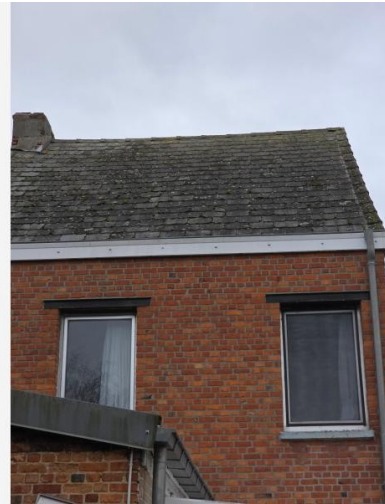
Het asbestmateriaal valt onder de mijlpaal van 2034.

Verwijderen

Eindbeoordeling materiaalrisico	Verhoogd materiaalrisico en/of verhoogde kans op vezelvrijgave
---------------------------------	--

Gebondenheid	Categorie 1: hechtgebonden in oorsprong
Asbestsoort (vezeltype)	Crocidoliet aanwezig
Asbestconcentratie	Laag (< 50%)
Afschermingsgraad van het gehele materiaal	Geheel of deels vrij aan de buitenlucht, maar geen contact met binnenlucht
Toestand van het materiaal	Matig beschadigd, matig verweerd

Beschrijving	Leien
Omgeving	Buiten
Primaire drager	Schuin dak
Asbestmateriaal	Dak- en gevelbekleding - Lei, shingle
Bindmiddel van asbestmateriaal	Cement
Gebondenheid op basis van bindmiddel	Hecht
Hoeveelheid (oppervlakte - aantal)	<ul style="list-style-type: none">• 50,00 m² - 1 stuk
Totale oppervlakte	50,00 m ²
Eenvoudig bereikbaar	Ja
Bevestigingswijze	<ul style="list-style-type: none">• Geklemd
Identificatiemethode	<p>De asbestdeskundige beoordeelt het materiaal als asbestverdacht en dus asbesthoudend, en dit zonder monstername.</p> <p>Motivatie: Er is een onderzoeksbeperking die monstername verhindert; De ruimte of het materiaal bevindt zich hoger dan 3,5 meter vanaf een vaste ondergrond.</p>
Destructieve handeling voor identificatie	Nee
Opmerking	Er kon geen monster worden genomen omdat de leien zich op hoger dan 3.5m bevinden vanaf een veilige ondergrond.

- Hemelwater dat afspoelt van asbestcement daken of gevels kan asbestdeeltjes bevatten. Gebruik het enkel voor gesloten circuits (bv. spoelen toiletten). Reinig na het vervangen van het dak of de gevel de dakgoten en regenwaterput of -ton om asbesthoudend sediment of slib te verwijderen
- Voer bijkomende staalname(s) uit.

- Eenvoudige handelingen: mag via doe-het-zelf of door werknemer(s) met opleidingsattest eenvoudige handelingen
De materialen dienen zoveel mogelijk in één geheel verwijderd te worden, zonder deze te breken. Deze leien worden voorzichtig losgemaakt en omzichtig in de daarvoor voorziene container gedeponeerd te worden.
Om de binding van de toepassing te bevorderen tijdens de verwijdering is het aangeraden de coating/water in te sproeien met een fixatiemiddel onder lage druk.

- Mondmasker FFP3
- Stofdichte en waterbestendige wegweroverall, type 5 met kap
- Wegwerphandschoenen - vast te plakken aan de overall
- (Veiligheids-)laarzen of eventueel -schoenen – vast te plakken aan je overall
- Eventueel een veiligheidsbril, helm of stootpet
- ALLE gebruikte persoonlijke beschermingsmiddelen moeten CE gemarkeerd zijn.

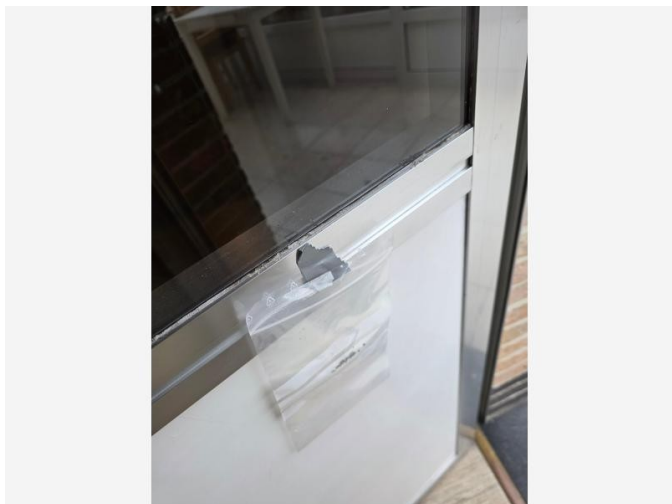
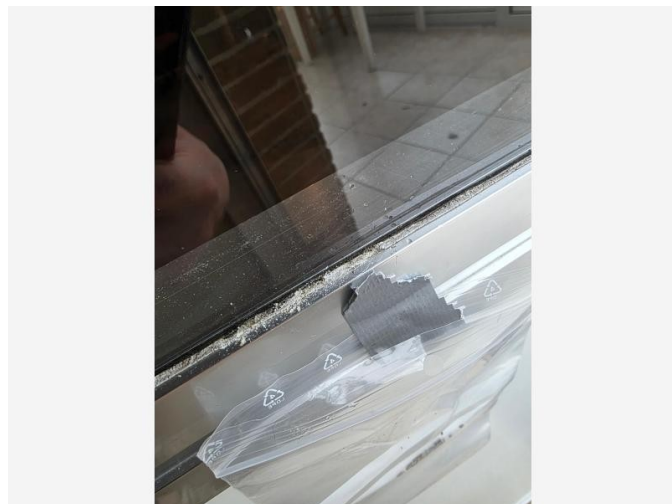
Het asbestmateriaal valt onder de mijlpaal van 2040.

Zorgvuldig beheren

Als de deur niet gedemonteerd wordt is de kans op vezelvrijgave miniem.

Eindbeoordeling materiaalrisico	Laag materiaalrisico en/of verlaagde kans op vezelvrijgave
---------------------------------	--

Gebondenheid	Categorie 1: hechtgebonden in oorsprong
Asbestsoort (vezeltype)	Alleen chrysotiel aanwezig
Asbestconcentratie	Laag (< 50%)
Afschermingsgraad van het gehele materiaal	Geheel of deels vrij aan de binnenlucht, maar geen contact met binnenluchtstromen
Toestand van het materiaal	Licht beschadigd, licht verweerd. Intacte calciumsilicaatplaat of materiaal met categorie 3-gebondenheid

#	Type	Referentie	Resultaat
3.1	Puntmonster	MAS1	Chrysotiel

Beschrijving	Mastiek in schrijnwerk
Omgeving	Binnen
Primaire drager	Wandopening verticaal (raam, deur, ...)
Asbestmateriaal	In-situ afwerkingslagen - Pasta, stopverf, voegsel, stopsel, vulsel, mastiek, kitten, ...
Bindmiddel van asbestmateriaal	Kitten, mastiek, pasta
Gebondenheid op basis van bindmiddel	Hecht
Hoeveelheid (gewicht - aantal)	<ul style="list-style-type: none">• 1,00 kg - 1 stuk
Totaal gewicht	1,00 kg
Eenvoudig bereikbaar	Ja
Bevestigingswijze	<ul style="list-style-type: none">• Verlijmd, ingegoten, versmeerd
Identificatiemethode	Een monstername door de asbestdeskundige met laboanalyse door een asbestlabo.
Destructieve handeling voor identificatie	Nee
Opmerking	Hoeveelheid is een benadering. In de meeste ramen werd de mastiek (over)gekit met siliconen. Enkel tussen de keuken en veranda kon nog (oude) mastiek worden vastgesteld in het schrijnwerk.

- Zorg voor een veilig beheer. Vermijd het beschadigen van het asbestmateriaal. Controleer de toestand jaarlijks op wijzigingen.

- Eenvoudige handelingen: mag via doe-het-zelf of door werknemer(s) met opleidingsattest eenvoudige handelingen
Het is aangeraden het schrijnwerk in zijn geheel te (laten) vervangen door een professioneel ramen- en deurenplaatser.

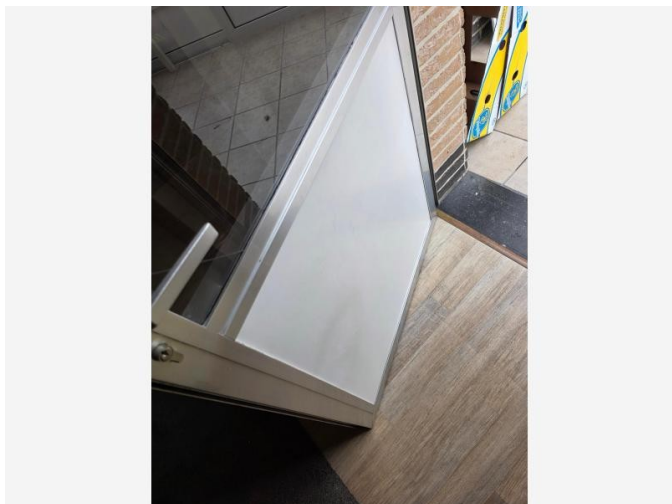
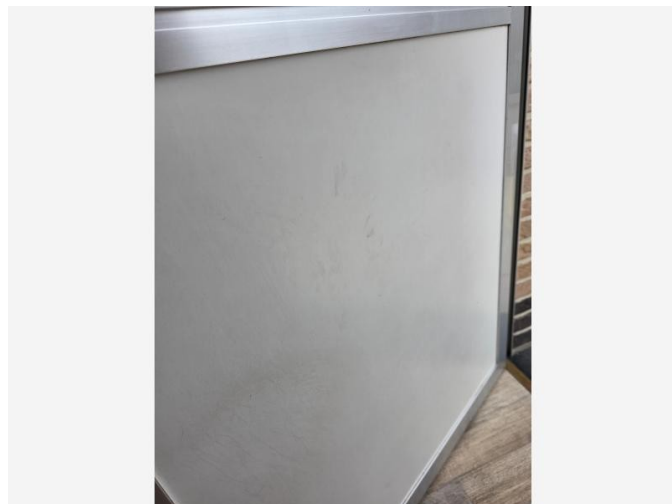
Het asbestmateriaal valt onder de mijlpaal van 2040.

Zorgvuldig beheren

Eindbeoordeling materiaalrisico	Laag materiaalrisico en/of verlaagde kans op vezelvrijgave
---------------------------------	--

Gebondenheid	Categorie 1: hechtgebonden in oorsprong
Asbestsoort (vezeltype)	Crocidoliet aanwezig
Asbestconcentratie	Laag (< 50%)
Afschermingsgraad van het gehele materiaal	Geheel of deels vrij aan de binnenlucht, maar geen contact met binnenluchtstromen
Toestand van het materiaal	Onbeschadigd, niet verweerd

Beschrijving	Glasal in schrijnwerk
Omgeving	Grenst aan binnen- en buitenlucht
Primaire drager	Wandopening verticaal (raam, deur, ...)
Asbestmateriaal	Plaat, paneel, tablet - Geëmailleerd, type Glasal
Bindmiddel van asbestmateriaal	Cement
Gebondenheid op basis van bindmiddel	Hecht
Hoeveelheid (oppervlakte - dikte - aantal)	• 1,00 m ² - 0,30 cm - 1 stuk
Totaal volume	0,003 m ³
Eenvoudig bereikbaar	Ja
Bevestigingswijze	• Geklemd
Identificatiemethode	<p>De asbestdeskundige beoordeelt het materiaal als asbestverdacht en dus asbesthoudend, en dit zonder monstername.</p> <p>Motivatie: De monstername brengt andere schade aan dan schade die inherent is aan de monstername.</p>
Destructieve handeling voor identificatie	Nee

- Zorg voor een veilig beheer. Vermijd het beschadigen van het asbestmateriaal. Controleer de toestand jaarlijks op wijzigingen.
- Voer bijkomende staalname(s) uit.

- Eenvoudige handelingen: mag via doe-het-zelf of door werknemer(s) met opleidingsattest eenvoudige handelingen
Laat bij voorkeur de deur in zijn geheel verwijderen.

De verwijdering mag uitgevoerd worden door een particulier of aannemer gespecialiseerd in ramen en deuren, op voorwaarde dat:

- de panelen onbeschadigd uitgebouwd worden;
- er geen machinale bewerking (boren, zagen, breken) plaatsvindt;

Het verwijderde materiaal dient zorgvuldig verpakt te worden (dubbele plastic zak of folie, goed afgesloten) en afgevoerd naar een erkend recyclagepark of verwerker van asbesthoudend afval. Raadpleeg de

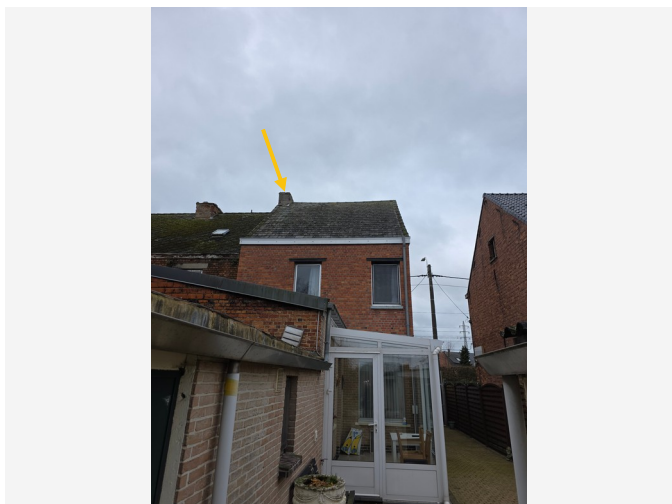
Situeringfoto

Tijdelijke beperking

Reden: Hoger dan 3.5m + dichtgemaakt langs binnen

Uitleg van de asbestdeskundige: Langs de buitenzijde is het rookgaskanaal (hoofddak) te hoog om gecontroleerd te worden, langs de binnenzijde zijn de sierschouwen dichtgemaakt. Het is niet duidelijk of er een rookgaskanaal aanwezig is en of dit al dan niet asbesthoudende componenten bevat.

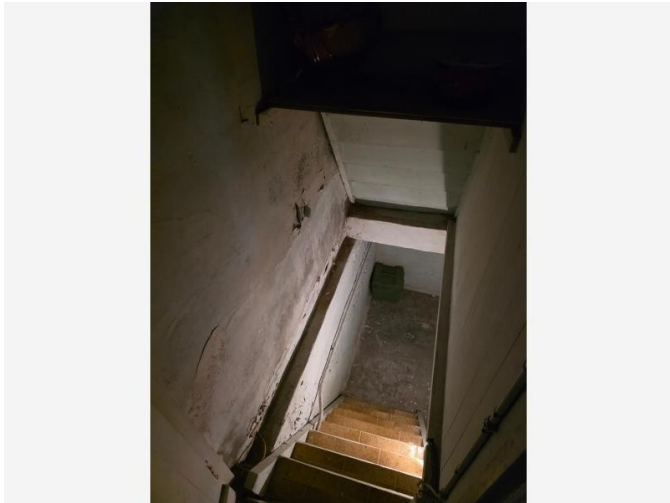
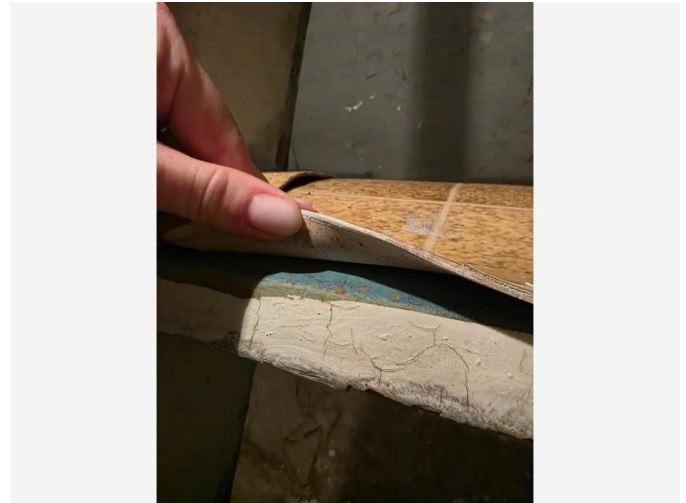
Informatie over een niet-asbestverdacht materiaal

Basis voor advies	De asbestdeskundige beoordeelt het materiaal als niet-asbestverdacht.
Primaire drager	Vloer
(Asbest)materiaal	Prefab - afwerking - Vloerzeil

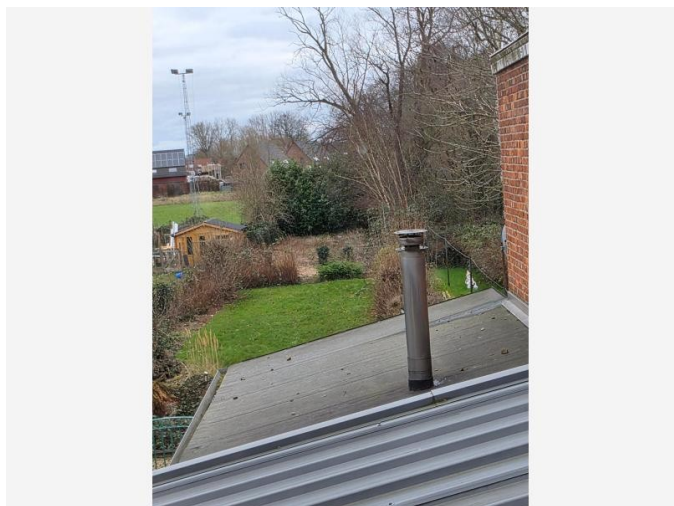
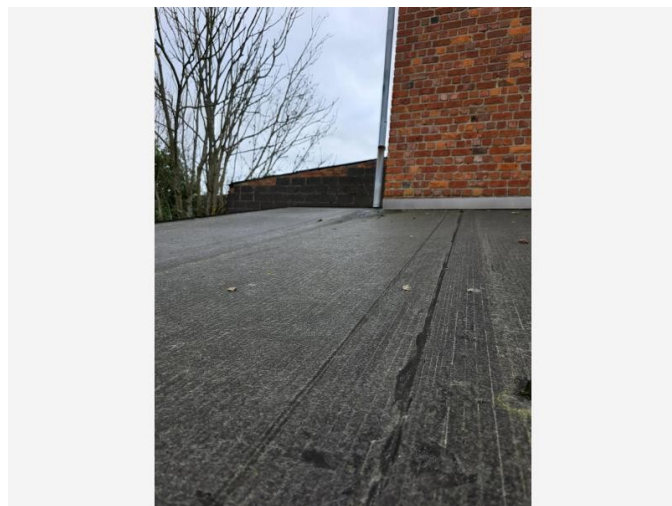
Geen asbest

#	Type	Referentie	Resultaat
7.1	Puntmonster	R1	Geen asbest

Beschrijving	Roofing
Omgeving	Buiten
Primaire drager	Schuin dak
Bindmiddel van materiaal	Bitumen (roofing, teer, asfalt)
Gebondenheid op basis van bindmiddel	Hecht
Hoeveelheid (oppervlakte - aantal)	• 28,00 m ² - 1 stuk
Totale oppervlakte	28,00 m ²
Identificatiemethode	Een monstername door de asbestdeskundige met laboanalyse door een asbestlabo.
Destructieve handeling voor identificatie	Nee

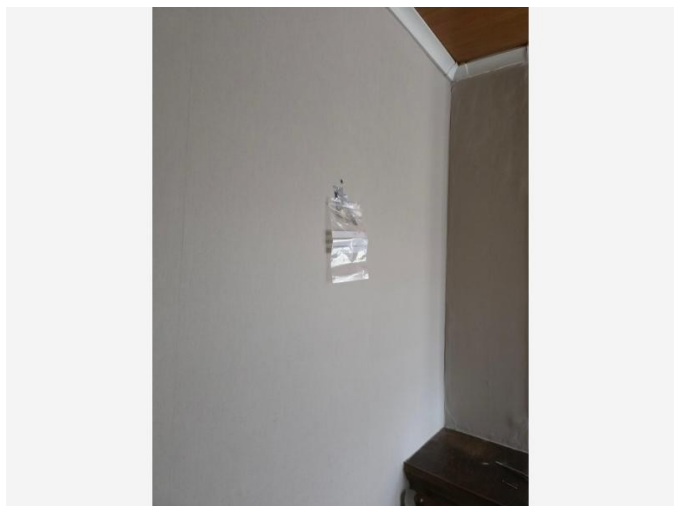
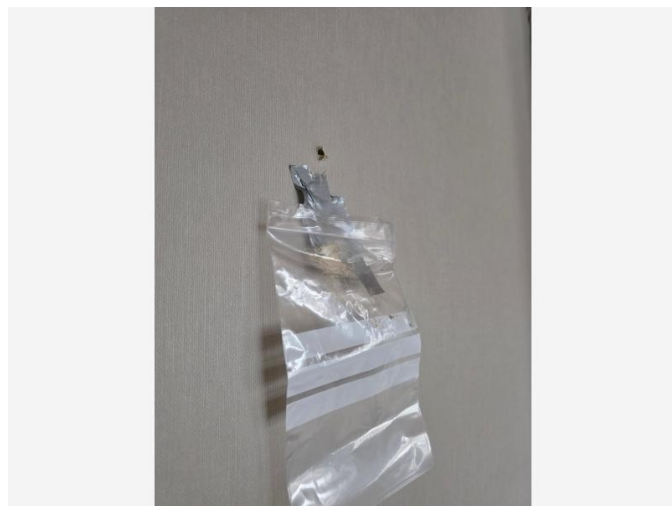
Geen asbest

#	Type	Referentie	Resultaat
8.1	Mengmonster	M1	Geen asbest

Beschrijving	Pleisterwerk muren
Omgeving	Binnen
Primaire drager	Binnenwand
Bindmiddel van materiaal	Gips - kalk
Gebondenheid op basis van bindmiddel	Niet-hechtgebonden
Hoeveelheid (oppervlakte - dikte - aantal)	• 250,00 m ² - 0,50 cm - 1 stuk
Totaal volume	1,25 m ³
Identificatiemethode	Een monstername door de asbestdeskundige met laboanalyse door een asbestlabo.
Destructieve handeling voor identificatie	Nee
Opmerking	Hoeveelheid is een benadering. Niet alle wanden zijn bepleisterd. Een deel van de wanden is opgetrokken in Gyproc of houtvezelplaat.

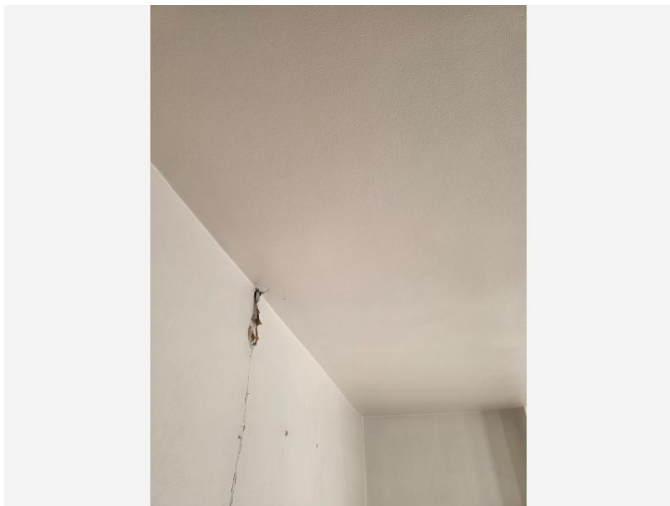
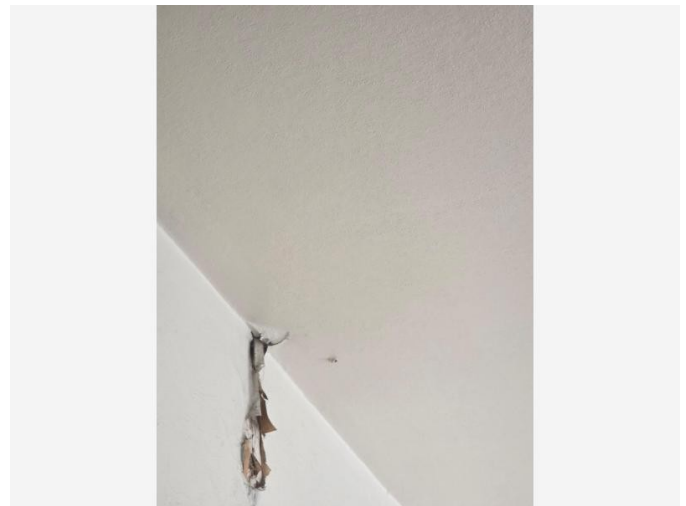
Geen asbest

#	Type	Referentie	Resultaat
9.1	Mengmonster	P1	Geen asbest

Beschrijving	Pleisterwerk plafond
Omgeving	Binnen
Primaire drager	Plafond
Bindmiddel van materiaal	Gips - kalk
Gebondenheid op basis van bindmiddel	Niet-hechtgebonden
Hoeveelheid (oppervlakte - dikte - aantal)	• 40,00 m ² - 1,00 cm - 1 stuk
Totaal volume	0,40 m ³
Identificatiemethode	Een monstername door de asbestdeskundige met laboanalyse door een asbestlabo.
Destructieve handeling voor identificatie	Nee
Opmerking	Enkel op de eerste verdieping.

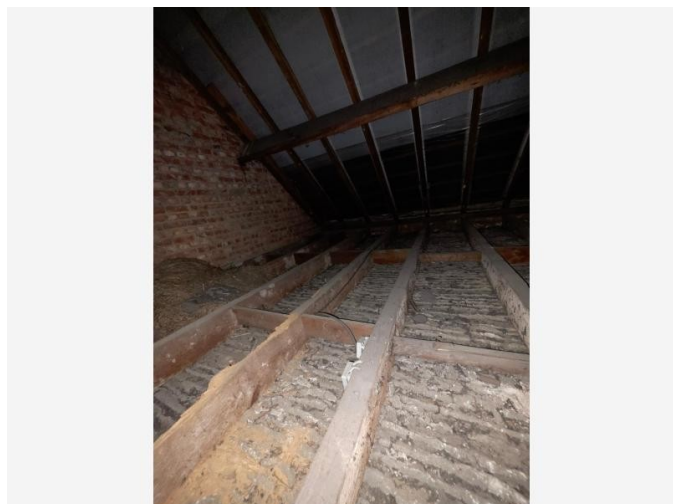
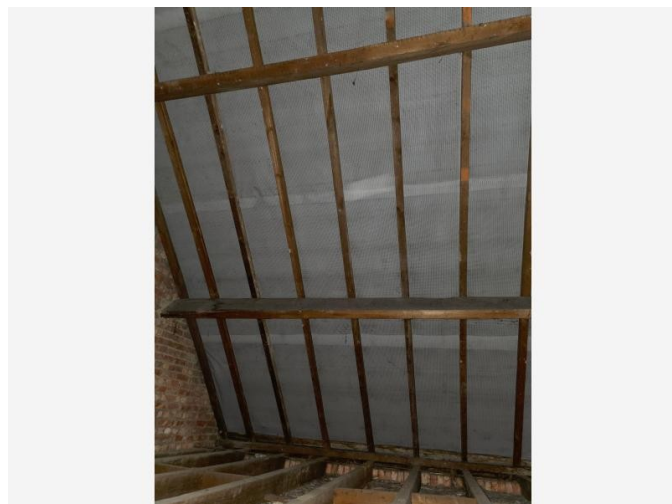
Beschrijving	Notitie	Terug te vinden op plannen
Fiche 10: Onderdak	Het onderdak kon vanuit het zolderluik gecontroleerd worden. Dit betreft een kunststof doek.	-
Fiche 11: Rookgaskanaal aluminium	-	-

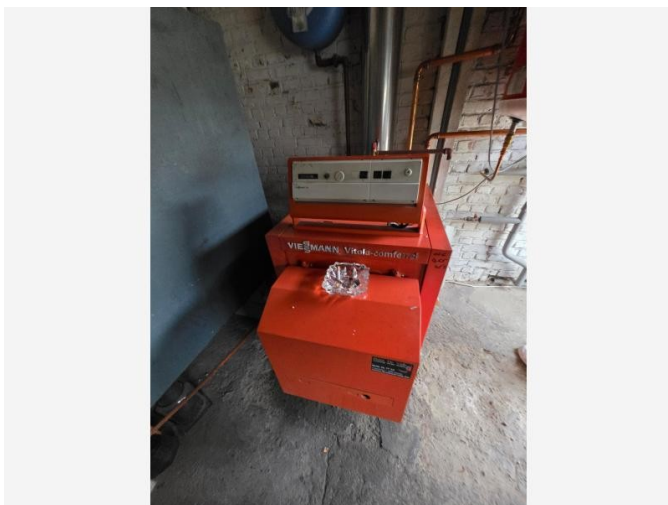
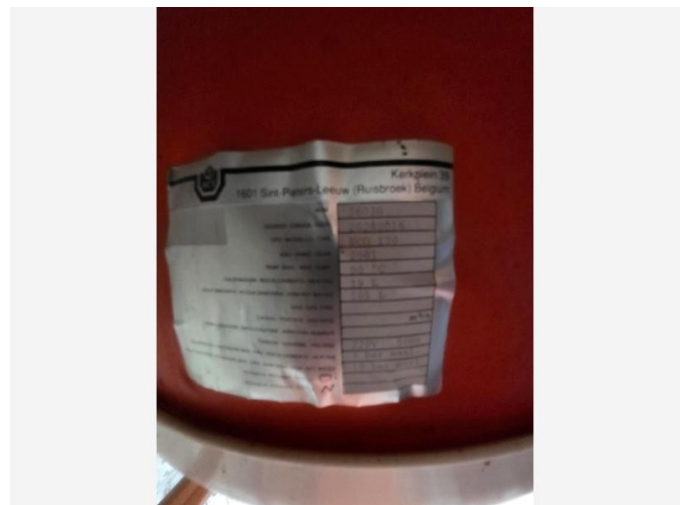
Beschrijving	Notitie	Terug te vinden op plannen
Fiche 12: Materialen aan de stookketel (dichtingen, isolerend materiaal, ...)	Langs de buitenzijde en ter hoogte van de aansluitingen werd geen asbestverdacht materiaal vastgesteld. Het exacte bouwjaar van de ketel kon niet worden achterhaald. Op basis van het uiterlijk kan echter worden aangenomen dat deze dateert van vóór 2001. Het is bijgevolg mogelijk dat zich intern nog asbesthoudende pakkingen of dichtingen bevinden.	-
Fiche 13: Materialen aan de stookketel (dichtingen, isolerend materiaal, ...)	Langs de buitenzijde en ter hoogte van de aansluitingen werd geen asbestverdacht materiaal vastgesteld. Het exacte bouwjaar van de ketel kon niet worden achterhaald. Op basis van het uiterlijk kan echter worden aangenomen dat deze dateert van vóór 2001. Het is bijgevolg mogelijk dat zich intern nog asbesthoudende pakkingen of dichtingen bevinden.	-
