Asbestinventarisatetest

Rozenlaan 26, 9470 Denderleeuw

Attestnummer : 20251030-000720.000

Niet-asbestveilig

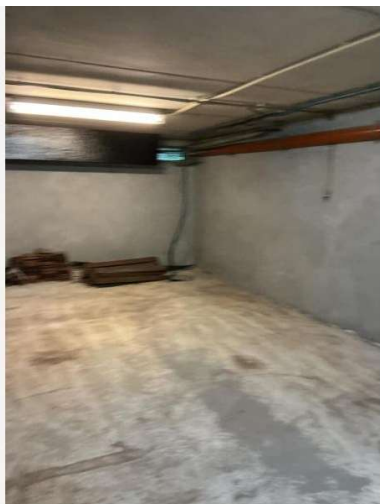
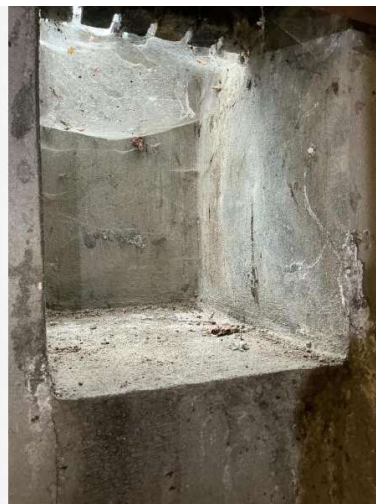
Eindbeoordeling materiaalrisico	Verhoogd materiaalrisico en/of verhoogde kans op vezelvrijgave
Opmerking	De cementering in de kelderberging is overwegend intact en vertoont geen brokkeligheid.

Gebondenheid	Categorie 1: hechtgebonden in oorsprong
Asbestsoort (vezeltype)	Crocidoliet aanwezig
Asbestconcentratie	Laag (< 50%)
Afschermingsgraad van het gehele materiaal	Geheel of deels (ook) vrij aan de binnenlucht
Toestand van het materiaal	Licht beschadigd, licht verweerd. Intact calciumsilicaatmateriaal of categorie III 'gebondenheid'

Beschrijving	Cementering kelder
Omgeving	Binnen
Primaire drager	Binnenwand
Asbestmateriaal	In-situ afwerkingslagen - Pleisterwerk (wand, plafond, ...)
Bindmiddel van asbestmateriaal	Cement
Gebondenheid op basis van bindmiddel	Hecht
Hoeveelheid (gewicht - aantal)	<ul style="list-style-type: none"> • 5,00 kg - 1 stuk
Totaal gewicht	5,00 kg
Eenvoudig bereikbaar	Ja
Bevestigingswijze	<ul style="list-style-type: none"> • Verlijmd, ingegoten, versmeerd
Identificatiemethode	<p>Vaststelling zonder monsternamen</p> <p>Motivatie: Groot risico op structurele gevolgschade (lekschade, werking installatie,...)</p>
Destructieve handeling voor identificatie	Nee
Opmerking	<p>De opgegeven volumes zijn slechts schattingen en mogen niet worden gebruikt als maatstaf voor heffingen.</p> <p>In de kelder werd cementering aangetroffen die niet werd bemonsterd. Reden hiervoor is dat een staalname enkel representatief is indien deze gebeurt tot op de onderliggende drager. Om het risico oplekkage te vermijden, werd ervoor gekozen geen staal te nemen. Bij eventuele afbraak- of renovatiewerken wordt aangeraden alsnog een staalname uit te voeren. Enkel een laboratoriumanalyse kan de aanwezigheid van asbest met zekerheid uitsluiten.</p>

- Zorg voor een veilig beheer. Vermijd het beschadigen van het asbestmateriaal. Controleer de toestand jaarlijks op wijzigingen.
- Voer bijkomende staalname(s) uit.

- Hermetische zone (erkend asbestverwijderaar)
De hechtgebonden cementering wordt losgekap van het dragermateriaal (in dit geval de muur), deze zal gemakkelijk verbrokkelen/vergruizen en zal vezelverspreiding veroorzaken. Om geen asbestvezels te verspreiden naar de omgeving, dient een onderdrukzone te worden opgesteld.

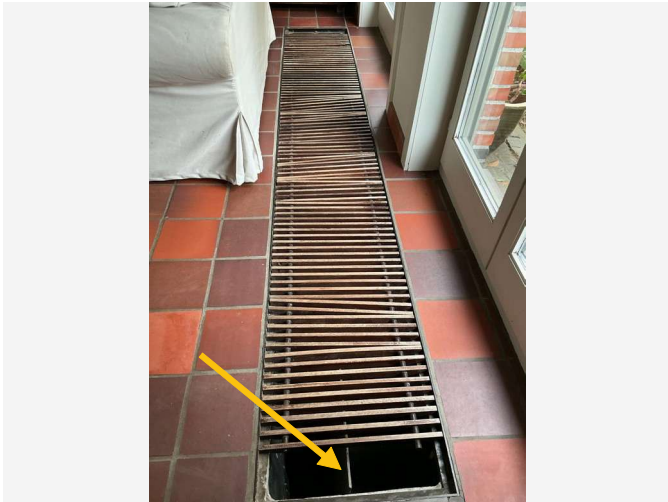
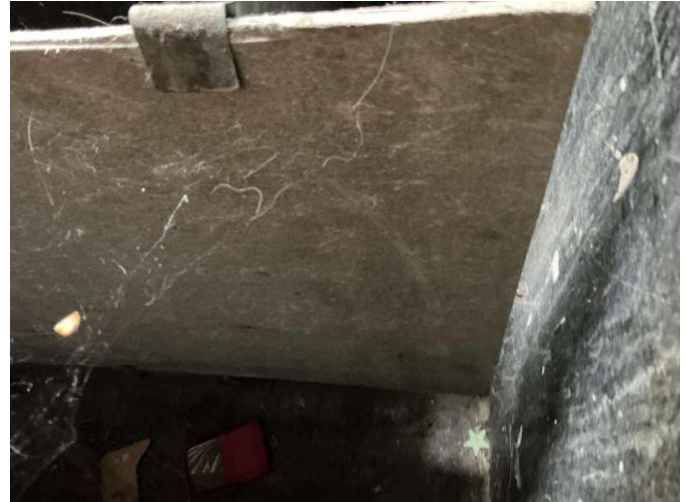
Fiche 2: Tussenschotten vloerradiatoren in menuiserie

Eindbeoordeling materiaalrisico	Verhoogd materiaalrisico en/of verhoogde kans op vezelvrijgave
---------------------------------	--

Gebondenheid	Categorie 1: hechtgebonden in oorsprong
Asbestsoort (vezeltype)	Crocidoliet aanwezig
Asbestconcentratie	Laag (< 50%)
Afschermingsgraad van het gehele materiaal	Geheel of deels (ook) vrij aan binnenluchtstromen
Toestand van het materiaal	Licht beschadigd, licht verweerd. Intact calciumsilicaatmateriaal of categorie III 'gebondenheid'

Beschrijving	Tussenschotten vloerradiatoren in menuiserie
Omgeving	Binnen
Primaire drager	HVAC infrastructuur en uitrusting
Asbestmateriaal	Plaat, paneel, tablet - Type Menuiserie
Bindmiddel van asbestmateriaal	Cement
Gebondenheid op basis van bindmiddel	Hecht
Hoeveelheid (oppervlakte - dikte - aantal)	• 2,00 m ² - 0,50 cm - 1 stuk
Totaal volume	0,01 m ³
Eenvoudig bereikbaar	Ja
Bevestigingswijze	• Geklemd
Identificatiemethode	Vaststelling zonder monsternamen
Destructieve handeling voor identificatie	Nee

- Zorg voor een veilig beheer. Vermijd het beschadigen van het asbestmateriaal. Controleer de toestand jaarlijks op wijzigingen.
- Verwijder dit asbestmateriaal zo snel mogelijk. Volg de toestand goed op.
- Voer bijkomende staalname(s) uit.

- Eenvoudige handelingen: mag via doe-het-zelf of door werknemer(s) met opleidingsattest eenvoudige handelingen
Als dit materiaal verwijderd kan worden zonder het te breken, te beschadigen... , dan mag met dit met eenvoudige handelingen.
Vermijd stofvorming en stofverspreiding op elk moment van de werken. Bevochtig of fixeer het materiaal.
Het gebruik van sneldraaiende werktuigen (boormachine, slijpschijf, hogedrukreiniger...) is verboden.

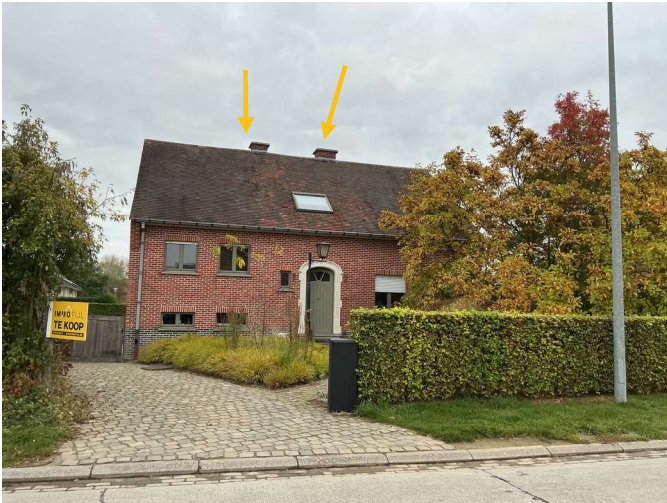
Reden: Het te onderzoeken materiaal situeert zich hoger dan 3,50 m te rekenen vanaf een veilige ondergrond

Uitleg van de asbestdeskundige: De buitenzijde van de schoorsteen is in baksteen met daarboven op een deksteenrand. Langs de binnenzijde van de schoorsteen zouden nog andere asbesthoudende toepassingen kunnen aanwezig zijn, zoals een schoorsteenbuis. Mogelijks kan deze asbestverdacht zijn. Dit is niet inspecteerbaar omwille van een onderzoeksbeperking.

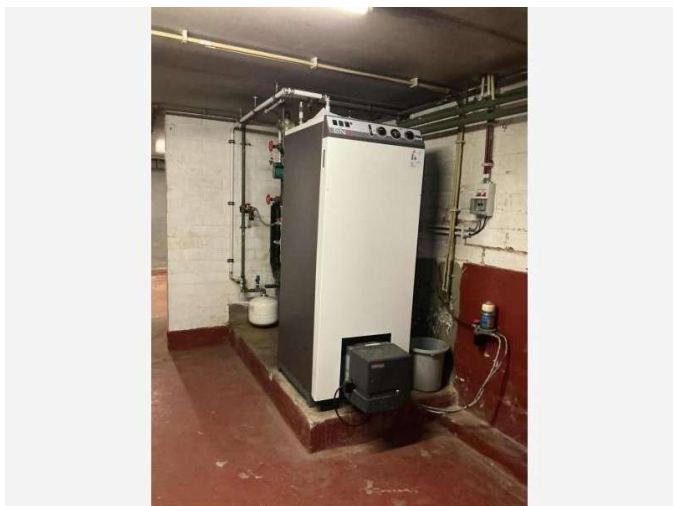
De verwarmingsketel ACV heeft bouwjaar 2025. Deze is niet asbestverdacht.

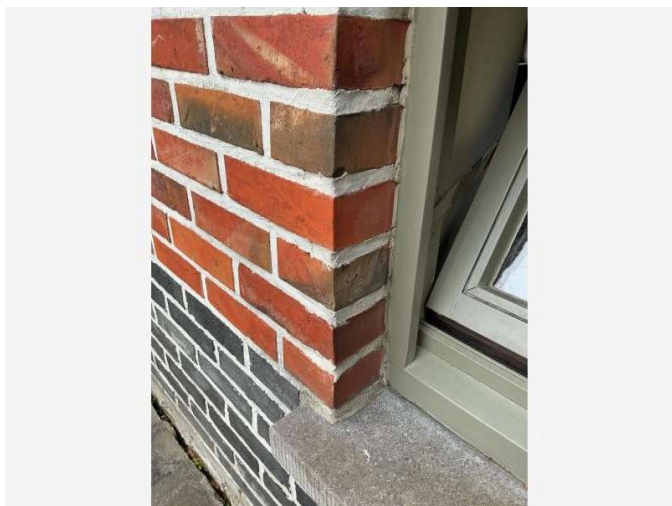
De mastiek/kit tussen gevel en raam, deur en poortkader, alsook tussen glas en raamkader zijn elastisch/soepel. Deze wordt beschouwd als niet asbestverdacht.

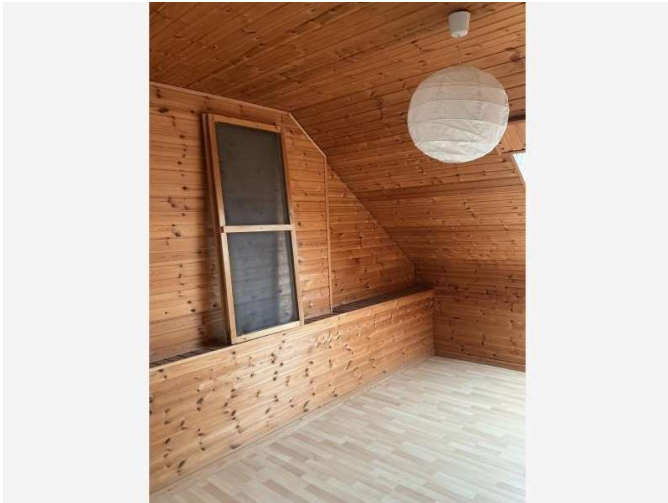
De plafonds bestaan uit hout, pvc of gipskartonplaten. Deze materialen zijn niet asbestverdacht, Echter, achter deze elementen kunnen zich wel asbesthoudende materialen bevinden die niet waarneembaar zijn. Houd hier rekening mee ingeval van werken aan het plafond of renovatiewerkzaamheden.

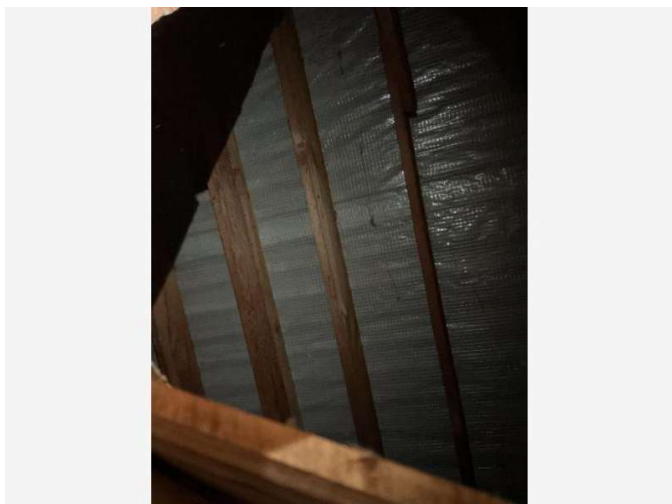
Bij visuele inspectie van de zolderruimte werd vastgesteld dat de dakstructuur tot in de nok is voorzien van doorzichtige pvc onderdakfolie. Deze is niet asbestverdacht.

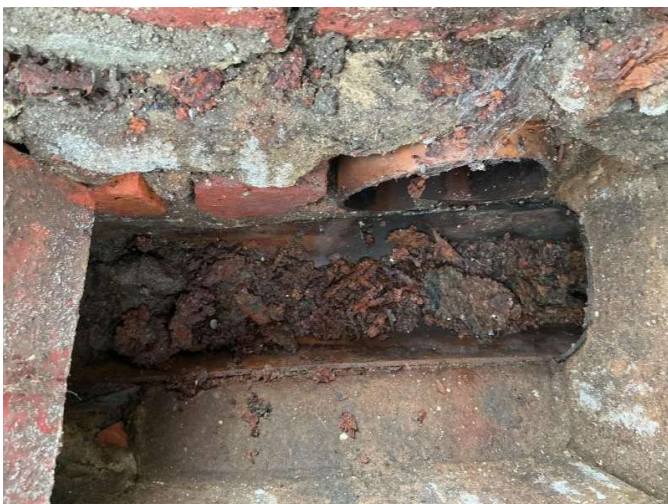
Vermoedelijk zijn de ondergrondse afvoerbuizen in PVC en grez buizen. Aanwezigheid van asbestcementbuizen is evenwel niet uit te sluiten. Waakzaamheid bij afbraakwerken.

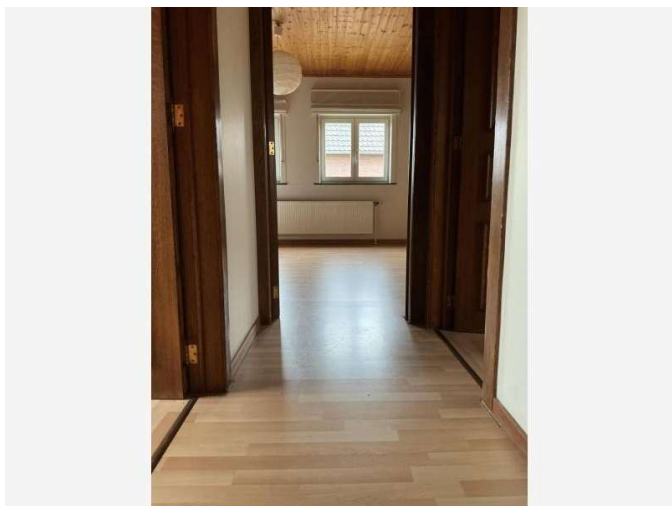
Alle muren werden op regelmatige basis auditief geïnspecteerd, waarbij geen afwijkingen of onregelmatigheden werden vastgesteld.

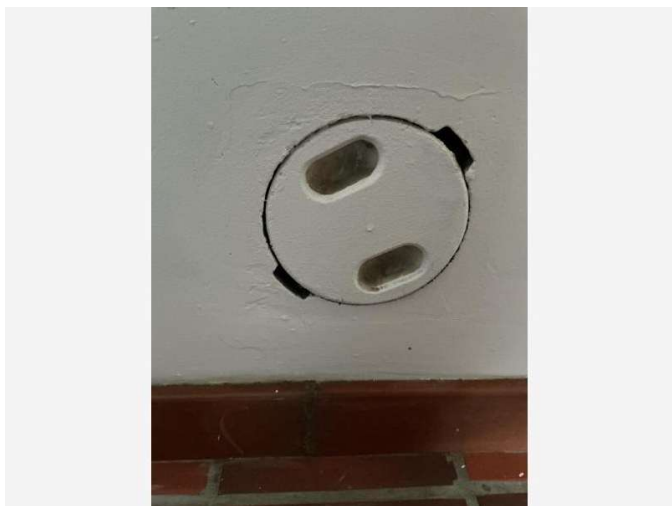
Het roetluik in beton in de kelderverdieping is niet-asbestverdacht. Er dient echter rekening gehouden te worden met de mogelijkheid dat er zich nog andere, niet-zichtbare of moeilijk toegankelijke roetluiken bevinden. Deze kunnen wel asbestverdacht zijn. Wees waakzaam bij afbraak of renovatiewerken.

Let ook op bij afbraak of inspectie van de binnenzijde van roetluiken: sommige roetluiken kunnen aan de binnenkant bekleed zijn met asbesthoudend materiaal, zoals asbestcement of isolerende bekleding. Wees dus extra waakzaam bij afbraak-, renovatie- of reinigingswerken

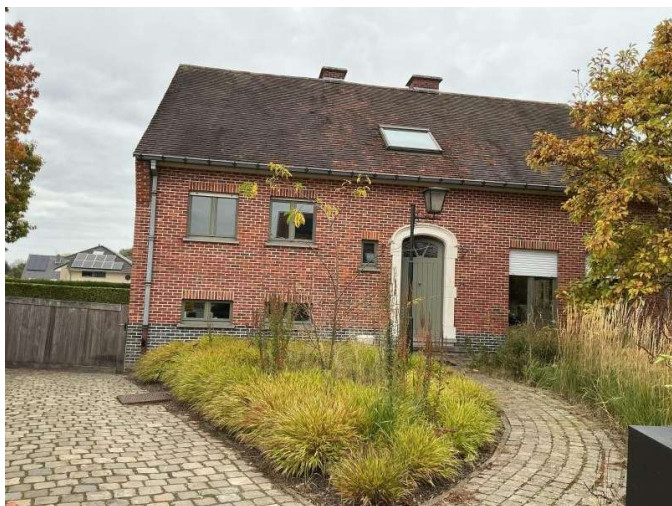
- * dichtingslagen aan schrijnwerk; **AANWEZIG, NIET ASBESTVERDACHT** : Zie adviesfiche : ramen met soepele kit/mastiek
- * pleisterwerk; Zie Bronfiches: pleisterwerk muren - zie adviesfiche plafond (=geen pleister)

- * elementen van centrale verwarming: aanwezig - niet asbestverdacht
- * leidingisolatie; niet aanwezig - niet van toepassing
- * stookketel; aanwezig - niet asbestverdacht; zie adviesfiche: verwarmingstoestel bouwjaar > 2001

- * elementen onder dakpannen; aanwezig - niet asbestverdacht; zie adviesfiche: Onderdak hoofddak
- * rookgaskanalen en de binnen- en/of buitenzijde ervan; Zie beperkingsfiche: Binnenzijde van de schoorsteen +3,5m hoogte

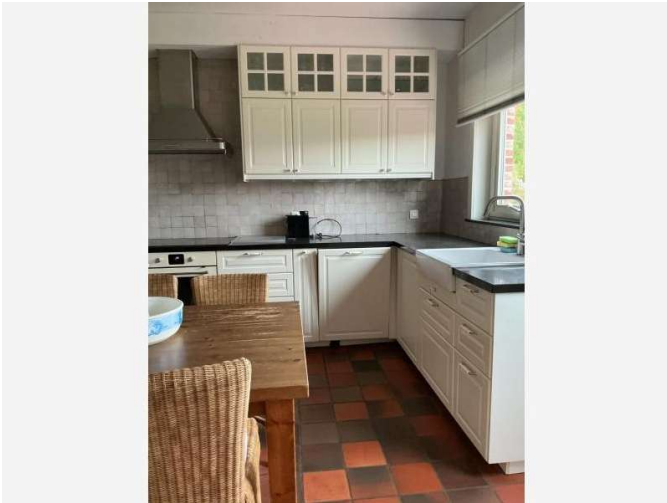
Het betreft de tegellijm van de vloeren, alsook de faences in de keuken en badkamer.

Er kon geen bewijs van de tegellijm worden aangeleverd. Deze kan dus mogelijks asbest bevatten. Er wordt aangeraden om dit te onderzoeken bij grondige renovatiewerken. Dit kon niet worden bemonsterd zonder destructief onderzoek.

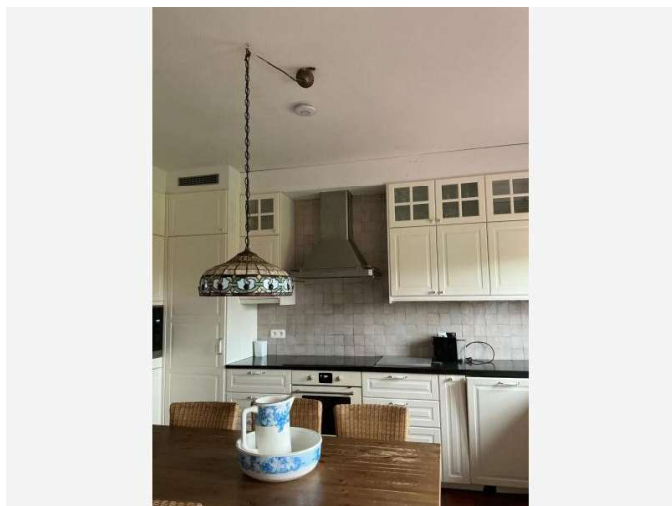
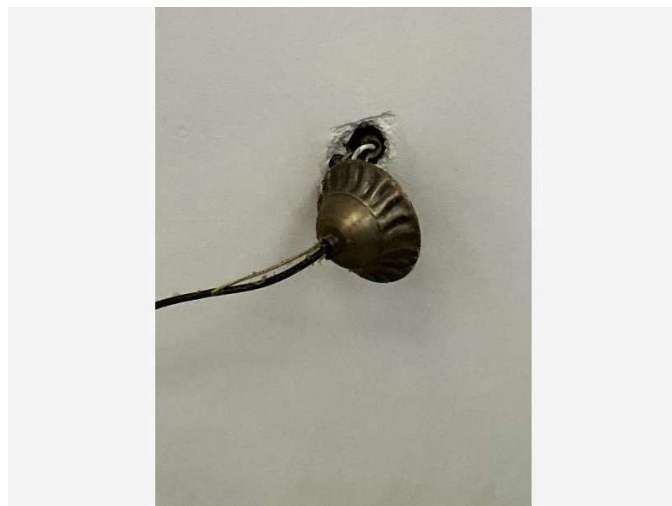
Fiche 14: pleisterwerk plafond

Geen asbest

#	Type	Referentie	Resultaat
14.1	Mengmonster	RZ 1.2 pl pl	Geen asbest

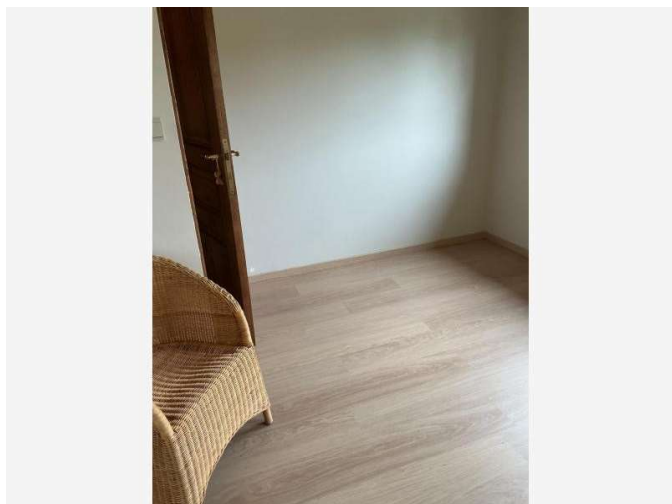
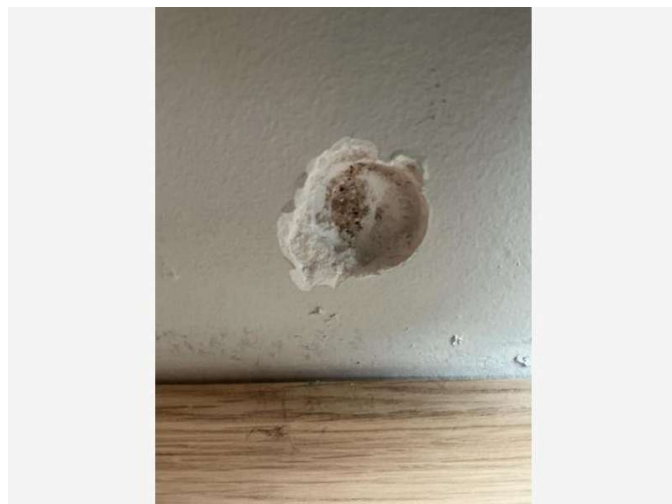
Fiche 15: Pleisterwerk muren

Geen asbest

#	Type	Referentie	Resultaat
15.1	Mengmonster	RZ 1.1 pl m	Geen asbest

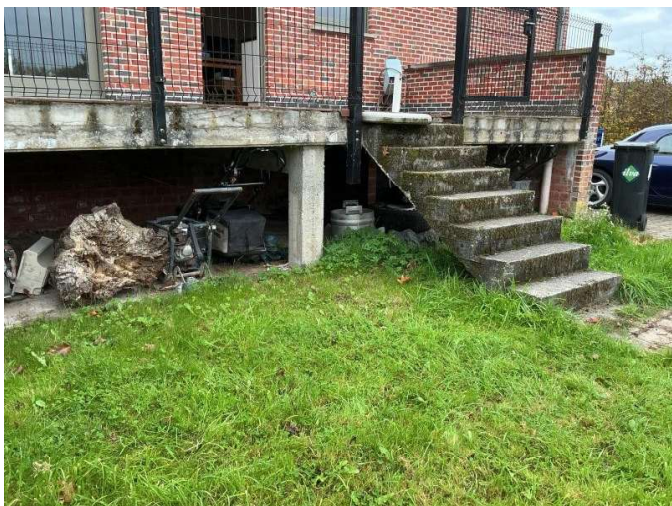
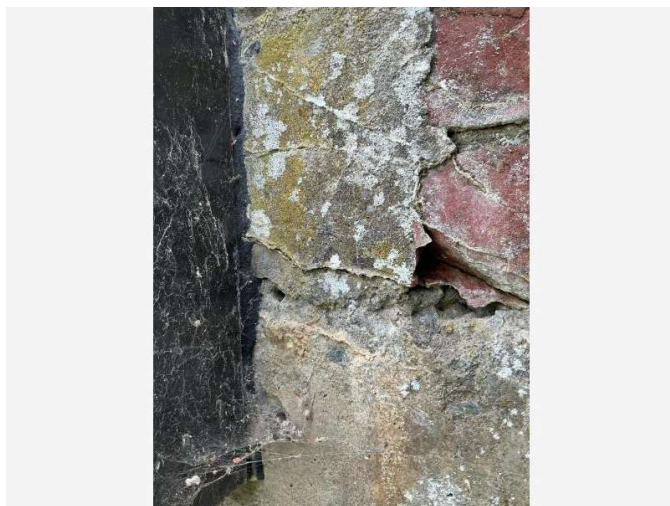
Geen asbest

#	Type	Referentie	Resultaat
16.1	Mengmonster	RZ 1.3 cem	Geen asbest

Beschrijving	Cementering buitenmuur terras/balkon
Omgeving	Binnen
Primaire drager	Binnenwand
Bindmiddel van materiaal	Cement
Gebondenheid op basis van bindmiddel	Hecht
Hoeveelheid (gewicht - aantal)	<ul style="list-style-type: none">• 2,00 kg - 1 stuk
Totaal gewicht	2,00 kg
Identificatiemethode	Vaststelling met monstername
Destructieve handeling voor identificatie	Nee
Opmerking	<p>De opgegeven volumes zijn slechts schattingen en mogen niet worden gebruikt als maatstaf voor heffingen.</p> <p>Locatie: Aan de buitenzijde onderaan aan het terras.</p>
