# Asbestinventarisatetest

Jozef Sonckstraat 14, 9470 Denderleeuw

Attestnummer : **20260730-000320.001**

Uitgegeven op : **30.07.2026**

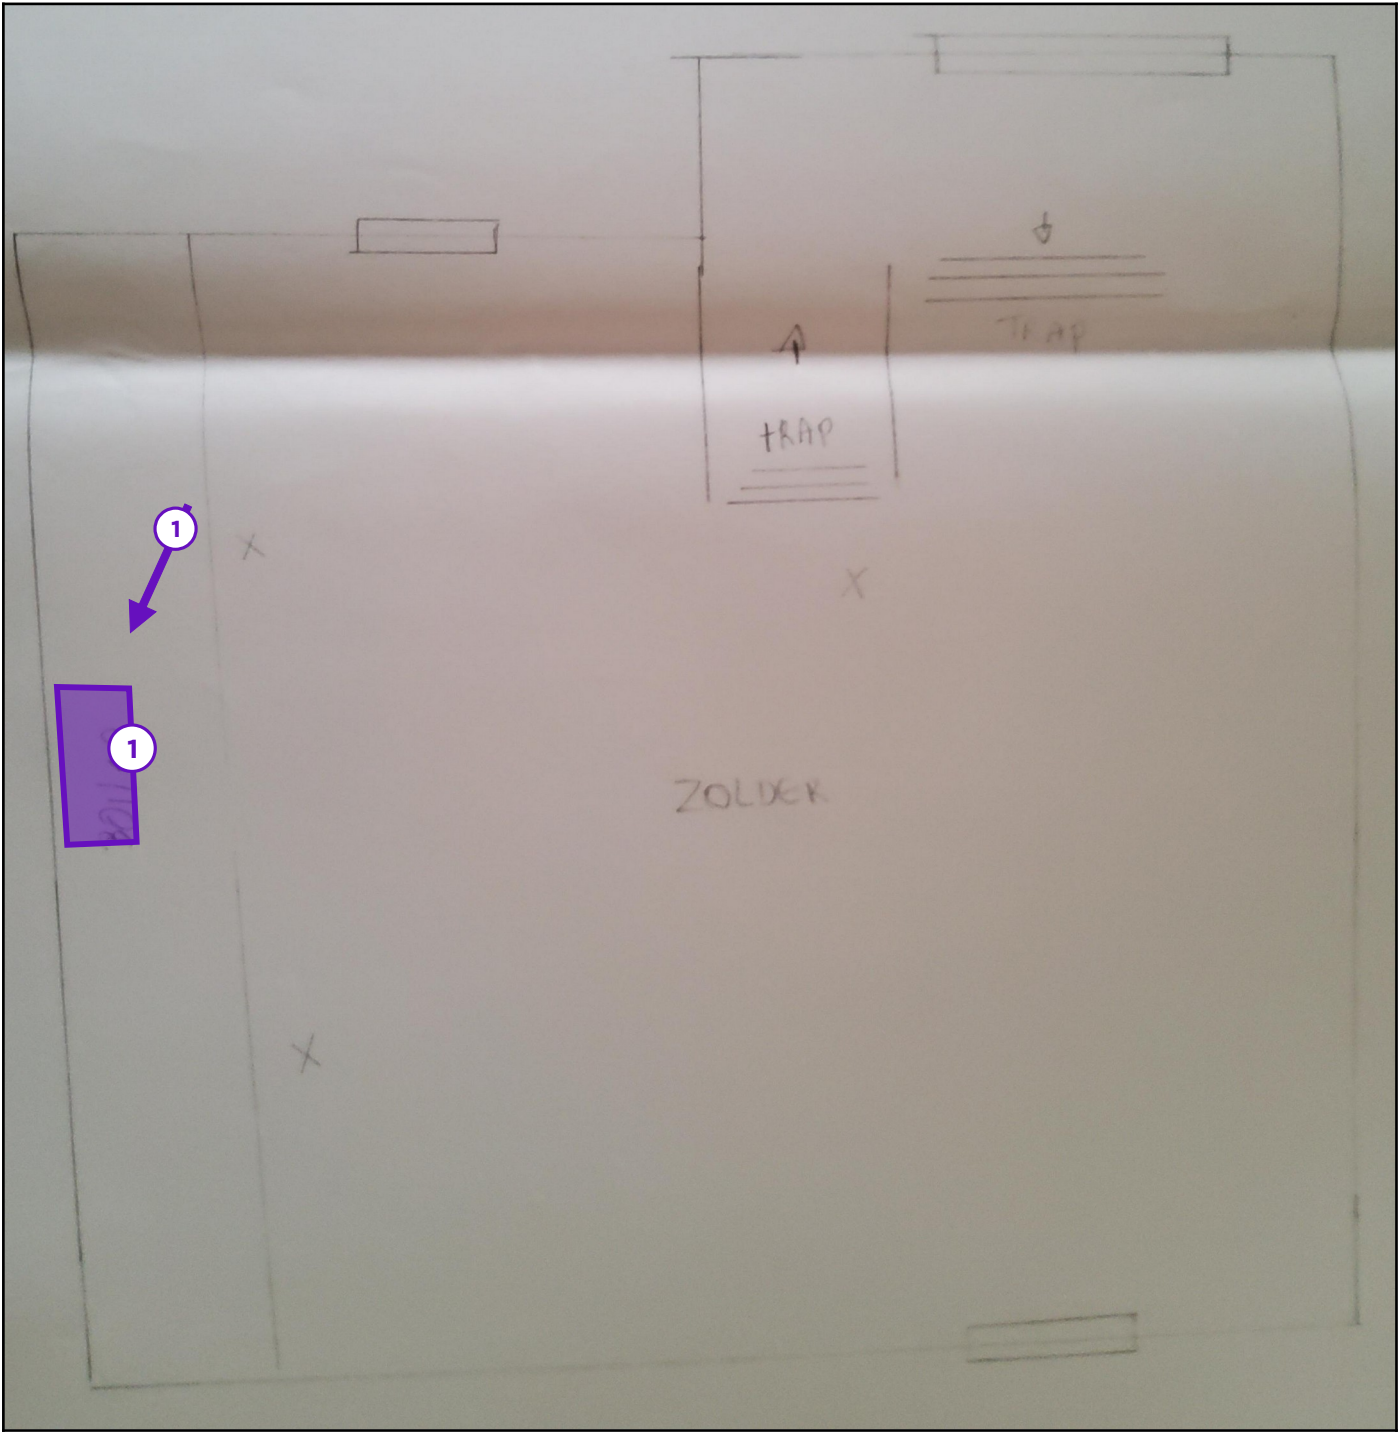
Plan 1.14: Zolder

| Beschrijving | Type | Actie |
|---|---|---|
| 1. Schouw | Beperking | - |

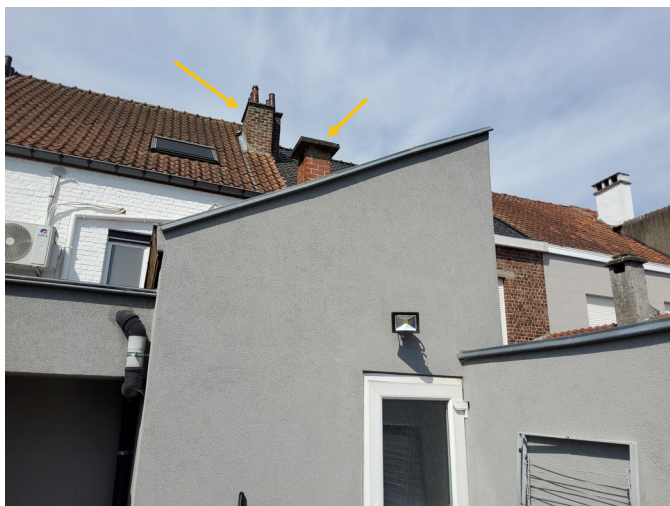
*Situeringsfoto*

**Reden:** Het te onderzoeken materiaal situeert zich hoger dan 3,50 m te rekenen vanaf een veilige ondergrond

**Uitleg van de asbestdeskundige:** De schouw bevat binnenin mogelijk een rookgaskanaal in asbestcement. Laat dit bij werken onderzoeken door een bevoegd technicus.

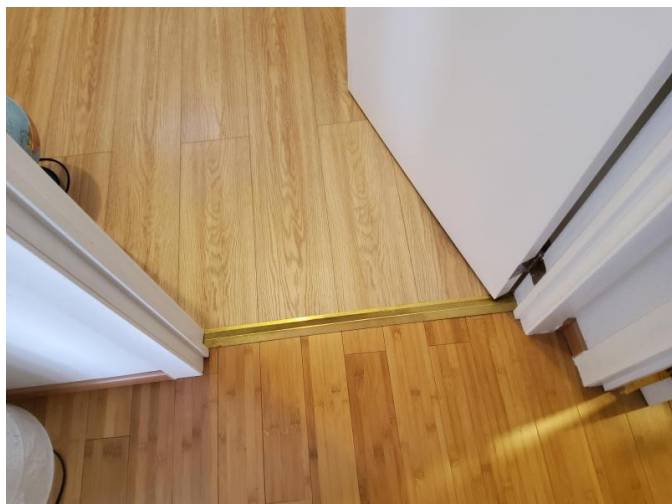
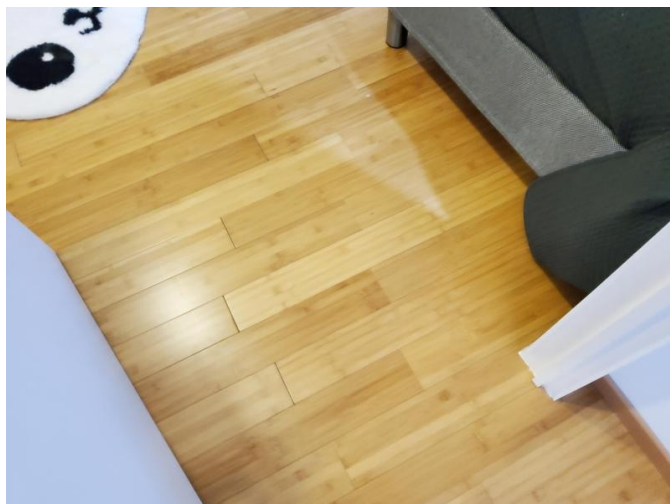
De laminaatparket is niet asbestverdacht.

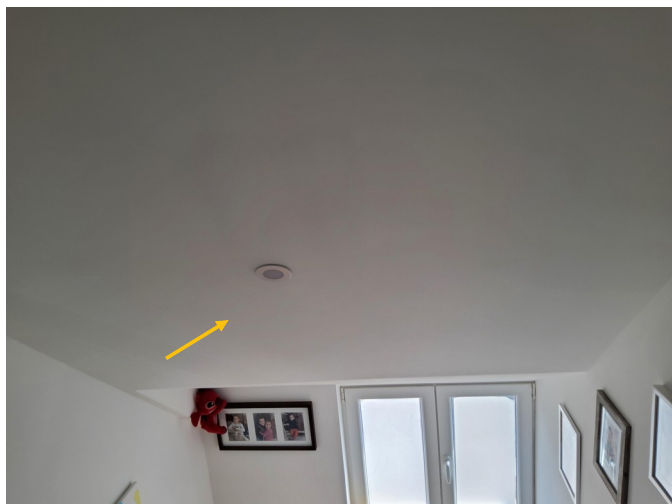
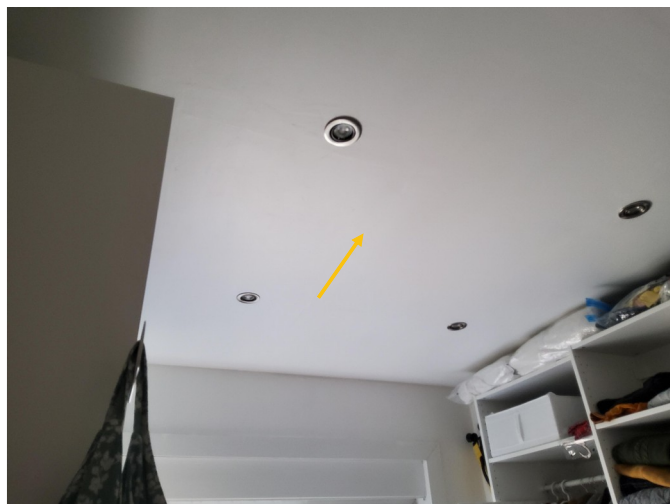
De plafonds zijn gemaakt van niet-asbestverdachte materialen (bijvoorbeeld laminaat, gyproc, ...), deze toepassingen zijn niet asbestverdacht. We hebben echter niet kunnen vaststellen of er mogelijk asbestverdachte of asbesthoudende materialen achter deze toepassingen aanwezig zijn. Bij renovatie of sloop is het aangeraden om een destructief onderzoek te laten uitvoeren van deze toepassingen.

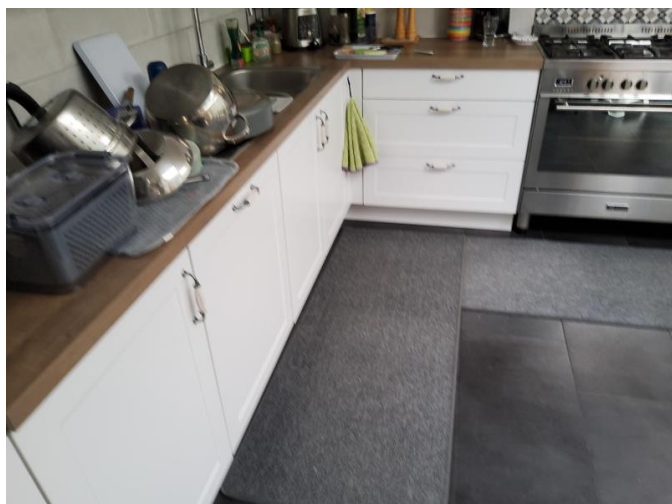
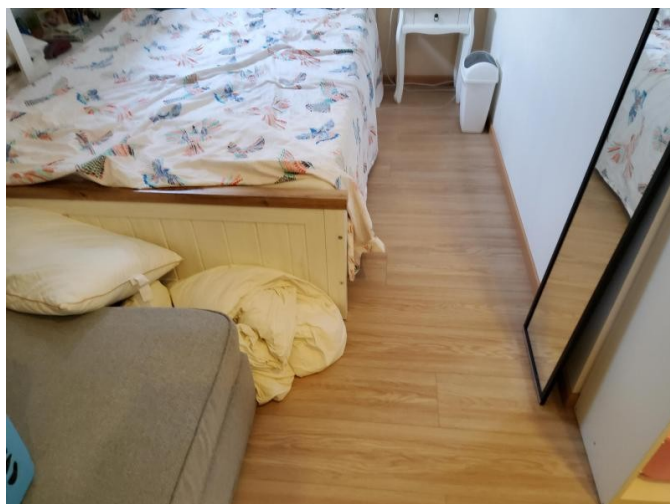
## Fiche 4: Recent volledig gerenoveerde woning geen asbestaangetroffen

Tijdens onze rondgang hebben we kunnen vaststellen dat de volledige woning grondig gerenoveerd is. We hebben voldoende bewijsmateriaal ontvangen waaruit blijkt dat er geen asbest is gebruikt of aanwezig is, zowel tijdens als na de renovatie.

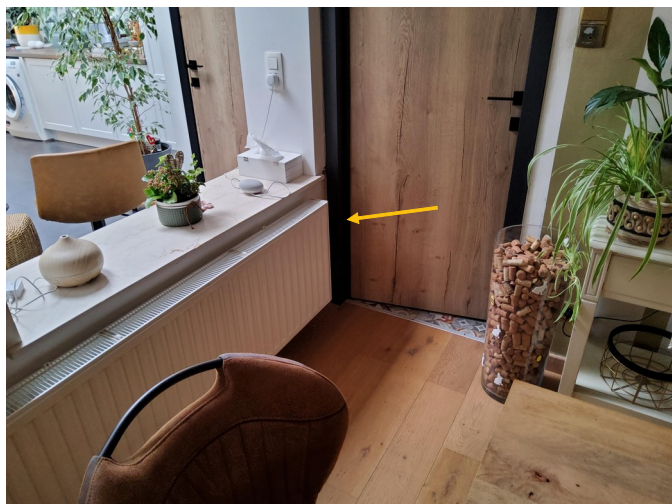
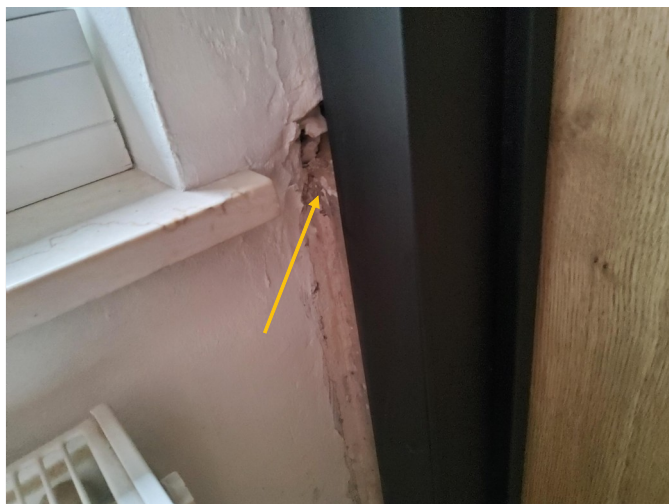
## Fiche 5: Pleisterwerk wanden

Geen asbest

| # | Type | Referentie | Resultaat |
|---|---|---|---|
| 5.1 | Mengmonster | MM01 | Geen asbest |

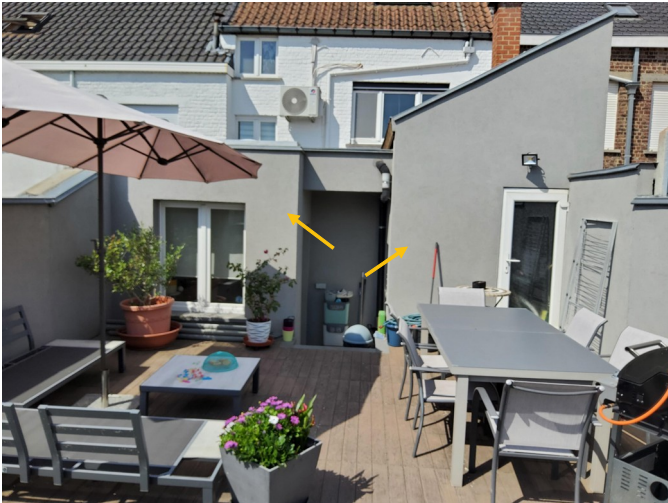
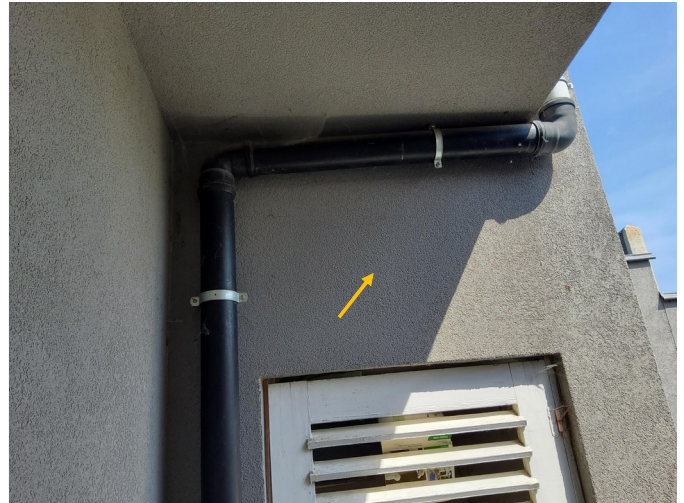
## Fiche 6: Crepi

Geen asbest

| Opmerking | De crepi is aangebracht in 2019 en is niet asbestverdacht. |

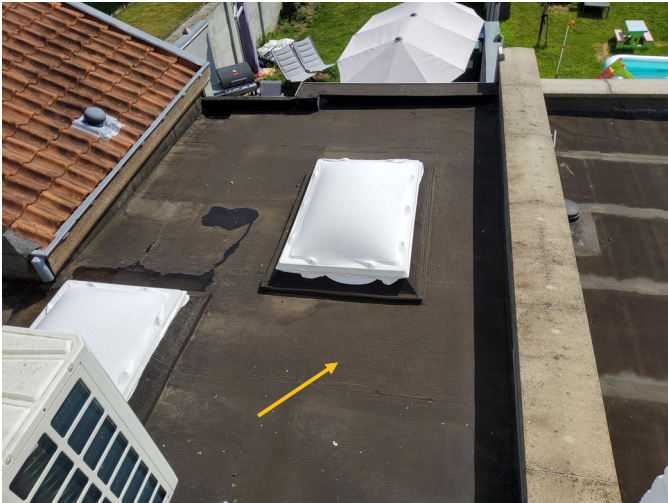
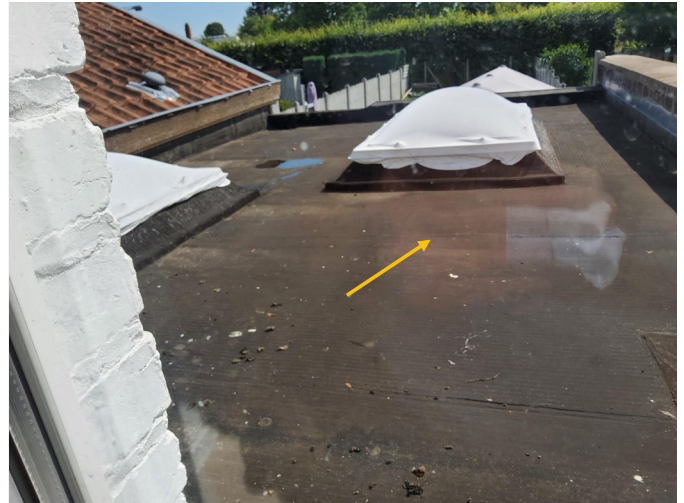
## Fiche 7: Roofing plat dak

Geen asbest

| Opmerking | Het platdak is vernieuwd in 2025. er kan zich onder de nieuwe roofing nog een oude laag aanwezig zijn.<br><br>Destructief onderzoek is nodig om uitsluitel te geven. |

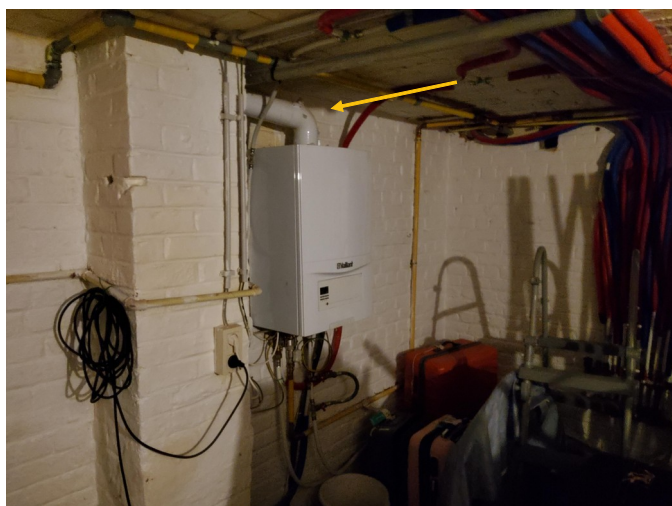
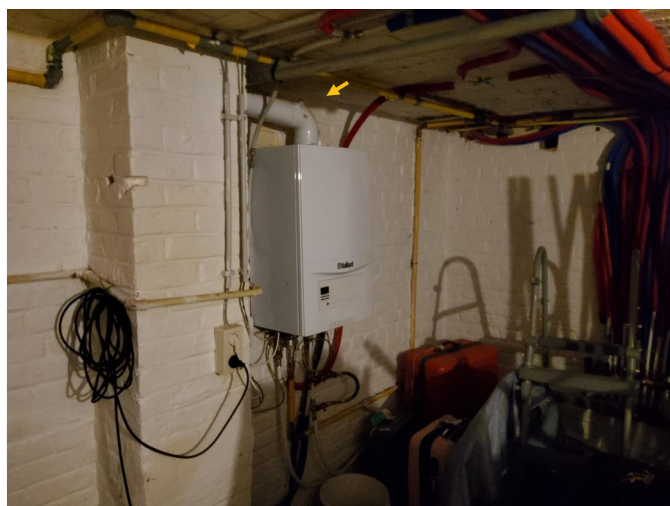
### Fiche 8: Rookgaskanaal (niet verdacht)

| Beschrijving | Notitie | Terug te vinden op plannen |
|---|---|---|
| Fiche 8: Rookgaskanaal (niet verdacht) | Het rookgaskanaal is niet asbestverdacht. | Plan 1.2: Kelder |

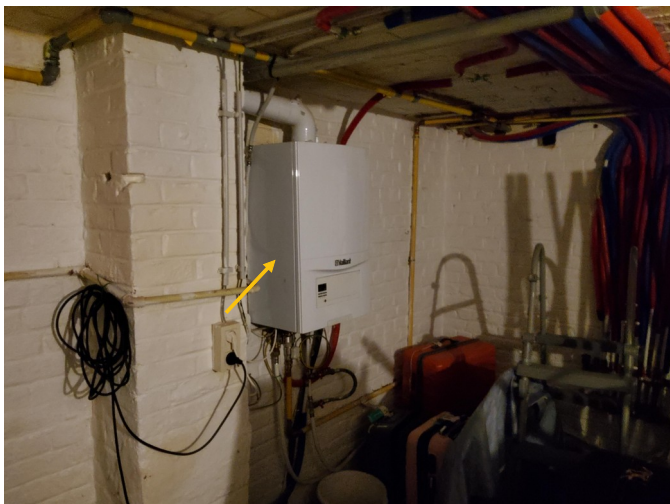
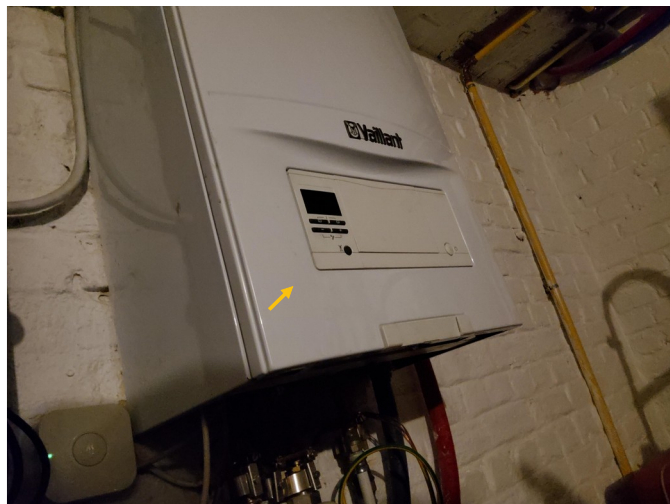
## Fiche 9: CV-brander (niet verdacht)

| Beschrijving | Notitie | Terug te vinden op plannen |
|---|---|---|
| Fiche 9: CV-brander (niet verdacht) | De CV-brander is geïnstalleerd in 2017. zie factuur. | Plan 1.1: Kelder |

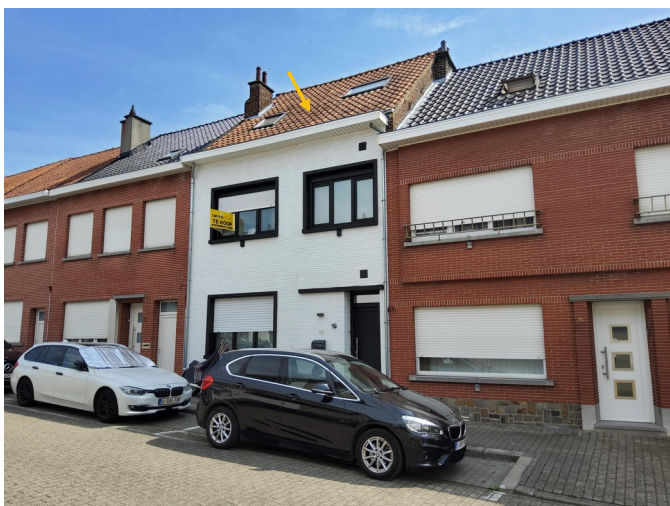
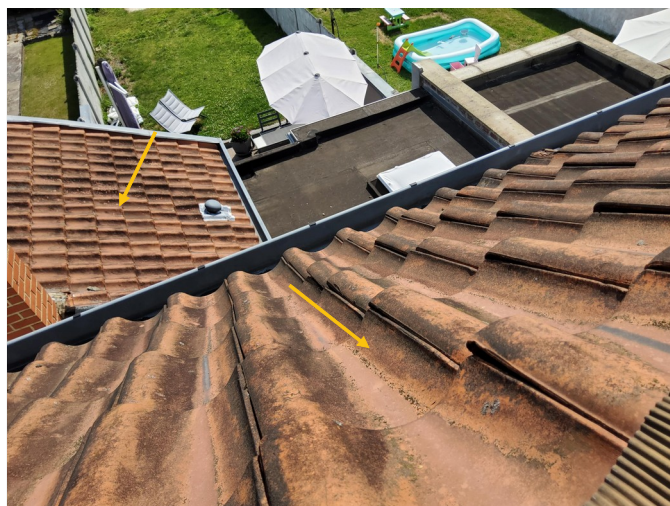
## Fiche 10: Dakbedekking in dakpannen (niet verdacht)

| Beschrijving | Notitie | Terug te vinden op plannen |
|---|---|---|
| Fiche 10: Dakbedekking in dakpannen (niet verdacht) | De dakbedekking is niet-asbestverdacht. | Plan 1.13: Zolder |

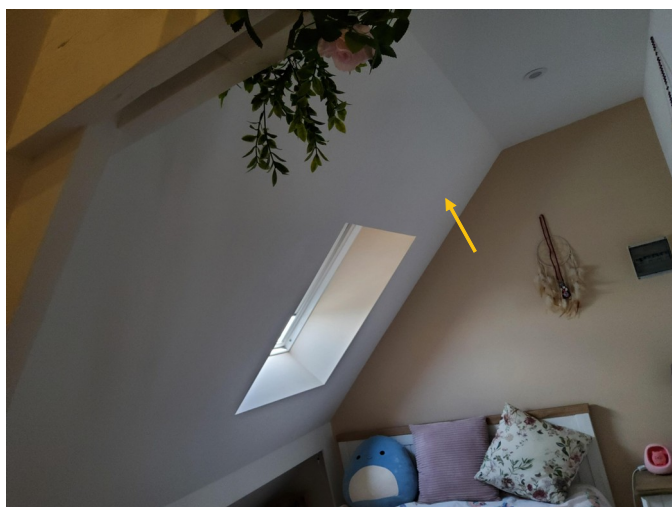
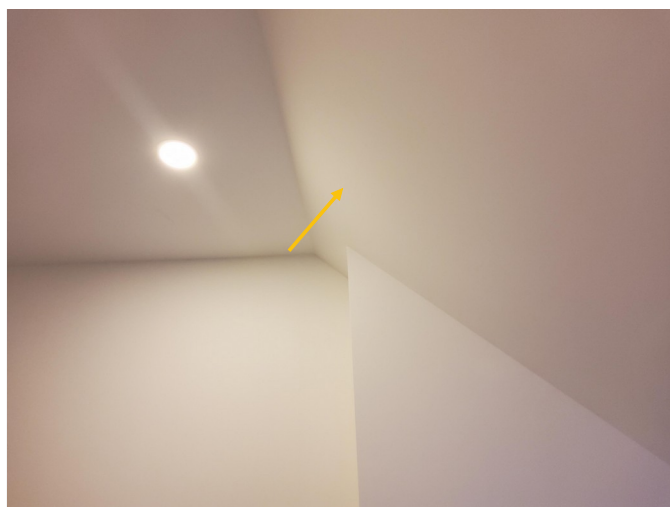
### Fiche 11: Onderdak (niet waarneembaar)

| Beschrijving | Notitie | Terug te vinden op plannen |
|---|---|---|
| Fiche 11: Onderdak (niet waarneembaar) | <p>Het onderdak is van binnenuit niet bereikbaar. Langs buiten zijn de dakpannen vastgemaakt met storomhaken. Hierdoor is een eventueel asbestverdacht onderdak niet waarneembaar zonder uitbreiding naar een aanvullend destructief onderzoek.</p> <p>Laat dit controleren bij werken door een bevoegd technicus. De zolder is volledig vernieuwd in 2021. zie factuur.</p> | Plan 1.12: Zolder |
