Asbestinventarisatetest

Dokter De Witteplein 9, 9200 Dendermonde

Attestnummer : 20260605-000346.000

Uitgegeven op : 05.06.2026

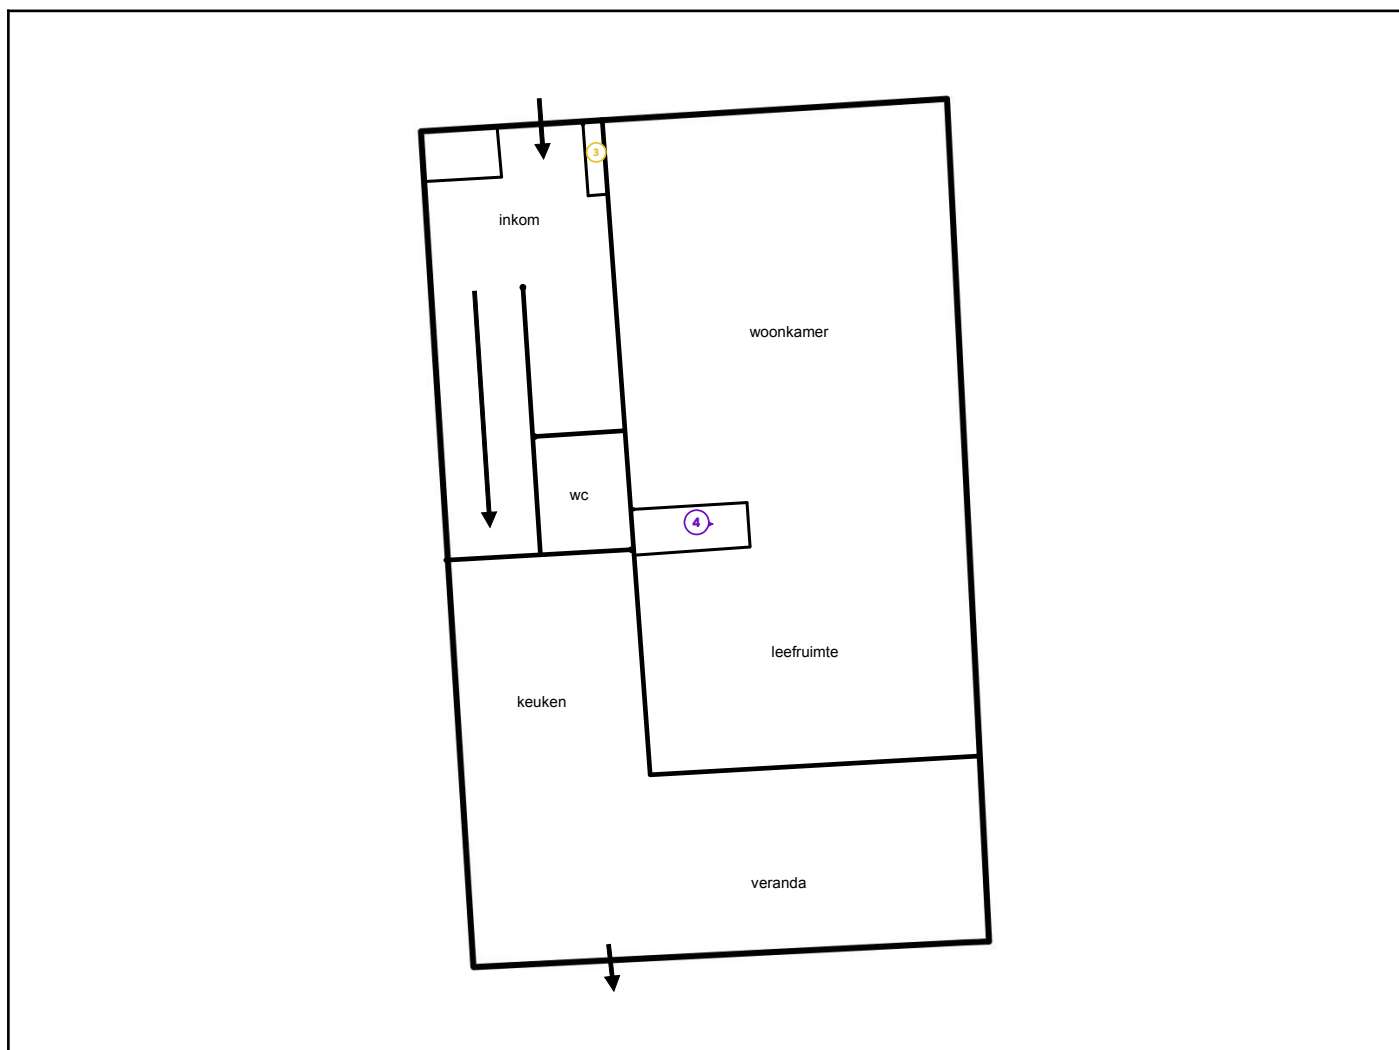
Plan 1.1: Gelijkvloers

Beschrijving	Type	Actie
3. Elektrische componenten in bakeliet	Asbestmateriaal	Zorgvuldig beheren
4. Schoorsteen rookgaskanaal van gaskachel - beoordeling	Beperking	-

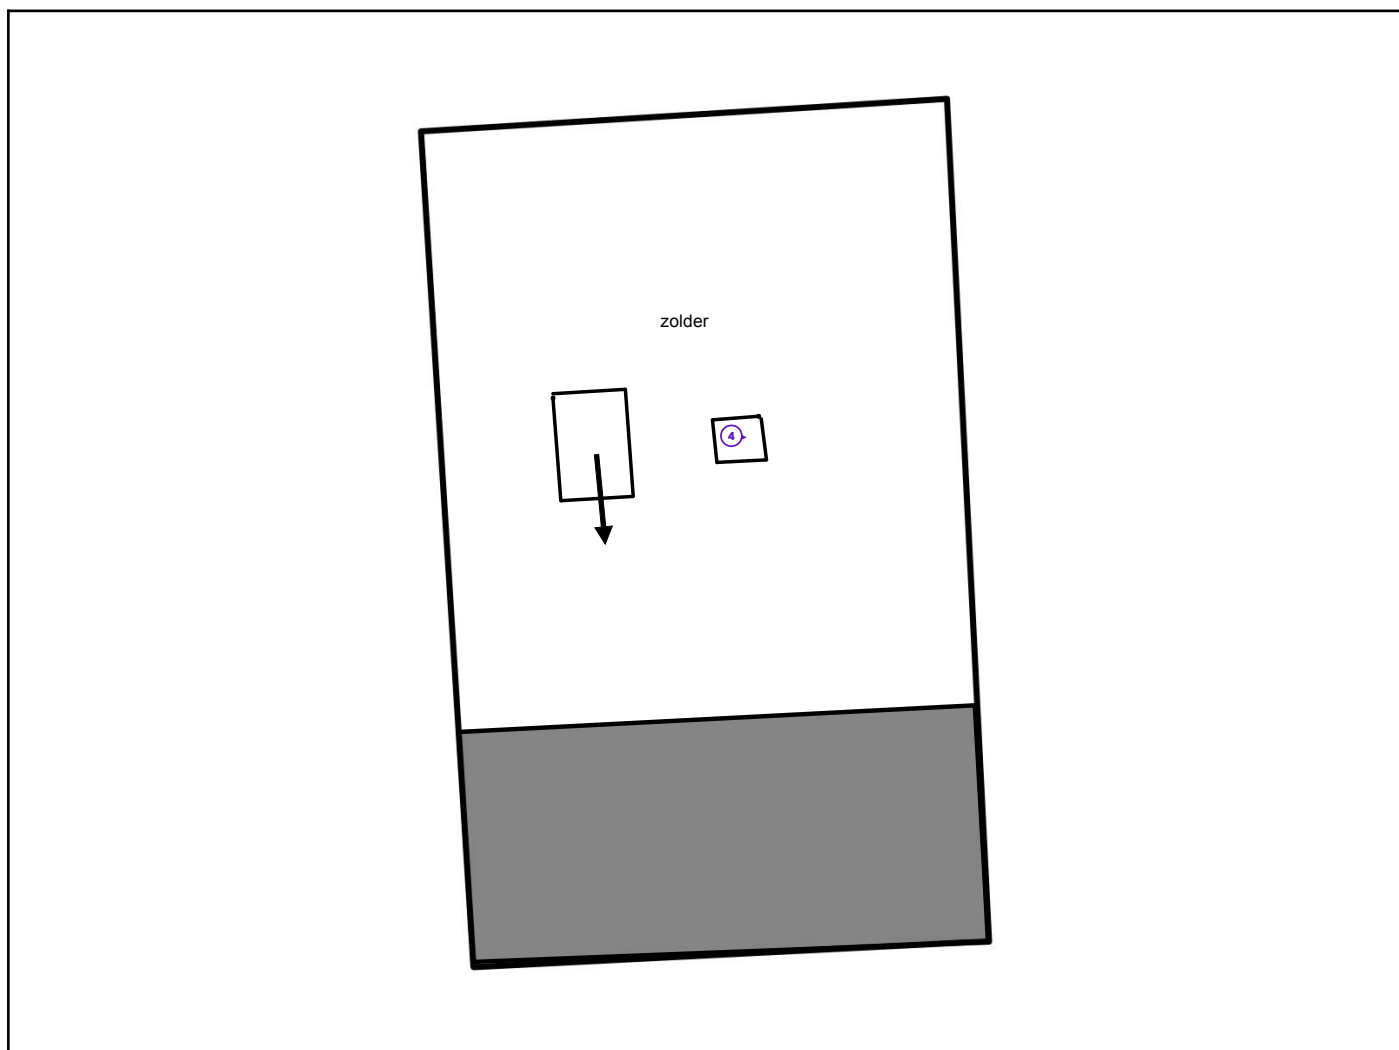
Plan 1.7: Zolder

Beschrijving	Type	Actie
4. Schoorsteen rookgaskanaal van gaskachel - beoordeling	Beperking	-

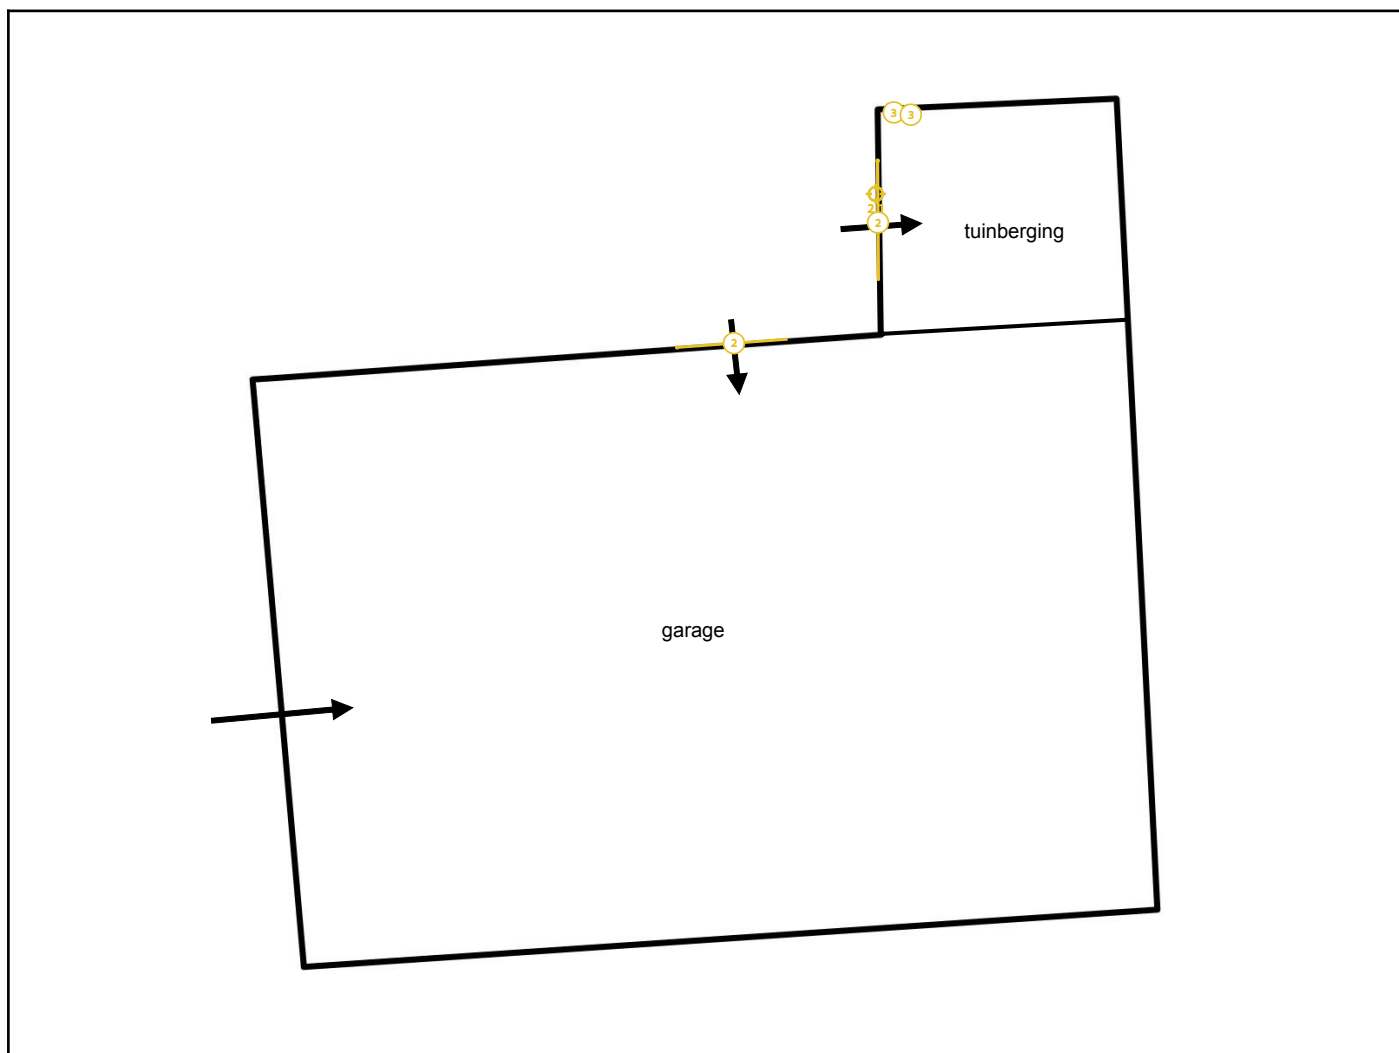
Plan 2.1: Gelijkvloers

Beschrijving	Type	Actie
2. Deurpaneel	Asbestmateriaal	Zorgvuldig beheren
2.1 Code: PAN1	Puntmonster	-
3. Elektrische componenten in bakeliet	Asbestmateriaal	Zorgvuldig beheren

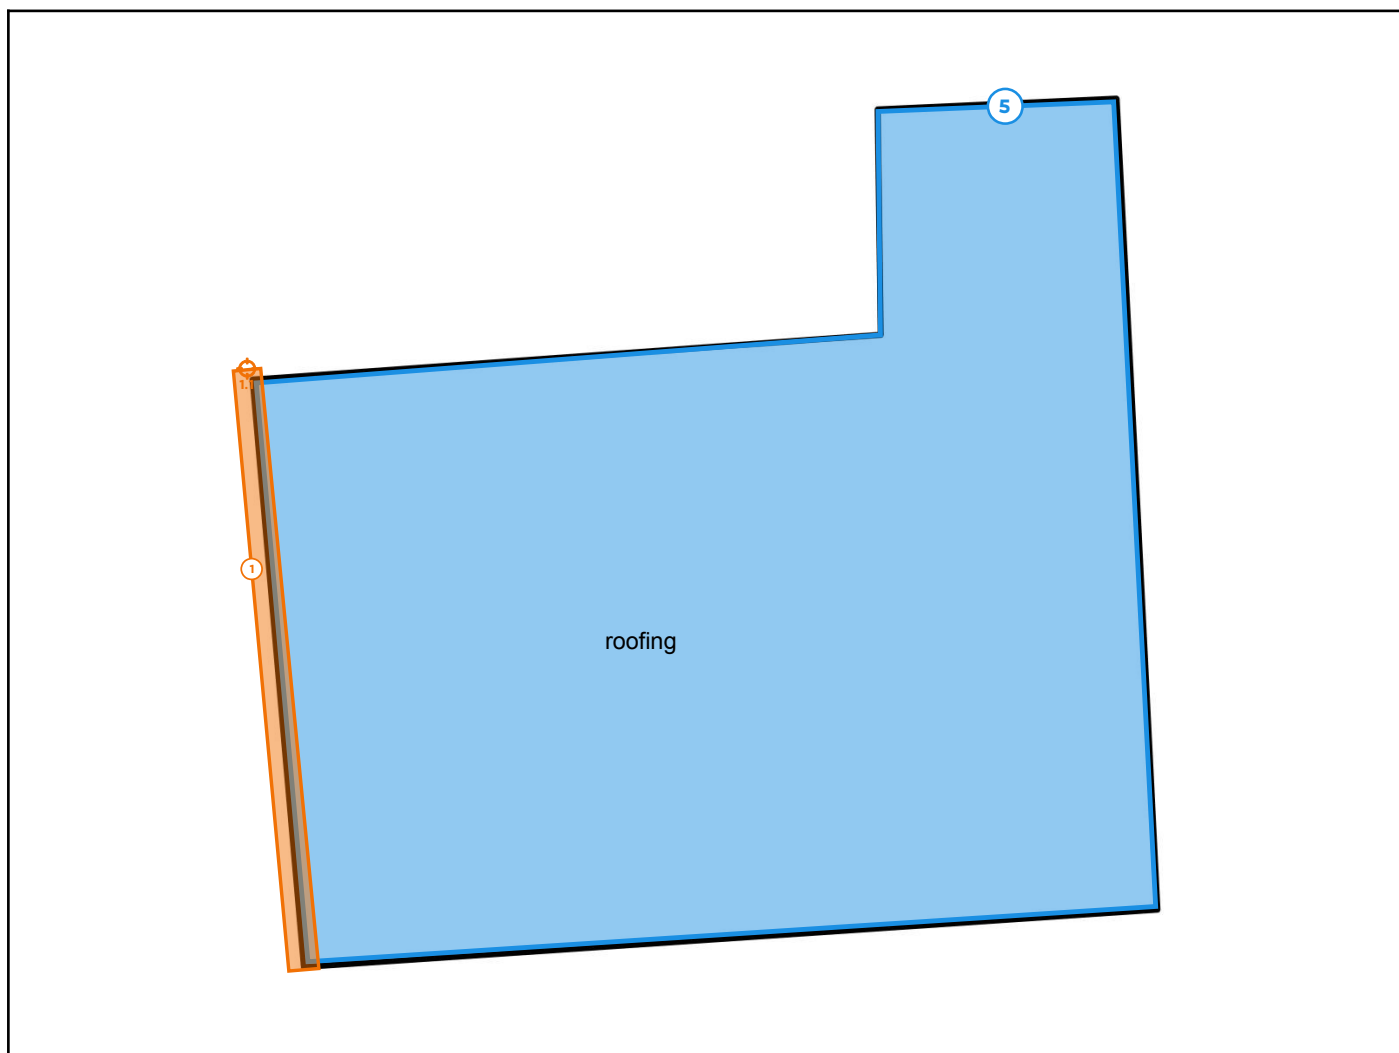
Plan 2.2: Dakbedekking

Beschrijving	Type	Actie
1. Deksteen	Asbestmateriaal	Verwijderen
1.1 Code: DEK1	Puntmonster	-
5. Roofing platte daken	Geen asbest	-

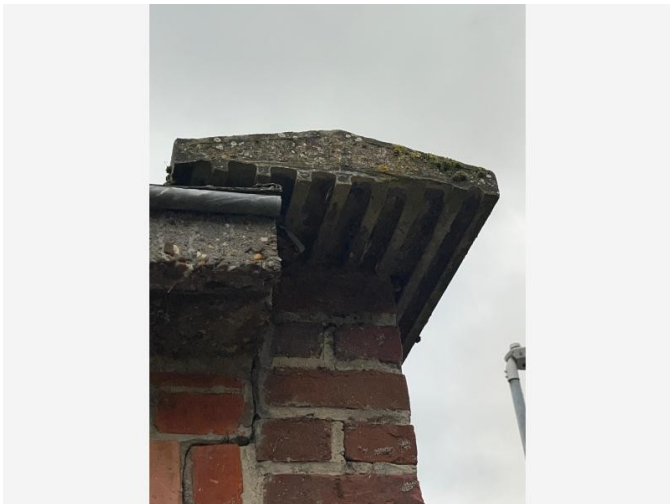
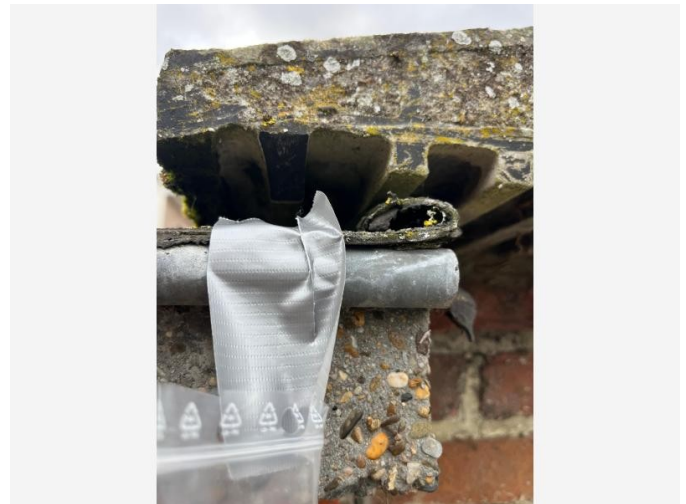
Het asbestmateriaal valt onder de mijlpaal van 2040.

Eindbeoordeling materiaalrisico	Verhoogd materiaalrisico en/of verhoogde kans op vezelvrijgave
---------------------------------	--

Gebondenheid	Categorie 1: hechtgebonden in oorsprong
Asbestsoort (vezeltype)	Alleen chrysotiel aanwezig
Asbestconcentratie	Laag (< 50%)
Afschermingsgraad van het gehele materiaal	Geheel of deels vrij aan de buitenlucht, maar geen contact met binnenlucht
Toestand van het materiaal	Matig beschadigd, matig verweerd

#	Type	Referentie	Resultaat
1.1	Puntmonster	DEK1	Chrysotiel

Beschrijving	Deksteen
Omgeving	Buiten
Primaire drager	Wand buitenschil
Asbestmateriaal	Deksteen, muurkap - Vol
Bindmiddel van asbestmateriaal	Cement
Gebondenheid op basis van bindmiddel	Hecht
Hoeveelheid (oppervlakte - dikte - aantal)	• 1,00 m ² - 5,00 cm - 1 stuk
Totaal volume	0,05 m ³
Eenvoudig bereikbaar	Ja
Bevestigingswijze	• Verlijmd, ingegoten, versmeerd
Identificatiemethode	Een monstername door de asbestdeskundige met laboanalyse door een asbestlabo.
Destructieve handeling voor identificatie	Nee

Verwijderen

- Zorg voor een veilig beheer. Vermijd het beschadigen van het asbestmateriaal. Controleer de toestand jaarlijks op wijzigingen.
- Hemelwater dat afspoelt van asbestcement daken of gevels kan asbestdeeltjes bevatten. Gebruik het enkel voor gesloten circuits (bv. spoelen toiletten). Reinig na het vervangen van het dak of de gevel de dakgoten en regenwaterput of -ton om asbesthoudend sediment of slib te verwijderen

- Eenvoudige handelingen: mag via doe-het-zelf of door werknemer(s) met opleidingsattest eenvoudige handelingen
De materialen dienen zoveel mogelijk in één geheel verwijderd te worden, zonder deze te breken. De dekstenen dienen voorzichtig losgemaakt en omzichtig in de daarvoor voorziene container gedeponneerd te worden. Om de binding van de toepassing te bevorderen tijdens de verwijdering is het aangeraden de coating in te sproeien met een fixatiemiddel onder lage druk (bv een haarlak met handpompje)

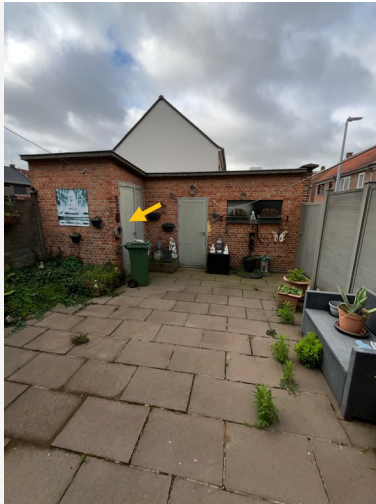
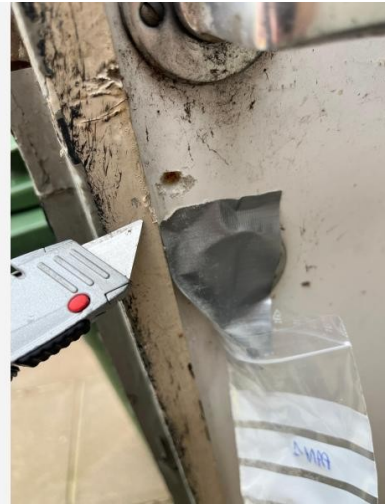
Het asbestmateriaal valt onder de mijlpaal van 2040.

Eindbeoordeling materiaalrisico	Laag materiaalrisico en/of verlaagde kans op vezelvrijgave
---------------------------------	--

Gebondenheid	Categorie 1: hechtgebonden in oorsprong
Asbestsoort (vezeltype)	Alleen chrysotiel aanwezig
Asbestconcentratie	Laag (< 50%)
Afschermingsgraad van het gehele materiaal	Geheel of deels vrij aan de binnenlucht, maar geen contact met binnenluchtstromen
Toestand van het materiaal	Licht beschadigd, licht verweerd. Intacte calciumsilicaatplaat of materiaal met categorie 3-gebondenheid

#	Type	Referentie	Resultaat
2.1	Puntmonster	PAN1	Chrysotiel

Beschrijving	Deurpaneel
Omgeving	Grenst aan binnen- en buitenlucht
Primaire drager	Wandopening verticaal (raam, deur, ...)
Asbestmateriaal	Plaat, paneel, tablet - Generiek
Bindmiddel van asbestmateriaal	Cement
Gebondenheid op basis van bindmiddel	Hecht
Hoeveelheid (oppervlakte - dikte - aantal)	• 2,00 m ² - 0,50 cm - 1 stuk
Totaal volume	0,01 m ³
Eenvoudig bereikbaar	Ja
Bevestigingswijze	• Geklemd
Identificatiemethode	Een monstername door de asbestdeskundige met laboanalyse door een asbestlabo.
Destructieve handeling voor identificatie	Nee

Zorgvuldig beheren

- Zorg voor een veilig beheer. Vermijd het beschadigen van het asbestmateriaal. Controleer de toestand jaarlijks op wijzigingen.

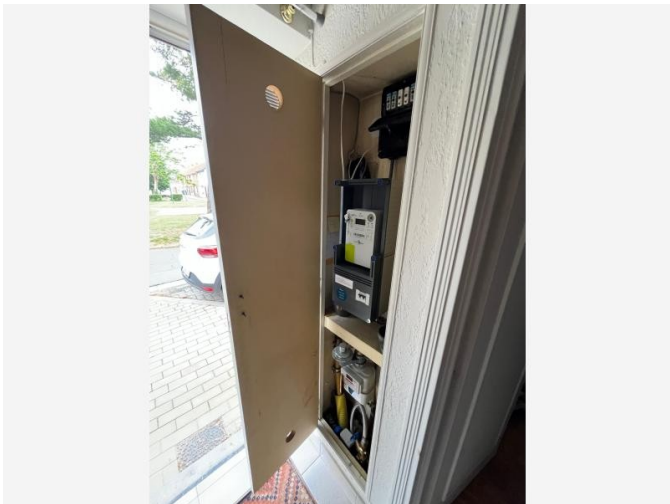
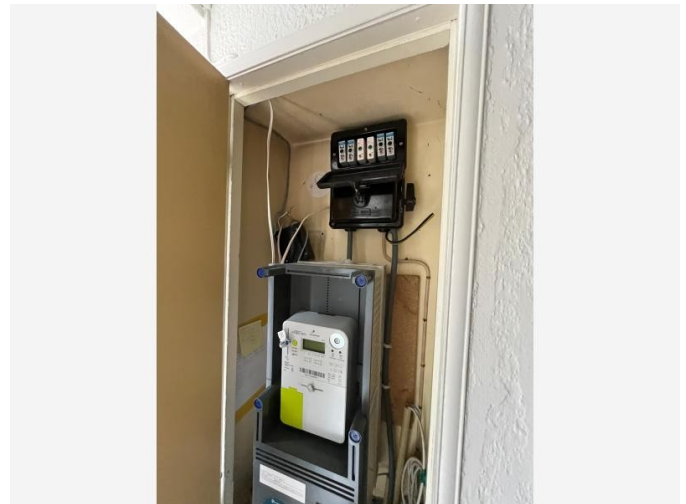
Het asbestmateriaal valt onder de mijlpaal van 2040.

Eindbeoordeling materiaalrisico	Laag materiaalrisico en/of verlaagde kans op vezelvrijgave
---------------------------------	--

Gebondenheid	Categorie 1: hechtgebonden in oorsprong
Asbestsoort (vezeltype)	Crocidoliet aanwezig
Asbestconcentratie	Laag (< 50%)
Afschermingsgraad van het gehele materiaal	Geheel of deels vrij aan de binnenlucht, maar geen contact met binnenluchtstromen
Toestand van het materiaal	Onbeschadigd, niet verweerd

Beschrijving	Elektrische componenten in bakeliet
Omgeving	Binnen
Primaire drager	Communicatie en elektrische infrastructuur en uitrusting
Asbestmateriaal	Plaat, paneel, tablet - Type Bakeliet
Bindmiddel van asbestmateriaal	Kunststof of -hars
Gebondenheid op basis van bindmiddel	Hecht
Hoeveelheid (oppervlakte - dikte - aantal)	<ul style="list-style-type: none"> • 0,10 m² - 1,00 cm - 5 stuks
Totaal volume	0,005 m ³
Eenvoudig bereikbaar	Ja
Bevestigingswijze	<ul style="list-style-type: none"> • Geschroefd
Identificatiemethode	<p>De asbestdeskundige beoordeelt het materiaal als asbestverdacht en dus asbesthoudend, en dit zonder monstername.</p> <p>Motivatie: De monstername brengt andere schade aan dan schade die inherent is aan de monstername.</p>
Destructieve handeling voor identificatie	Nee
Opmerking	<p>Als deskundige hebben wij niet geverifieerd dat het materiaal bakeliet betreft of harde PVC. Bakeliet wordt door ons beschouwd als een asbestverdachte toepassing, aangezien het in veel gevallen asbesthoudend is. We hebben echter geen staalname uitgevoerd om de functionaliteit van de bakelieten toepassingen niet in gevaar te brengen. De bakelieten componenten werden aangetroffen in de tellerkast en tuinberging.</p>

Zorgvuldig beheren

- Zorg voor een veilig beheer. Vermijd het beschadigen van het asbestmateriaal. Controleer de toestand jaarlijks op wijzigingen.

- Eenvoudige handelingen: mag via doe-het-zelf of door werknemer(s) met opleidingsattest eenvoudige handelingen
Bakeliet kan altijd asbest bevatten.
Vermijd breken tijdens verwijderen van asbesttoepassing.
Maak gebruik van de juiste PBM's.
Zie huidige wetgeving.

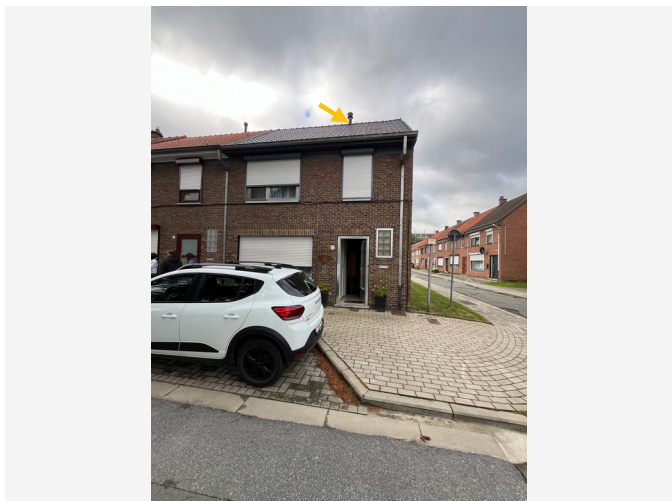
Fiche 4: Schoorsteen rookgaskanaal van gaskachel - beoordeling

Tijdelijke beperking

Reden: Het te onderzoeken materiaal situeert zich hoger dan 3,50 m te rekenen vanaf een veilige ondergrond

Uitleg van de asbestdeskundige: Het rookgaskanaal is niet beoordeeld. Aan de binnenzijde is de kachel aangesloten. Aan de buitenzijde is het hoger dan 3,5 meter om de schoorsteen te inspecteren. Het is niet zichtbaar of er een asbestverdacht rookgaskanaal aanwezig is in de schoorsteen. Conform ons inspectieprotocol mogen wij een beperking inroepen voor hoogtes hoger dan 3,5 m. Indien men dit wil laten onderzoeken, dient er een nieuwe afspraak gemaakt te worden en moet er een hoogtewerker voorzien worden, evenals iemand die bevoegd is om deze te bedienen en eventueel een techniek die de al dan niet aanwezige schouwhoed kan afnemen en weer terugplaatsen.

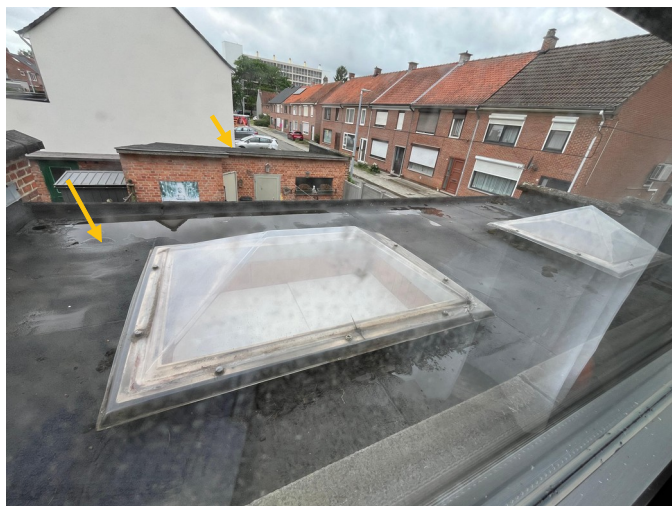
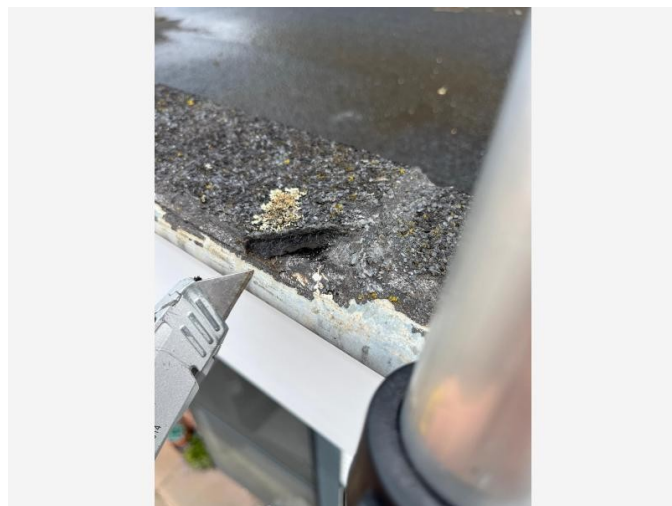
Fiche 5: Roofing platte daken

Geen asbest

#	Type	Referentie	Resultaat
5.1	Puntmonster	R1	Geen asbest

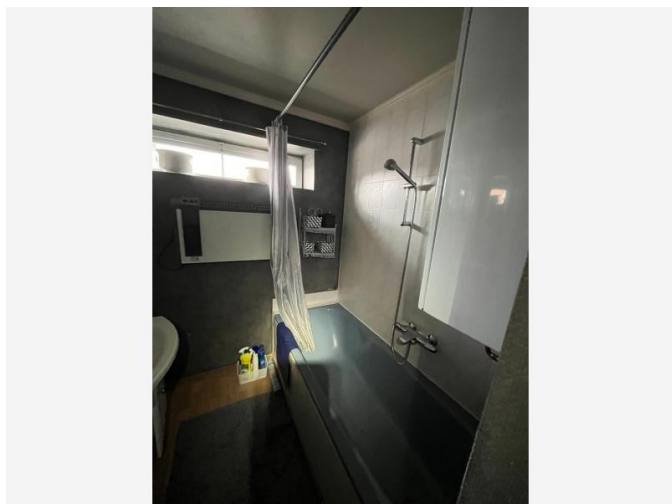
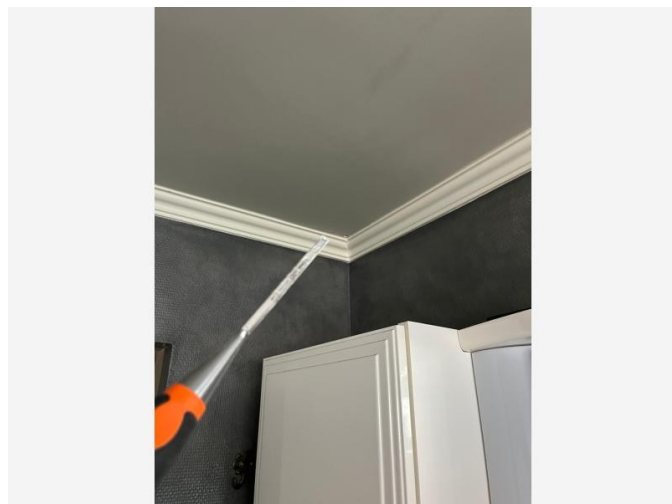
Fiche 6: Pleisterwerk plafonds

Geen asbest

#	Type	Referentie	Resultaat
6.1	Mengmonster	P1	Geen asbest

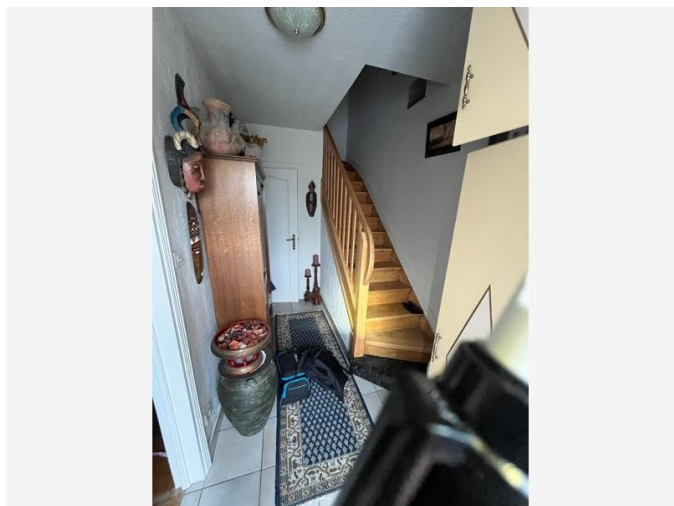
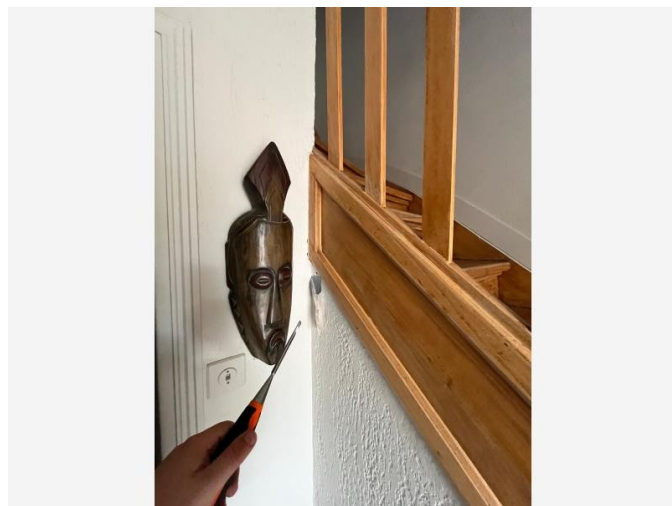
Geen asbest

#	Type	Referentie	Resultaat
7.1	Mengmonster	M1	Geen asbest

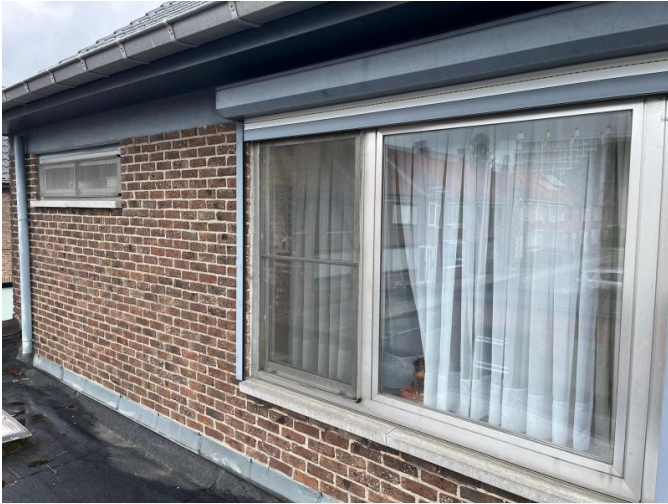
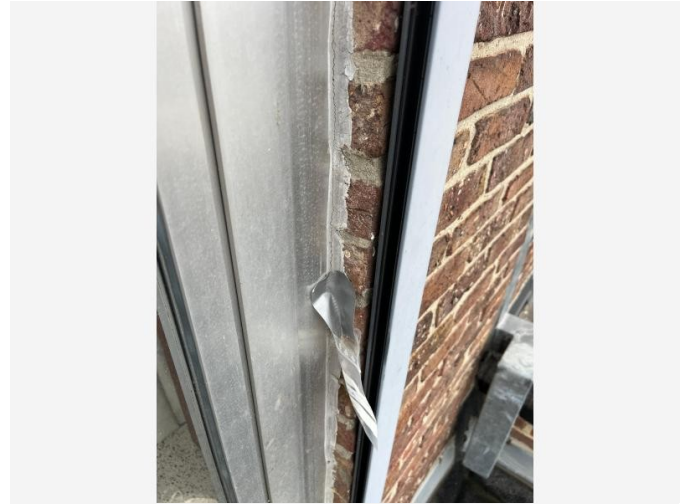
Fiche 8: Afdichtingsmateriaal (mastiek, kit, ...) aan schrijnwerk

Geen asbest

#	Type	Referentie	Resultaat
8.1	Puntmonster	MAS1	Geen asbest

Beschrijving	Afdichtingsmateriaal (mastiek, kit, ...) aan schrijnwerk
Omgeving	Buiten
Primaire drager	Wandopening verticaal (raam, deur, ...)
Bindmiddel van materiaal	Kitten, mastiek, pasta
Gebondenheid op basis van bindmiddel	Hecht
Hoeveelheid (lengte - aantal)	<ul style="list-style-type: none">• 10,00 m - 1 stuk
Totale lengte	10,00 m
Identificatiemethode	Een monstername door de asbestdeskundige met laboanalyse door een asbestlabo.
Destructieve handeling voor identificatie	Nee
Opmerking	<p>Betreft enkel de mastieken rondom het schrijnwerk op de eerste verdieping die asbestverdacht zijn.</p> <p>Op het gelijkvloers zijn de afdichtingsmaterialen silicionen, maar het kan zijn dat onderliggend nog asbestverdachte mastiek aanwezig is.</p>
