# Asbestinventarisatetest

Hanenstraat 229, 9255 Buggenhout

Attestnummer : 20251014-000034.000

**Niet-asbestveilig**

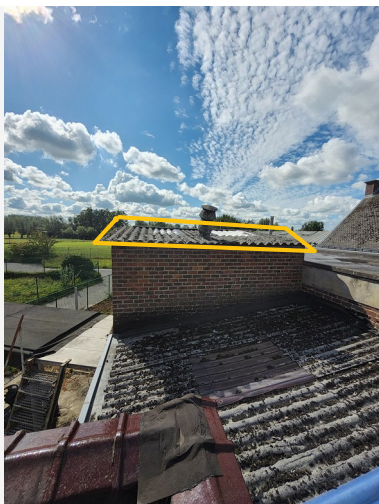
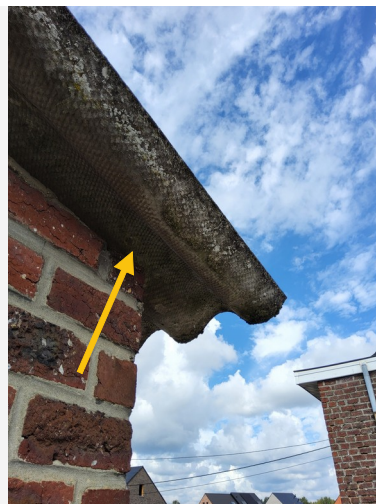
| Eindbeoordeling materiaalrisico | Verhoogd materiaalrisico en/of verhoogde kans op vezelvrijgave |

| Toestand van het materiaal | Matig beschadigd, matig verweerd |

| Beschrijving | Cement golfplaat duivenhok |
| Asbestmateriaal | Dak- en gevelbekleding - Golfplaat |

- Verwijder dit asbestmateriaal zo snel mogelijk. Volg de toestand goed op.

- Eenvoudige handelingen: mag via doe-het-zelf of door werknemer(s) met opleidingsattest eenvoudige handelingen  
Verwijder deze en verpakt goed (dubbel). Gebruik de nodige persoonlijke beschermingsmaterialen.  
Handschoenen, FFP3 mondkap, wegwerp kledij. Voer af naar een erkende locatie voor asbest-afval.

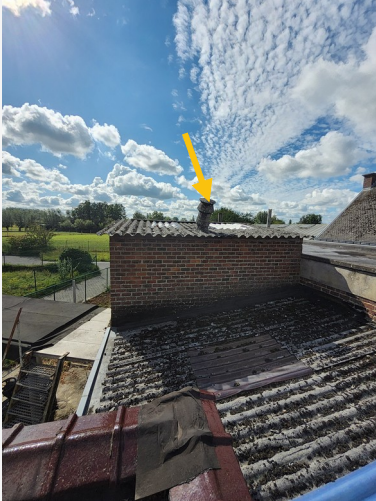
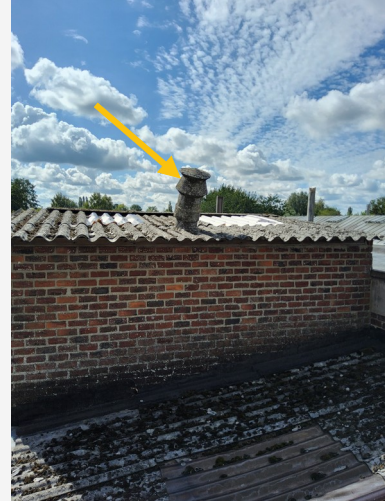
| Eindbeoordeling materiaalrisico | Laag materiaalrisico en/of verlaagde kans op vezelvrijgave |

| Toestand van het materiaal | Licht beschadigd, licht verweerd. Intact calciumsilicaatmateriaal of categorie III 'gebondenheid' |

| Beschrijving | Schouwhoed |
| Asbestmateriaal | Schouwhoed, ventilatiekap (anti-windval) |

- Zorg voor een veilig beheer. Vermijd het beschadigen van het asbestmateriaal. Controleer de toestand jaarlijks op wijzigingen.
- Verwijder dit asbestmateriaal zo snel mogelijk. Volg de toestand goed op.
- Voer bijkomende staalname(s) uit.

- Eenvoudige handelingen: mag via doe-het-zelf of door werknemer(s) met opleidingsattest eenvoudige handelingen  
Verwijder deze en verpakt goed (dubbel). Gebruik de nodige persoonlijke beschermingsmaterialen. Handschoenen, FFP3 mondkap, wegwerp kledij. Voer af naar een erkende locatie voor asbest-afval.

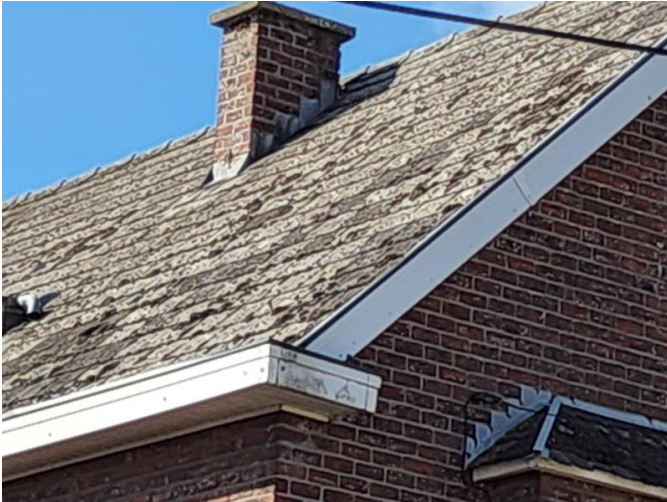
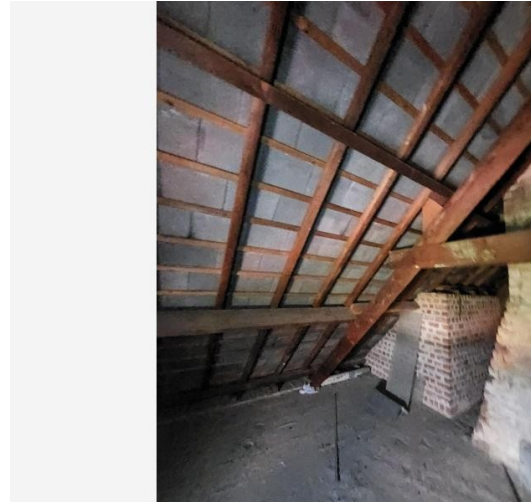
## Fiche 3: Dak uit Asbestverdachte leien (zonder staalname)

| Eindbeoordeling materiaalrisico | Verhoogd materiaalrisico en/of verhoogde kans op vezelvrijgave |

| Toestand van het materiaal | Matig beschadigd, matig verweerd |

| Beschrijving | Dak uit Asbestverdachte leien (zonder staalname) |
| Opmerking | Op basis van onze expertise als deskundigen hebben we deze leien als asbesthoudend geclassificeerd, zonder staalname. De opgegeven volumes zijn slechts schattingen en mogen niet worden gebruikt als maatstaf voor heffingen. |

- Zorg voor een veilig beheer. Vermijd het beschadigen van het asbestmateriaal. Controleer de toestand jaarlijks op wijzigingen.
- Hemelwater dat afspoelt van asbestcement daken of gevels kan asbestdeeltjes bevatten. Gebruik het enkel voor gesloten circuits (bv. spoelen toiletten). Reinig na het vervangen van het dak of de gevel de dakgoten en regenwaterput of -ton om asbesthoudend sediment of slib te verwijderen
- Voer bijkomende staalname(s) uit.

- Eenvoudige handelingen: mag via doe-het-zelf of door werknemer(s) met opleidingsattest eenvoudige handelingen  
Raadpleeg de actuele wetgeving op de website van OVAM. Onder strikte voorwaarden is het eventueel toegestaan om deze toepassing zelf te verwijderen.
- Eenvoudige handelingen: enkel door erkend asbestverwijderaar  
Gezien de staat van de leien, die redelijk verweerd zijn, en hoewel deze eventueel door eenvoudige

handelingen verwijderd kunnen worden, adviseer ik als deskundige om de verwijdering te laten uitvoeren door een erkende asbestverwijderaar. Dit garandeert de veiligheid van zowel de bewoners als de burens.

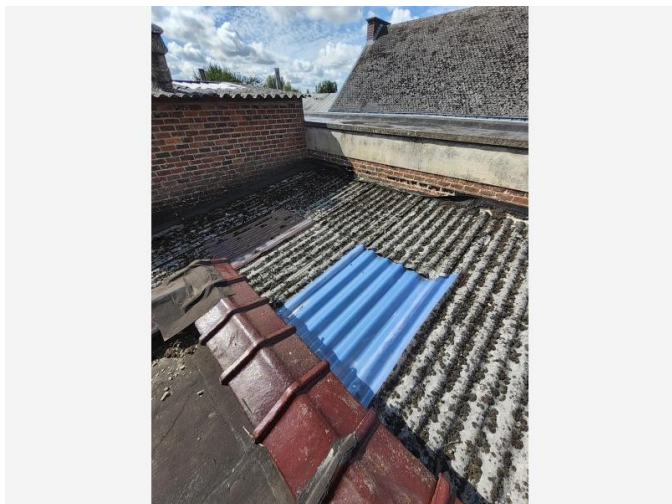
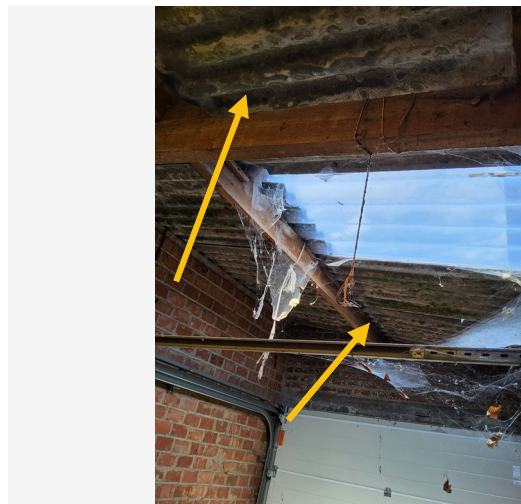
| Eindbeoordeling materiaalrisico | Laag materiaalrisico en/of verlaagde kans op vezelvrijgave |

| Toestand van het materiaal | Licht beschadigd, licht verweerd. Intact calciumsilicaatmateriaal of categorie III 'gebondenheid' |

| Beschrijving | Cement golfplaat garage |
| Asbestmateriaal | Dak- en gevelbekleding - Golfplaat |

- Verwijder dit asbestmateriaal zo snel mogelijk. Volg de toestand goed op.

- Eenvoudige handelingen: mag via doe-het-zelf of door werknemer(s) met opleidingsattest eenvoudige handelingen  
Verwijder deze en verpakt goed (dubbel). Gebruik de nodige persoonlijke beschermingsmaterialen.  
Handschoenen, FFP3 mondkap, wegwerp kledij. Voer af naar een erkende locatie voor asbest-afval.

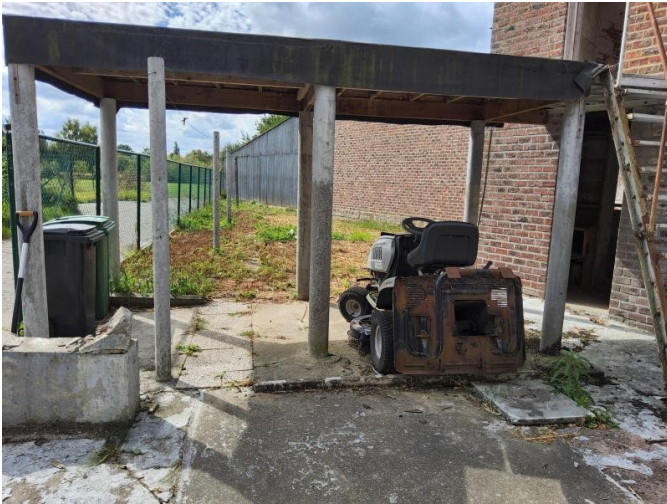
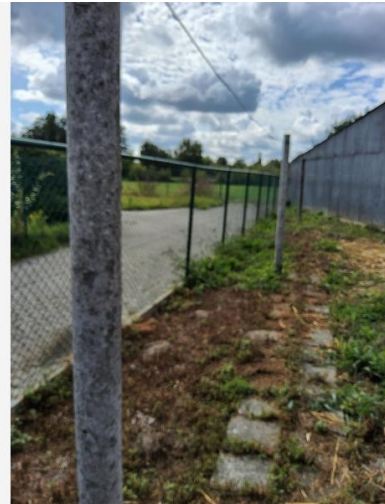
| Eindbeoordeling materiaalrisico | Laag materiaalrisico en/of verlaagde kans op vezelvrijgave |

| Toestand van het materiaal | Licht beschadigd, licht verweerd. Intact calciumsilicaatmateriaal of categorie III 'gebondenheid' |

| Beschrijving | Steunpilaren (Verloren bekisting) |
| Asbestmateriaal | Verloren bekisting - Buis, koker |

- Zorg voor een veilig beheer. Vermijd het beschadigen van het asbestmateriaal. Controleer de toestand jaarlijks op wijzigingen.
- Voer bijkomende staalname(s) uit.

- Eenvoudige handelingen: mag via doe-het-zelf of door werknemer(s) met opleidingsattest eenvoudige handelingen  
Bij renovatie verwijderen en afvoeren naar een erkende locatie voor asbestafval. Vermijdt beruk en gebruik de nodige beschermingsmaterialen. FFP3 mondkap, handschoenen, wegwerpkledij.

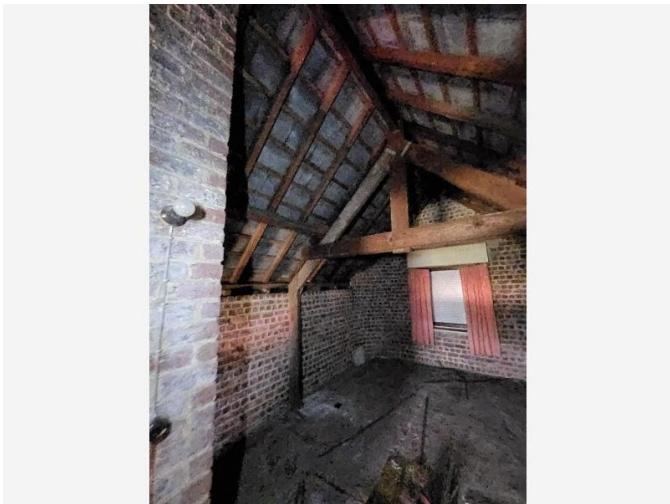
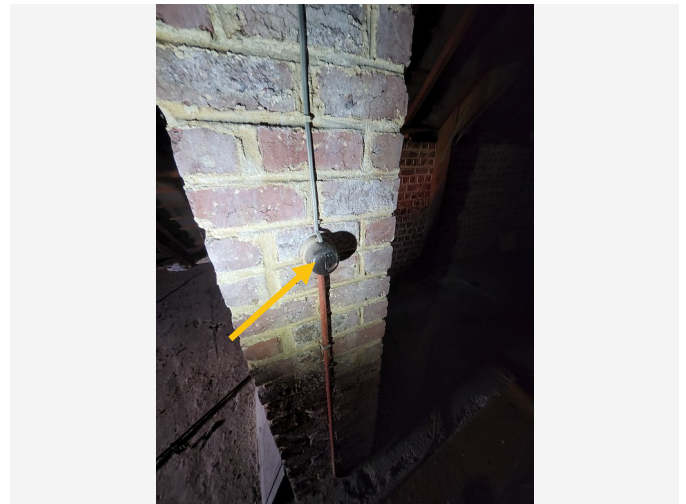
| Opmerking | Deze oppervlakte werd niet gemeten, maar geschat op basis van een benadering voor alle aanwezige stopcontacten. Deze schatting mag niet worden gebruikt als maatstaf voor heffingen. Als deskundige hebben wij geverifieerd dat het materiaal inderdaad bakeliet betreft en geen harde PVC. Bakeliet wordt door ons beschouwd als een asbestverdachte toepassing, aangezien het in veel gevallen asbesthoudend is. We hebben echter geen staalname uitgevoerd om de functionaliteit van de stopcontacten niet in gevaar te brengen. |

- Zorg voor een veilig beheer. Vermijd het beschadigen van het asbestmateriaal. Controleer de toestand jaarlijks op wijzigingen.
- Voer bijkomende staalname(s) uit.

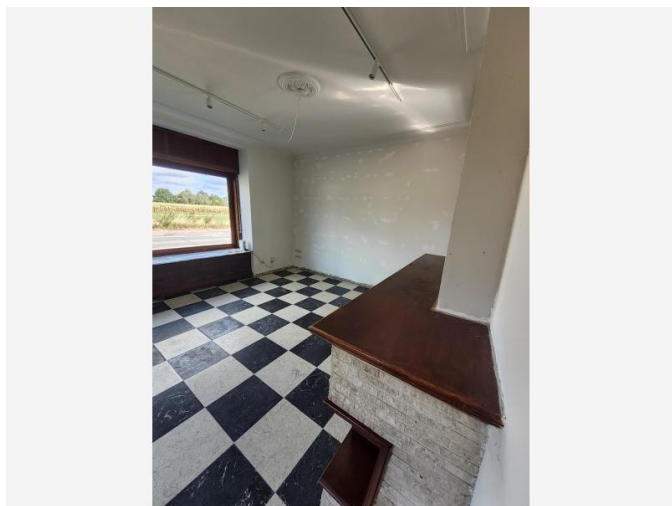
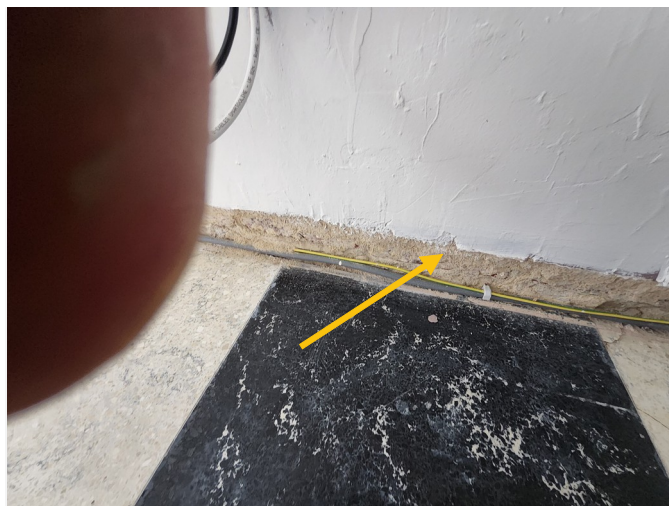
## Fiche 14: Pleisterwerk muren

Geen asbest

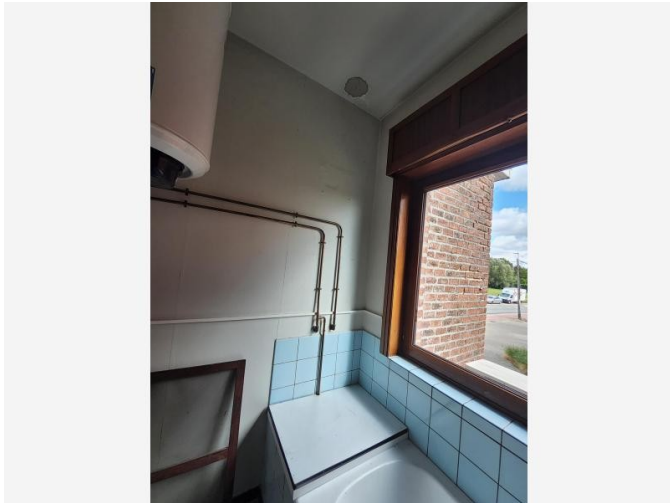
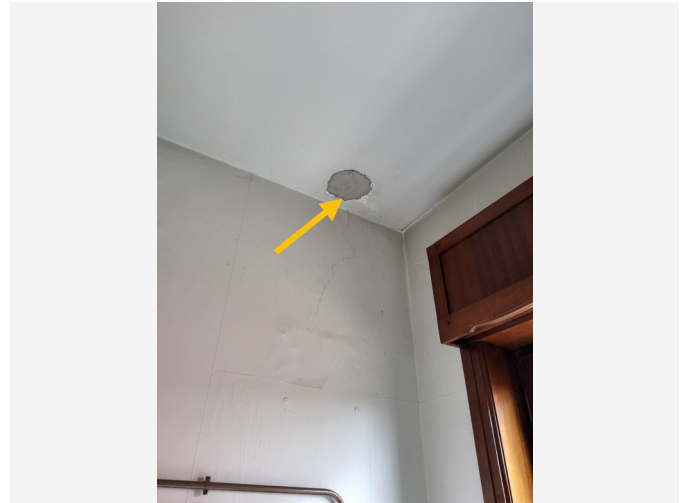
## Fiche 15: Pleisterwerk plafonds

Geen asbest

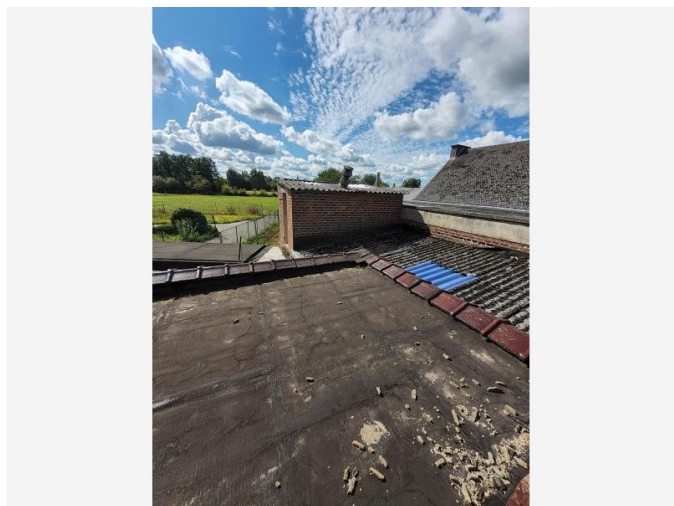
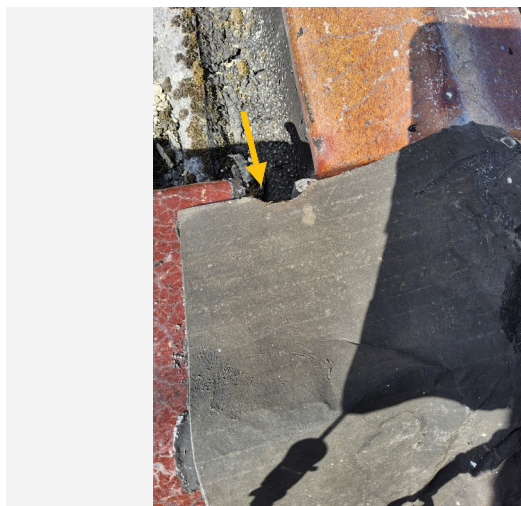
## Fiche 16: Roofing plat dak

Geen asbest
