# Asbestinventarisatetest

Vijfde Januaristraat 67, 9200 Dendermonde

Attestnummer : **20260527-000524.000**

Uitgegeven op : **27.05.2026**

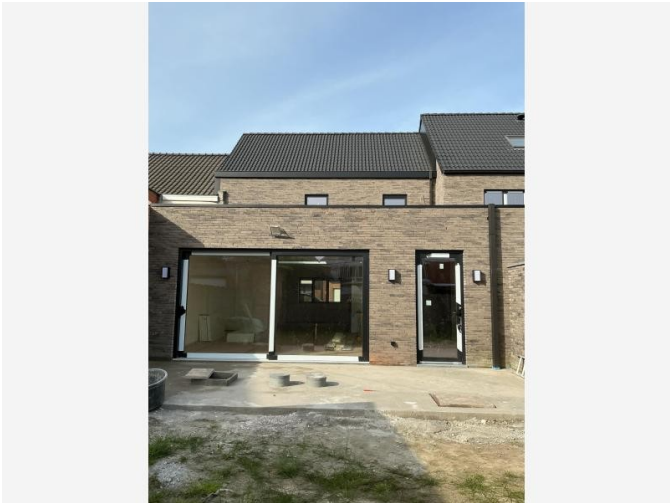
Uitgesloten van inspectie

Bouwjaar: 2025

Constructies gebouwd vanaf 2001 moeten niet onderzocht worden

| Opmerking | <p>Achterbouw werd gesloopt en heropgebouwd.</p> <p>Bewijsdocumenten tonen aan dat deze werken werden uitgevoerd einde 2025/2026.</p> <p>Daarnaast tonen de foto's van de achtergevel uit het voorgaande asbestattest (2024) duidelijk aan dat de toenmalige achterliggende constructies verwijderd werden en dat de huidige achterbouw op dat moment nog niet aanwezig was. Dit bevestigt dat de bestaande achterbouw een recente heropbouw betreft.</p> |

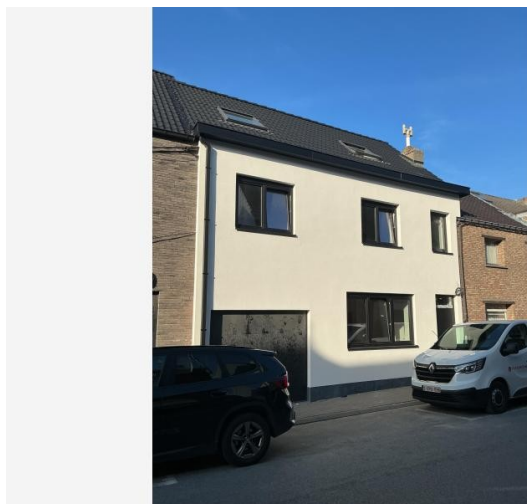
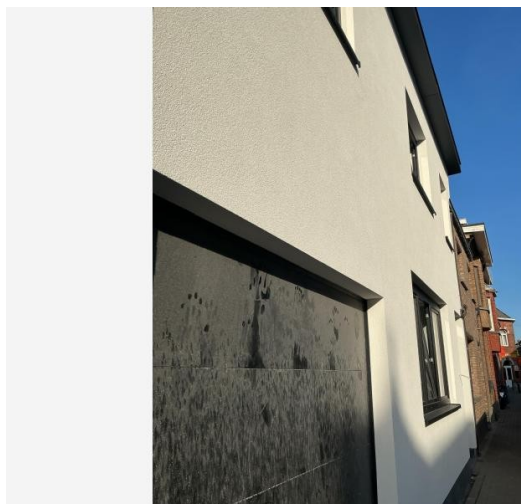
Crepi/gevelpleister wordt in het algemeen beschouwd als asbestverdacht.

Op basis van de voorgelegde bewijsdocumenten werd echter vastgesteld dat de betreffende gevelafwerking werden uitgevoerd in 2025.

Daarnaast tonen de foto's van de voorgevel uit het voorgaande asbestattest (2024) duidelijk aan dat de crepi op dat moment nog niet aanwezig was. Dit bevestigt dat de huidige gevelafwerking effectief een recente plaatsing betreft.

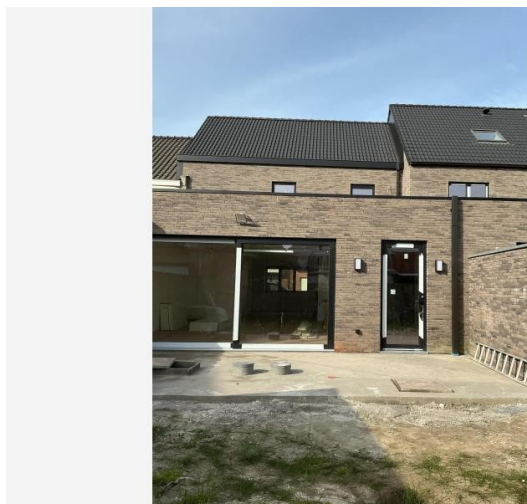
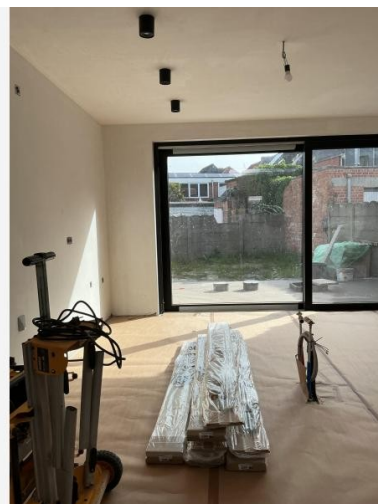
De woning onderging in 2025 - 2026 een grondige totaalrenovatie. De renovatiewerken omvatten onder meer de chape, vloeren en faïences, de verwarmingsinstallatie, de elektrische installatie, de keuken, de badkamer en diverse overige afwerkingsmaterialen.

De bestaande interne wanden en vloeren werden volledig ontmanteld tot op het oorspronkelijke skelet.

Op basis van de uitvoeringsdatum van de renovatie en de aangetoonde materiaalkeuzes (facturen/bewijsdocumenten) worden de vernieuwde bouw- en afwerkingsmaterialen niet als asbestverdacht beschouwd.

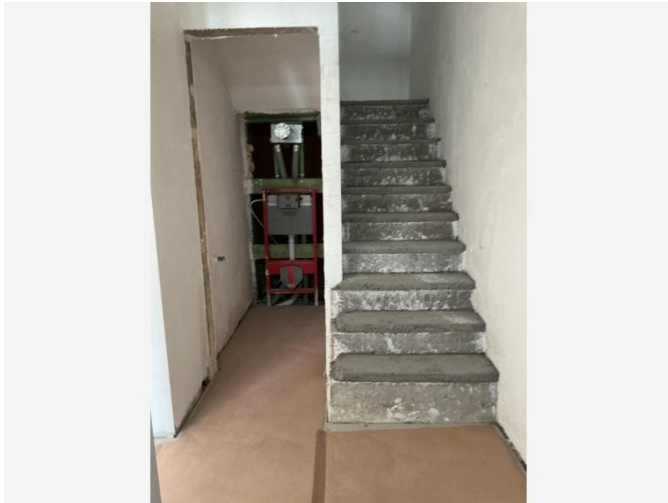
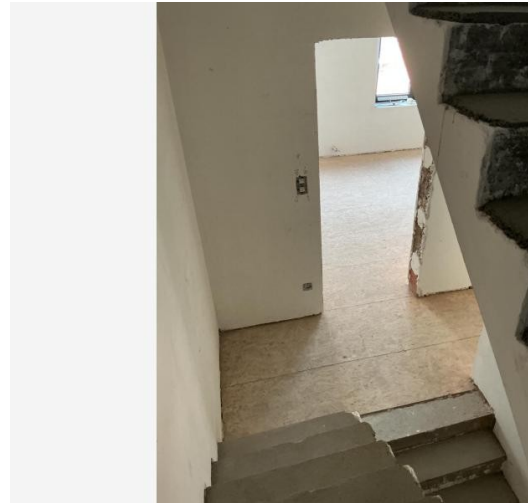
Alle muren werden op regelmatige basis auditief geïnspecteerd, waarbij geen afwijkingen of onregelmatigheden werden vastgesteld.

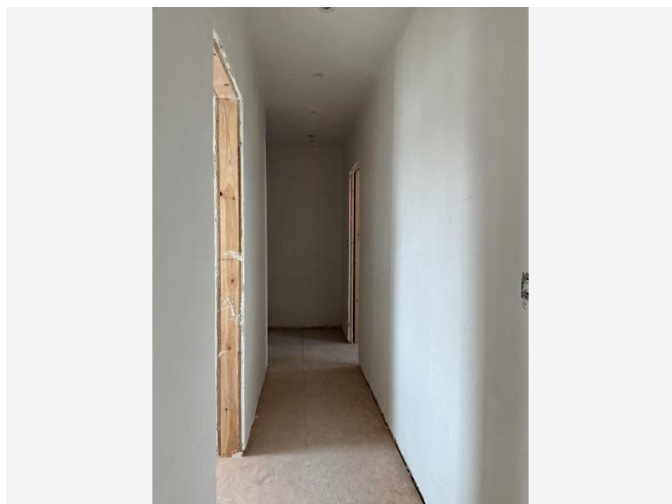
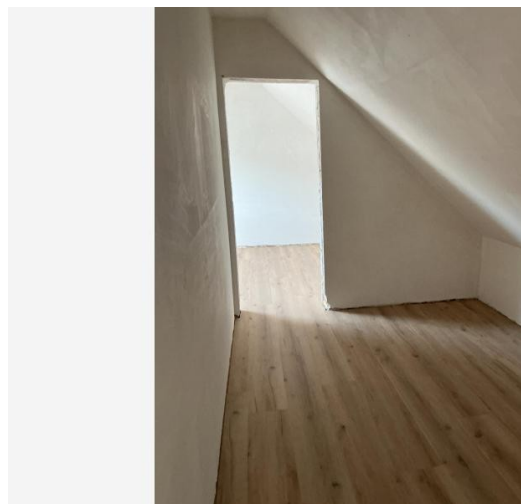
Verdiep 1 & 2 is voorzien van voorzetwanden. Als deskundige kan ik geen uitspraak doen over eventuele asbestverdachte toepassingen die aanwezig zijn of verborgen zitten achter de voorzetwanden. De voorzetwanden zijn in hout en gipskartonplaten. Deze zijn niet asbestverdacht. Wees waakzaam bij renovaties, sloop of verbouwingen.

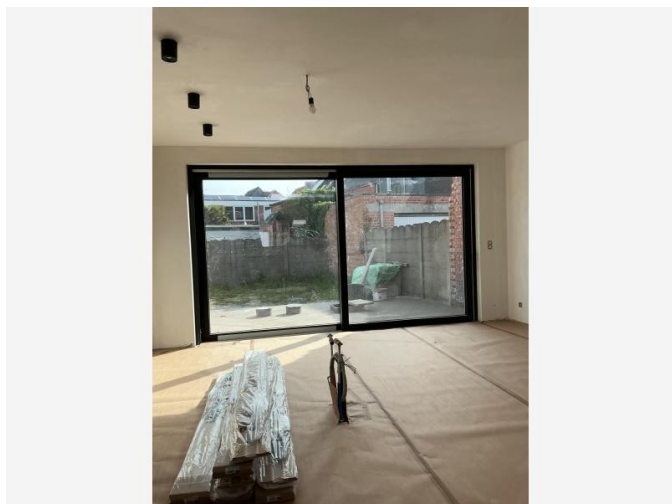
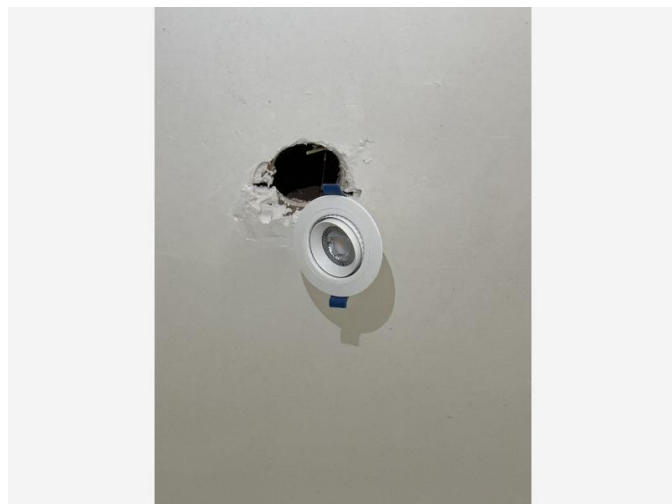
Tijdens de renovatiewerken van 2025 werden verlaagde plafonds aangebracht, opgebouwd uit houten en metalen structuren met gipskartonplaten. Deze materialen zijn niet asbestverdacht, Echter, achter deze elementen kunnen zich wel asbesthoudende materialen bevinden die niet waarneembaar zijn. Houd hier rekening mee ingeval van werken aan het plafond of renovatiewerkzaamheden.

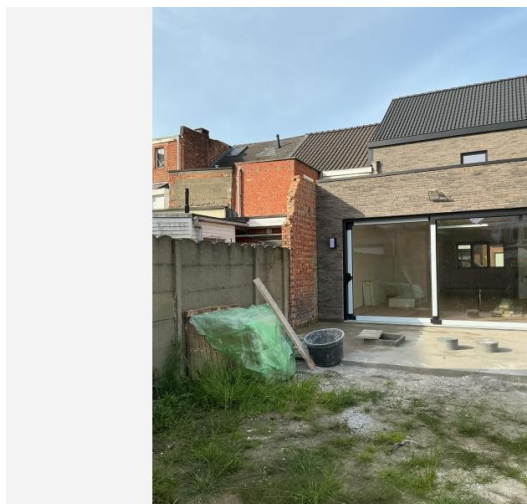
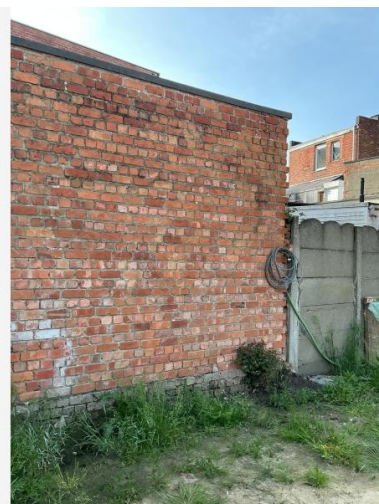
Volgens de kadastrale weergave bevindt zich op het perceel een bijkomende constructie. Tijdens de plaatsbezoeken werd vastgesteld dat deze constructie niet langer aanwezig is. De constructie werd daarom niet opgenomen in de inventarisatie.

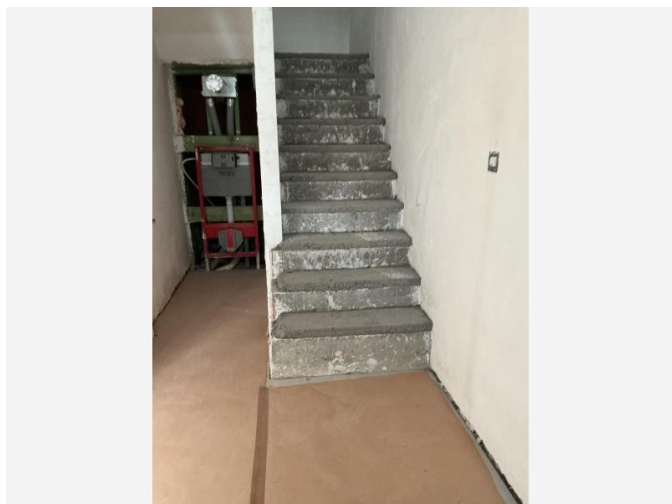
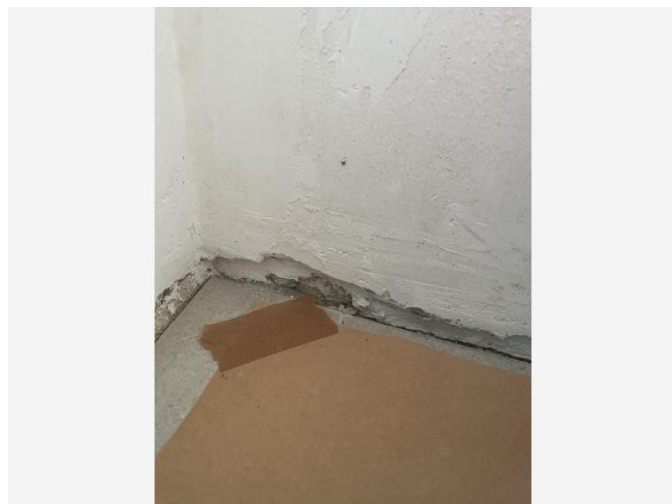
## Fiche 8: Pleisterwerk wanden

Geen asbest

| # | Type | Referentie | Resultaat |
|---|---|---|---|
| 8.1 | Mengmonster | 5Jan 1.1 pl m | Geen asbest |

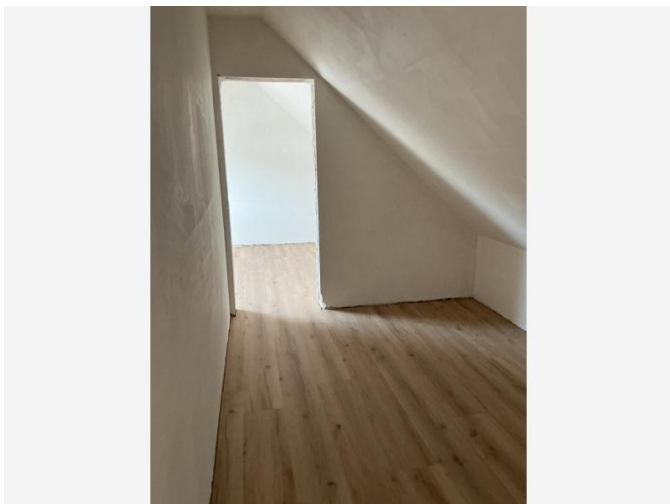
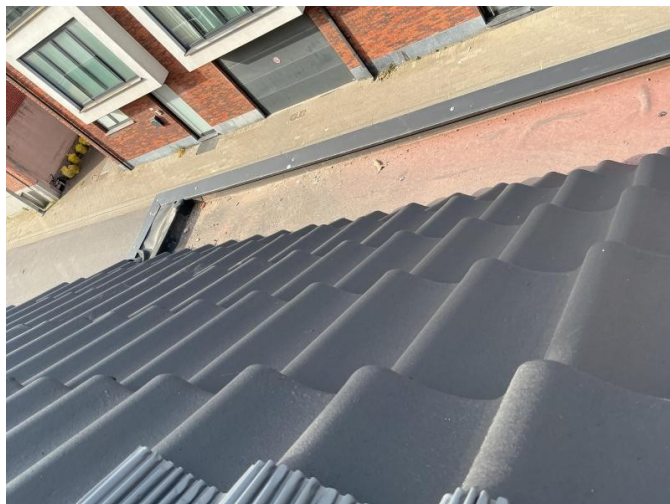
## Fiche 9: Onderdak (niet-asbestverdacht)

| Beschrijving | Notitie | Terug te vinden op plannen |
|---|---|---|
| Fiche 9: Onderdak (niet-asbestverdacht) | <p>Tijdens de inspectie van de zolderverdieping werd vastgesteld dat het dak tot in de nok is afgewerkt tot een kamer. Hierdoor is de dakopbouw slechts zeer beperkt visueel toegankelijk.</p> <p>Via enkele beperkte openingen in de afwerking (kleine openingen in de gipskartonplaten zoals doorvoeren van verlichtingspunten) kon visueel worden vastgesteld dat er geen asbesthoudend onderdak aanwezig is.</p> <p>Uit het voorgaande asbestattest, ondersteund met beeldmateriaal, blijkt eveneens dat op de onderzochte zones geen asbesthoudend onderdak aanwezig is en dat de dakpannen zichtbaar zijn.</p> <p>Aangezien slechts een gedeelte van de dakconstructie kon worden beoordeeld, kan de aanwezigheid van asbestverdachte onderdakplaten op niet-onderzochte delen niet volledig worden uitgesloten. Bij eventuele afbraak- of renovatiewerken aan het dak is daarom waakzaamheid aangewezen.</p> <p>De opdrachtgever gaf aan dat tijdens de totaalrenovatie het volledige dak werd vernieuwd, inclusief het onderdak.</p> | Plan 1.8: Verdiep 2 |

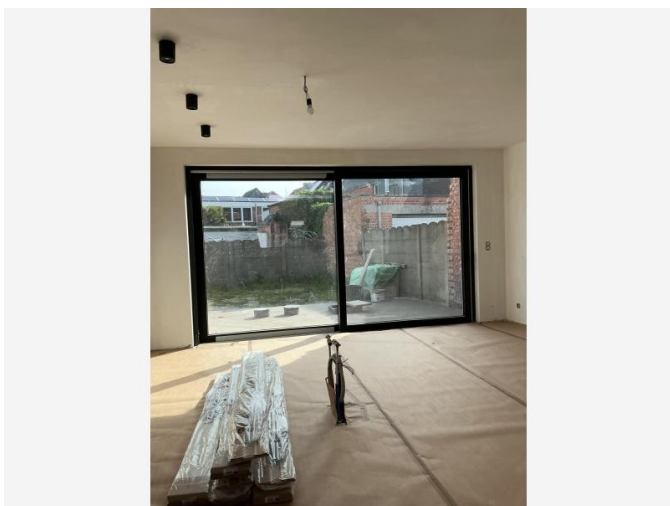
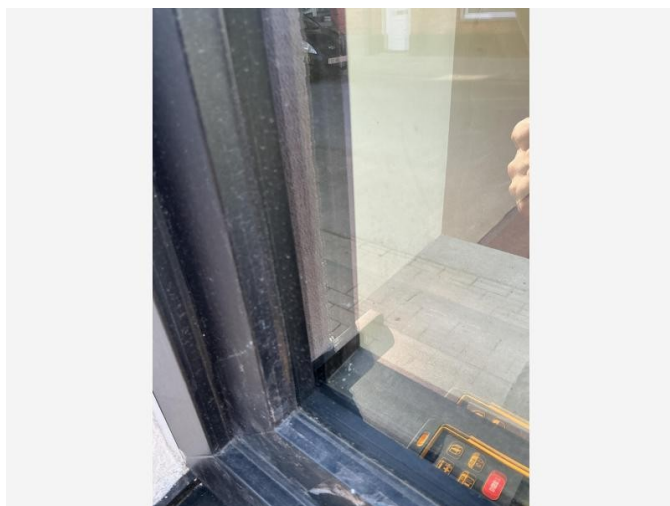
## Fiche 10: Ramen/deuren met soepele kit/mastiek

| Beschrijving | Notitie | Terug te vinden op plannen |
|---|---|---|
| Fiche 10: Ramen/deuren met soepele kit/mastiek | <p>De mastiek/kit aan de vernieuwde ramen zowel tussen glas en raamkader, als tussen gevel en raamkader zijn elastisch/soepel. Deze wordt beschouwd als niet asbestverdacht.</p> | Plan 1.1: verdiep 0 |

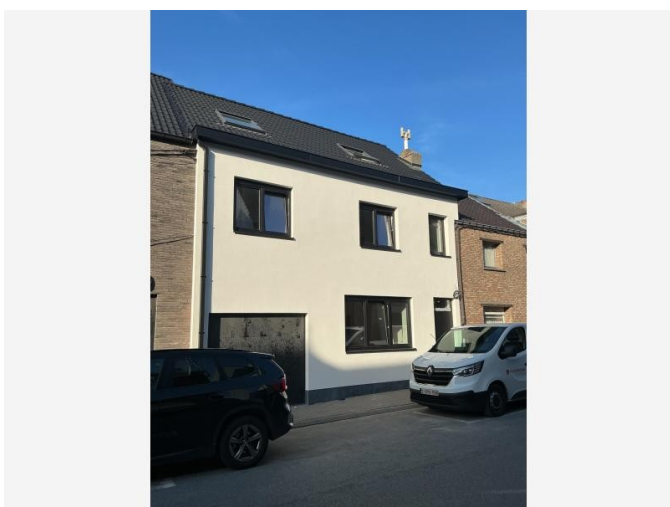
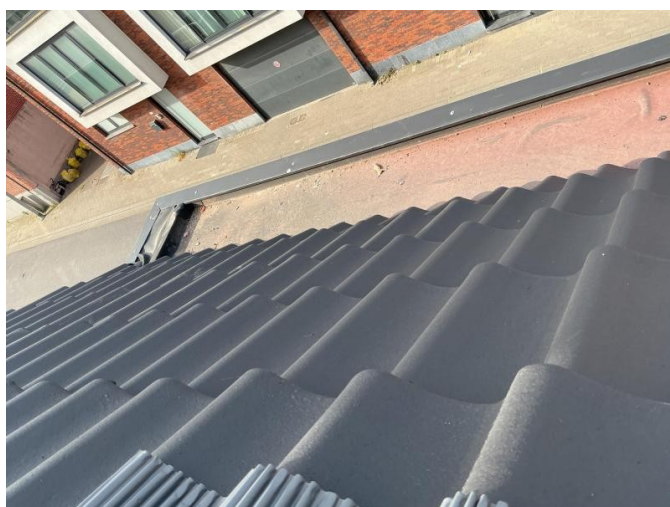
## Fiche 11: Dakbedekking in dakpannen

| Beschrijving | Notitie | Terug te vinden op plannen |
|---|---|---|
| Fiche 11: Dakbedekking in dakpannen | <p>Hoofddak is voorzien van dakpannen. Deze dakbedekking is niet-asbestverdacht.</p> | Plan 1.10: Dak/Buitenschil |

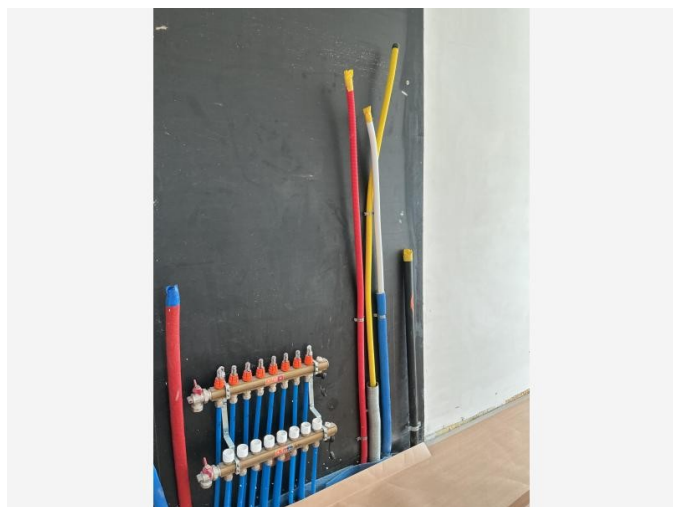
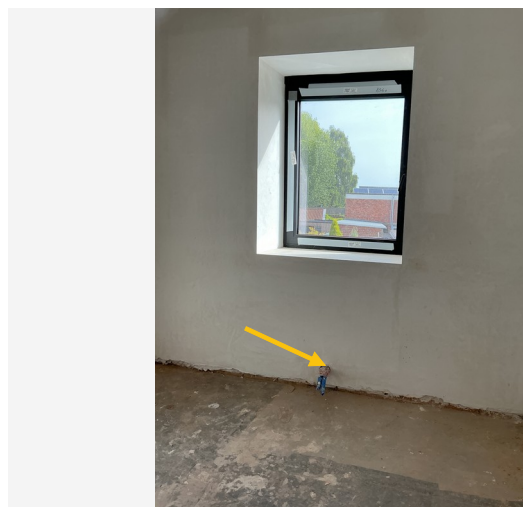
### Fiche 13: Geen Verwarmingsketel

| Beschrijving | Notitie | Terug te vinden op plannen |
|---|---|---|
| Fiche 13: Geen Verwarmingsketel | De woning zit in een totaalrenovatie. Momenteel zijn alle voorzieningen aanwezig voor de installatie van een gaswandketel voor de nog te plaatsen radiatoren op verdiep 1&2. Het gelijkvloers is voorzien van vloerverwarming. Bewijsdocumenten zijn aanwezig. | - |
