# Asbestinventarisatetest

Lange Molenstraat 67, 9280 Lebbeke

**Niet-asbestveilig**

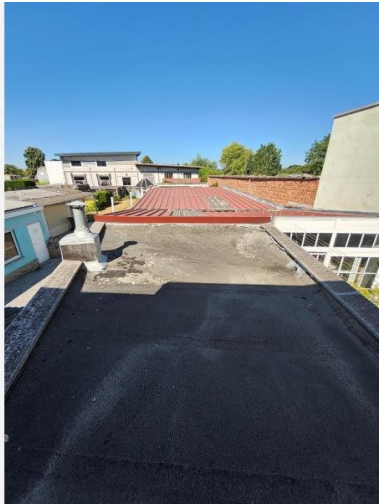
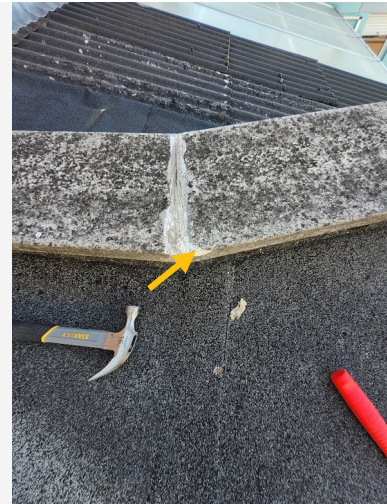
| Eindbeoordeling materiaalrisico | Verhoogd materiaalrisico en/of verhoogde kans op vezelvrijgave |

| Toestand van het materiaal | Matig beschadigd, matig verweerd |

| # | Type | Referentie | Resultaat |
|---|---|---|---|
| 1.1 | Puntmonster | MM04 | Chrysotiel |

| Beschrijving | Deksteen |

Verwijderen

- Zorg voor een veilig beheer. Vermijd het beschadigen van het asbestmateriaal. Controleer de toestand jaarlijks op wijzigingen.

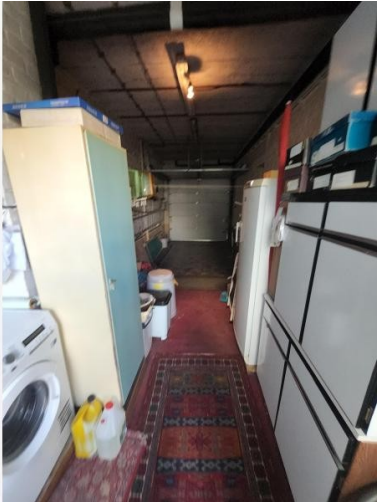
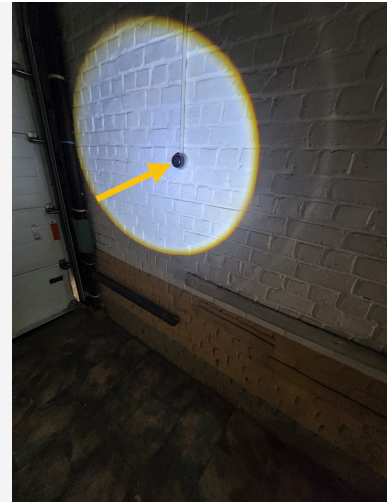
## Fiche 6: Bakeliet schakelaars - stopcontacten - lampfittings

Asbestmateriaal

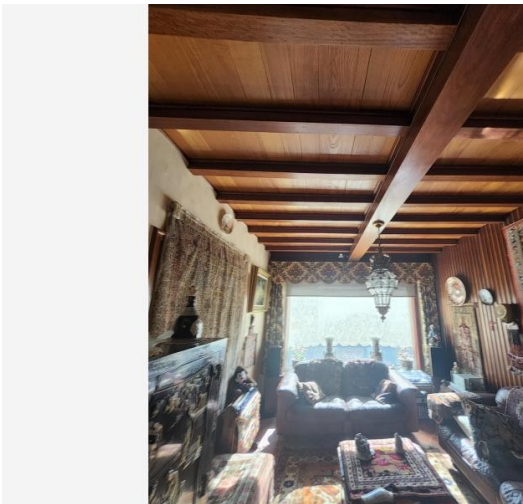
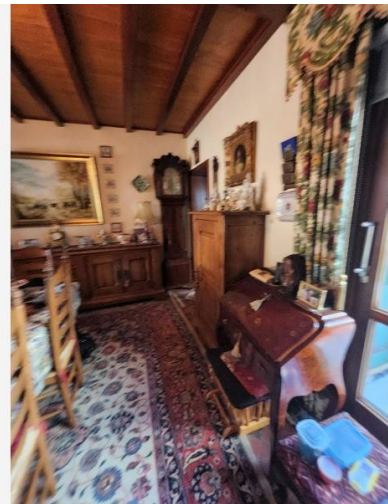
## Fiche 16: Plafonds uit niet asbestverdacht materiaal

| Beschrijving | Notitie | Terug te vinden op plannen |
|---|---|---|
| Fiche 16: Plafonds uit niet asbestverdacht materiaal | De plafonds zijn gemaakt van niet-asbestverdachte materialen (bijvoorbeeld laminaat, gyproc, ...), deze toepassingen zijn niet asbestverdacht. We hebben echter niet kunnen vaststellen of er mogelijk asbestverdachte of asbesthoudende materialen achter deze toepassingen aanwezig zijn. Bij renovatie of sloop is het aangeraden om een destructief onderzoek te laten uitvoeren van deze toepassingen. | Plan 1.6: Woning plan gelijkvloers muren en plafonds<br>Plan 1.7: Woning plan verdiep +1 muren en plafonds |
