Asbestinventarisatetest

Dr. Cochezstraat 28, 9470 Denderleeuw

Attestnummer : 20230711-000113.000

Uitgegeven op : 11.07.2023

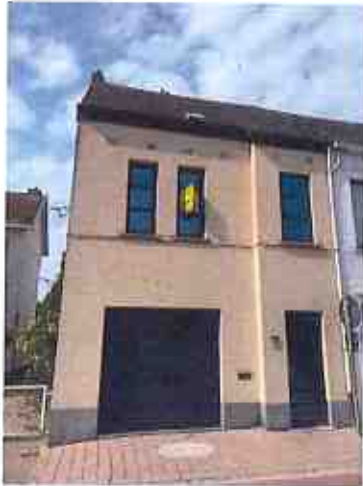
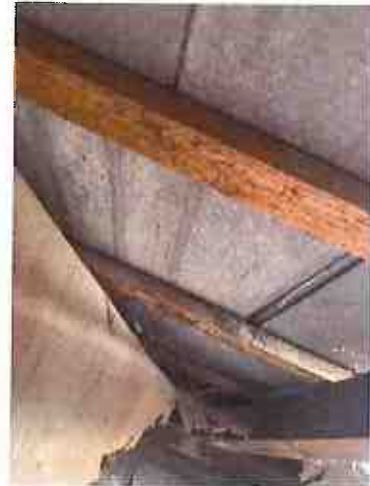
Fiche 1: Leien dak

Overzichtsfoto

Detailfoto

Het asbestmateriaal valt onder de mijlpaal van 2034.

Sluit de ruimte op zolder waar de leien blootgesteld zijn aan de binnenlucht luchtdicht af en betreedt deze niet.

Eindbeoordeling materiaalrisico	Hoog materiaalrisico en/of hoge kans op vezelvrijgave
---------------------------------	---

Gebondenheid	Categorie 1: hechtgebonden in oorsprong
Asbestsoort (vezeltype)	Crocidoliet aanwezig
Asbestconcentratie	Laag (< 50%)
Afschermingsgraad van het gehele materiaal	Geheel of deels (ook) vrij aan de binnenlucht
Toestand van het materiaal	Matig beschadigd, matig verweerd

Beschrijving	Leien dak
Omgeving	Grenst aan binnen- en buitenlucht
Primaire drager	Schuin dak
Asbestmateriaal	Dak- en gevelbekleding - Lei, shingle
Bindmiddel van asbestmateriaal	Cement
Gebondenheid op basis van bindmiddel	Hecht
Hoeveelheid (oppervlakte - aantal)	• 65,00 m ² - 1 stuk

Totale oppervlakte	65,00 m ²
Eenvoudig bereikbaar	Ja
Bevestigingswijze	<ul style="list-style-type: none">• Genageld, geniet
Identificatiemethode	Vaststelling zonder monsternamen
Destructieve handeling voor identificatie	Nee

Dringend verwijderen

- Sluit de ruimte luchtdicht af en vermijd het betreden van de ruimte.
- Verwijder dit asbestmateriaal zo snel mogelijk. Volg de toestand goed op.
- Hemelwater dat afspoelt van asbestcement daken of gevels kan asbestdeeltjes bevatten. Gebruik het enkel voor gesloten circuits (bv. spoelen toiletten). Reinig na het vervangen van het dak of de gevel de dakgoten en regenwaterput of -ton om asbesthoudend sediment of slib te verwijderen

- Eenvoudige handelingen: mag via doe-het-zelf of door werknemer(s) met opleidingsattest eenvoudige handelingen.
Hechtgebonden toepassing met blootstelling aan de binnenlucht. Deze mag verwijderd worden door werknemer(s) met opleidingsattest eenvoudige handelingen.

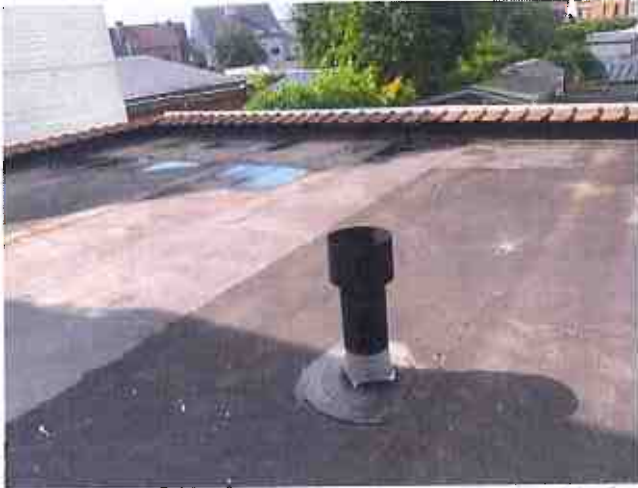
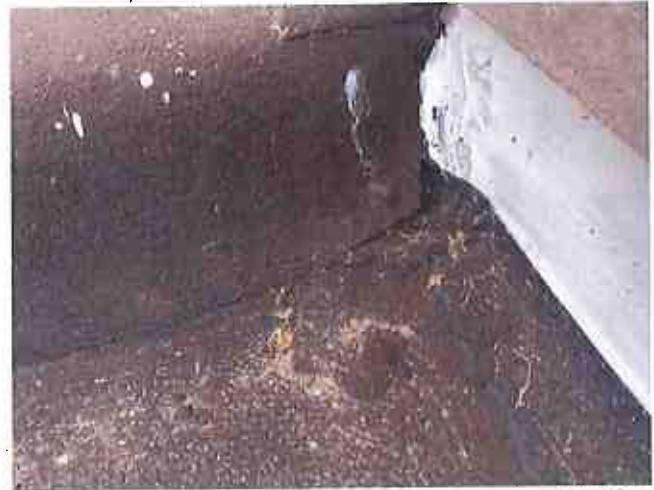
Fiche 2: Roofing plat dak

Overzichtsfoto

Detailfoto

Het asbestmateriaal valt onder de mijlpaal van 2040.

Eindbeoordeling materiaalisico	Laag materiaalisico en/of verlaagde kans op vezelvrijgave
--------------------------------	---

Gebondenheid	Categorie 1: hechtgebonden in oorsprong
Asbestsoort (vezeltype)	Alleen chrysotiel
Asbestconcentratie	Laag (< 50%)
Afschermingsgraad van het gehele materiaal	Geheel of deels vrij aan de buitenlucht
Toestand van het materiaal	Licht beschadigd, licht verweerd. Intact materiaal type Pical – asbestboard of categorie III 'gebondenheid'

#	Type	Referentie	Resultaat
2.1	Puntmonster	7794771	Chrysotiel

Beschrijving	Roofing plat dak
Omgeving	Buiten
Primaire drager	Plat dak
Asbestmateriaal	Dak- en gevelbekleding - Roofing
Bindmiddel van asbestmateriaal	Bitumen (roofing, teer, asfalt)
Gebondenheid op basis van bindmiddel	Hecht
Hoeveelheid (oppervlakte - aantal)	• 24,00 m ² - 1 stuk

Totale oppervlakte	24,00 m ²
Eenvoudig bereikbaar	Ja
Bevestigingswijze	• Verlijmd, ingegoten, versmeerd
Identificatiemethode	Vaststelling met monstername
Destructieve handeling voor identificatie	Nee

Zorgvuldig beheeren

- Zorg voor een veilig beheer. Vermijd het beschadigen van het asbestmateriaal. Controleer de toestand jaarlijks op wijzigingen.
- Zorg voor een veilig beheer en verwijder dit asbestmateriaal wanneer het bij werken eenvoudig bereikbaar wordt. Controleer de toestand jaarlijks op wijzigingen.

- Eenvoudige handelingen: mag via doe-het-zelf of door werknemer(s) met opleidingsattest eenvoudige handelingen
Hechtgebonden toepassing binnen, deze mag verwijder worden door werknemer(s) met opleidingsattest eenvoudige handelingen.

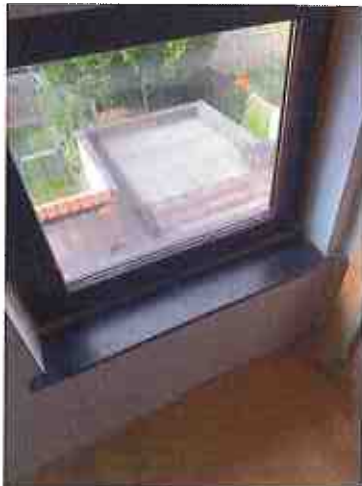
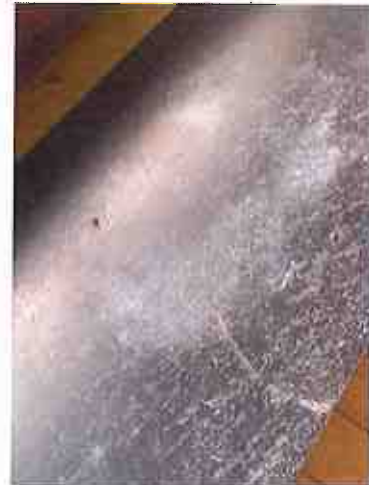
Fiche 3: Vensterbank overloop naar zolder

Overzichtsfoto

Detailfoto

Het asbestmateriaal valt onder de mijlpaal van 2040.

Eindbeoordeling materiaalrisico	Laag materiaalrisico en/of verlaagde kans op vezelvrijgave
---------------------------------	--

Gebondenheid	Categorie 1: hechtgebonden in oorsprong
Asbestsoort (vezeltype)	Alleen chrysotiel
Asbestconcentratie	Laag (< 50%)
Afschermingsgraad van het gehele materiaal	Geheel of deels (ook) vrij aan de binnenlucht
Toestand van het materiaal	Licht beschadigd, licht verweerd. Intact materiaal type Pical – asbestboard of categorie III 'gebondenheid'

Beschrijving	Vensterbank overloop naar zolder
Omgeving	Binnen
Primaire drager	Wandopening verticaal (raam, deur, ...)
Asbestmateriaal	Plaat, paneel, tablet - Type Massal
Bindmiddel van asbestmateriaal	Cement
Gebondenheid op basis van bindmiddel	Hecht
Hoeveelheid (oppervlakte - dikte - aantal)	• 0,25 m ² - 2,00 cm - 1 stuk
Totaal volume	0,005 m ³
Eenvoudig bereikbaar	Ja
Bevestigingswijze	• Verlijmd, ingegoten, versmeerd

Zorgvuldig beheren

- Zorg voor een veilig beheer. Vermijd het beschadigen van het asbestmateriaal. Controleer de toestand jaarlijks op wijzigingen.
- Zorg voor een veilig beheer en verwijder dit asbestmateriaal wanneer het bij werken eenvoudig bereikbaar wordt. Controleer de toestand jaarlijks op wijzigingen.

- Eenvoudige handelingen; mag via doe-het-zelf of door werknemer(s) met opleidingsattest eenvoudige handelingen
Hechtgebonden toepassing binnen, deze mag verwijder worden door werknemer(s) met opleidingsattest eenvoudige handelingen.

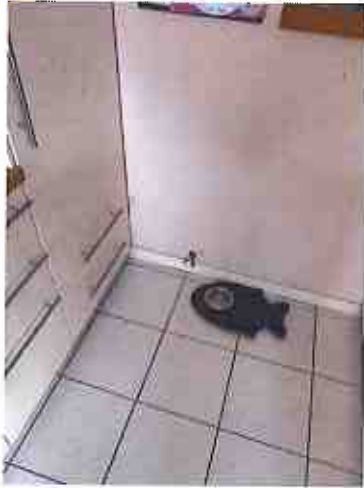
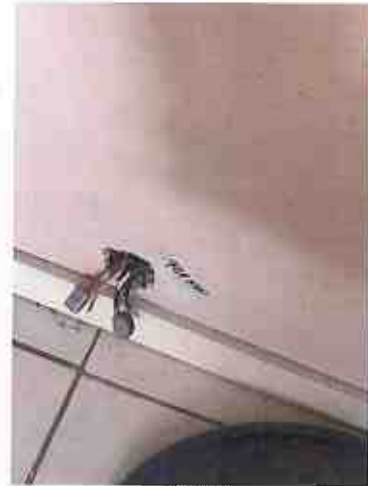
Fiche 4: Pleisterwerk Muur

Overzichtsfoto

Detailfoto

Geen asbest

#	Type	Referentie	Resultaat
4.1	Mengmonster	7794770	Geen asbest

Beschrijving	Pleisterwerk Muur
Omgeving	Binnen
Primaire drager	Binnenwand
Bindmiddel van materiaal	Gips - kalk

Gebondenheid op basis van bindmiddel	Niet-hechtgebonden
Hoeveelheid (oppervlakte - dikte - aantal)	• 47,00 m ² - 2,00 cm - 1 stuk
Totaal volume	0,94 m ³
Identificatiemethode	Vaststelling met monstername
Destructieve handeling voor identificatie	Nee
