## Keuringsverslag van een elektrische laagspanning- en zeer lage spanningsinstallatie

### NIET CONFORM

**Datum keuring:** 31/10/2025

Straatnaam Alfons De Cockstraat  
Huisnummer 19  
Busnummer  
Postcode 9310  
Gemeente Herdersem  
Land België

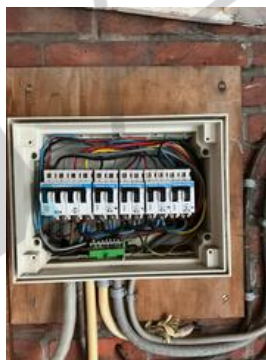
Afbeelding schakel- en verdeelbord:

- 15.04 Verdeelbord is niet van klasse I of II. (Boek 1 Onderafdeling 5.3.5.1.A.)
- 15.06 De deur en/of afschermplaat van het schakelbord dient (terug)geplaatst te worden. Aanraking van onder spanning staande delen mogelijk. (Boek 1 Afdeling 5.1.4. en 5.3.5.1.A. en 4.2.2.3.)

- 15.10 De genaakbare, naakte onder spanning staande delen zijn onvoldoende afgeschermd. (Boek 1 Afdeling 5.1.4. en 4.2.2.3.)
- 16.01 De differentieelschakelaar aan het begin van de huishoudelijke installatie is niet verzegelbaar. (Boek 1 Onderafdeling 4.2.4.3.)

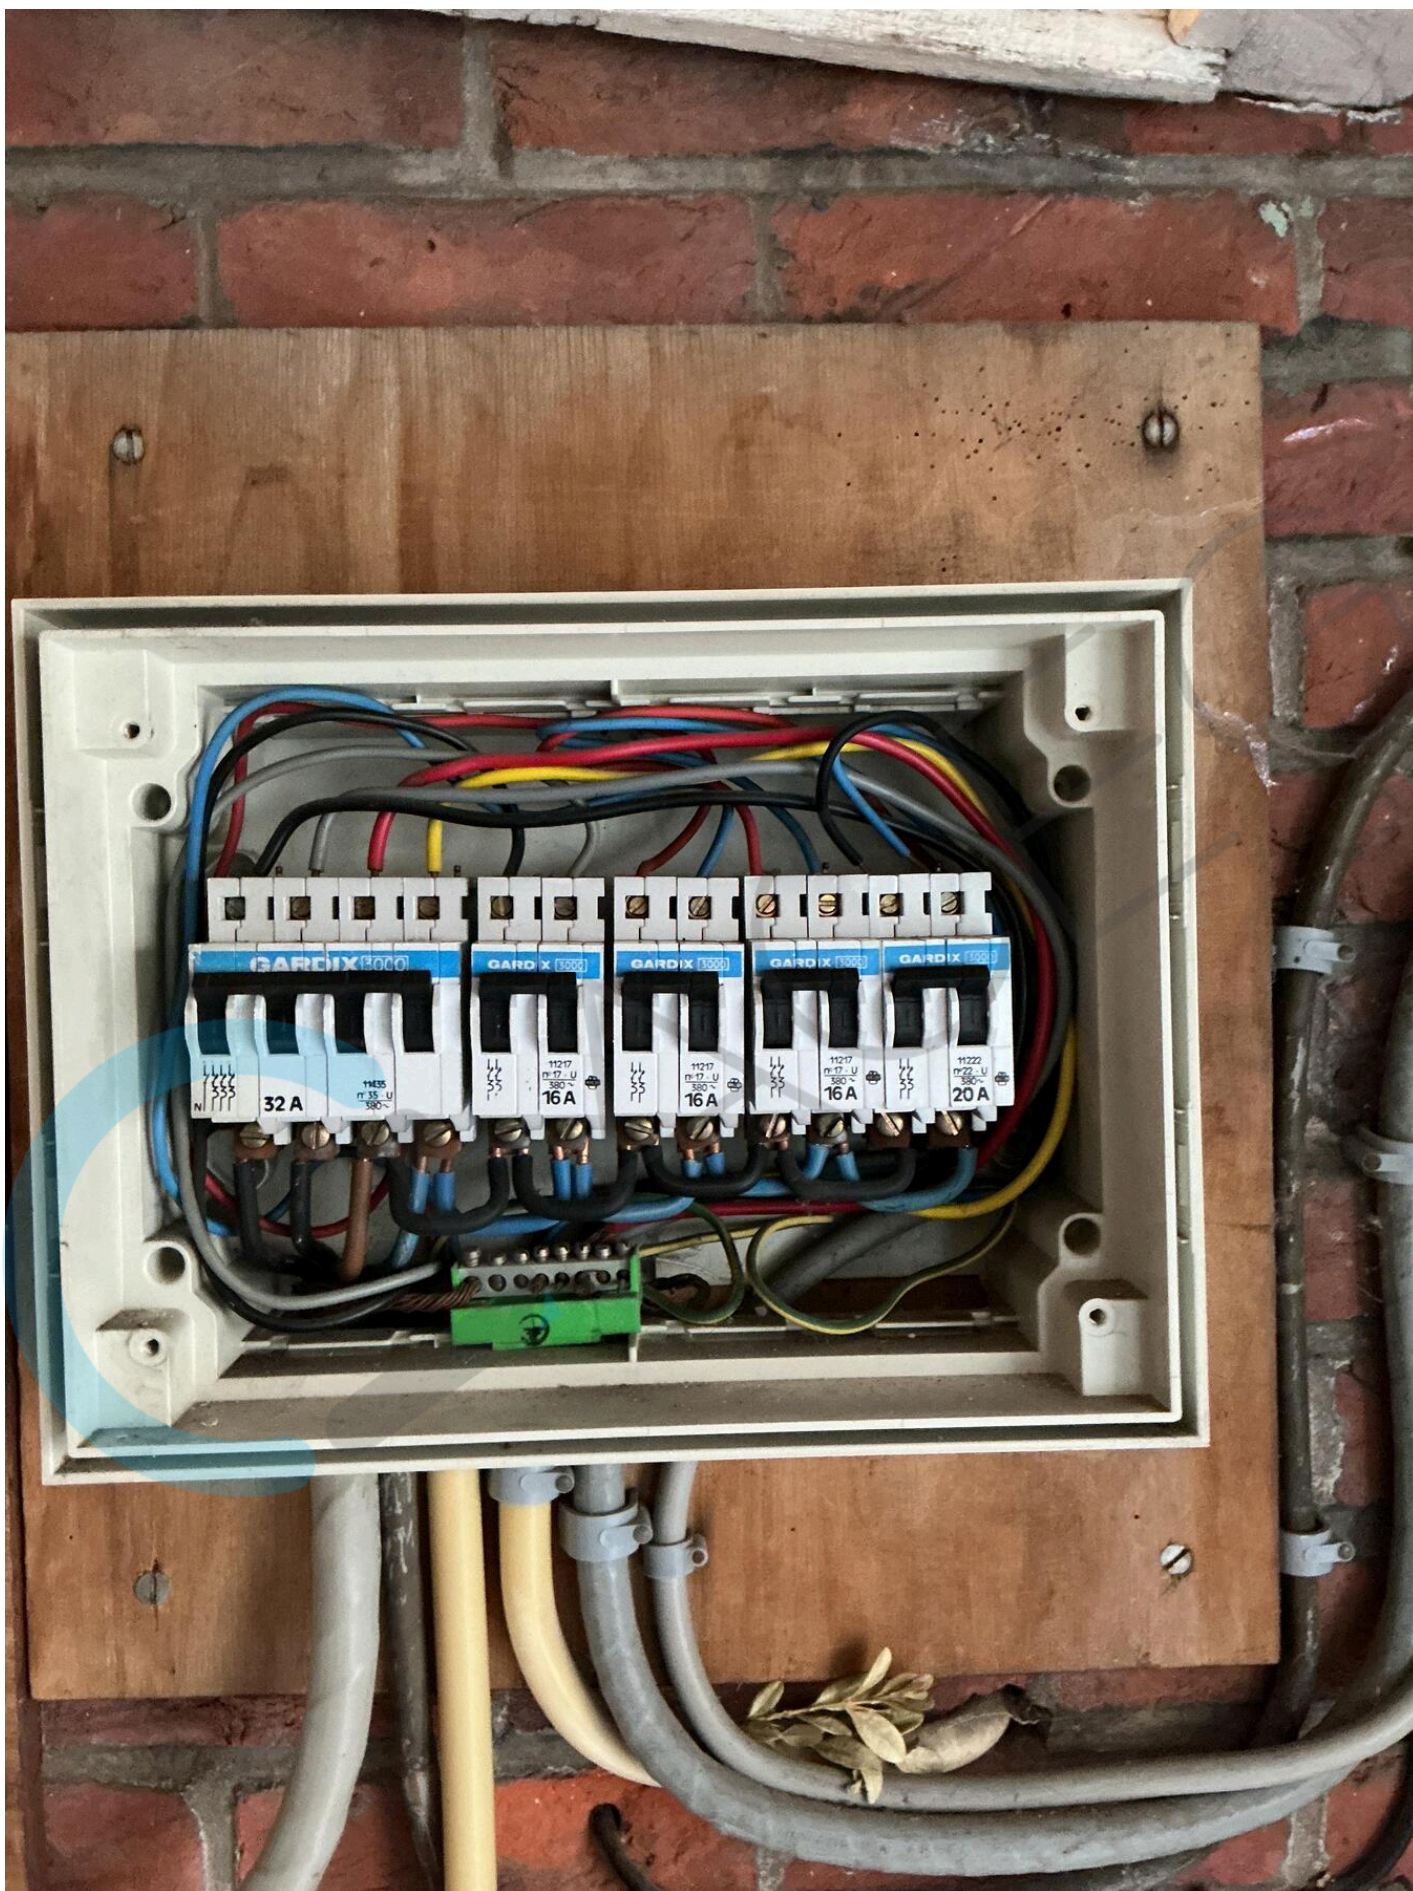
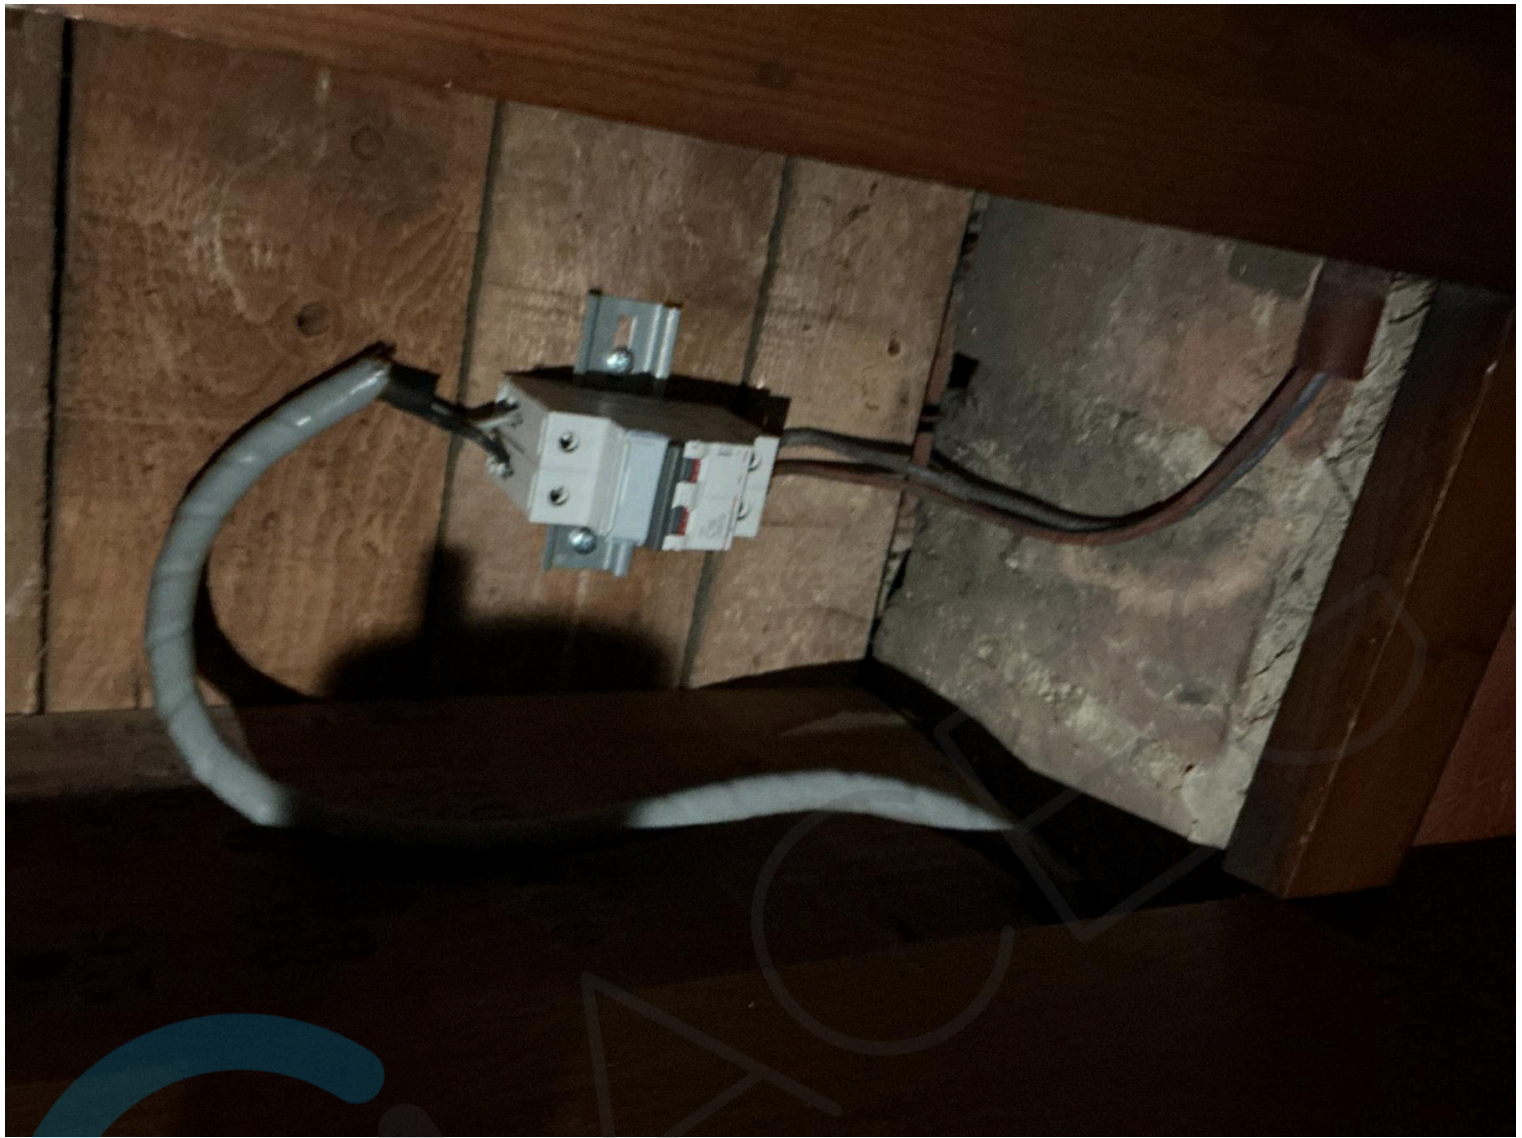
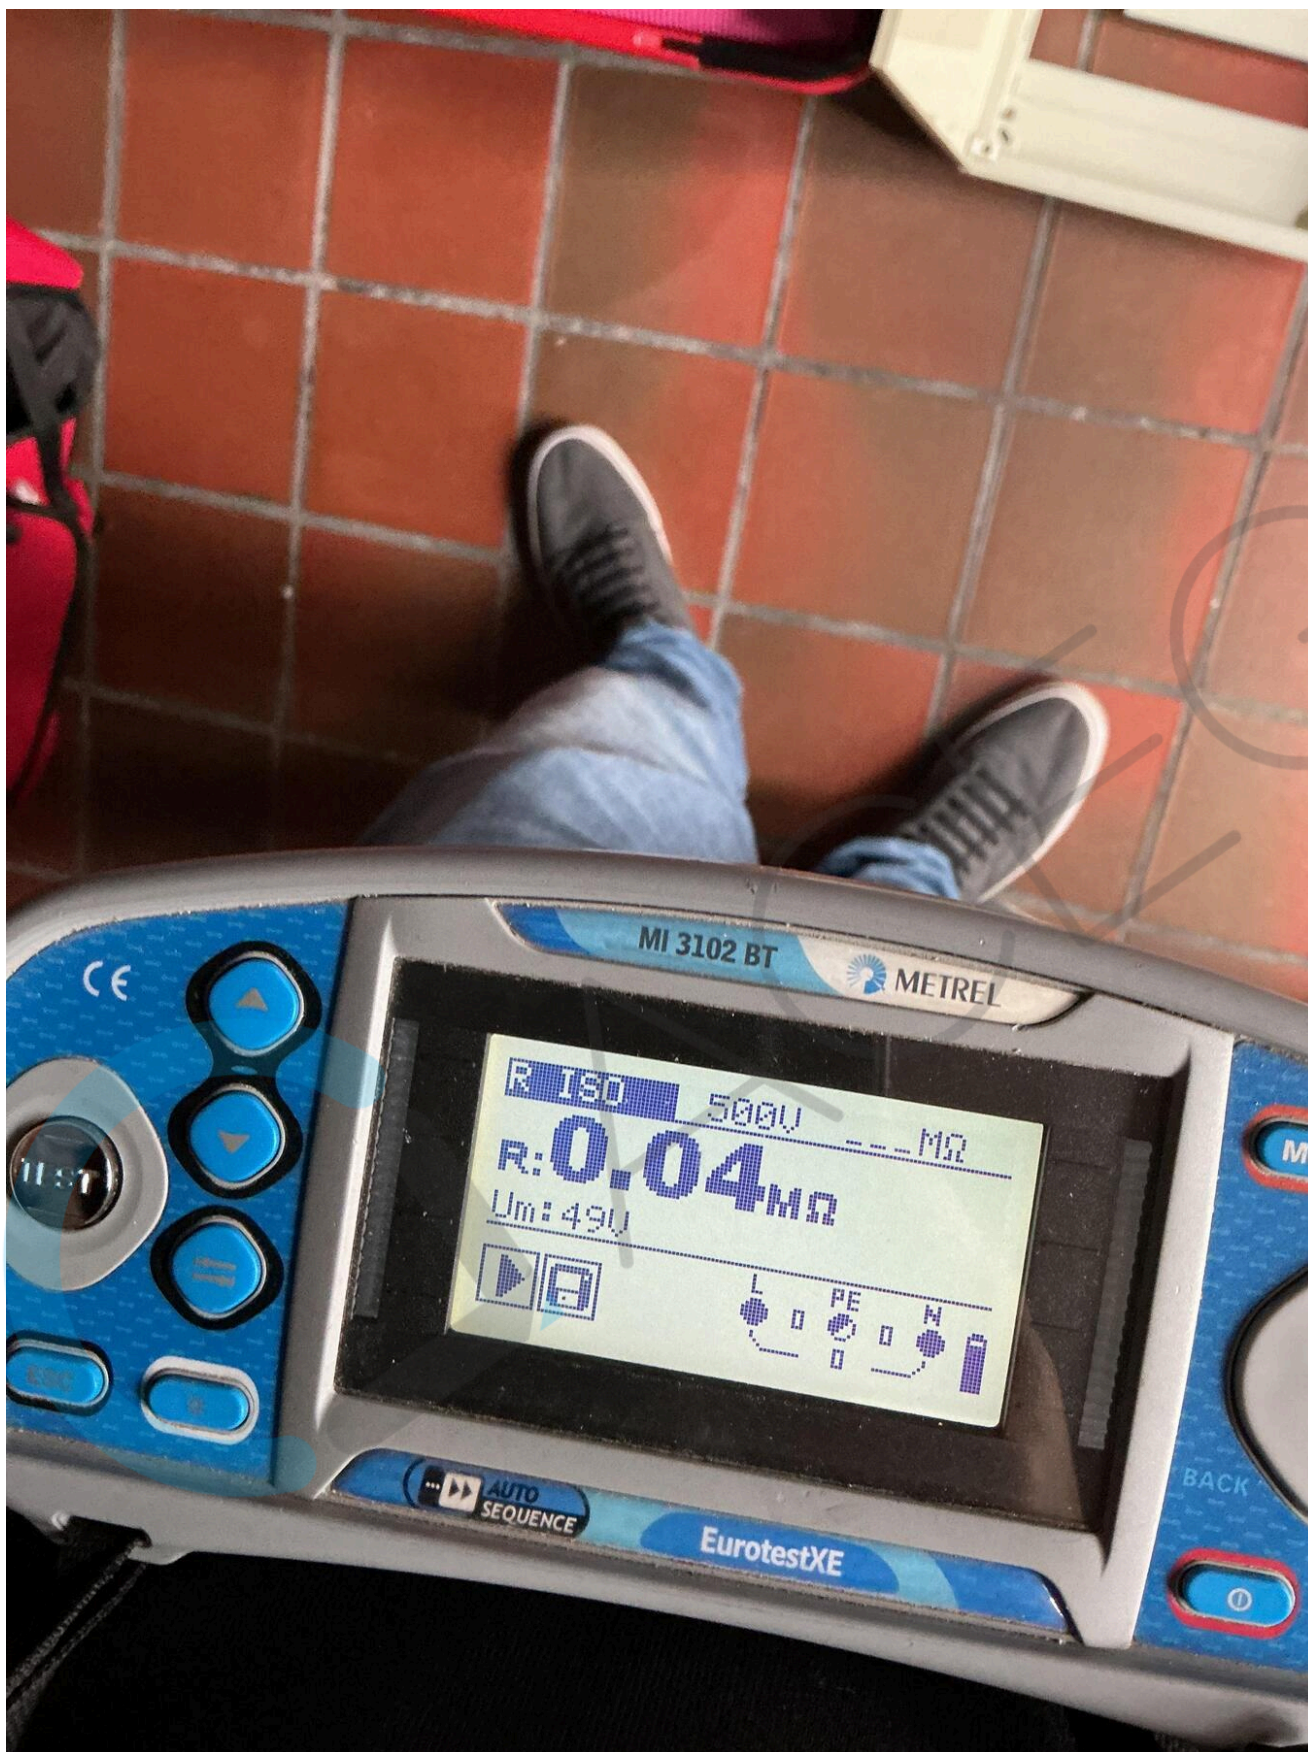
Schakelaar binnen volume 2 is verboden
