Asbestinventarisatetest

Heilig Hartlaan 12/3, 9300 Aalst

Attestnummer : 20251222-000267.000

Asbestveilig (maar mogelijk niet asbestvrij)

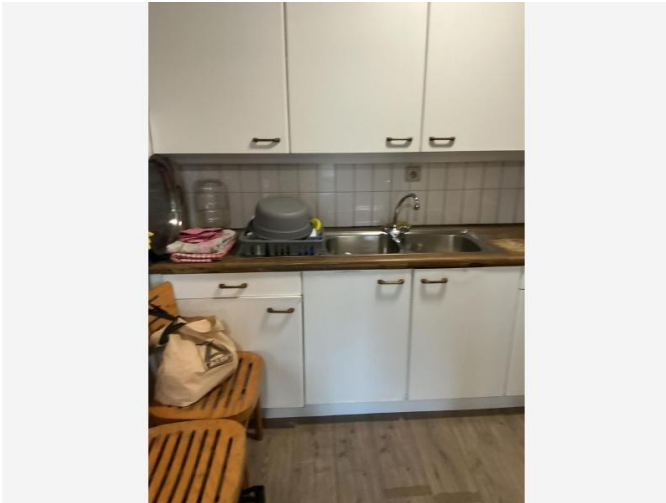
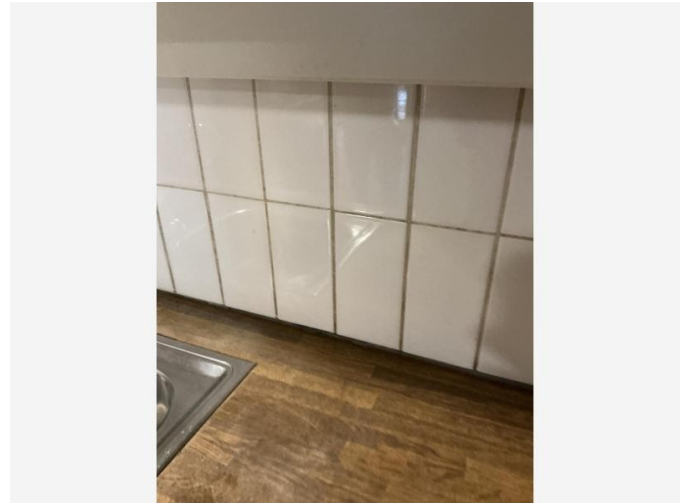
Het betreft de tegellijm van de fiaences.

Er kon geen bewijs van de tegellijm worden aangeleverd. Deze kan dus mogelijk asbest bevatten. Er wordt aangeraden om dit te onderzoeken bij grondige renovatiewerken. Dit kon niet worden bemonsterd zonder destructief onderzoek.

Basis voor advies	Verder destructief onderzoek indien noodzakelijk
-------------------	--
