Asbestinventarisatetest

Heilig Hartlaan 12/2, 9300 Aalst

Attestnummer : 20251222-000265.000

Zone 1: Hoofdgebouw

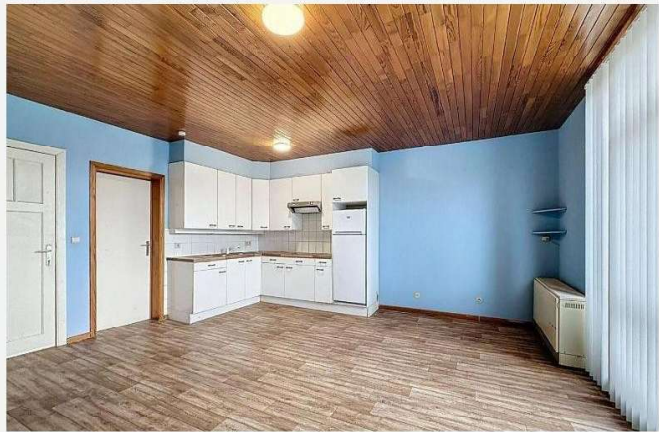
Detailfoto

Informatie over een materiaal dat de asbestdeskundige niet kan waarnemen of vaststellen

De plafonds bestaan uit gipskartonplaat en hout en/of pvc-planchetten. Deze materialen zijn niet asbestverdacht, Echter, achter deze elementen kunnen zich wel asbesthoudende materialen bevinden die niet waarneembaar zijn. Houd hier rekening mee ingeval van werken aan het plafond of renovatiewerkzaamheden.

Basis voor advies	Verder destructief onderzoek indien noodzakelijk
Primaire drager	Plafond
