# Asbestinventarisatetest

Visstraat 13, 9280 Lebbeke

Attestnummer : 20230115-000100.000

Uitgegeven op : 15.01.2023

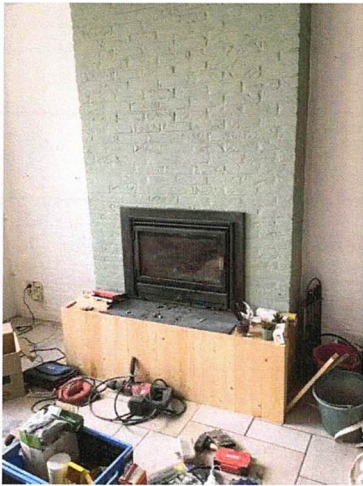
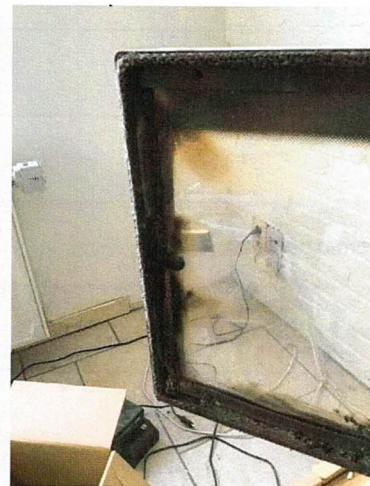
# Fiche 1: Koord kachel

Overzichtsfoto

Detailfoto

Geen asbest

#	Type	Referentie	Resultaat
1.1	Puntmonster	MM02	Geen asbest

Beschrijving	Koord kachel
Omgeving	Binnen
Primaire drager	Ruimteverwarming
Bindmiddel van materiaal	Karton - papier - viltachtig

Gebondenheid op basis van bindmiddel	Niet-hechtgebonden
Hoeveelheid (gewicht - aantal)	• 1,00 kg - 1 stuk
Totaal gewicht	1,00 kg
Identificatiemethode	Vaststelling met monstername
Destructieve handeling voor identificatie	Nee

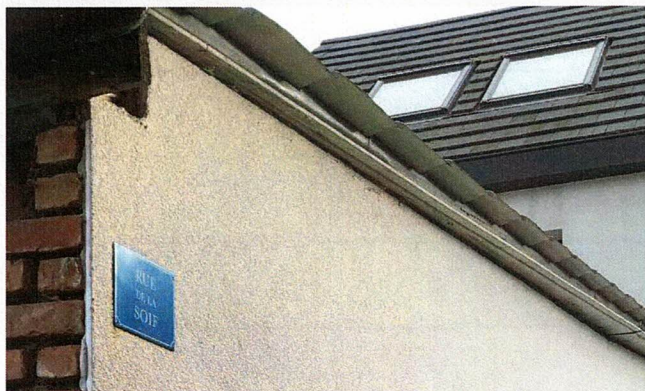
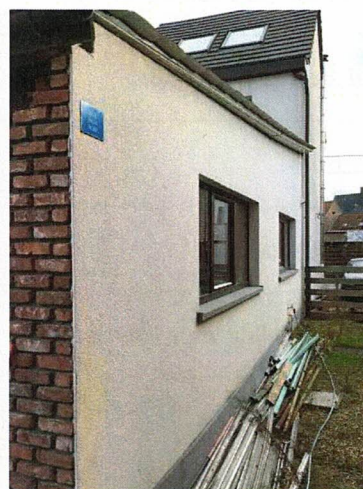
## Fiche 2: Crepi

Overzichtsfoto

Detailfoto

Geen asbest

#	Type	Referentie	Resultaat
2.1	Mengmonster	MM03	Geen asbest

Beschrijving	Crepi
Omgeving	Buiten
Primaire drager	Wand buitenschil
Bindmiddel van materiaal	Cement

Gebondenheid op basis van bindmiddel	Hecht
Hoeveelheid (gewicht - aantal)	• 1,00 kg - 1 stuk
Totaal gewicht	1,00 kg
Identificatiemethode	Vaststelling met monstername
Destructieve handeling voor identificatie	Nee

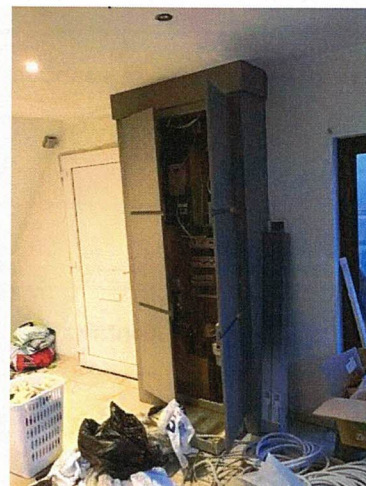
## Fiche 3: Pleisterwerk muren

Overzichtsfoto

Detailfoto

Geen asbest

#	Type	Referentie	Resultaat
3.1	Mengmonster	MM01	Geen asbest

Beschrijving	Pleisterwerk muren
Omgeving	Binnen
Primaire drager	Binnenwand
Bindmiddel van materiaal	Gips - kalk

Gebondenheid op basis van bindmiddel	Niet-hechtgebonden
Hoeveelheid (oppervlakte - dikte - aantal)	• 1,00 m <sup>2</sup> - 1,00 cm - 1 stuk
Totaal volume	0,01 m <sup>3</sup>
Identificatiemethode	Vaststelling met monstername
Destructieve handeling voor identificatie	Nee
Opmerking	enkel aan muur voorgevel en elektriciteidskast nog pleister muren bereikbaar valse plafonds of gipskarton
