Keuringsverslag van een elektrische laagspanning- en zeer lage spanningsinstallatie

NIET CONFORM

Datum keuring: 05/08/2026

Controlebezoek van een oude huishoudelijke elektrische installatie van een wooneenheid bij verkoop op vraag van de verkoper volgens (KB 08/09/2019) - AREI Boek 1- 8.4.2. en 8.2.1. en 4.2.4.3.

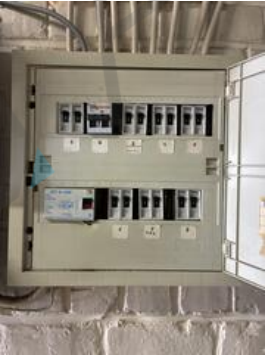
Afbeelding schakel- en verdeelbord:

- I5.04 Verdeelbord is niet van klasse I of II. (Boek 1 Onderafdeling 5.3.5.1.A.)
- I5.10 De genaakbare, naakte onder spanning staande delen zijn onvoldoende afgeschermd. (Boek 1 Afdeling 5.1.4. en 4.2.2.3.)

- I5.11 Niet gebruikte invoeringen van het verdeelbord zijn niet correct of onvoldoende afgedicht. (Boek 1 Afdeling 5.1.4. en 4.2.2.3.)
- I5.14 De nominale spanning dient duidelijk vermeld te worden op een oordeelkundig gekozen plaats. (Boek 1 Onderafdeling 3.1.3.3.)

- I5.15 Een alpolige scheidingsschakelaar is te voorzien om bord volledig spanningsloos te kunnen zetten. (Boek 1 Onderafdeling 5.3.5.1.B. en nota)
- I6.02 Een algemene differentieelstroombeschermingsinrichting met een nominale stroom (In) van minstens 40A en een gevoeligheid van maximum 300mA is niet geplaatst. (Boek 1 Onderafdeling 4.2.4.3. en 5.3.5.3.a.)

- I7.01 De smeltzekeringhouders of houders van kleine vermogensschakelaars met pennen met een sectie kleiner dan 10mm² zijn niet voorzien van kalibreerelementen. (Boek 1 Onderafdeling 5.3.5.5.A.)

- N18 De isolatieweerstand kon niet gemeten worden. Deze dient groter te zijn dan 0,5Mohm.
- N22 De elektrische installatie is grondig na te zien en conform te maken volgens de voorschriften van het AREI boek 1.
