Asbestinventarisattest

Baasrodestraat 198, 9200 Dendermonde

Attestnummer : **20260526-000102.000**
Uitgegeven op : **26.05.2026**
Geldig tot : **26.05.2036**

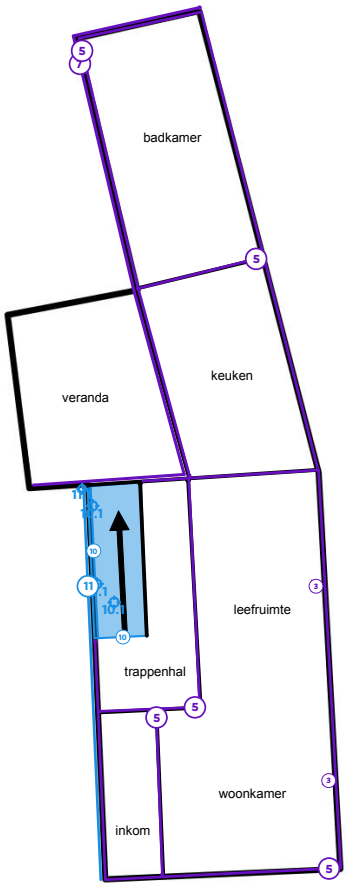
Plan 1.1: Gelijkvloers

Beschrijving	Type	Actie
3. Schoorsteen rookgaskanaal - beoordeling	Beperking	-
5. muren uit niet asbestverdacht materiaal	Advies	-
6. Plafonds uit niet asbestverdacht materiaal	Advies	-
7. Crepi	Advies	-
10. Pleisterwerk muren	Geen asbest	-
10.1 Code: M1	Mengmonster	-
11. Shingles	Geen asbest	-

11.1 Code: L1	Puntmonster	-

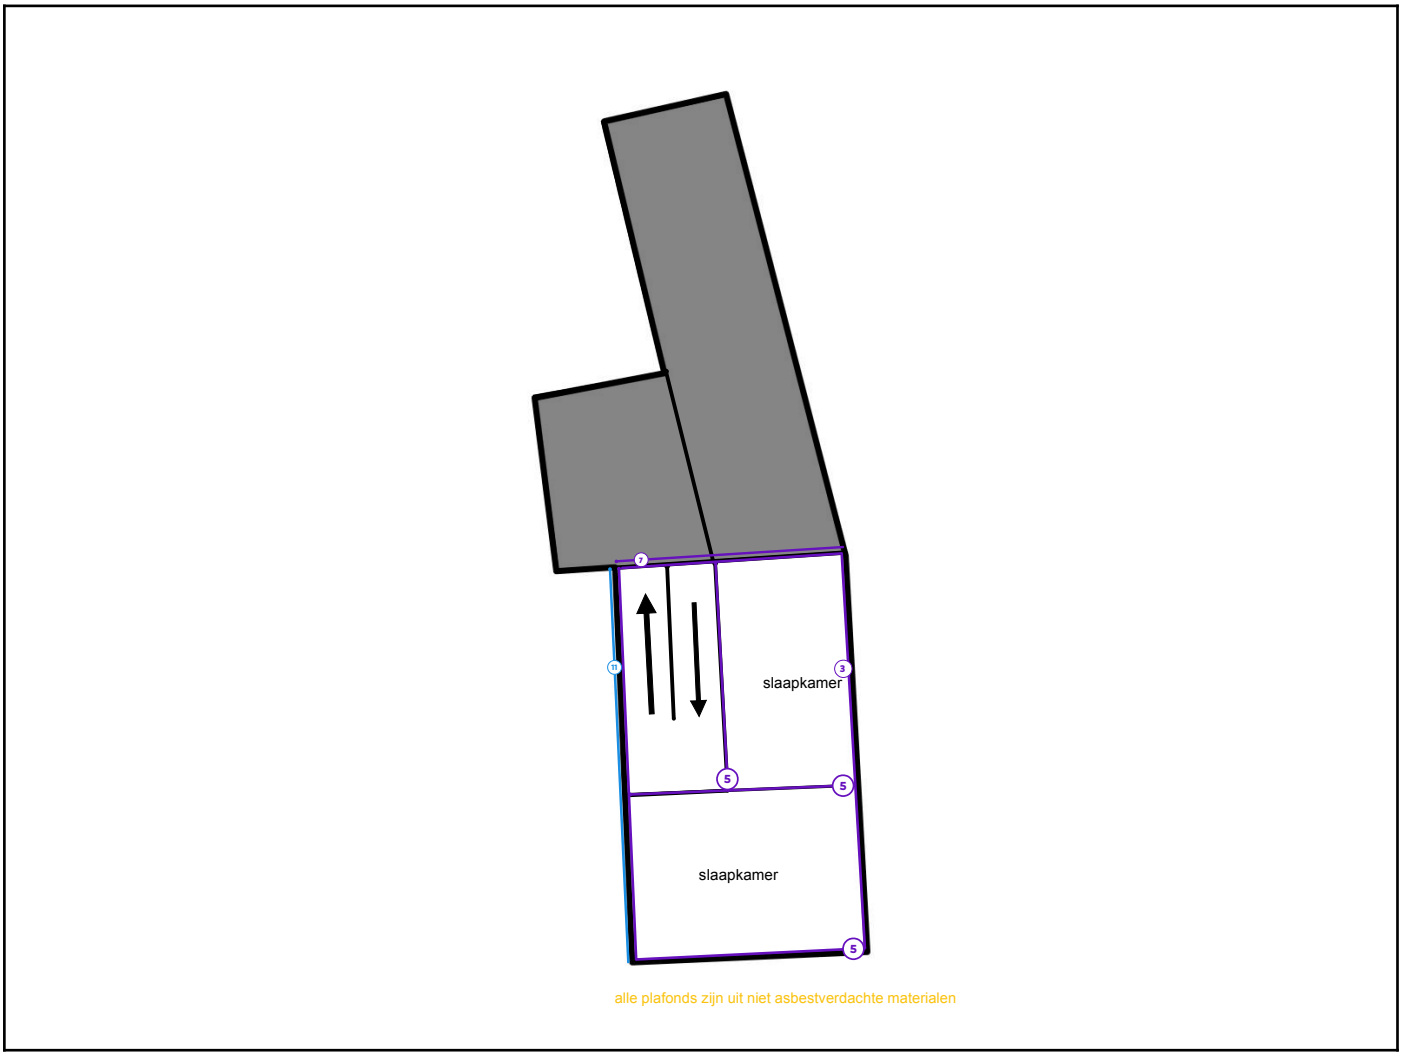
Plan 1.2: Eerste verdieping

Beschrijving	Type	Actie
3. Schoorsteen rookgaskanaal - beoordeling	Beperking	-
5. muren uit niet asbestverdacht materiaal	Advies	-
6. Plafonds uit niet asbestverdacht materiaal	Advies	-
7. Crepi	Advies	-
11. Shingles	Geen asbest	-

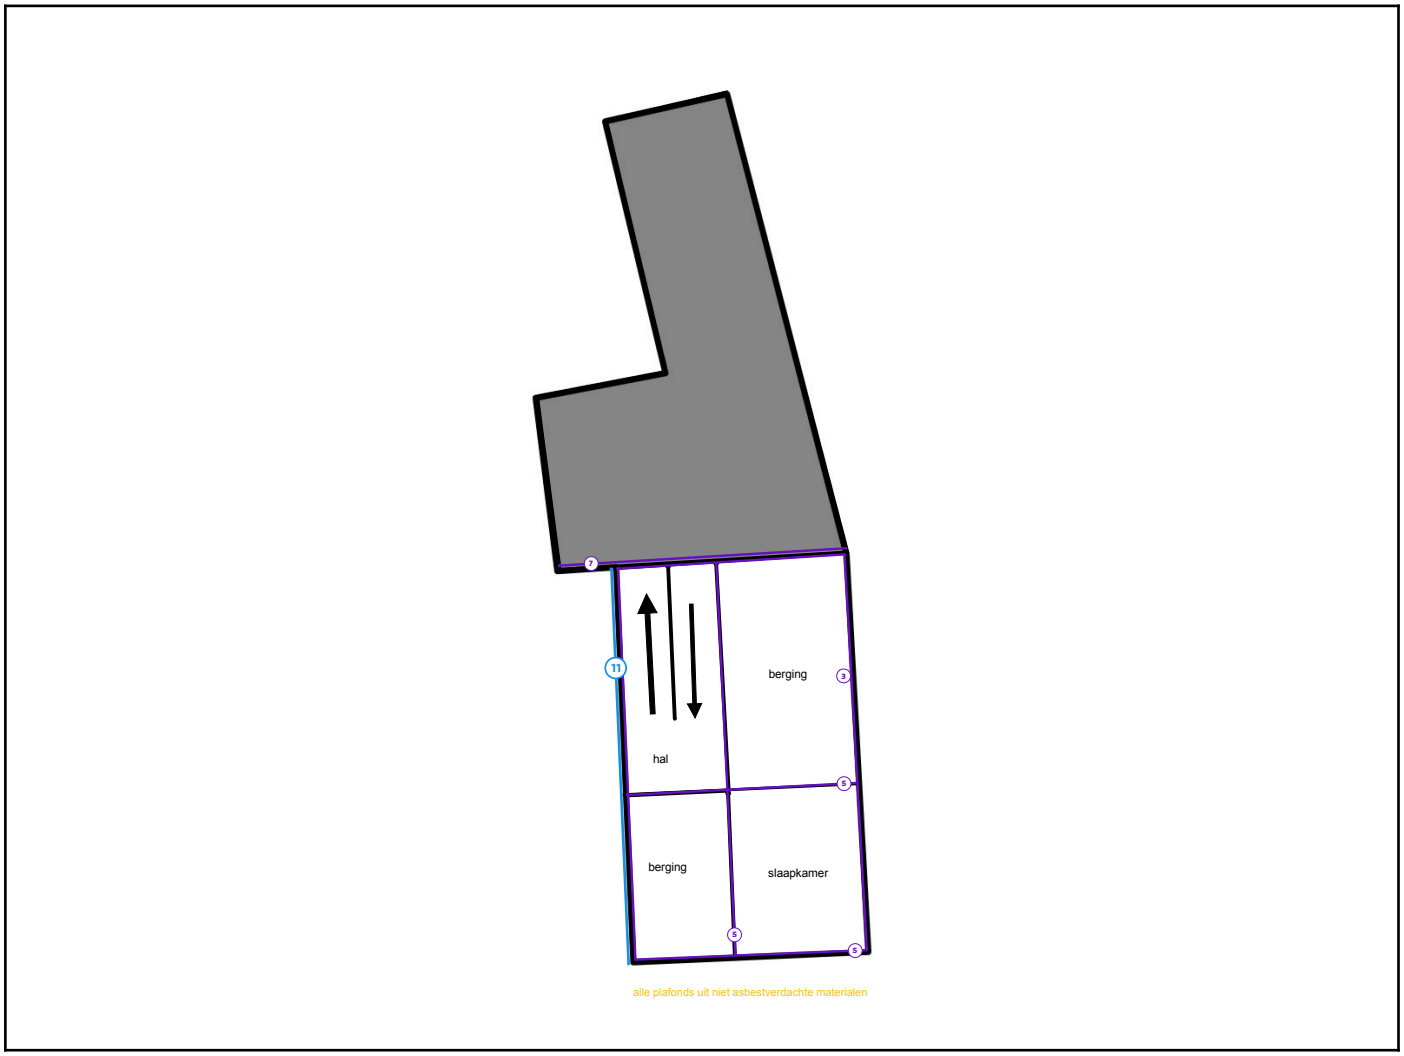
Plan 1.3: Tweede verdieping

Beschrijving	Type	Actie
3. Schoorsteen rookgaskanaal - beoordeling	Beperking	-
5. muren uit niet asbestverdacht materiaal	Advies	-
6. Plafonds uit niet asbestverdacht materiaal	Advies	-
7. Crepi	Advies	-
11. Shingles	Geen asbest	-

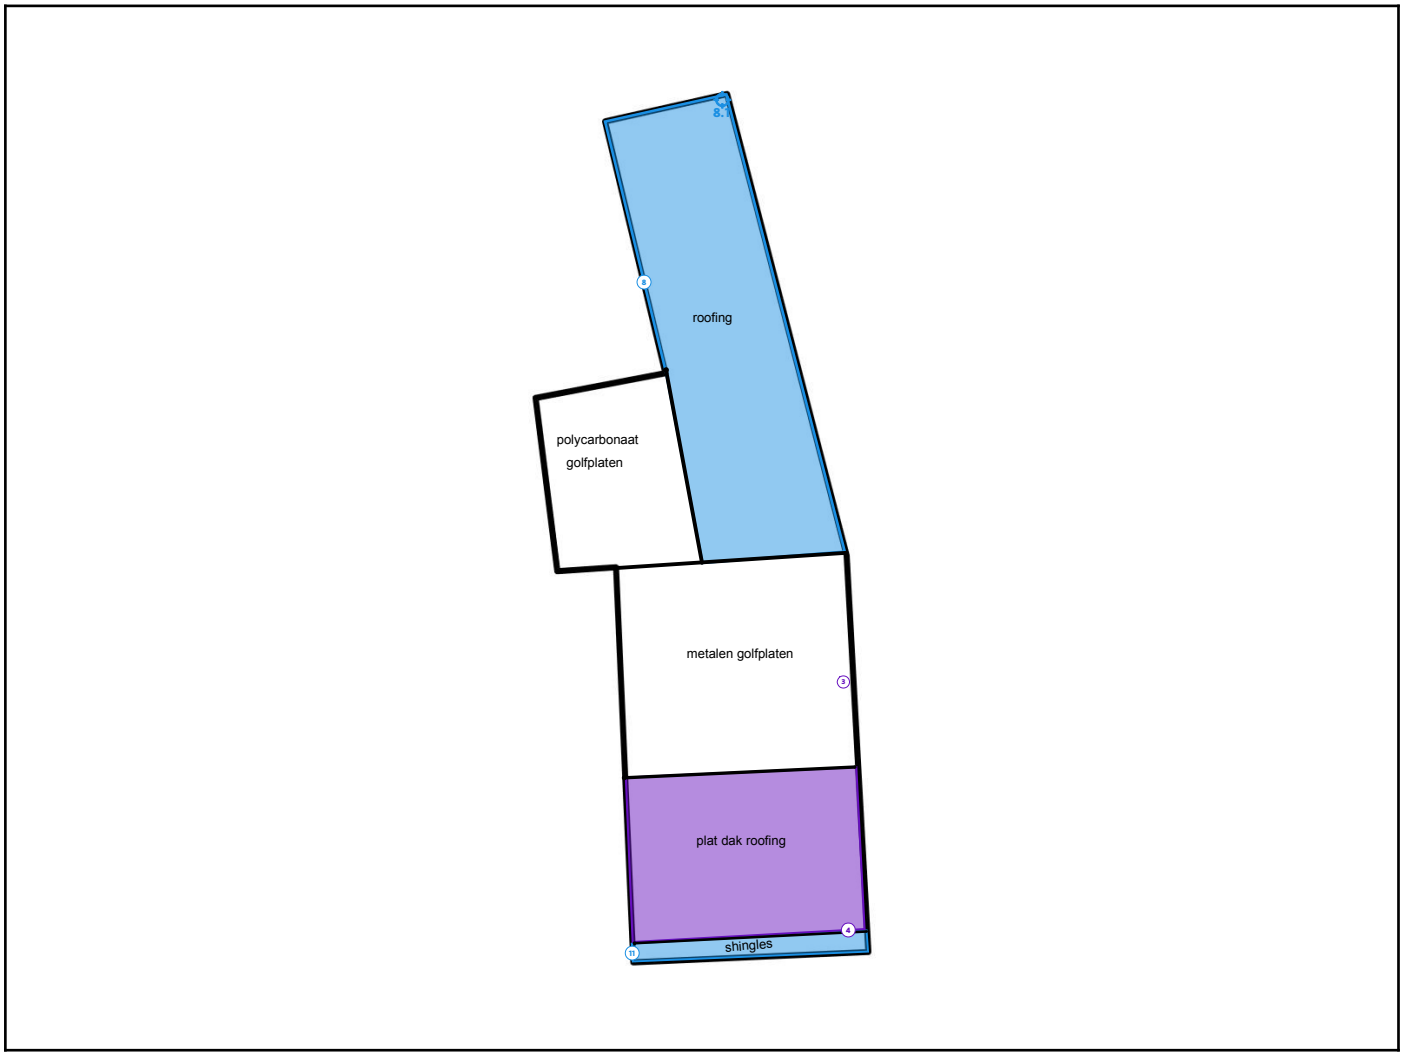
Plan 1.4: Dakbedekking

Beschrijving	Type	Actie
3. Schoorsteen rookgaskanaal - beoordeling	Beperking	-
4. Plat dak - beoordeling	Beperking	-
8. Roofing - plat dak	Geen asbest	-
8.1 Code: R1	Puntmonster	-
11. Shingles	Geen asbest	-

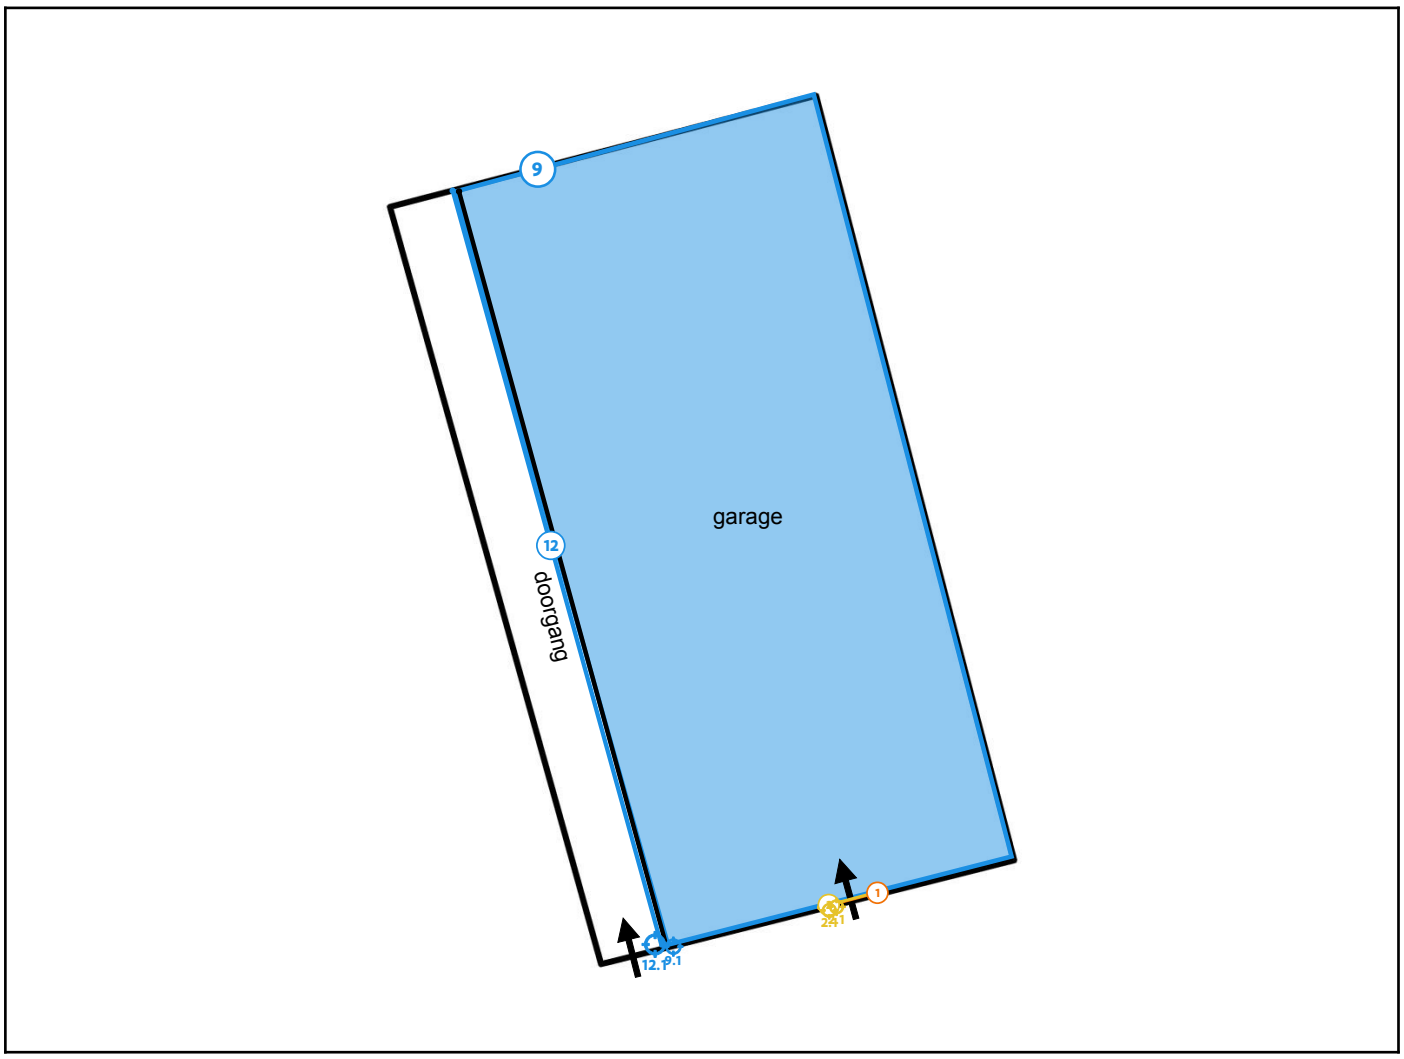
Plan 2.1: Gelijkvloers

Beschrijving	Type	Actie
1. Glasal	Asbestmateriaal	Verwijderen
2. Afdichtingsmateriaal (mastiek, kit, ...) tussen alu schrijnwerk en glas	Asbestmateriaal	Zorgvuldig beheren
2.1 Code: MAS1	Mengmonster	-
9. Bitumen golfplaten	Geen asbest	-
9.1 Code: BITGP1	Puntmonster	-
12. Bitumen afwerking buitengevel garage	Geen asbest	-

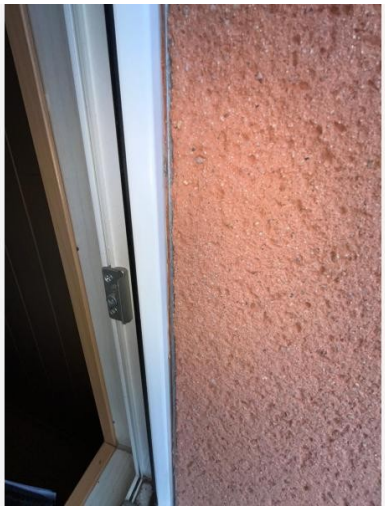
Fiche 7: Crepi

Er zijn foto's voorgelegd door de eigenaar dd. 2003 waarop de muren nog niet zijn afgewerkt met crepi. We kunnen dus stellen dat deze na 2001 is geplaatst.

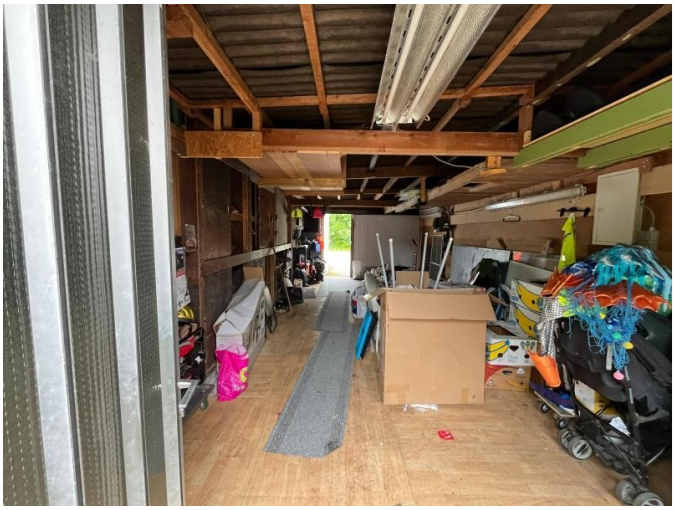
Fiche 9: Bitumen golfplaten

Geen asbest

Beschrijving	Bitumen golfplaten
Omgeving	Grenst aan binnen- en buitenlucht
Primaire drager	Plafond
Bindmiddel van materiaal	Bitumen (roofing, teer, asfalt)
Gebondenheid op basis van bindmiddel	Hecht
Hoeveelheid (oppervlakte - aantal)	• 44,00 m^2 - 1 stuk
Totale oppervlakte	44,00 m^2
Identificatiemethode	Een monstername door de asbestdeskundige met laboanalyse door een asbestlabo.
Destructieve handeling voor identificatie	Nee
Opmerking	De bitumen golfplaten liggen onder de metalen dakpanelen.

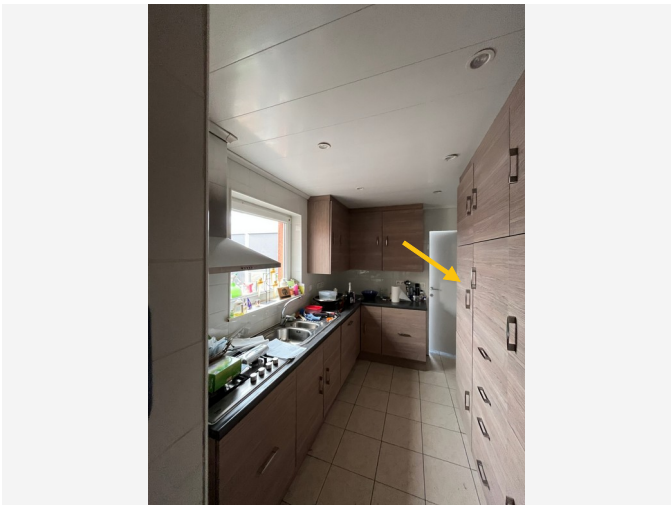
Beschrijving	Notitie	Terug te vinden op plannen
Fiche 13: Materialen aan de stookketel (dichtingen, isolerend materiaal, ...)	-	-
