Asbestinventarisatetest

Denderhoutembaan 173, 9400 Ninove

Attestnummer : 20241023-000435.000

Uitgegeven op : 23.10.2024

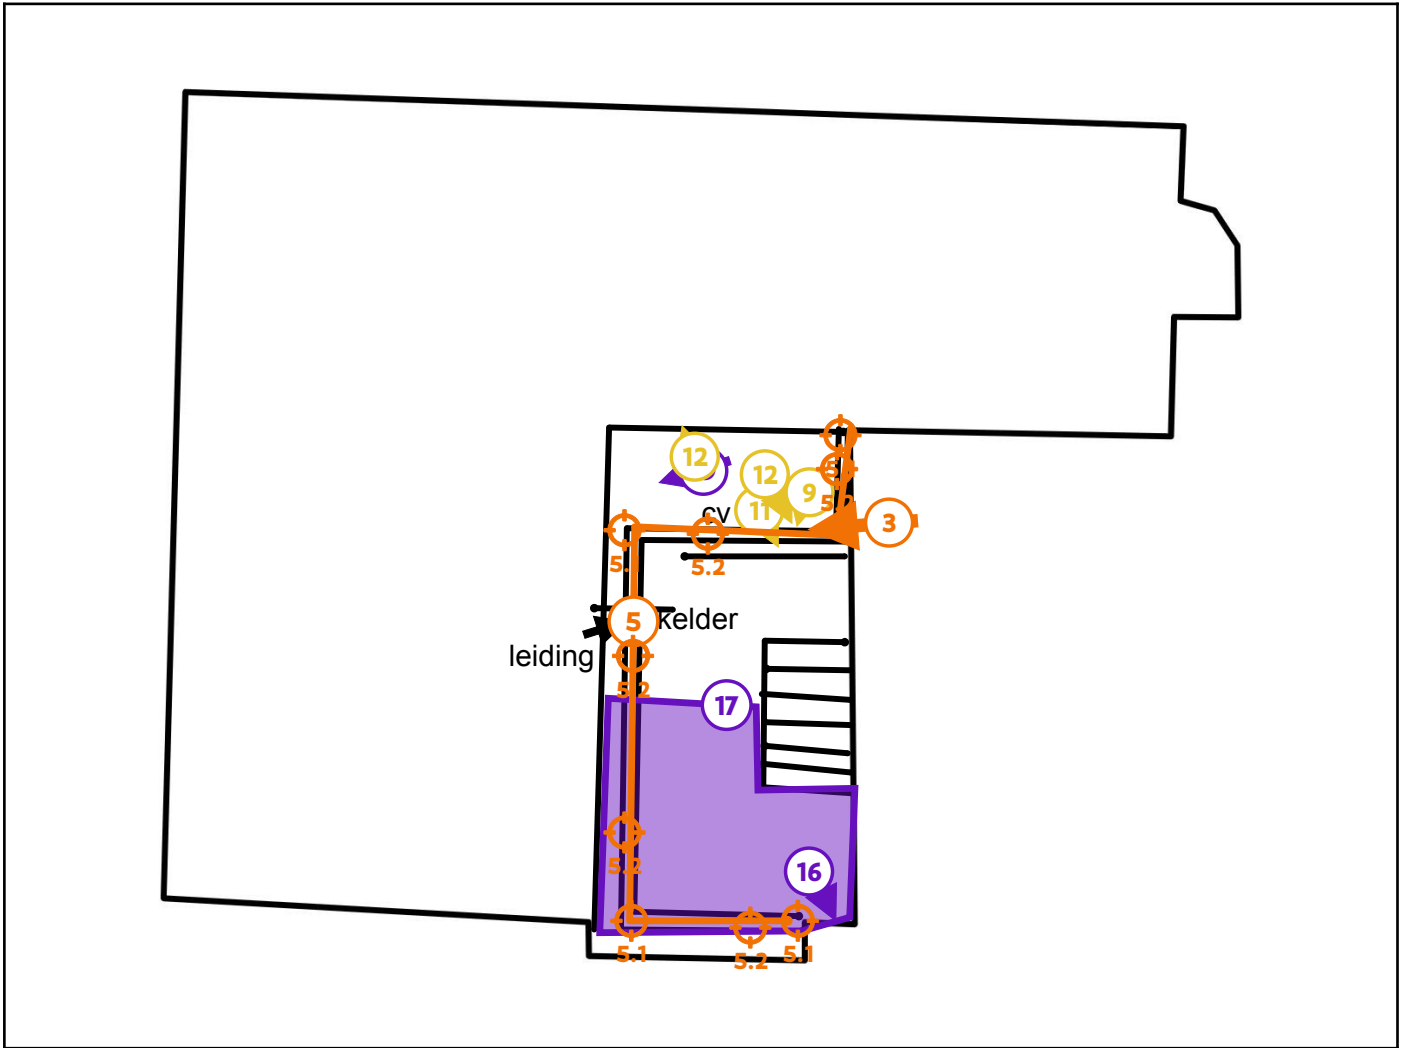
Plan 1.7: Kelder

Beschrijving	Type	Actie
3. Textielkoord in kelder	Asbestmateriaal	Verwijderen
5. Leidingisolatie in kelder	Asbestmateriaal	Verwijderen
5.1 Code: DHB 1.11 gips B kelder	Mengmonster	-
5.2 Code: DHB 1.11 gips R kelder	Mengmonster	-
9. Electr kastje in bakeliet in kelder	Asbestmateriaal	Zorgvuldig beheren
11. Bevestigingsplaat in kelder	Asbestmateriaal	Zorgvuldig beheren

12. Schakelaar in bakeliet (kelder cv)	Asbestmateriaal	Zorgvuldig beheren
16. Verlichtingsrooster	Advies	-
17. Tegellijm vloer	Advies	-
19. Cv ketel Buderus bj 1995	Advies	-

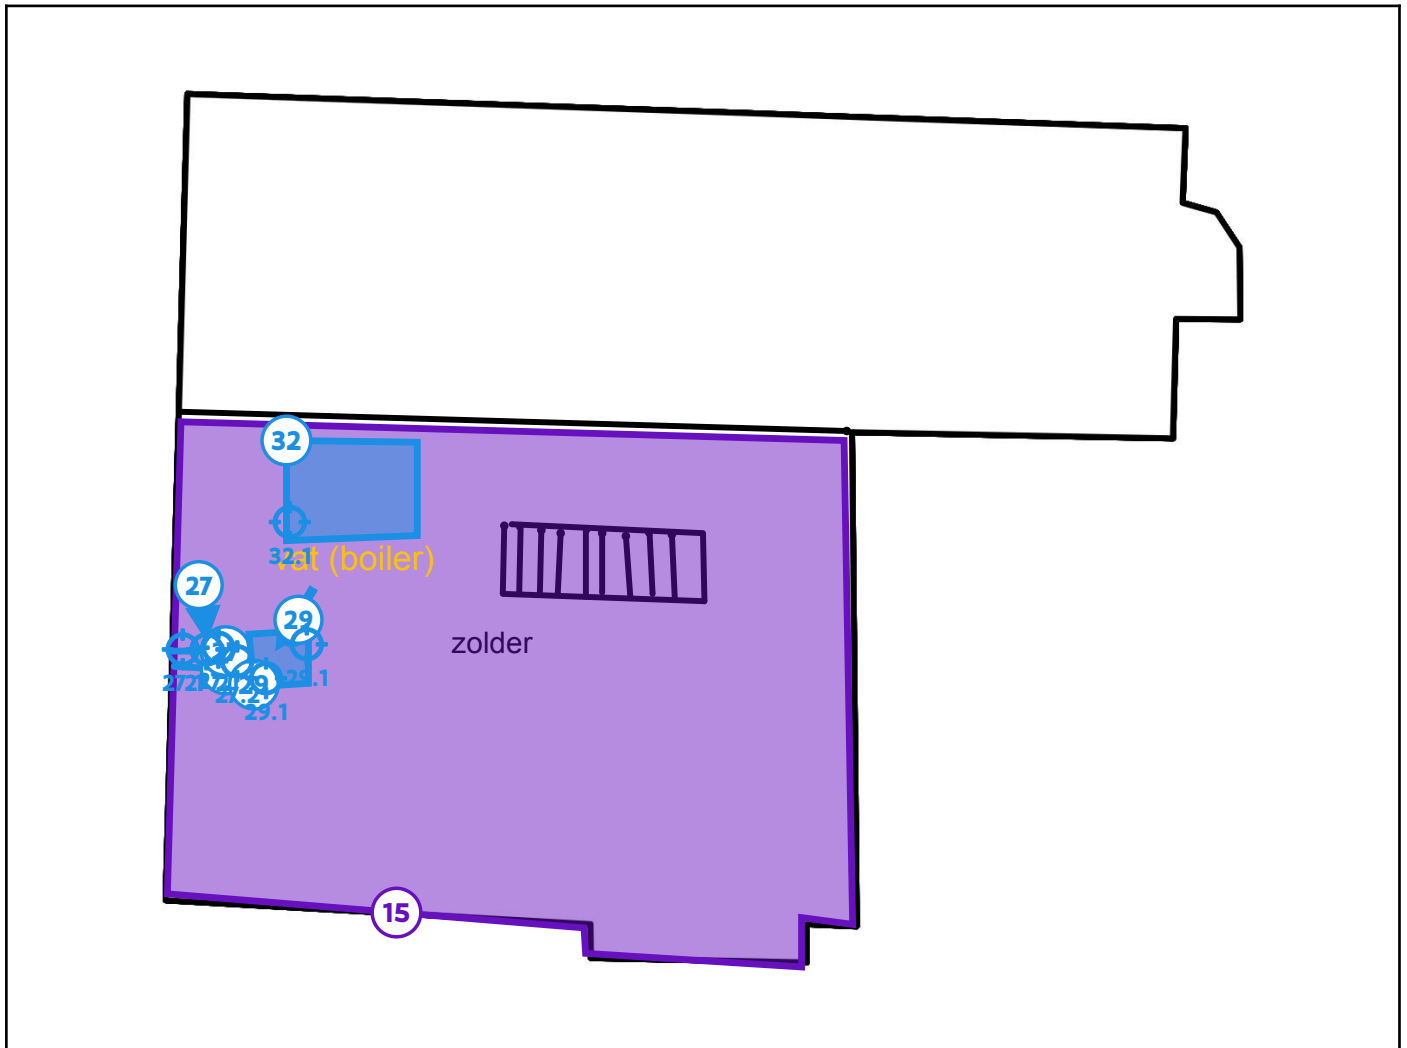
Plan 1.8: Zolder

Beschrijving	Type	Actie
15. onderdak hoofddak	Advies	-
27. Leidingisolatie zolder	Geen asbest	-
27.1 Code: DHB 1.10 gips B zol	Mengmonster	-
27.2 Code: DHB 1.9 gips R zo	Mengmonster	-
29. Gipsisolatie rond (boiler)vat op zolder	Geen asbest	-
29.1 Code: DHB 1.8 gips boiler	Mengmonster	-
32. Vinylvloer Op zolder	Geen asbest	-

32.1 Code: DHB 1.7 vinyl	Puntmonster	-

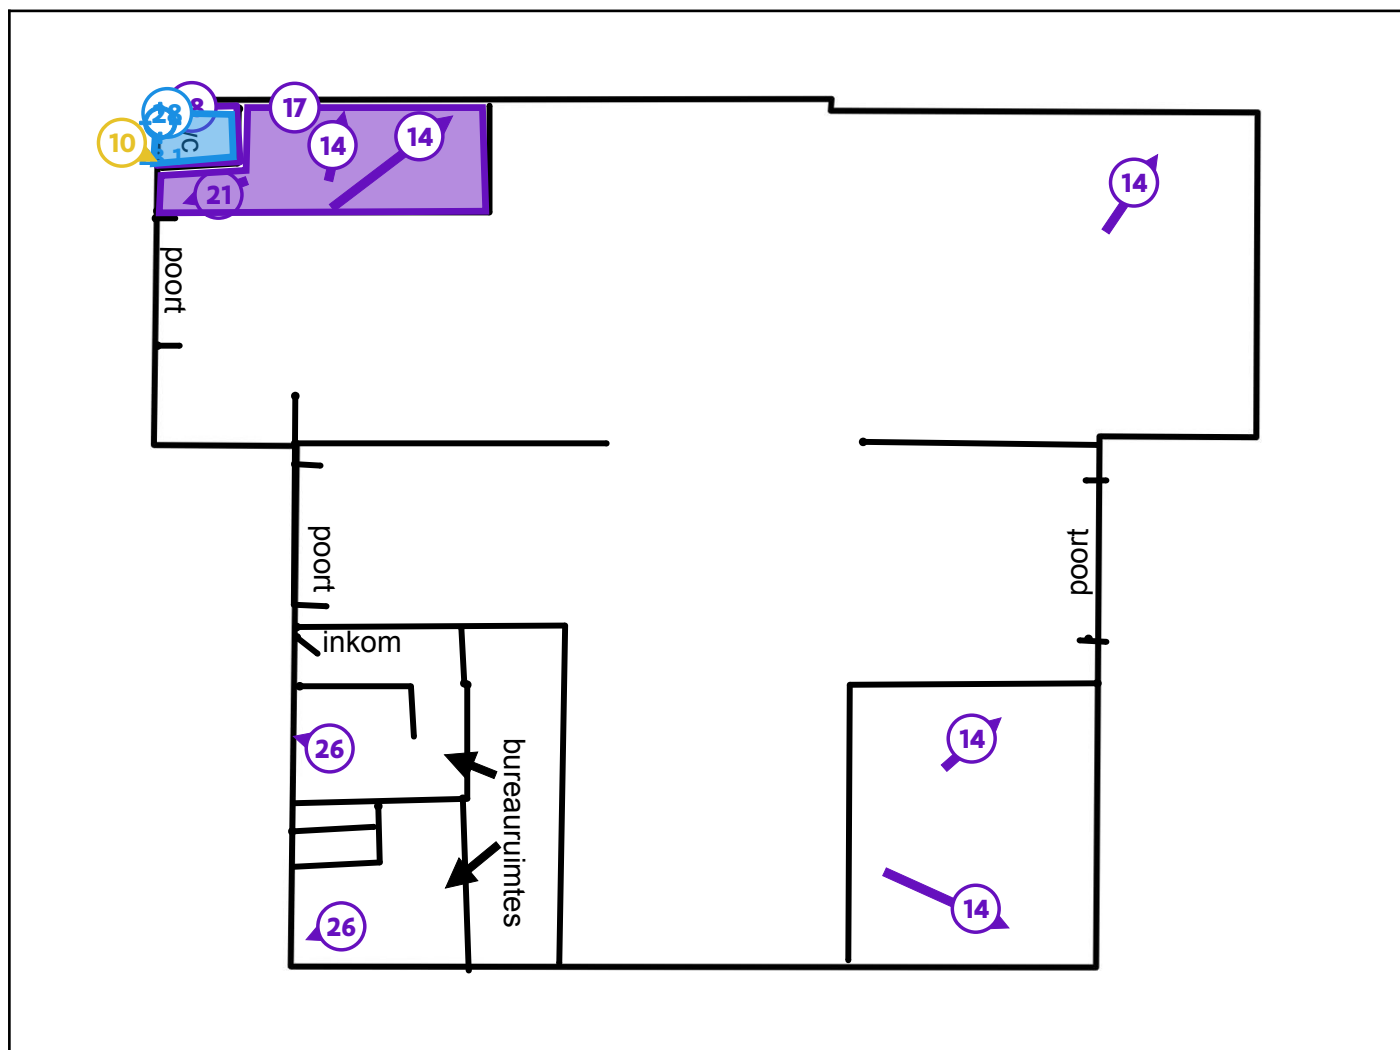
Plan 2.1: Magazijn

Beschrijving	Type	Actie
10. Stopcontact in bakeliet (buitenwc)	Asbestmateriaal	Zorgvuldig beheren
14. Materialen in opslag	Beperking	-
17. Tegellijm vloer	Advies	-
18. Tegellijm muurtegels wc	Advies	-
21. Afvoerbuizen in putten	Advies	-
26. Dichtingen/pakkingen radiator	Advies	-
28. vloertegel buitenwc (grijs)	Geen asbest	-

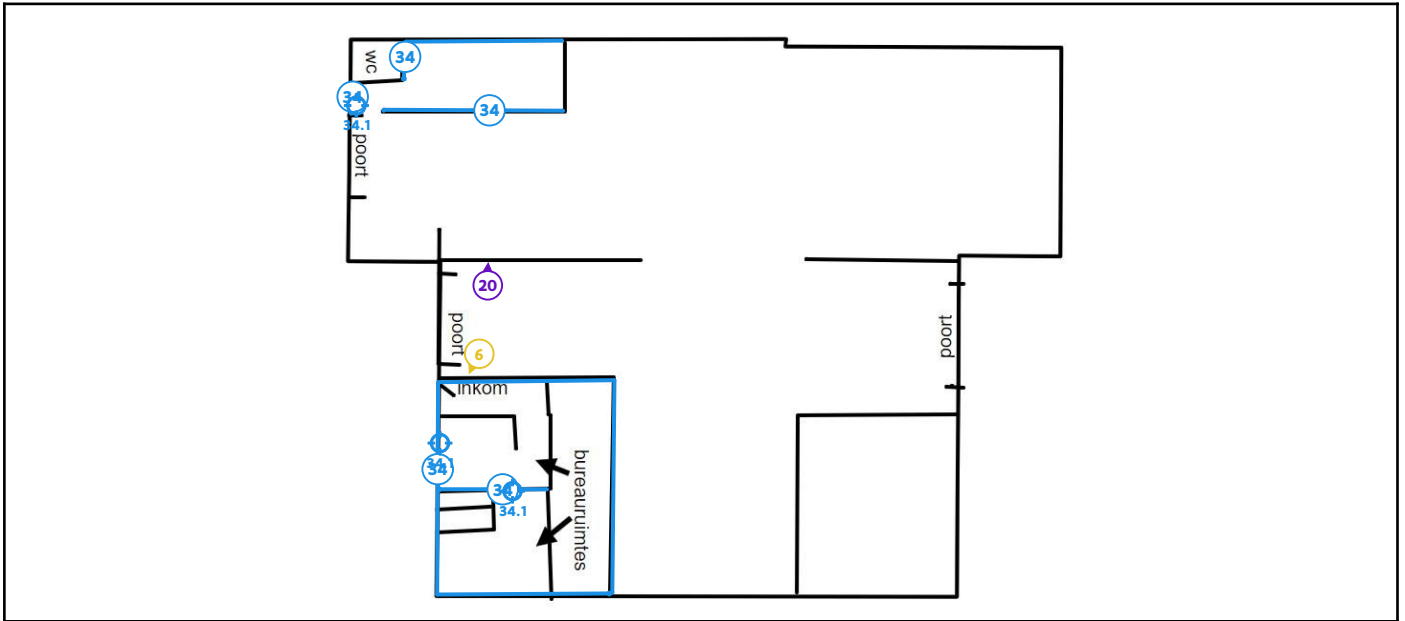
Plan 2.2: Magazijn

Beschrijving	Type	Actie
6. Electriciteitsmeter in bakeliet	Asbestmateriaal	Zorgvuldig beheren
20. Zekeringen in electriciteitskast	Advies	-
34. Pleisterwerk muren magazijn	Geen asbest	-
34.1 Code: DHB 1.2 pl m Mag	Mengmonster	-

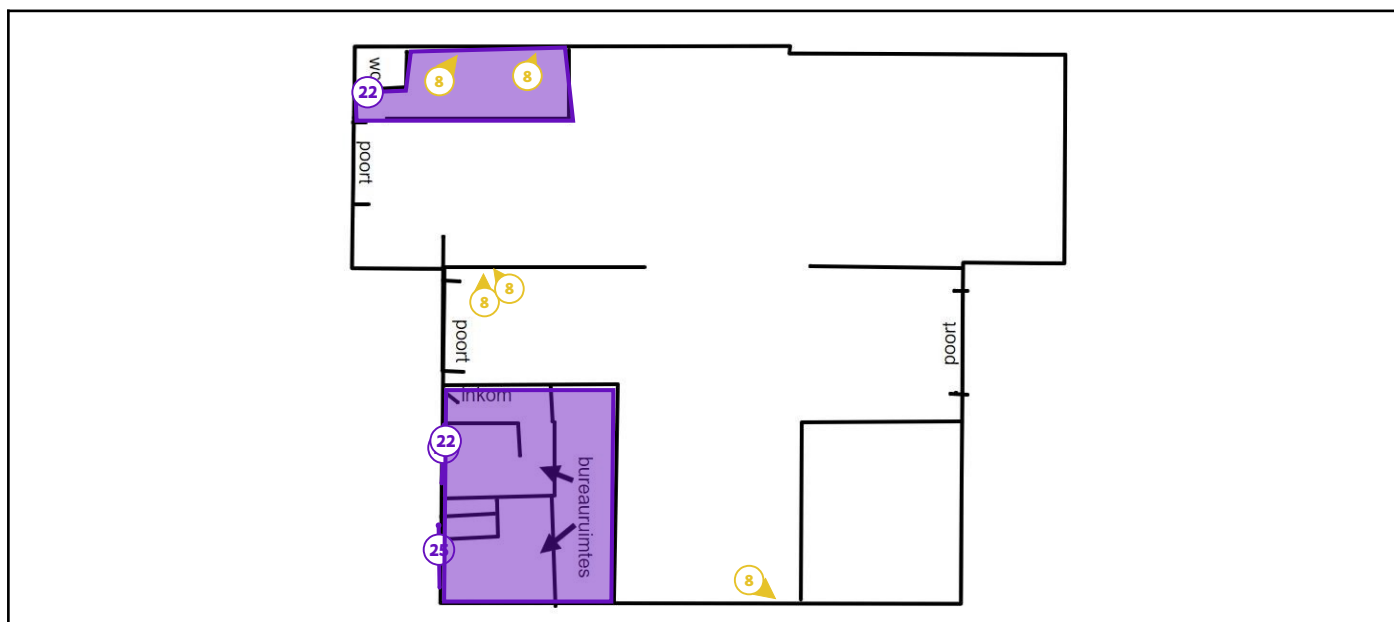
Plan 2.3: Magazijn

Beschrijving	Type	Actie
8. Stopcontact in bakeliet (magazijn)	Asbestmateriaal	Zorgvuldig beheren
22. Tegellijm vloer magazijn	Advies	-
25. Elastische kit/mastiek ramen	Advies	-

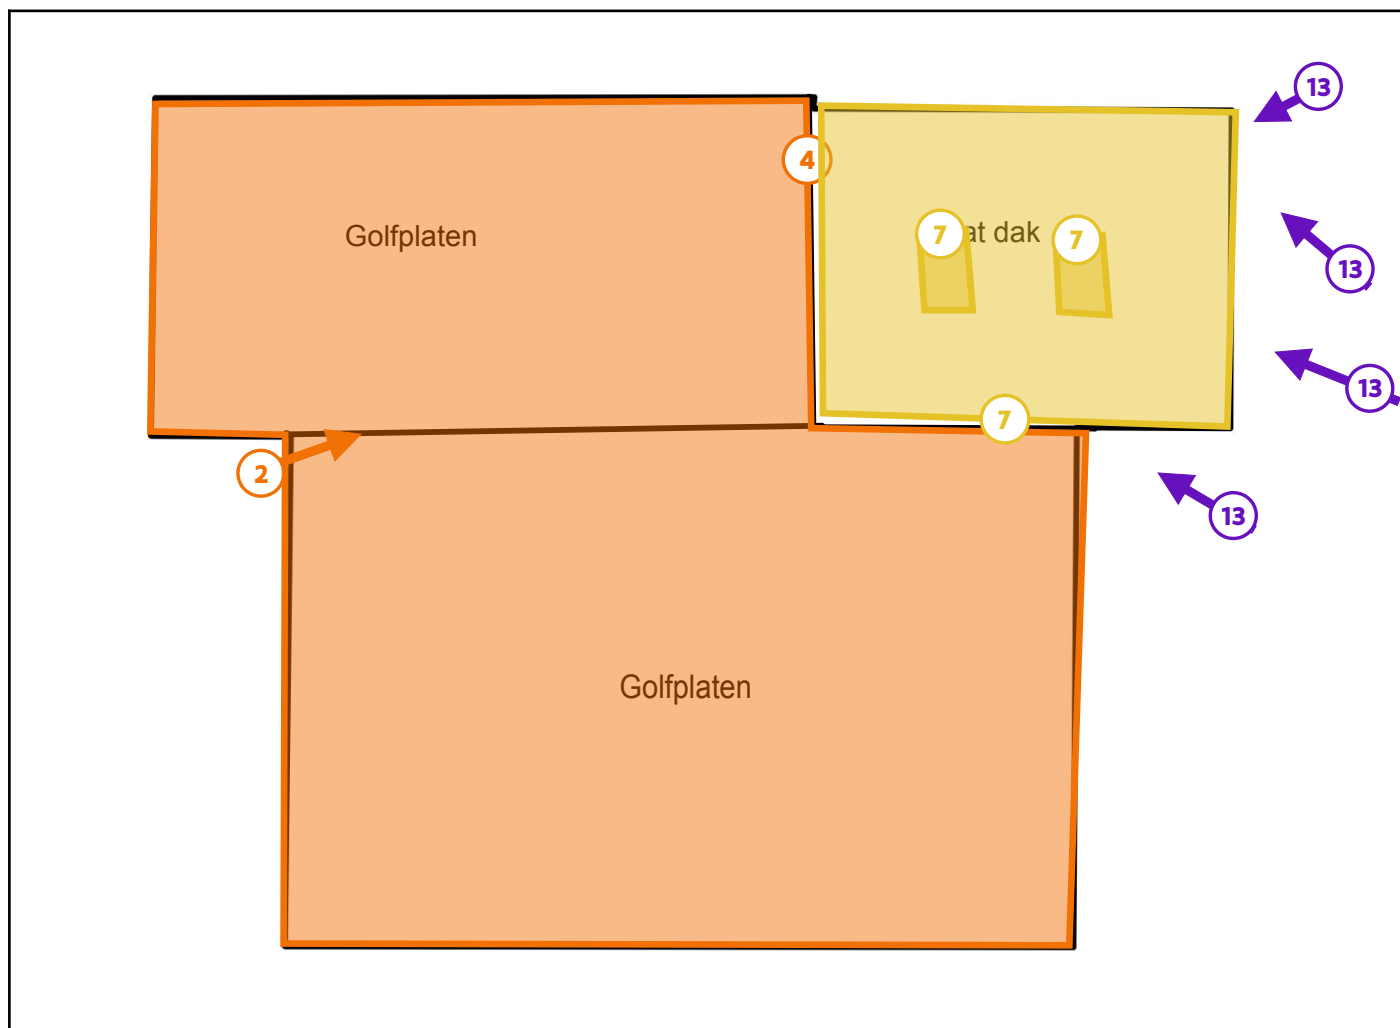
Plan 2.4: Dak/buitenschil

Beschrijving	Type	Actie
2. Asbestcementen rookgaskanaal	Asbestmateriaal	Verwijderen
4. Golfplaten op magazijn	Asbestmateriaal	Verwijderen
7. Plat dak roofing magazijn	Asbestmateriaal	Zorgvuldig beheren
13. Overwoekerende vegetatie aan achterkant magazijn	Beperking	-

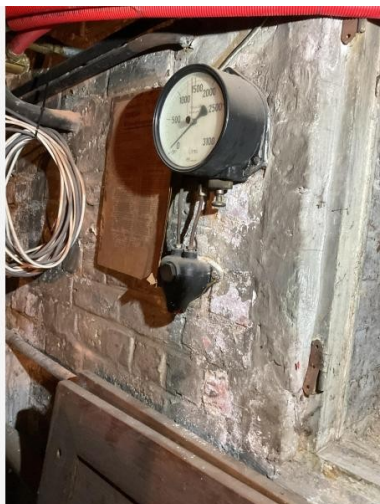
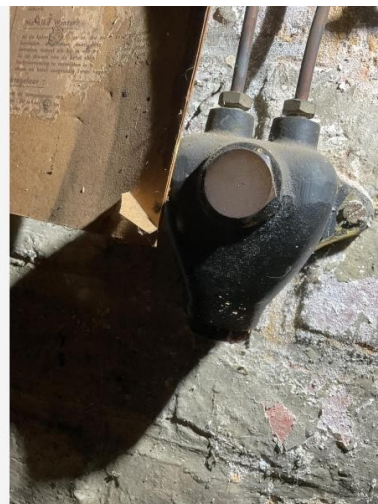
Beschrijving	Bevestigingsplaat in kelder
Omgeving	Binnen
Primaire drager	Communicatie en elektrische infrastructuur en uitrusting
Asbestmateriaal	Plaat, paneel, tablet - Generiek
Bindmiddel van asbestmateriaal	Cement
Gebondenheid op basis van bindmiddel	Hecht
Hoeveelheid (oppervlakte - dikte - aantal)	• 0,50 m ² - 1,00 cm - 1 stuk
Totaal volume	0,005 m ³
Eenvoudig bereikbaar	Ja
Bevestigingswijze	• Geschroefd
Identificatiemethode	Vaststelling zonder monstername
Destructieve handeling voor identificatie	Nee
Opmerking	Hoeveelheid is een inschatting.

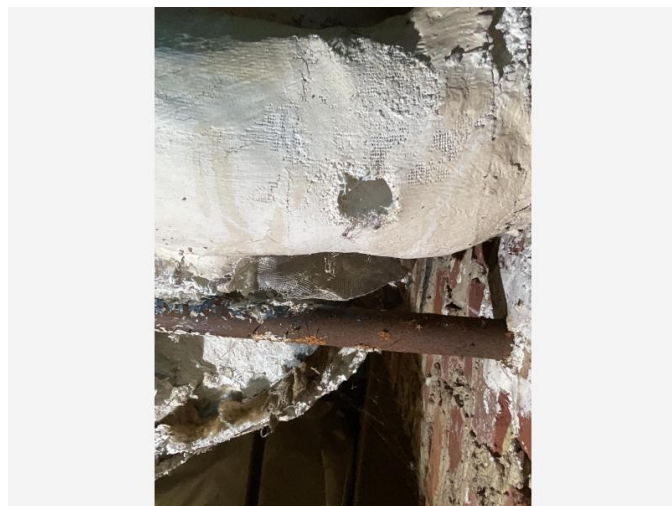
Conclusie

Geen asbest

Beschrijving	Leidingisolatie zolder
Omgeving	Binnen
Primaire drager	HVAC infrastructuur en uitrusting
Bindmiddel van materiaal	Gips - kalk
Gebondenheid op basis van bindmiddel	Niet-hechtgebonden
Hoeveelheid (lengte - omtrek - dikte - aantal)	<ul style="list-style-type: none">• 2,00 m - 20,00 cm - 1,50 cm - 1 stuk
Totaal volume	0,006 m ³
Identificatiemethode	Vaststelling met monstername
Destructieve handeling voor identificatie	Nee
Opmerking	Hoeveelheid is een inschatting.

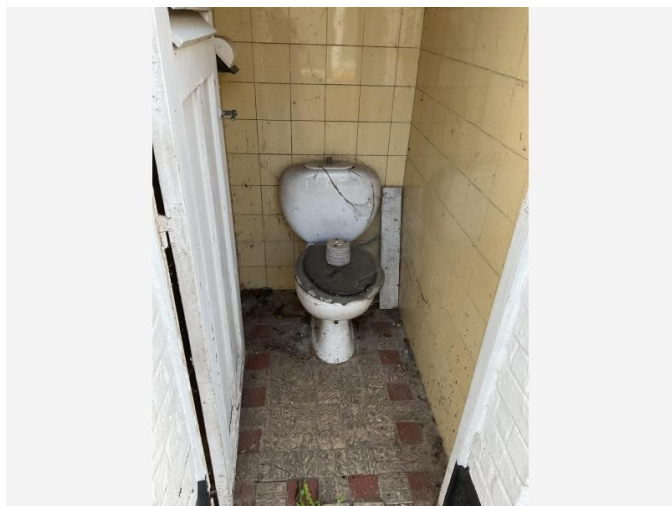
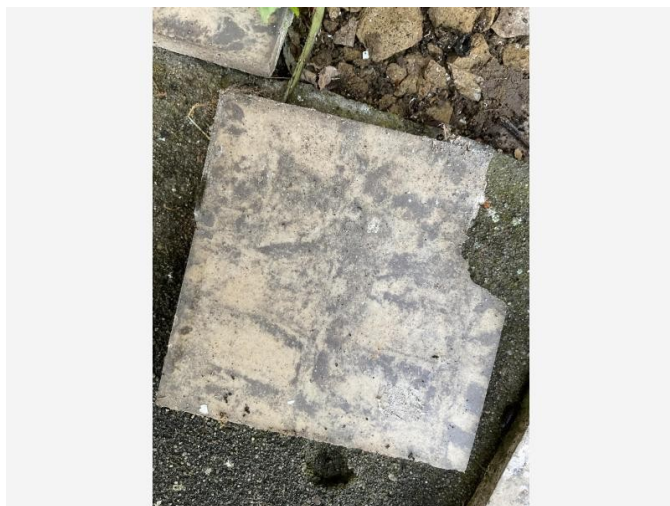
Fiche 28: vloertegel buitenwc (grijs)

Geen asbest

Conclusie

Beschrijving	vloertegel buitenwc (grijs)
Omgeving	Binnen
Primaire drager	Vloer
Bindmiddel van materiaal	Cement
Gebondenheid op basis van bindmiddel	Hecht
Hoeveelheid (oppervlakte - dikte - aantal)	• 2,00 m ² - 1,00 cm - 1 stuk
Totaal volume	0,02 m ³
Identificatiemethode	Vaststelling met monstername
Destructieve handeling voor identificatie	Nee

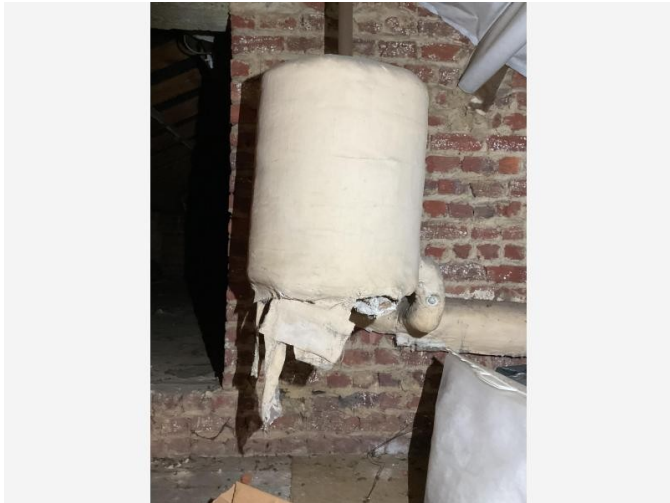
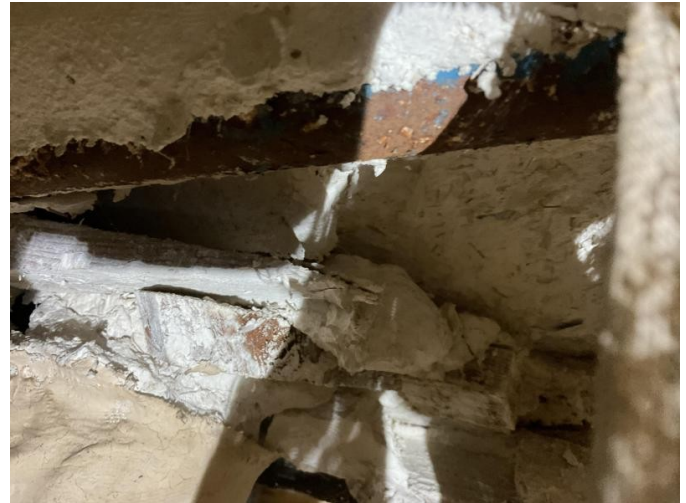
Conclusie

Geen asbest

Beschrijving	Gipsisolatie rond (boiler)vat op zolder
Omgeving	Binnen
Primaire drager	HVAC infrastructuur en uitrusting
Bindmiddel van materiaal	Gips - kalk
Gebondenheid op basis van bindmiddel	Niet-hechtgebonden
Hoeveelheid (lengte - omtrek - dikte - aantal)	<ul style="list-style-type: none">• 2,00 m - 50,00 cm - 1,00 cm - 1 stuk
Totaal volume	0,01 m ³
Identificatiemethode	Vaststelling met monstername
Destructieve handeling voor identificatie	Nee
Opmerking	Hoeveelheid is een inschatting.

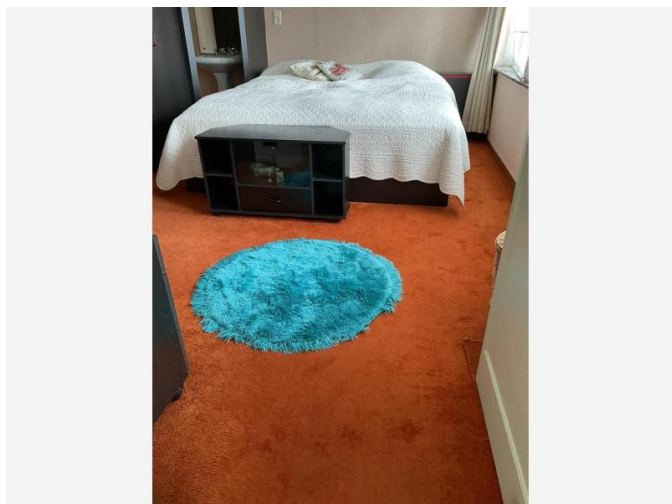
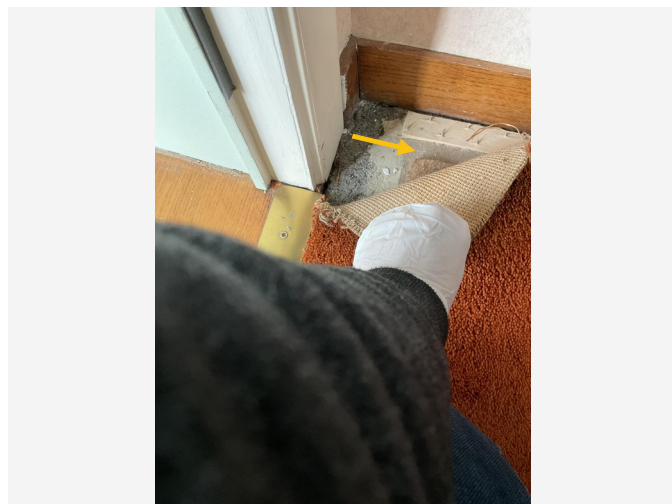
Fiche 30: Kartonlaag onder rood tapijt

Geen asbest

Conclusie

Beschrijving	Kartonlaag onder rood tapijt
Omgeving	Binnen
Primaire drager	Vloer
Bindmiddel van materiaal	Karton - papier - viltachtig
Gebondenheid op basis van bindmiddel	Niet-hechtgebonden
Hoeveelheid (oppervlakte - aantal)	• 24,00 m ² - 1 stuk
Totale oppervlakte	24,00 m ²
Identificatiemethode	Vaststelling met monstername
Destructieve handeling voor identificatie	Nee
Opmerking	Het betreft het de onderste laag onder het rood tapijt in de slaapkamer.

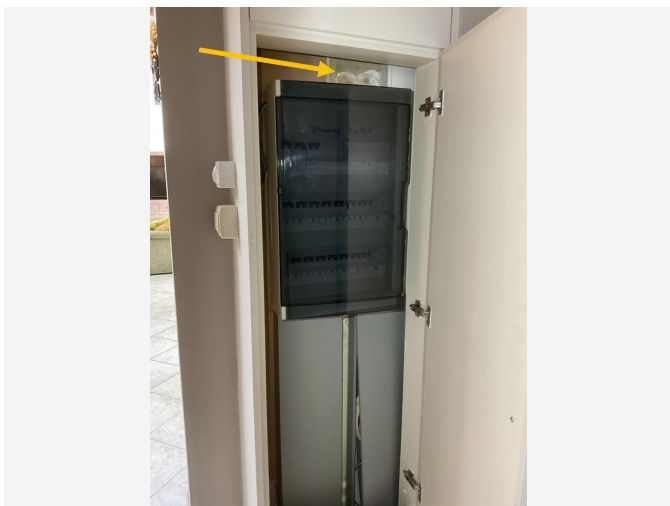
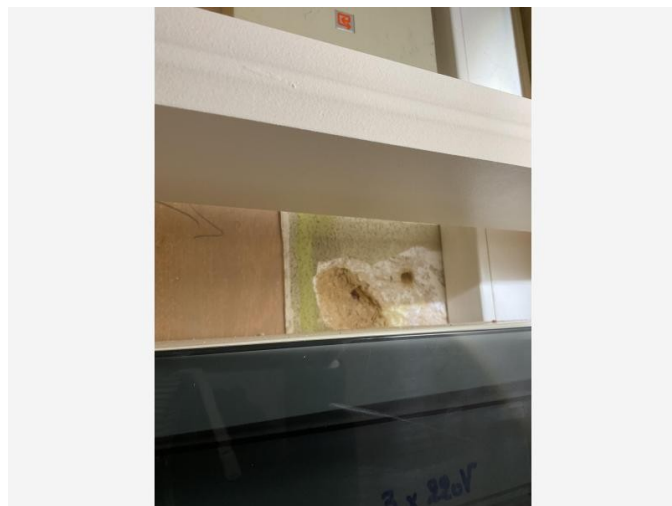
Conclusie

Geen asbest

Beschrijving	Pleisterwerk muren woning
Omgeving	Binnen
Primaire drager	Binnenwand
Bindmiddel van materiaal	Gips - kalk
Gebondenheid op basis van bindmiddel	Niet-hechtgebonden
Hoeveelheid (oppervlakte - dikte - aantal)	• 195,00 m ² - 1,00 cm - 1 stuk
Totaal volume	1,95 m ³
Identificatiemethode	Vaststelling met monstername
Destructieve handeling voor identificatie	Nee
Opmerking	Hoeveelheid irrelevant wegens asbestvrij. De hoeveelheid is een inschatting.

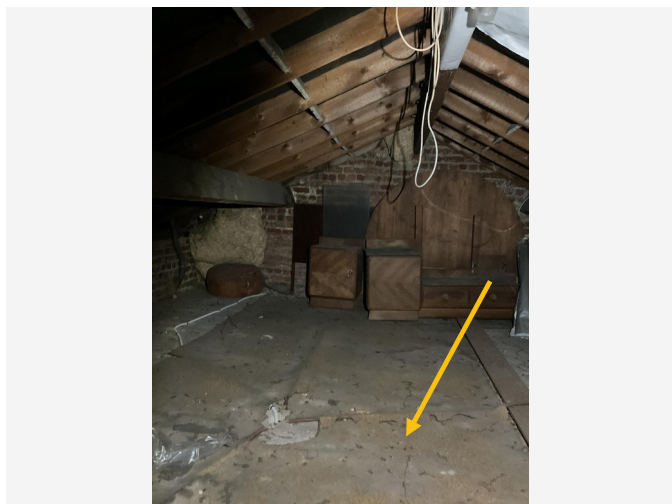
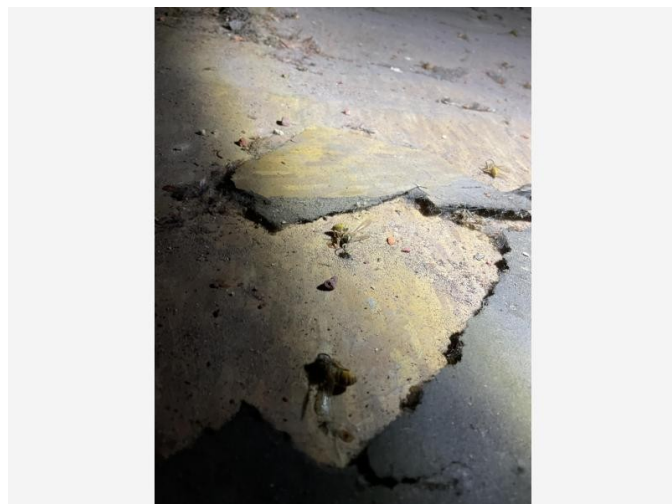
Fiche 32: Vinylvloer Op zolder

Geen asbest

Conclusie

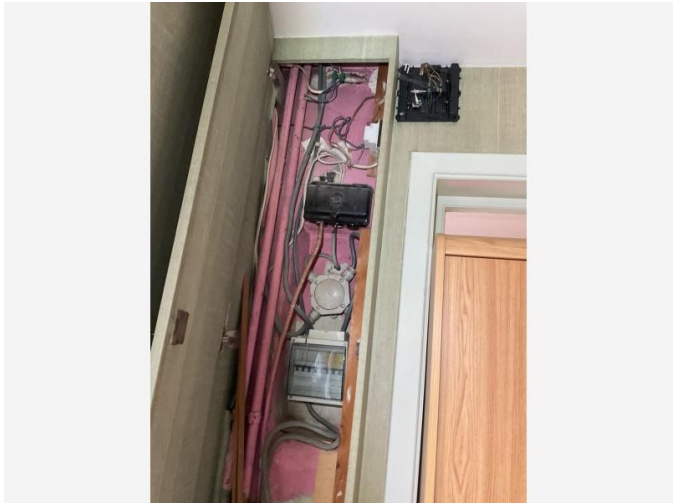
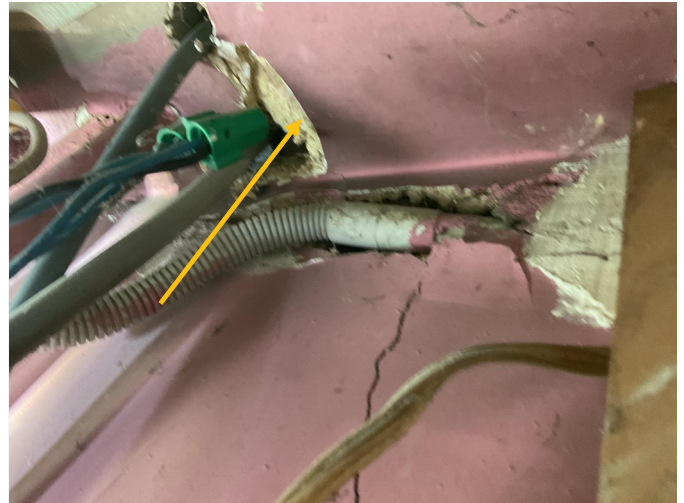
Fiche 33: Pleisterwerk plafond

Geen asbest

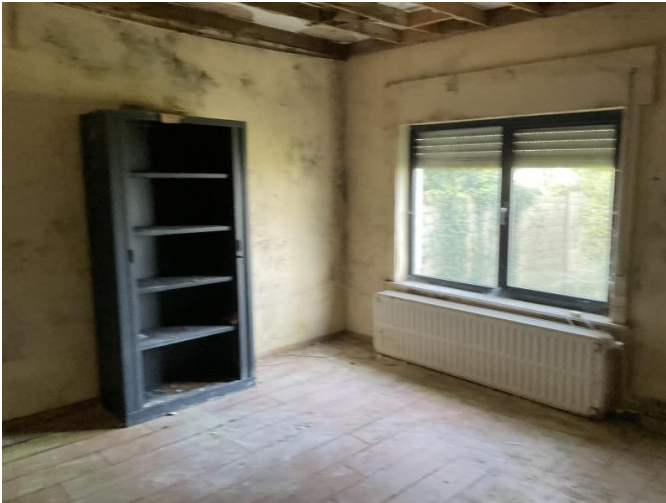
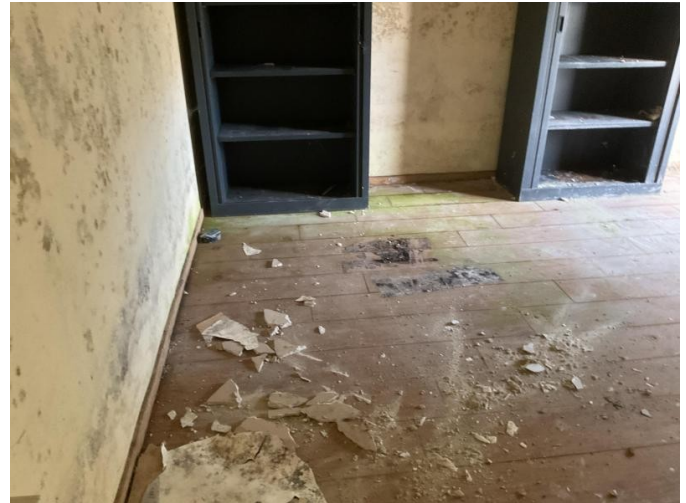
Fiche 34: Pleisterwerk muren magazijn

Geen asbest

Beschrijving	Pleisterwerk muren magazijn
Omgeving	Binnen
Primaire drager	Binnenwand
Bindmiddel van materiaal	Gips - kalk
Gebondenheid op basis van bindmiddel	Niet-hechtgebonden
Hoeveelheid (oppervlakte - dikte - aantal)	• 125,00 m ² - 1,00 cm - 1 stuk
Totaal volume	1,25 m ³
Identificatiemethode	Vaststelling met monsternamen
Destructieve handeling voor identificatie	Nee
Opmerking	<p>De hoeveelheid is een inschatting. Hoeveelheid irrelevant wegens asbestvrij.</p> <p>In de voorplaats alsook in de bureaus in het magazijn is pleisterwerk aanwezig. De muren zijn redelijk beschadigd. Deze werd bemonsterd.</p>
