# Asbestinventarisatetest

Attestnummer : 20250908-000067.000

Uitgegeven op : 08.09.2025

**Niet-asbestveilig**

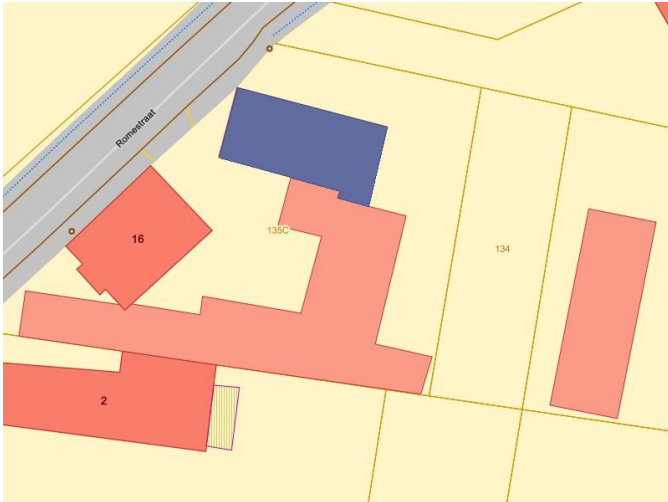
## Zone 1: Hoofdgebouw

- 2 Asbestmaterialen**
- 2 Beperkingen**
- 0 Uitsluitingen
- 0 Roerende goederen
- 0 Puin, steenslag, (water)bodem
- 2 Adviezen**
- 1 Geen asbest**

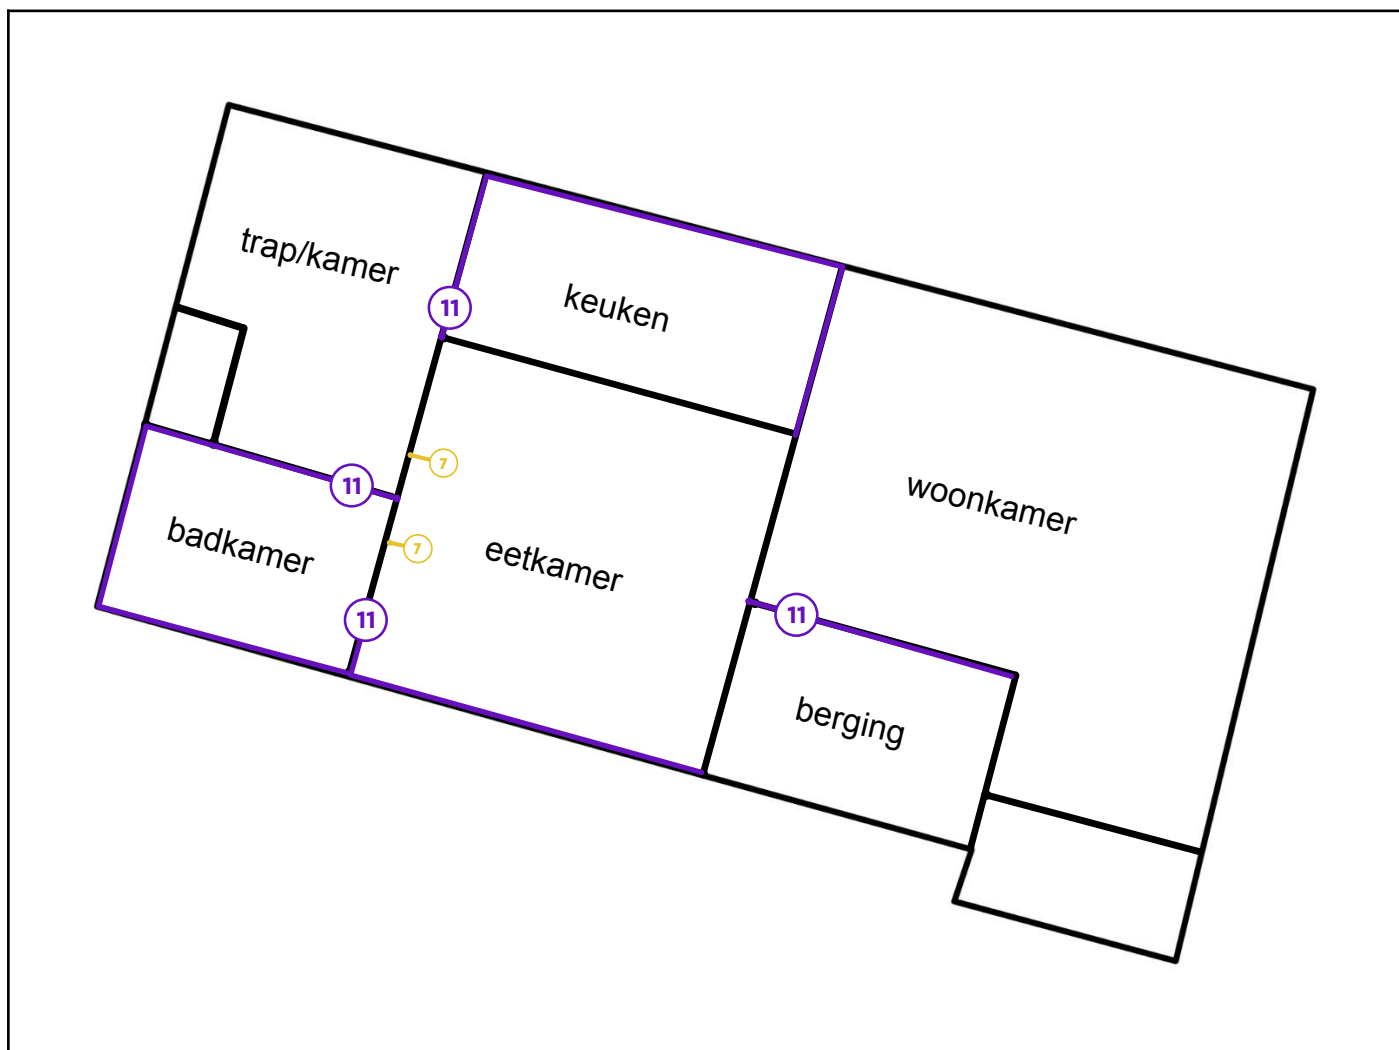
## Plan 1.1: Gelijkvloers

Beschrijving	Type	Actie
7. Menuiserie wandbekleding	Asbestmateriaal	Zorgvuldig beheren
11. Tegellijm (faience)tegels/plinten	Advies	-

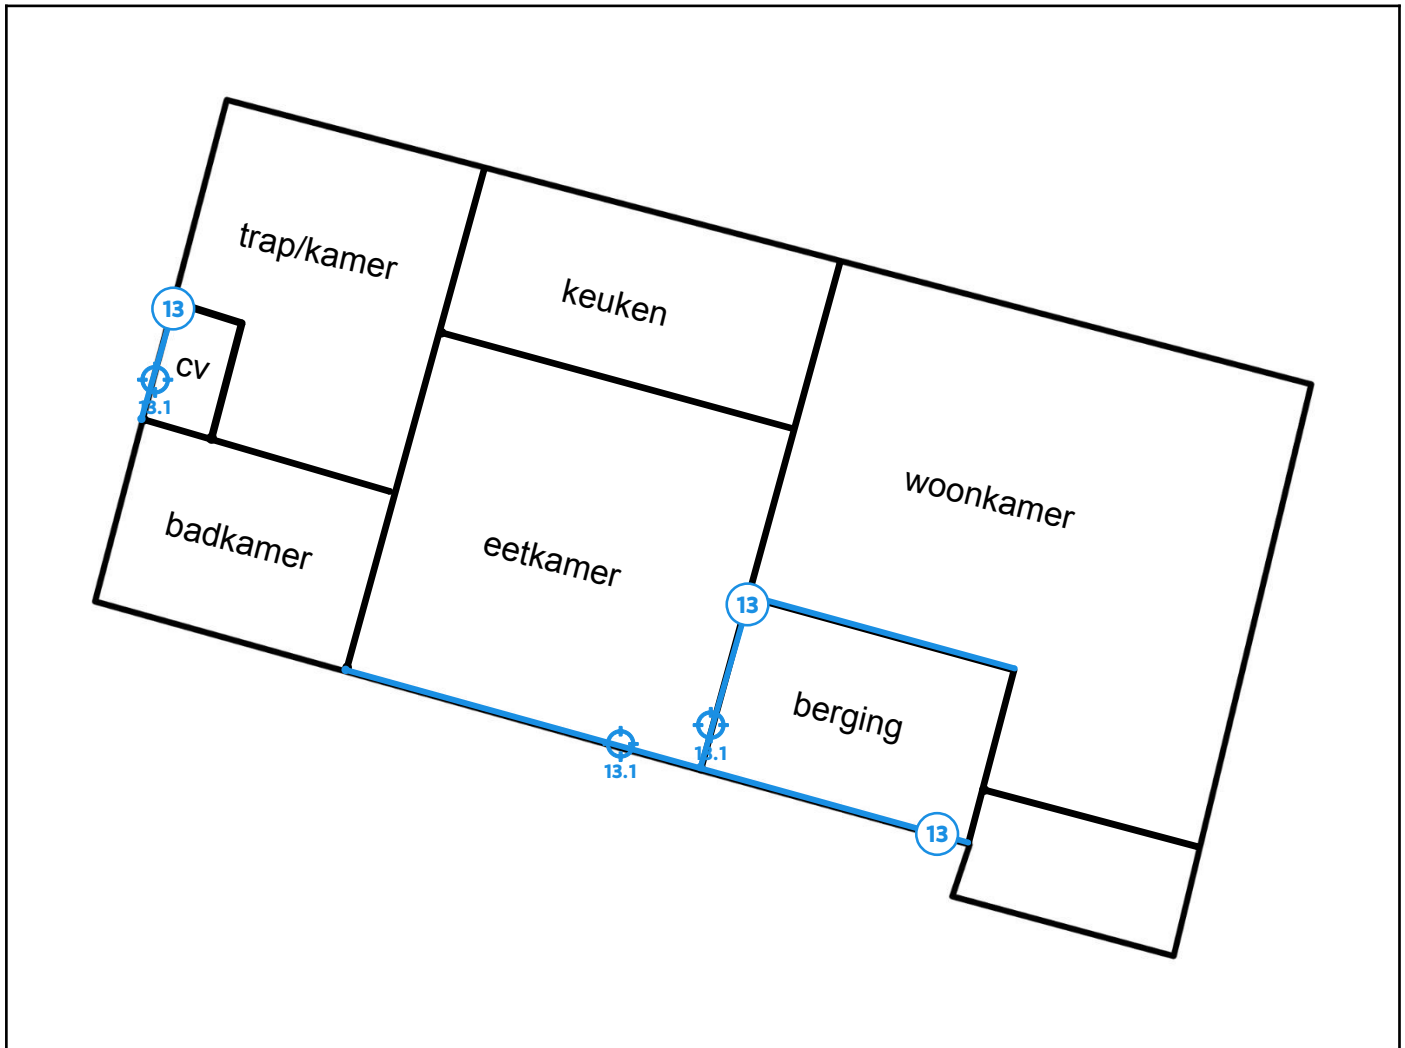
## Plan 1.2: Gelijkvloers - muren

Beschrijving	Type	Actie
13. Pleisterwerk muren	Geen asbest	-
13.1 Code: M2	Mengmonster	-

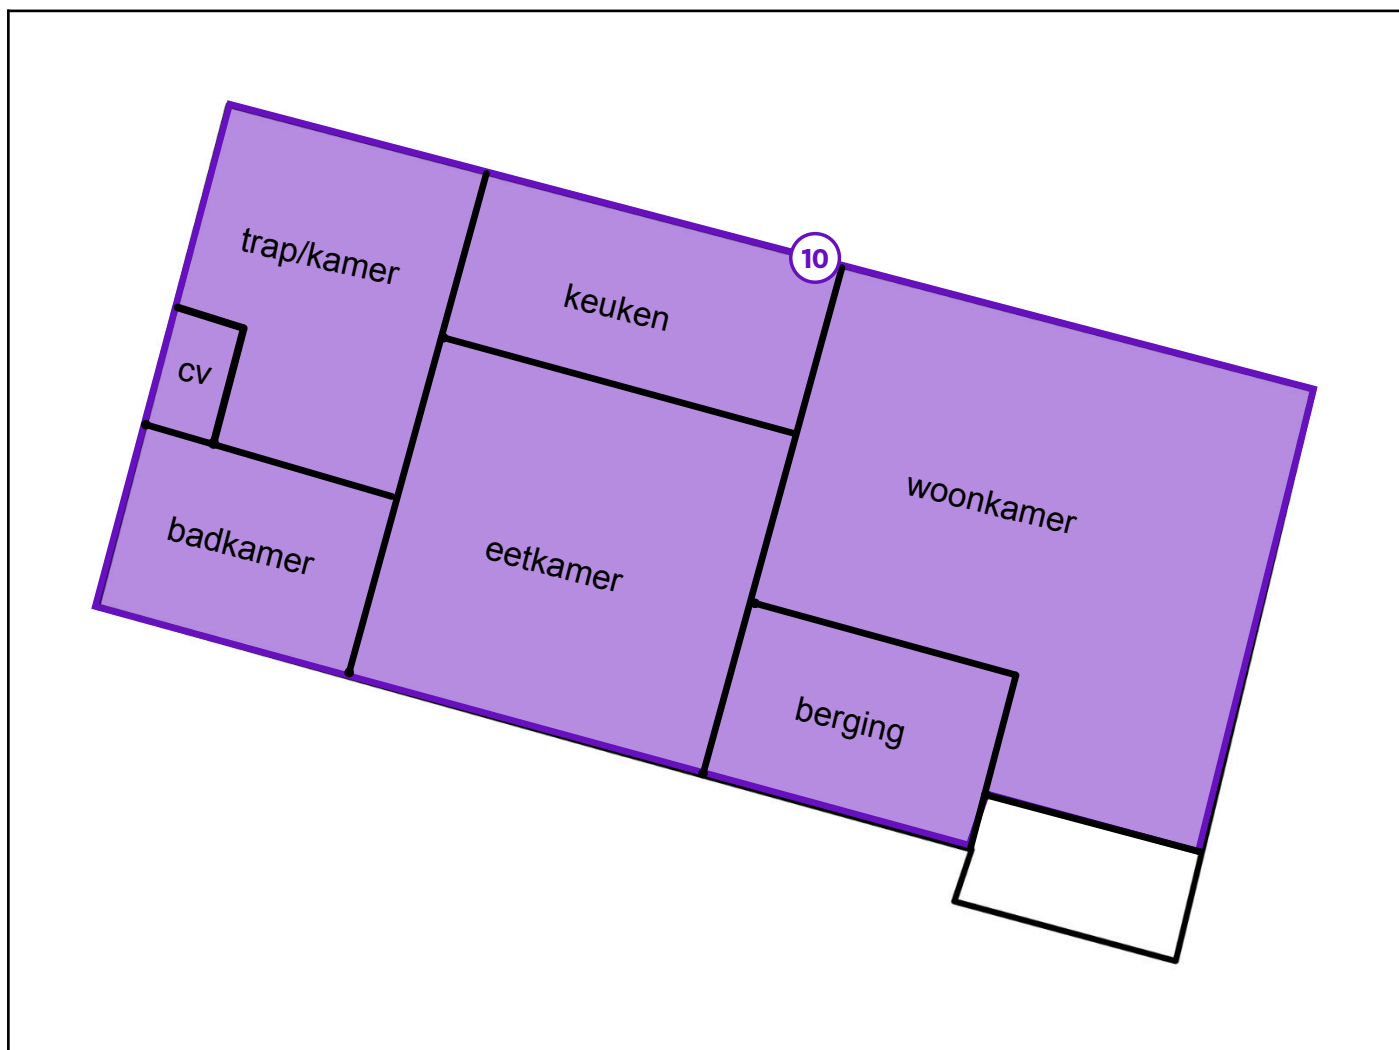
## Plan 1.3: Gelijkvloers - plafond

Beschrijving	Type	Actie
10. Valse plafonds in gyproc en kunststof	Advies	-

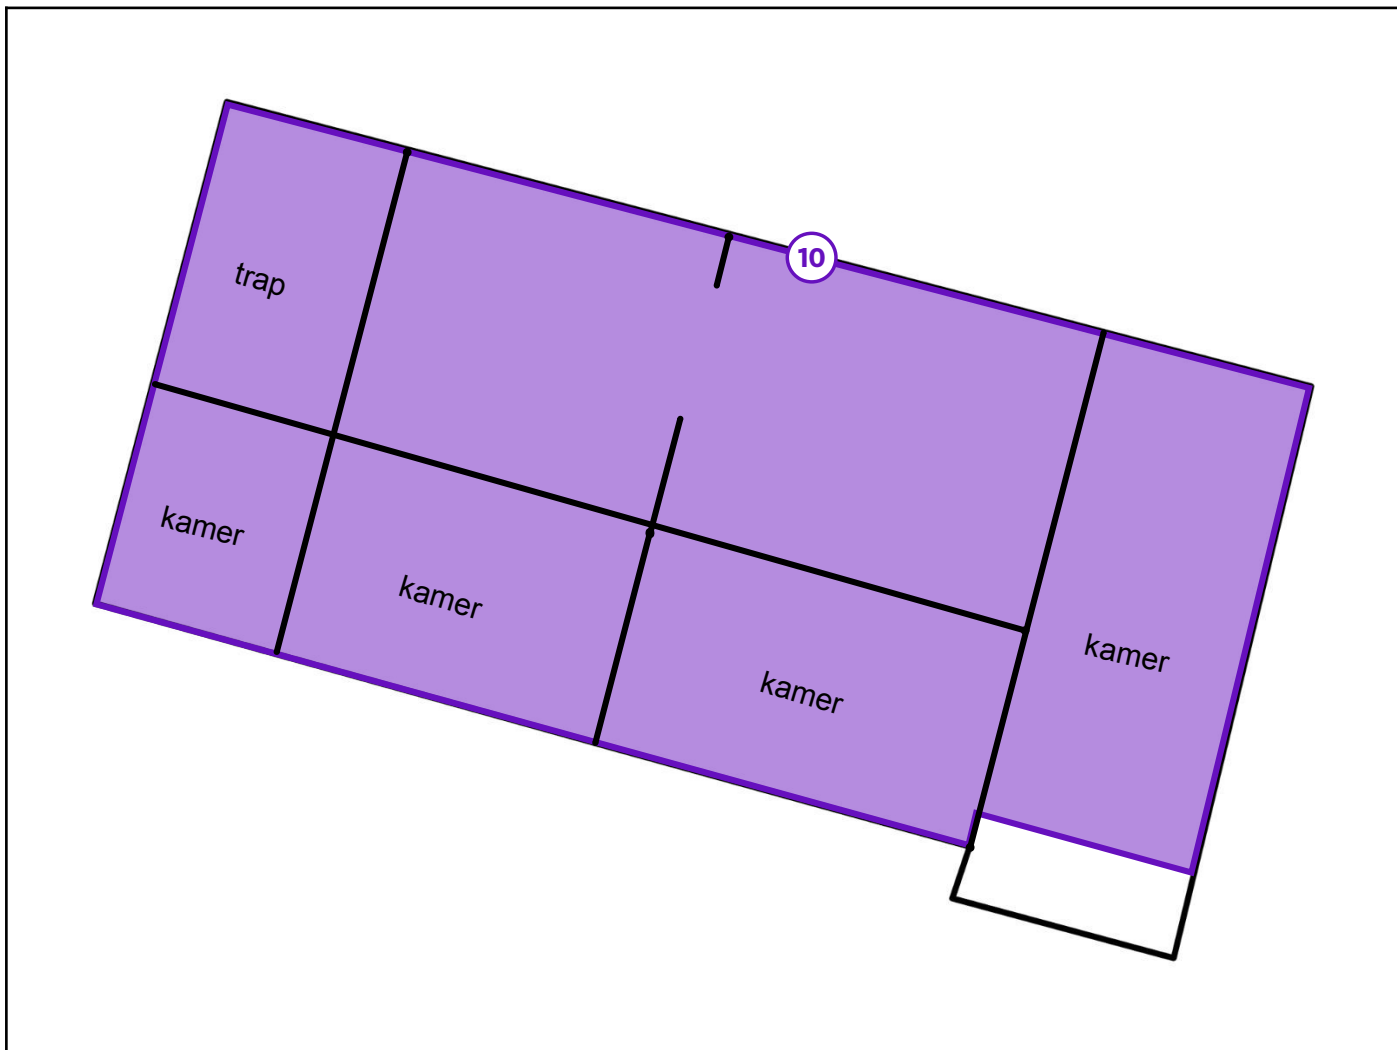
## Plan 1.5: Verdieping - plafond

Beschrijving	Type	Actie
10. Valse plafonds in gyproc en kunststof	Advies	-

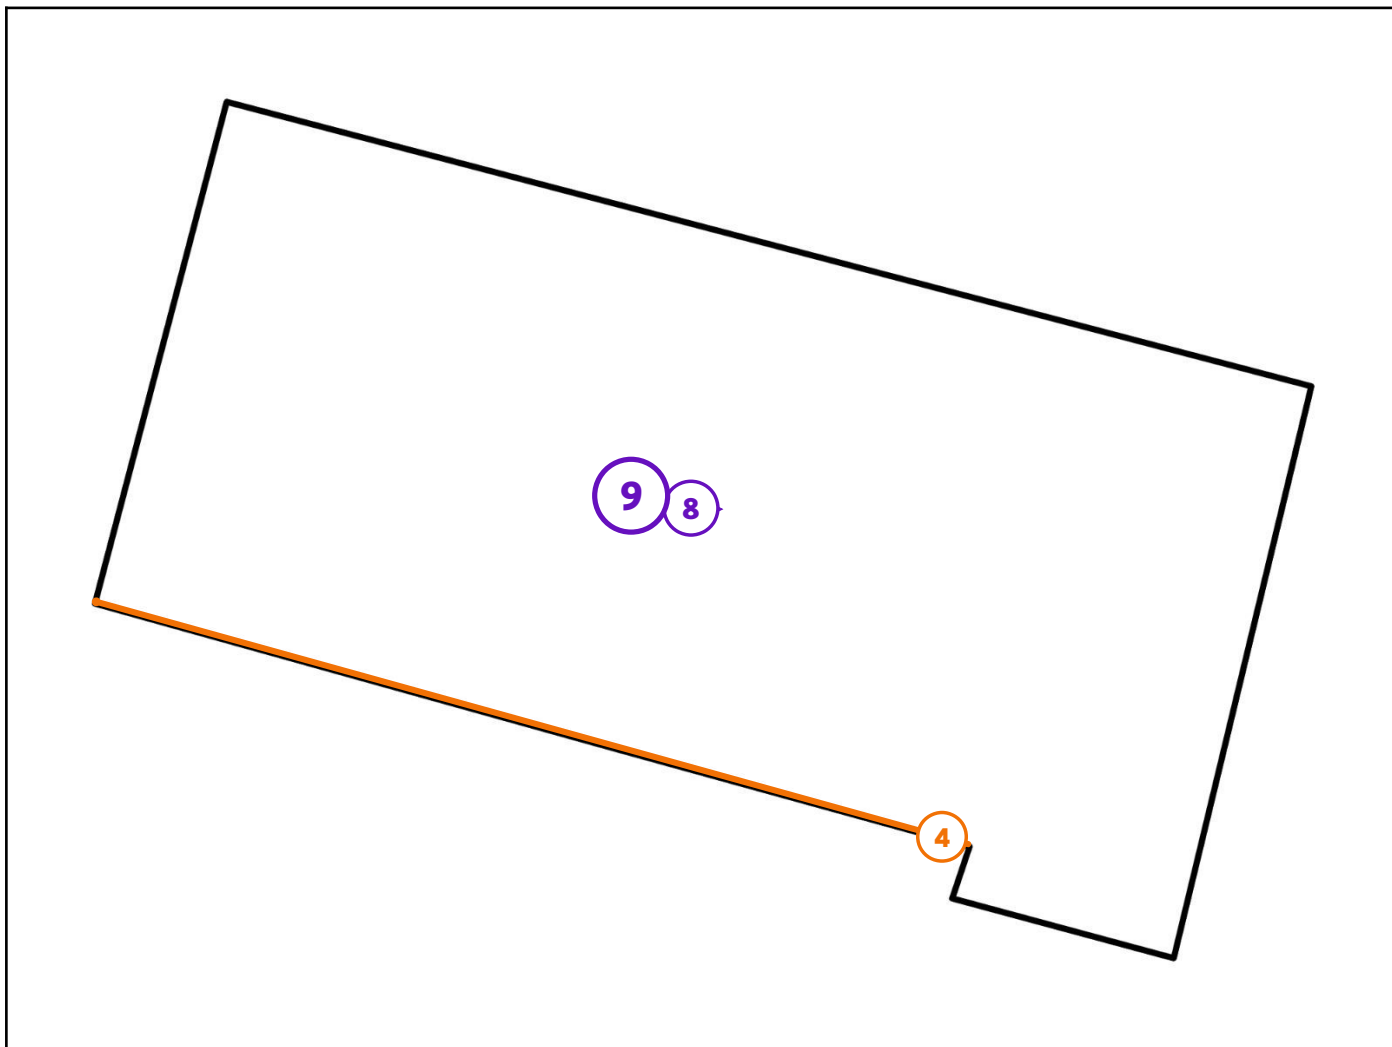
## Plan 1.6: Dak

Beschrijving	Type	Actie
4. Gevelleien	Asbestmateriaal	<a href="#">Verwijderen</a>
8. Identificatie van het rookgaskanaal	Beperking	-
9. Onderdak niet waarneembaar	Beperking	-

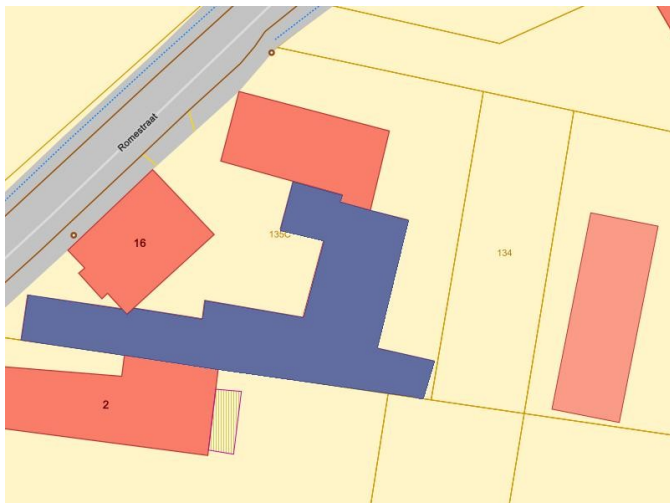
## Zone 2: Bijgebouw

- 3 Asbestmaterialen**
- 0 Beperkingen
- 0 Uitsluitingen
- 0 Roerende goederen
- 0 Puin, steenslag, (water)bodem
- 0 Adviezen
- 1 Geen asbest**

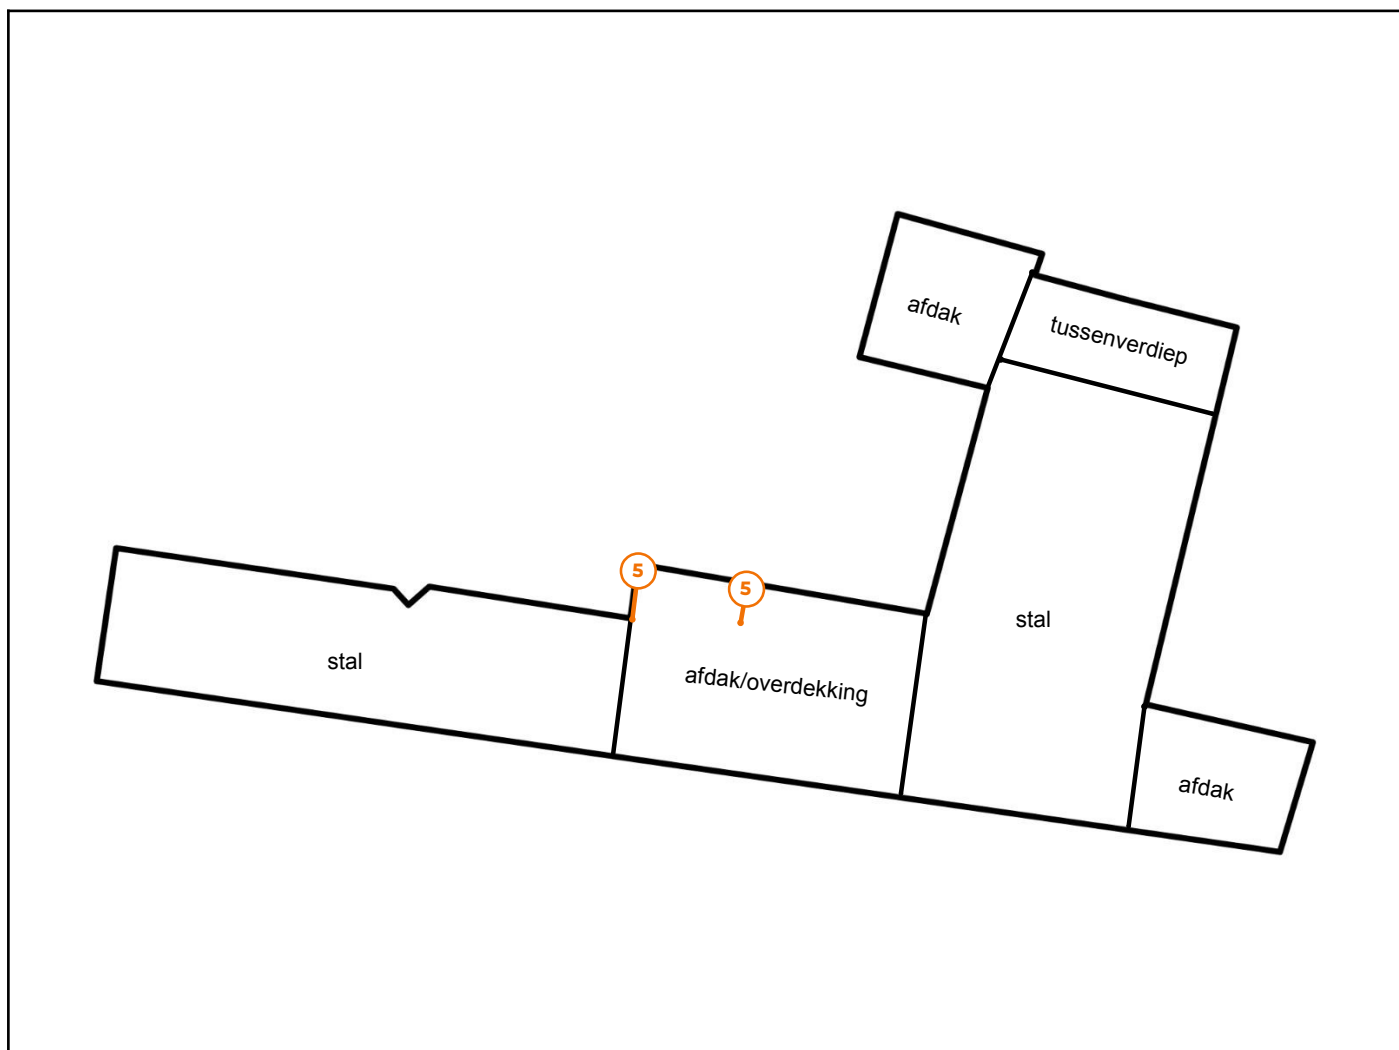
## Plan 2.1: Gelijkvloers

Beschrijving	Type	Actie
5. Menuiserie beplating	Asbestmateriaal	<a href="#">Verwijderen</a>

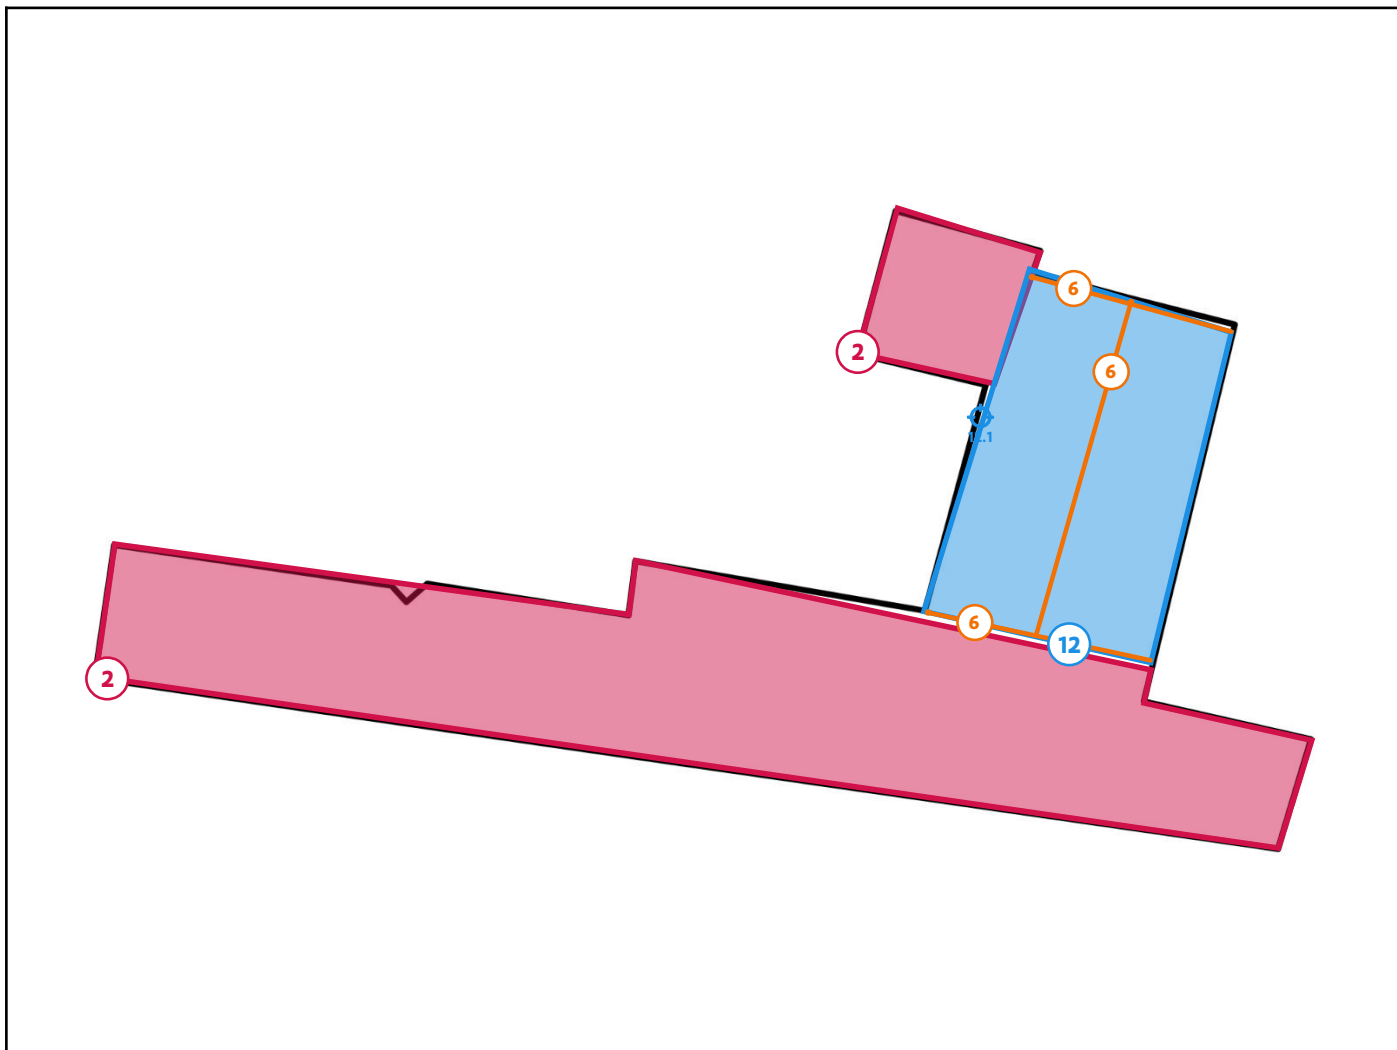
## Plan 2.2: Dakbedekking

Beschrijving	Type	Actie
2. Golfplaten asbestcement	Asbestmateriaal	Dringend verwijderen
6. Nokstukken en zijkanten - golfplaten dak	Asbestmateriaal	Verwijderen
12. Golfplaten - asbestvrij	Geen asbest	-
12.1 Code: L1	Puntmonster	-

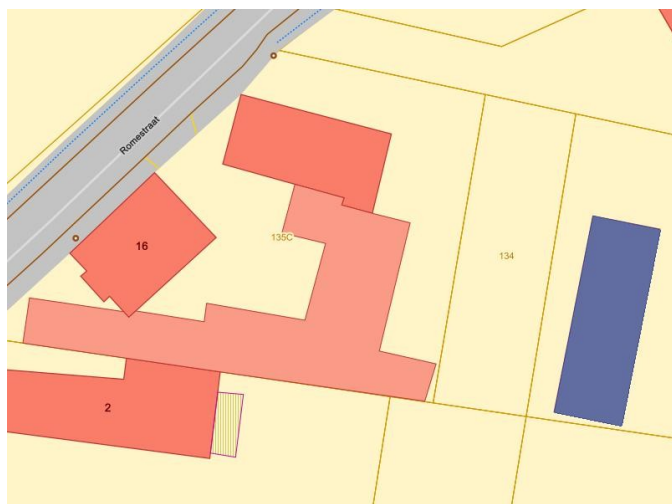
## Zone 3: Schuur

- 2 Asbestmaterialen**
- 0 Beperkingen
- 0 Uitsluitingen
- 0 Roerende goederen
- 0 Puin, steenslag, (water)bodem
- 0 Adviezen
- 0 Geen asbest

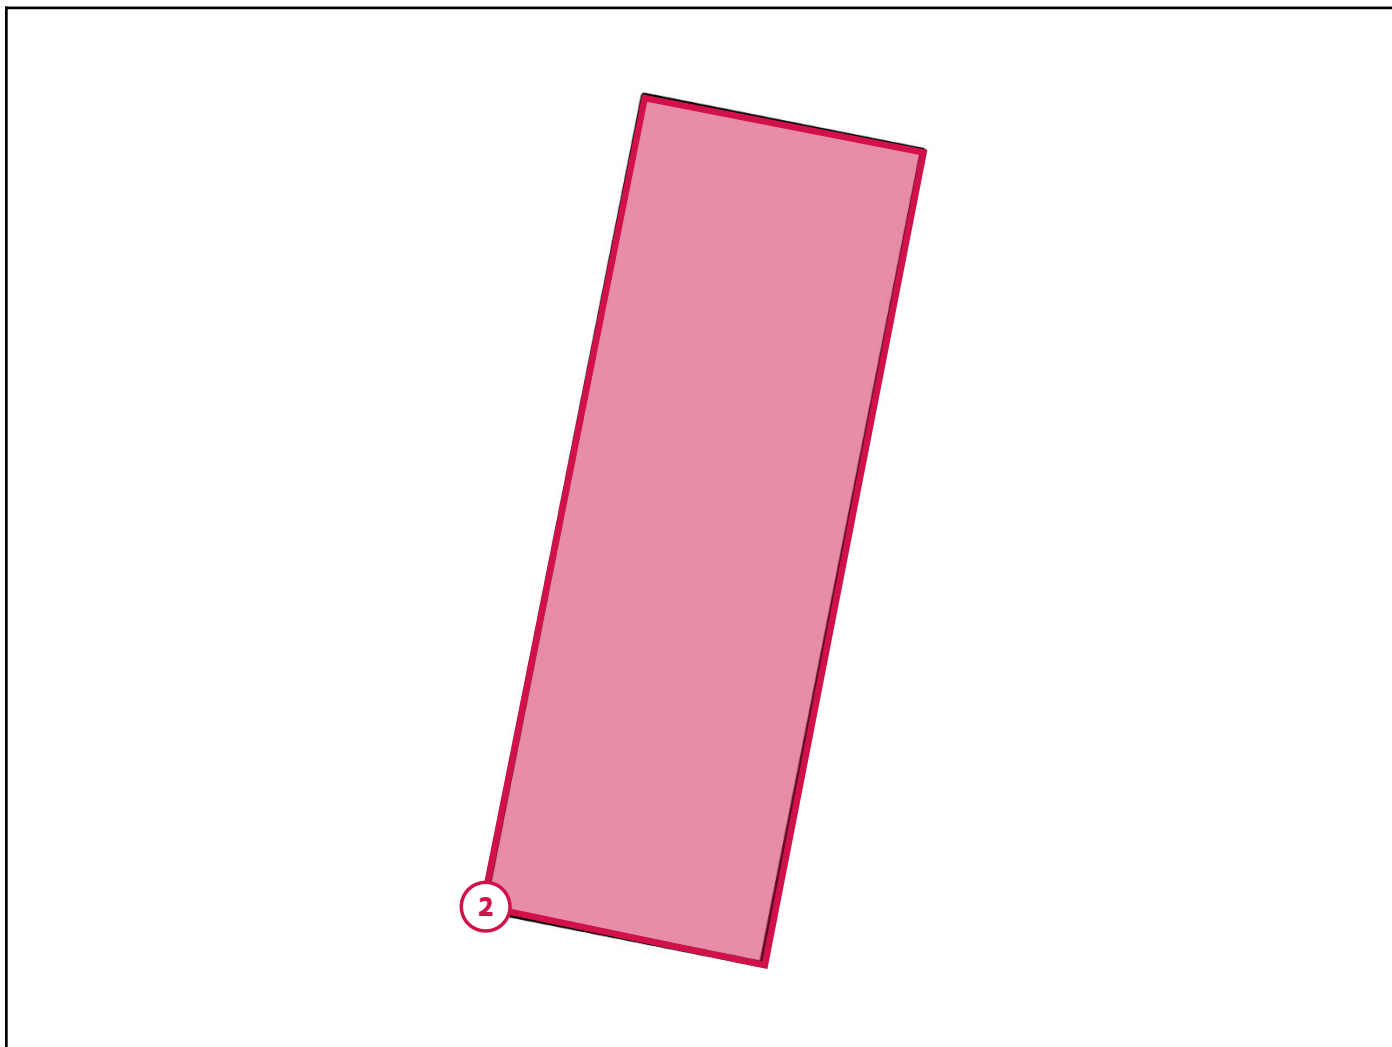
## Plan 3.2: Bijgebouw dak

Beschrijving	Type	Actie
2. Golfplaten asbestcement	Asbestmateriaal	Dringend verwijderen

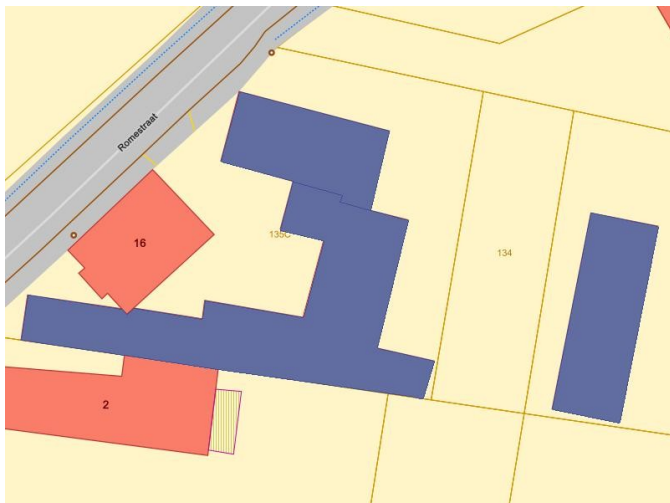
## Zone 4: Overig gebied

- 1 Asbestmateriaal**
- 0 Beperkingen
- 0 Roerende goederen
- 0 Puin, steenslag, (water)bodem
- 0 Adviezen
- 0 Geen asbest

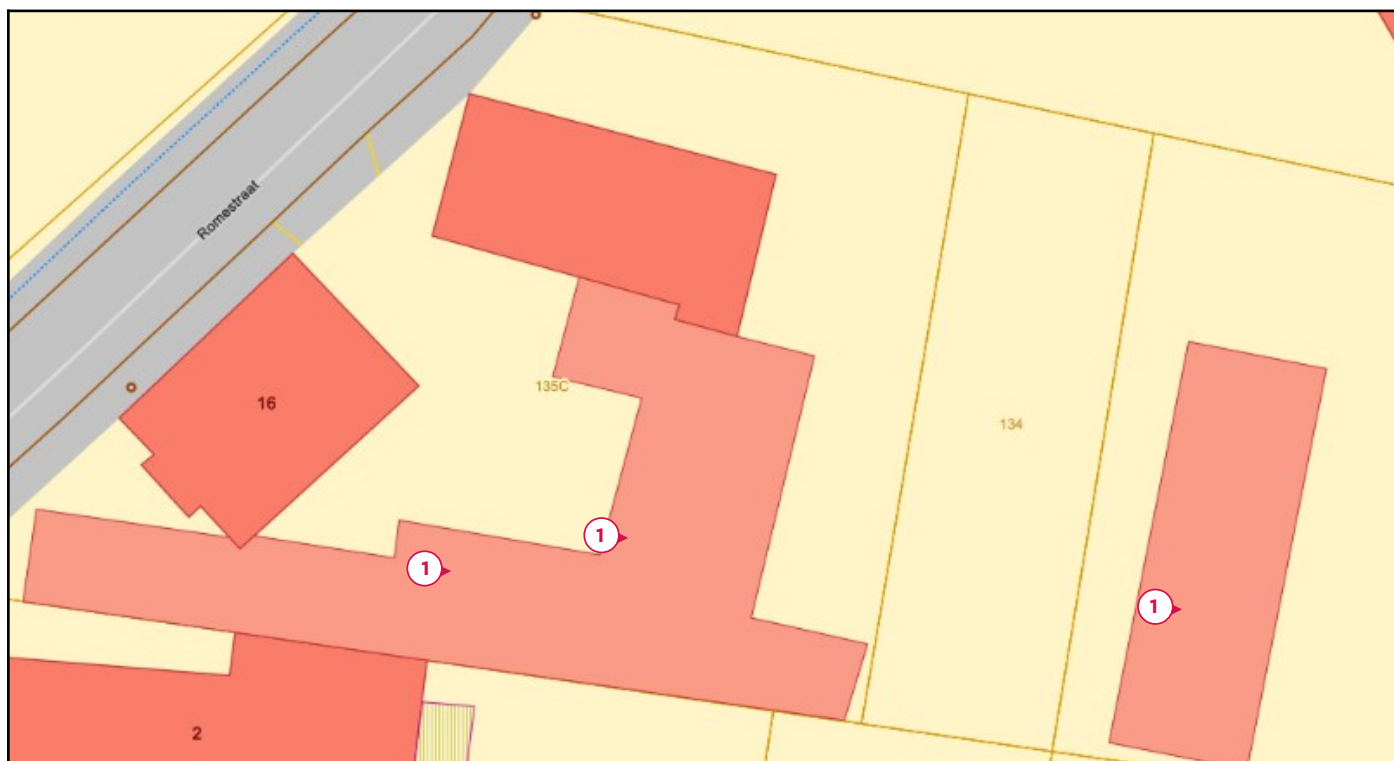
## Plan 4.1: Vaststellingen buiten de constructies

Beschrijving	Type	Actie
1. Golfplaten - afval	Asbestmateriaal	Dringend verwijderen

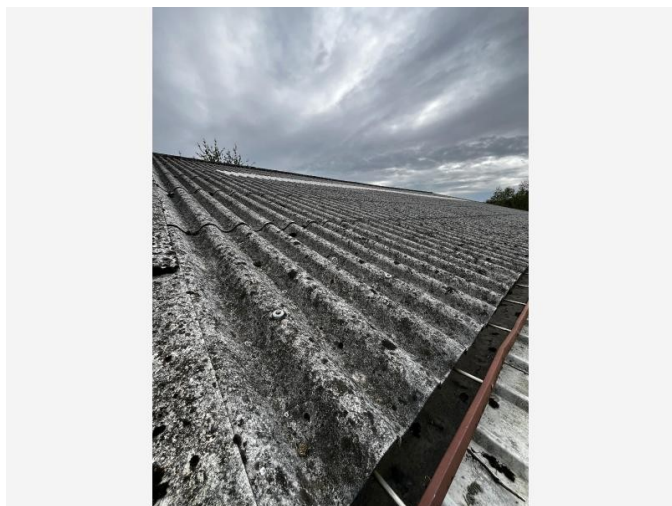
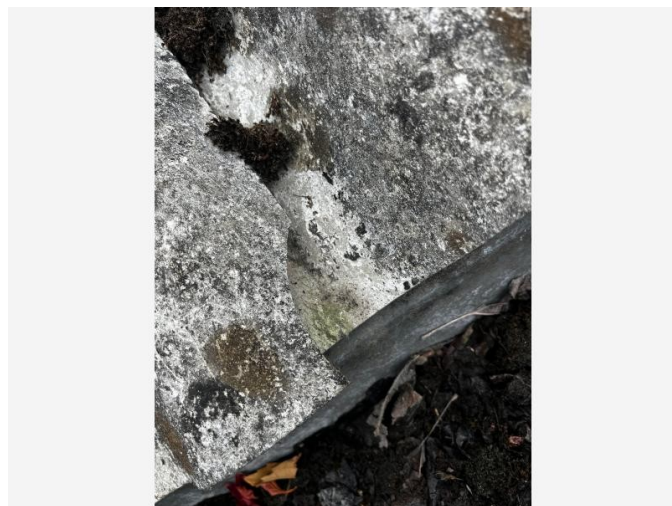
Geen asbest
