Asbestinventarisatetest

Sint Janstraat 18, 1785 Merchtem

Attestnummer : 20260217-000156.000

Uitgegeven op : 17.02.2026

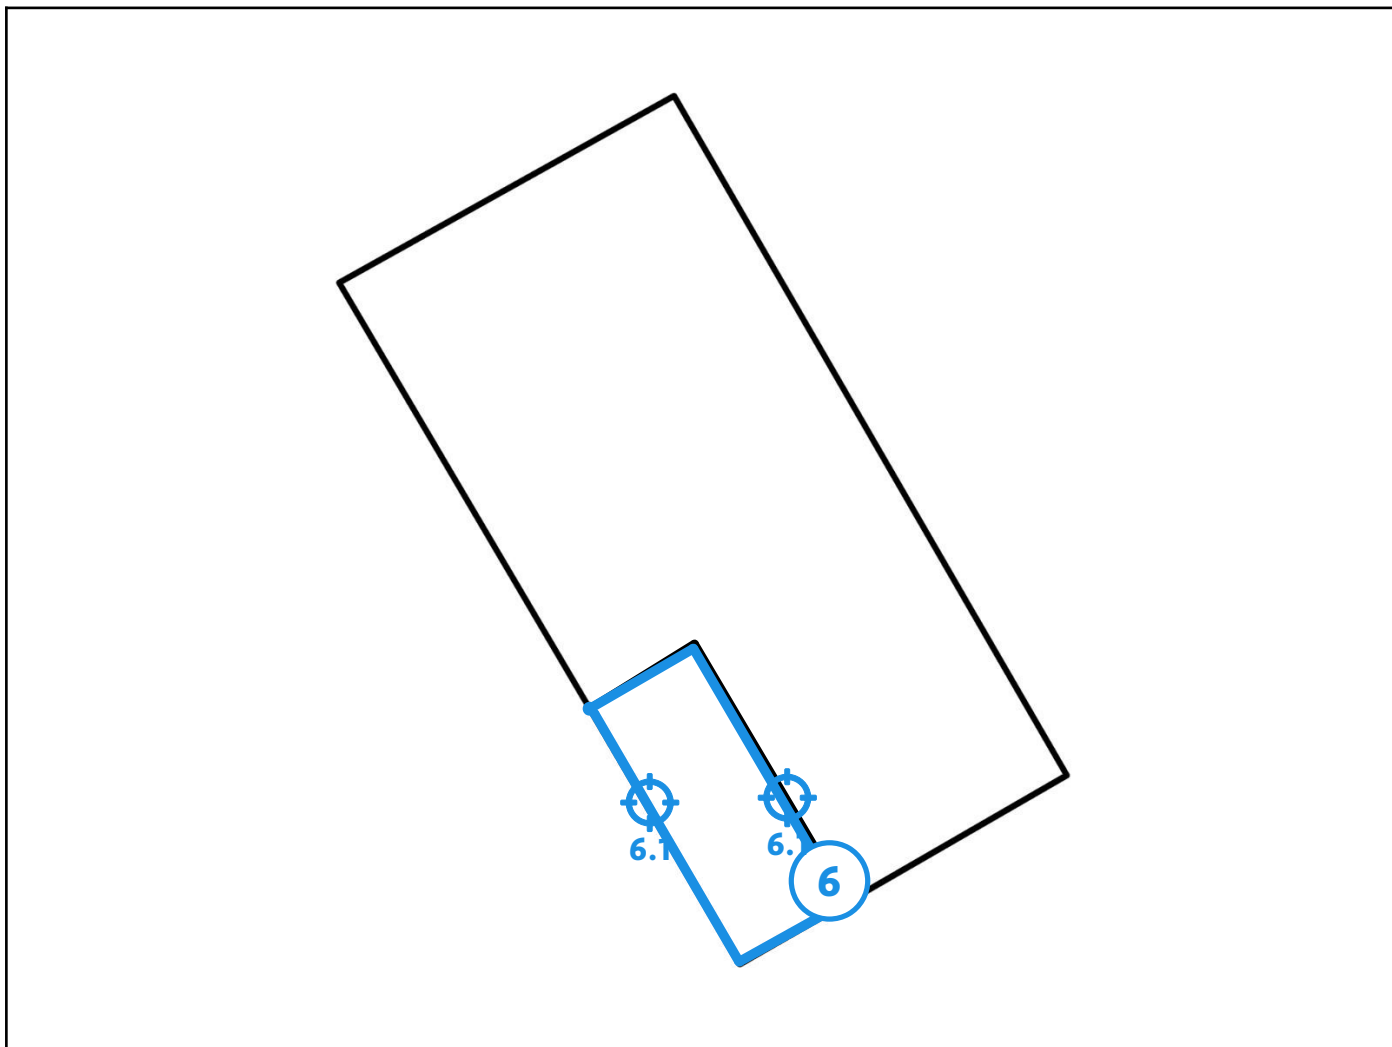
Plan 1.1: Woning kelderplan

Beschrijving	Type	Actie
6. Smeerlaag in cement (binnen)	Geen asbest	-
6.1 Code: MM04	Mengmonster	-

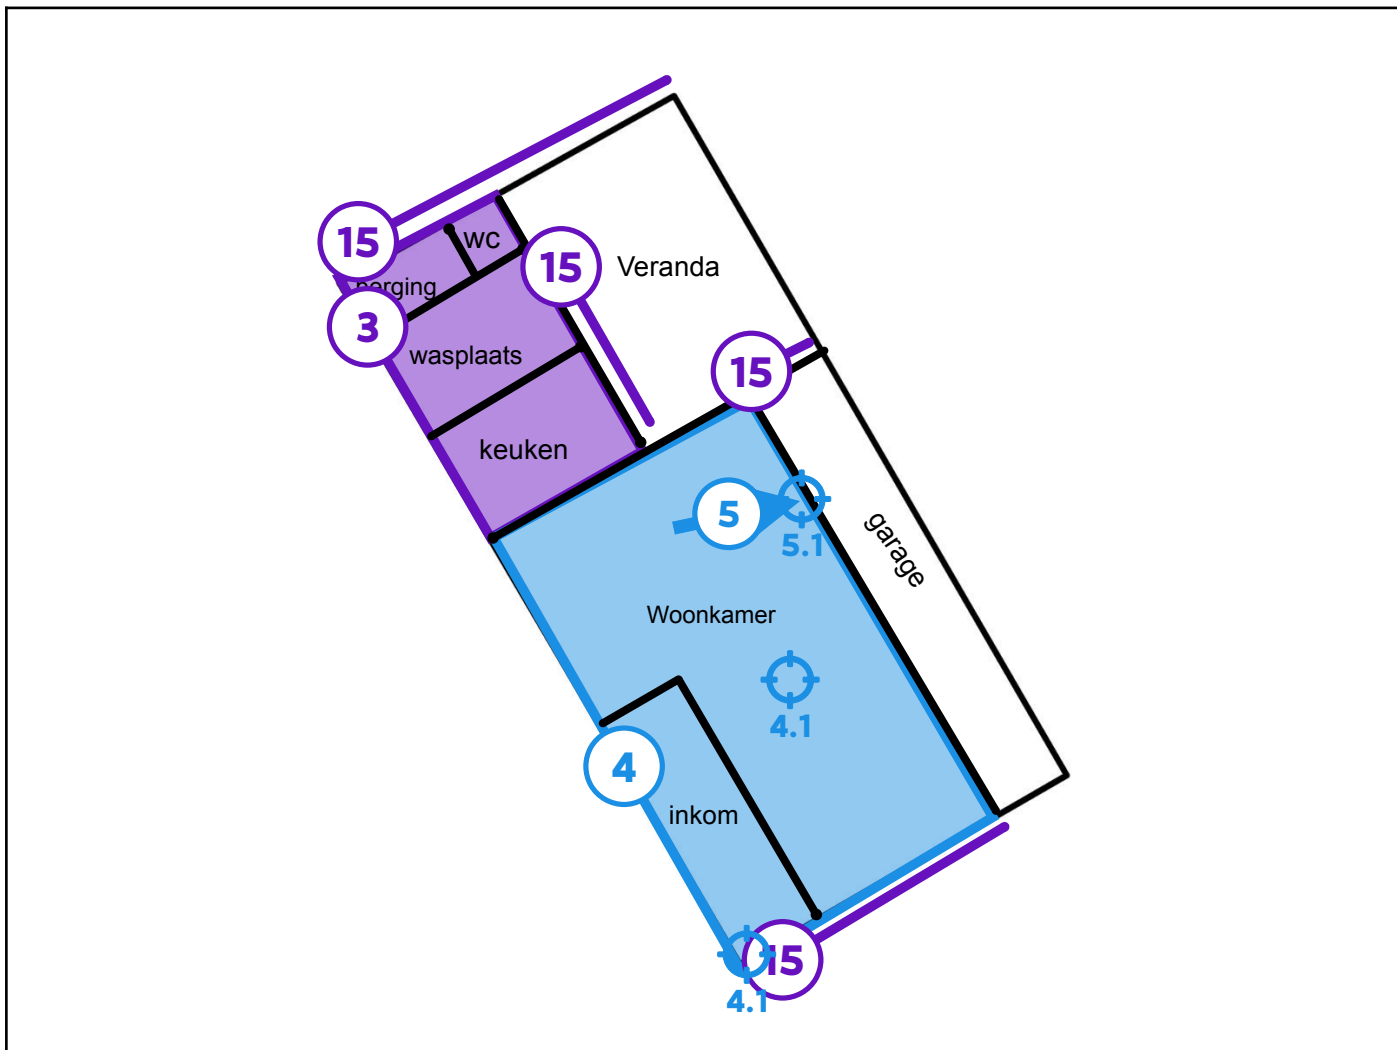
Plan 1.2: Woning plan gelijkvloers

Beschrijving	Type	Actie
3. Plafonds met voorzetpanelen	Advies	-
4. Pleisterwerk plafonds	Geen asbest	-
4.1 Code: MM02	Mengmonster	-
5. Kachelkoord	Geen asbest	-
5.1 Code: MM03	Puntmonster	-
15. Mastiek / Kit ramen en deuren	Overige ruimte of materiaal	-

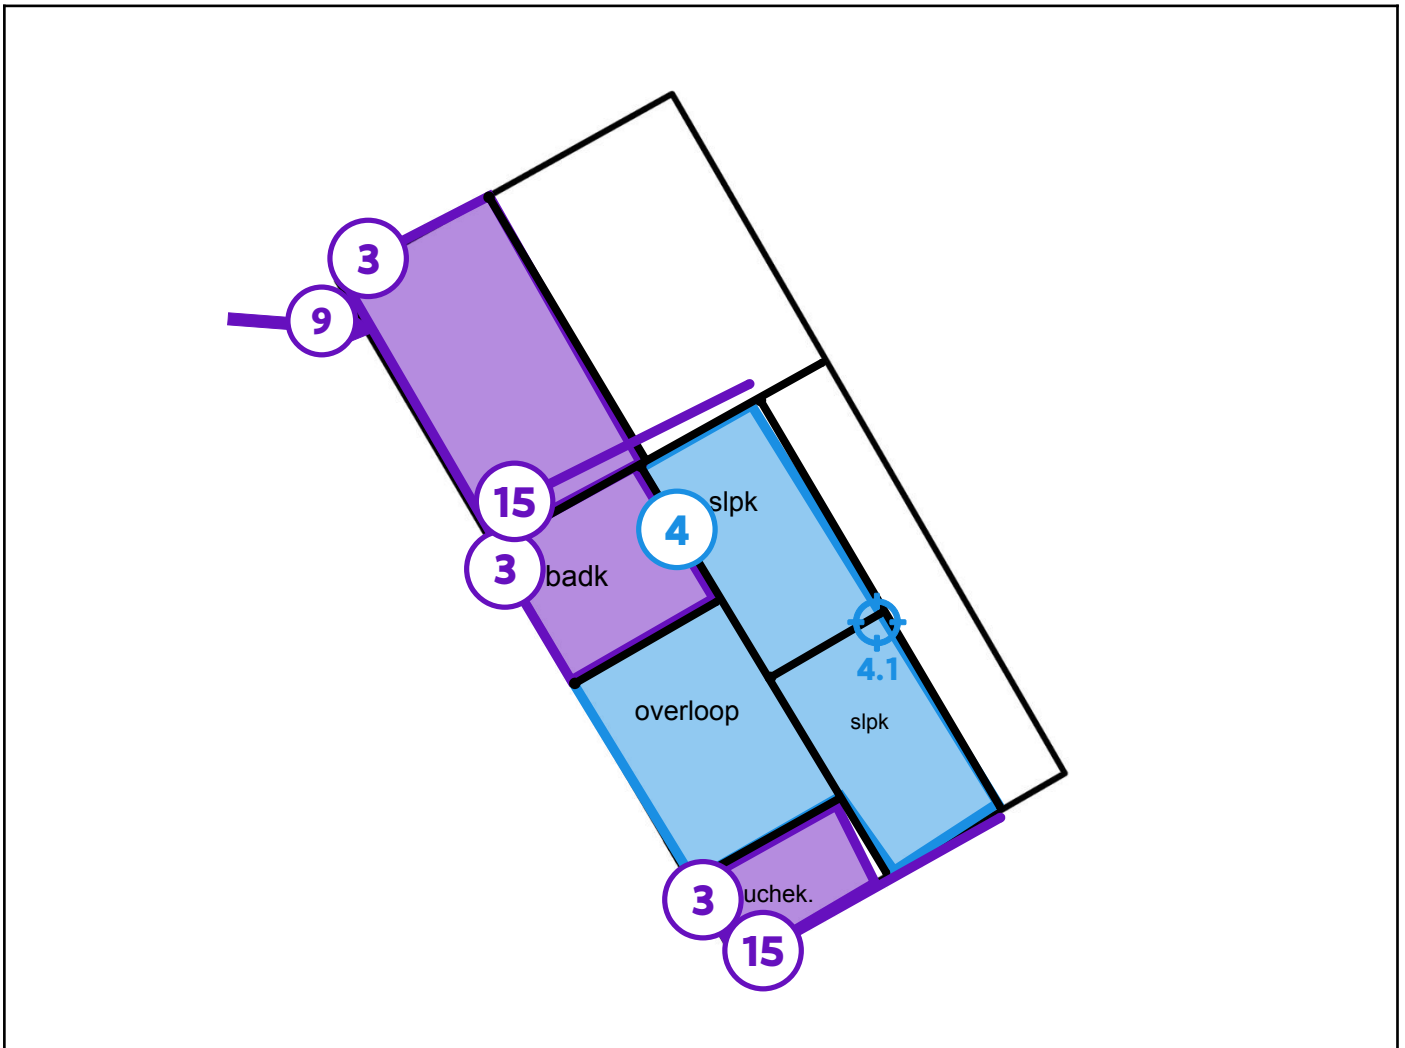
Plan 1.3: Woning plan verdiep +1

Beschrijving	Type	Actie
3. Plafonds met voorzetpanelen	Advies	-
4. Pleisterwerk plafonds	Geen asbest	-
4.1 Code: MM02	Mengmonster	-
9. CV-brander	Overige ruimte of materiaal	-
15. Mastiek / Kit ramen en deuren	Overige ruimte of materiaal	-

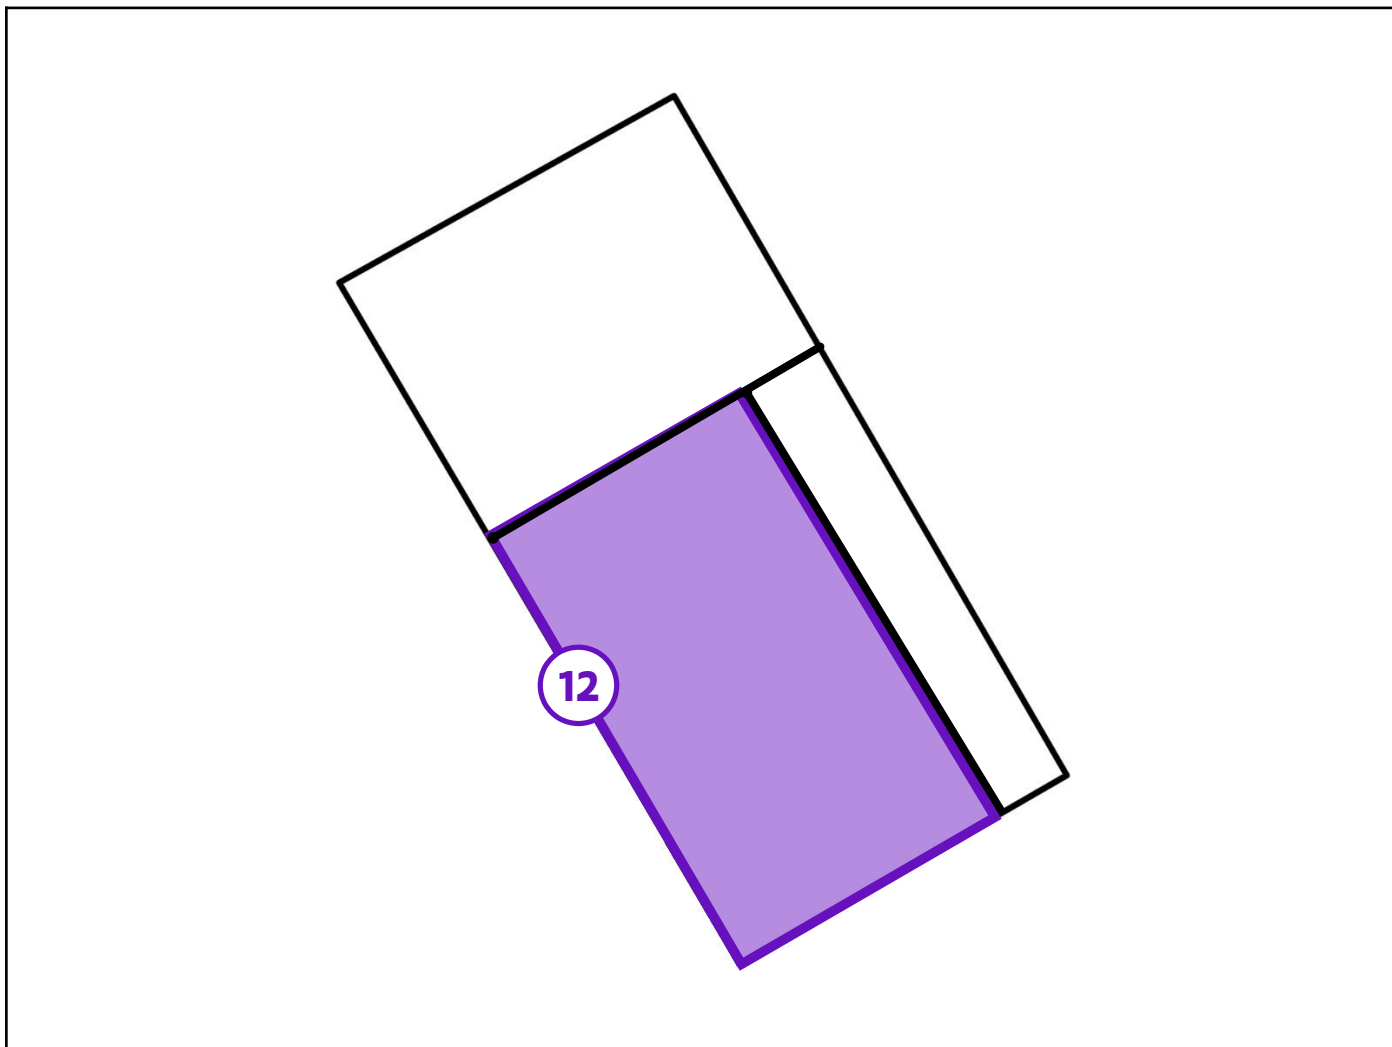
Plan 1.4: Woning plan zolderverdiep

Beschrijving	Type	Actie
12. Onderdak	Overige ruimte of materiaal	-

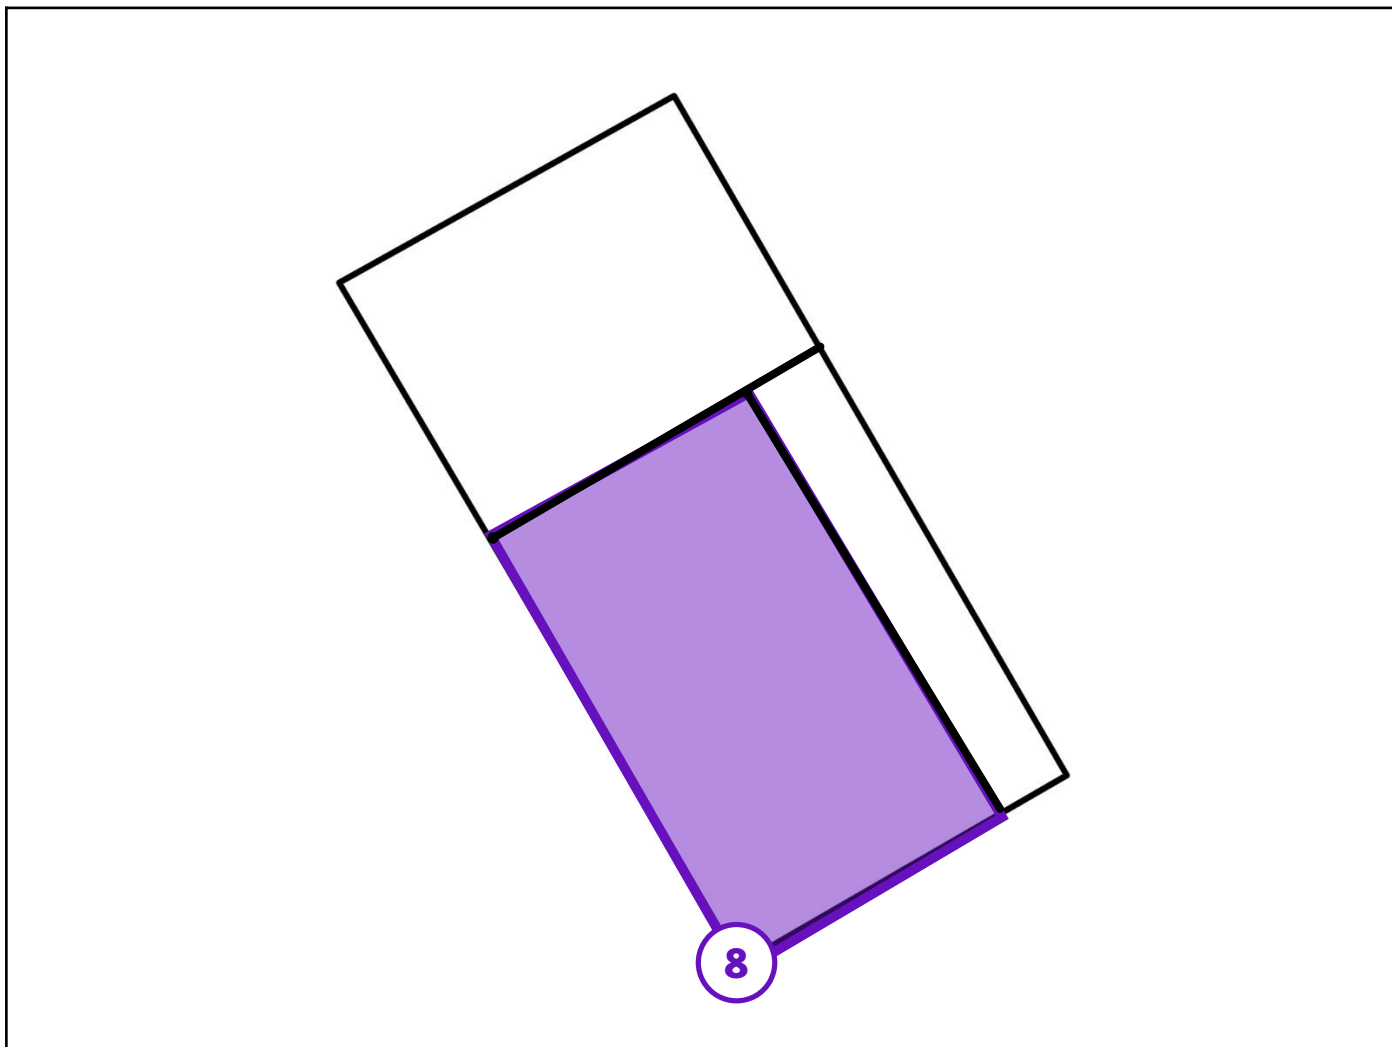
Plan 1.5: Woning dakplan

Beschrijving	Type	Actie
8. Dakbedekking in dakpannen	Overige ruimte of materiaal	-

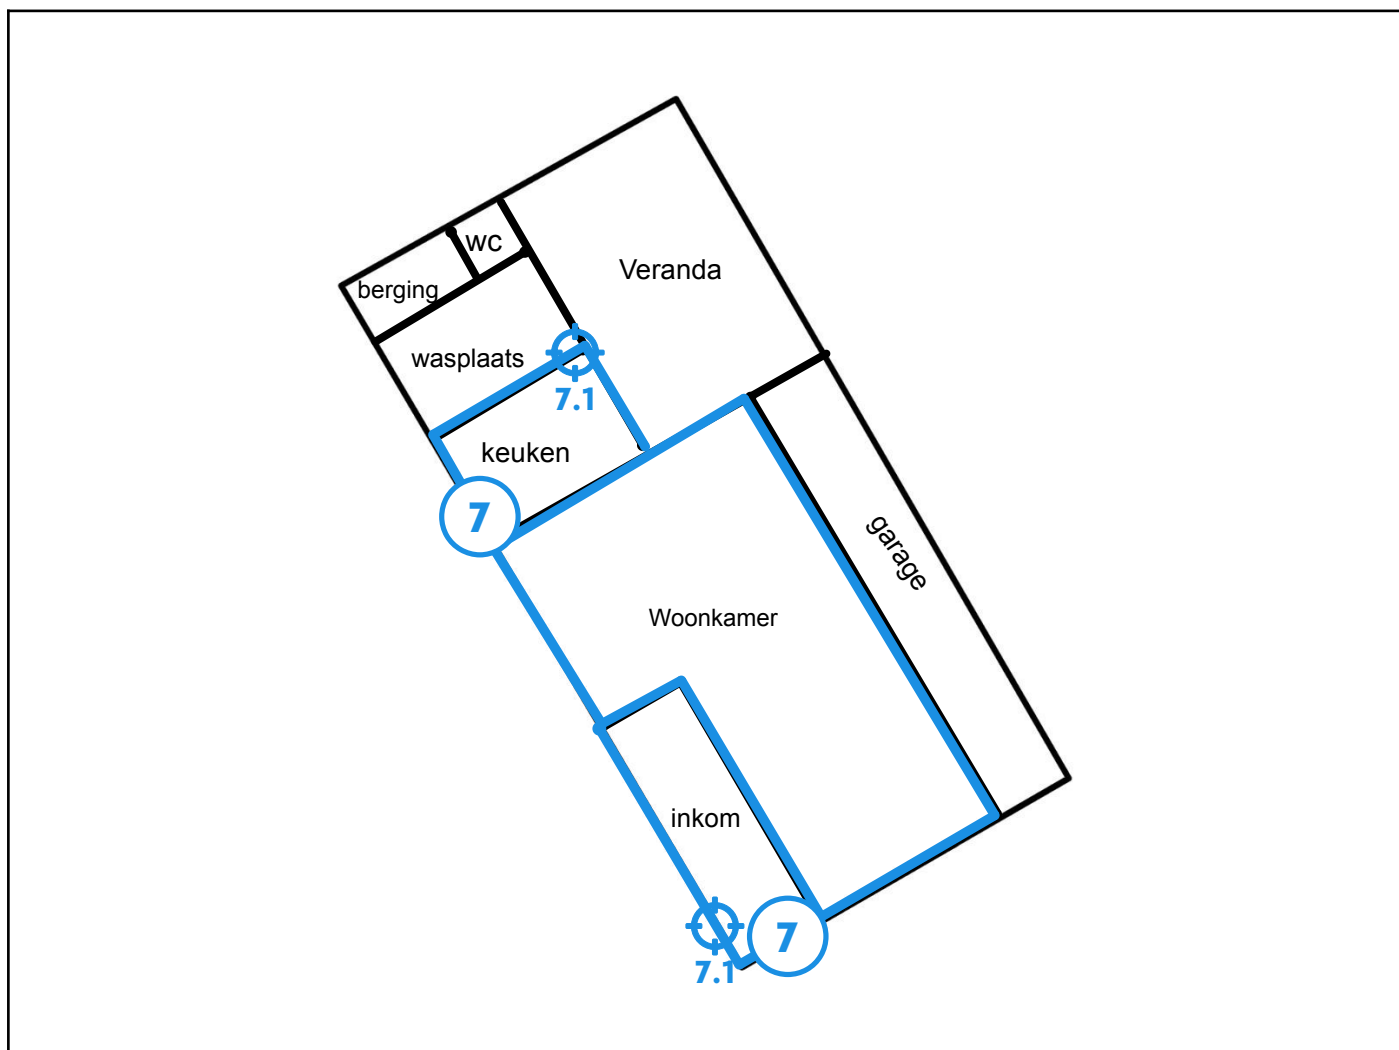
Plan 1.6: Woning plan gelijkvloers wanden

Beschrijving	Type	Actie
7. Pleisterwerk wanden	Geen asbest	-
7.1 Code: MM01	Mengmonster	-

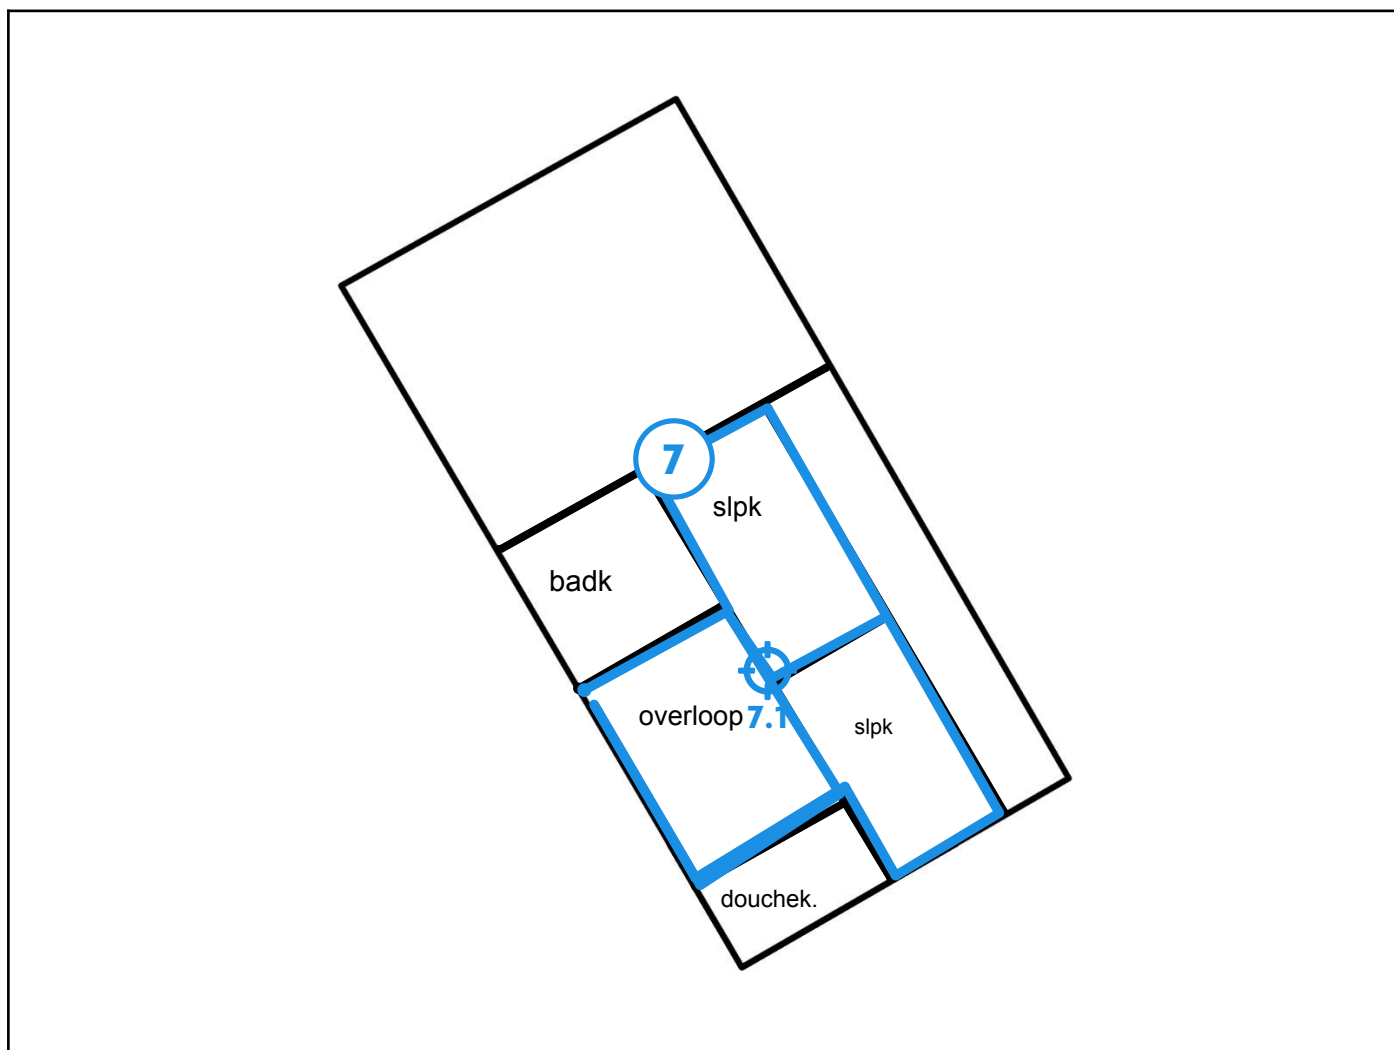
Plan 1.7: Woning plan verdiep +1 wanden

Beschrijving	Type	Actie
7. Pleisterwerk wanden	Geen asbest	-
7.1 Code: MM01	Mengmonster	-

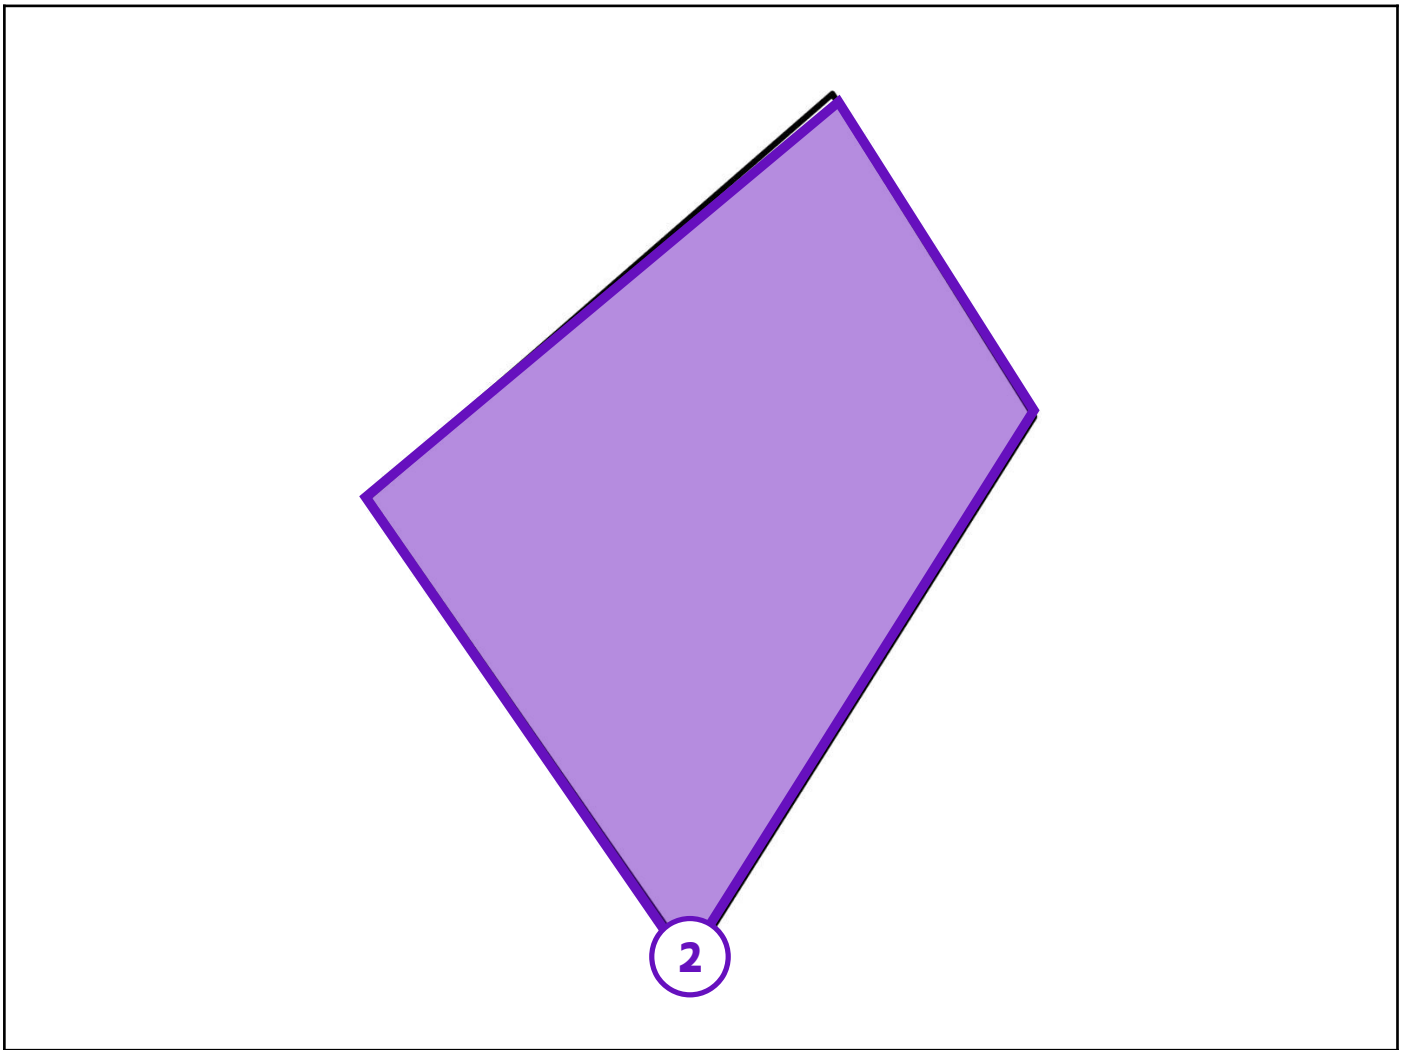
Plan 2.1: Tuinhuis plan

Beschrijving	Type	Actie
2. Tuinhuis	Advies	-

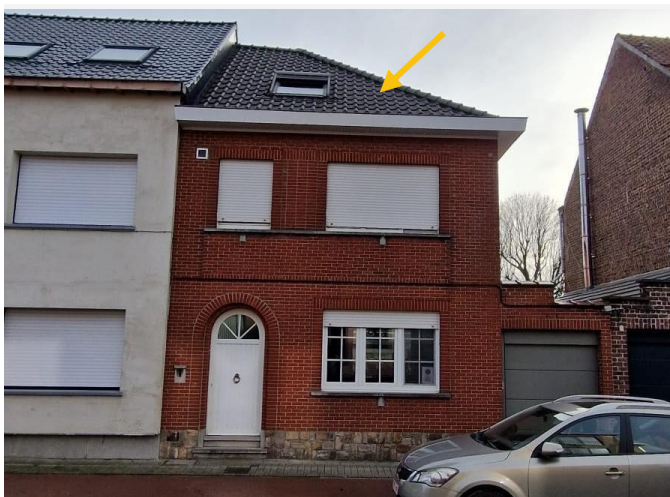
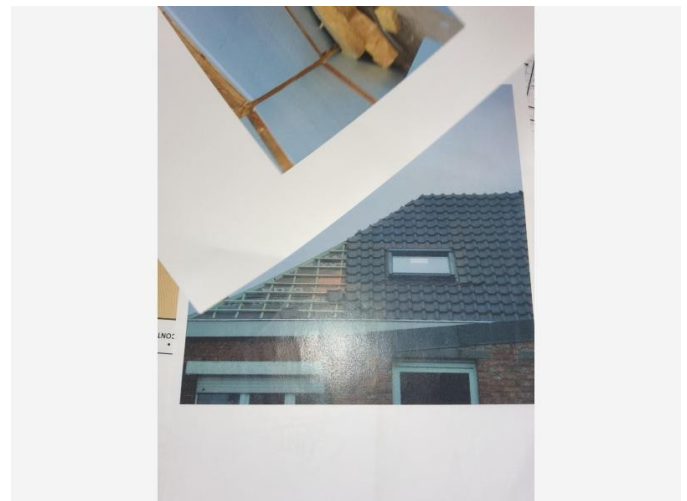
Beschrijving	Notitie	Terug te vinden op plannen
Fiche 8: Dakbedekking in dakpannen	De dakbedekking is niet-asbestverdacht.	Plan 1.5: Woning dakplan
Fiche 9: CV-brander	De CV-brander bevat geen asbestverdachte materialen. (geplaatst in 2008)	Plan 1.3: Woning plan verdiep +1
Fiche 10: Dakbedekking in metalen platen	-	-
Fiche 11: Rookgaskanaal	Het rookgaskanaal is niet asbestverdacht.	-
Fiche 12: Onderdak	Bij het optillen van een dakpan werd geen asbestverdacht onderdak aangetroffen. Omdat dit slechts een deel van de volledige dakconstructie betreft, is het mogelijk dat er op niet-onderzochte plaatsen toch nog een (deel van een) asbestverdacht onderdak aanwezig is. Laat dit bij werken nakijken door een bevoegd technicus.	Plan 1.4: Woning plan zolderverdiep

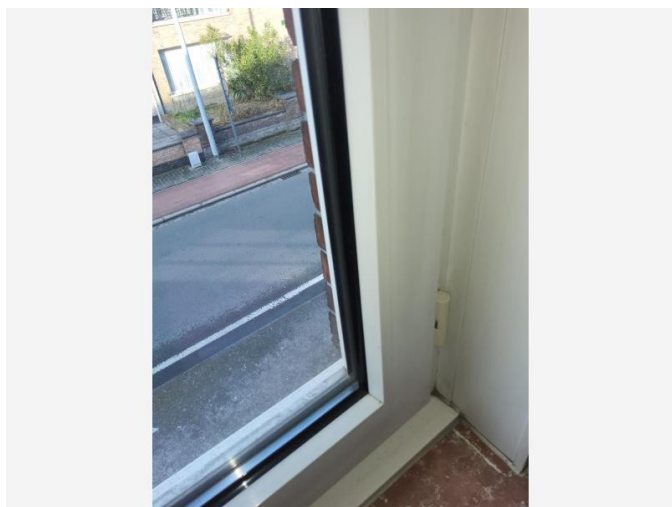
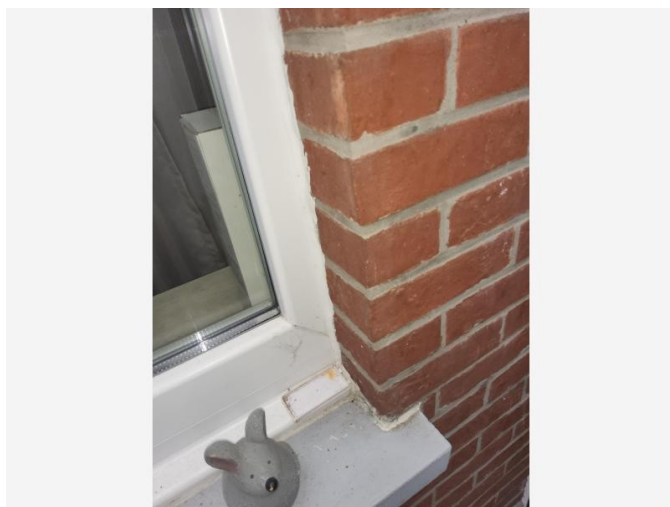
Beschrijving	Notitie	Terug te vinden op plannen
Fiche 13: Leidingisolatie (niet aanwezig)	Er is geen waarneembare asbestverdachte leidingisolatie aanwezig.	-
Fiche 14: Liftinfrastructuur (niet aanwezig)	Er is geen liftinfrastructuur aanwezig op de inspectielocatie.	-
Fiche 15: Mastiek / Kit ramen en deuren	Er is geen asbestverdachte mastiek aanwezig. Ramen en deuren zijn afgekit met silicone en niet asbestverdacht	Plan 1.2: Woning plan gelijkvloers Plan 1.3: Woning plan verdiep +1
Fiche 16: Schouw (niet aanwezig)	Er is geen waarneembare schouw of rookgaskanaal op de inspectielocatie.	-
